ผลการปฏิบัติตามมาตรการป้องกันและ  
แก้ไขผลกระทบสิ่งแวดล้อม

## ผลการปฏิบัติตามมาตรการป้องกันและแก้ไขผลกระทบสิ่งแวดล้อม

บริษัท ไชยยศ แลนด์ จำกัด เป็นผู้พัฒนาโครงการ อันดามัน เฟลส (ปัจจุบันเรียกในนาม โครงการ เฟรเซอร์ส สวีท สุขุมวิท) ปัจจุบันโครงการดำเนินการก่อสร้างแล้วเสร็จ เปิดดำเนินการภายใต้ชื่อ โรงแรม เฟรเซอร์ส สวีท สุขุมวิท โครงการเป็นโรงแรมขนาดความสูง 33 ชั้น และชั้นใต้ดิน 2 ชั้น จำนวน 1 อาคาร มีจำนวนห้องพักทั้งสิ้น 119 ห้อง โครงการมีขนาดพื้นที่ 1-2-73.6 ไร่ โดยโครงการได้รับหนังสือเห็นชอบรายงาน EIA จากสำนักงานนโยบายและแผนทรัพยากรธรรมชาติและสิ่งแวดล้อม ที่ ทส 1009/11131 ลงวันที่ 29 ธันวาคม พ.ศ. 2549 (ดังภาพผนวก ก) หนังสือเห็นชอบได้กำหนดมาตรการป้องกันและแก้ไขผลกระทบสิ่งแวดล้อมและมาตรการติดตามตรวจสอบผลกระทบสิ่งแวดล้อม เพื่อเป็นแนวทางให้โครงการปฏิบัติ รวมไปถึงเสนอรายงานผลการปฏิบัติตามมาตรการฯ ต่อหน่วยงานอนุญาต และหน่วยงานที่เกี่ยวข้อง รวมทั้งสำนักงานนโยบายและแผนทรัพยากรธรรมชาติและสิ่งแวดล้อม (สผ.) ทุก 6 เดือนนั้น

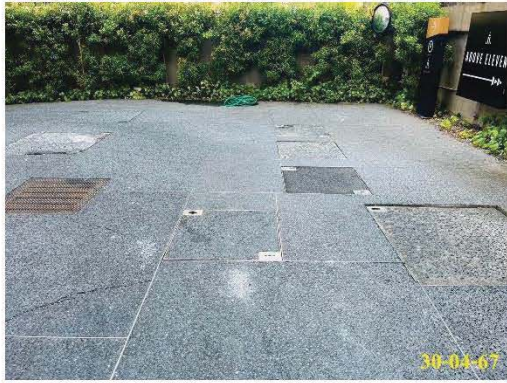
พื้นที่ระบบบำบัดน้ำเสีย (อยู่ระหว่างดำเนินการปรับปรุงฝาบ่อบำบัดน้ำเสีย)

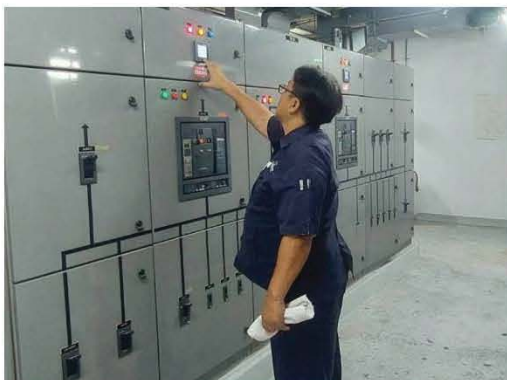
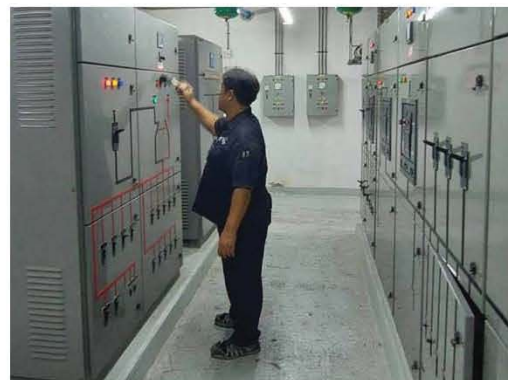
ระบบไฟฟ้าสำรอง

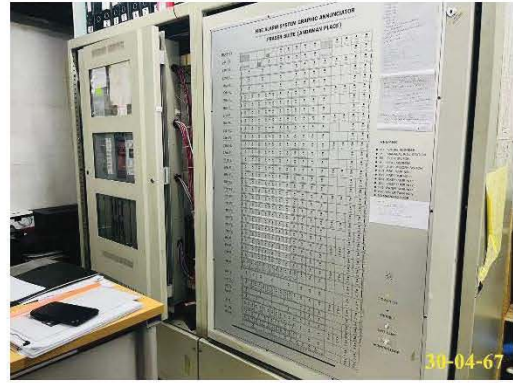
แผงควบคุม

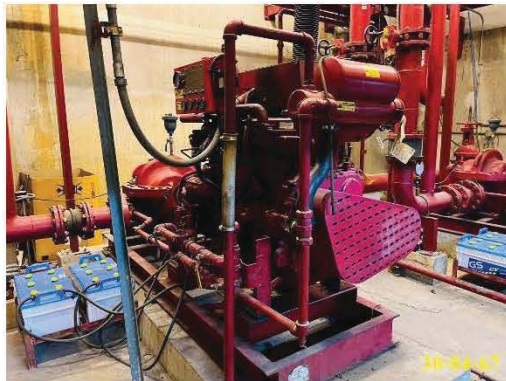
ระบบจ่ายน้ำดับเพลิง

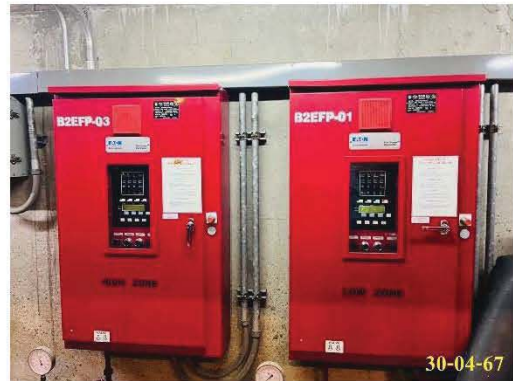
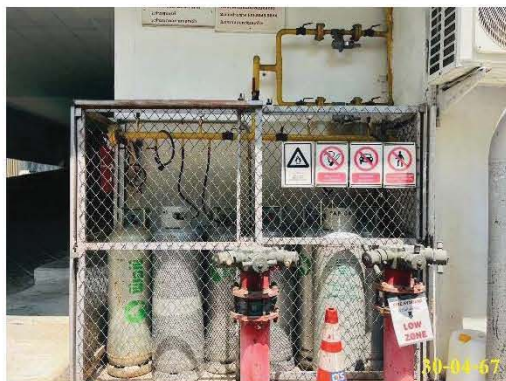
หัวรับน้ำดับเพลิง

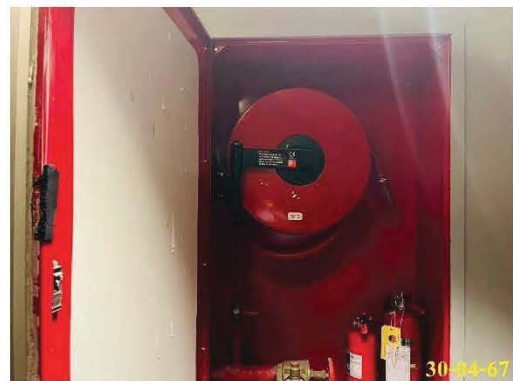
ตู้เก็บสายฉีดน้ำดับเพลิง

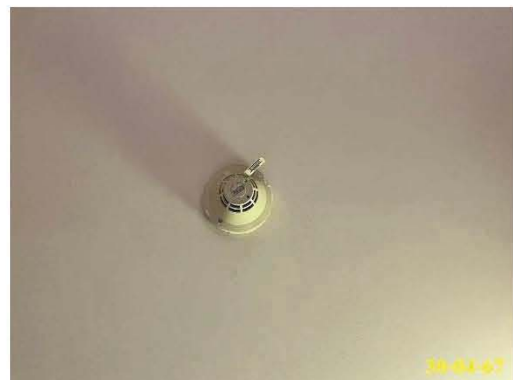
เครื่องตรวจจับควัน

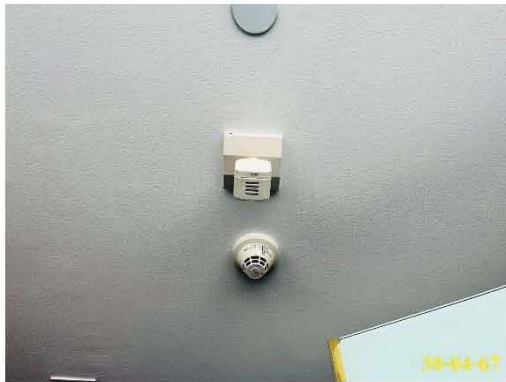
เครื่องตรวจจับความร้อน

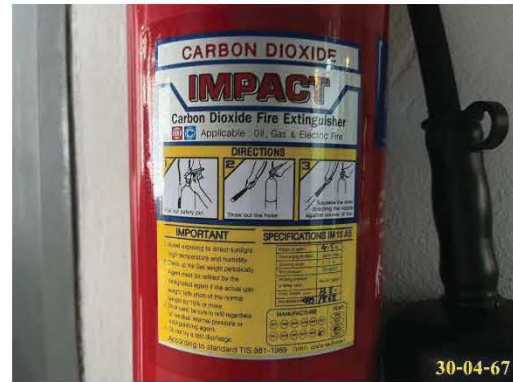
ป้ายแนะนำการใช้อุปกรณ์

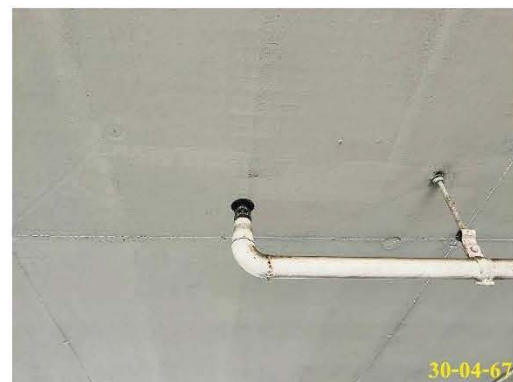
หัวกระจายน้ำดับเพลิง

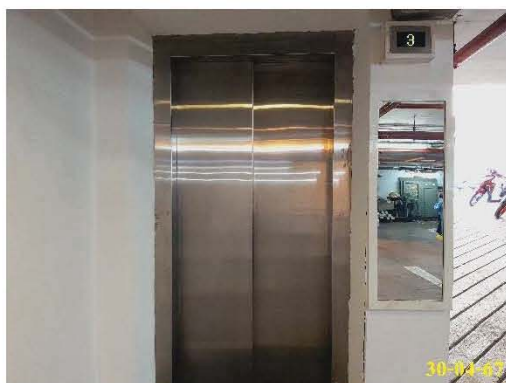
ลิฟต์ดับเพลิง

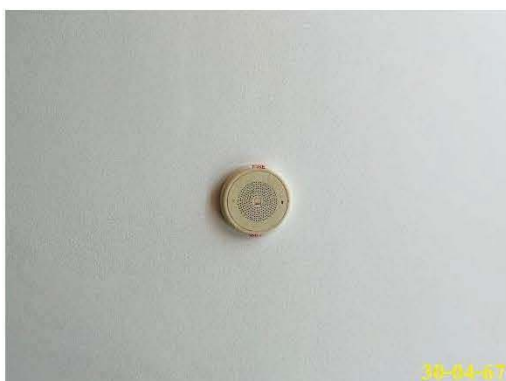
อุปกรณ์ส่งสัญญาณเตือนภัย

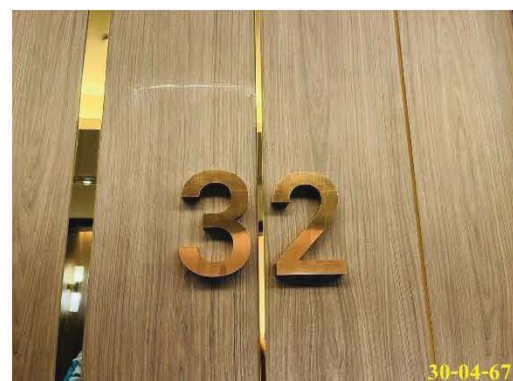
ป้ายบอกชั้น

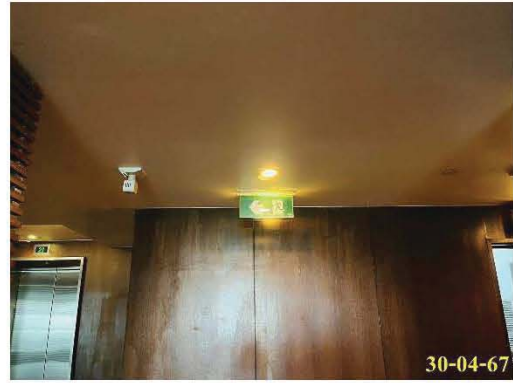
ป้ายบอกทางหนีไฟ

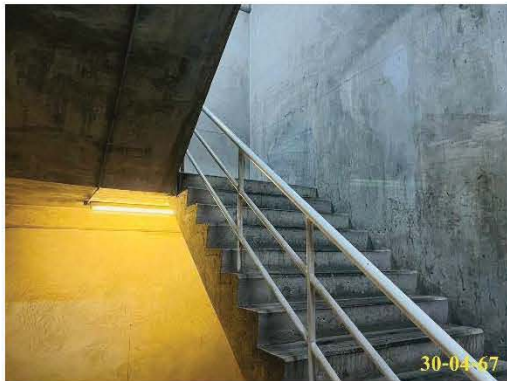
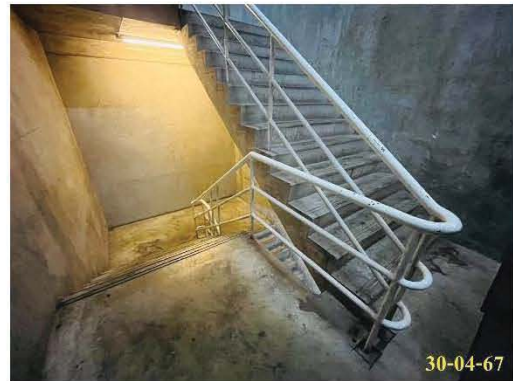
บันไดหนีไฟ ST-1

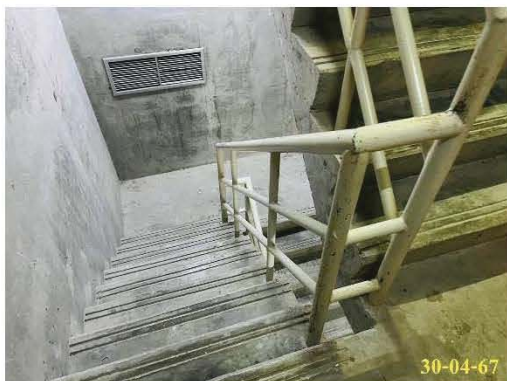
บันไดหนีไฟ ST-2

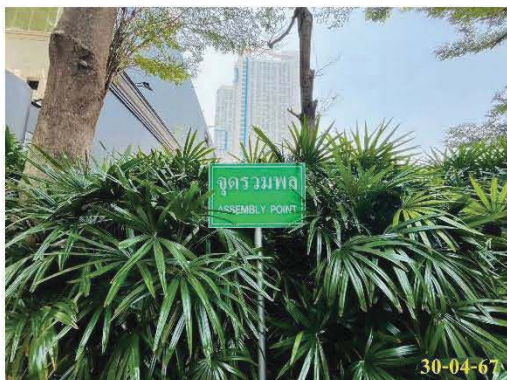
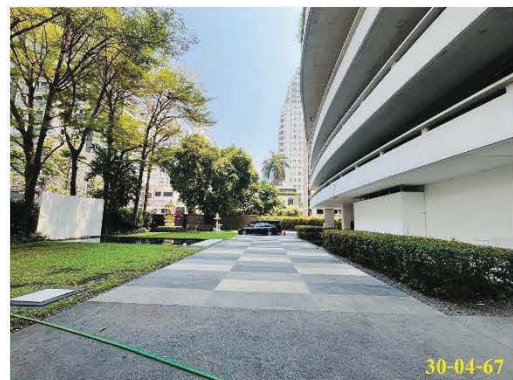
พื้นที่จุดรวมพล

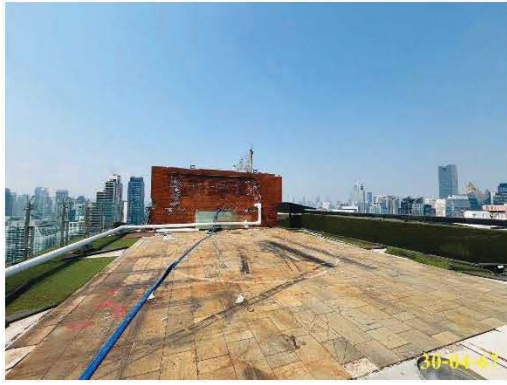
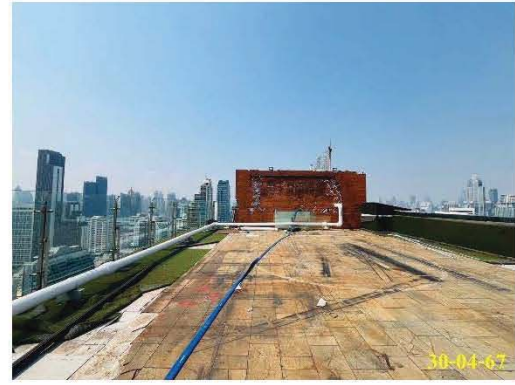
พื้นที่หนีทางอากาศ

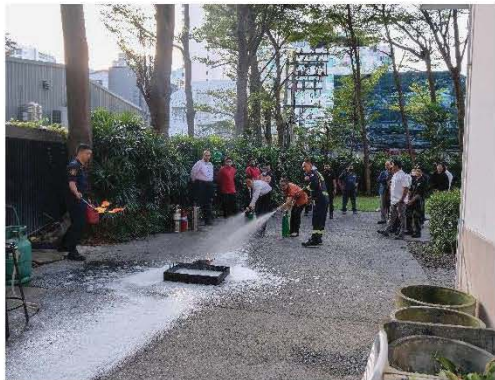
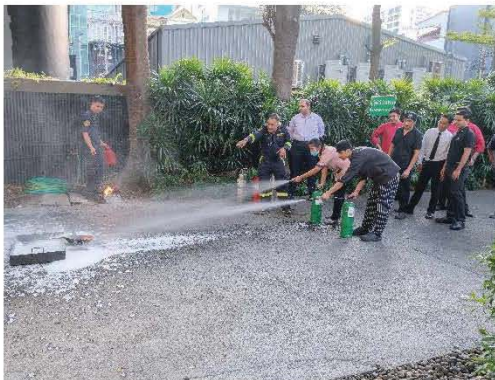
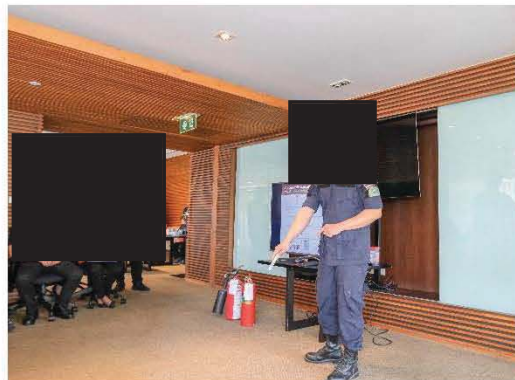
การจัดอบรม และฝึกซ้อมอพยพกรณีเกิดเหตุเพลิงไหม้
