## ผลการปฏิบัติตามมาตรการป้องกันและแก้ไขผลกระทบ สิ่งแวดล้อม

### ผลการปฏิบัติตามมาตรการป้องกันและแก้ไขผลกระทบสิ่งแวดล้อม

ตารางที่ 2.2-1 มาตรการป้องกันและแก้ไขผลกระทบสิ่งแวดล้อม โครงการ SOTETSU GRAND FRESA BANGKOK (เดิมชื่อ โครงการ Archita Hotel)

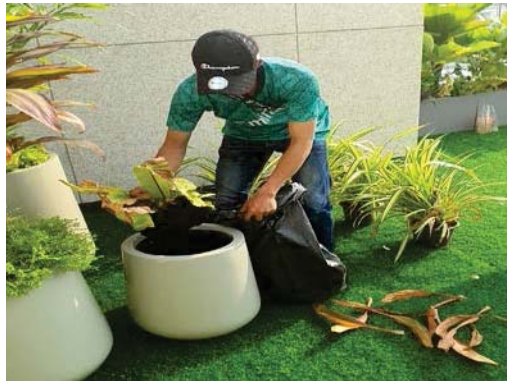
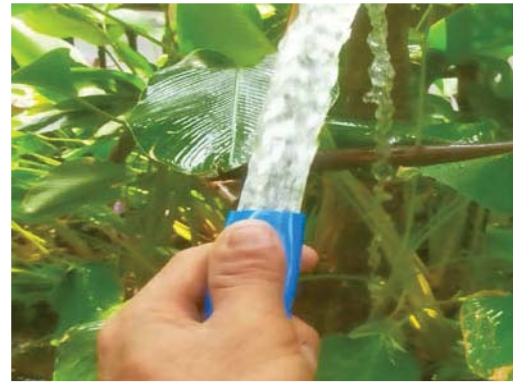
ภาพที่ 2.2-1 (ต่อ) พื้นที่สีเขียวและการบำรุงรักษา

คนสวนดูแลพื้นที่สีเขียว

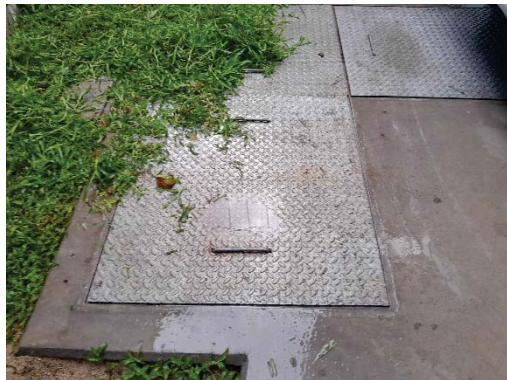
พื้นที่ดักบ่อน้ำ

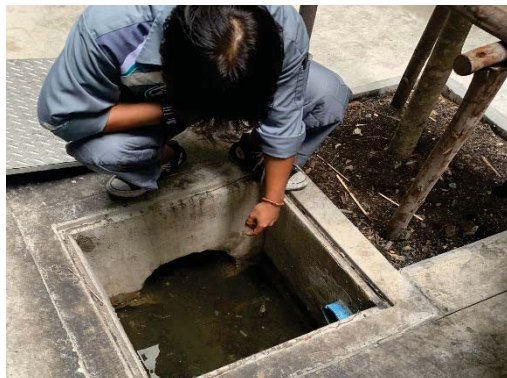
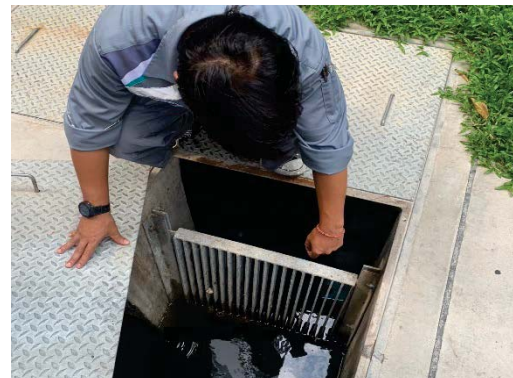
ภาพที่ 2.2-3 ระบบระบายน้ำ

เจ้าหน้าที่ดูแล ตรวจสอบการระบายน้ำ

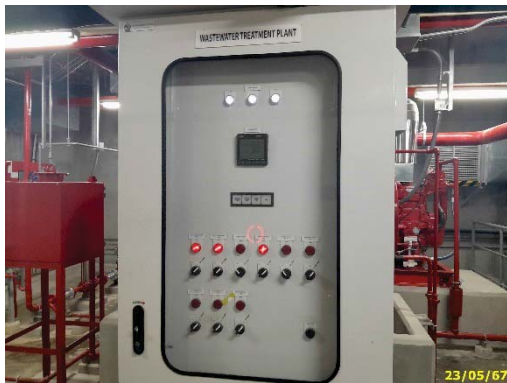
พื้นที่ตั้งระบบบำบัดน้ำเสียรวม และมิเตอร์ไฟฟ้า

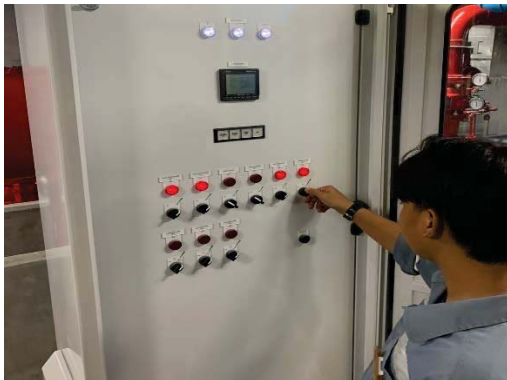
ภาพที่ 2.2-7 (ต่อ) ระบบบำบัดน้ำเสีย

เจ้าหน้าที่ดูแล ตรวจสอบระบบบำบัดน้ำเสีย

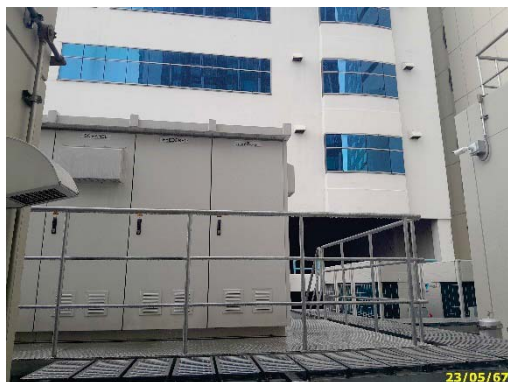
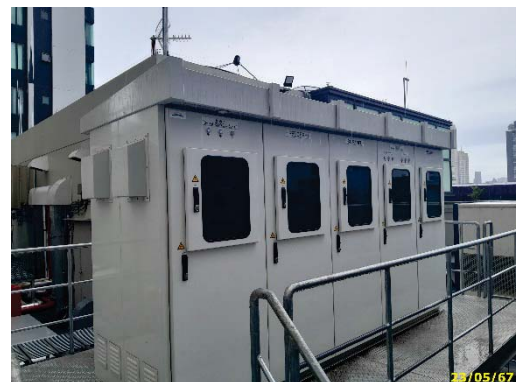
ภาพที่ 2.2-10 ระบบไฟฟ้า

ระบบไฟฟ้าปกติ (ห้อง MDB)

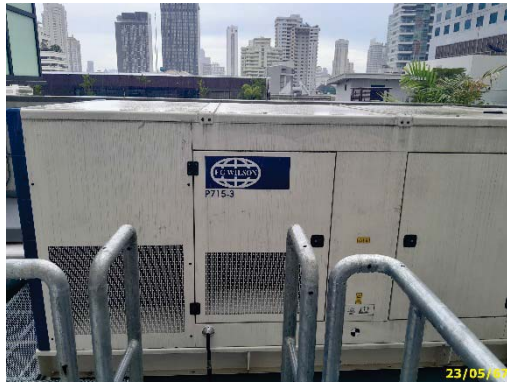
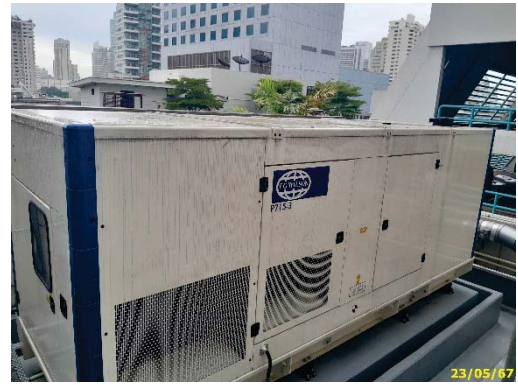
ระบบไฟฟ้าสำรองฉุกเฉิน (Generator)

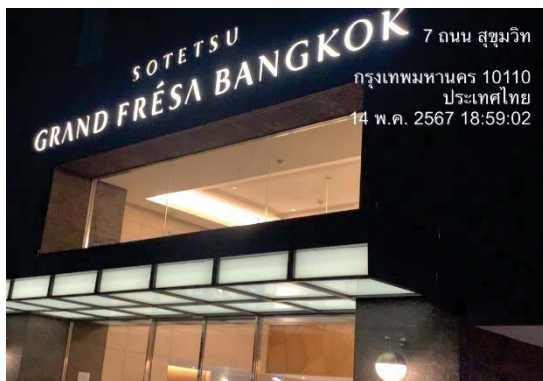
ไฟฟ้าส่องสว่างในเวลากลางคืน

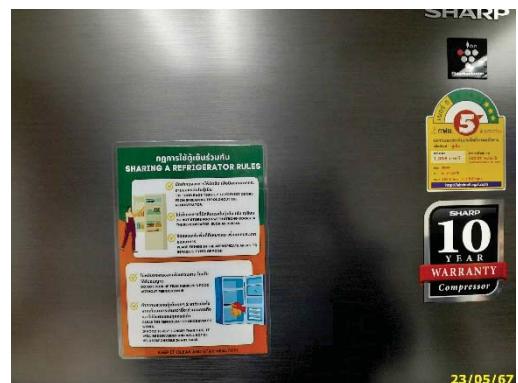
ภาพที่ 2.2-10 (ต่อ) ระบบไฟฟ้า

การประหยัดพลังงาน

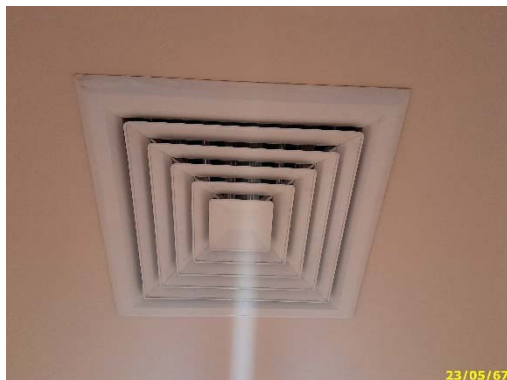
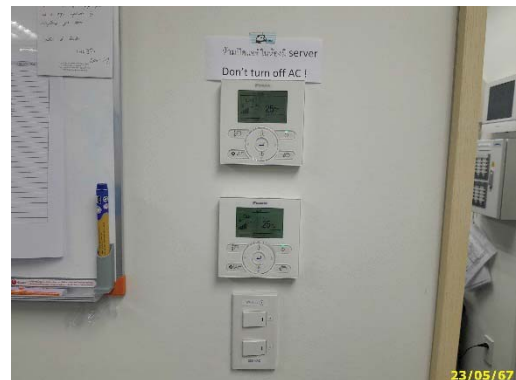
เครื่องปรับอากาศแบบแยกส่วน

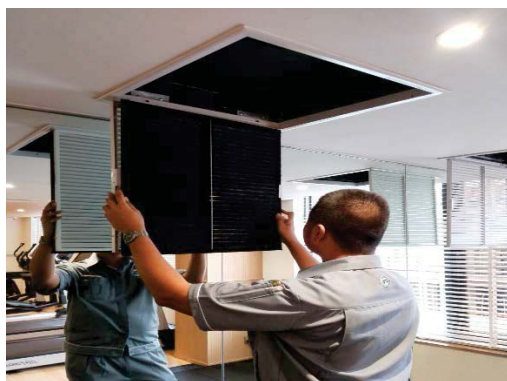
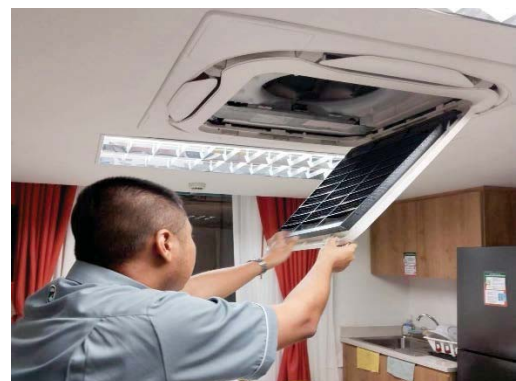
ภาพที่ 2.2-11 (ต่อ) ระบบระบายอากาศ

ล้างทำความสะอาดเครื่องปรับอากาศ

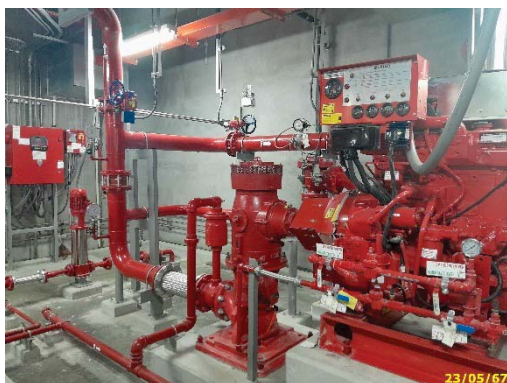
ตู้ฉีฉน้ำดับเพลิงพร้อมอุปกรณ์

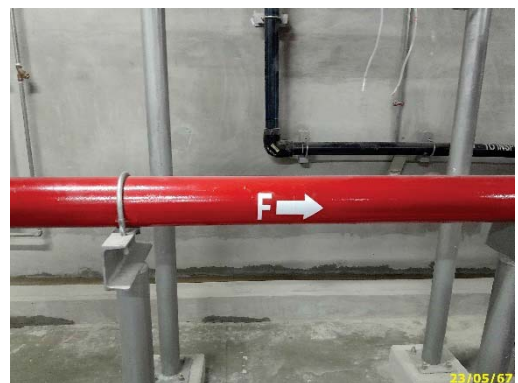
หัวรับน้ำดับเพลิง

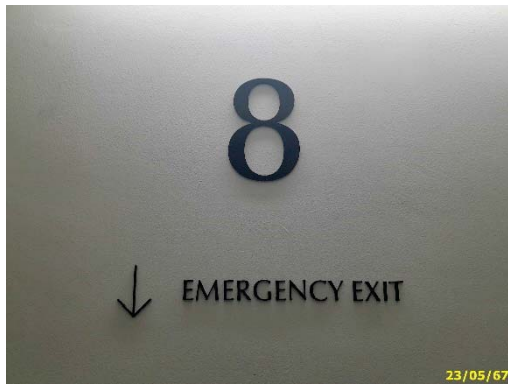
ป้ายบอกตำแหน่งทางขึ้น-ลง

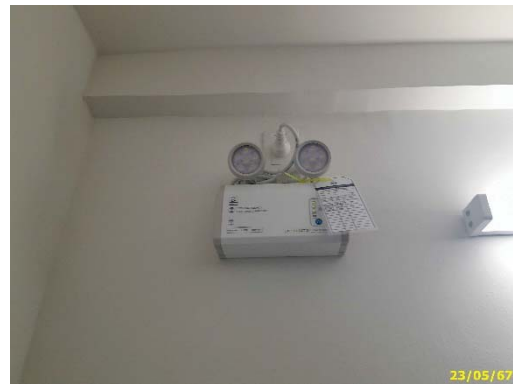
ระบบไฟส่องสว่างสำรอง (ไฟฉุกเฉิน)

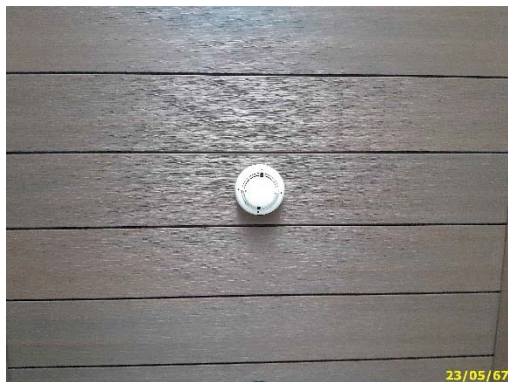
เครื่องตรวจจับควัน

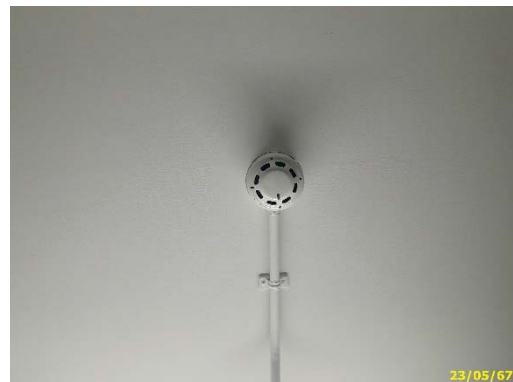
เครื่องตรวจจับความร้อน

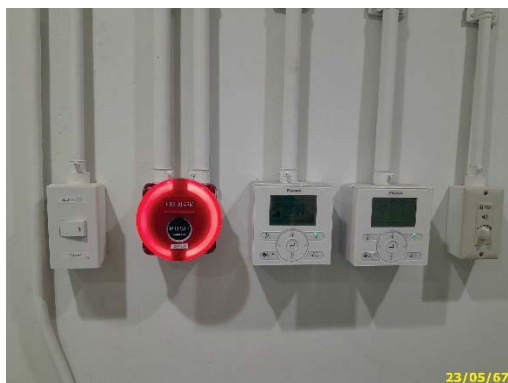
อุปกรณ์แจ้งเหตุเพลิงไหม้ด้วยมือ

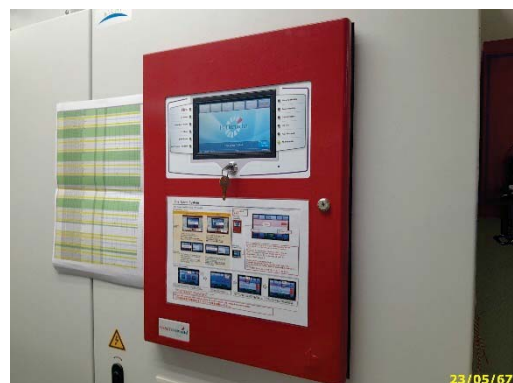
แผงควบคุมระบบป้องกันอัคคีภัย

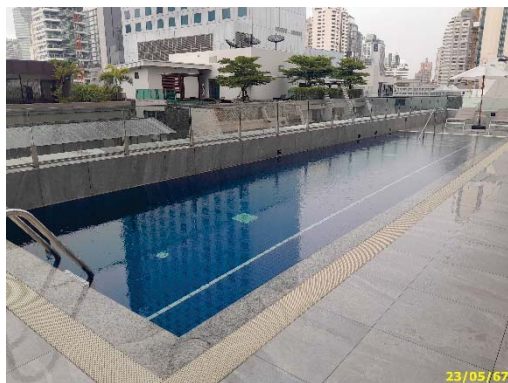
โครงสร้างสระว่ายน้ำ

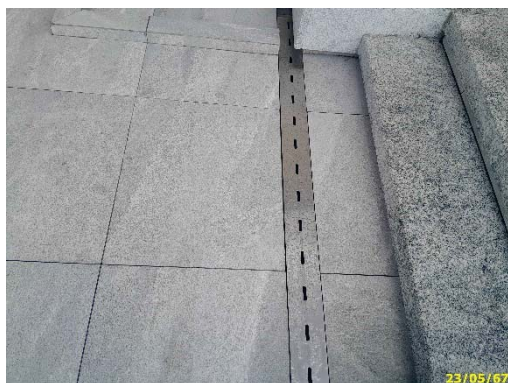
รางระบายน้ำล้นสระว่ายน้ำ

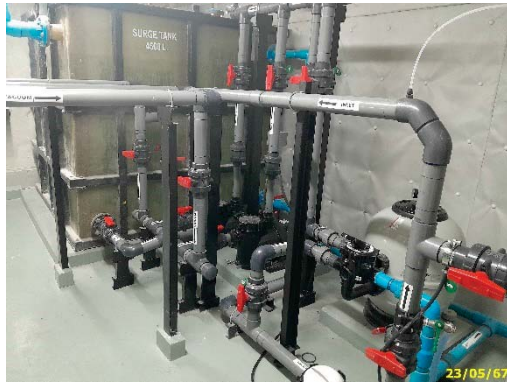
ห้องเครื่องสูบน้ำ

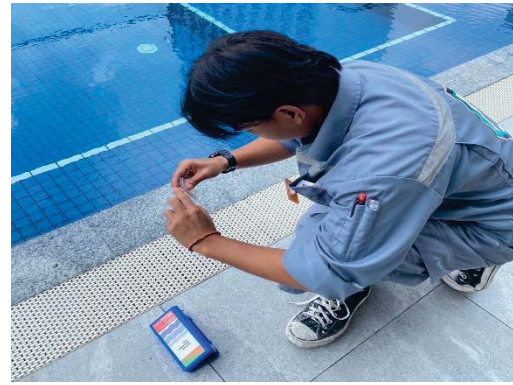
เจ้าหน้าที่ทำการตรวจวัด pH คลอรีน ประจำวัน

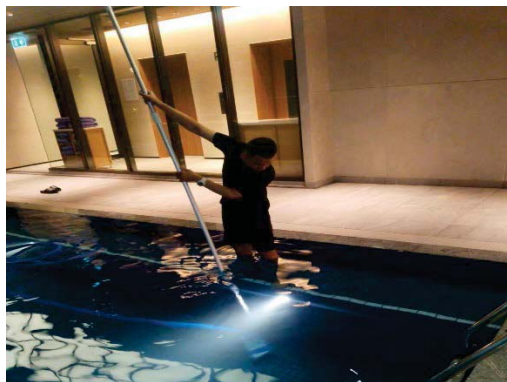
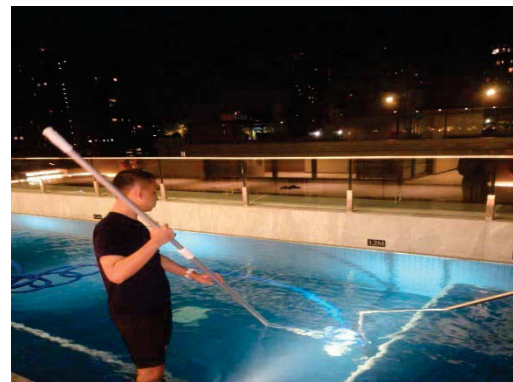
เจ้าหน้าที่ทำความสะอาดสระว่ายน้ำ

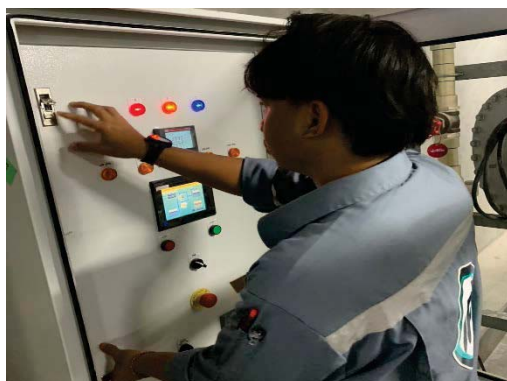
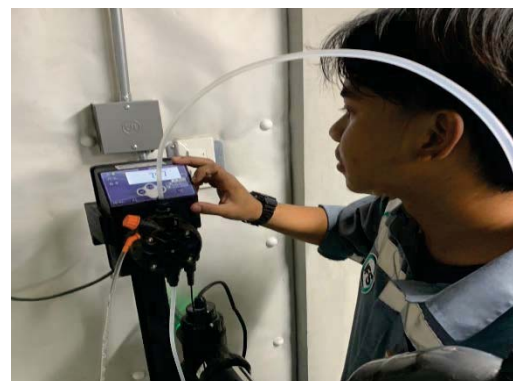
เจ้าหน้าที่ดูแล ตรวจสอบห้องเครื่องสูบน้ำ

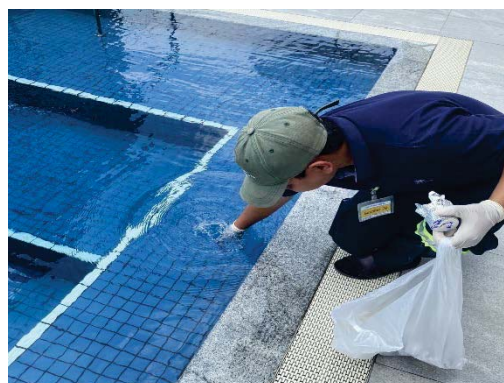
ภาพที่ 2.2-16 (ต่อ) สระว่ายน้ำ

บริษัท วิศวกรรมเคมี จำกัด เข้ามาทำการเก็บตัวอย่างน้ำสระว่ายน้ำประจำวัน
