## ผลการปฏิบัติตามมาตรการป้องกันและแก้ไขผลกระทบ สิ่งแวดล้อม

#### 2.1 การปฏิบัติตามมาตรการป้องกันและแก้ไขผลกระทบสิ่งแวดล้อม

## ตารางที่ 2.2-1 มาตรการป้องกันและแก้ไขผลกระทบสิ่งแวดล้อม โครงการอาคารชุดพักอาศัย ไวโอ แคราย (ระยะดำเนินการ)

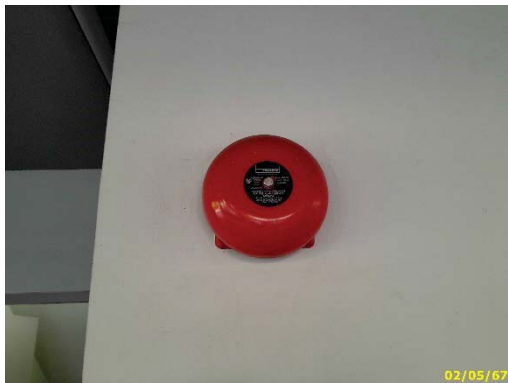
ลำโพงแจ้งเตือนเพลิงไหม้ (SF)

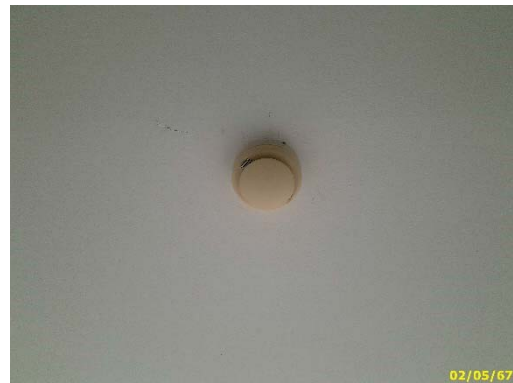
อุปกรณ์ตรวจจับควัน (Smoke Detector)

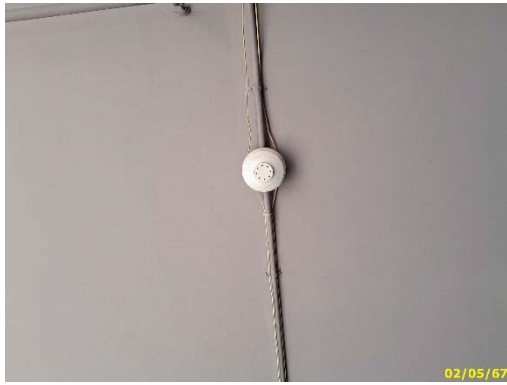
อุปกรณ์ตรวจจับความร้อน (Heat Detector)

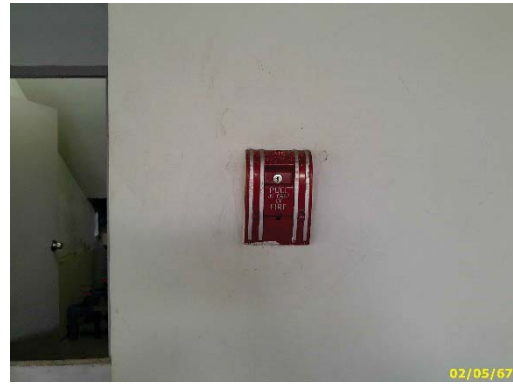
อุปกรณ์แจ้งเหตุเพลิงไหม้ด้วยมือ

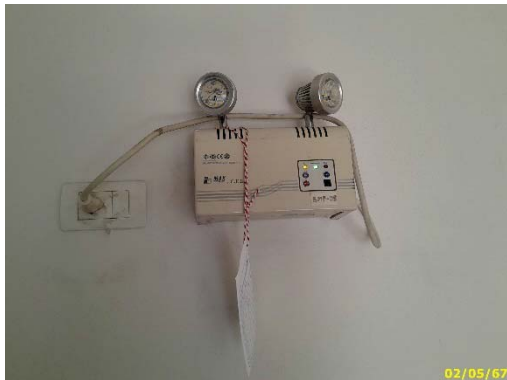
โคมไฟฟ้าแสงสว่างฉุกเฉินติดตั้งบริเวณโถง

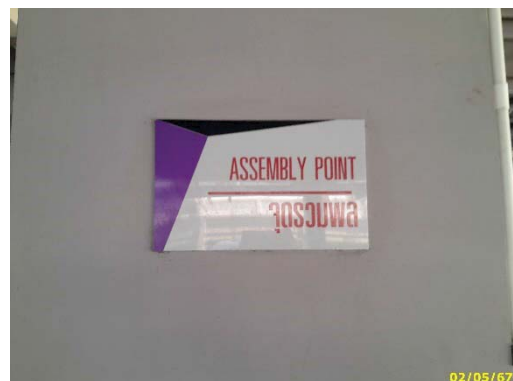
จุดรวมพล

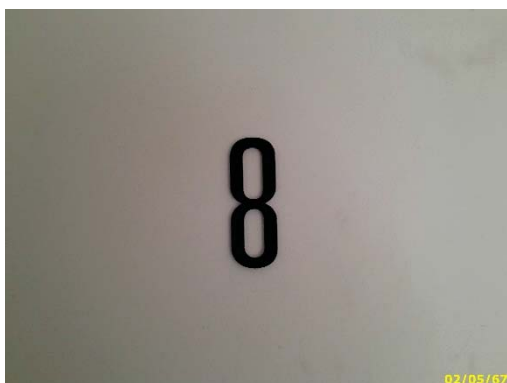
ป้ายบอกชั้น

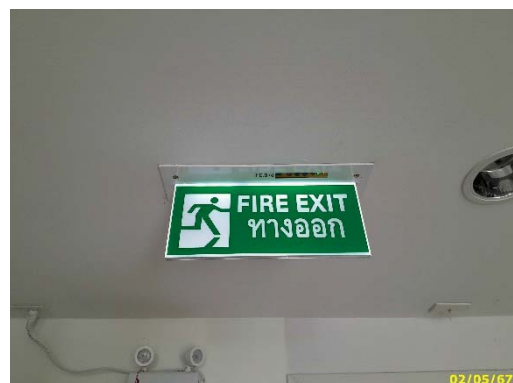
ป้ายบอกทางหนีไฟ

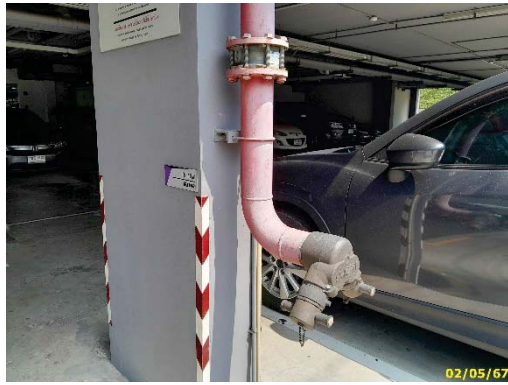
หัวรับน้ำดับเพลิง

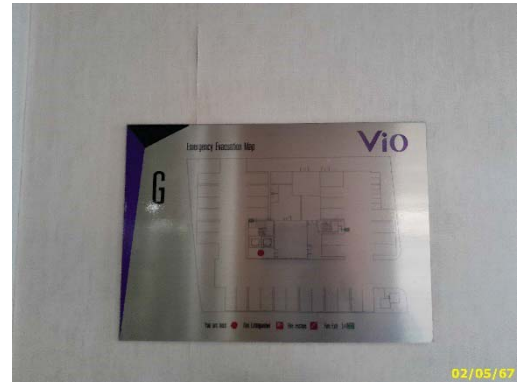
แผนผังของอาคาร

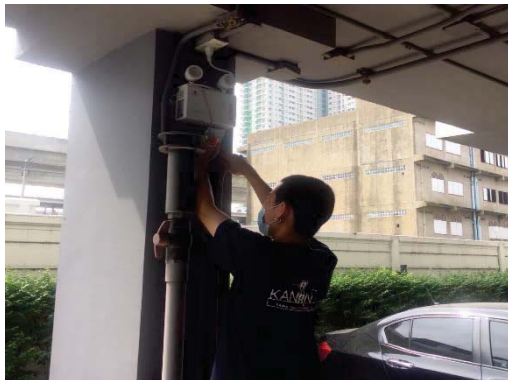
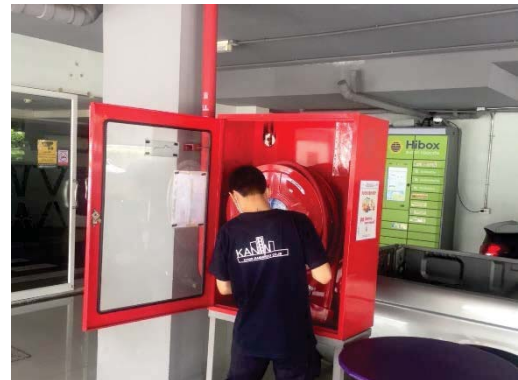
ช่างอาคารดูแลตรวจสอบระบบป้องกันอัคคีภัย
