ผลการปฏิบัติตามมาตรการป้องกัน และแก้ไขผลกระทบสิ่งแวดล้อม

โครงการ โรงแรมนิโก้ อมตะซิตี ชลบุรี (Hotel Nikko Amata City Chonburi) ได้ทำการสรุปผลการปฏิบัติตามมาตรการป้องกัน และแก้ไขผลกระทบสิ่งแวดล้อม ที่เสนอไว้ในรายงานการประเมินผลกระทบสิ่งแวดล้อม และมาตรการเพิ่มเติมที่คณะกรรมการผู้ชำนาญการพิจารณารายงานการประเมินผลกระทบสิ่งแวดล้อมเป็นผู้พิจารณาให้ความเห็นชอบตลอดจนมาตรการที่ได้มีการเปลี่ยนแปลงในปัจจุบันของโครงการ โรงแรมนิโก้ อมตะซิตี ชลบุรี (Hotel Nikko Amata City Chonburi) ของบริษัท ไทย-เจแปนีส อมตะ จำกัด ประจำเดือนมกราคม-มิถุนายน 2567 ซึ่งครอบคลุมปัจจัยทางสิ่งแวดล้อมที่สำคัญคือ

ตารางที่ 2.1 สรุปผลการปฏิบัติตามมาตรการป้องกัน และแก้ไขผลกระทบสิ่งแวดล้อม โครงการ โรงแรมนิโก้ อมตะซิตี้ ชลบุรี (Hotel Nikko Amata City Chonburi)
ประจำเดือนมกราคม-มิถุนายน 2567

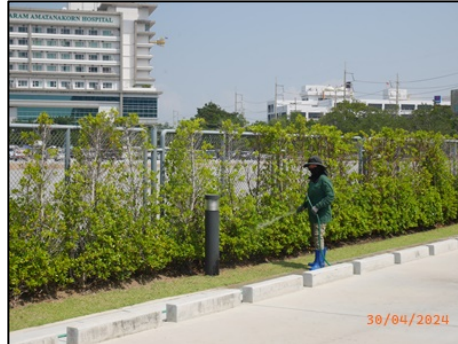
รูปที่ 2.2 เจ้าหน้าที่ดูแลพื้นที่สีเขียว

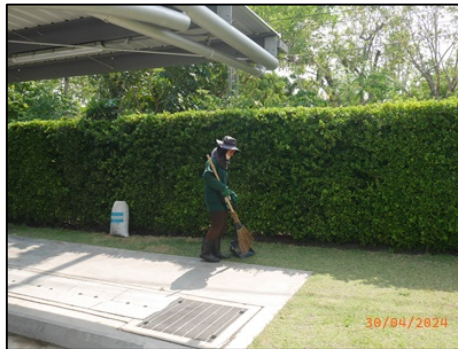
รูปที่ 2.3 เจ้าหน้าที่ดูแลทำความสะอาดถนน และลานจอดรถ

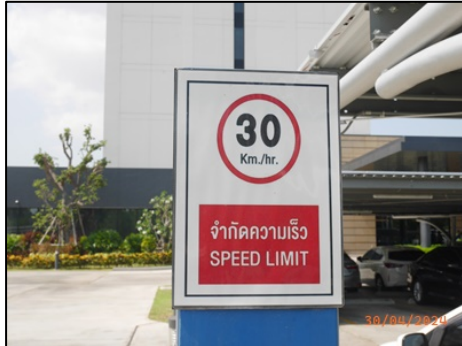
รูปที่ 2.5 ป้ายจำกัดความเร็ว 30 กม./ชม. และลูกระนาด

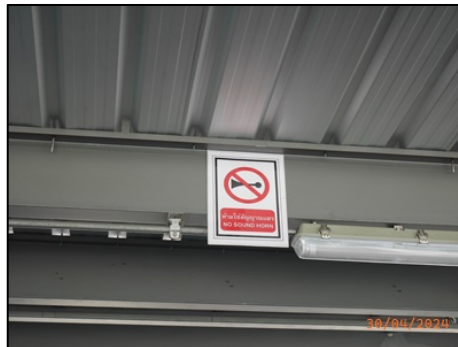
รูปที่ 2.6 ป้ายเตือน “ห้ามกดแตร”

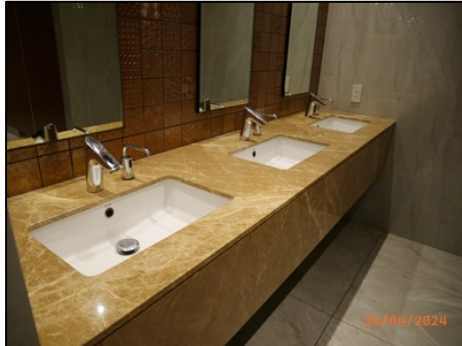
รูปที่ 2.8 สุขภัณฑ์ประหยัดน้ำ

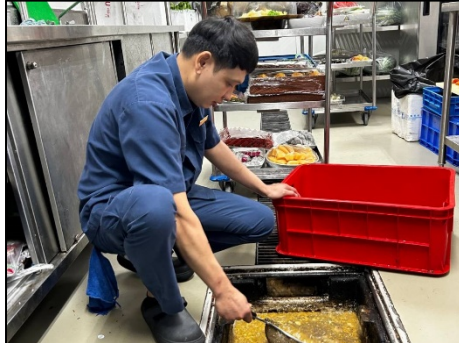
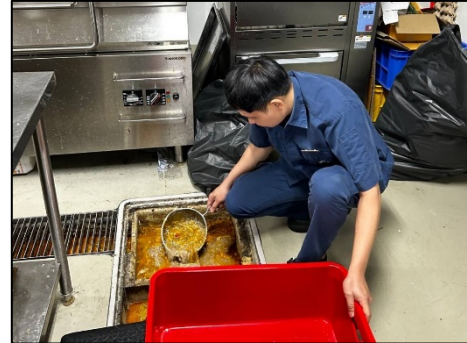
รูปที่ 2.11 พนักงานตักน้ำมันและไขมัน

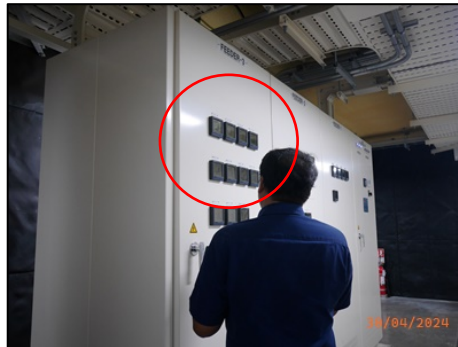
รูปที่ 2.12 ติดตั้งมิเตอร์ไฟฟ้าสำหรับระบบบำบัดน้ำเสีย

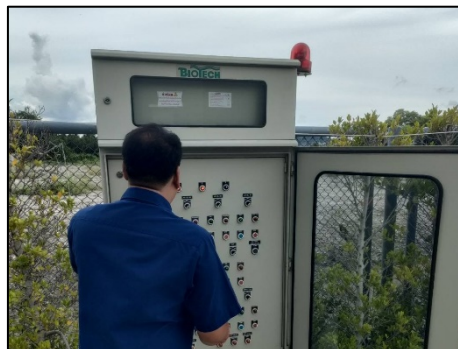
รูปที่ 2.13 พนักงานดูแลและบำรุงรักษาระบบบำบัดน้ำเสีย

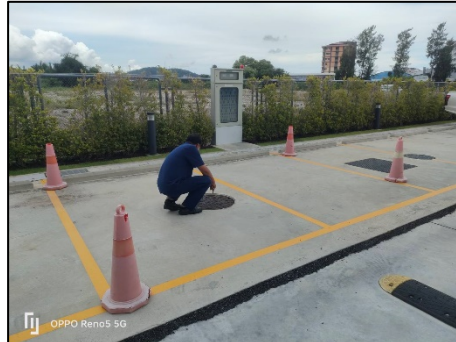
รูปที่ 2.14 การกันเขตพื้นที่ซ่อมบำรุงระบบบำบัดน้ำเสีย

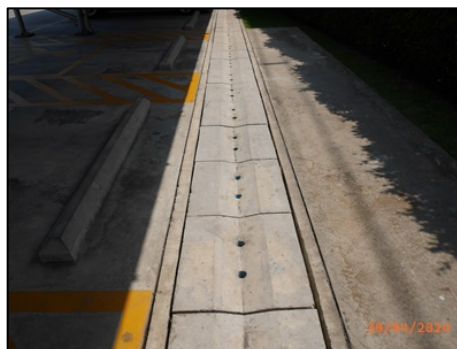
รูปที่ 2.16 รางระบายน้ำฝน ภายในพื้นที่โครงการ

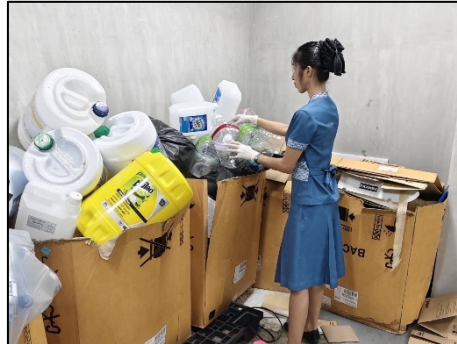
รูปที่ 2.19 พนักงานเก็บรวบรวมขยะไว้ในห้องพักขยะ

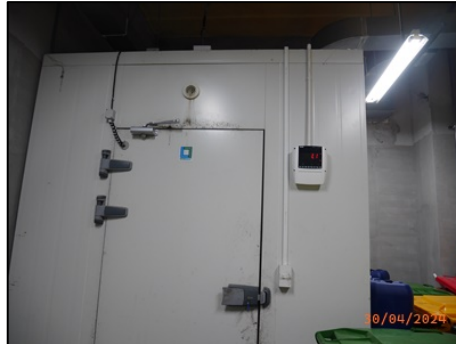
รูปที่ 2.20 ห้องพักระยะรวม (ต่อ)

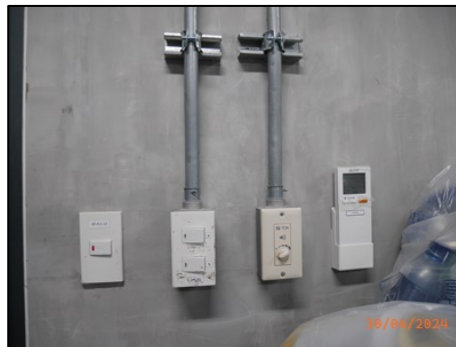
รูปที่ 2.21 การรักษาอุณหภูมิ ภายในห้องพักระยะ

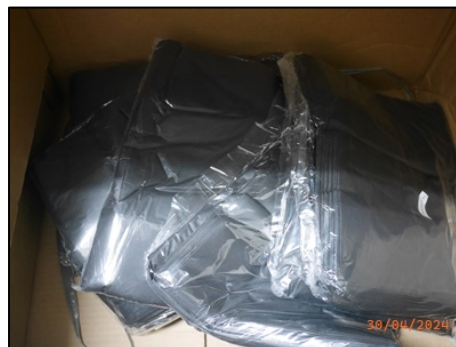
รูปที่ 2.22 ถูดำชนิดหนา

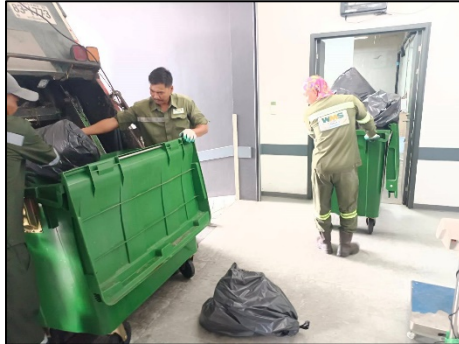
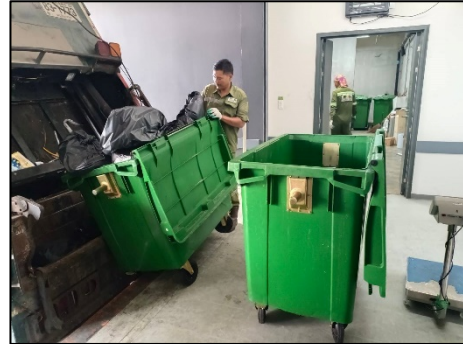
รูปที่ 2.23 รถเก็บขนขยะ นิคมอุตสาหกรรมอมตะซิตี ชลบุรี

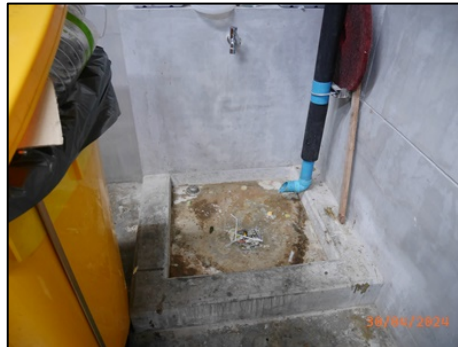
รูปที่ 2.24 พื้นที่ทำความสะอาดถึงขยะ

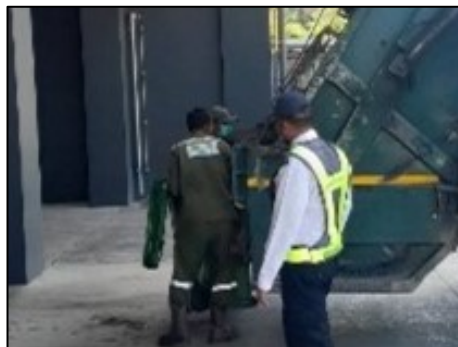
รูปที่ 2.25 เจ้าหน้าที่อำนวยความสะดวกให้แก่รถเก็บขนขยะ

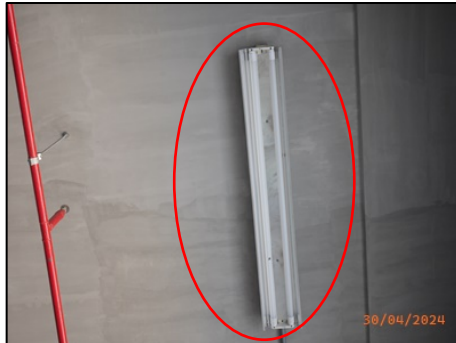
รูปที่ 2.26 ดวงโคม ที่มีแผ่นช่วยสะท้อนและกระจายแสง

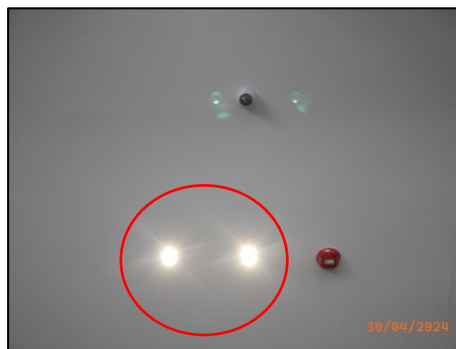
รูปที่ 2.27 หลอดไฟ LED (Light Emitting Diode)

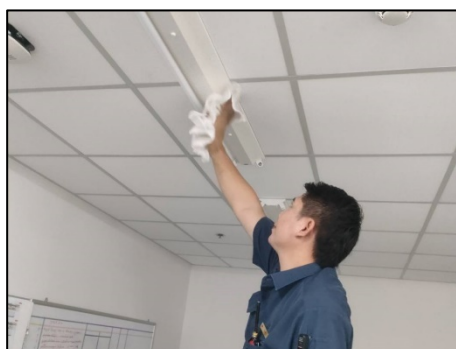
รูปที่ 2.28 พนักงานทำความสะอาดหลอดไฟ และโคมไฟ

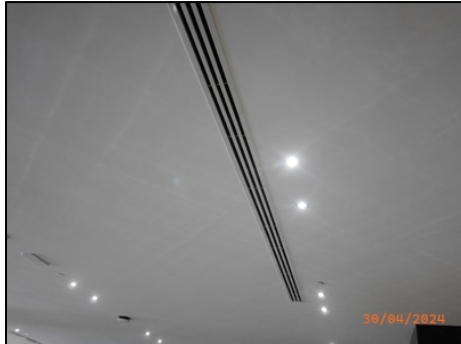
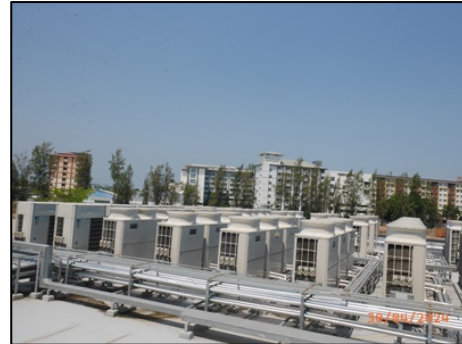
รูปที่ 2.29 เลือกใช้ระบบปรับอากาศที่มีประสิทธิภาพสูง

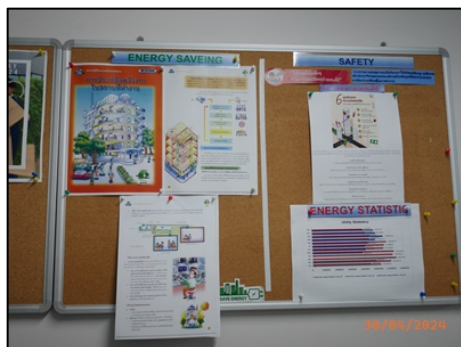
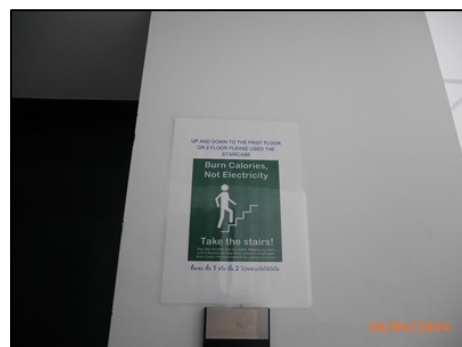
รูปที่ 2.31 ป้ายรณรงค์และประชาสัมพันธ์อนุรักษ์พลังงาน

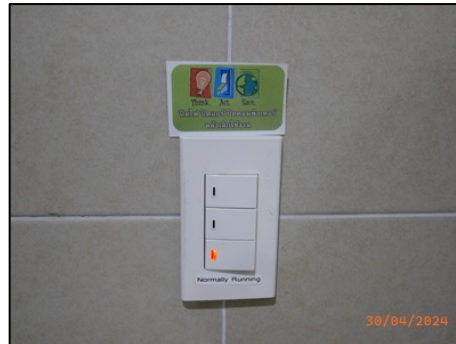
รูปที่ 2.31 ป้ายรณรงค์และประชาสัมพันธ์อนุรักษ์พลังงาน (ต่อ)

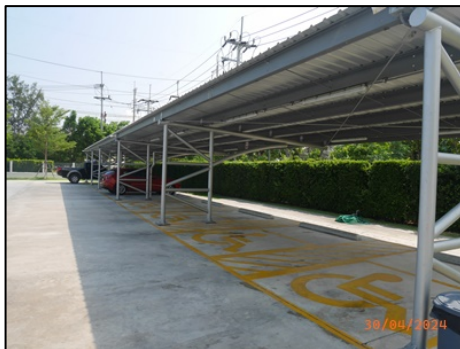
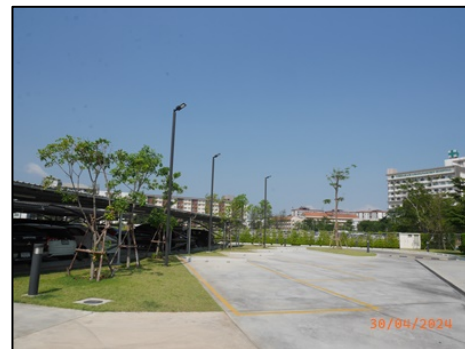
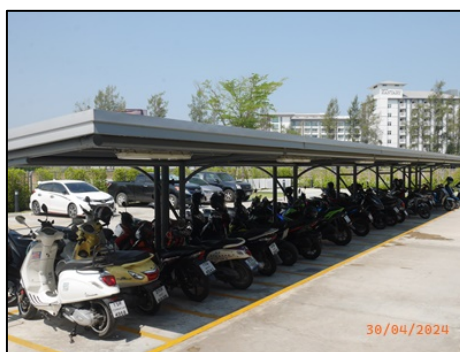
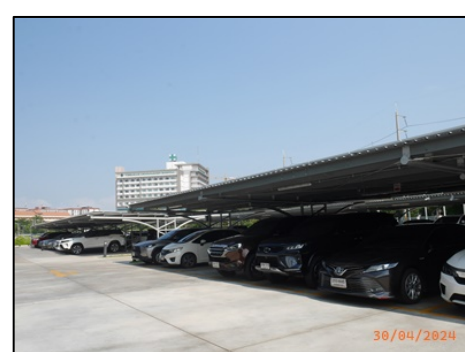
รูปที่ 2.32 พื้นที่ลานจอดรถ

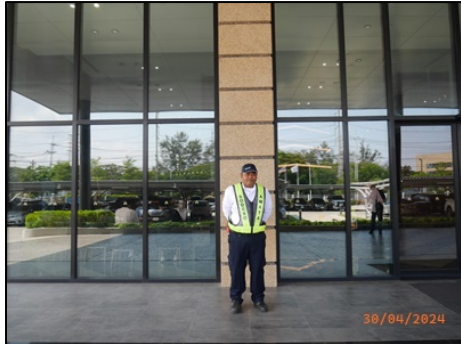
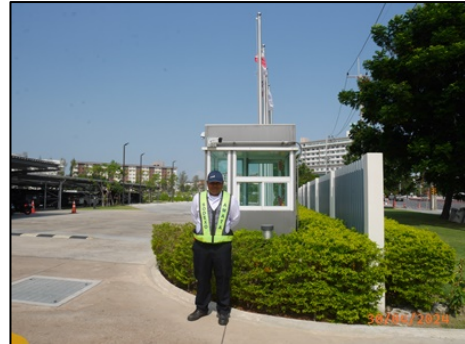
รูปที่ 2.33 เจ้าหน้าที่คอยอำนวยความสะดวกบริเวณทางเข้า-ออก

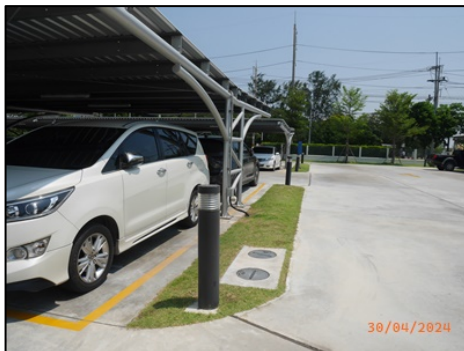
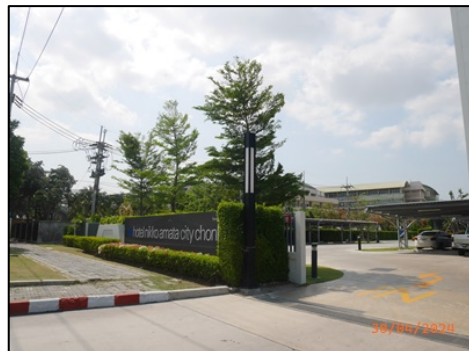
รูปที่ 2.34 ไฟส่องสว่างบริเวณพื้นที่ลานจอดรถ และทางเข้า-ออก

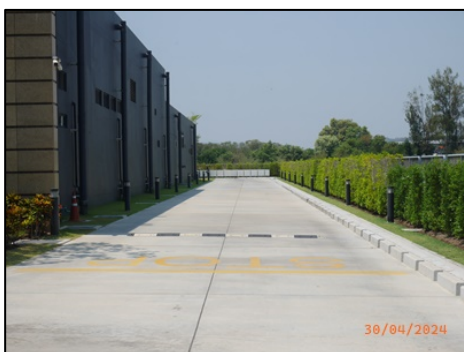
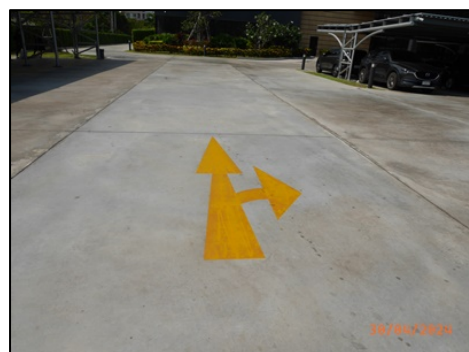
รูปที่ 2.35 สัญลักษณ์จราจรภายในโครงการ

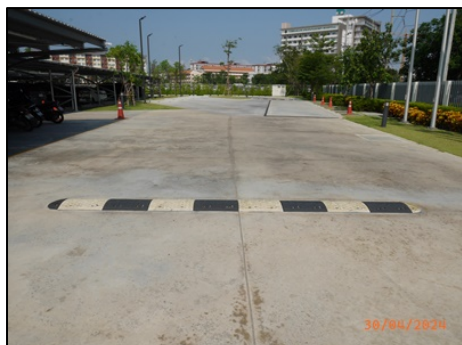
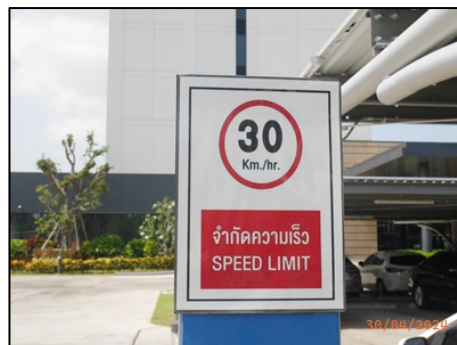
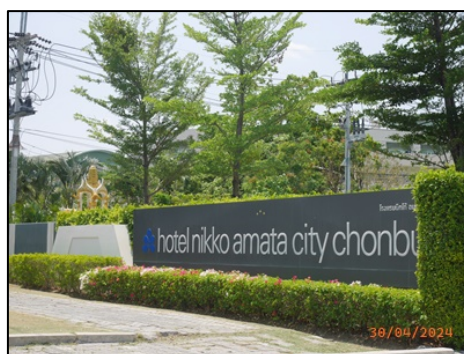
รูปที่ 2.35 สัญลักษณ์จราจรภายในโครงการ (ต่อ)

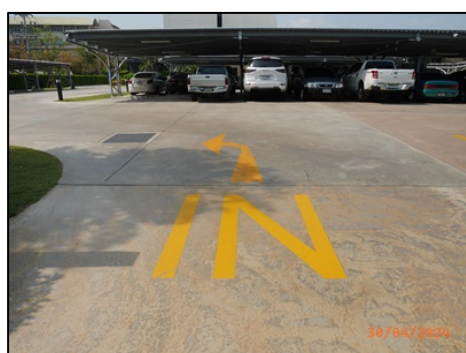
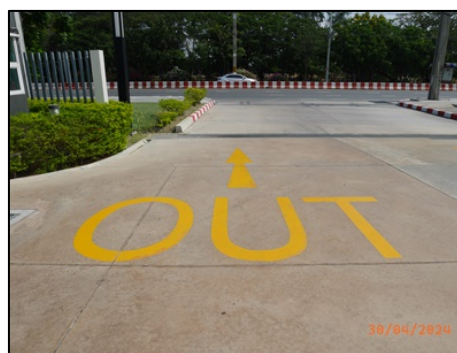
รูปที่ 2.37 ลูกศรแสดงทางเข้า-ออก

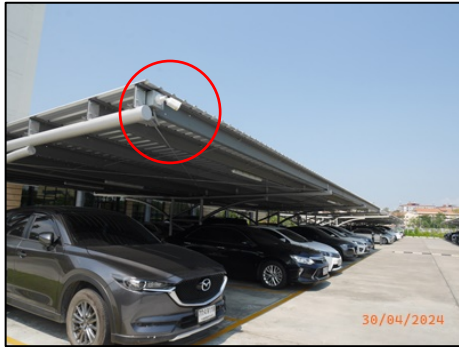
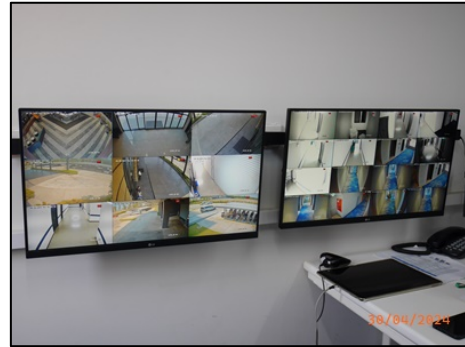
รูปที่ 2.38 ระบบ CCTV

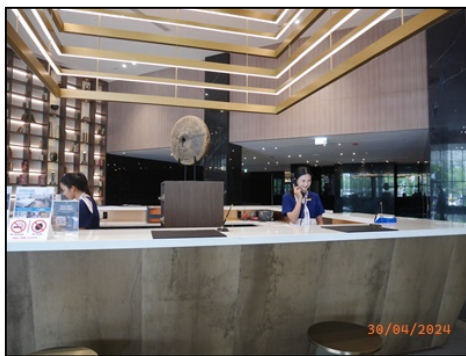
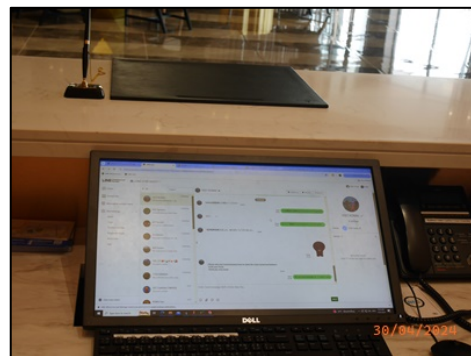
รูปที่ 2.39 ช่องทางรับเรื่องร้องเรียน

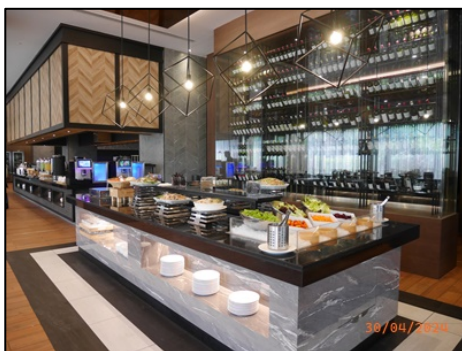
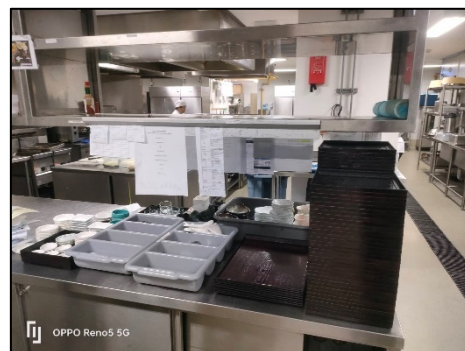
รูปที่ 2.40 ห้องครัว ห้องอาหาร และห้องจัดเลี้ยง เป็นระเบียบและจัดเป็นสัดส่วน

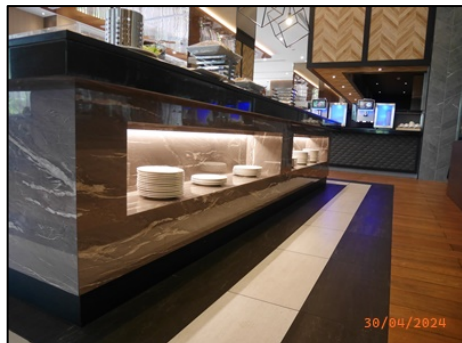
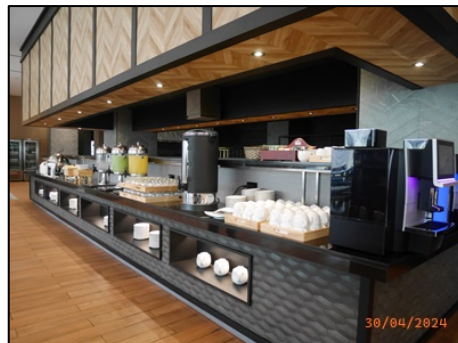
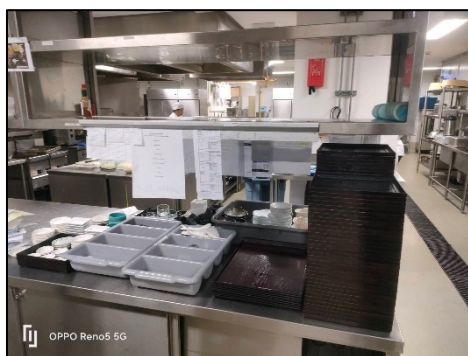
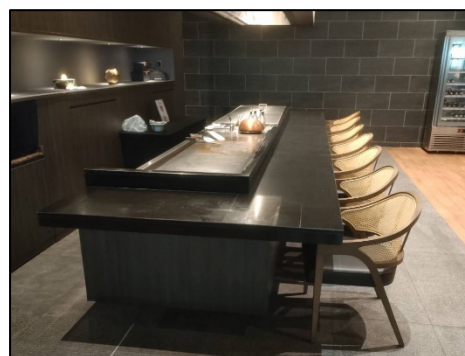
รูปที่ 2.41 โต๊ะเตรียม/ปรุงอาหาร สูงอย่างน้อย 60 ซม.

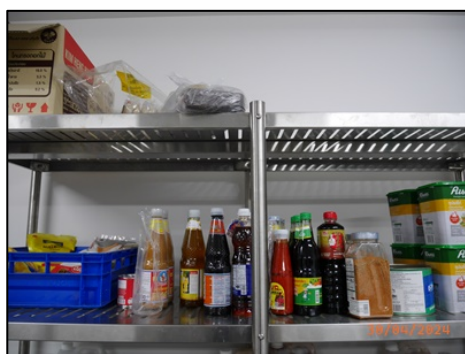
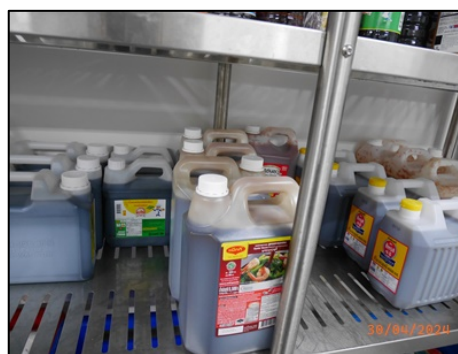
รูปที่ 2.42 สตาร์ปรุงแต่งอาหารมีเครื่องหมายรับรองมาตรฐาน

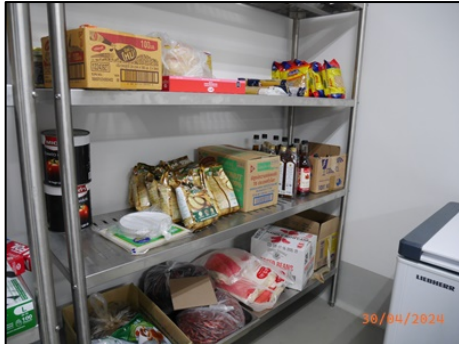
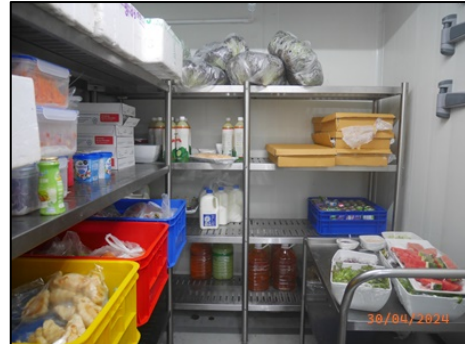
รูปที่ 2.43 เก็บอาหารประเภทต่างๆ แยกเป็นสัดส่วน

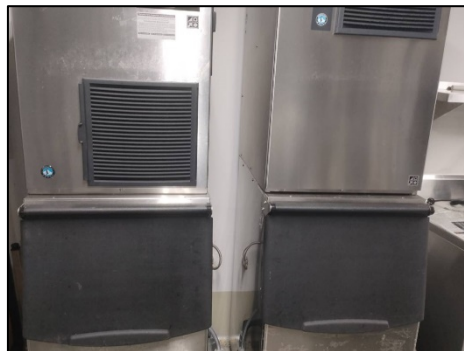
รูปที่ 2.44 น้ำแข็งที่ใช้บริโภคเก็บในภาชนะที่สะอาดและมีฝาปิด

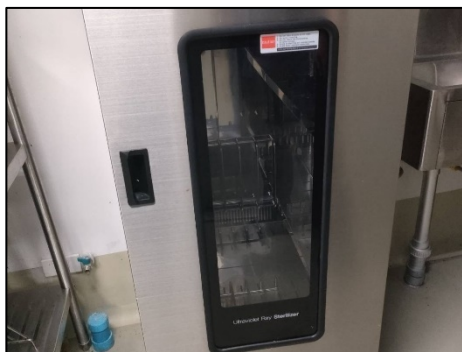
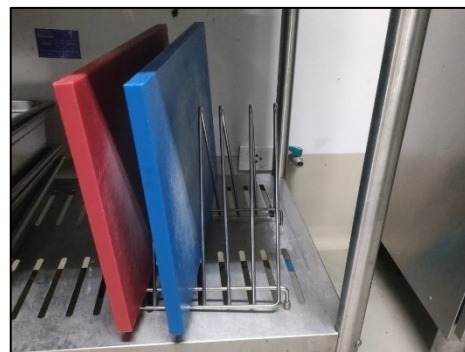
รูปที่ 2.45 เชียงและมีด มีสภาพที่ดีและแยกใช้งาน

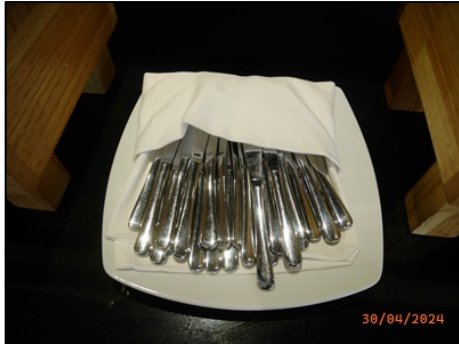
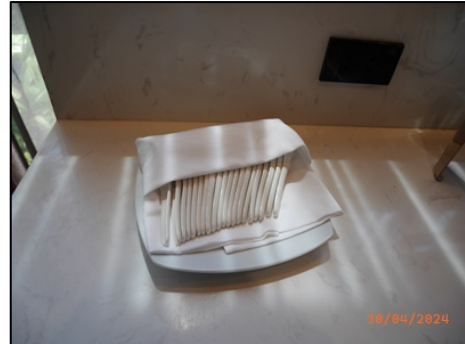
รูปที่ 2.46 ช้อน ส้อม และตะเกียบวางเป็นระเบียบ สูงอย่างน้อย 60 ซม.

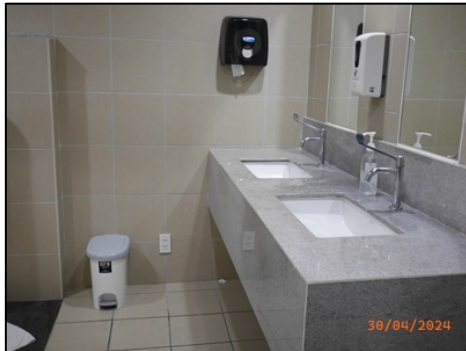
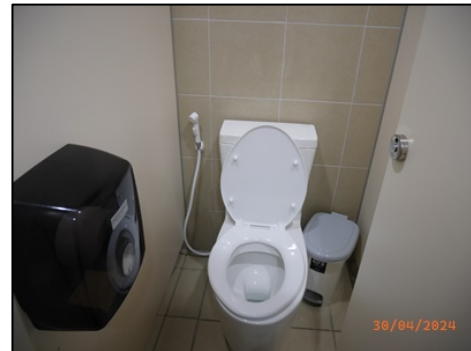
รูปที่ 2.47 ห้องส้วมสำหรับผู้ให้บริการและผู้สัมผัสอาหาร

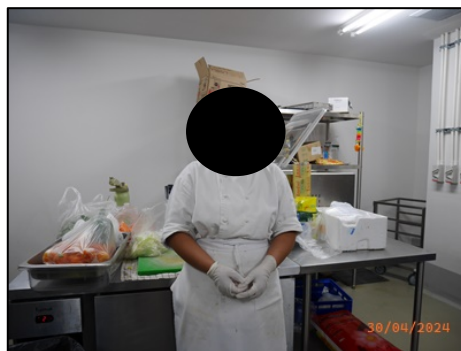
รูปที่ 2.48 ผู้สัมผัสอาหารแต่งกายสะอาด

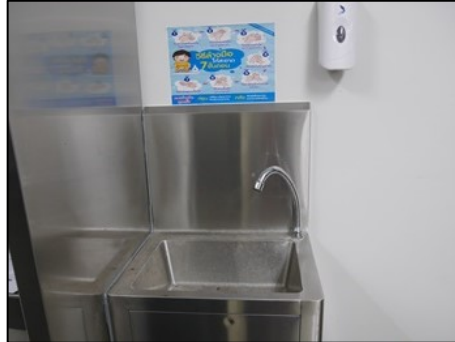
รูปที่ 2.49 จุดล้างมือ ก่อนเตรียมปรุง/ประกอบอาหาร

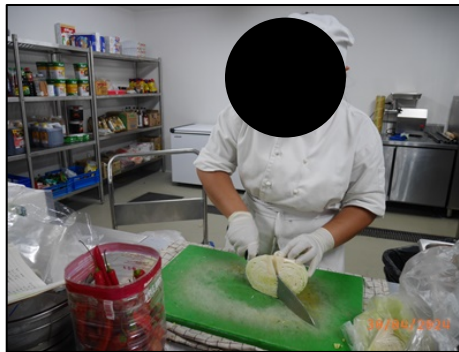
รูปที่ 2.50 ผู้ปรุงเตรียมอาหาร สวมใส่ถุงมือขณะเตรียมอาหาร

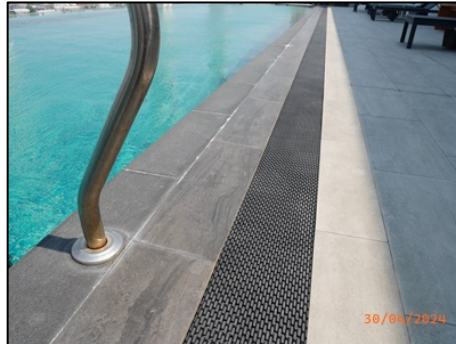
รูปที่ 2.52 รางระบายน้ำล้นที่มีฝาปิด

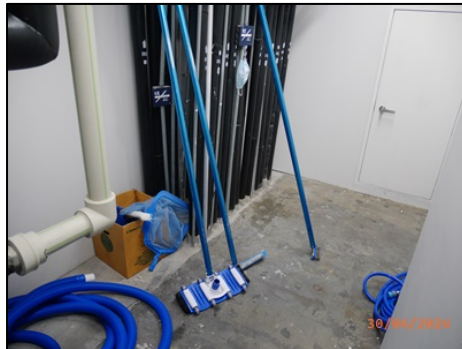
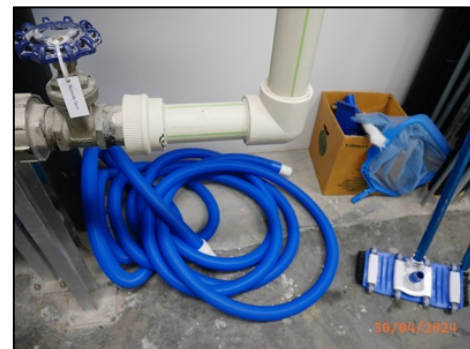
รูปที่ 2.53 อุปกรณ์ เครื่องมือสำหรับใช้ทำความสะอาดสระว่ายน้ำ

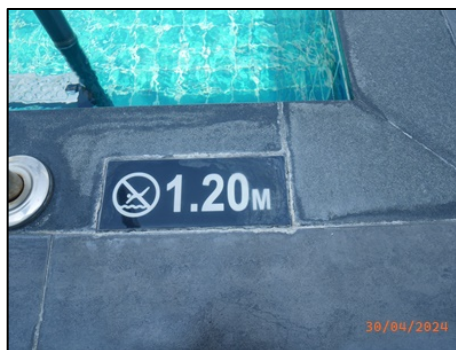
รูปที่ 2.54 ป้ายแสดงระดับความลึกของสระว่ายน้ำ

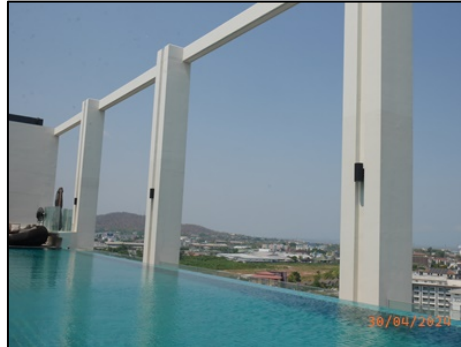
รูปที่ 2.55 แสงสว่าง บริเวณสระว่ายน้ำ

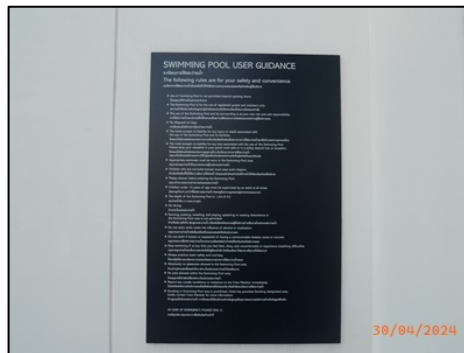
รูปที่ 2.56 ป้ายปฏิบัติสำหรับผู้ใช้บริการสระว่ายน้ำ

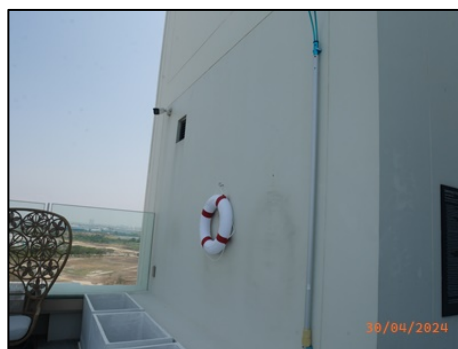
รูปที่ 2.57 อุปกรณ์ช่วยชีวิต

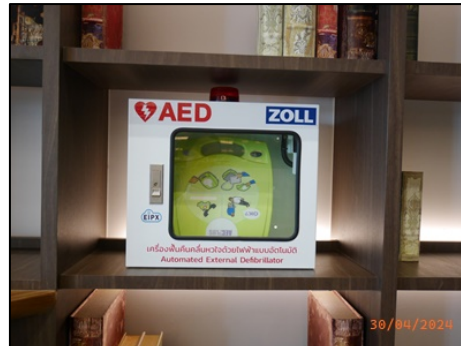
รูปที่ 2.58 เครื่องช่วยหายใจ

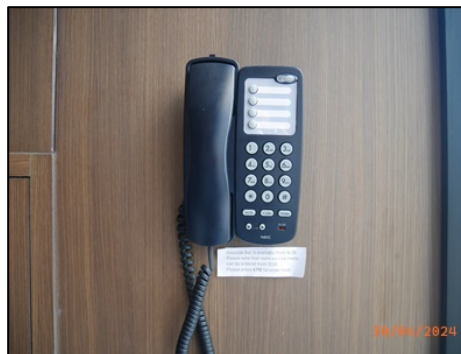
รูปที่ 2.59 เครื่องมือสื่อสาร บริเวณสระว่ายน้ำ

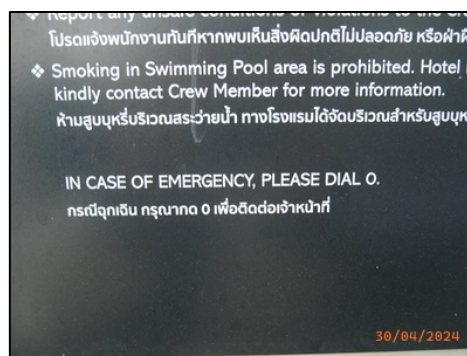
รูปที่ 2.60 เบอร์โทรศัพท์ฉุกเฉิน

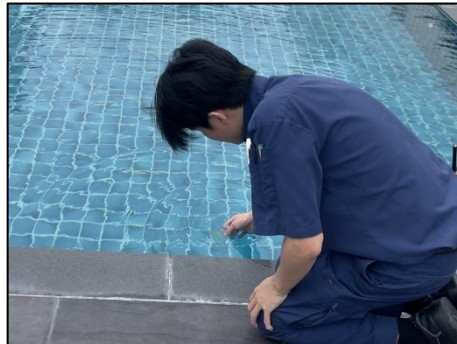
รูปที่ 2.61 พนักงานตรวจวัดคุณภาพน้ำสระว่ายน้ำ

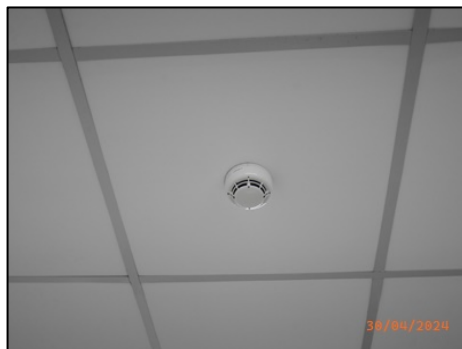
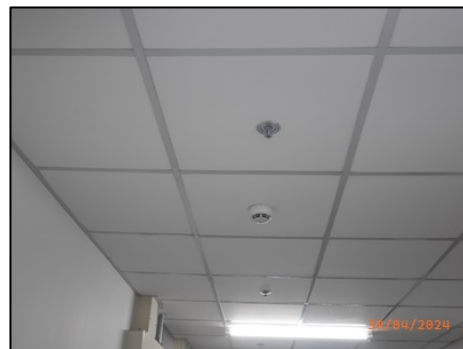
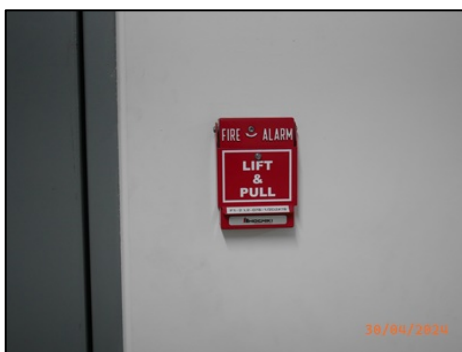
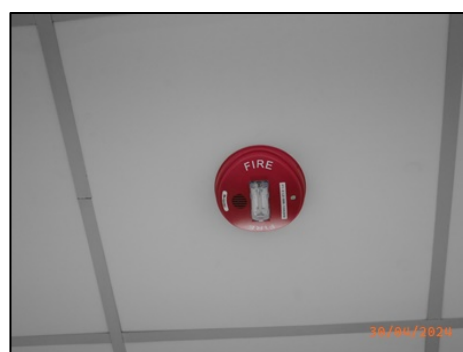
รูปที่ 2.62 ระบบป้องกันและระงับอัคคีภัย

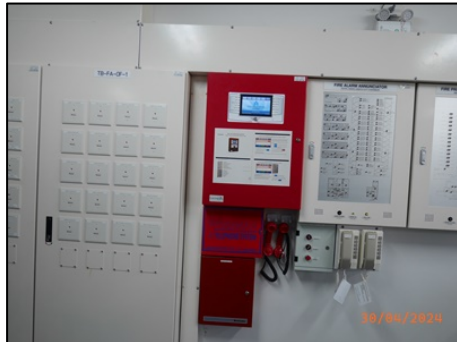
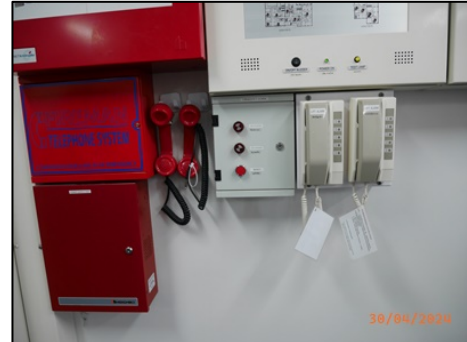
รูปที่ 2.62 ระบบป้องกันและระงับอัคคีภัย (ต่อ)

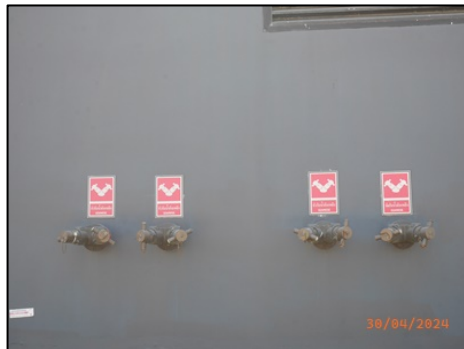
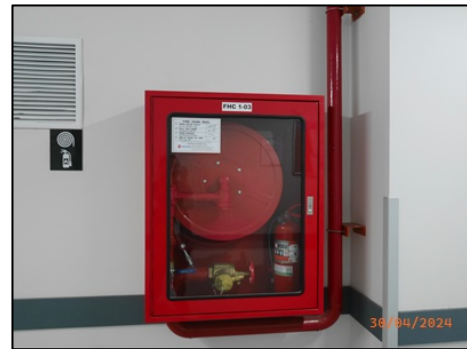
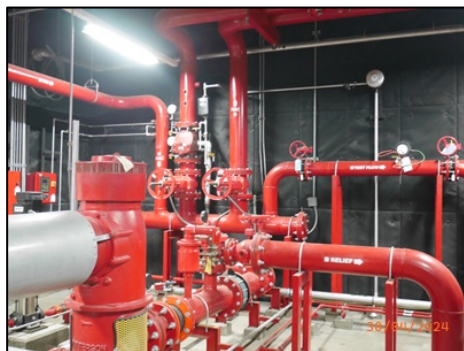
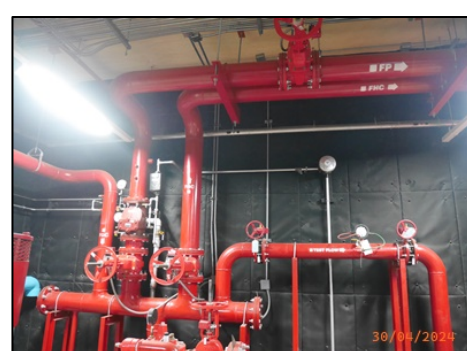
รูปที่ 2.63 ระบบน้ำดับเพลิง

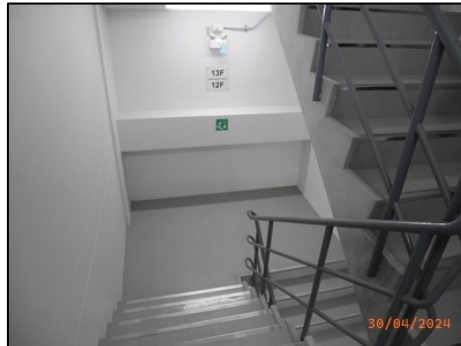
รูปที่ 2.64 บันไดหนีไฟ

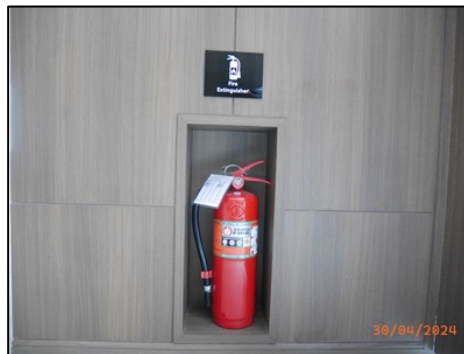
รูปที่ 2.65 ถังดับเพลิงมือถือ

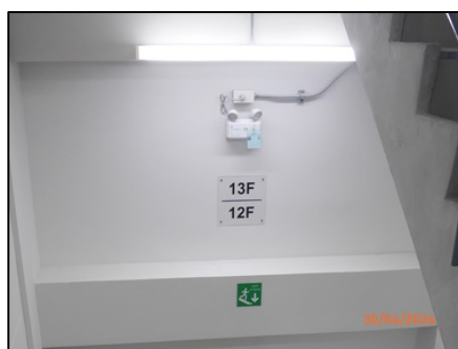
รูปที่ 2.66 ป้ายบอกชั้น

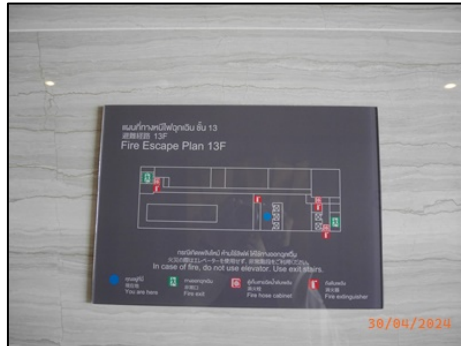
รูปที่ 2.67 ป้ายบอกทางหนีไฟ

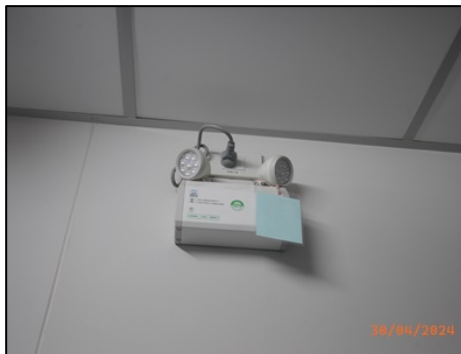
รูปที่ 2.68 ไฟส่องสว่างฉุกเฉิน

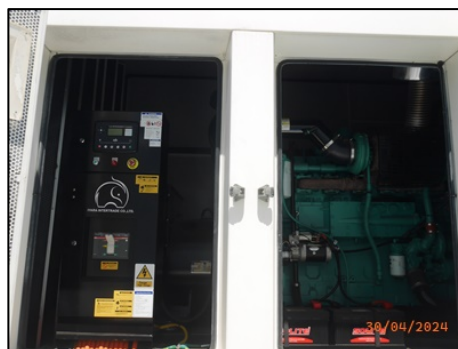
รูปที่ 2.69 เครื่องไฟฟ้าสำรอง

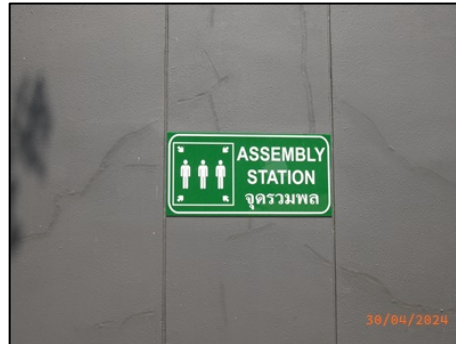
รูปที่ 2.70 จุดรวมพล

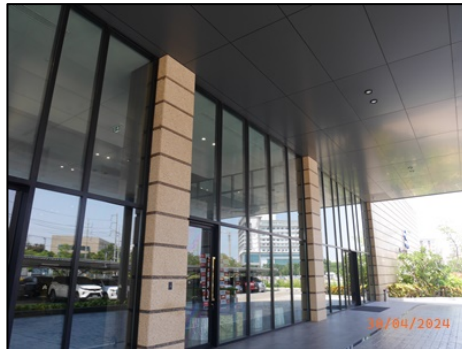
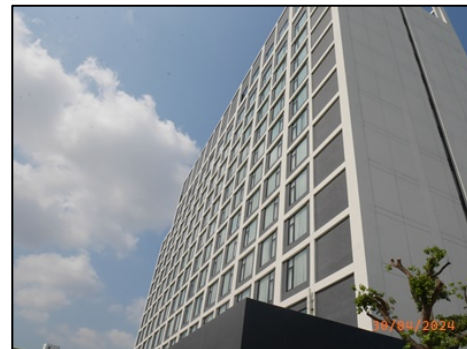
รูปที่ 2.71 กระจกที่มีค่าการสะท้อนแสง ไม่เกินร้อยละ 30
