รายงานการปฏิบัติตามมาตรการป้องกันและแก้ไขผลกระทบสิ่งแวดล้อมและ
มาตรการติดตามตรวจสอบผลกระทบสิ่งแวดล้อม (ช่วงดำเนินการ)
โครงการโรงพยาบาลสมิติเวช ศรีราชา (ส่วนขยาย)
ประจำเดือนมกราคม - มิถุนายน 2567

ที่ตั้งโครงการ : เลขที่ 8 ซอยแหลมเกตุ ตำบลศรีราชา อำเภอศรีราชา จังหวัดชลบุรี

หนังสือรับรองการจัดทำรายงานผลการปฏิบัติตามมาตรการป้องกันและแก้ไขผลกระทบสิ่งแวดล้อม
และมาตรการติดตามตรวจสอบผลกระทบสิ่งแวดล้อม
โครงการโรงพยาบาลสมิติเวช ศรีราชา (ส่วนขยาย)

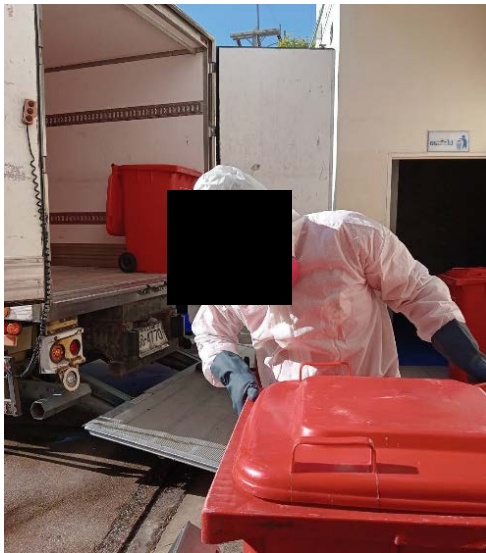
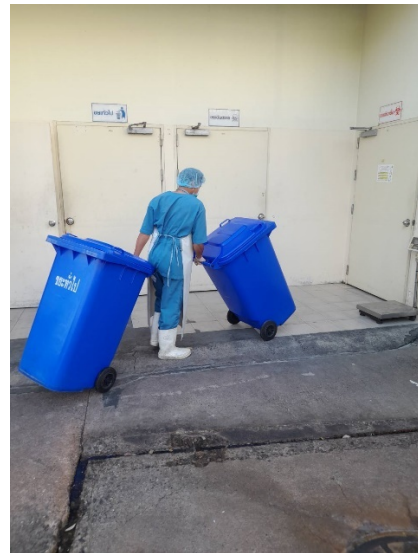
รูปที่ 2.2-37 พนักงานเข้าขนย้ายขยะติดเชื้อ

รูปที่ 2.2-38 เจ้าหน้าที่รวบรวมขยะไปยังห้องพักขยะ

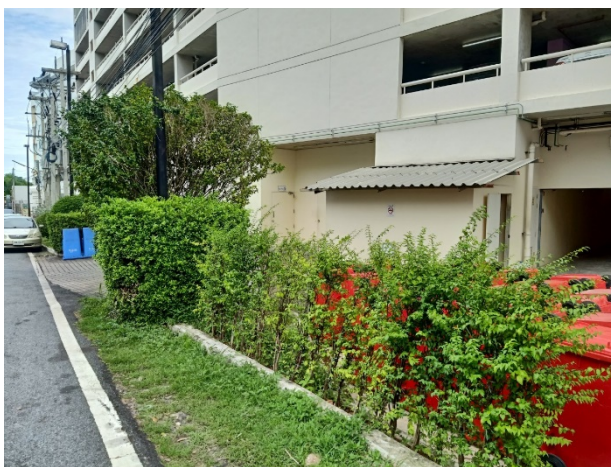
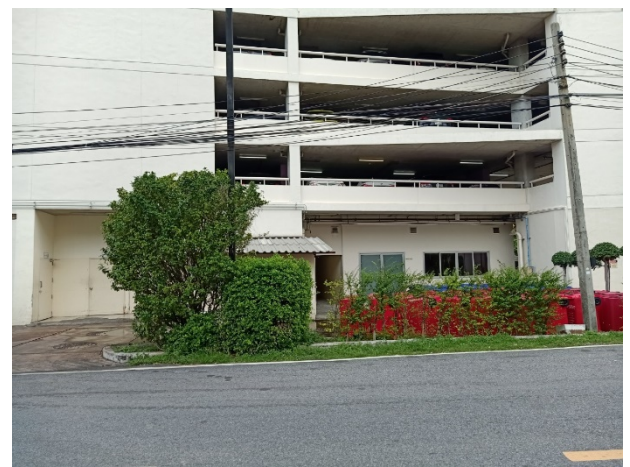
รูปที่ 2.2-39 แนวกันบังตาระหว่างห้องจัดเก็บขยะและพื้นที่ข้างเคียง

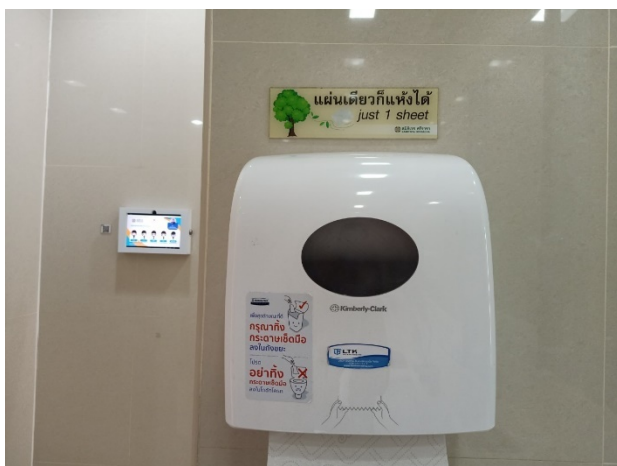
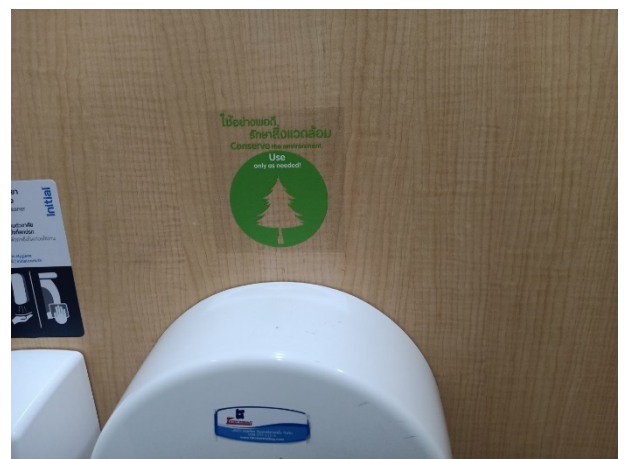
รูปที่ 2.2-46 ป้ายประหยัดกระดาษ, อนุรักษ์พลัง

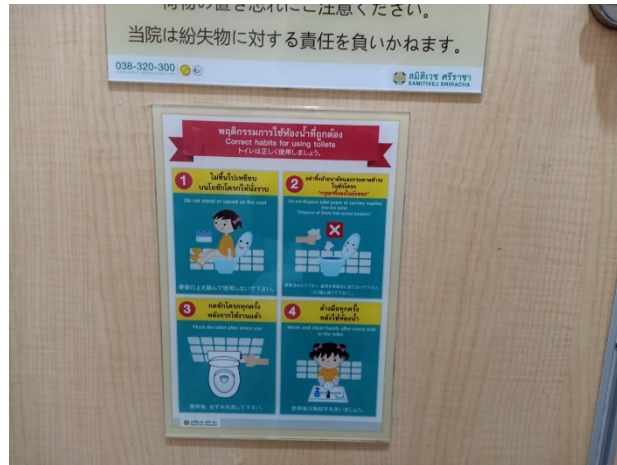
รูปที่ 2.2-47 ป้ายห้ามทิ้งขยะลงชักโครก

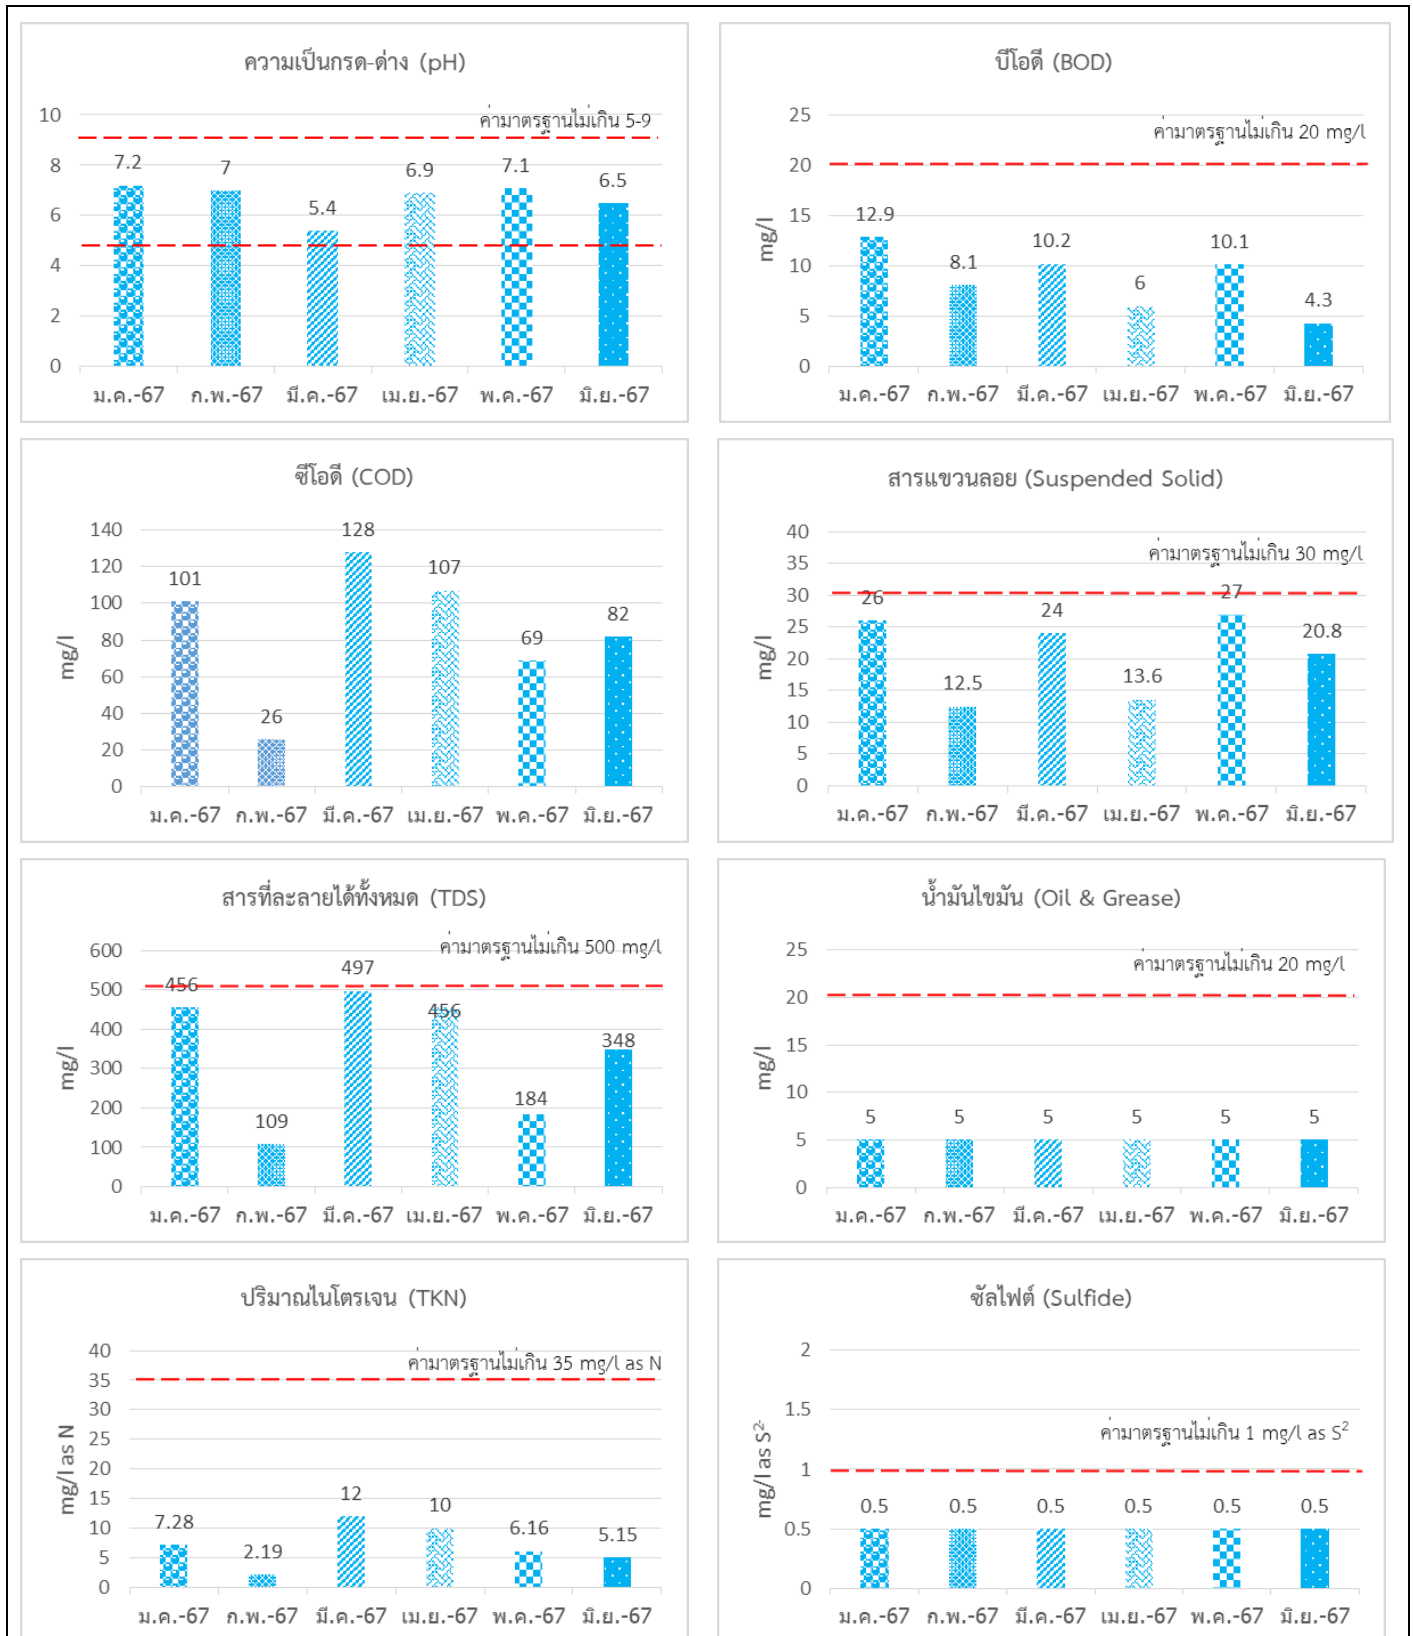
รูปที่ 3.3-1 การเปรียบเทียบผลการตรวจวัดคุณภาพน้ำทิ้งที่ออกจากระบบบำบัดน้ำเสีย
ประจำเดือนมกราคม-มิถุนายน 2567

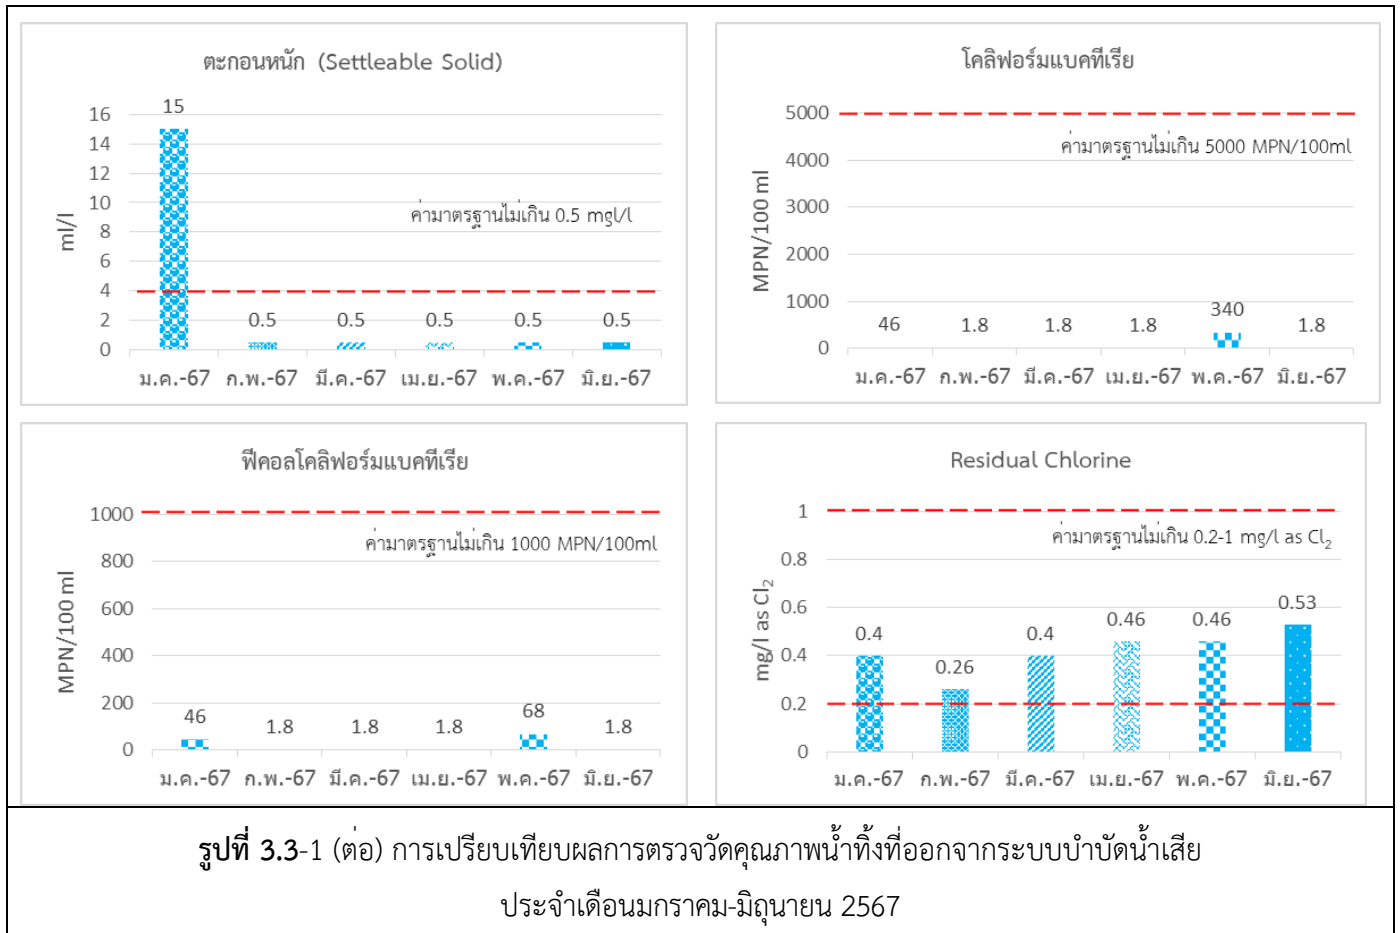
2) การเปรียบเทียบผลการตรวจวัดคุณภาพน้ำทิ้ง ระหว่างปี พ.ศ. 2564 – 2566

การเปรียบเทียบผลการตรวจวัดคุณภาพน้ำเสีย ของโครงการโรงพยาบาลสมิติเวช ศรีราชา (ส่วนขยาย) ระหว่างปี พ.ศ. 2564 – 2567 น้ำจากระบบบำบัดน้ำเสียหลังผ่านระบบบำบัด แสดงดัง **ตารางที่ 3.3-2** สามารถสรุปได้ว่า คุณภาพน้ำเสียหลังผ่านระบบบำบัด ตั้งแต่ช่วงเดือนมกราคม พ.ศ. 2564 – มิถุนายน พ.ศ. 2567 พบว่า พารามิเตอร์ส่วนใหญ่มีแนวโน้มเพิ่มขึ้น แต่ยังคงอยู่ในเกณฑ์มาตรฐาน ตามประกาศ กระทรวงทรัพยากรธรรมชาติและสิ่งแวดล้อม เรื่องกำหนดมาตรฐานควบคุมการระบายน้ำทิ้งจากอาคารบางประเภทและบางขนาด ประเภท ก ตีพิมพ์ในราชกิจจานุเบกษา เล่มที่ 122 ตอนที่ 125 ลงวันที่ 29 ธันวาคม 2548 ยกเว้น ค่า pH ในรอบปี 2/2565 ค่าความสกปรกในรูปของบีโอดี (BOD) ในรอบปี 1/2566 ค่าสารแขวนลอย (Suspended Solid) ในปี 2564 ค่าสารที่ละลายได้ทั้งหมด (TDS) ในปี 2564-2566 และ ค่าตะกอนหนักในปี 2567 มีค่าเกินเกณฑ์มาตรฐานควบคุมการระบายน้ำทิ้งจากอาคารบางประเภทและบางขนาด ประเภท ก
