ผลการปฏิบัติตามมาตรการป้องกัน
และแก้ไขผลกระทบสิ่งแวดล้อม

2.1 การติดตามตรวจสอบผลการปฏิบัติตามมาตรการป้องกันและแก้ไขผลกระทบสิ่งแวดล้อม

ตารางที่ 2-1 ผลการปฏิบัติตามมาตรการป้องกันและแก้ไขผลกระทบสิ่งแวดล้อม โครงการ ดิคอนโด แคมป์ส รีสอร์ท

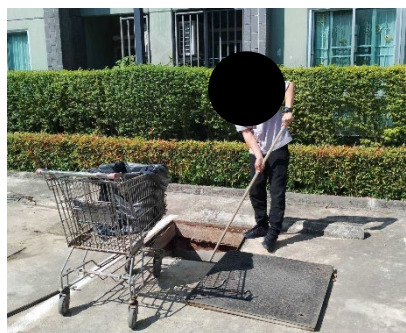
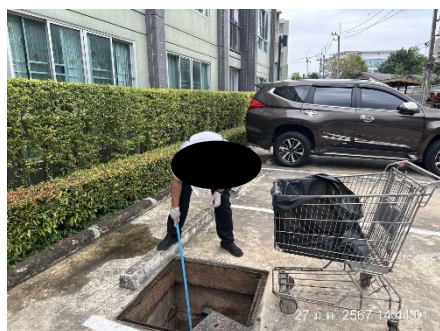
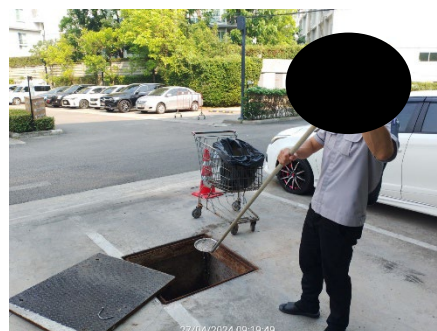
ภาพที่ 2.2-12 การสูบลากตะกอน ตักตะกอน ไขมัน

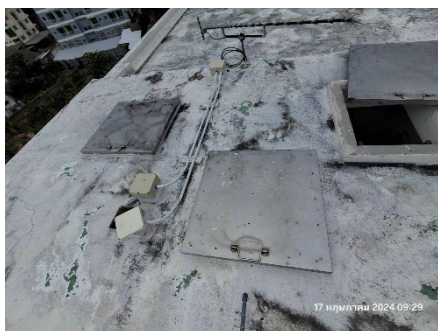
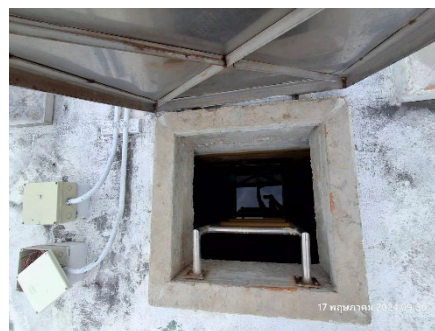
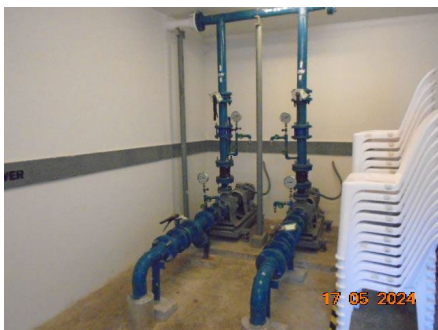
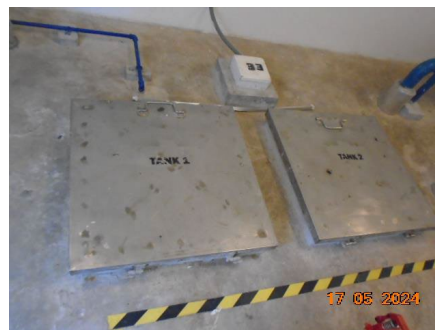
ภาพที่ 2.2-13 ระบบน้ำใช้ในโครงการ

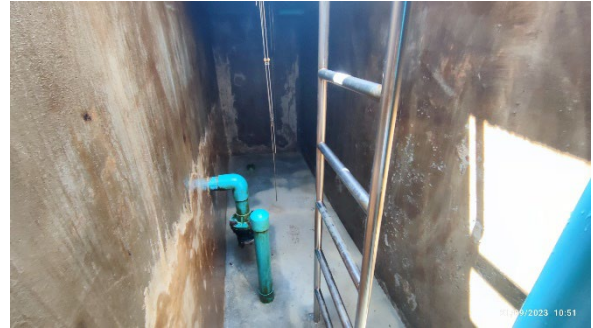
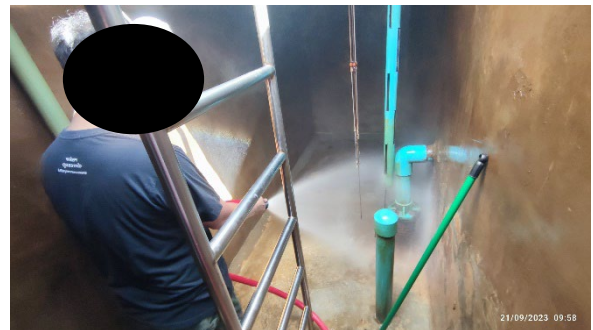
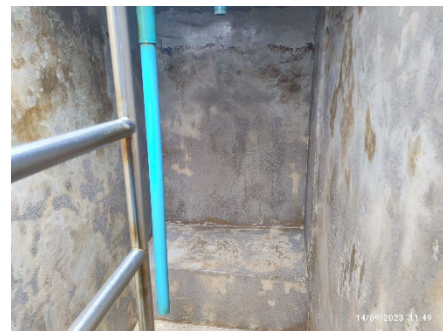
ภาพที่ 2.2-14 (ต่อ) การดูแลรักษาถังเก็บน้ำ และการทำความสะอาด

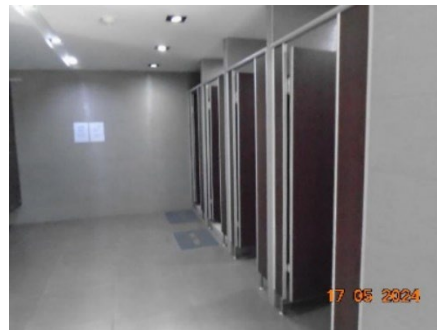
ภาพที่ 2.2-15 ห้องน้ำ ห้องส้วมประจำสระว่ายน้ำ

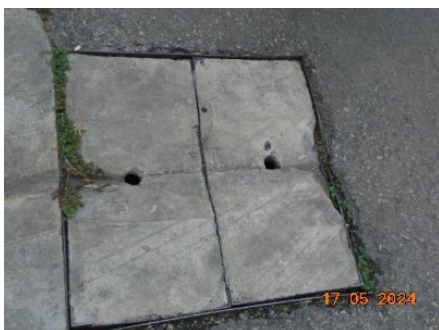
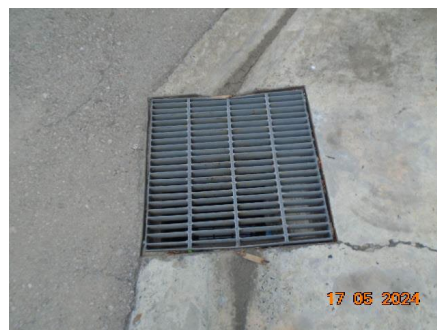
ภาพที่ 2.2-16 การระบายน้ำ

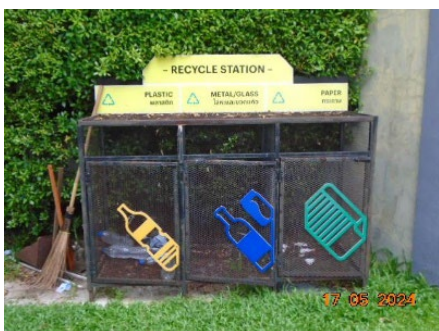
ภาพที่ 2.2-17 ถังคัดแยกมูลฝอย และการทำความสะอาด

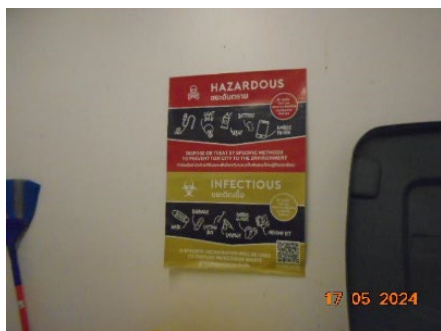
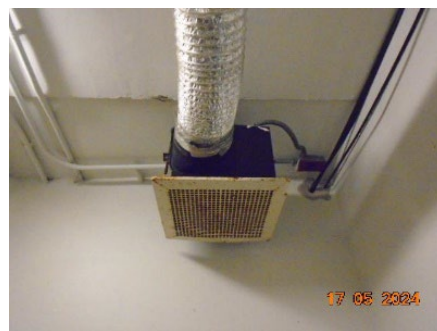
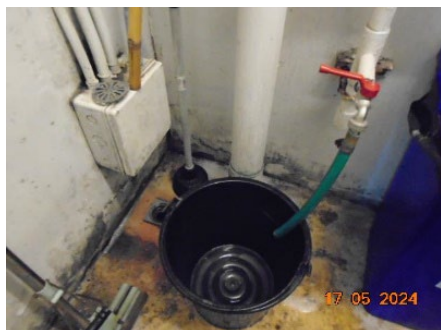
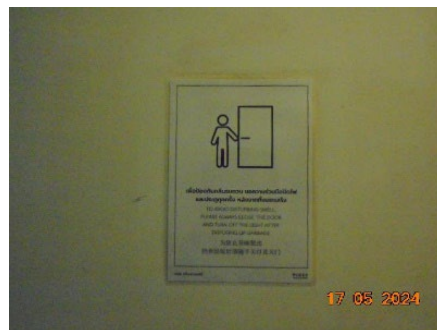
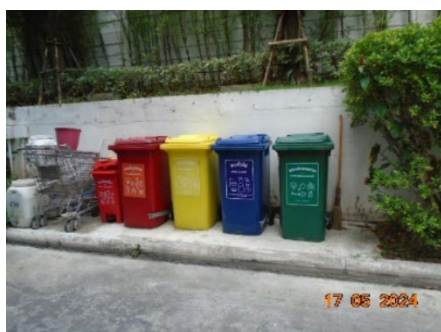
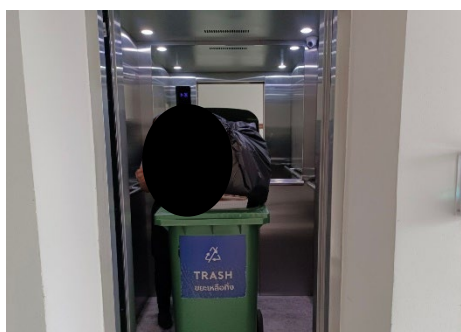
ภาพที่ 2.2-17 (ต่อ) ถังคัดแยกมูลฝอย และการทำความสะอาด

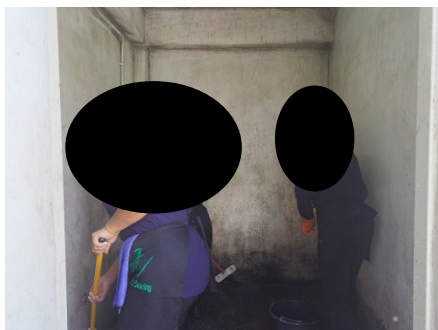
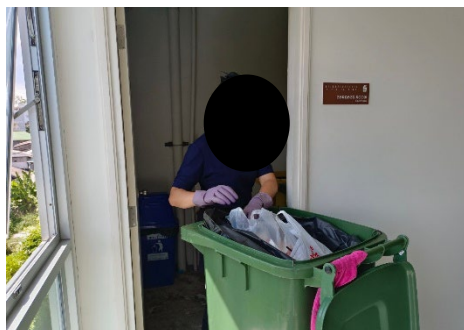
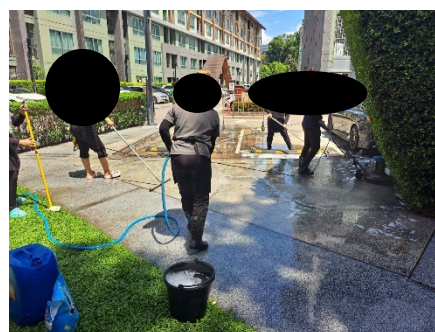
ภาพที่ 2.2-17 (ต่อ) ถังคัดแยกมูลฝอย และการทำความสะอาด

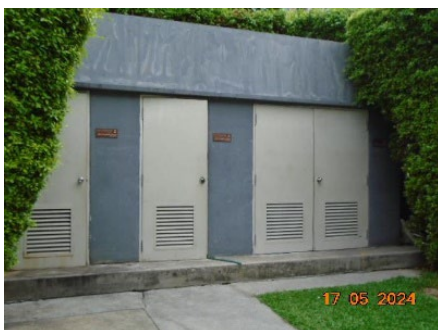
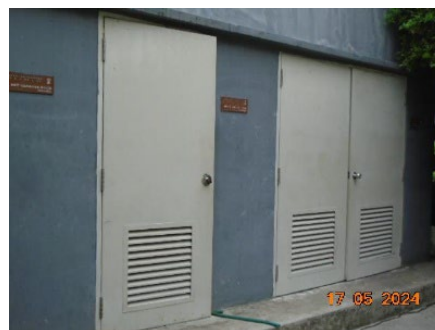
ภาพที่ 2.2-18 ห้องพักมูลฝอยรวม และป้ายรณรงค์การคัดแยกขยะ

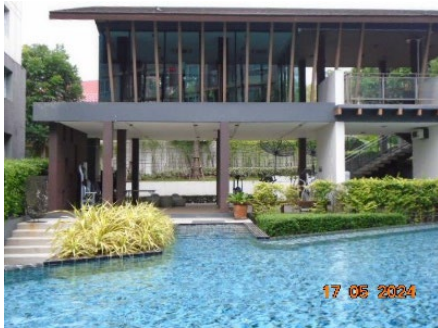
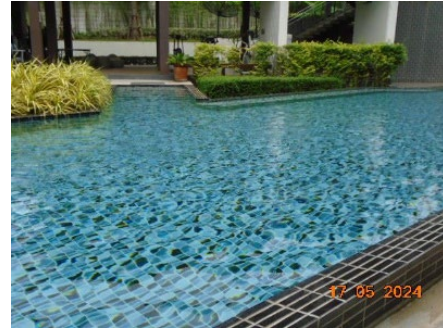
ภาพที่ 2.2-19 สระว่ายน้ำภายในโครงการ

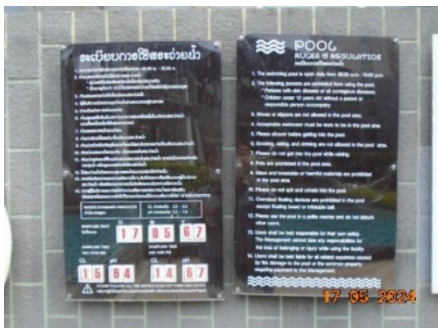
ภาพที่ 2.2-20 ป้ายแสดงข้อปฏิบัติสำหรับผู้ใช้บริการ
สระว่ายน้ำ

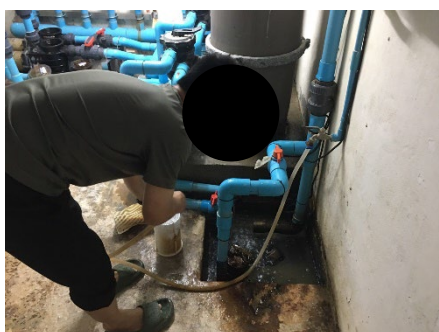
ภาพที่ 2.2-22 (ต่อ)การทำความสะอาดสระว่ายน้ำ และพื้นที่บริเวณสระว่ายน้ำ

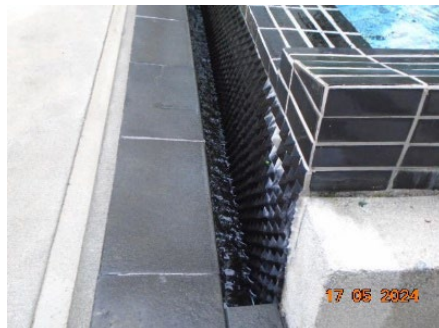
ภาพที่ 2.2-23 รางระบายน้ำล้น

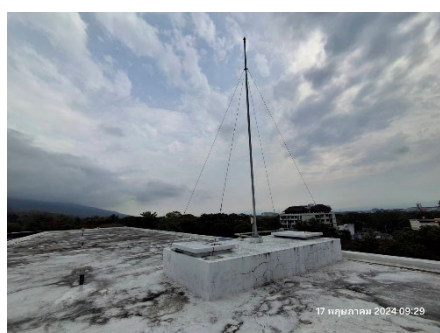
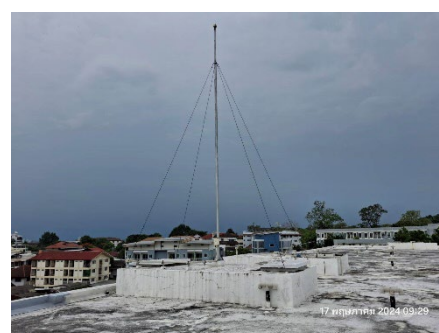
ภาพที่ 2.2-26 ระบบป้องกันฟ้าผ่า

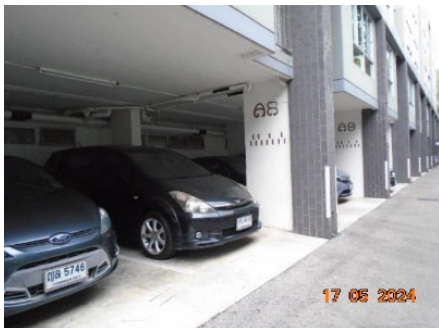
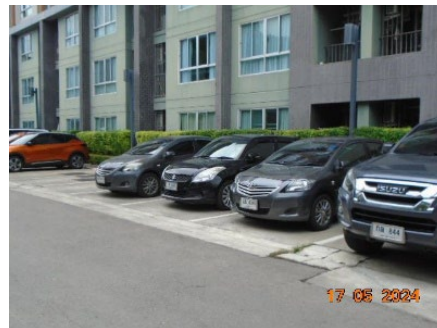
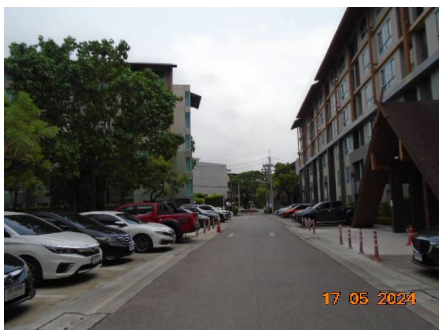
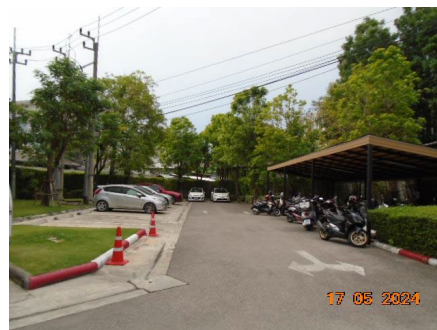
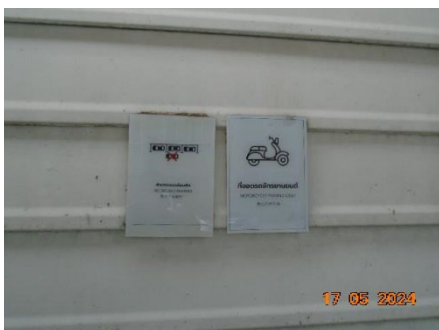
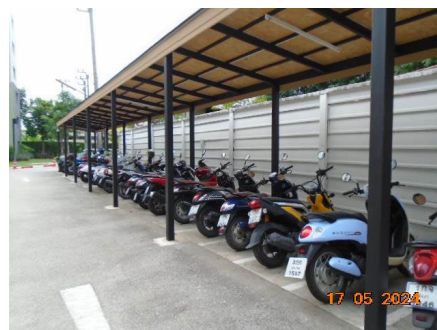
ภาพที่ 2.2-27 พื้นที่จอดรถ

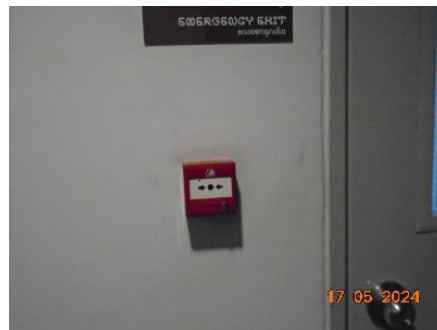
ภาพที่ 2.2-28 ระบบเตือน และป้องกันอัคคีภัย

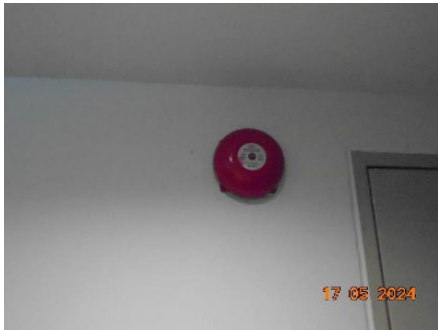
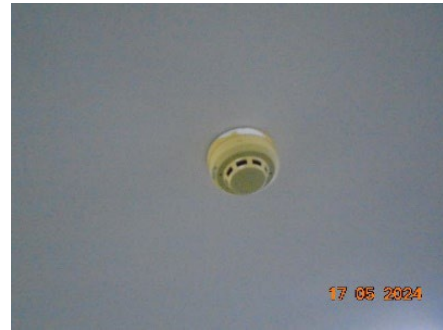
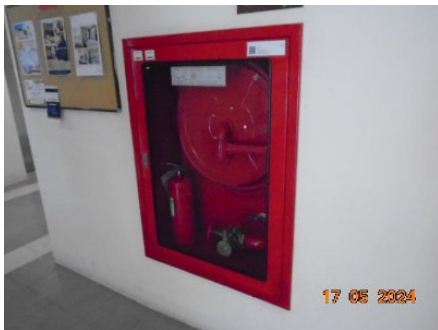
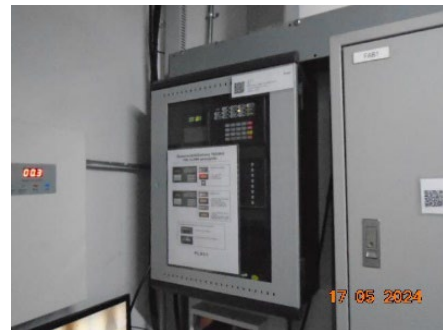
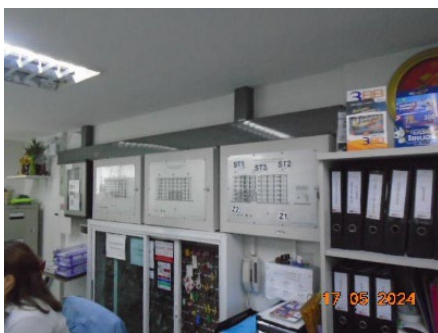
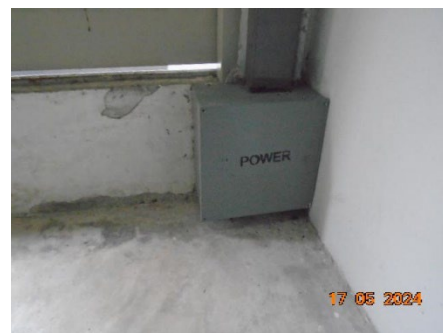
ภาพที่ 2.2-28 (ต่อ) ระบบเตือน และป้องกันอัคคีภัย

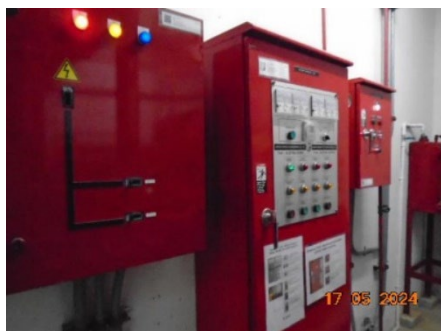
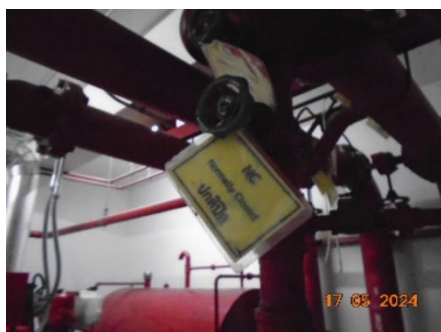
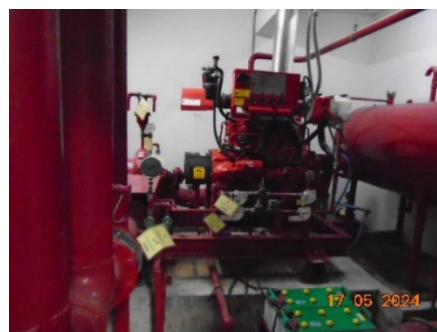
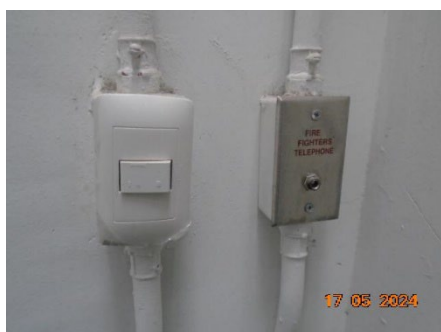
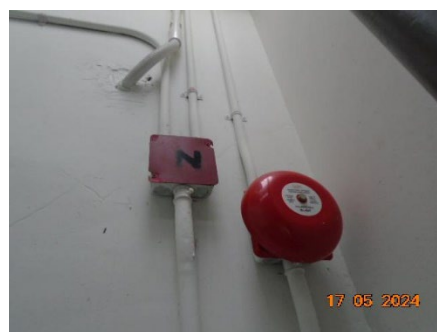
ภาพที่ 2.2-28 (ต่อ) ระบบเตือน และป้องกันอัคคีภัย
