## บทที่ 2

### การปฏิบัติตามมาตรการป้องกัน และแก้ไขผลกระทบสิ่งแวดล้อม

## 2.2 ผลการติดตามตรวจสอบการปฏิบัติตามมาตรการป้องกันและแก้ไขผลกระทบสิ่งแวดล้อม

**ตารางที่ 2.2-1** ผลการปฏิบัติตามมาตรการป้องกันและแก้ไขผลกระทบสิ่งแวดล้อม (ระยะดำเนินการ) โครงการกาญจนบุรี ไบโอดีเอ็นเอ (ครั้งที่ 2)  
บริษัท กาญจนบุรี ไบโอดีเอ็นเอ จำกัด ระหว่างเดือนมกราคม-มิถุนายน 2567

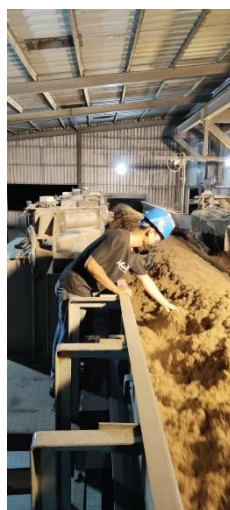
รูปที่ 6 พนักงานควบคุมระบบสายพานลำเลียงกากอ้อย

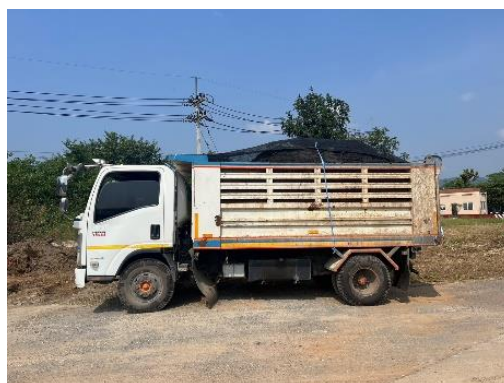
รูปที่ 13 รถบรรทุกเก็บขนเถ้า

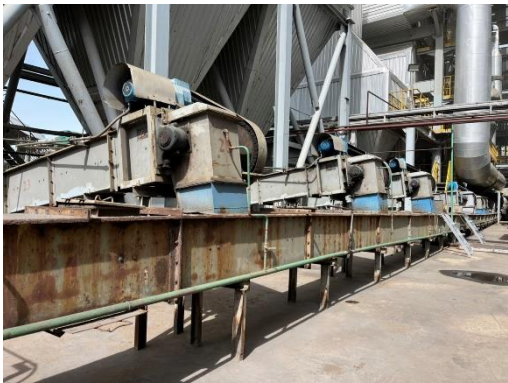
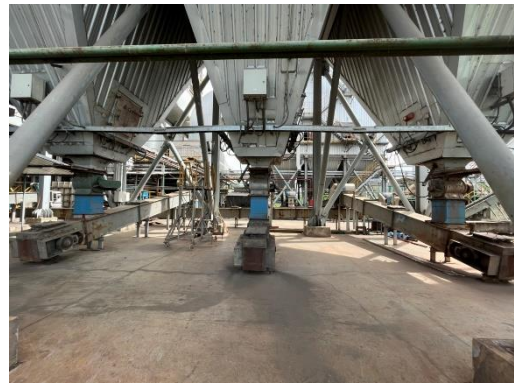
รูปที่ 14 ระบบดักตะกอนเล้า

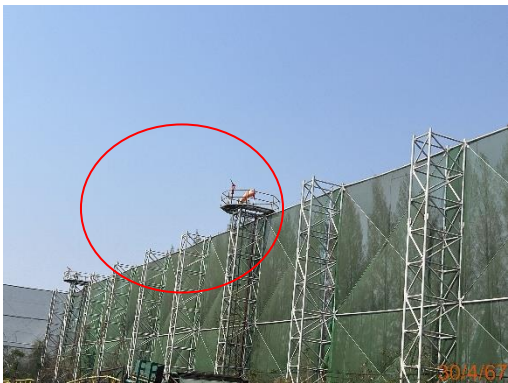
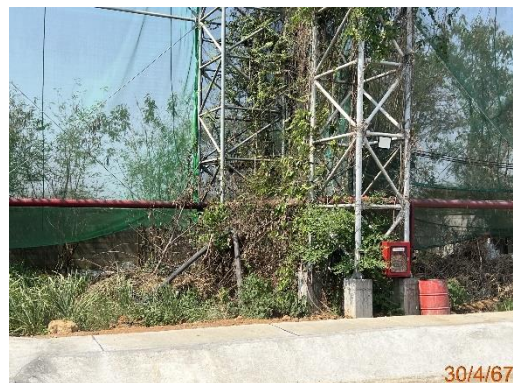
ท่อน้ำดับเพลิงรอบลานกองกากอ้อย

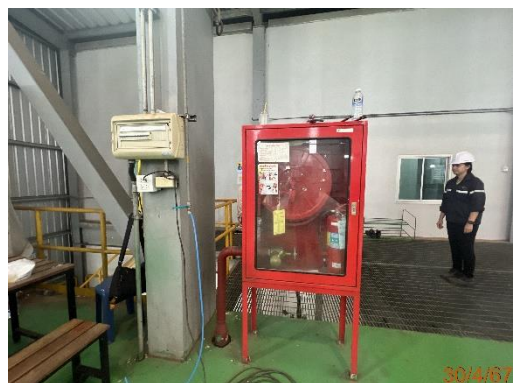
อุปกรณ์ดับเพลิงบริเวณพื้นที่ส่วนผลิต

รูปที่ 15 ระบบป้องกันและระงับอัคคีภัย

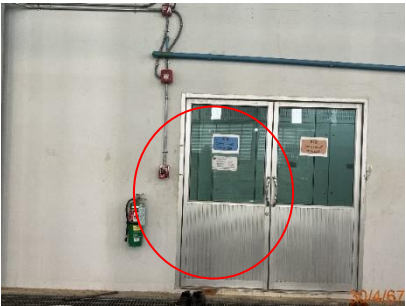
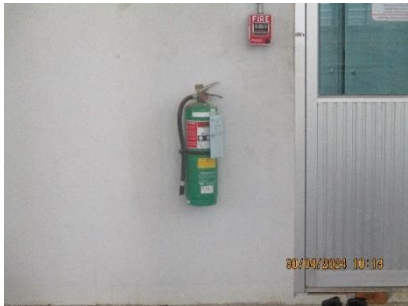
| ระบบแจ้งเหตุเพลิงไหม้ | ถังดับเพลิง |
| รูปที่ 15 ระบบป้องกันและระงับอัคคีภัย (ต่อ) | |

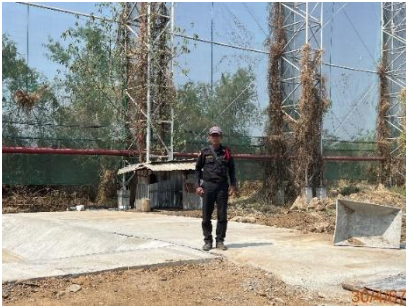
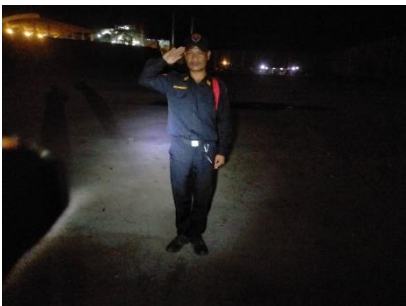
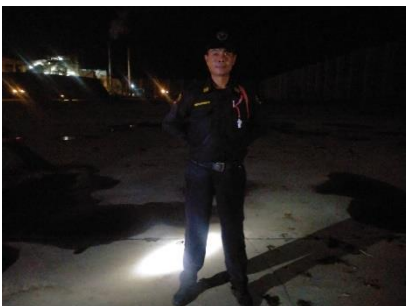
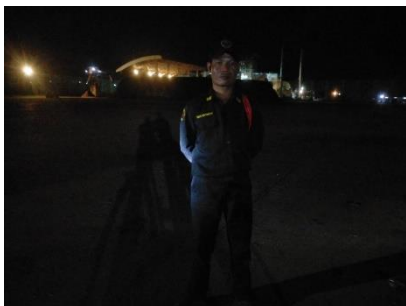
| รูปที่ 16 เจ้าหน้าที่ดูแลบริเวณลานกองกากอ้อย | |

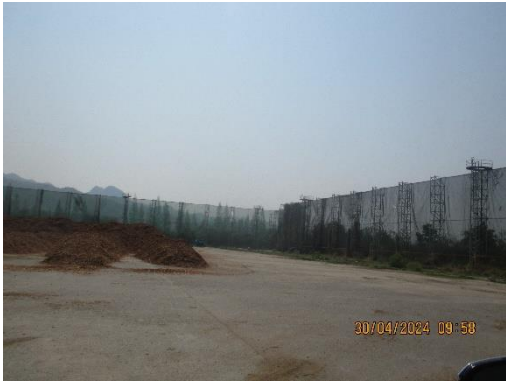
| รูปที่ 18 ถนนบริเวณลานกองกากอ้อยสำหรับรถฉุกเฉิน | |

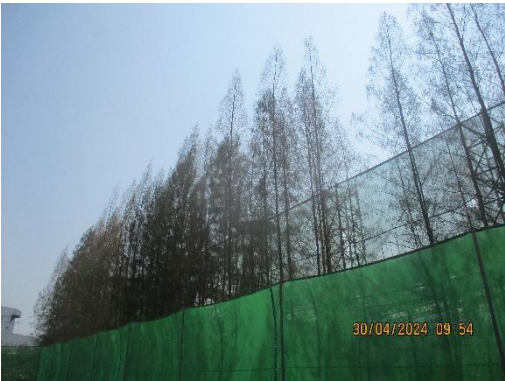
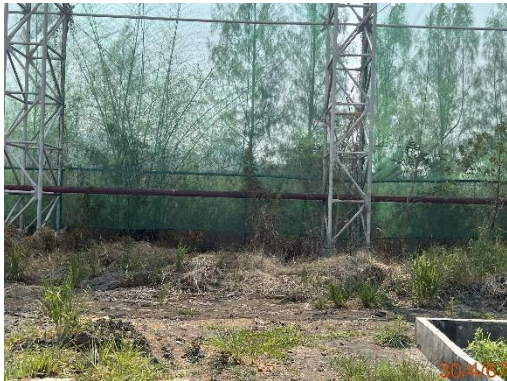
| รูปที่ 19 ต้นไม้บริเวณลานกองกากอ้อย | |

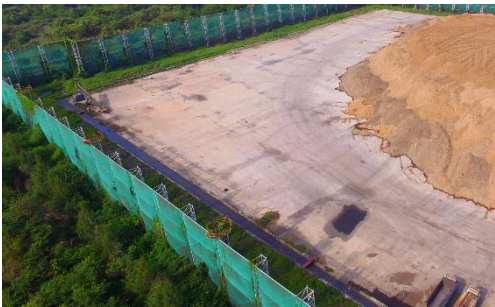
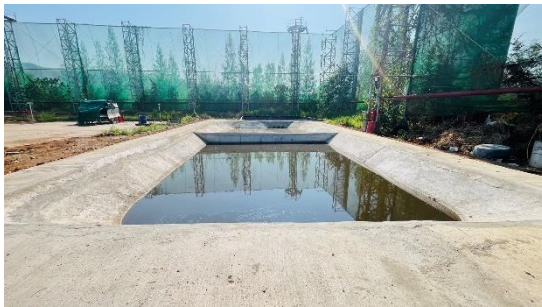
| รางระบายน้ำบริเวณลานกองกากอ้อย | บ่อดักตะกอน |
| รูปที่ 20 ระบบรวบรวมน้ำบริเวณลานกองกากอ้อย | |

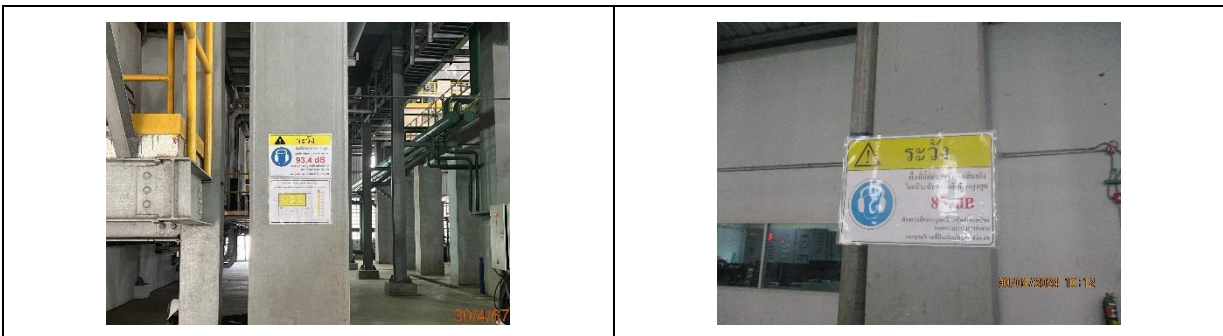
รูปที่ 22 ป้ายเตือนแสดงพื้นที่ที่มีเสียงดัง

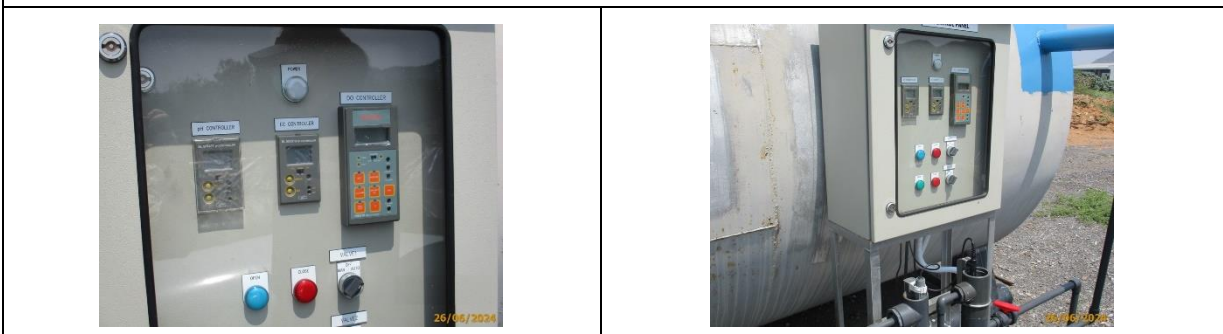
รูปที่ 25 เครื่องมือตรวจวัดคุณภาพน้ำอัตโนมัติ

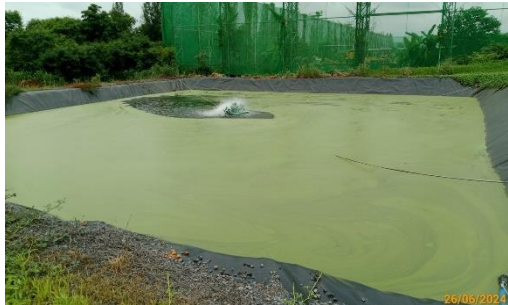
รูปที่ 26 บ่อพักน้ำทิ้งของโครงการ

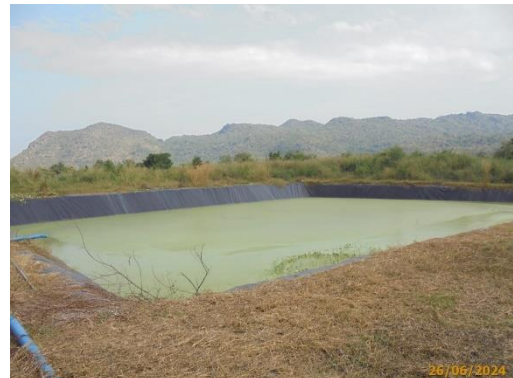
รูปที่ 27 บ่อพักน้ำทิ้งฉุกเฉิน

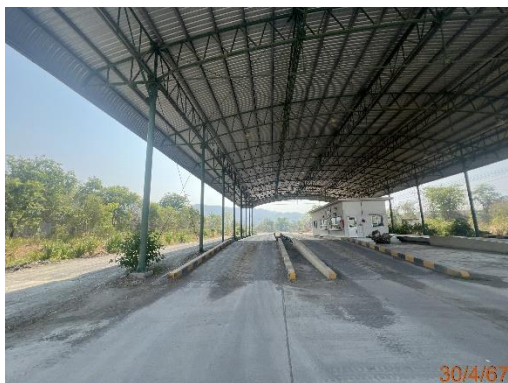
รูปที่ 28 เครื่องซังน้ำหนักรถบรรทุก

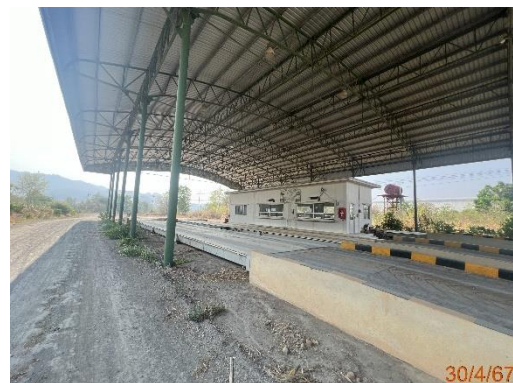
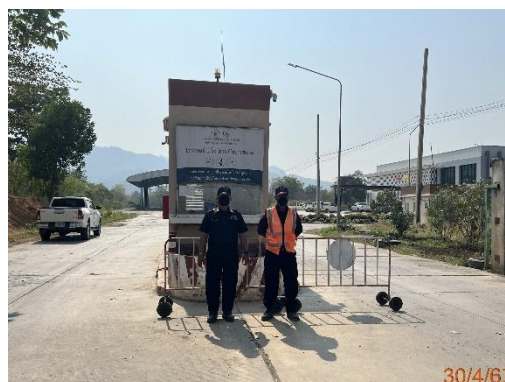
รูปที่ 29 เจ้าหน้าที่รักษาความปลอดภัยทางเข้า-ออกโครงการ

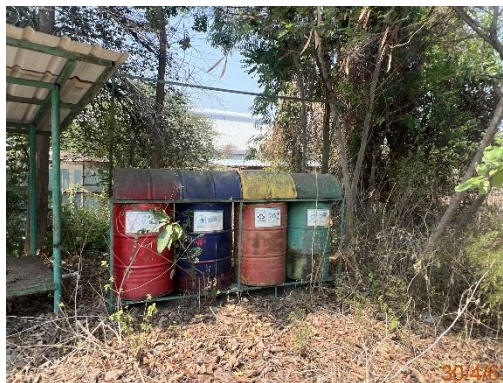
รูปที่ 33 ถังขยะแยกประเภทและพื้นที่เก็บของเสีย

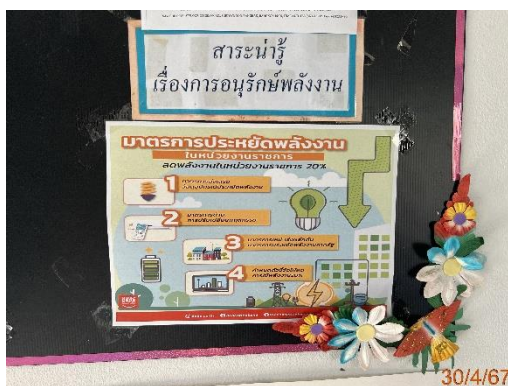
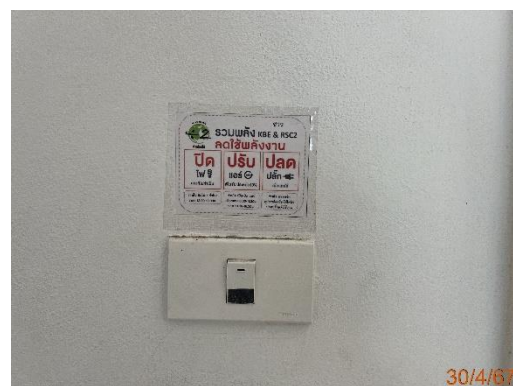
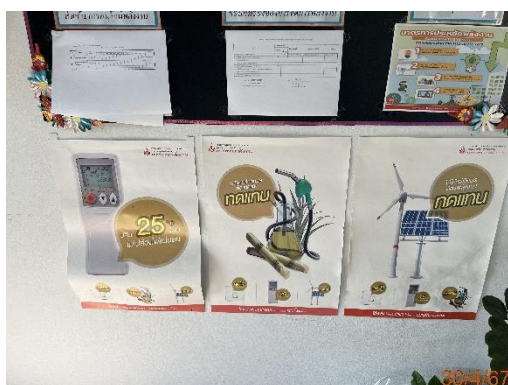
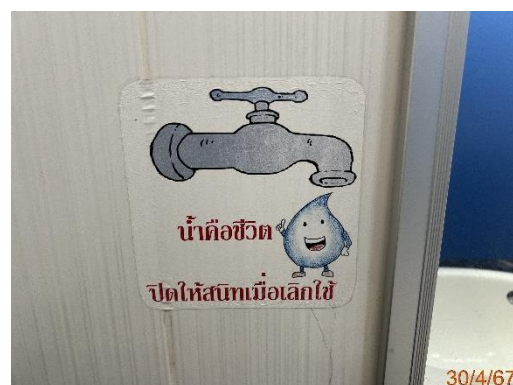
รูปที่ 34 ป้ายรณรงค์ภายในพื้นที่โครงการ

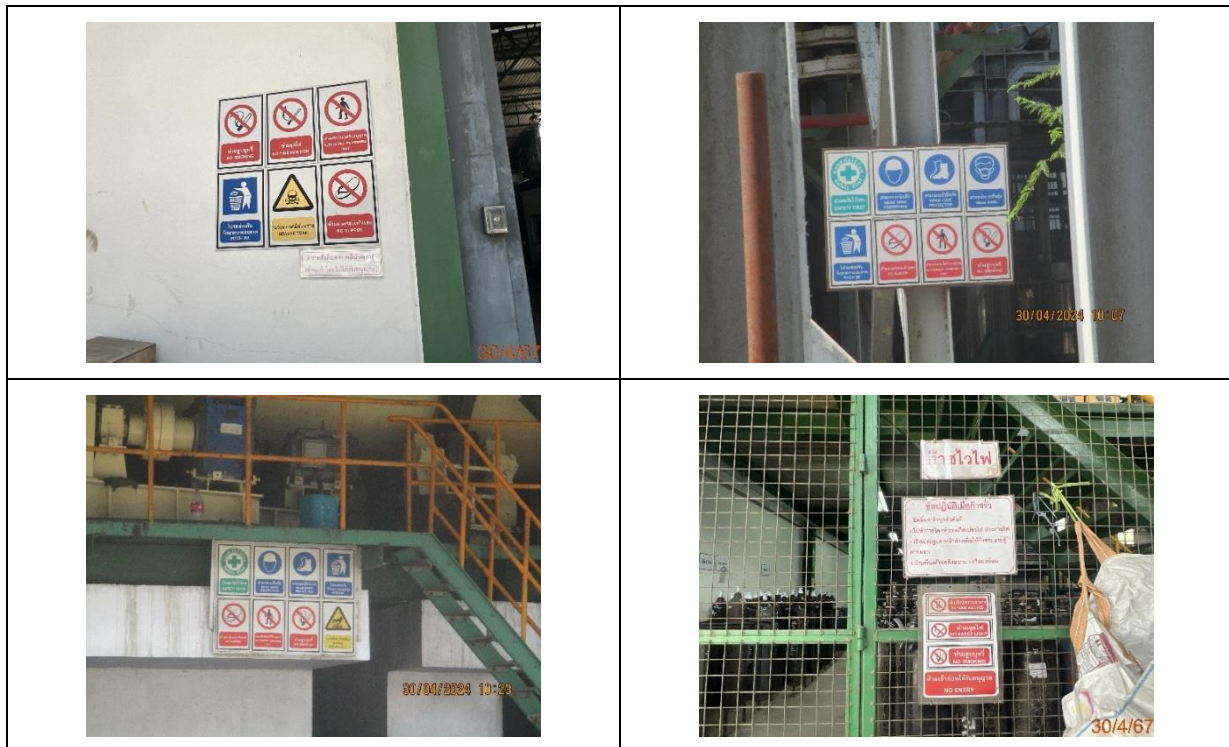
รูปที่ 37 ป้ายเตือนภายในพื้นที่โครงการ

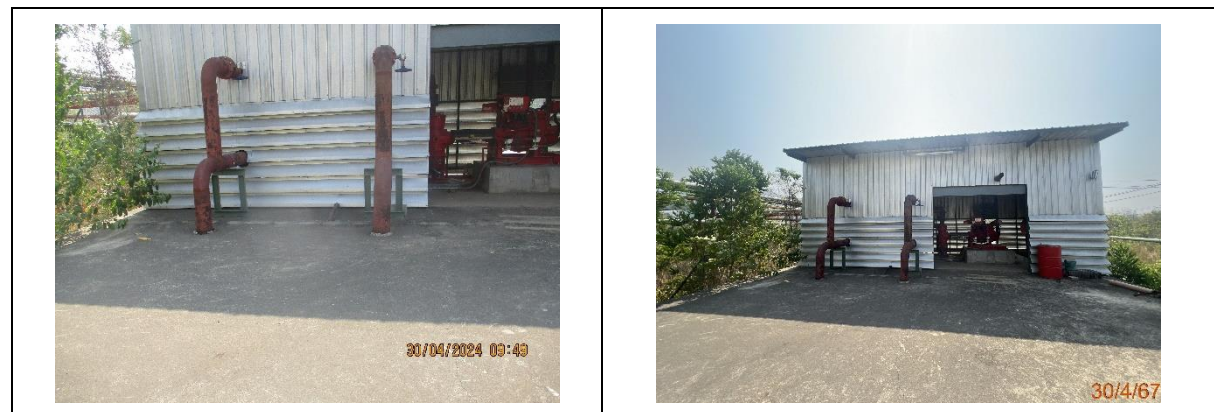
รูปที่ 41 ระบบสูบน้ำดับเพลิง (ต่อ)

บ่อพักน้ำดับเพลิง

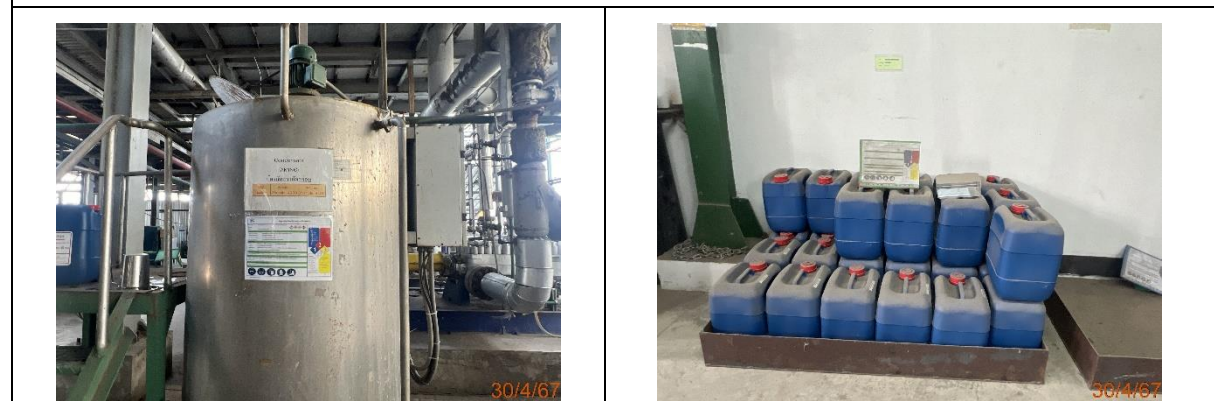
รูปที่ 42 พื้นที่เก็บสารเคมีและป้ายข้อมูลความปลอดภัยสารเคมี

ป้ายข้อมูลความปลอดภัยสารเคมี

พื้นที่เก็บสารเคมี

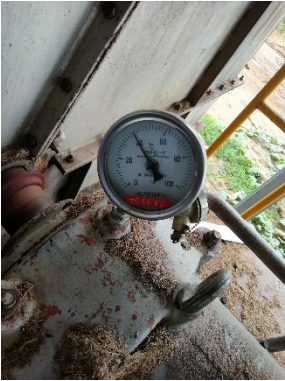
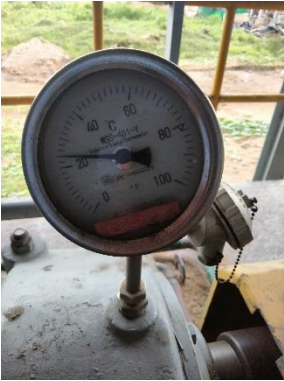
| รูปที่ 44 อุปกรณ์ตรวจวัดการทำงานของหน่วยผลิตไอน้ำ | |

| อุปกรณ์วัดความดัน | |
| อุปกรณ์วัดอุณหภูมิ | |
| อุปกรณ์วัดระดับน้ำ | |
