บทที่ 1

บทนำ

1.1 ความเป็นมาของโครงการและการจัดทำรายงาน

ตารางที่ 2.1 การปฏิบัติตามมาตรการป้องกันและแก้ไขผลกระทบสิ่งแวดล้อม โครงการทำเหมืองแร่บิซิม ประทานบัตรที่ 16841/15425
ของบริษัทปูนซิเมนต์ไทย จำกัด (มหาชน) ระหว่างเดือนมกราคม-มิถุนายน 2567

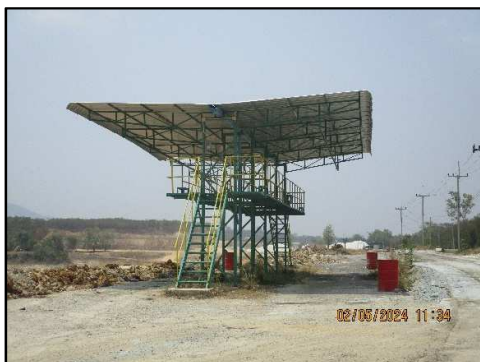
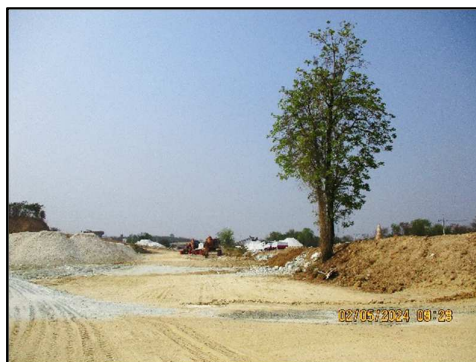
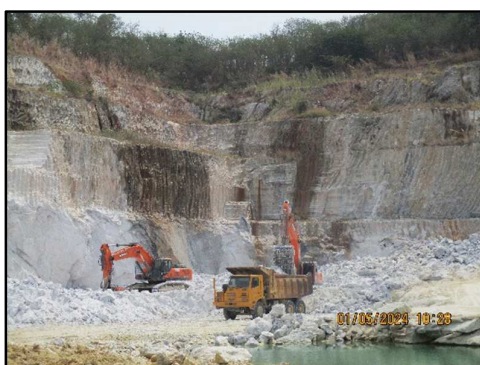
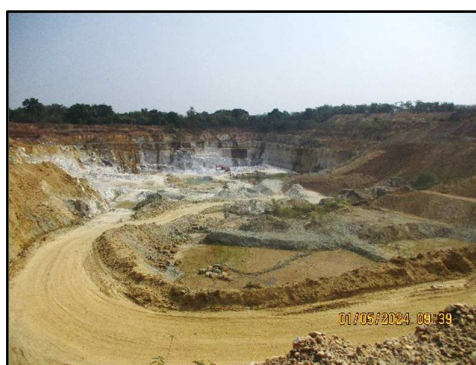
1. ให้เว้นพื้นที่ไม่ทำเหมืองตามแนวเขตประทานบัตรโดยรอบในระยะไม่น้อยกว่า 5 เมตร และจัดทำป้ายหรือสัญลักษณ์ที่แสดงให้เห็นแนวเขตที่เว้นไม่มีการทำเหมืองให้มองเห็นชัดเจน พร้อมทั้งปลูกไม้ยืนต้นเพิ่มเติมในบริเวณพื้นที่ที่ไม่มีการทำเหมืองให้มีความหนาแน่น	- โครงการได้มีการเว้นแนวเขตไม่ทำเหมืองห่างจากขอบแปลงประทานบัตรโดยรอบเป็นระยะ 5 เมตร และจัดทำคันทำนบล้อมรอบ รวมทั้งมีการปลูกไม้ยืนต้นเพื่อแสดงแนวเขตประทานบัตร	-	- ภาพที่ 2.1 สภาพโดยรอบพื้นที่โครงการ - ภาพที่ 2.2 การปลูกไม้ยืนต้นบริเวณพื้นที่ที่ไม่มีการทำเหมือง - ภาพที่ 2.3 คันทำนบล้อมรอบพื้นที่โครงการ

ภาพที่ 2.1 สภาพโดยรอบพื้นที่โครงการ

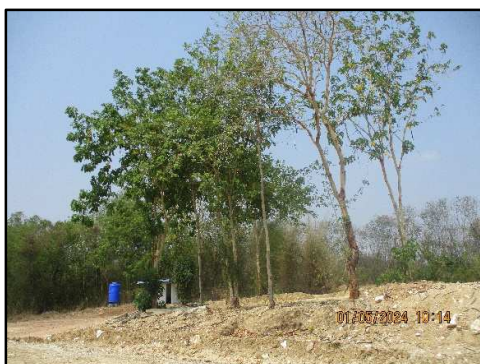
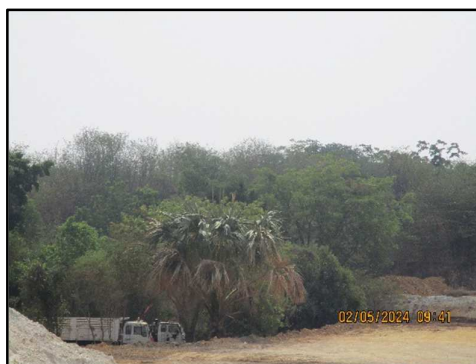
ภาพที่ 2.2 การปลูกไม้ยืนต้นบริเวณพื้นที่ที่ไม่มีการทำเหมือง

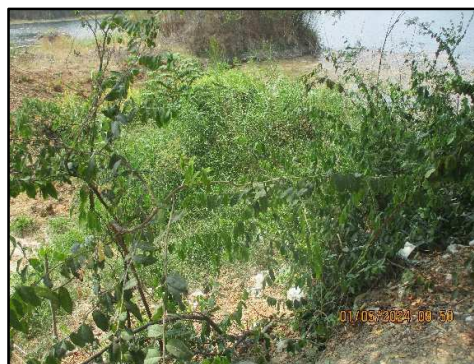
5. ให้สร้างคันทำนบดินและคูระบายน้ำล้อมรอบพื้นที่โครงการพื้นที่เก็บกองเปลือกดินและเศษหิน และพื้นที่เก็บกองแร่ โดยคันทำนบดินต้องมีหน้าตัดเป็นรูปสี่เหลี่ยมคางหมูฐานกว้าง 2 เมตร สูง 1.5 เมตร สันคันทำนบดินกว้าง 1 เมตร และคูระบายน้ำมีขนาดกว้าง 1 เมตร ลึก 0.75 เมตร ท้องร่องกว้าง 0.5 เมตร เพื่อรองรับน้ำจากกองเปลือกดิน และให้มีทิศทางการไหลของน้ำไปยังบ่อดักตะกอนที่จัดเตรียมไว้ และตรวจสอบชุดลอกคูระบายน้ำให้ใช้การได้ดีอยู่เสมอ พร้อมทั้งปลูกพืชคลุมดินและไม่ย่นต้นบนแนวคันดิน เพื่อป้องกันการชะล้างพังทลายของแนวคันดิน	- โครงการได้สร้างคันทำนบดิน ฐานกว้าง 2 เมตร สูง 1.5 เมตร สันคันทำนบดินกว้าง 1 เมตร และสร้างคูระบายน้ำกว้าง 1 เมตร ลึก 0.75 เมตร ท้องร่องกว้าง 0.5 เมตร ล้อมรอบพื้นที่โครงการ พื้นที่เก็บกองเปลือกดินและเศษหิน และพื้นที่เก็บกองแร่ เพื่อรองรับน้ำจากการกองเปลือกดิน ซึ่งมีทิศทางการไหลของน้ำไปยังบ่อดักตะกอนของโครงการ และจะให้มีการตรวจสอบ ชุดลอกคูระบายน้ำให้ใช้การได้ดีอยู่เสมอ	-	<ul style="list-style-type: none"> - เอกสารแนบที่ 2.4 ตำแหน่งคันทำนบดิน กองมูลดินทราย และทางระบายน้ำลงสู่บ่อดักตะกอน - เอกสารแนบที่ 2.6 การชุดลอกบ่อดักตะกอน - ภาพที่ 2.1 สภาพโดยรอบพื้นที่โครงการ - ภาพที่ 2.3 คันทำนบดินรอบพื้นที่โครงการ - ภาพที่ 2.6 พื้นที่กองเก็บเปลือกดินและเศษหิน - ภาพที่ 2.7 คูระบายน้ำล้อมรอบโครงการ

ภาพที่ 2.7 คุรบายน้ำล้อมรอบโครงการ

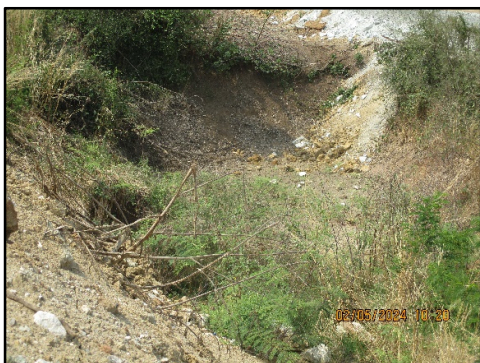
ภาพที่ 2.8 บ่อดักตะกอน

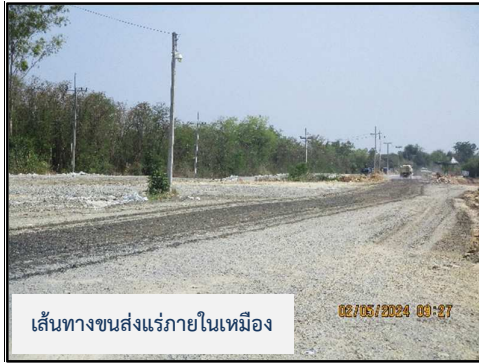
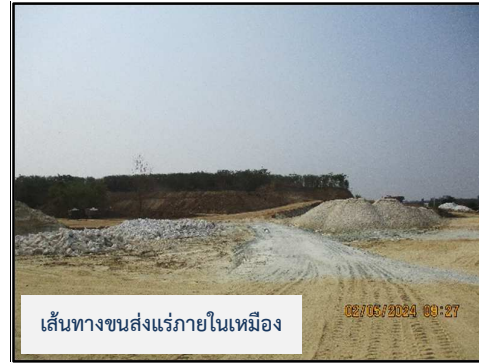
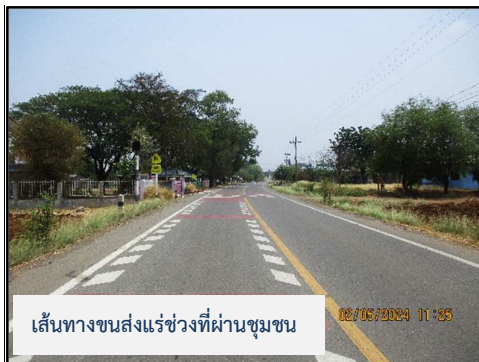
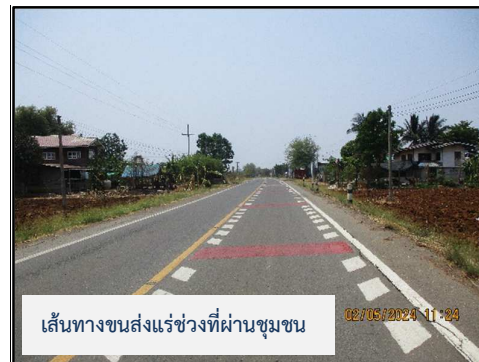
ภาพที่ 2.10 เส้นทางขนส่งแร่ภายในเหมือง/ช่วงที่ผ่านชุมชน

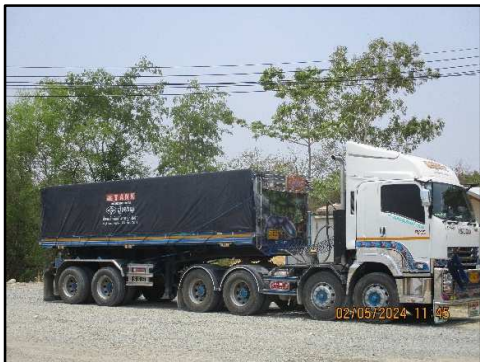
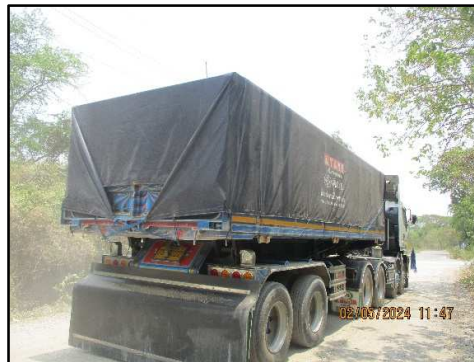
ภาพที่ 2.13 ผ้าใบปิดคลุมกระบะรถบรรทุกที่ขนส่งแร่ออกพื้นที่โครงการ

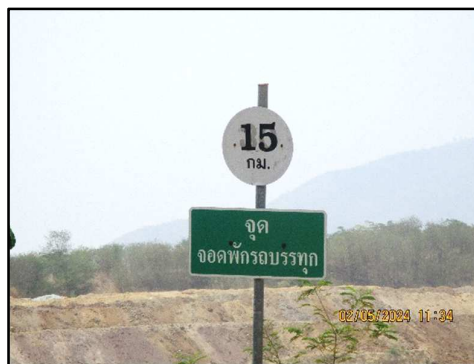
ภาพที่ 2.14 ป้ายจำกัดความเร็วภายในโครงการ

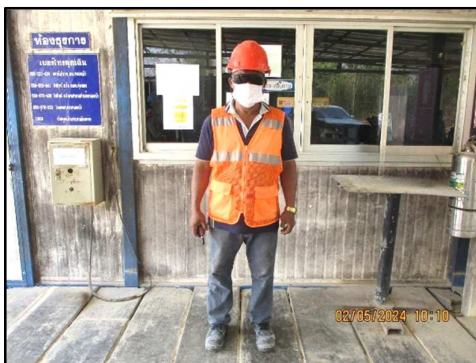
ภาพที่ 2.15 พนักงานสวมใส่อุปกรณ์ป้องกันอันตรายส่วนบุคคล

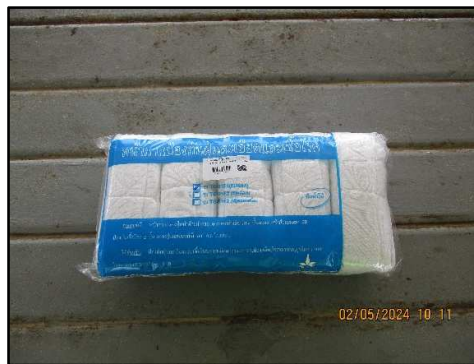
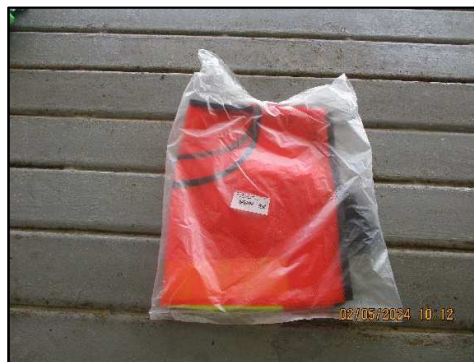
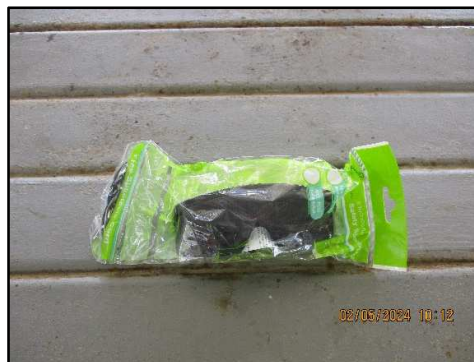
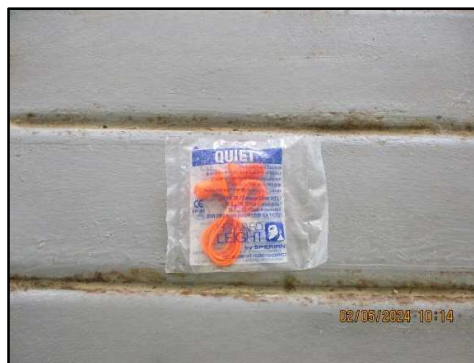
ภาพที่ 2.16 อุปกรณ์ป้องกันอันตรายส่วนบุคคล

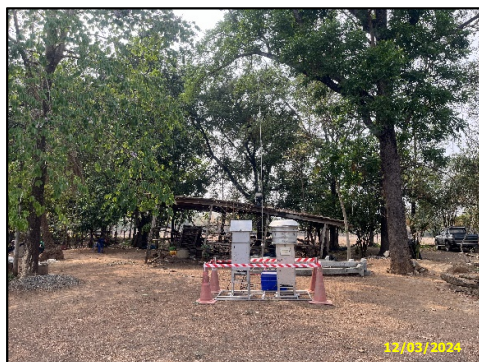
ภาพที่ 3.2 การตรวจวัดคุณภาพอากาศ
บริเวณชุมชนบ้านไทรงาม

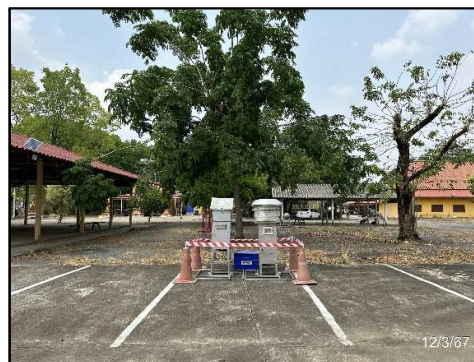
ภาพที่ 3.3 การตรวจวัดคุณภาพอากาศ
บริเวณสำนักสงฆ์ไทรงามเจริญธรรม

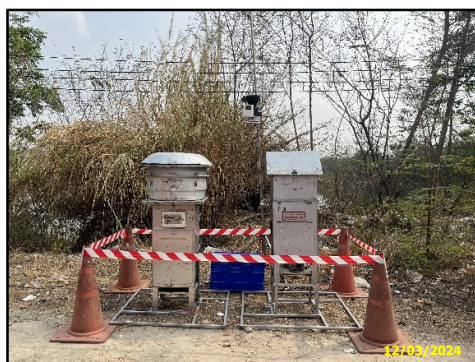
ภาพที่ 3.4 การตรวจวัดคุณภาพอากาศบริเวณโรงแต่งแร่ของโครงการ
