ผลการปฏิบัติตามมาตรการป้องกัน  
และแก้ไขผลกระทบสิ่งแวดล้อม

ตารางที่ 2.2-1 สรุปผลการปฏิบัติตามมาตรการป้องกันและแก้ไขผลกระทบสิ่งแวดล้อม โครงการ โรงแรม ไฮแอท รีเจนซี่ ภูเก็ต รีสอร์ท (ระยะดำเนินการ)  
ของบริษัท กมลา เบย์ เวนเจอร์ส จำกัด ระหว่างเดือนมกราคม-มิถุนายน พ.ศ. 2567

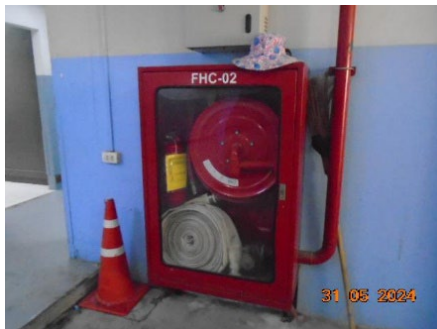
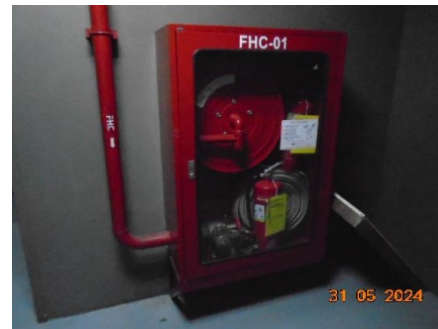
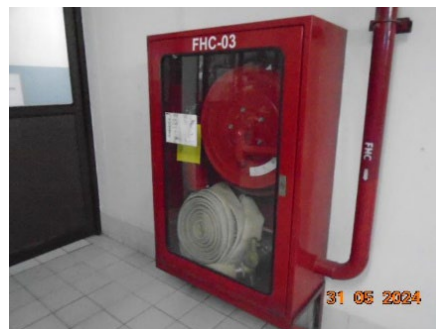
ภาพที่ 2.2-20 ระบบป้องกันอัคคีภัย และการตรวจสอบระบบป้องกันและเตือนอัคคีภัย

ตู้เก็บสายฉีดน้ำดับเพลิง

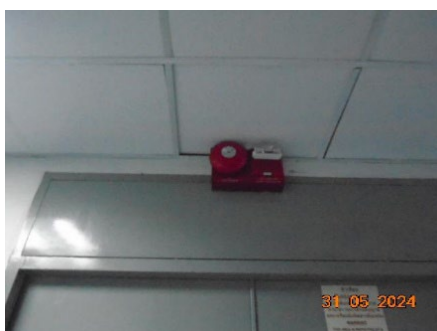
ลำโพงแจ้งเหตุ

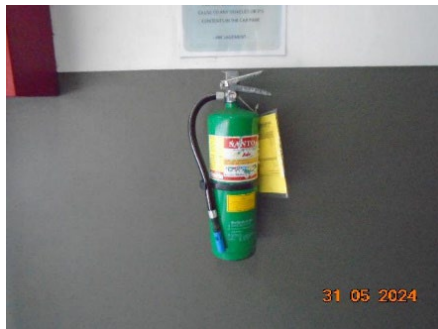
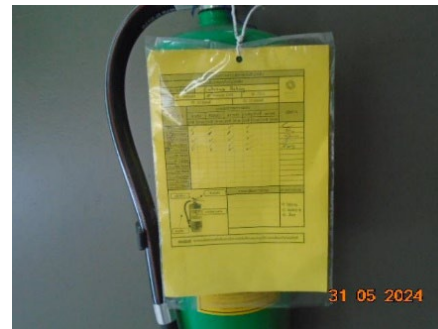
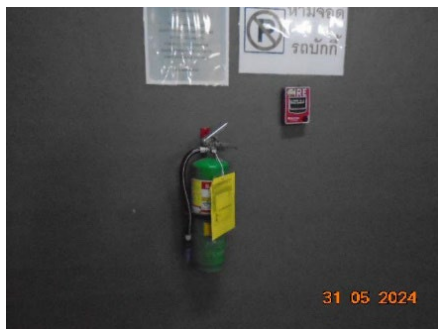
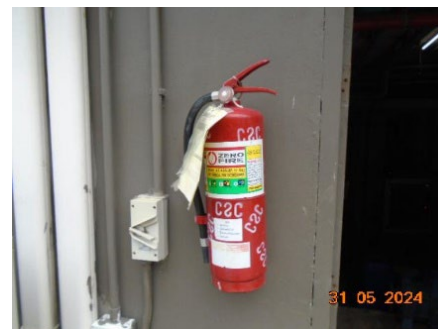
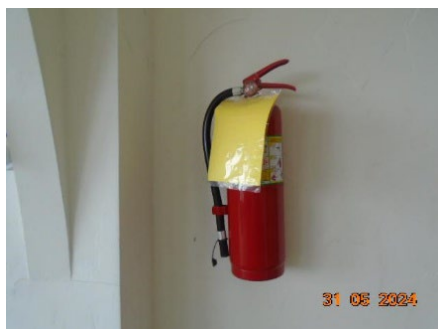
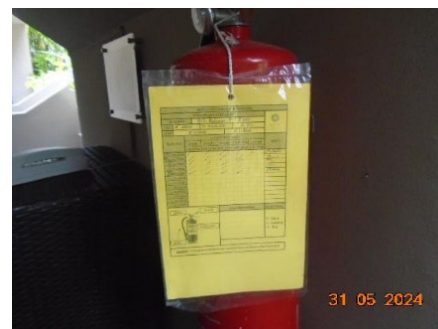
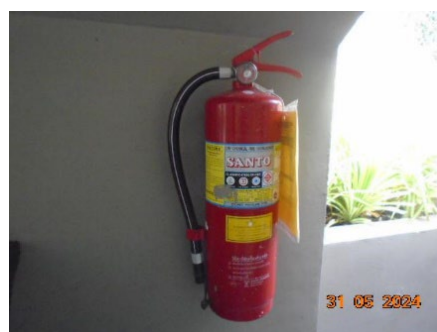
ภาพที่ 2.2-20 (ต่อ) ระบบป้องกันอัคคีภัย และการตรวจสอบระบบป้องกันและเตือนอัคคีภัย

ถังดับเพลิง

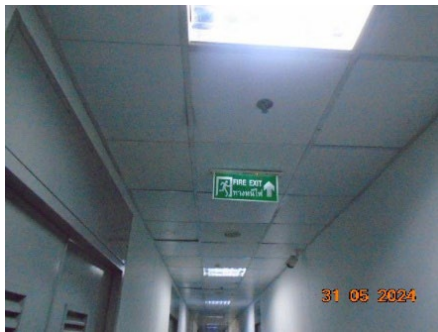
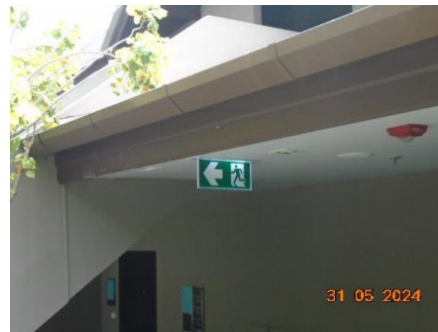
ภาพที่ 2.2-20 (ต่อ) ระบบป้องกันอัคคีภัย และการตรวจสอบระบบป้องกันและเตือนอัคคีภัย

ทางหนีไฟ

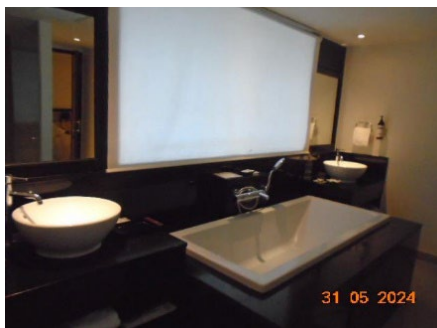
ภาพที่ 2.2-30 อุปกรณ์ห้องน้ำในห้องพัก

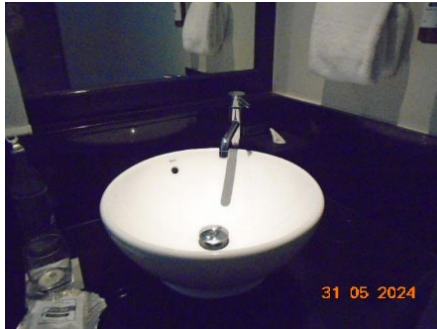
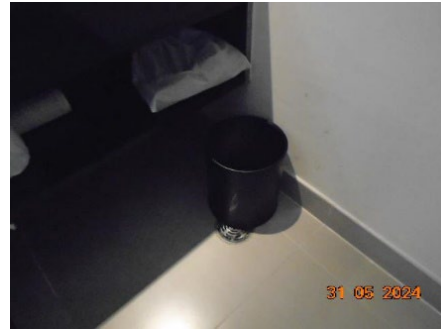
ภาพที่ 2.2-30 (ต่อ) อุปกรณ์ห้องน้ำในห้องพัก
