ผลการปฏิบัติตามมาตรการป้องกันและ
แก้ไขผลกระทบสิ่งแวดล้อมและมาตรการติดตามตรวจสอบ
ผลกระทบสิ่งแวดล้อม

ตารางที่ 2-1 มาตรการป้องกันและแก้ไขผลกระทบสิ่งแวดล้อม (ระยะดำเนินการ) โครงการ ดีคอนโด ฟังก์

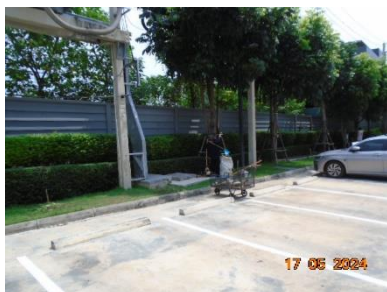
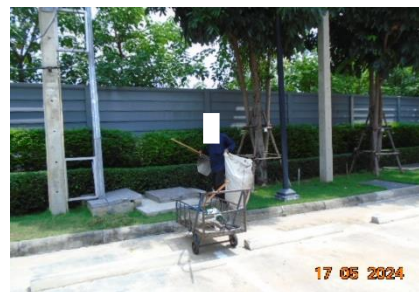
ภาพที่ 2-2 เจ้าหน้าที่ดูแลพื้นที่สีเขียวของโครงการ

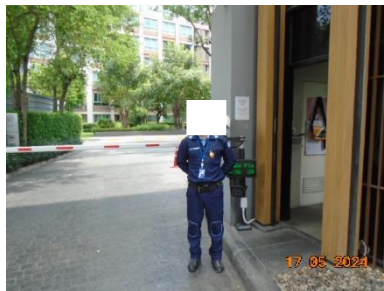
ภาพที่ 2-5 เจ้าหน้าที่ดูแลรักษาความปลอดภัยของโครงการ

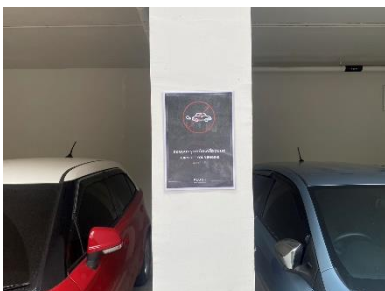
ภาพที่ 2-6 ป้ายห้ามติดเครื่องยนต์บริเวณลานจอดรถ

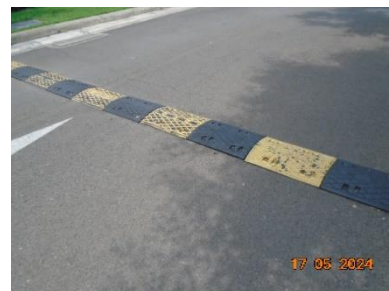
ภาพที่ 2-7 สันนุนชะลอความเร็ว

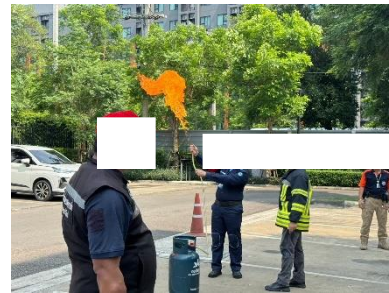
ภาพที่ 2-9 การซ้อมแผนฉุกเฉิน ประจำปี 2567

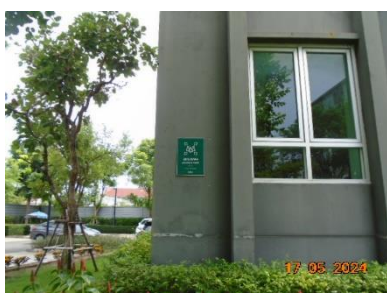
ภาพที่ 2-10 จุดรวมพล

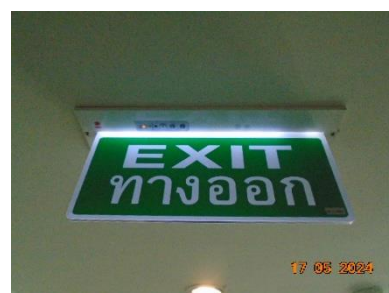
ภาพที่ 2-11 ทางหนีออกจากตัวอาคาร

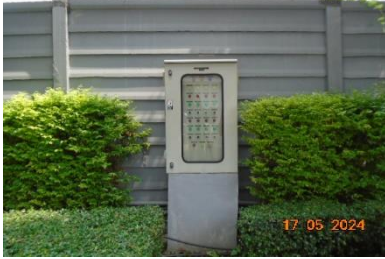
ภาพที่ 2-12 ระบบบำบัดน้ำเสียของโครงการ

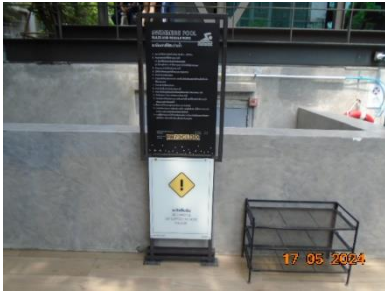
ภาพที่ 2-23 ป้ายการตรวจวัดคุณภาพน้ำสระว่ายน้ำ
ประจำวัน

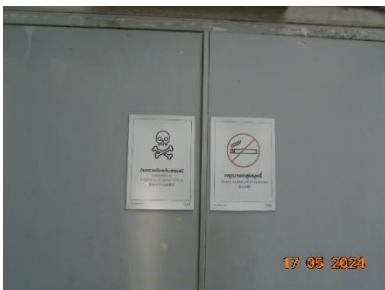
ภาพที่ 2-27 ป้ายห้ามสูบบุหรี่ ดื่มน้ำหรือรับประทานอาหาร
ในห้องเก็บสารเคมี

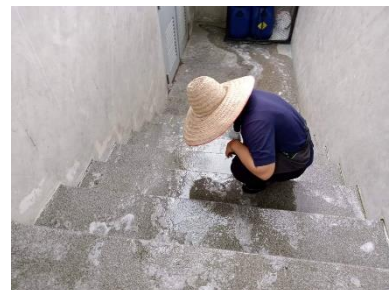
ภาพที่ 2-28 การทำความสะอาดห้องเก็บสารเคมี

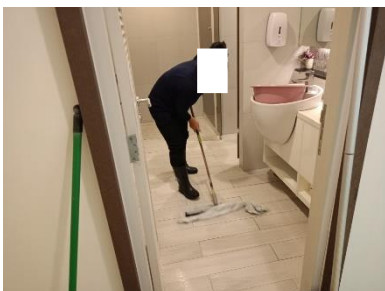
ภาพที่ 2-29 การทำความสะอาดห้องน้ำ-ห้องส้วม

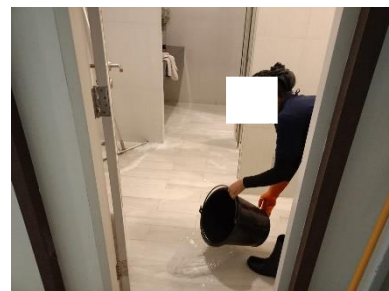
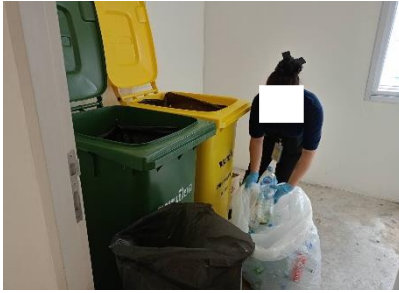
ภาพที่ 2-30 การคัดแยกมูลฝอย

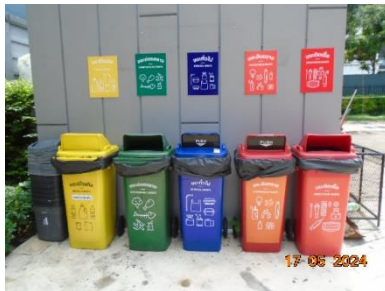
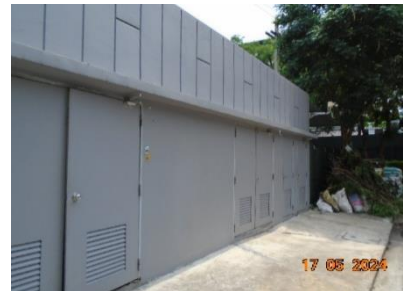
ภาพที่ 2-31 ภาชนะแยกประเภทและห้องมูลฝอยรวมของโครงการ

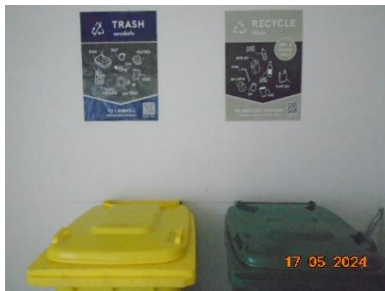
ภาพที่ 2-32 ห้องรวมมูลฝอยแต่ละชั้นและป้ายรณรงค์แยกขยะ

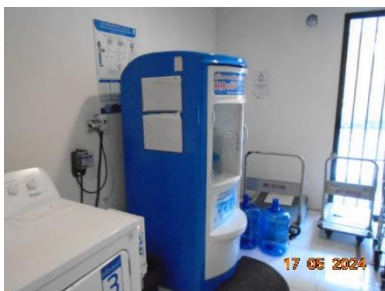
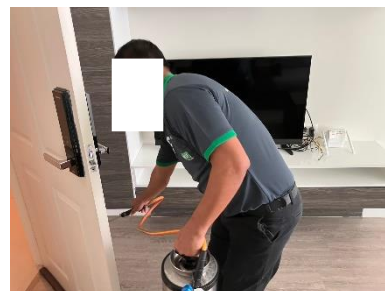
ภาพที่ 2-33 ตู้กดน้ำดื่ม

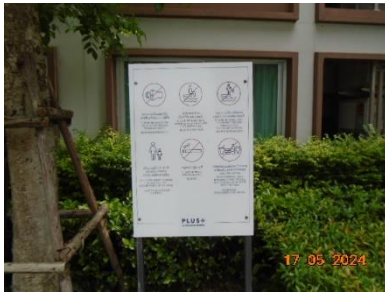
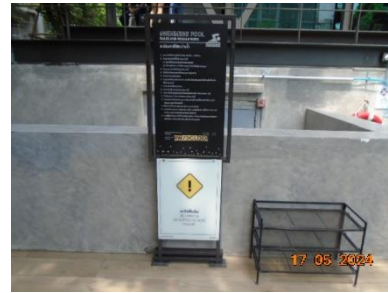
ภาพที่ 2-35 ป้ายระเบียบปฏิบัติการใช้สระว่ายน้ำ

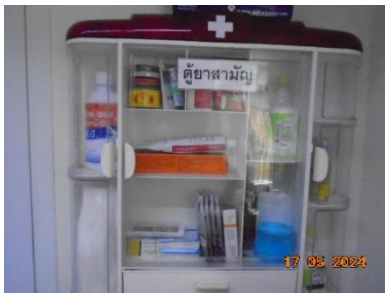
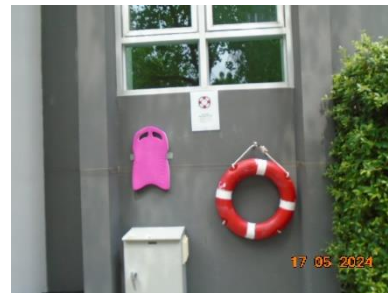
ภาพที่ 2-36 ชุดปฐมพยาบาล

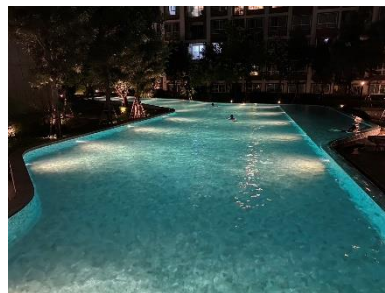
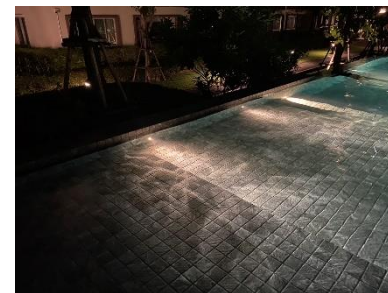
ภาพที่ 2-38 ไฟส่องสว่างบริเวณทางเดินและภายในสระว่ายน้ำ

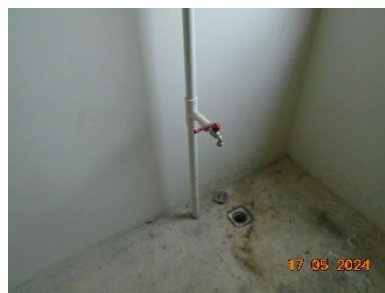
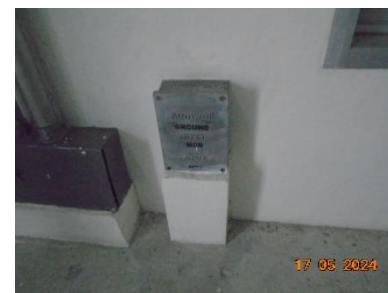
ภาพที่ 2-39 ก๊อกน้ำและท่อระบายน้ำในห้องพักรวม

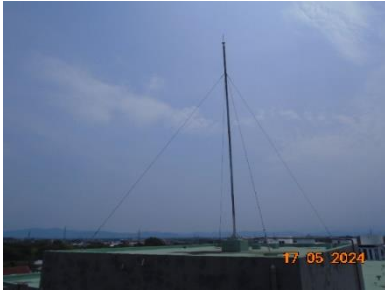
ภาพที่ 2-41 ระบบป้องกันฟ้าผ่าแบบสายล่อฟ้า

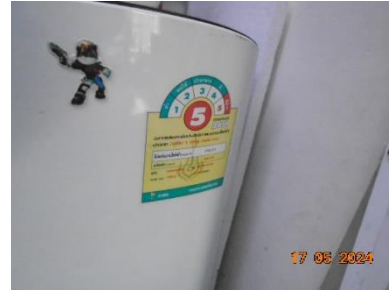
ภาพที่ 2-42 ฉลากเบอร์ 5 ที่อุปกรณ์เครื่องใช้ไฟฟ้า

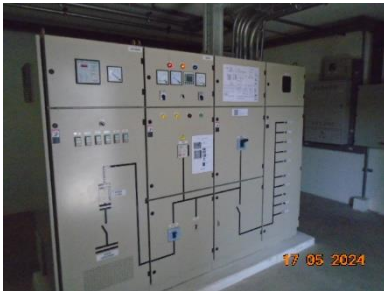
ระบบตัดกระแสไฟฟ้าอัตโนมัติ

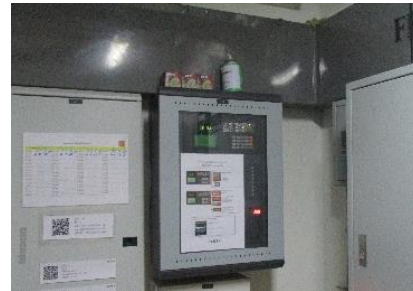
แผงควบคุมระบบแจ้งเหตุเพลิงไหม้
(Fire Alarm Control Panel ; FCP)

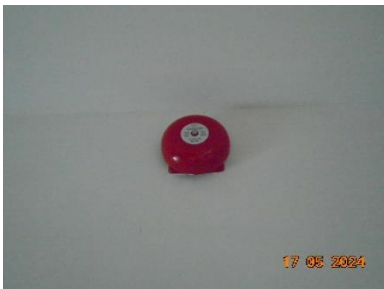
อุปกรณ์ส่งสัญญาณหนีไฟแบบกริ่ง
(Alarm Bell)

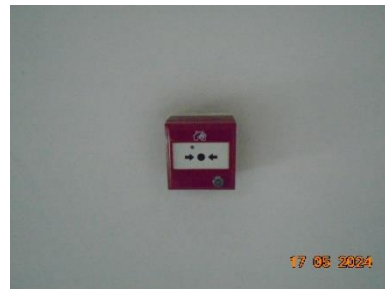
อุปกรณ์แจ้งเหตุแบบบีบมือ

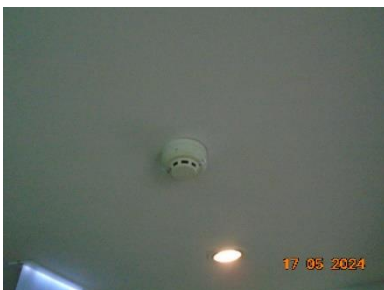
Smoke Detector
