ผลการปฏิบัติตามมาตรการป้องกันและ
แก้ไขผลกระทบสิ่งแวดล้อม

ผลการปฏิบัติตามมาตรการป้องกันและแก้ไขผลกระทบสิ่งแวดล้อม

ตารางที่ 2.2-1 มาตรการป้องกันและแก้ไขผลกระทบสิ่งแวดล้อม โครงการ The Lofts Asoke (ระยะดำเนินการ)

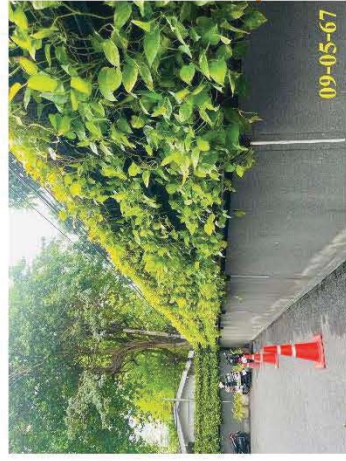
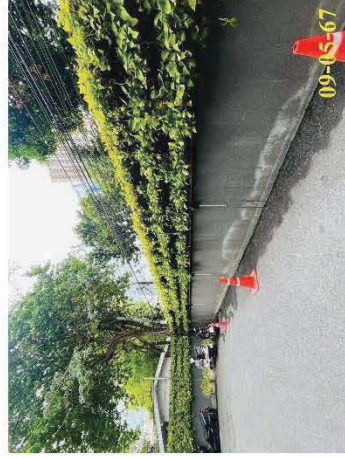
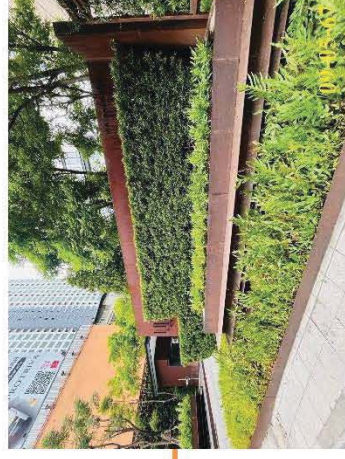
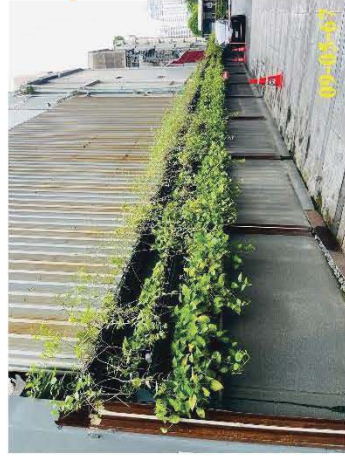
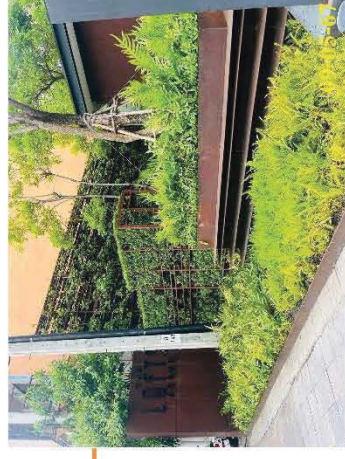
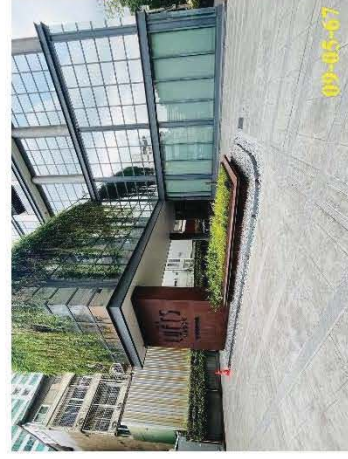
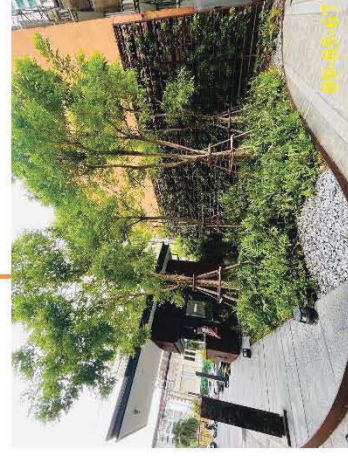
ภาพที่ 2.2-1 พื้นที่สีเขียว

พื้นที่สีเขียว ชั้นที่ 1

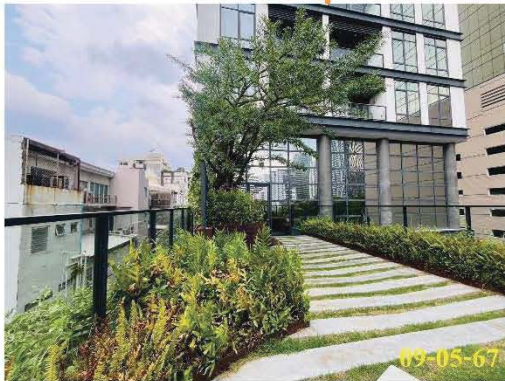
พื้นที่สีเขียว ชั้นที่ 4
ภาพที่ 2.2-1 (ต่อ) พื้นที่สีเขียว

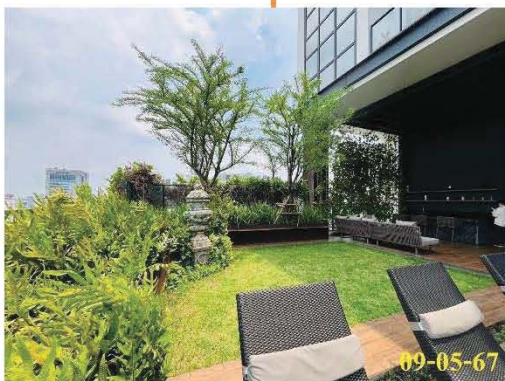
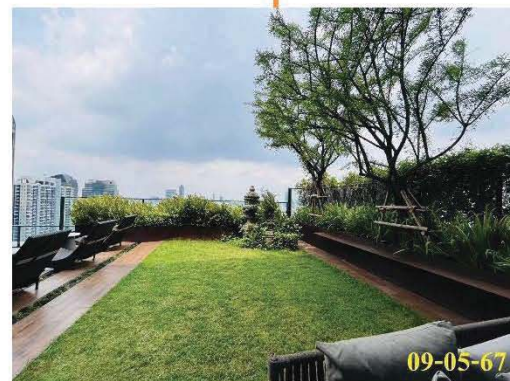
พื้นที่สีเขียว ชั้นที่ 31
ภาพที่ 2.2-1 (ต่อ) พื้นที่สีเขียว

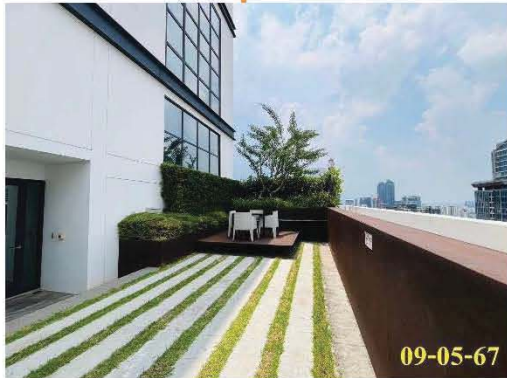
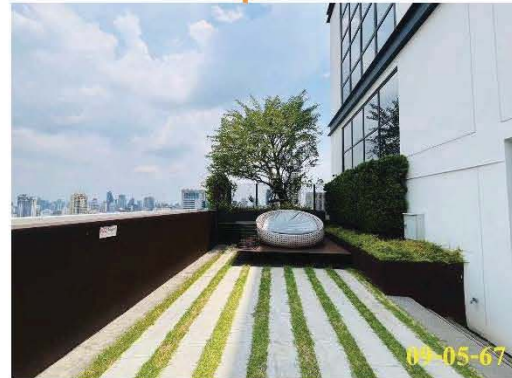
ภาพที่ 2.2-1 (ต่อ) พื้นที่สีเขียว

พื้นที่สีเขียว 35

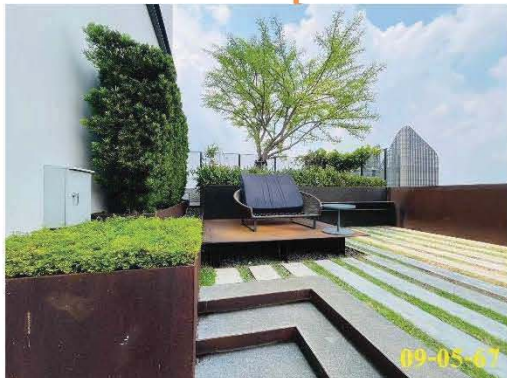
ภาพที่ 2.2-1 (ต่อ) พื้นที่สีเขียว

พื้นที่สีเขียว 39

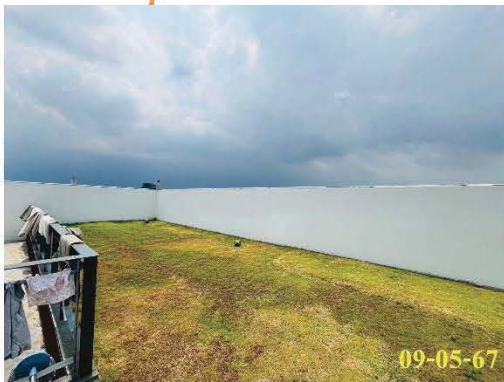
พื้นที่สีเขียว (ชั้นหลังคา)
ภาพที่ 2.2-1 (ต่อ) พื้นที่สีเขียว

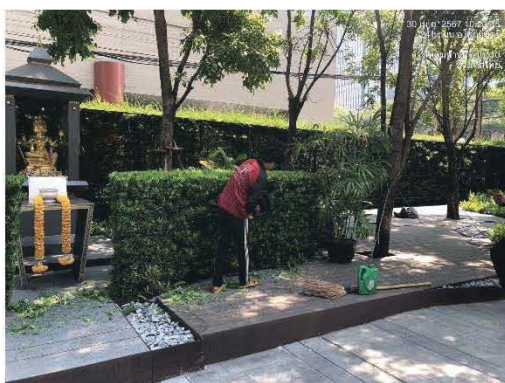
4.7 ผลกระทบต่อสถานเอกอัครราชทูต (ต่อ)	2. ดูแลรักษา และบำรุงพื้นที่ในพื้นที่จัดสวนให้คงงามอยู่เสมอ	✓	- ทางโครงการมอบหมายให้คนสวนคอยดูแลบริเวณพื้นที่สีเขียวภายในโครงการเป็นประจำทุกวัน เพื่อให้มีความอุดม สมบูรณ์และสวยงามอยู่เสมอ	ภาพที่ 2.2-2 การดูแล ภูมิทัศน์

การดูแลพื้นที่สีเขียว
ภาพที่ 2.2-2 การดูแลภูมิทัศน์

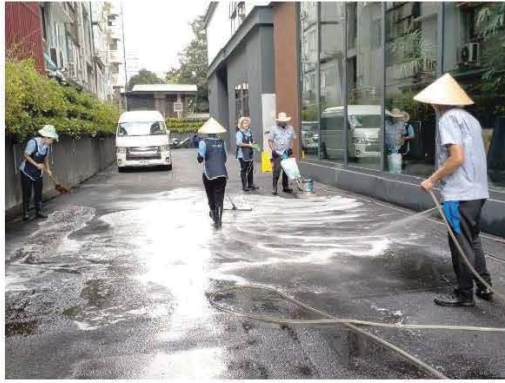
ทำความสะอาดถนน และทางเดินรถภายในโครงการ

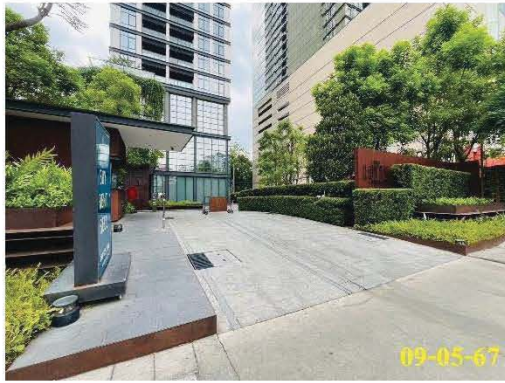
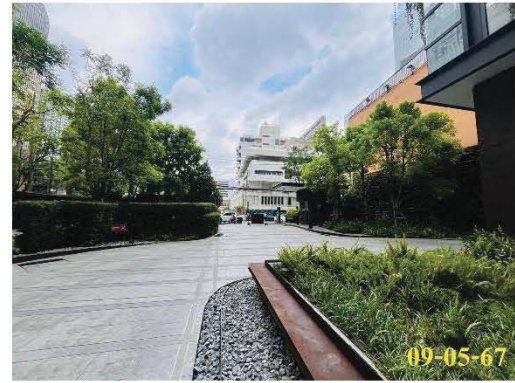
ทางเข้า-ออกโครงการ

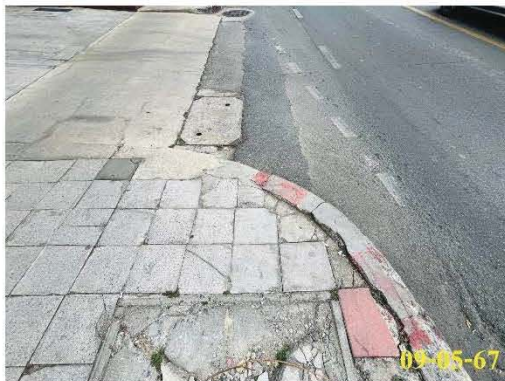
มุมป้านหน้าโครงการ

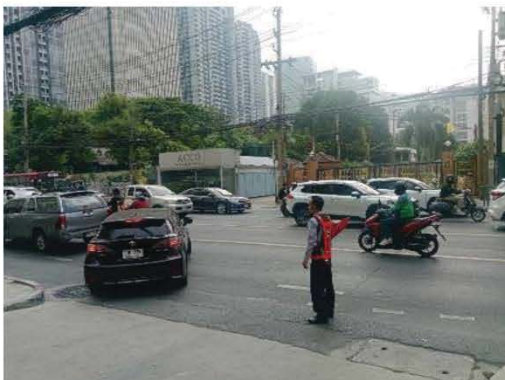
เจ้าหน้าที่รักษาความปลอดภัยทางเข้า-ออกโครงการ

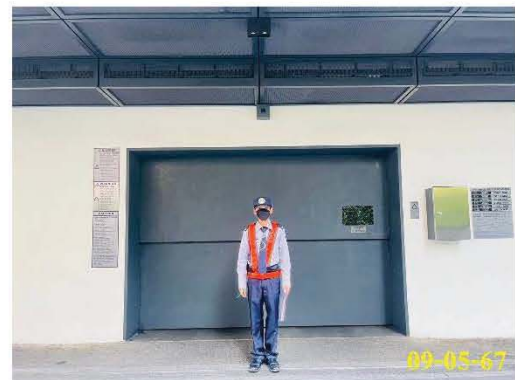
เจ้าหน้าที่รักษาความปลอดภัยประจำที่จอดรถอัตโนมัติ

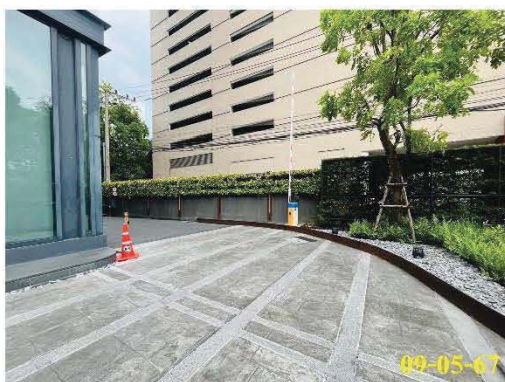
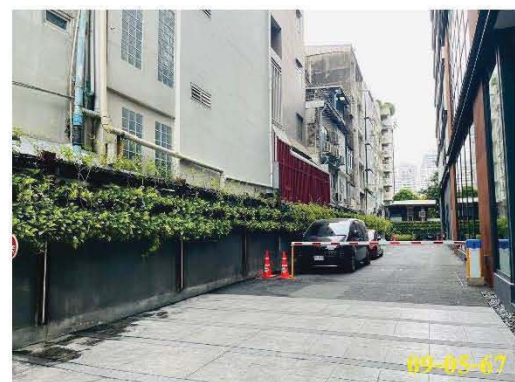
ภาพที่ 2.2-3 ระบบการจราจร

ไม้กั้นทางเข้า-ออกที่จอดรถอัตโนมัติ

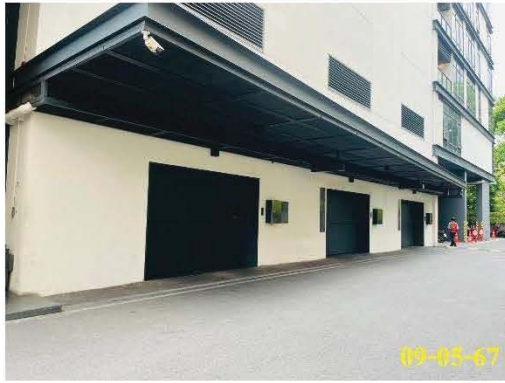
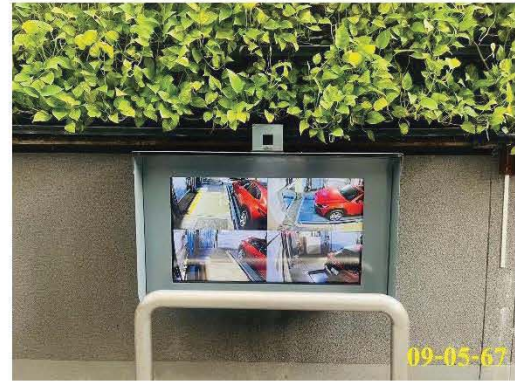
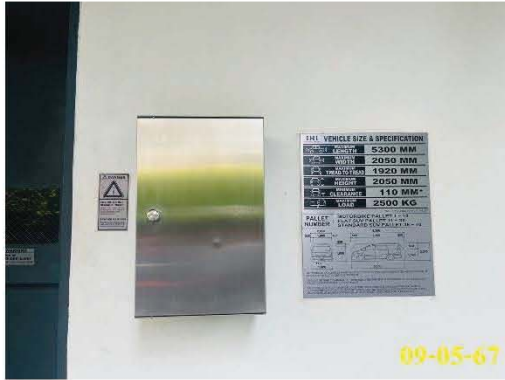
ระบบจอดรถอัตโนมัติ

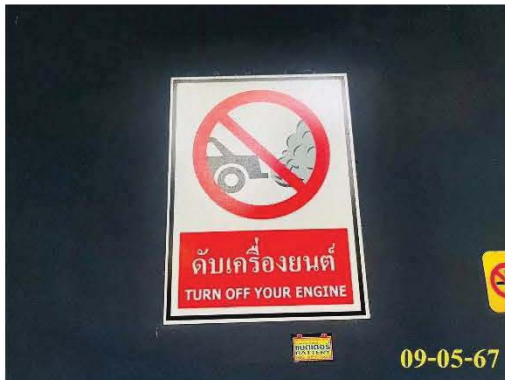
ป้าย “ดับเครื่องยนต์”

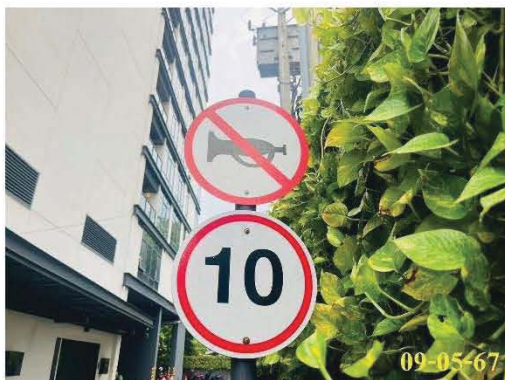
ป้ายห้ามบีบแตร และป้ายจำกัดความเร็ว

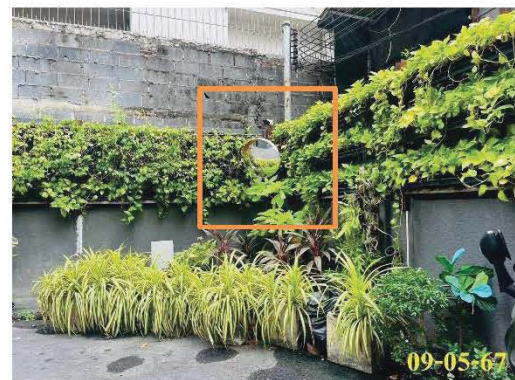
กระจกนูน

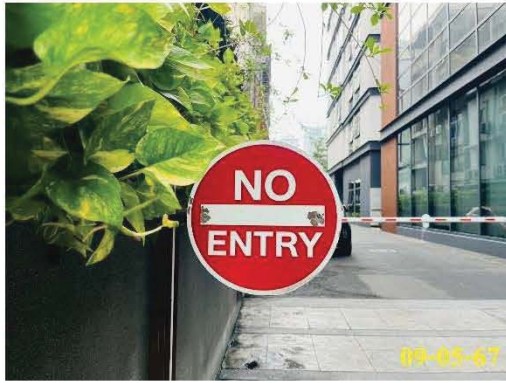
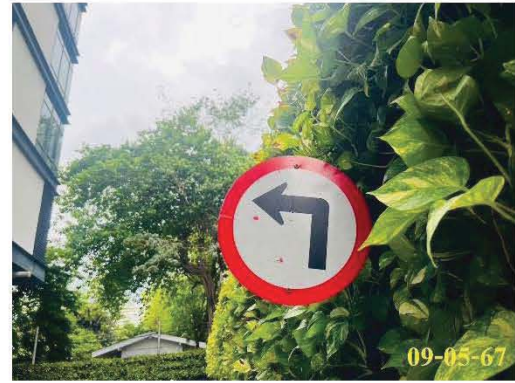
ป้ายและเครื่องหมายจราจร

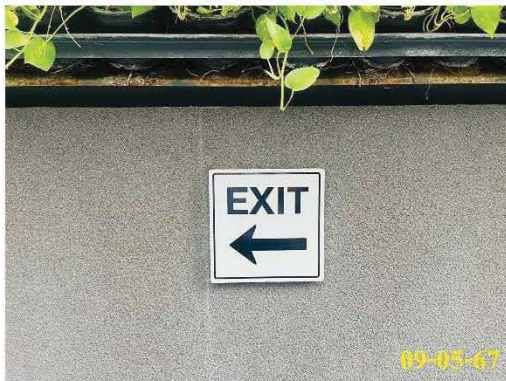
ป้ายบอกทางออก

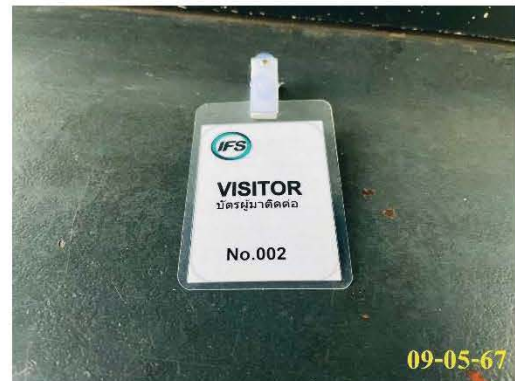
บัตรแลกเข้า-ออกโครงการสำหรับบุคคลภายนอก

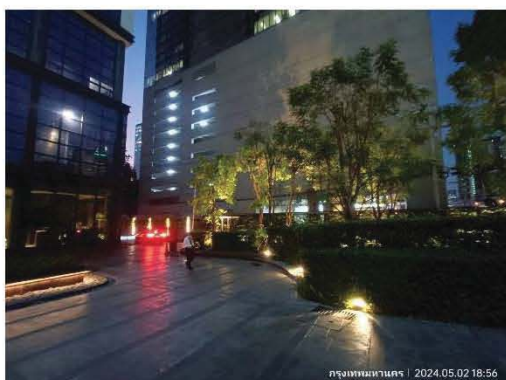
ไฟฟาส่องสว่างบริเวณที่จอดรถอัตโนมัติ

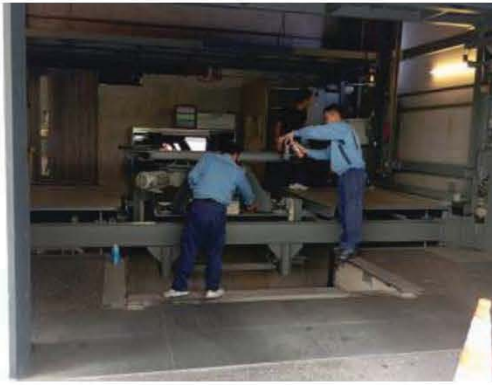
ตรวจเช็ค และบำรุงรักษาที่จอดรถอัตโนมัติประจำเดือน

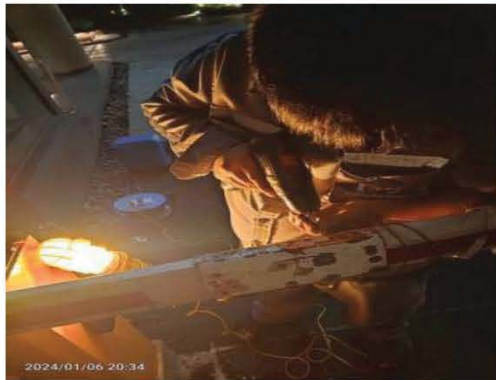
ตรวจเช็ค และบำรุงรักษาอุปกรณ์ด้านการจราจร

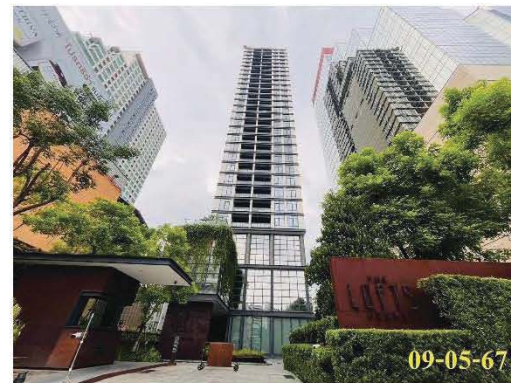
อาคารชุดพักอาศัย

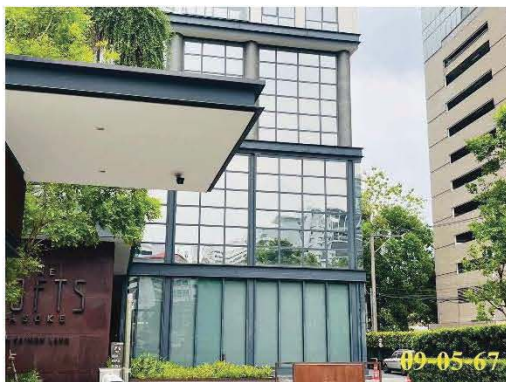
กระจกตัดแสง

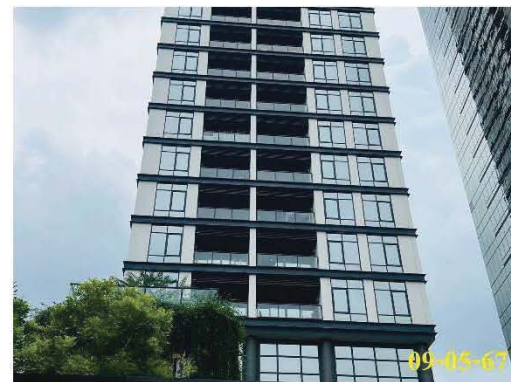
สีตัวอาคาร

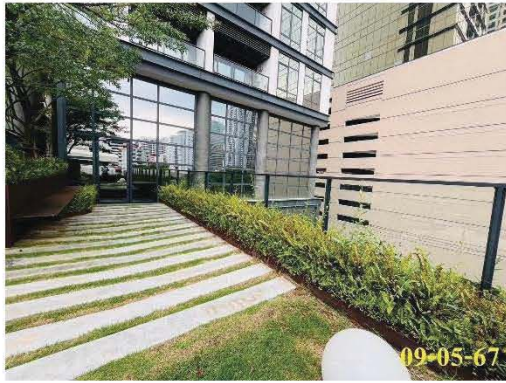
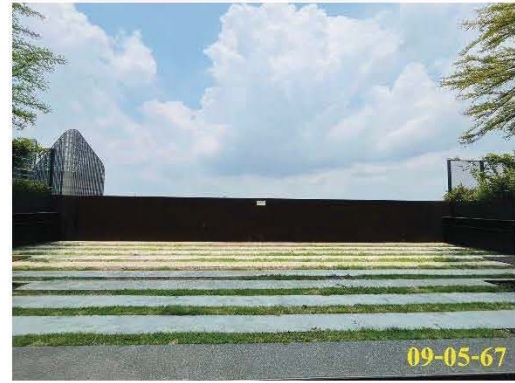
ราวกันตกสูง 1 เมตร

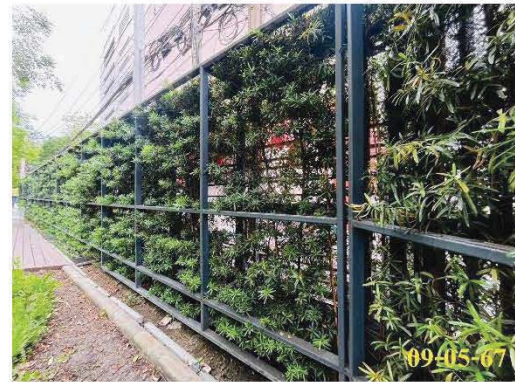
รั้วโปร่งตามแนวเขตที่ดิน

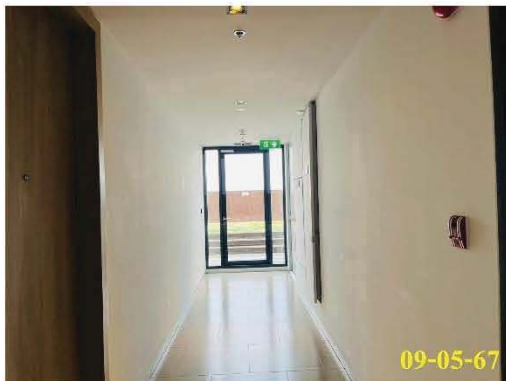
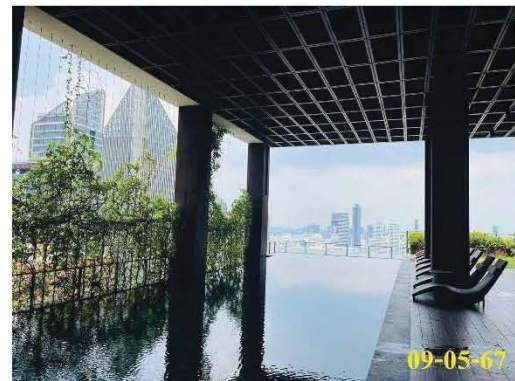
อาคารเปิดโล่ง

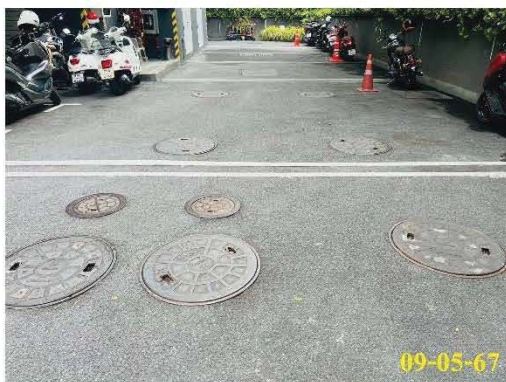
พื้นที่ระบบบำบัดน้ำเสีย

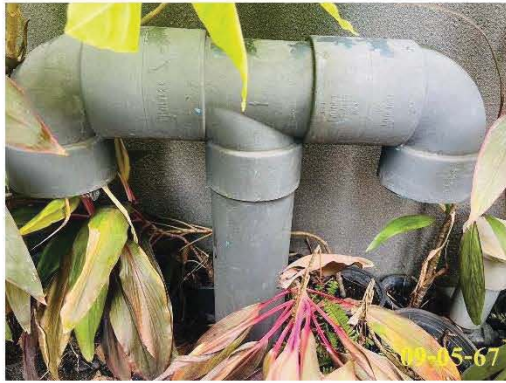
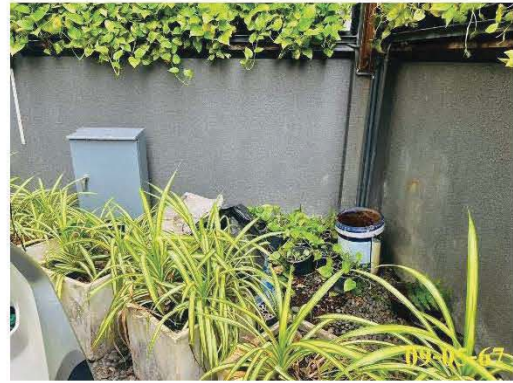
ระบบการกำจัดมีเทน และ Aerosol

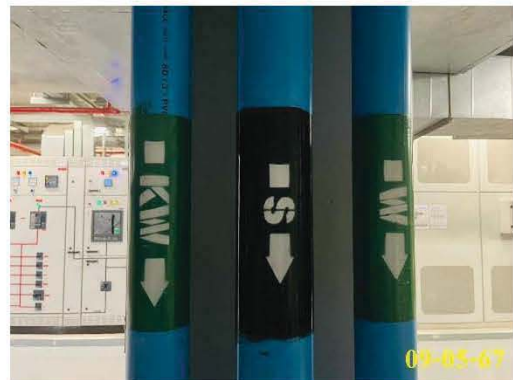
ท่อรวบรวมน้ำทิ้ง

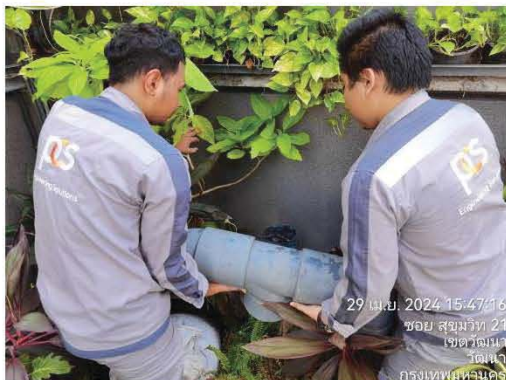
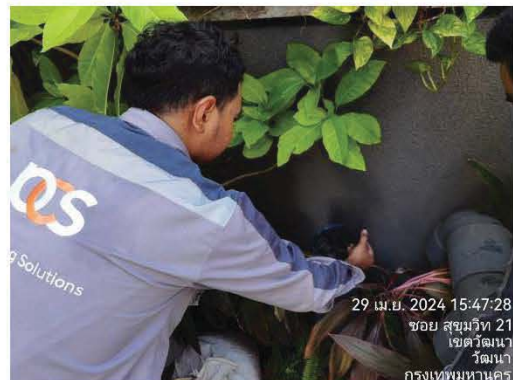
เจ้าหน้าที่เปลี่ยนถ่านตัวกลางระบบมีเทน และ Aerosol

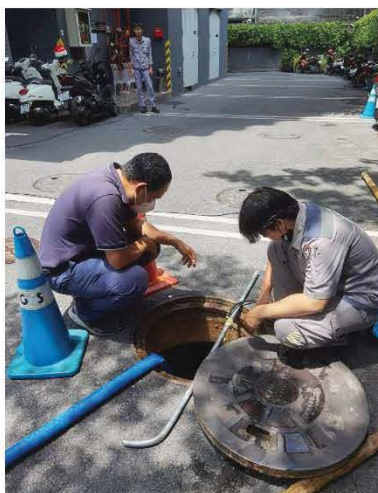
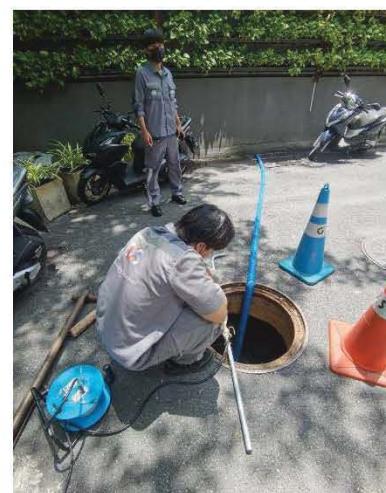
เจ้าหน้าที่ฝ่ายช่างตรวจสอบ และบำรุงรักษาระบบบำบัดน้ำเสีย

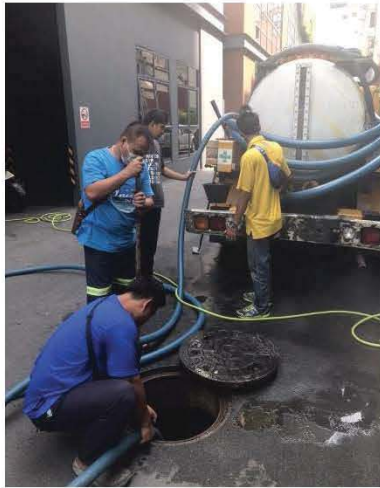
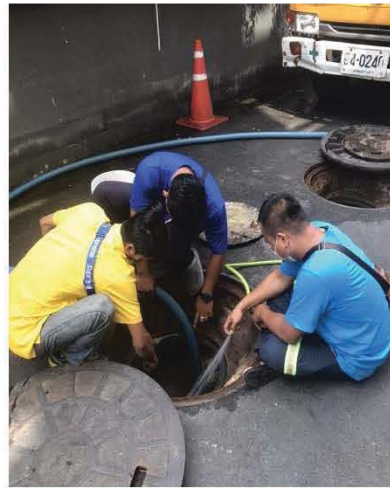
สูบล้างระบบบำบัดน้ำเสีย

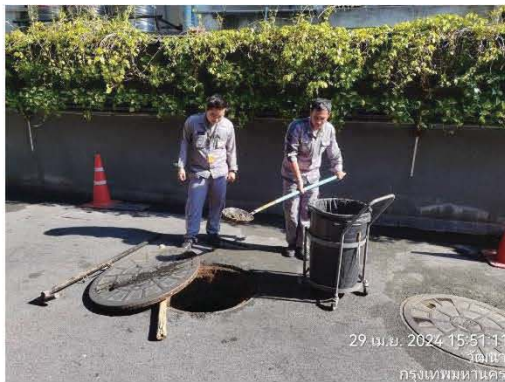
ตักกากไขมันระบบบำบัดน้ำเสีย

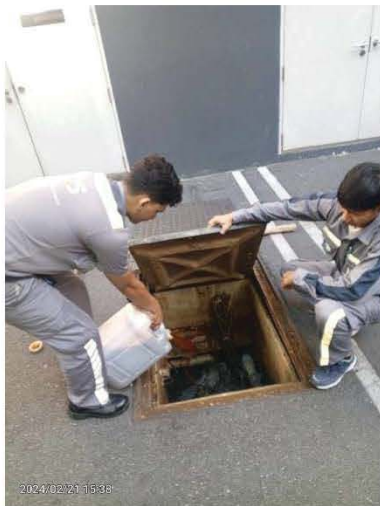
เติมจุลินทรีย์ระบบบำบัดน้ำเสีย

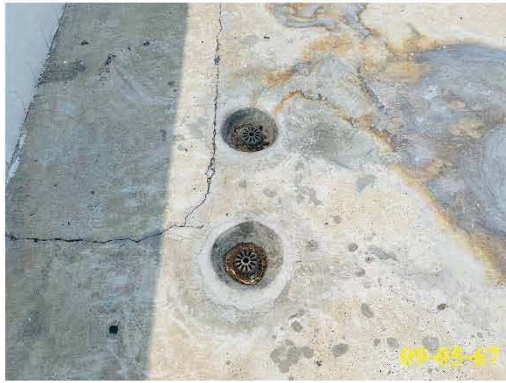
หัวรับน้ำฝน

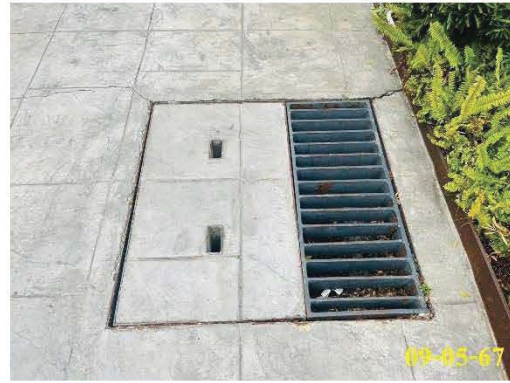
ท่อระบายน้ำรอบโครงการ

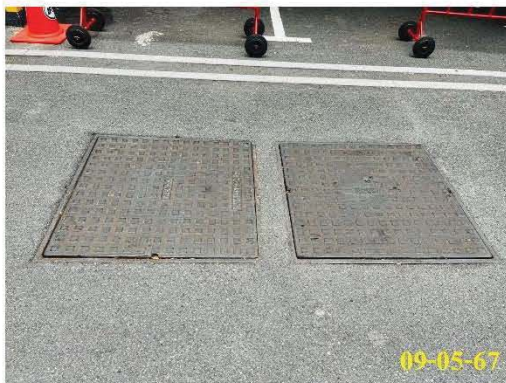
พื้นที่บ่อหน่วง พร้อมตู้ควบคุม

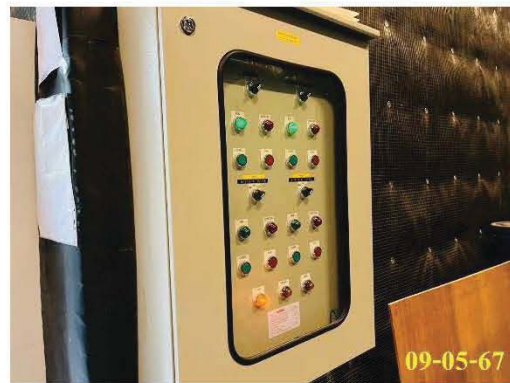
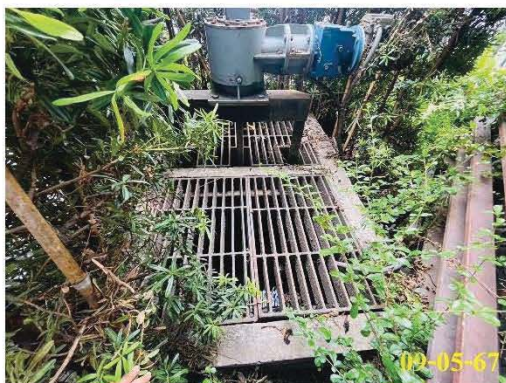
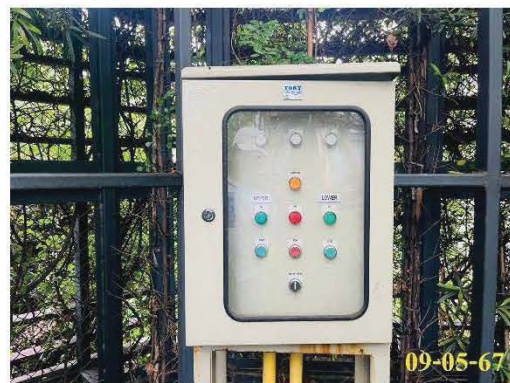
ประตูละบายน้ำ พร้อมตู้ควบคุม

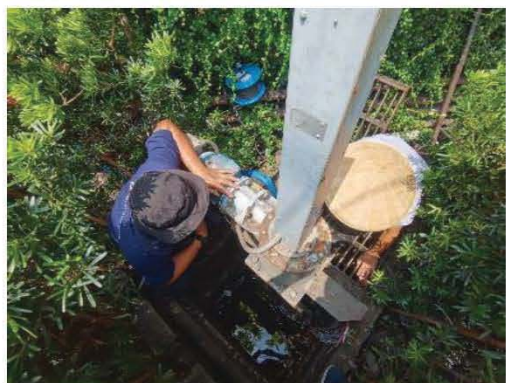
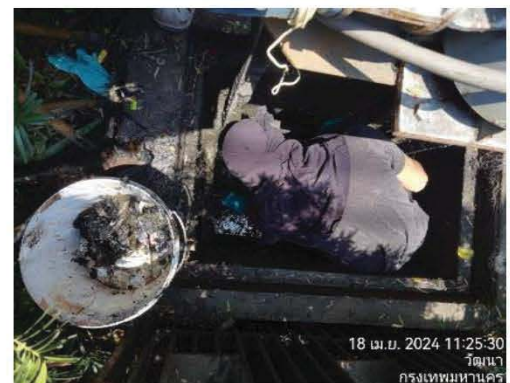
ชุดลอกประตูละบายน้ำ

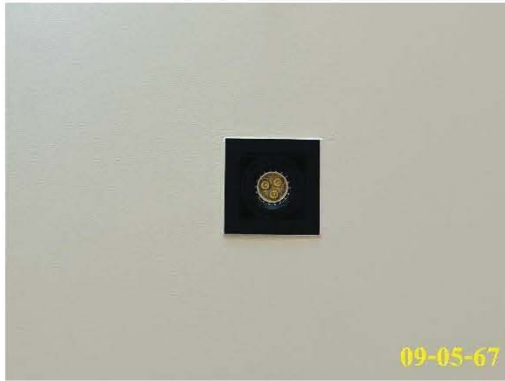
หลอดไฟฟ้าประหยัดพลังงาน

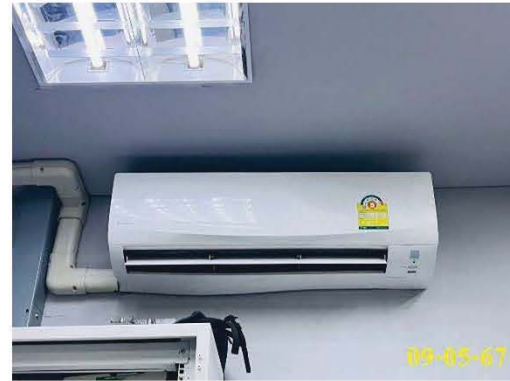
เครื่องใช้ไฟฟ้าประหยัดพลังงาน

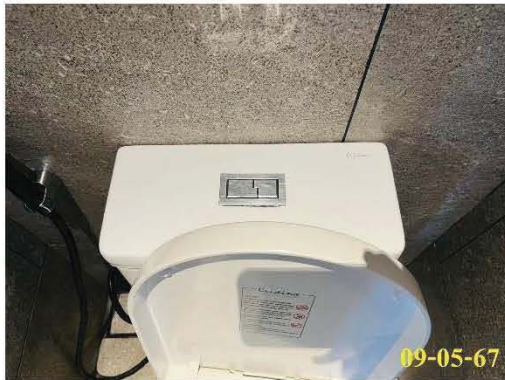
สุขภัณฑ์ประหยัดน้ำ

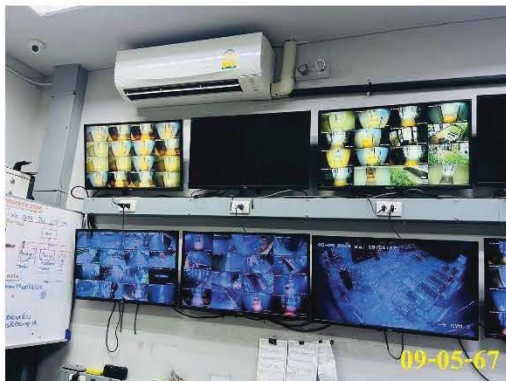
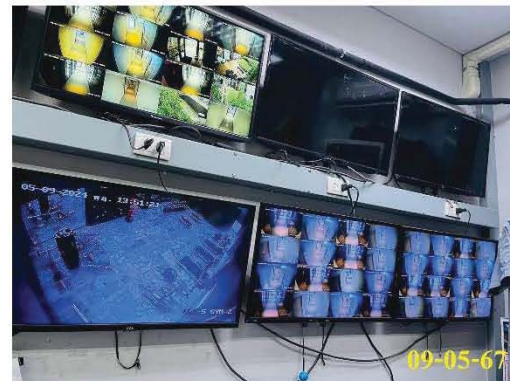
ภาพที่ 2.2-14 ระบบการรักษาความปลอดภัย

กล้องวงจรปิด
