รายงานผลการปฏิบัติตามมาตรการป้องกันและแก้ไข
ผลกระทบสิ่งแวดล้อม และมาตรการติดตาม
ตรวจสอบผลกระทบสิ่งแวดล้อม

โครงการเหมืองแร่หินอุตสาหกรรม ชนิดหินปูนและหินดินดาน
เพื่ออุตสาหกรรมปูนซีเมนต์

ระหว่างเดือนมกราคม-มิถุนายน 2567

เจ้าของโครงการ : บริษัทปูนซีเมนต์ไทย (แก่งคอย) จำกัด
สถานที่ติดต่อ : เลขที่ 33/1 หมู่ 3 ตำบลบ้านป่า อำเภอแก่งคอย
จังหวัดสระบุรี 18110
โทรศัพท์ : 0 3624 0000

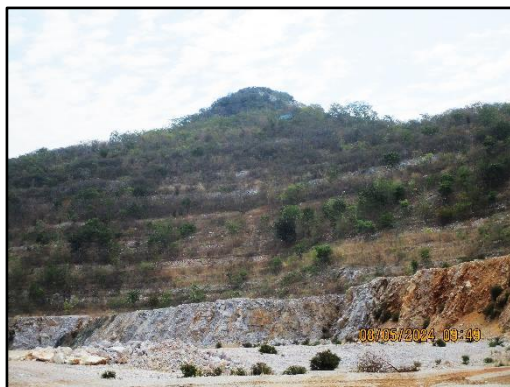
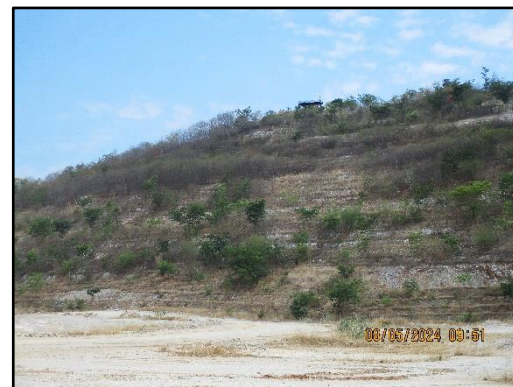
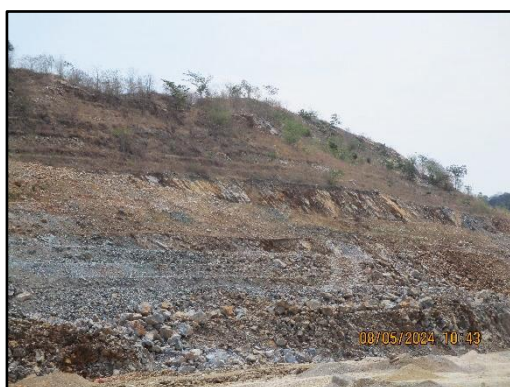
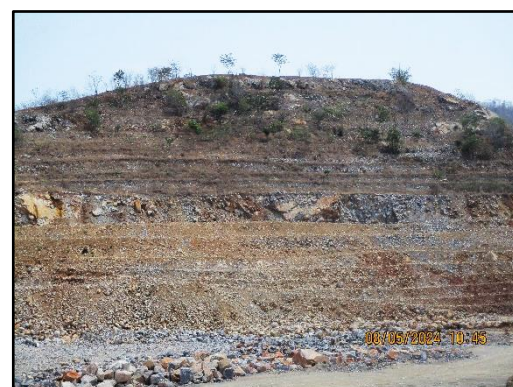
ภาพที่ 2.3 สภาพปัจจุบันบริเวณพื้นที่ทำการฟื้นฟูหลังการทำเหมือง

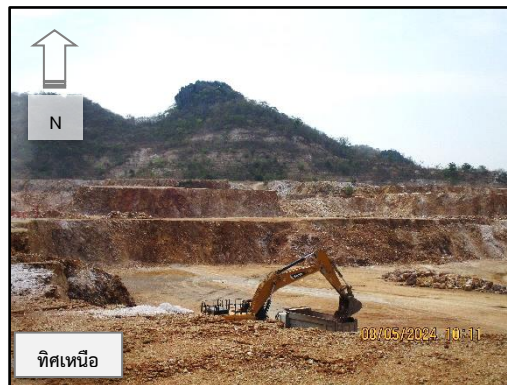
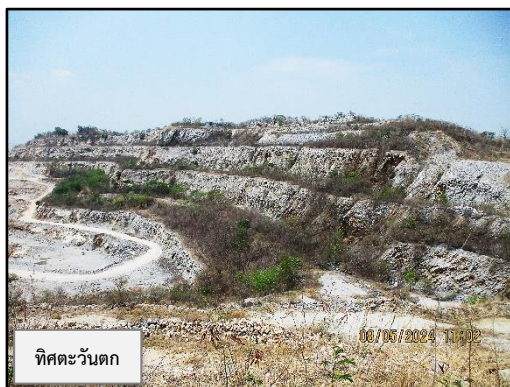
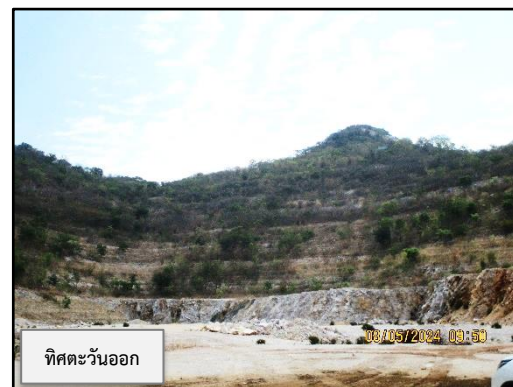
ภาพที่ 2.4 การเว้นขอบเหมืองด้านทิศเหนือ ทิศตะวันตก และทิศตะวันออก

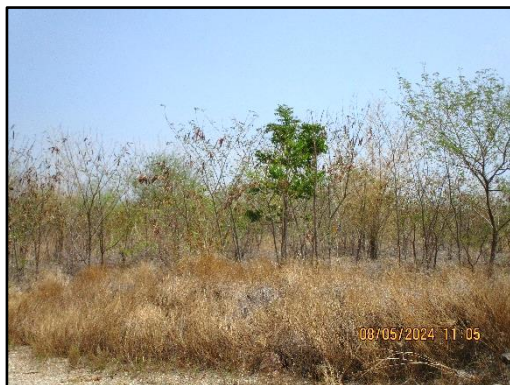
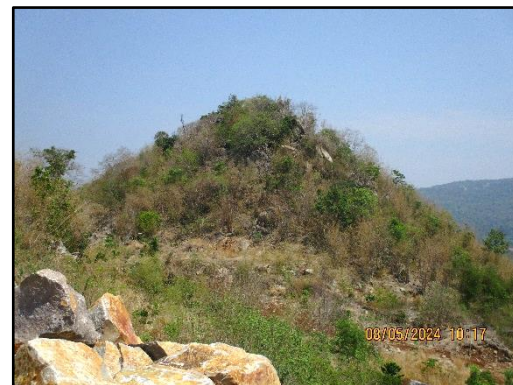
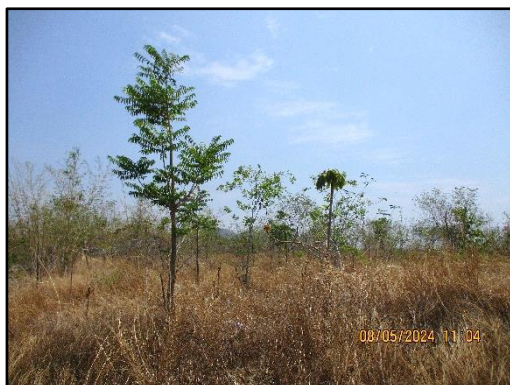
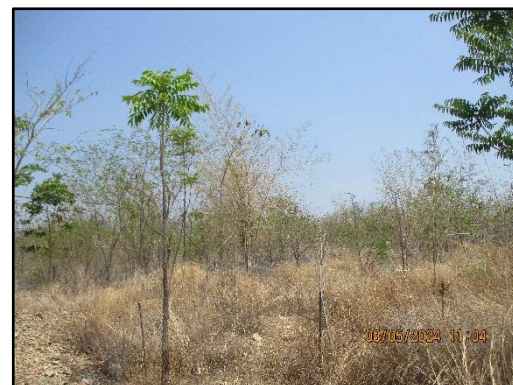
ภาพที่ 2.5 สภาพป่าที่ยังไม่ได้มีการขยายหน้าเหมือง

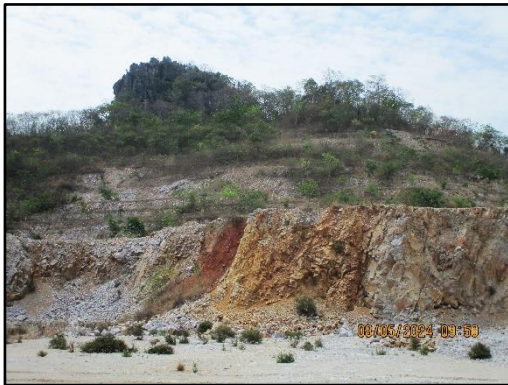
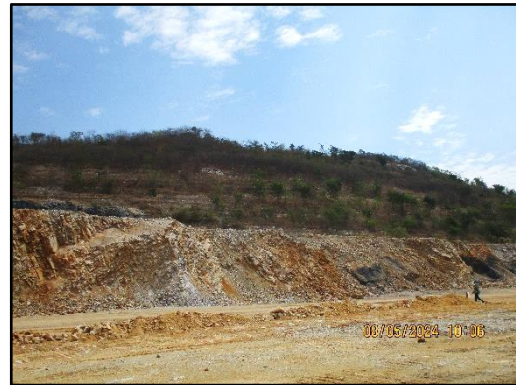
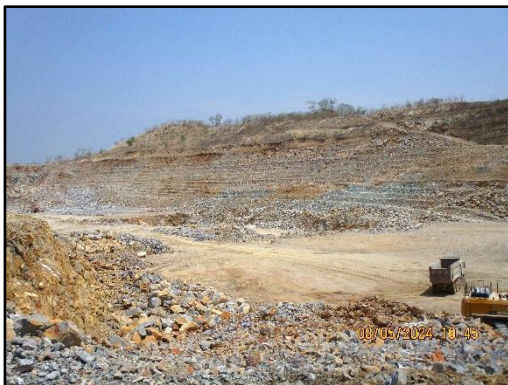
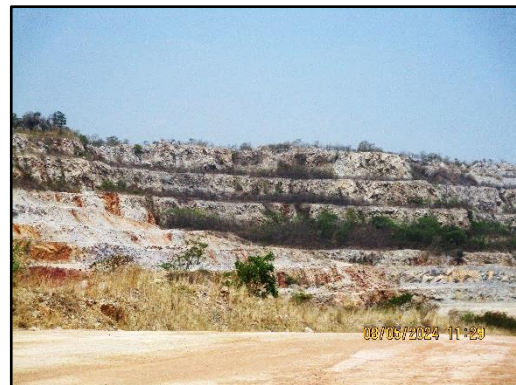
ภาพที่ 2.6 การเว้นพื้นที่ขอบเหมือง สำหรับเป็นแนว Buffer Zone

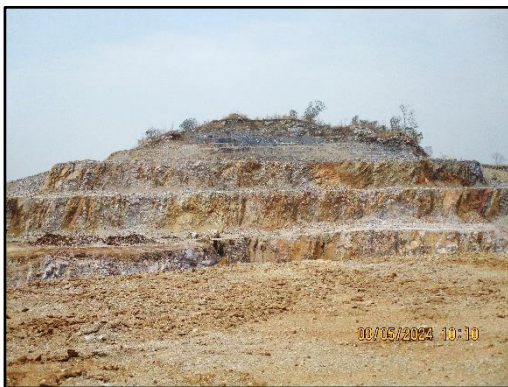
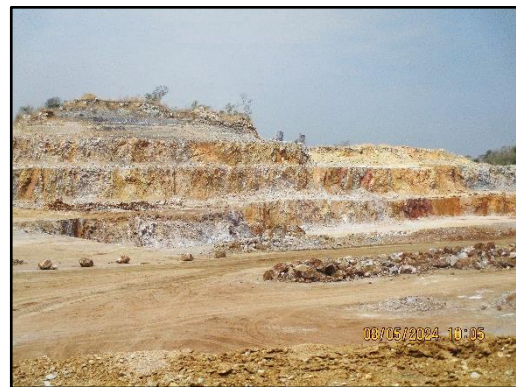
ภาพที่ 2.7 การเปิดหน้าเหมืองแบบขั้นบันได

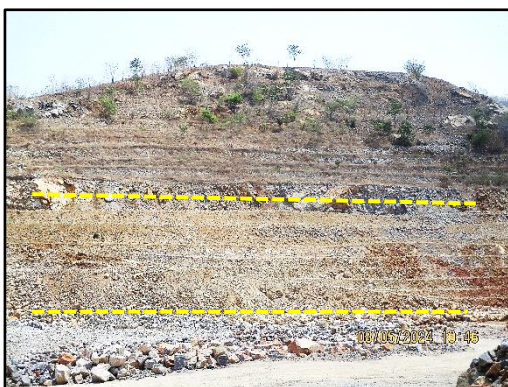
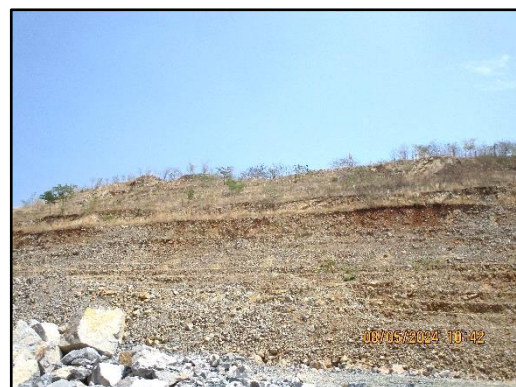
ภาพที่ 2.8 การนำเศษหินและเศษดินทำคันดินสำหรับปลูกต้นไม้บริเวณพื้นที่ที่ผ่านการทำเหมือง

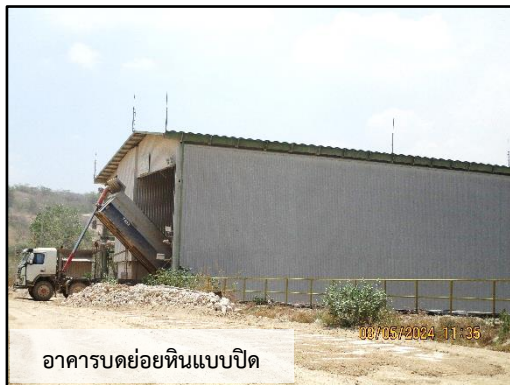
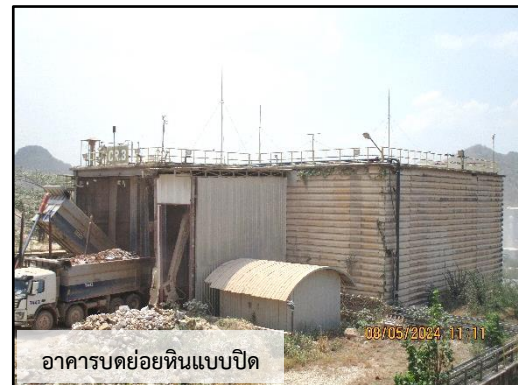
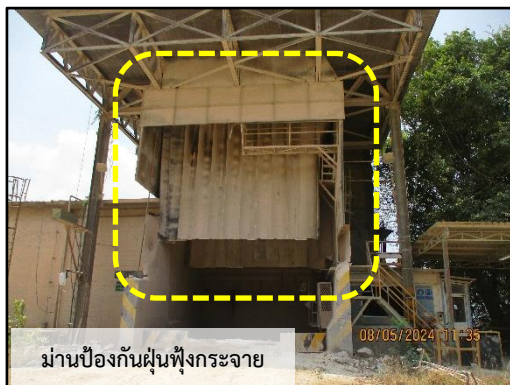
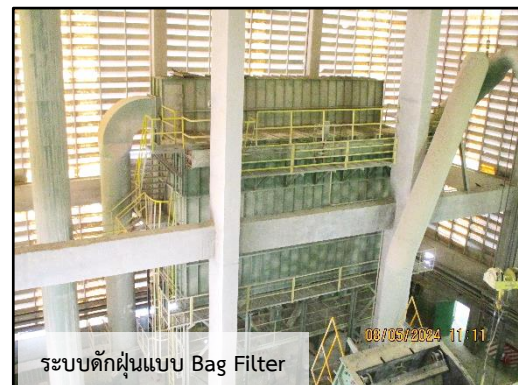
ภาพที่ 2.9 อาคารบดย่อยหินเป็นแบบปิดและติดตั้งระบบดักฝุ่นชนิด Bag Filter และม่านป้องกันฝุ่นฟุ้งกระจายเพื่อป้องกันฝุ่นออกสู่ภายนอก

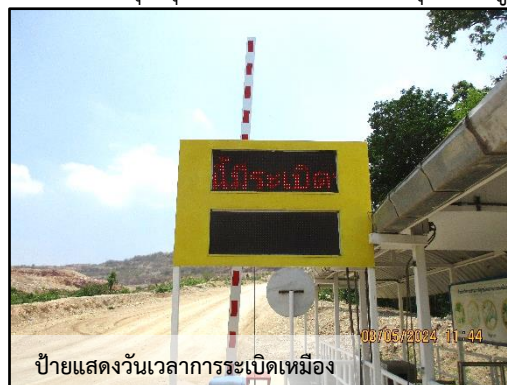
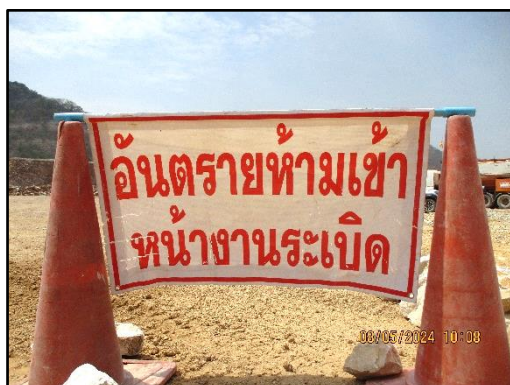
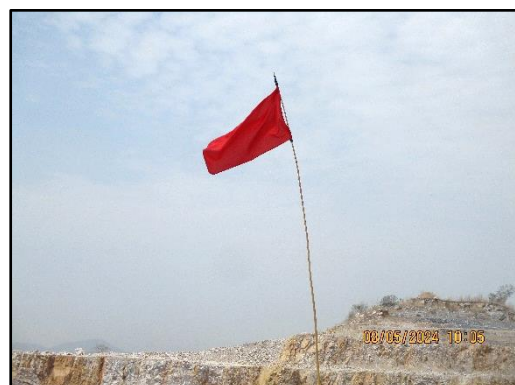
ภาพที่ 2.10 ป้ายแสดงวันเวลาการระเบิด การวางกรวยและปักธงแสดงแนวเขตการระเบิด

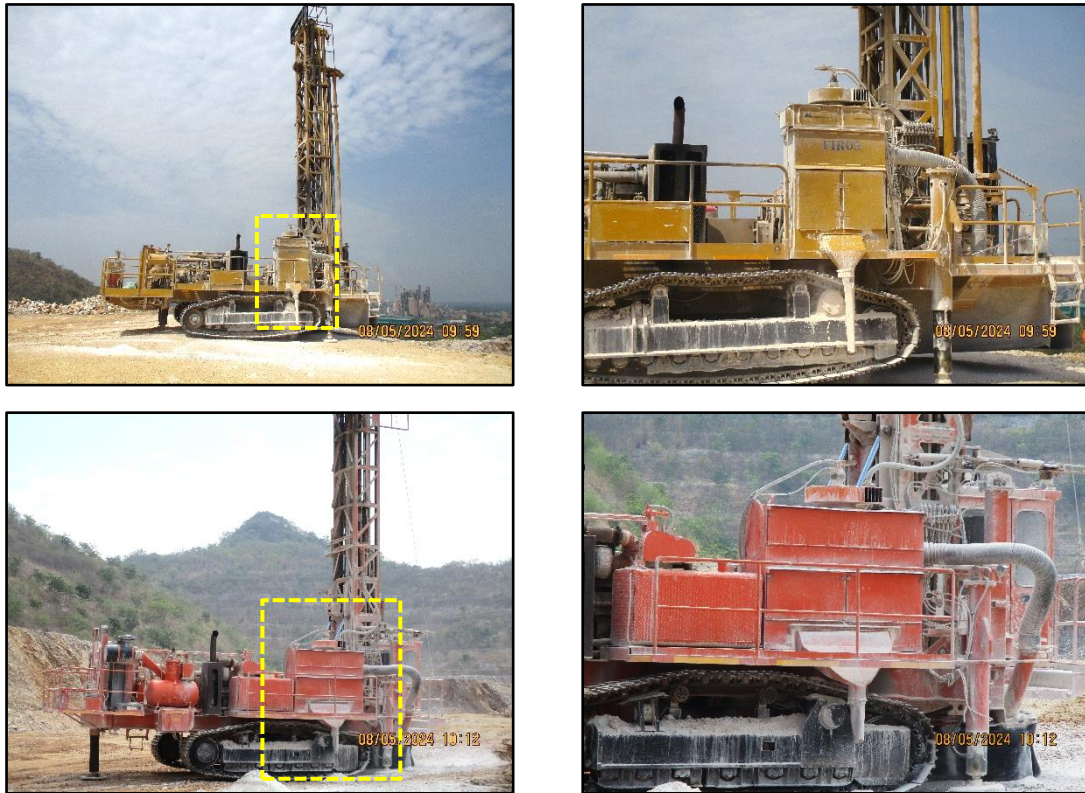
ภาพที่ 2.11 ตัวอย่างอุปกรณ์ขุดเจาะระเบิด

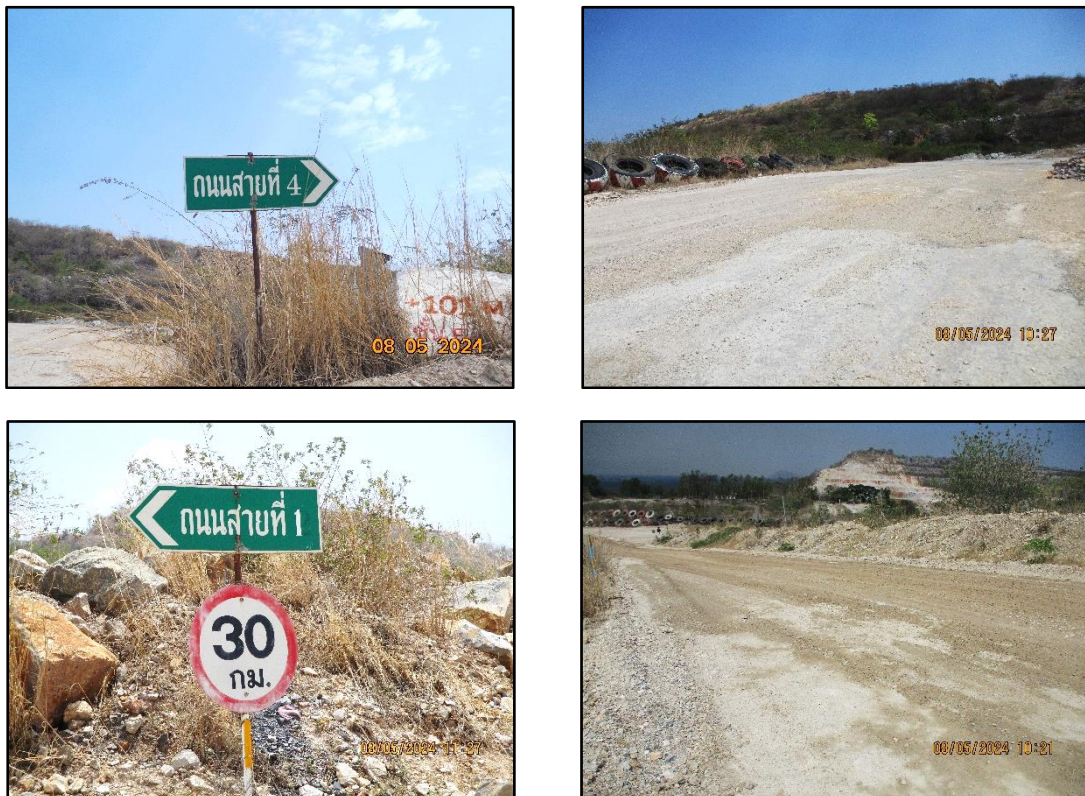
ภาพที่ 2.12 เส้นทางลำเลียงหินหรือเส้นทางที่รถวิ่งภายในพื้นที่โครงการ

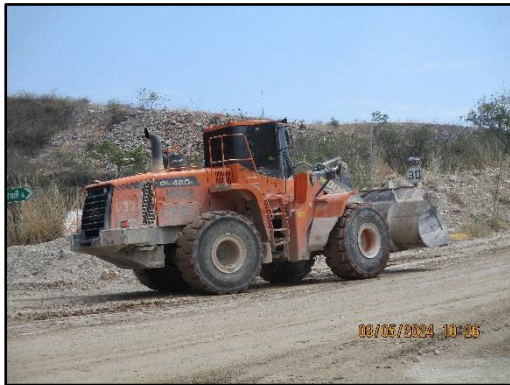
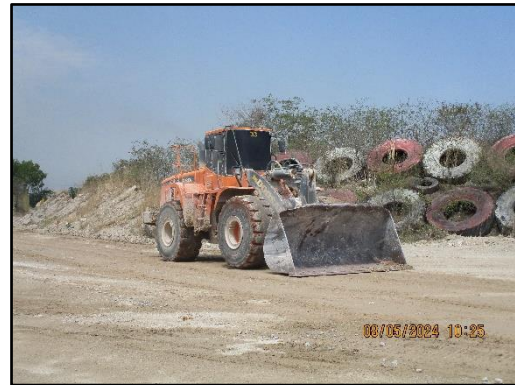
ภาพที่ 2.13 การปรับปรุงพื้นที่เส้นทางถนนบนเหมือง

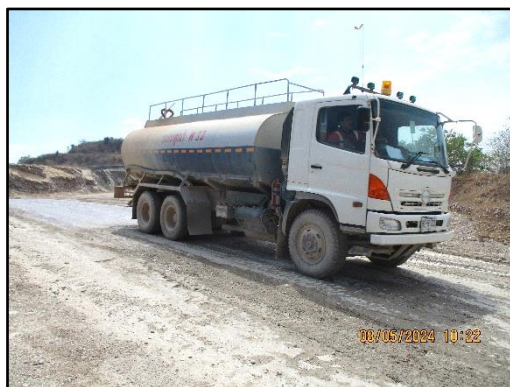
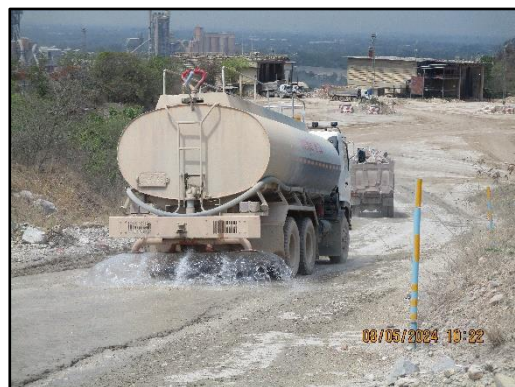
ภาพที่ 2.14 รถบรรทุกฉีดพรมน้ำบนเส้นทางลำเลียง

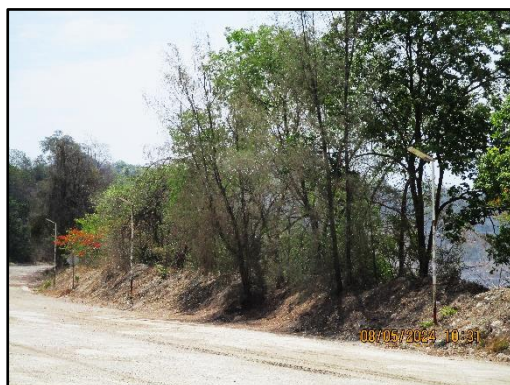
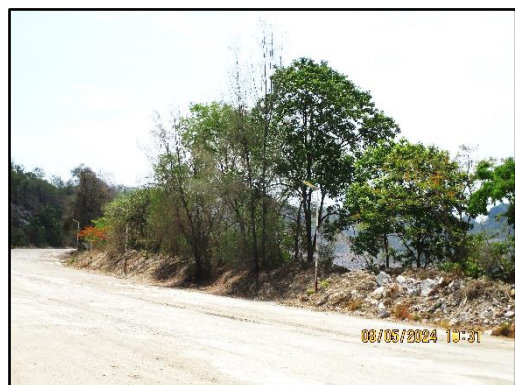
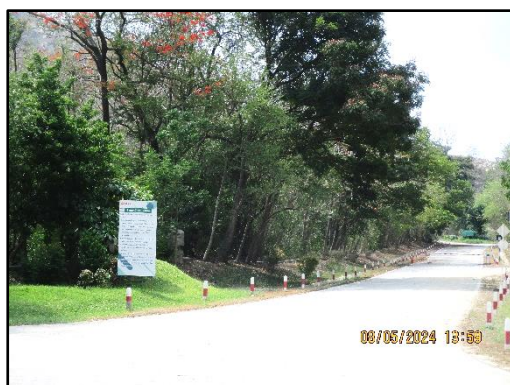
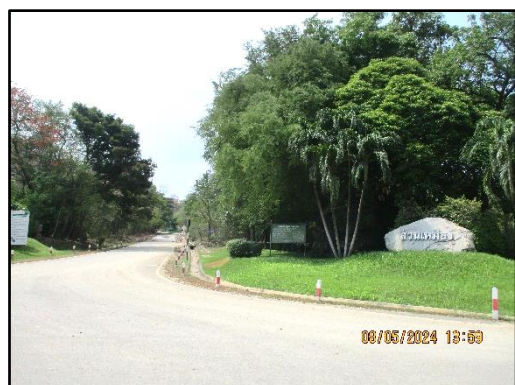
ภาพที่ 2.15 การปลูกต้นไม้ตามแนวคันดินริมเส้นทางสายหลัก และบริเวณเส้นทางขึ้นเหมือง

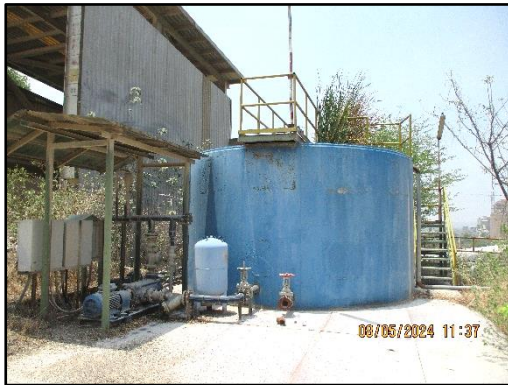
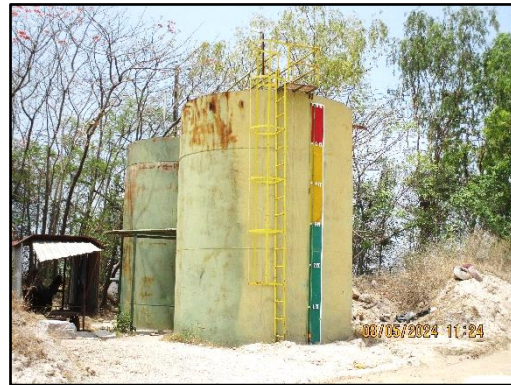
ภาพที่ 2.16 ถังกักเก็บน้ำสำรองใช้ฉีดพรมเส้นทางลำเลียงขนส่งแร่

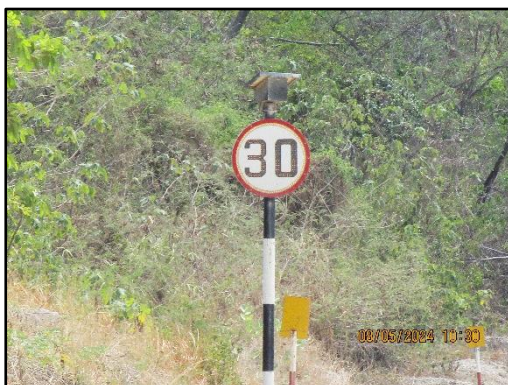
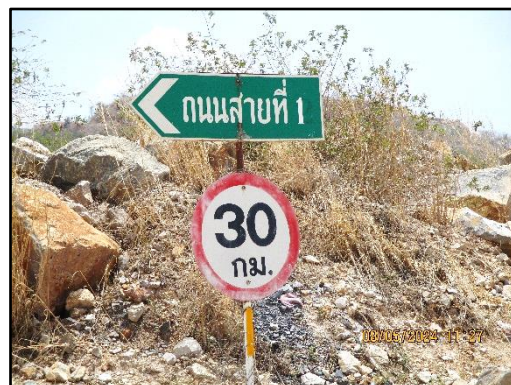
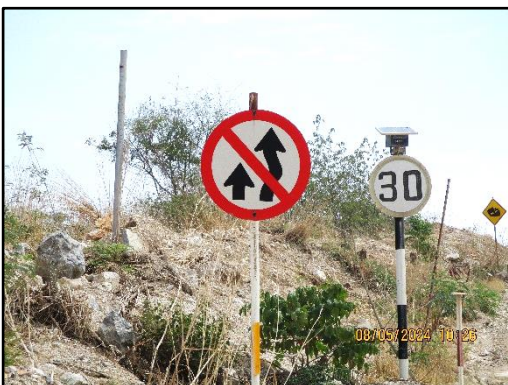
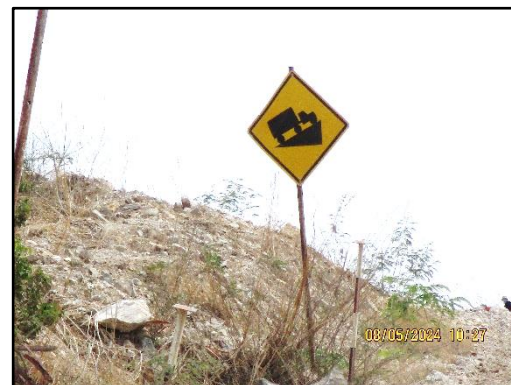
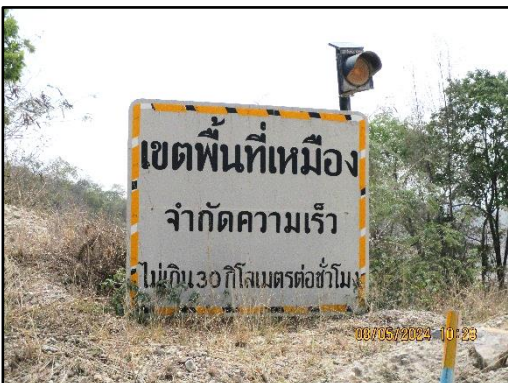
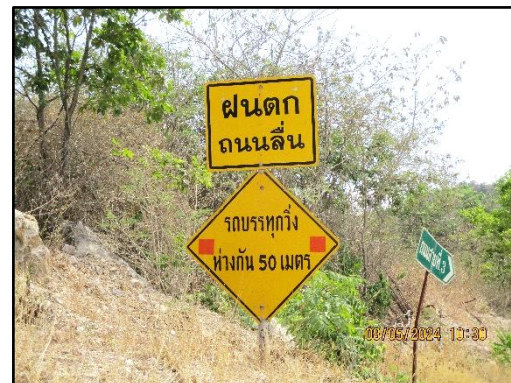
ภาพที่ 2.17 ป้ายจำกัดความเร็วและระบบจราจรภายในเขตปฏิบัติการบนเหมือง

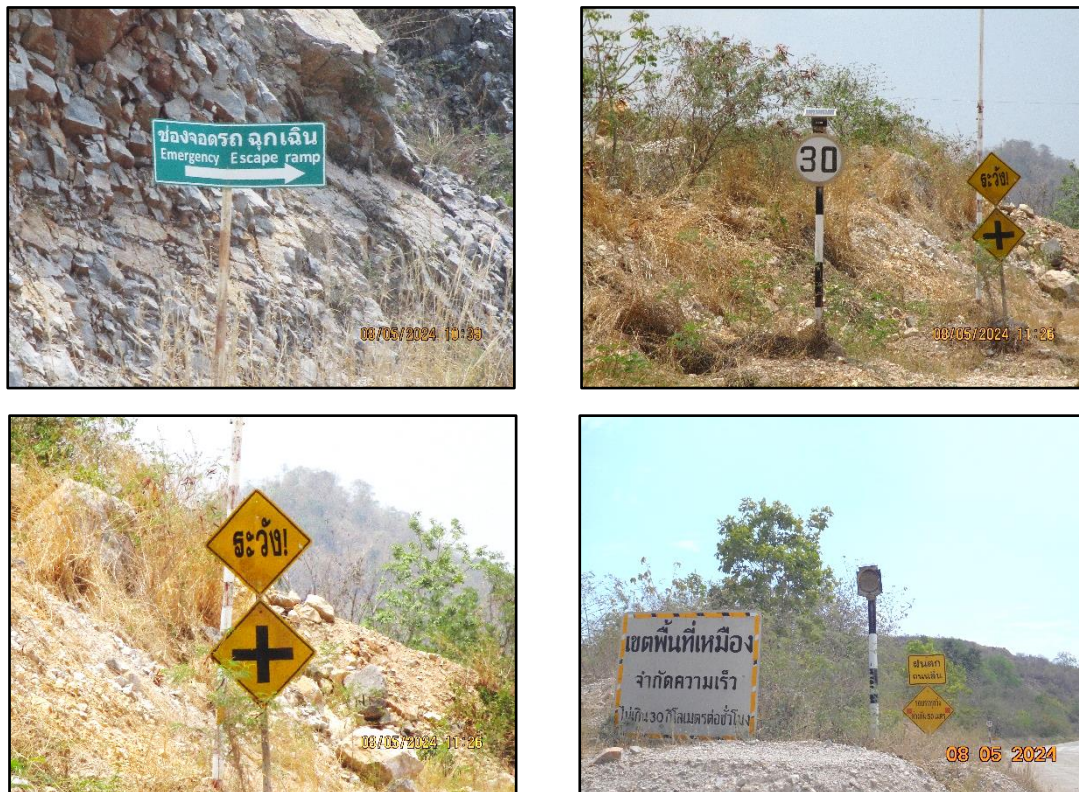
ภาพที่ 2.17 ป้ายจำกัดความเร็วและระบบจราจรภายในเขตปฏิบัติการบนเหมือง (ต่อ)

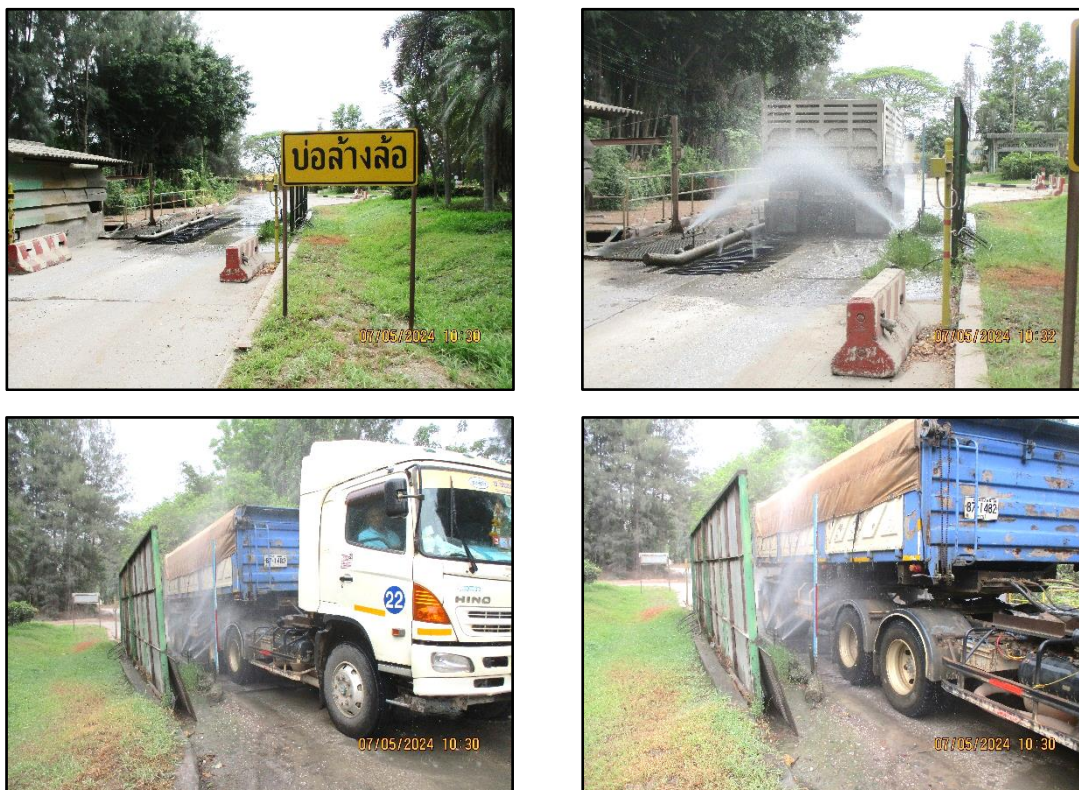
ภาพที่ 2.18 จุดล้างล้อและทำความสะอาดบรรทุกทุกและรถต่างๆ

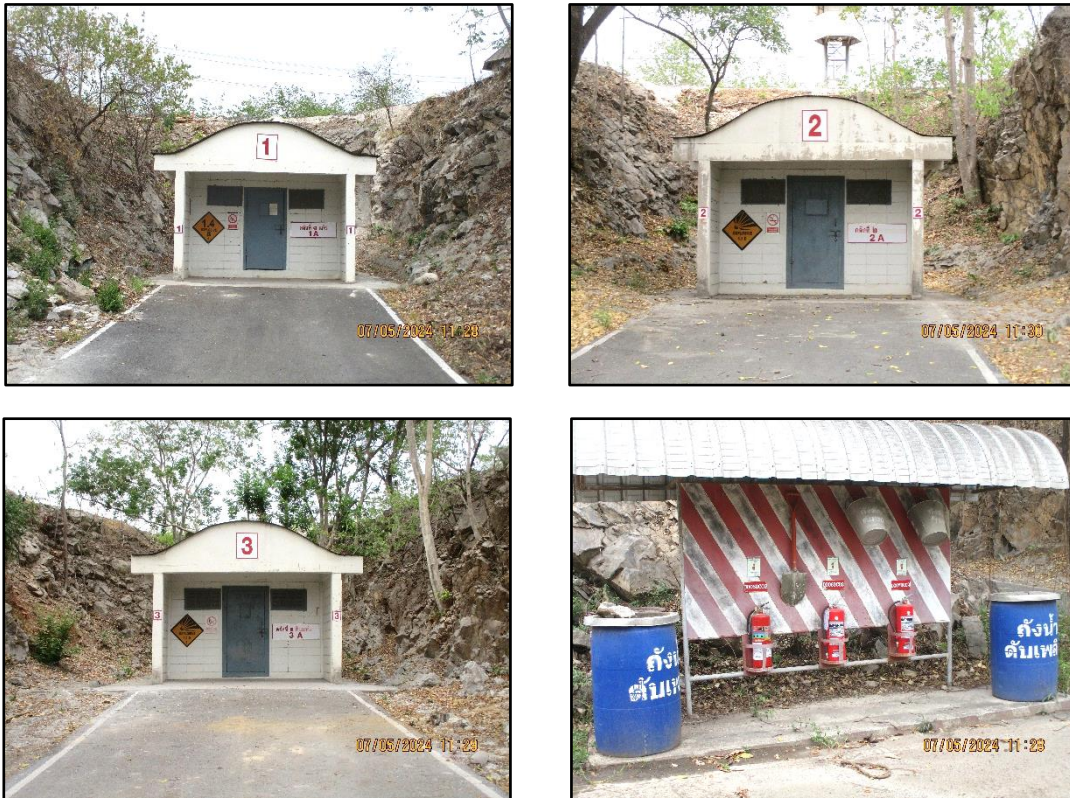
ภาพที่ 2.45 บริเวณอาคารเก็บวัตถุระเบิดของโครงการ

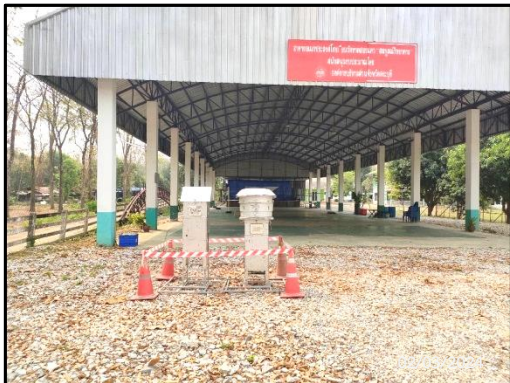
ภาพที่ 3.2 การตรวจวัดคุณภาพอากาศ
บริเวณบ้านหาดสองแควใต้
(โรงเรียนวัดหาดสองแคว
สมบุญนิยวิทยาการ)
