ผลการปฏิบัติตามมาตรการป้องกันและ
แก้ไขผลกระทบสิ่งแวดล้อม

ผลการปฏิบัติตามมาตรการป้องกันและแก้ไขผลกระทบสิ่งแวดล้อม

ตารางที่ 2.2-1 มาตรการป้องกันและแก้ไขผลกระทบสิ่งแวดล้อม โครงการ เอสพี เมกา (ระยะดำเนินการ)

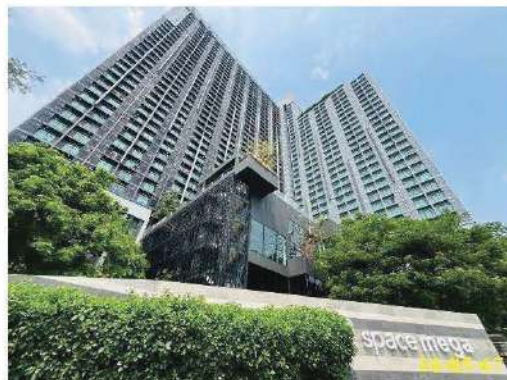
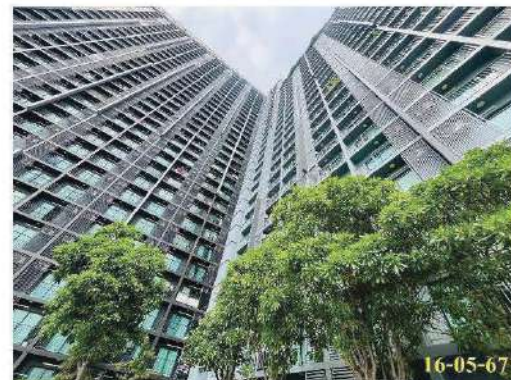
อาคารชุดพักอาศัย

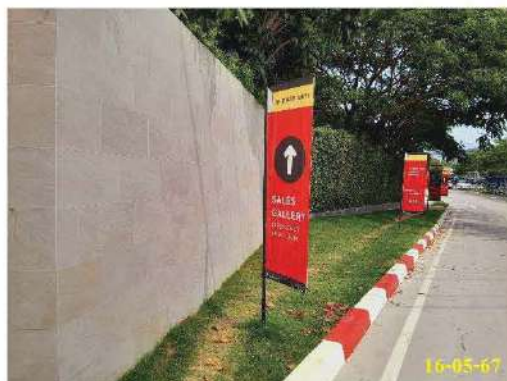
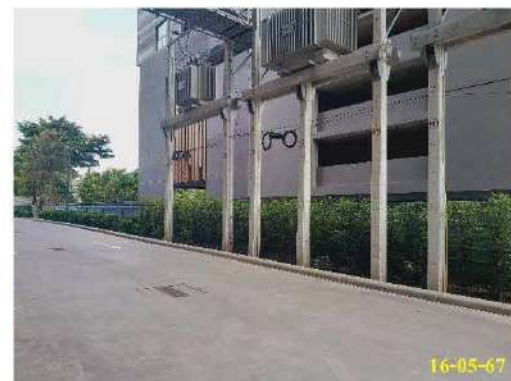
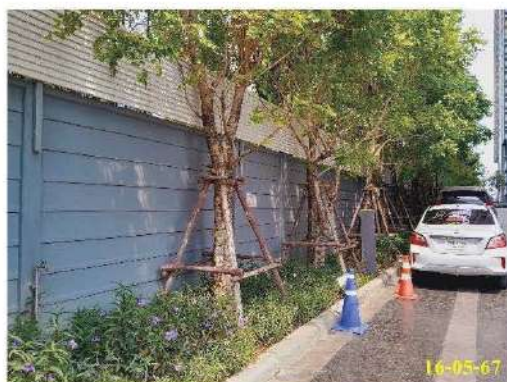
รั้วรอบโครงการ

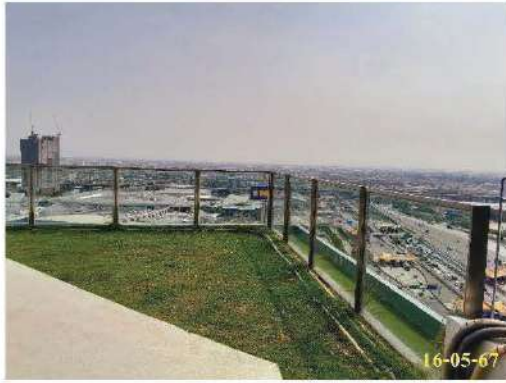
วิวกันตึก

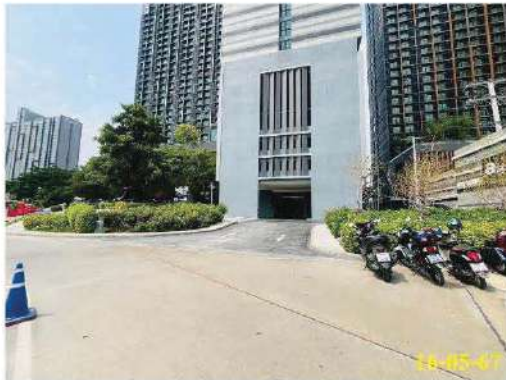
ทางเข้า-ออกโครงการ

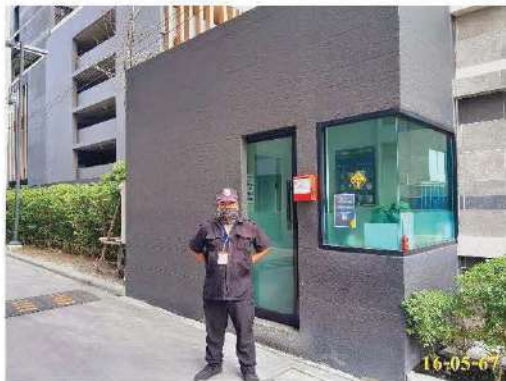
เจ้าหน้าที่รักษาความปลอดภัย พร้อมป้อม ปรก.

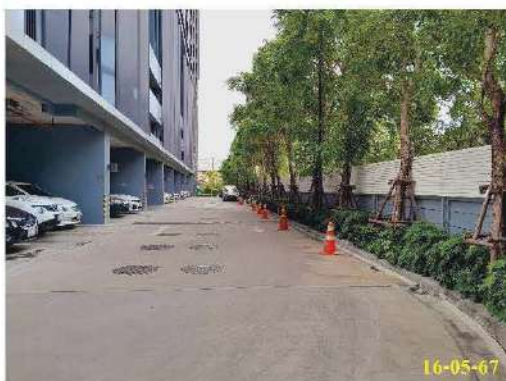
ถนนและทางเดินรถภายในโครงการ

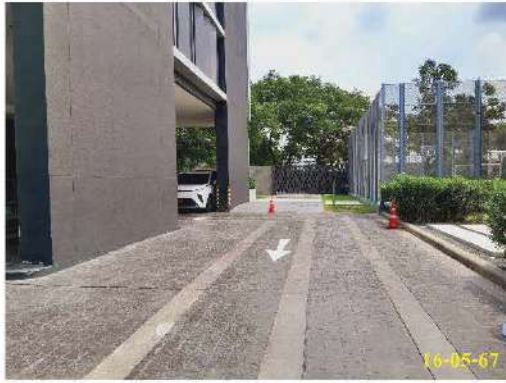
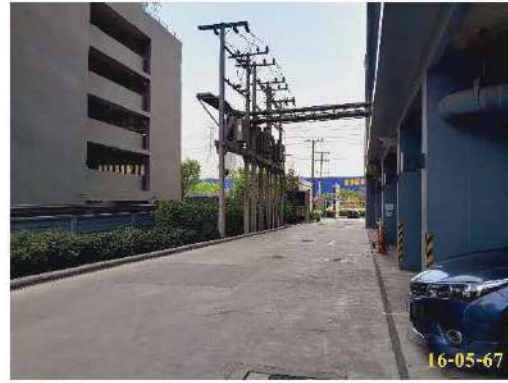
ถนนและทางเดินรถภายในโครงการ

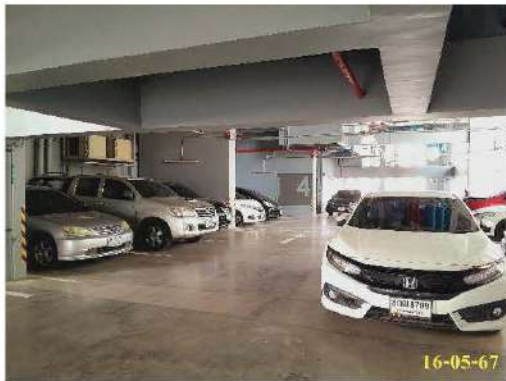
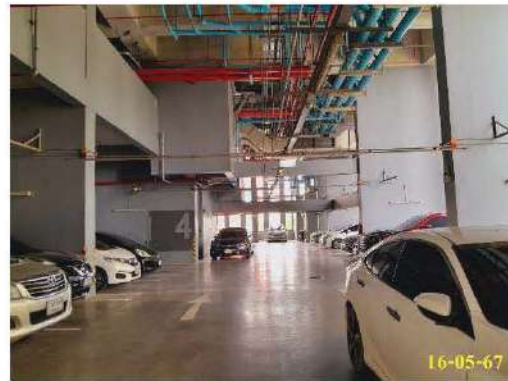
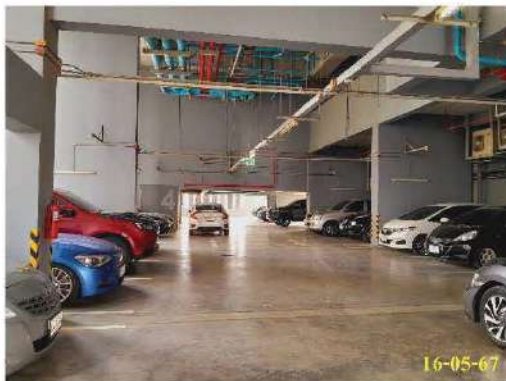
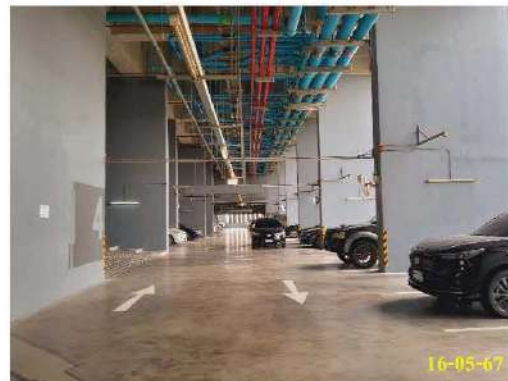
ที่จอดรถภายในโครงการ

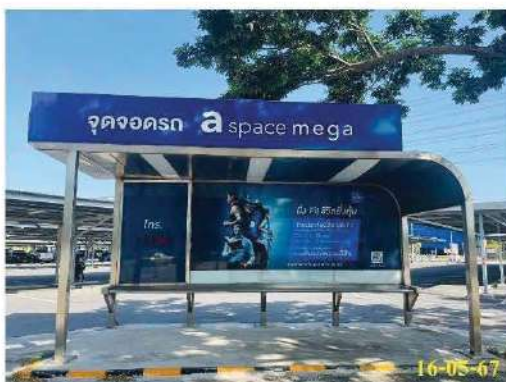
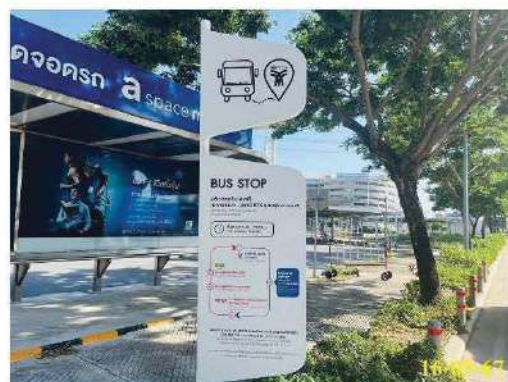
ที่จอดรถบริการสาธารณะ

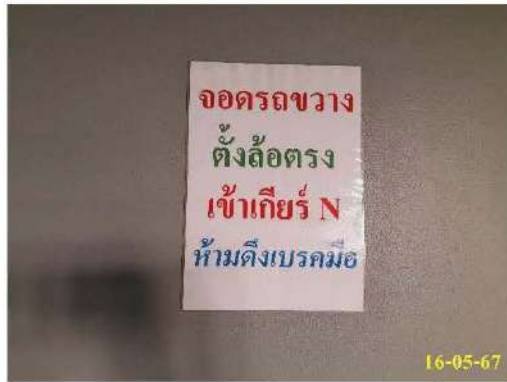
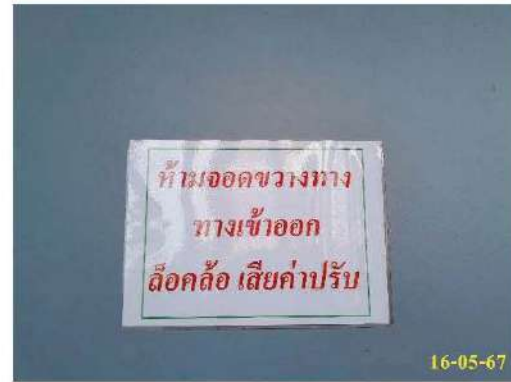
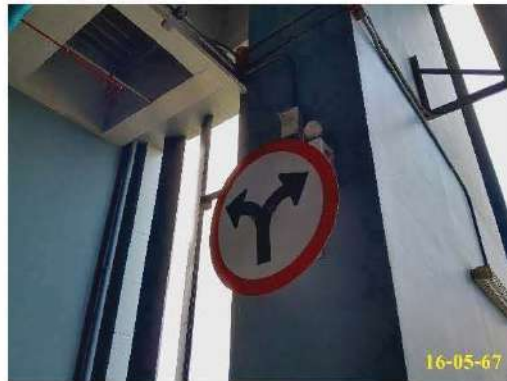
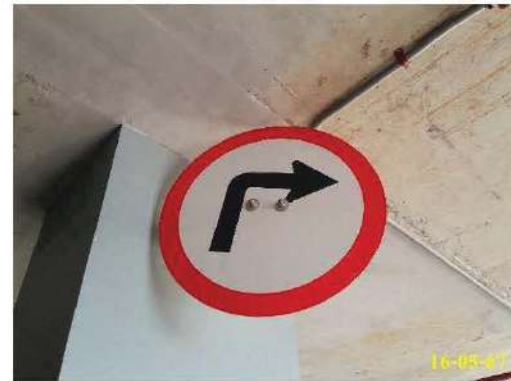
ป้าย และเครื่องหมายจราจร

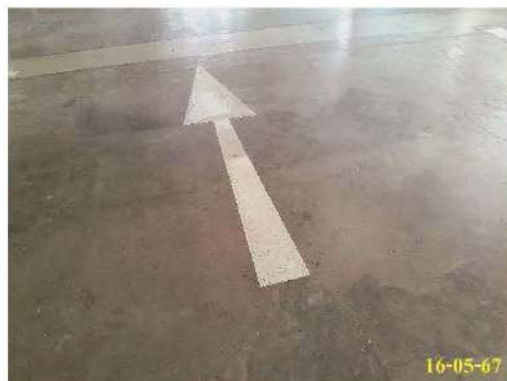
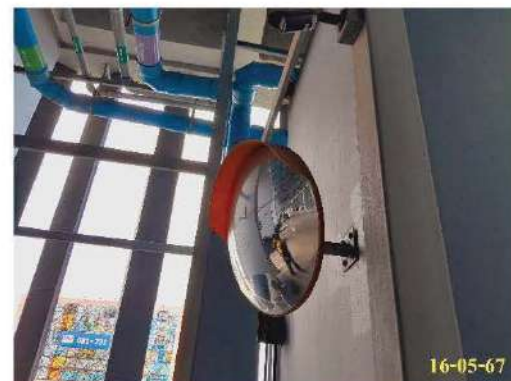
เครื่องหมายจราจรบนพื้นทาง

กระจกนูน

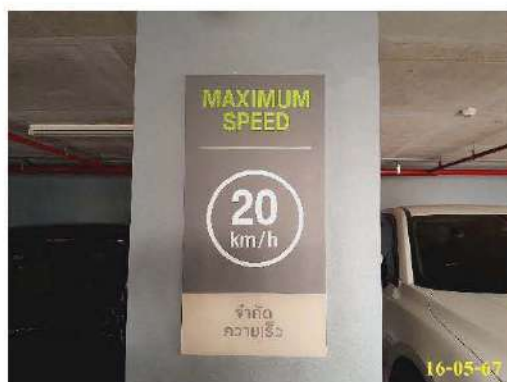
ป้ายจำกัดความเร็ว

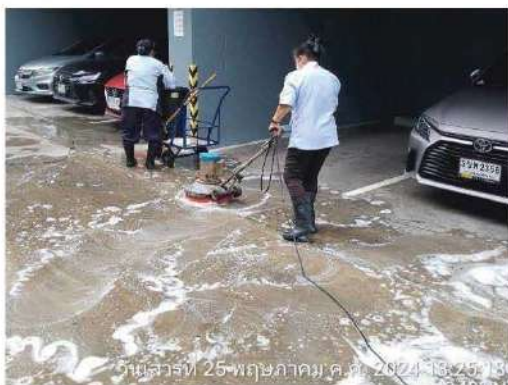
แม่บ้านทำความสะอาดถนนและทางเดินรถภายในโครงการ

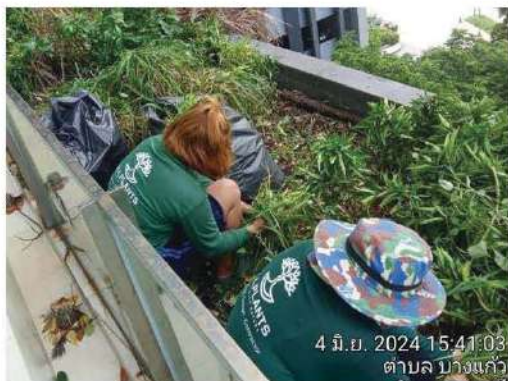
คนสวนดูแลพื้นที่สีเขียว

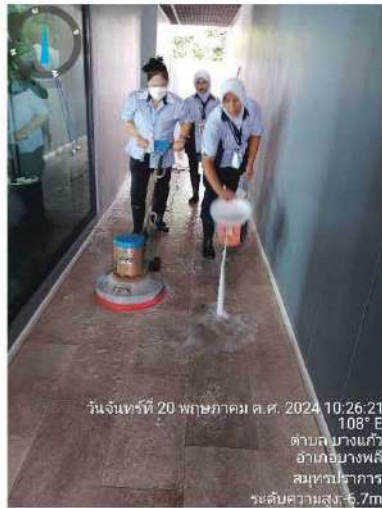
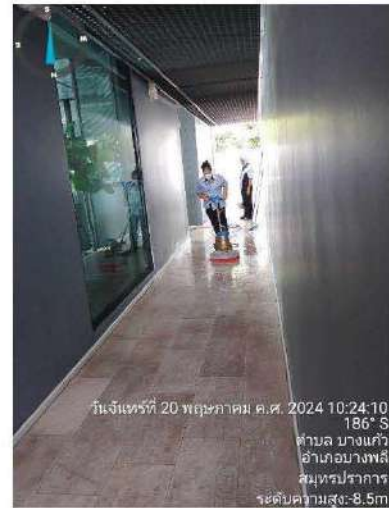
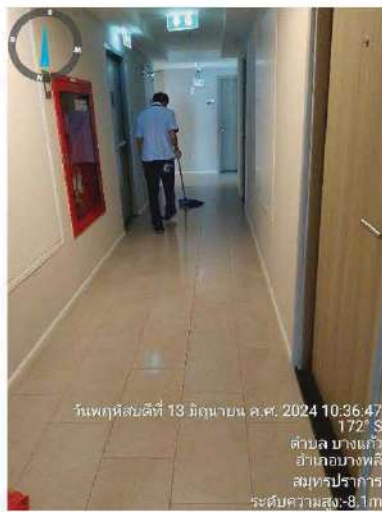
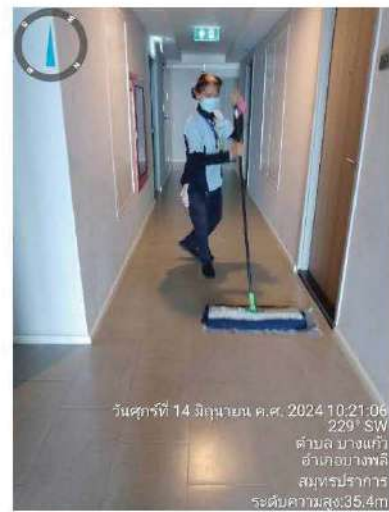
แม่บ้านทำความสะอาดพื้นที่ส่วนกลาง

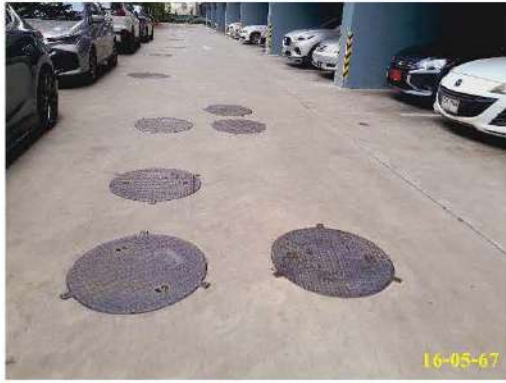
พื้นที่ระบบบำบัดน้ำเสีย

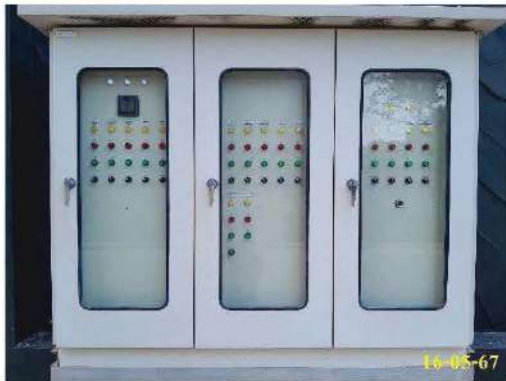
ตู้ควบคุมระบบบำบัดน้ำเสีย

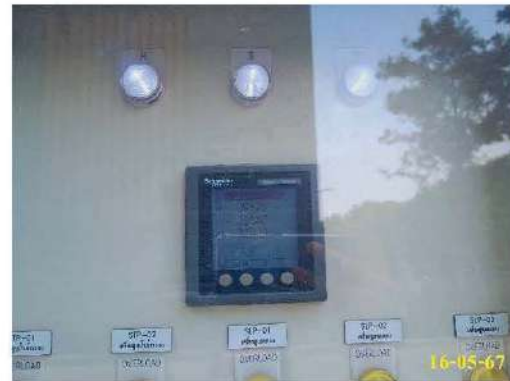
มิเตอร์ไฟฟ้าระบบบำบัดน้ำเสีย

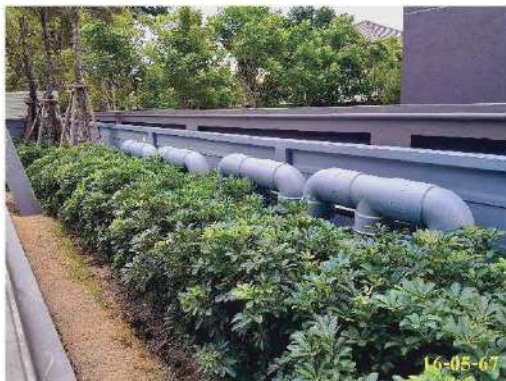
บ่อดินกักเก็บมีเทน (Methane) และท่อกักเก็บ Aerosol

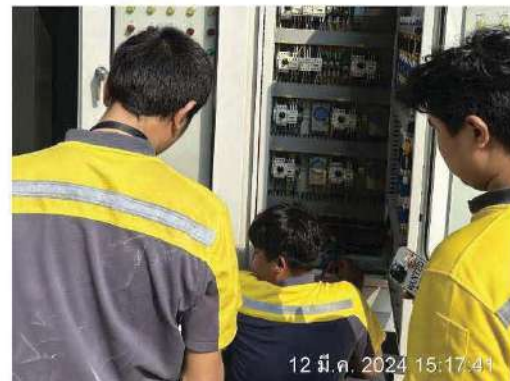
ช่างตรวจสอบระบบบำบัดน้ำเสีย

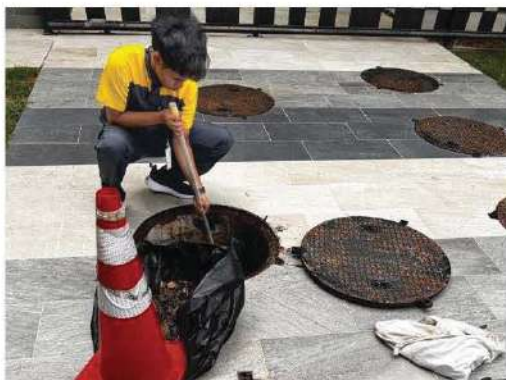
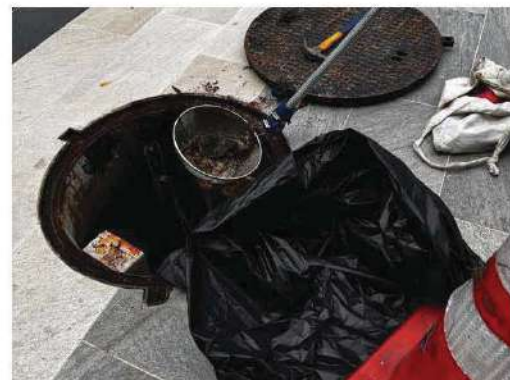
ภาพที่ 2.2-5 ระบบการจัดการน้ำเสียและสิ่งปฏิกูล

เจ้าหน้าที่ตัดกากไขมันระบบบำบัดน้ำเสีย

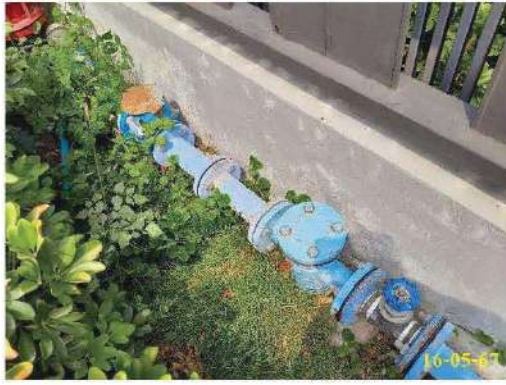
มิเตอร์น้ำประปา

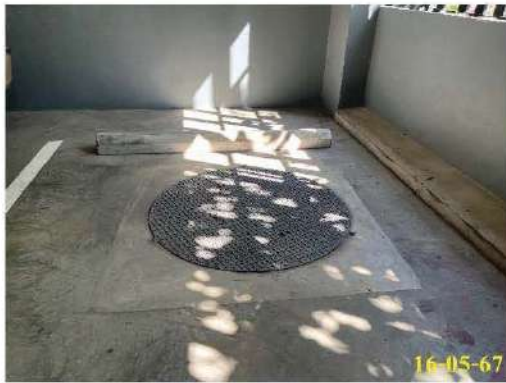
ถังเก็บน้ำขึ้นใต้ดิน พร้อมเครื่องสูบน้ำขึ้นใต้ดิน

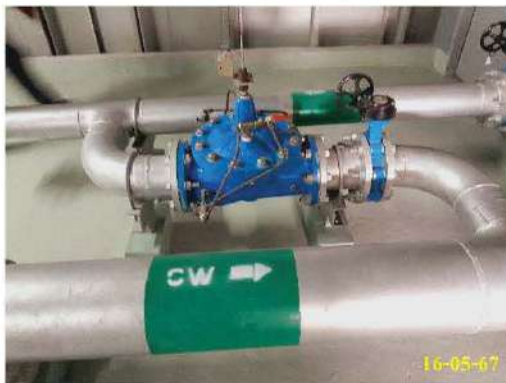
วาล์วน้ำระหว่างชั้น

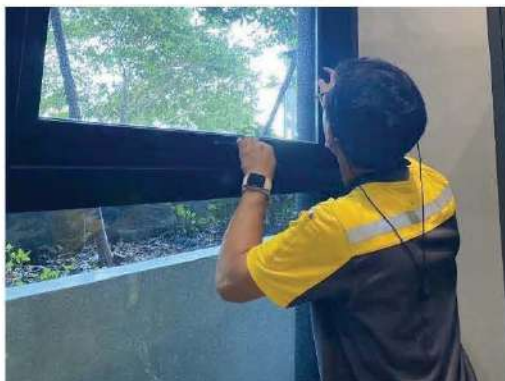
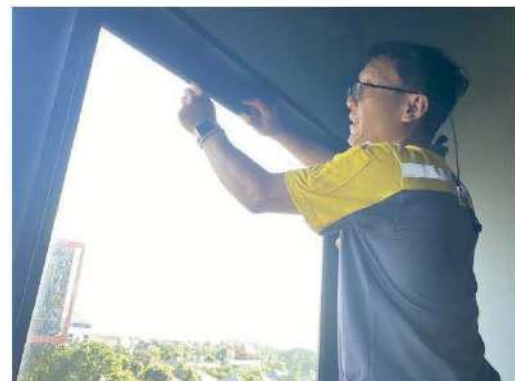
ภาพที่ 2.2-15 (ต่อ) ระบบระบายอากาศ และปรับอากาศ

เจ้าหน้าที่ตรวจเช็คหน้าต่างระบายอากาศ
