โครงการไอดีโอ โมบี อโศก ตั้งอยู่ที่ถนนเพชรบุรี แขวงบางกะปิ เขตห้วยขวาง กรุงเทพมหานคร ดำเนินการโดยบริษัท อนันดา เอ็มเอฟ เอเชีย เพชรบุรี จำกัด โดยโครงการเป็นอาคารชุดพักอาศัย ขนาดความสูง 37 ชั้น ความสูง 139.63 เมตร (ความสูงวัดถึงระดับหลังคาสูงสุด) จำนวน 1 อาคาร มีจำนวนห้องชุดรวมทั้งสิ้น 508 ห้องแบ่งเป็น ห้องชุดพักอาศัย จำนวน 507 ห้อง และห้องชุดเพื่อการพาณิชย์ (ร้านค้า) จำนวน 1 ห้อง

รายงานฉบับนี้ จัดทำขึ้นเพื่อรายงานผลการปฏิบัติตามมาตรการป้องกันและแก้ไขผลกระทบสิ่งแวดล้อม และมาตรการติดตามตรวจสอบคุณภาพสิ่งแวดล้อม ระยะดำเนินการ โครงการไอดีโอ โมบี อโศก บริหารงานโดยนิติบุคคลอาคารชุดไอดีโอ โมบี อโศก บริษัท เดอะเวิร์คส์ คอมมิวนิตี แมนเนจเม้นท์ จำกัดประจำเดือนมกราคม-มิถุนายน 2566 เพื่อให้เป็นไปตามเงื่อนไขที่กำหนดไว้ในหนังสือเห็นชอบผลการพิจารณารายงานการวิเคราะห์ทางสิ่งแวดล้อม โครงการไอดีโอ โมบี อโศก บริหารงานโดยนิติบุคคลอาคารชุดไอดีโอ โมบี อโศก บริษัท เดอะเวิร์คส์ คอมมิวนิตี แมนเนจเม้นท์ จำกัด

รายละเอียดผลการปฏิบัติตามมาตรการป้องกันและแก้ไขผลกระทบสิ่งแวดล้อม ระยะดำเนินการโครงการไอดีโอ โมบี อโศก บริหารงานโดยนิติบุคคลอาคารชุดไอดีโอ โมบี อโศก บริษัท เดอะเวิร์คส์ คอมมิวนิตี แมนเนจเม้นท์ จำกัด

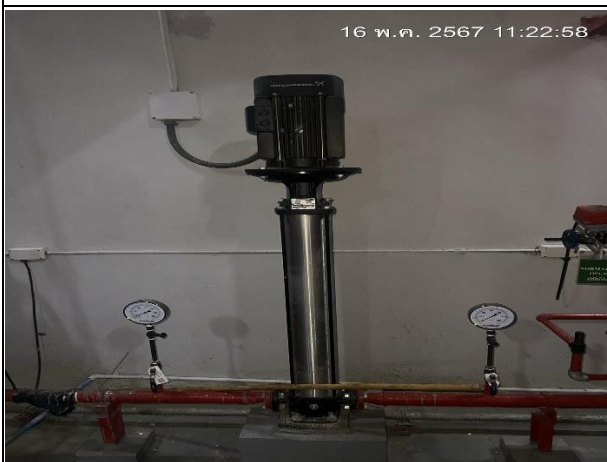
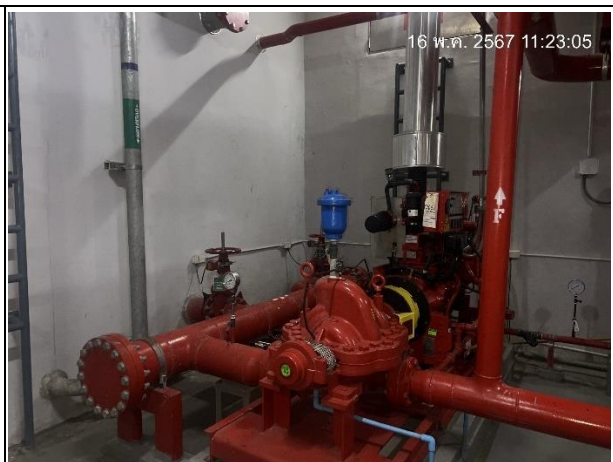
ภาพที่ 15 สัญญาณเตือนอัคคีภัย

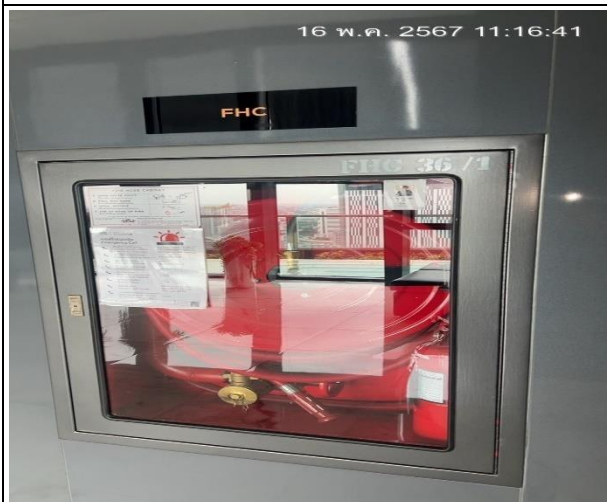
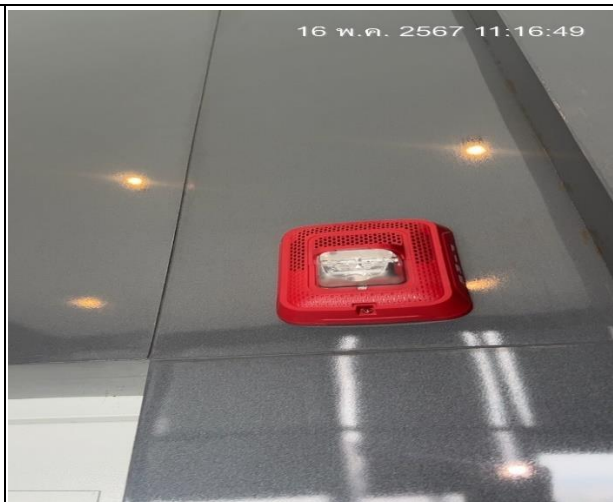
ภาพที่ 15 สัญญาณเตือนอัคคีภัย(ต่อ)

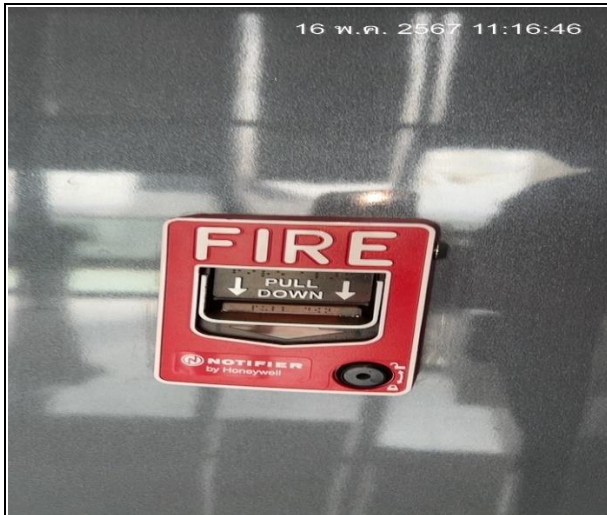
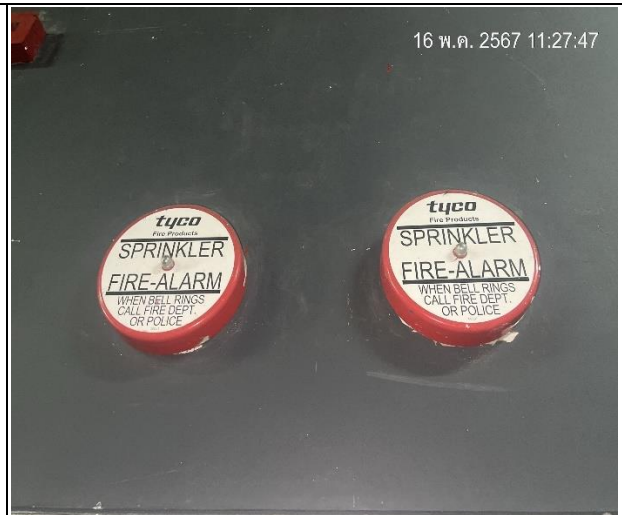
ภาพที่ 15 สัญญาณเตือนอัคคีภัย(ต่อ)

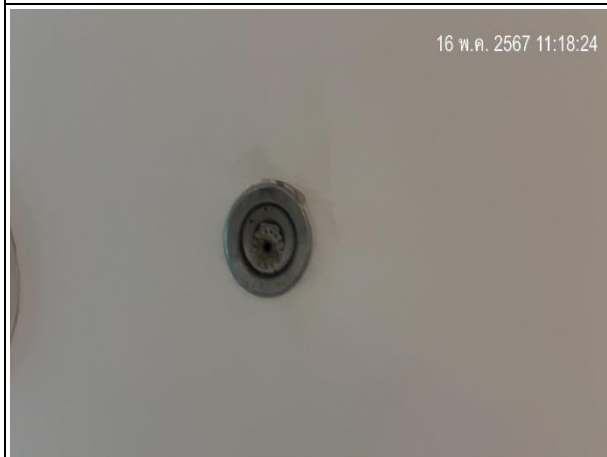
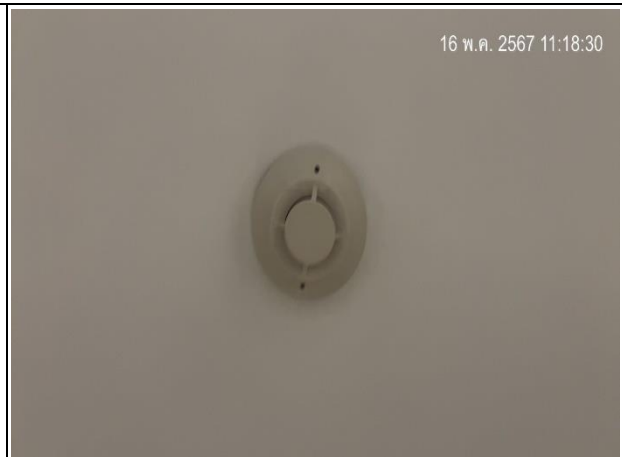
ภาพที่ 15 สัญญาณเตือนอัคคีภัย(ต่อ)

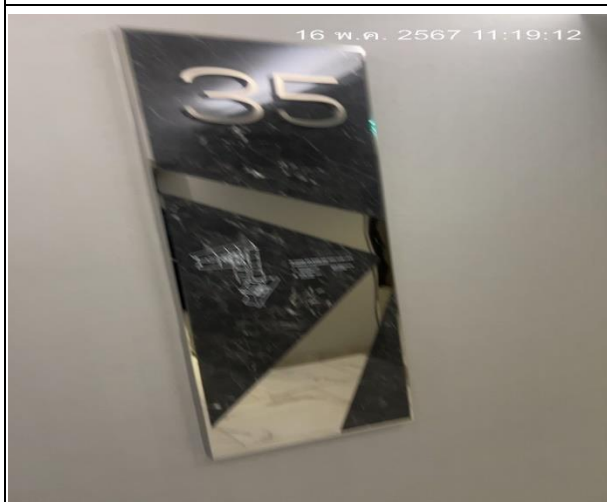
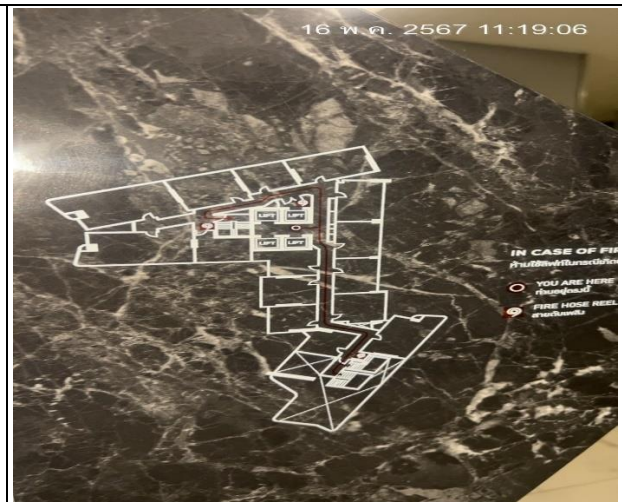
ภาพที่ 16 ฟังแสดงเส้นทางการอพยพหนีไฟ

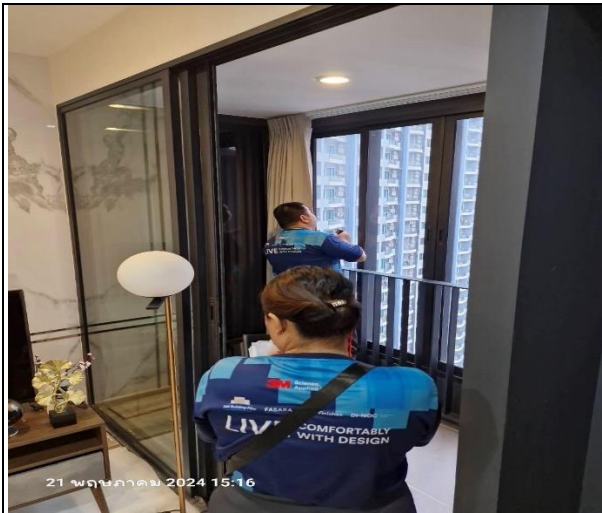
ภาพที่ 17 รวากันตก บริเวณระเบียงห้องพัก

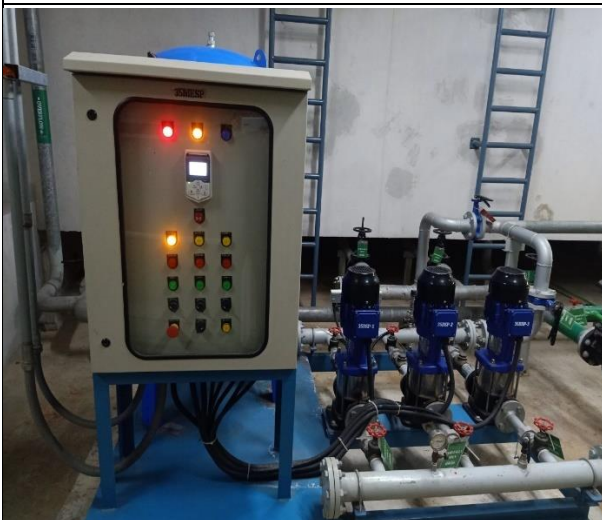
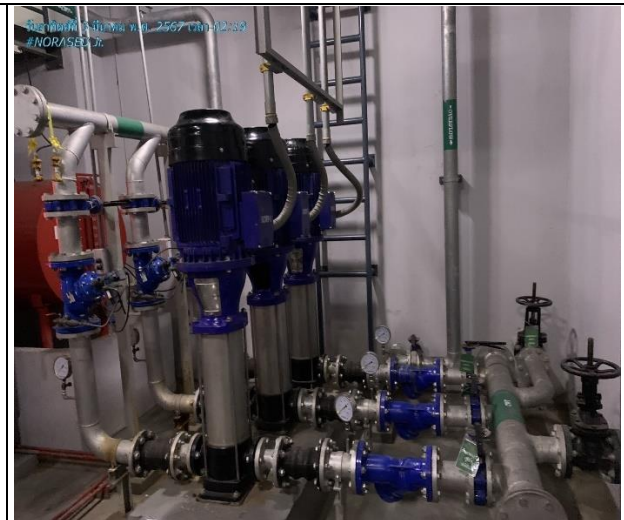
ภาพที่ 18 ระบบสูบน้ำ

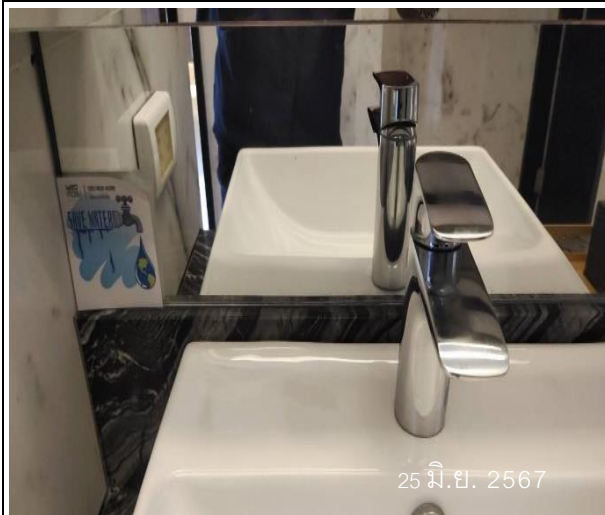
ภาพที่ 20 ป้ายรณรงค์การประหยัดน้ำ

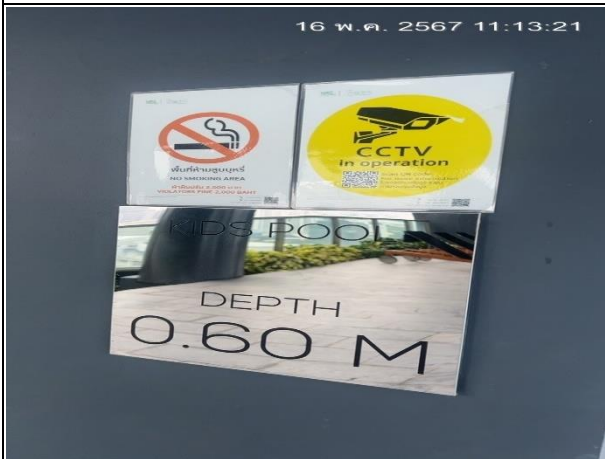
ภาพที่ 22 ป้ายบอกระดับความลึกสระว่ายน้ำ

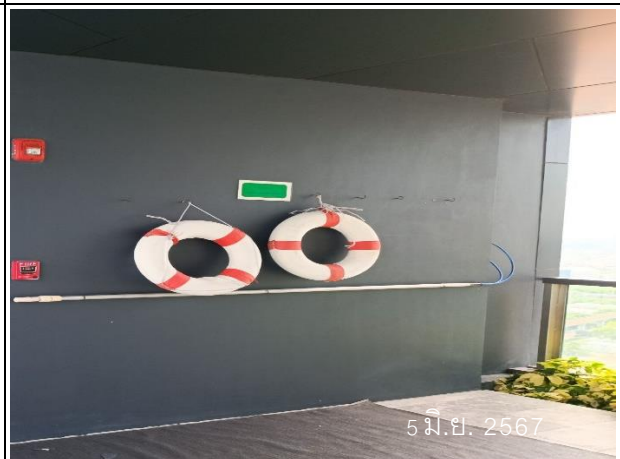
ภาพที่ 23 อุปกรณ์ประจำสระว่ายน้ำ

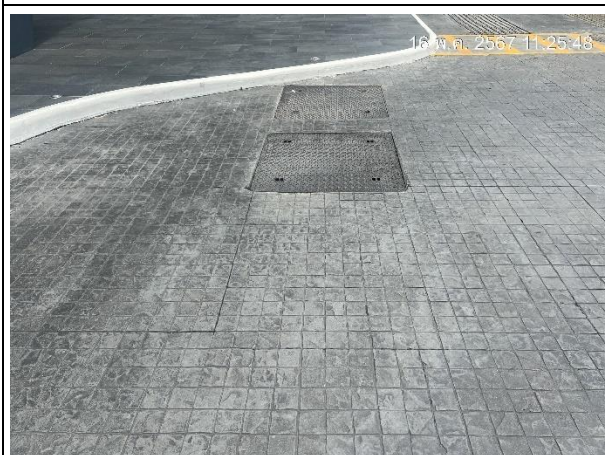
ภาพที่ 24 ป่อหน้าวงน้ำ

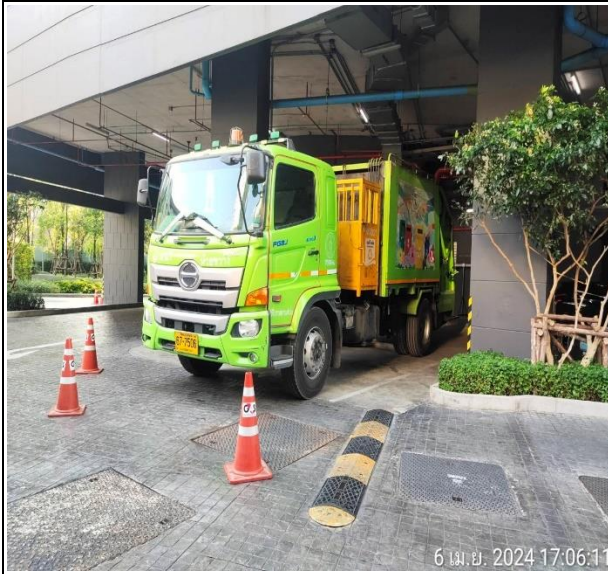
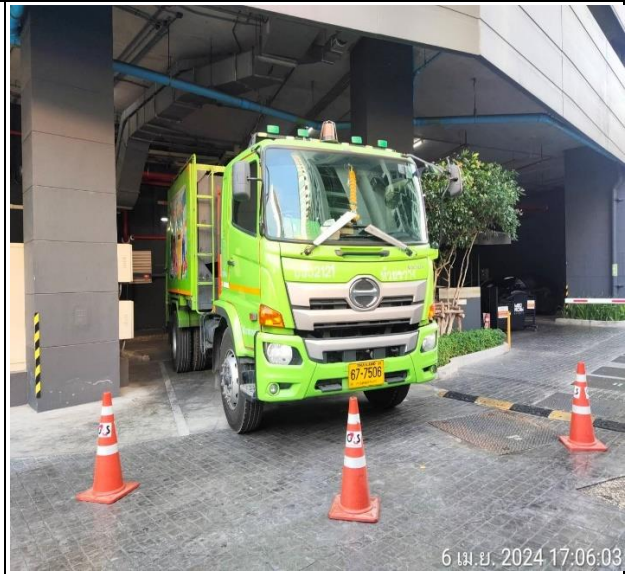
ภาพที่ 26 ประสานงานการจัดเก็บมูลฝอย

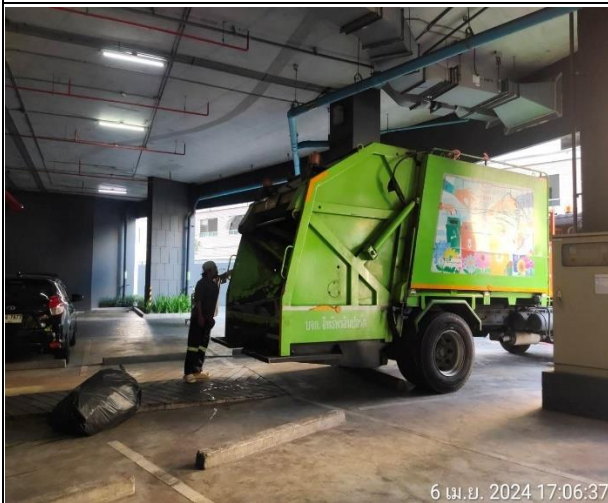
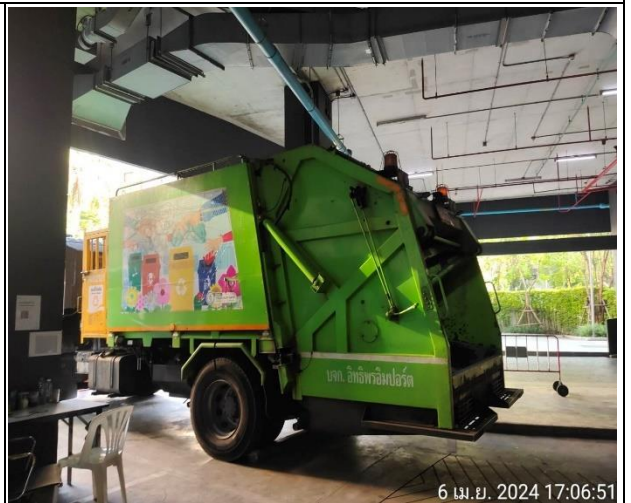
ภาพที่ 26 ประสานงานการจัดเก็บมูลฝอย(ต่อ)

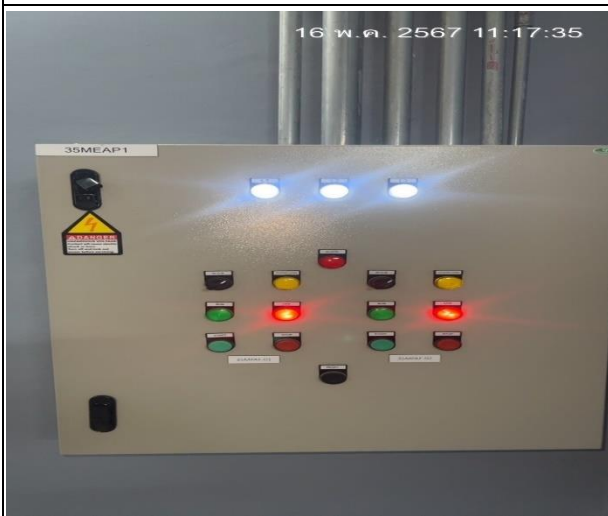
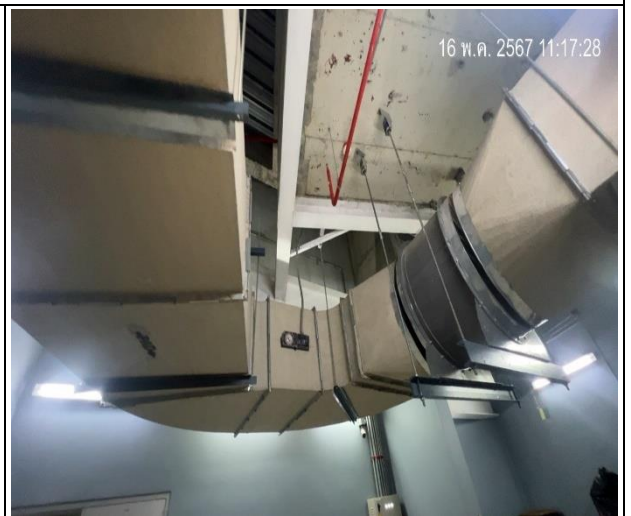
ภาพที่ 27 พัดลมดูดอากาศ

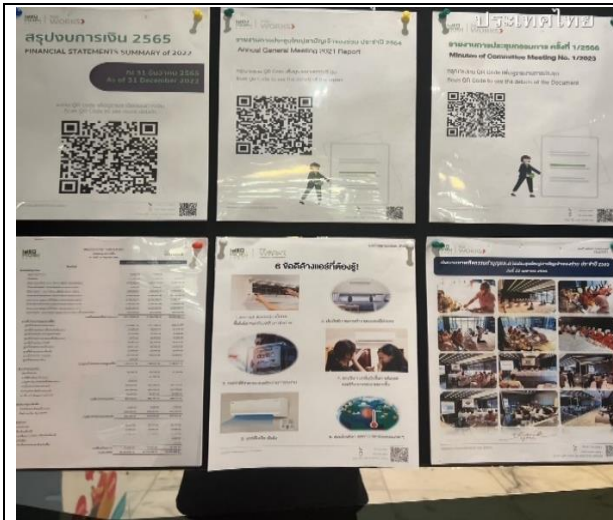
ภาพที่ 28 ป้ายรณรงค์เปิดเครื่องระบายอากาศ

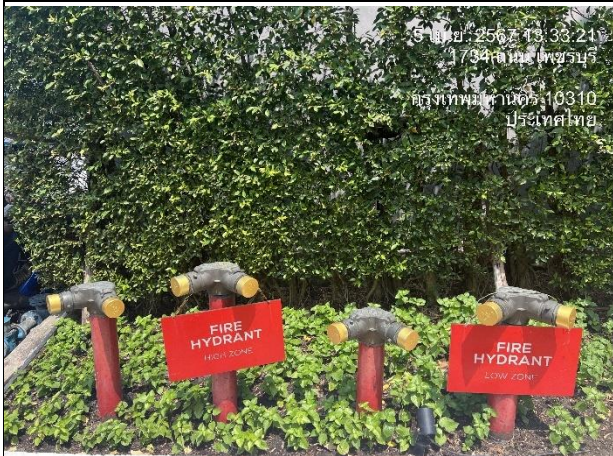
ภาพที่ 30 หัวรับน้ำดับเพลิงภายนอกอาคาร

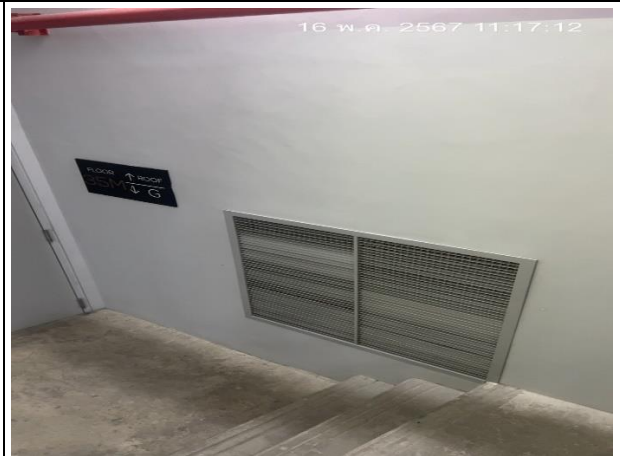
ภาพที่ 31 ช่องระบายอากาศภายในอาคาร ไม่ให้มีสิ่งกีดขวางการระบายอากาศ

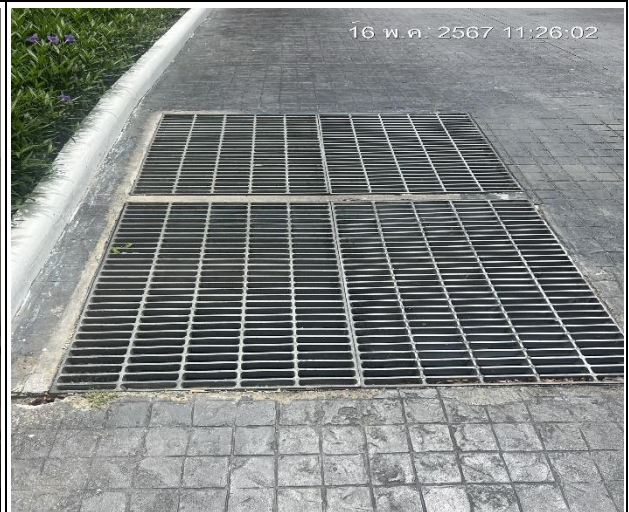
ภาพที่ 34 จัดให้มีตะแกรงครอบตามรูท่อระบายน้ำ
