ผลการปฏิบัติตามมาตรการป้องกันและ  
แก้ไขผลกระทบสิ่งแวดล้อม

### ผลการปฏิบัติตามมาตรการป้องกันและแก้ไขผลกระทบสิ่งแวดล้อม

#### 2.2 ผลการปฏิบัติตามมาตรการป้องกันและแก้ไขผลกระทบสิ่งแวดล้อม

ตารางที่ 2.2-1 มาตรการป้องกันและแก้ไขผลกระทบสิ่งแวดล้อมโครงการ แอชตัน สิลม (ระยะดำเนินการ)

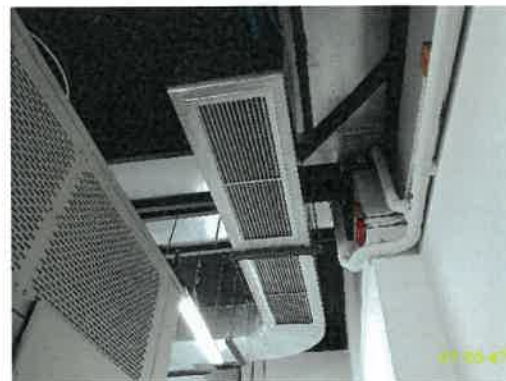
พัดลมระบายอากาศ

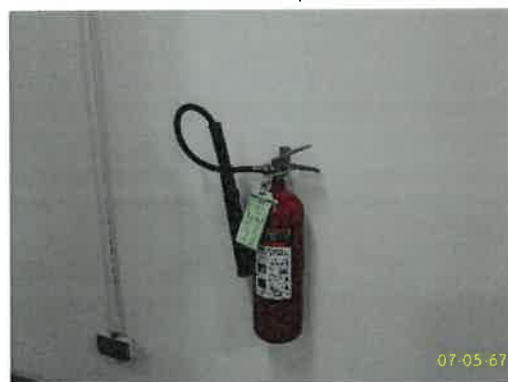
ถังดับเพลิง CO<sub>2</sub>

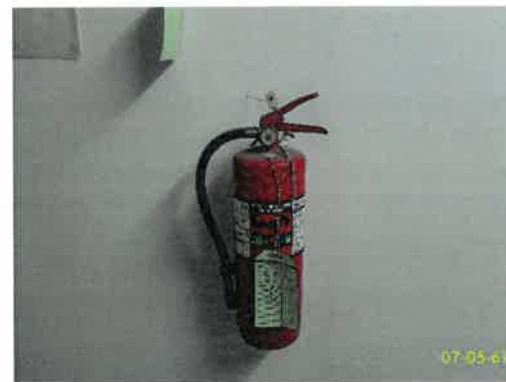
ถังดับเพลิงเคมี

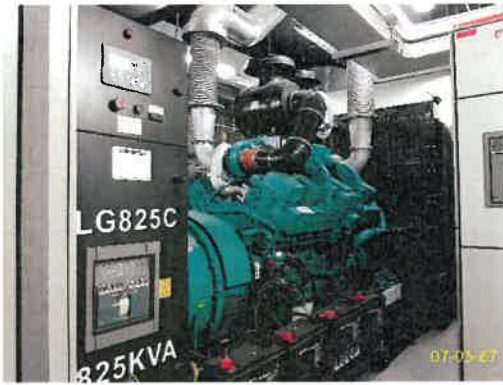
เครื่องกำเนิดไฟฟ้าสำรอง

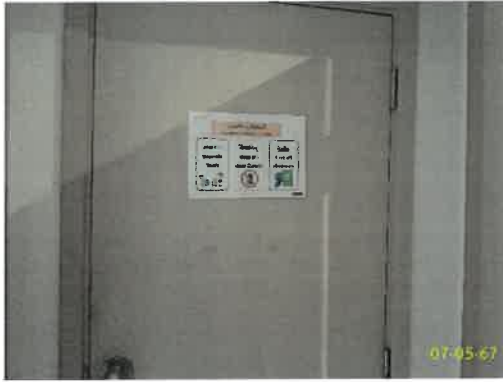
ประตูปิดสนิท

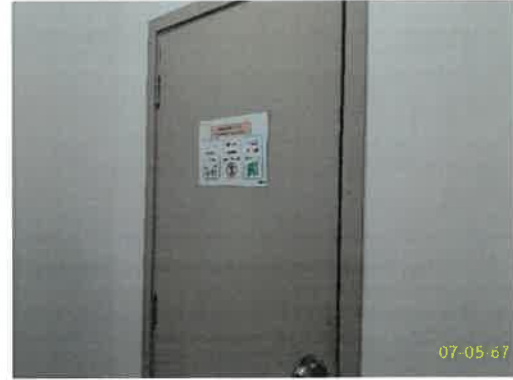
ประตูห้องขยะปิดสนิท

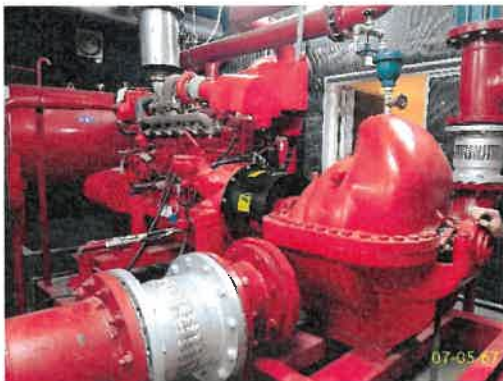
เครื่องสูบน้ำดับเพลิงชั้นใต้ดิน

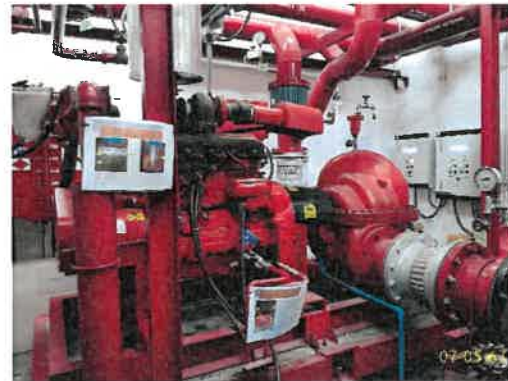
เครื่องสูบน้ำดับเพลิงชั้นที่ 34
