ผลการปฏิบัติตามมาตรการป้องกันและ
แก้ไขผลกระทบสิ่งแวดล้อม

โครงการอาคารชุด โนเบิล แอมเบียนซ์ สุขุมวิท 42 คอนโดมิเนียม ตั้งอยู่ที่ซอยสุขใจ ถนนสุขุมวิท 42 แขวง พระโขนง เขตคลองเตย กรุงเทพมหานคร ดำเนินการโดย บริษัท โนเบิล ดีเวลลอปเม้นท์ จำกัด (มหาชน) ประกอบด้วย อาคารชุด คสล. จำนวน 2 อาคาร ได้แก่ อาคาร A สูง 8 ชั้น และชั้นใต้ดิน 2 ชั้น และอาคาร B สูง 8 ชั้น และชั้นใต้ดิน 2 ชั้น (ชั้นห้องเครื่อง) มีจำนวนห้องพักอาศัยทั้งสิ้น 259 ห้อง และที่จอดรถยนต์ 107 คัน พร้อมสิ่งอำนวยความสะดวกและบริการ เช่น สระว่ายน้ำ ห้องออกกำลังกาย และสวนส่วนกลาง เป็นต้น สามารถเดินทางด้วยรถยนต์ส่วนตัว หรือระบบขนส่งมวลชน เช่น รถไฟฟ้า BTS และรถโดยสารประจำทางหลายสาย ซึ่งมีความสะดวกในการเดินทางตอบสนองกับการใช้ชีวิตประจำวันของผู้พักอาศัยในปัจจุบัน นับเป็นการเพิ่มทางเลือกให้แก่ผู้ที่ต้องการที่พักอาศัยที่มีระบบสาธารณูปโภค และสิ่งอำนวยความสะดวกครบครัน ในย่านใจกลางเมือง ได้รับหนังสือเห็นชอบรายงานการประเมินผลกระทบสิ่งแวดล้อม (EIA) จากสำนักงานนโยบายและแผนทรัพยากรธรรมชาติและสิ่งแวดล้อม ที่ ทส 1010.5/16155 ลงวันที่ 21 พฤศจิกายน 2561 (ภาพผนวก ก) กำหนดให้โครงการต้องเสนอรายงานผลการปฏิบัติตามมาตรการป้องกันและแก้ไขผลกระทบสิ่งแวดล้อม และมาตรการตรวจสอบคุณภาพสิ่งแวดล้อมให้หน่วยงานที่เกี่ยวข้องทุก 6 เดือน

ผลการติดตามตรวจสอบการปฏิบัติตามม

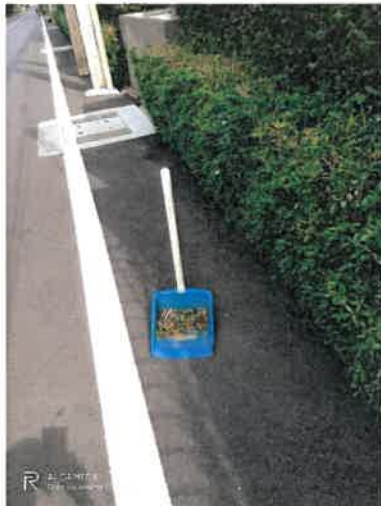
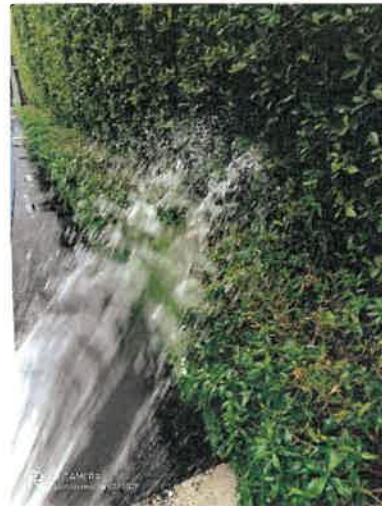
3. บำรุงดูแลรักษาพื้นที่สีเขียว และต้นไม้ในโครงการให้เจริญเติบโตสวยงามอยู่เสมอ	✓	- นิติบุคคลอาคารชุด ฯ ได้ว่าจ้าง ห้างหุ้นส่วน เรียล พฤษชา ในการดูแลต้นไม้ในโครงการให้มีความสวยงามอยู่ตลอดเวลา	-	ภาพที่ 2.2-3 เจ้าหน้าที่ดูแลต้นไม้ ภาคผนวก ค-1 แผนดูแลต้นไม้

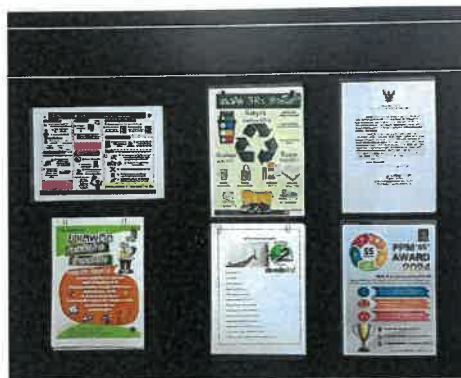
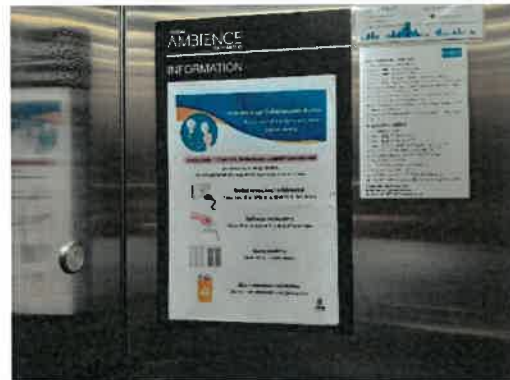
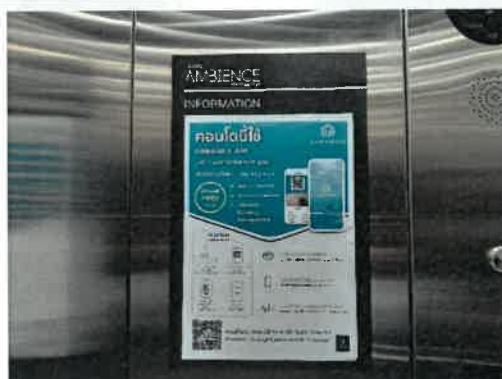
11. ส่งเสริมและเผยแพร่/ประชาสัมพันธ์ผ่านทางแผ่นพับใบปลิว ให้ผู้พักอาศัยในโครงการรู้จัก และเข้าใจหลักการในการลดปริมาณขยะ เช่น หลัก 4Rs นั่นคือ Repair (ซ่อมแซม) Reduce (ลด) Reuse (ใช้ซ้ำ) และ Recycle (แปรรูปนำกลับมาใช้ใหม่)	✓ - นิติบุคคลอาคารชุดฯ ประชาสัมพันธ์เกี่ยวกับการลดปริมาณขยะผ่านที่ "URBANICE APP" และติดบอร์ดประชาสัมพันธ์	-	ภาพที่ 2.2-8 บอร์ดประชาสัมพันธ์ ภาคผนวก ค-9 ป้ายรณรงค์ต่างๆ

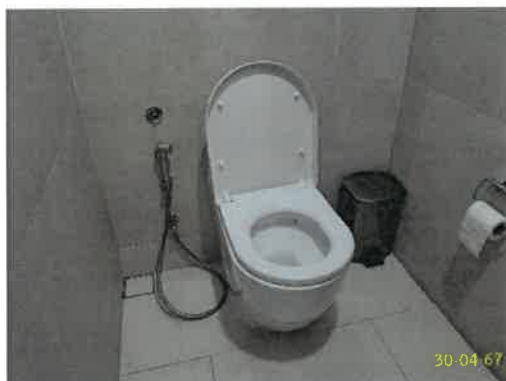
ห้องน้ำ-ห้องส้วม

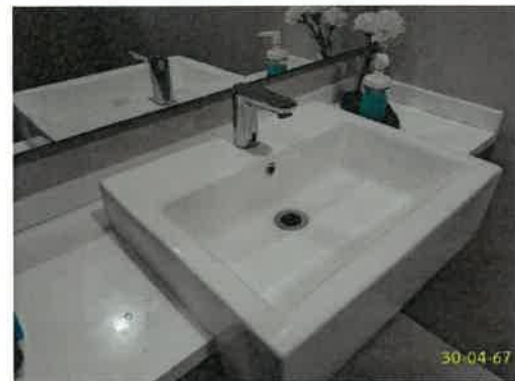
อ่างล้างมือ

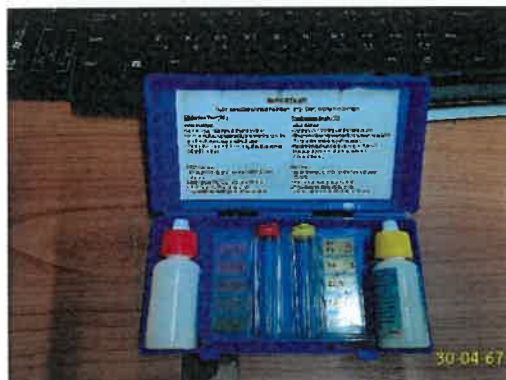
อุปกรณ์ตรวจวัดคุณภาพน้ำสระว่ายน้ำ

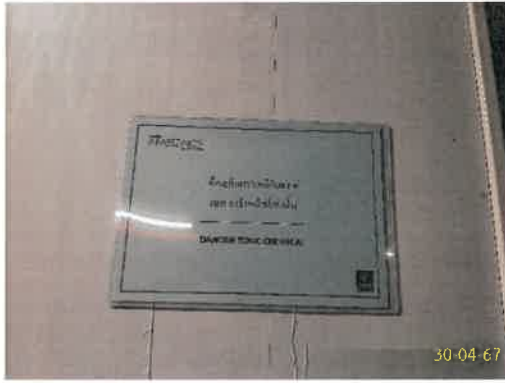
ห้องเก็บสารเคมีสระว่ายน้ำ

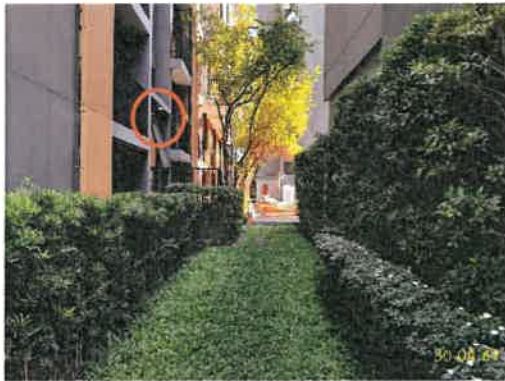
อุปกรณ์ช่วยชีวิต

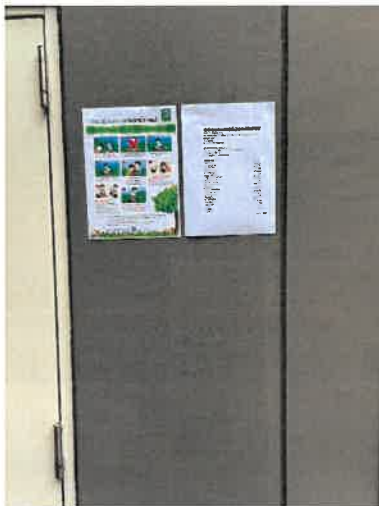
ป้ายปฐมพยาบาลคนจมน้ำเบอร์ฉุกเฉินกรณีเกิดเหตุ

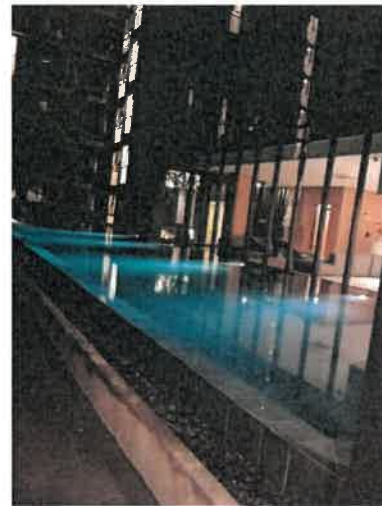
ไฟส่องสว่าง

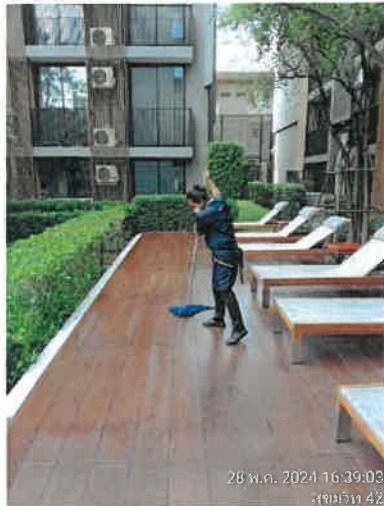
ทำความสะอาดรอบสระ

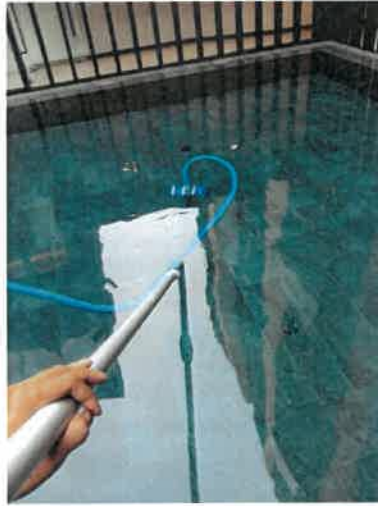
ล้างสระ

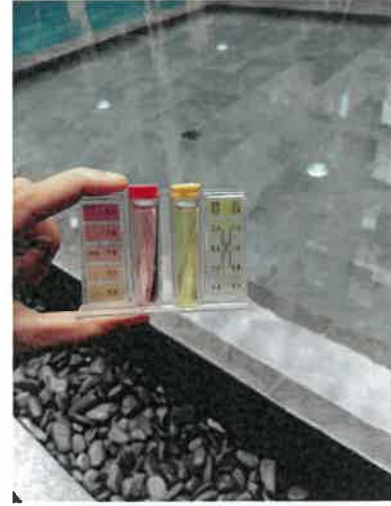
ตรวจวัด pH, Cl_2

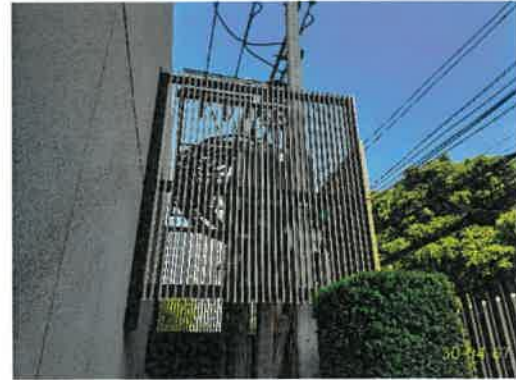
แผงกันหม้อแปลงไฟฟ้า

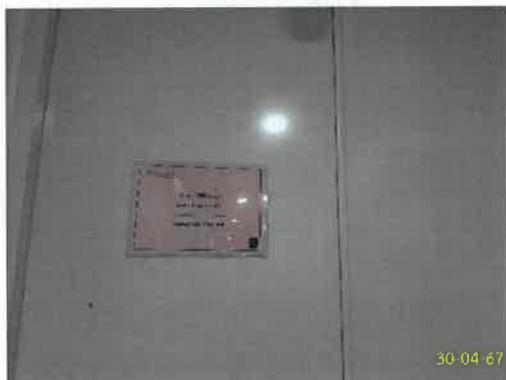
ป้ายระวังอันตราย/เฉพาะเจ้าหน้าที่เท่านั้น

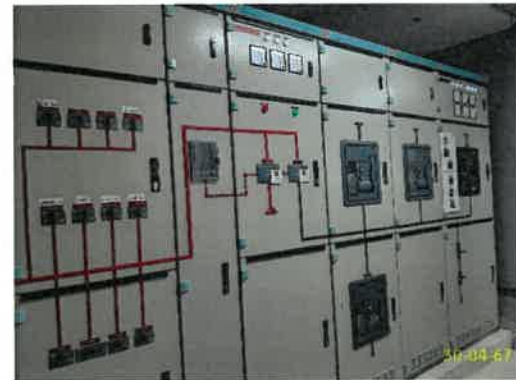
MDB

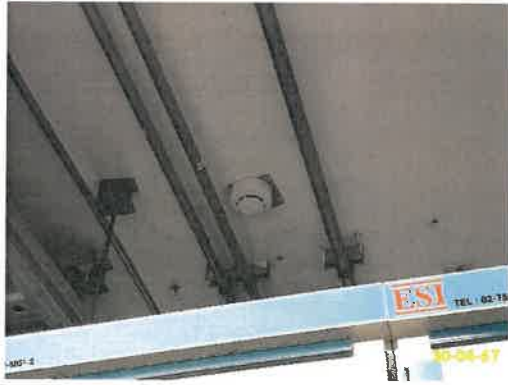
ตรวจจับควัน

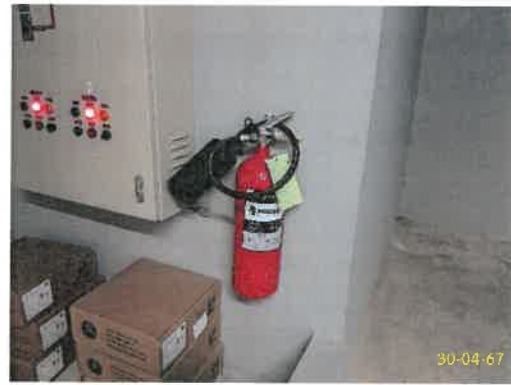
ถังดับเพลิง

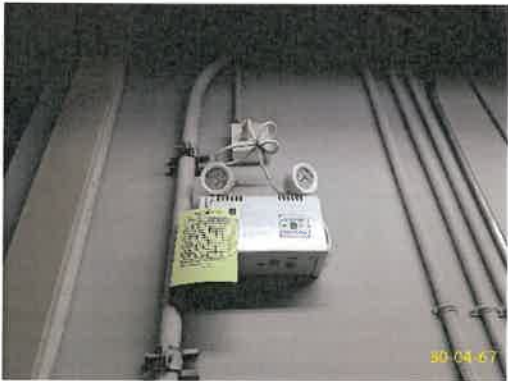
ไฟส่องสว่างฉุกเฉิน

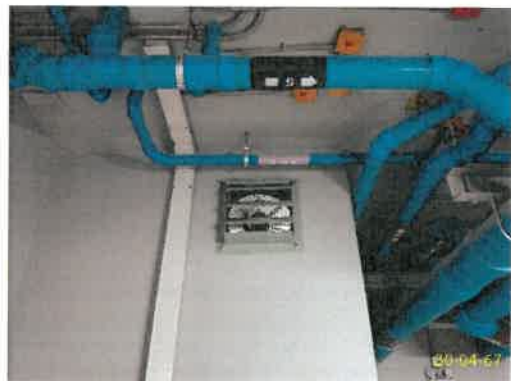
ระบบระบายอากาศ

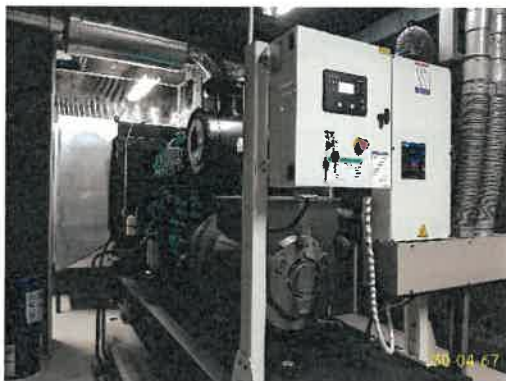
เครื่องกำเนิดไฟฟ้าสำรอง

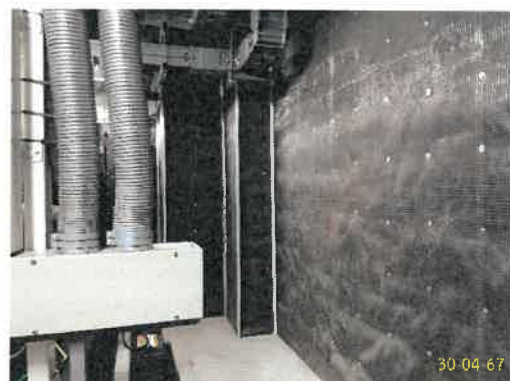
ช่องว่างระหว่างเครื่องกำเนิดไฟฟ้าสำรองกับผนังกันเสียง

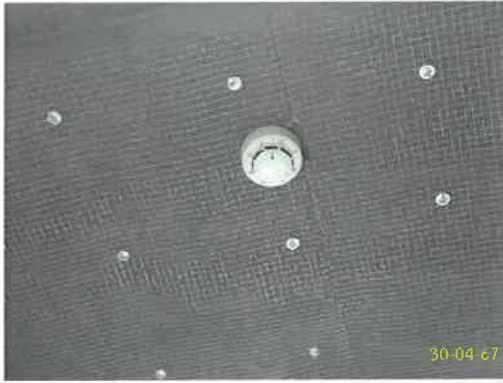
ตรวจจับควัน

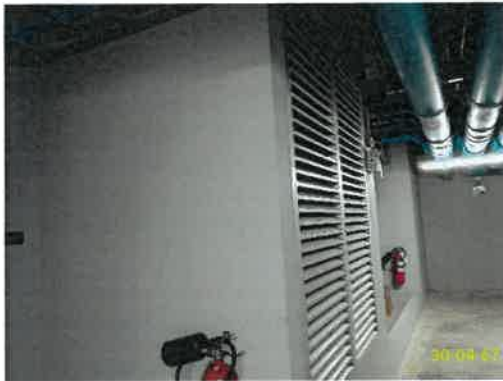
ถังดับเพลิง

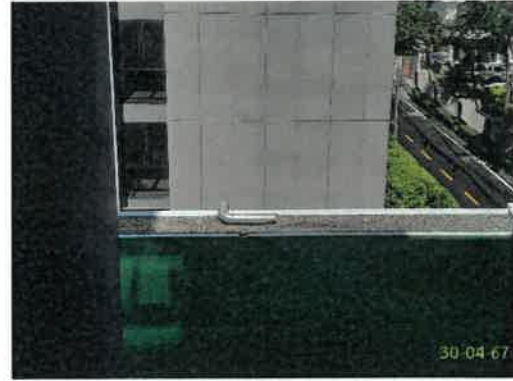
ปล่องระบายควันเสีย

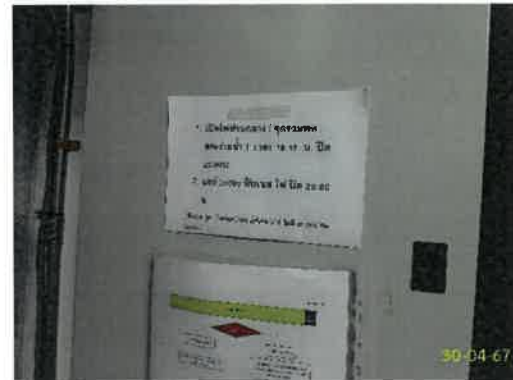
แยกสวิทช์ไฟฟ้าแสงสว่าง
ภาพที่ 2.2-16 การอนุรักษ์พลังงาน

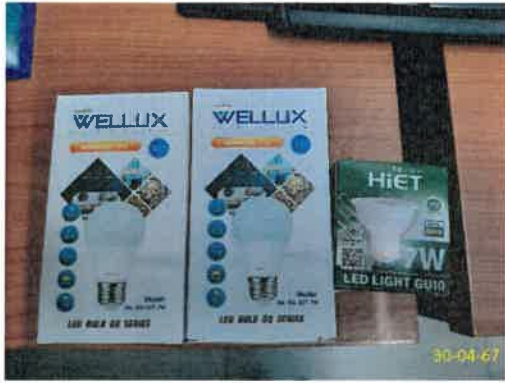
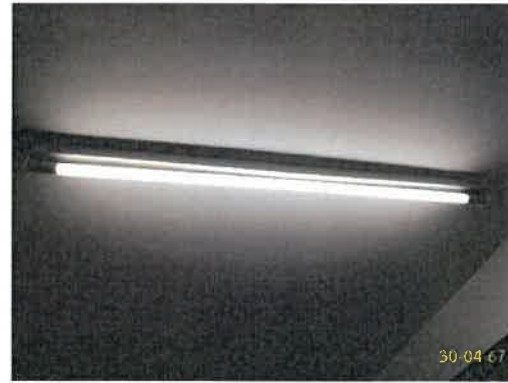
หลอดไฟ LED

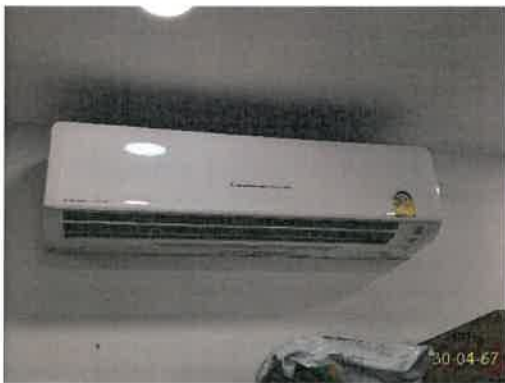
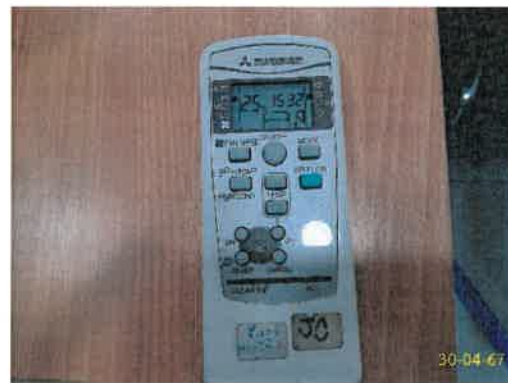
เครื่องปรับอากาศประหยัดพลังงาน

อุณหภูมิ 25°C

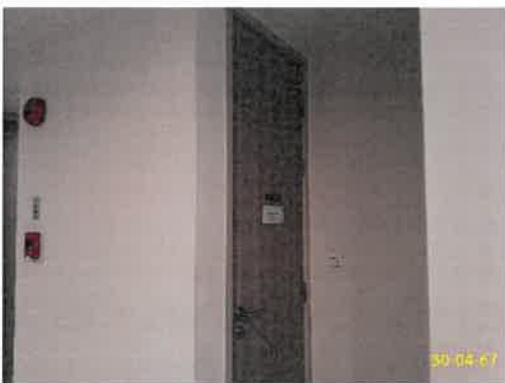
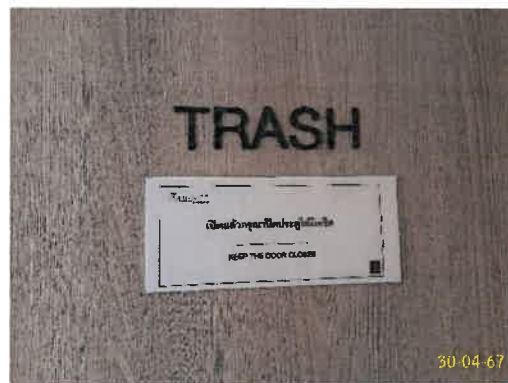
ประตูห้องพักขยะประจำชั้นอาคาร A

ป้ายเปิดแล้วปิดประตูให้สนิทห้องขยะประจำชั้นอาคาร A

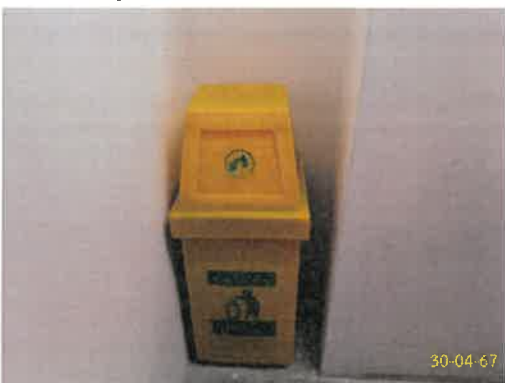
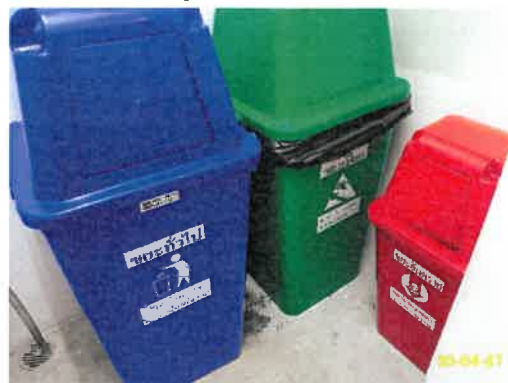
ถังขยะในห้องพักขยะประจำชั้นอาคาร A

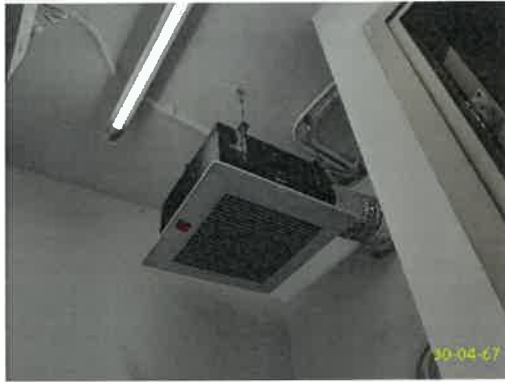
พัดลมระบายอากาศอาคาร A

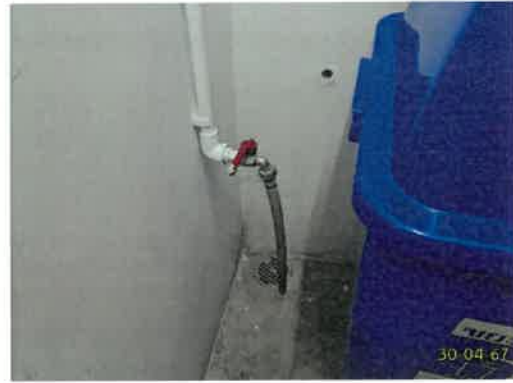
ก๊อกน้ำและท่อระบายน้ำห้องพักขยะประจำชั้นอาคาร A

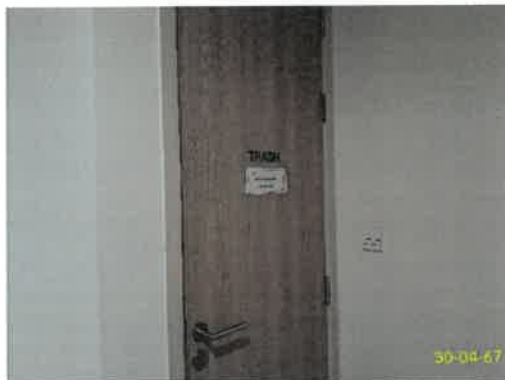
ประตูห้องพักขยะประจำชั้นอาคาร B

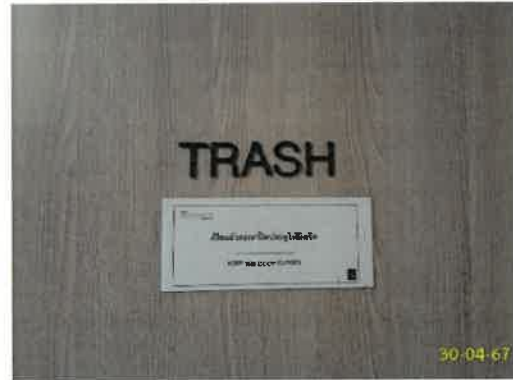
ป้ายเปิดแล้วปิดประตูให้สนิทขยะประจำชั้นอาคาร B

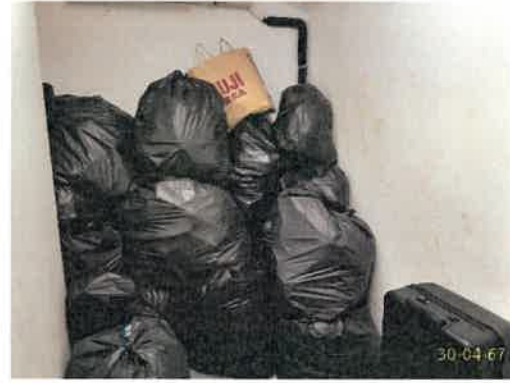
ห้องพักขยะรวมเปียก
