## บทที่ 2

ผลการปฏิบัติตามมาตรการป้องกันและ  
แก้ไขผลกระทบสิ่งแวดล้อม

ตารางที่ 2-1 ผลการปฏิบัติตามมาตรการป้องกันและแก้ไขผลกระทบสิ่งแวดล้อม โครงการ ดี คอนโด ริน ระยะดำเนินการ

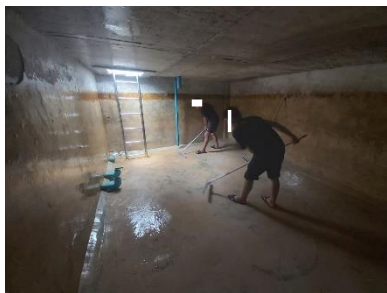
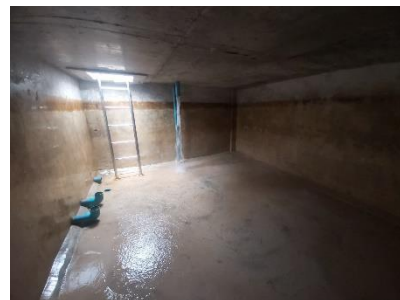
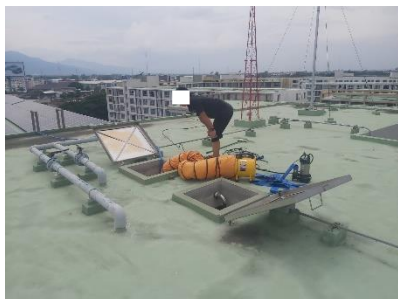
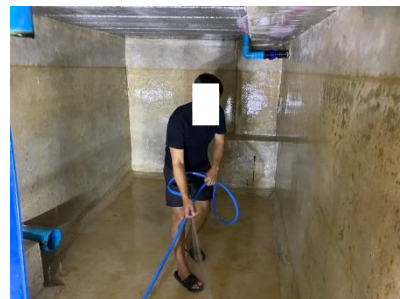
ภาพที่ 2-17 การตรวจสอบและทำความสะอาด

ถังเก็บน้ำใต้ดิน

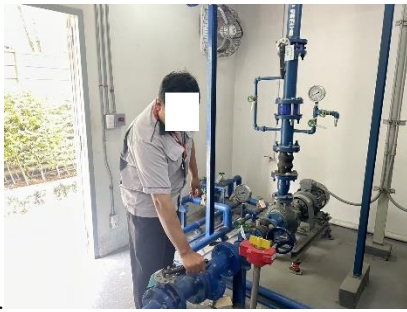
ภาพที่ 2-17 (ต่อ) การตรวจสอบและทำความสะอาดถังเก็บน้ำใต้ดิน

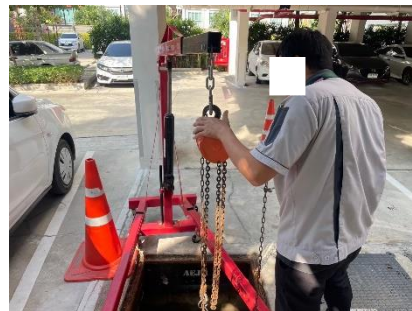
ภาพที่ 2-20 (ต่อ) การซ่อมบำรุงบริเวณถังบำบัดน้ำเสียของโครงการ

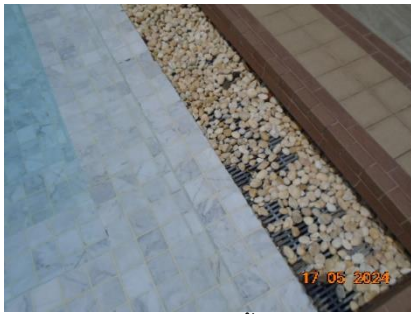
ภาพที่ 2-22 บ่อหน่วงน้ำของโครงการ

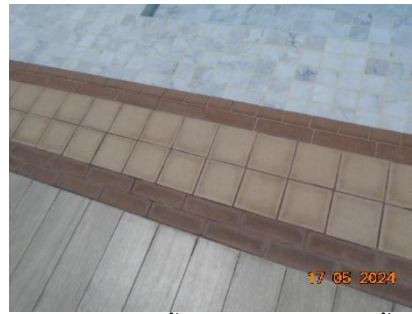
ภาพที่ 2-23 รางระบายน้ำล้นรอบสระว่ายน้ำ

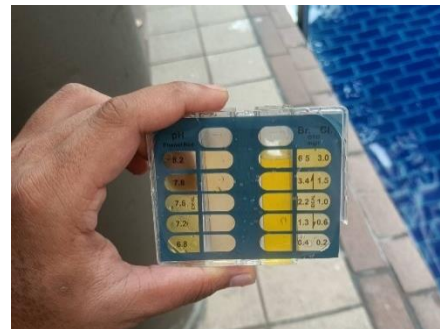
ภาพที่ 2-27 ผลการตรวจวัดคุณภาพน้ำสระว่ายน้ำประจำวัน

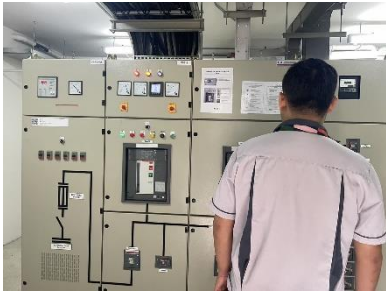
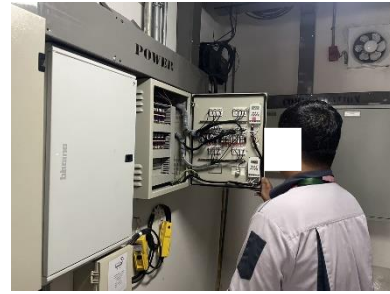
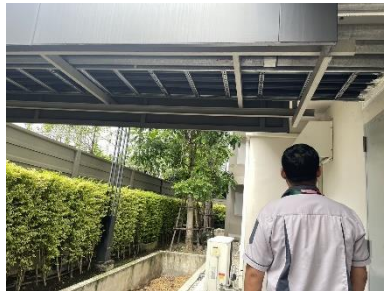
ภาพที่ 2-44 การตรวจสอบสายไฟหลักและอุปกรณ์ไฟฟ้า

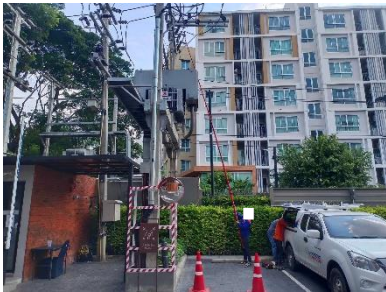
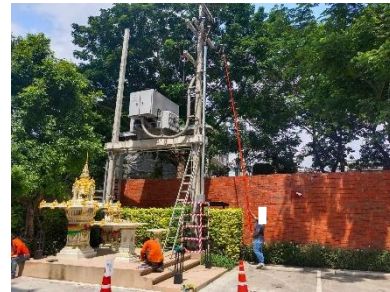
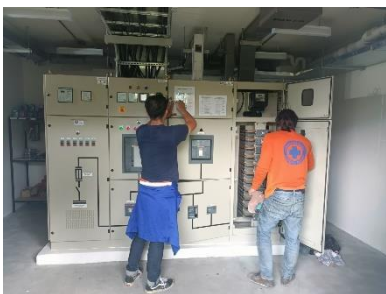
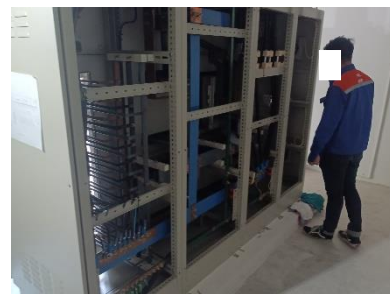
ภาพที่ 2-45 การตรวจสอบและซ่อมบำรุงหม้อแปลงไฟฟ้า

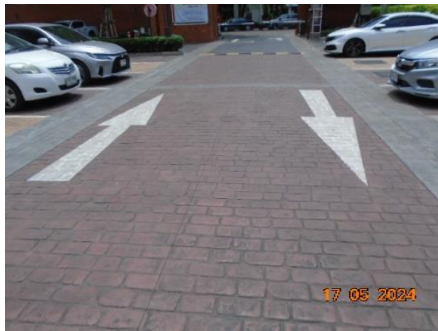
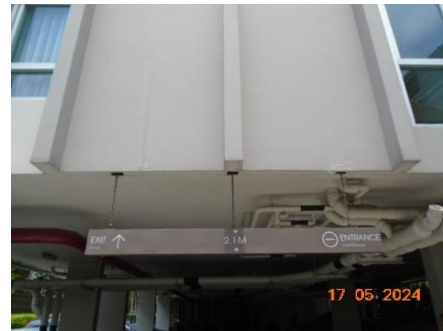
ภาพที่ 2-46 ป้ายสัญลักษณ์การจราจรภายในโครงการ

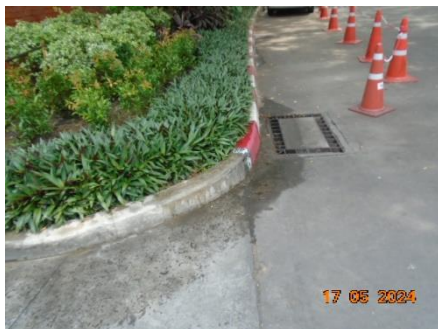
ภาพที่ 2-47 พื้นที่ห้ามจอดในบริเวณด้านหน้าโครงการ

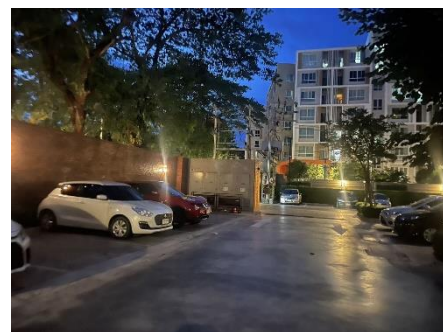
ภาพที่ 2-49 ไฟส่องสว่างในบริเวณทางเดิน

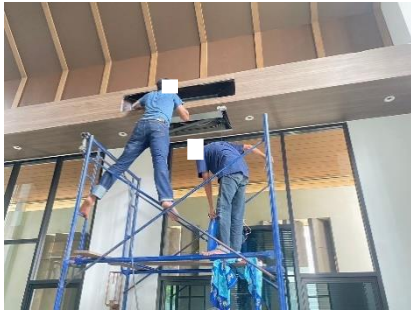
ภาพที่ 2-51 การทำความสะอาดเครื่องปรับอากาศ

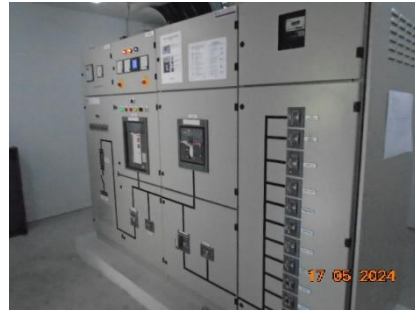
ภาพที่ 2-52 อุปกรณ์ตัดกระแสไฟฟ้าแบบอัตโนมัติ

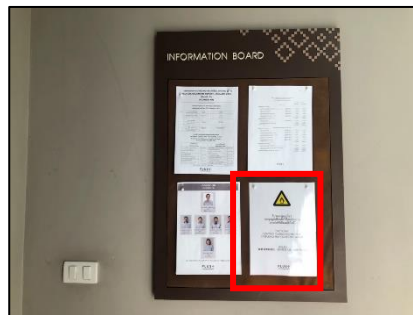
ภาพที่ 2-53 ป้ายเตือนห้ามจุดธูป
