## ผลการปฏิบัติตามมาตรการป้องกันและแก้ไขผลกระทบ สิ่งแวดล้อม

### ผลการปฏิบัติตามมาตรการป้องกันและแก้ไขผลกระทบสิ่งแวดล้อม

ตารางที่ 2.2-1 มาตรการป้องกันและแก้ไขผลกระทบสิ่งแวดล้อม โครงการอาคารชุดพักอาศัยวิลล่า อโศก (ระยะดำเนินการ)

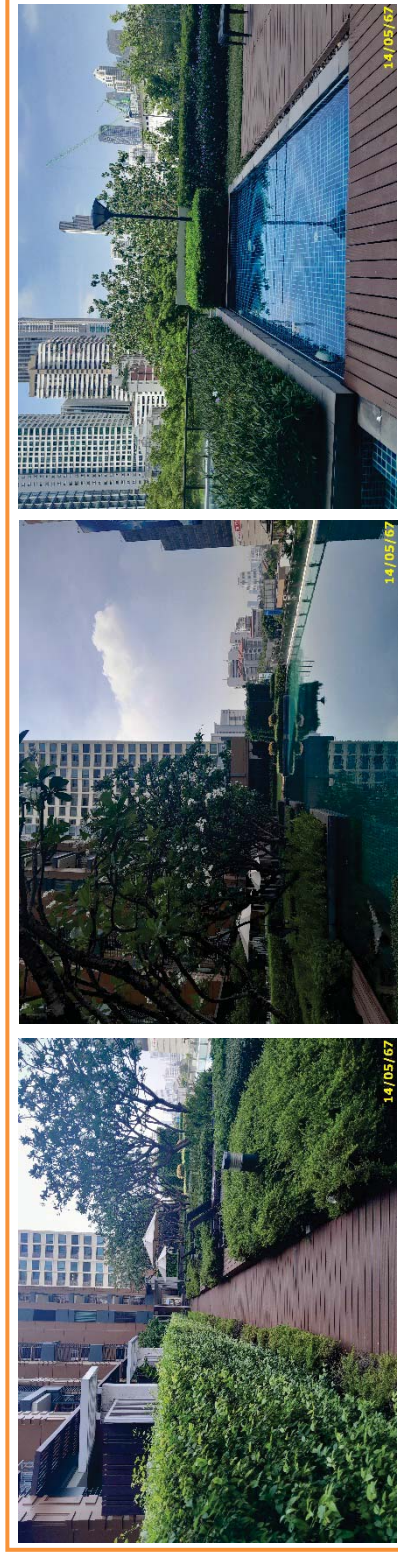
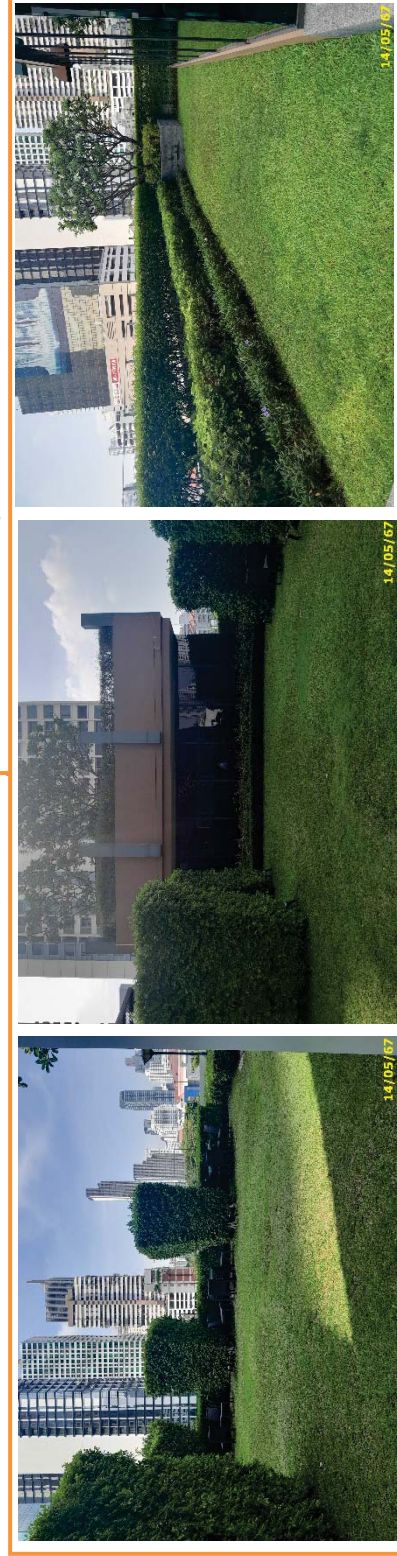
ชั้นที่ 1

ภาพที่ 2.2-1 พื้นที่สีเขียวและการบำรุงรักษา

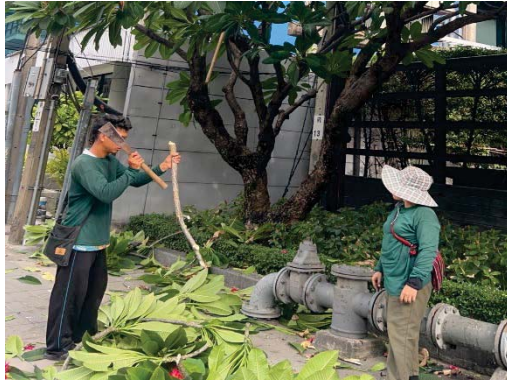
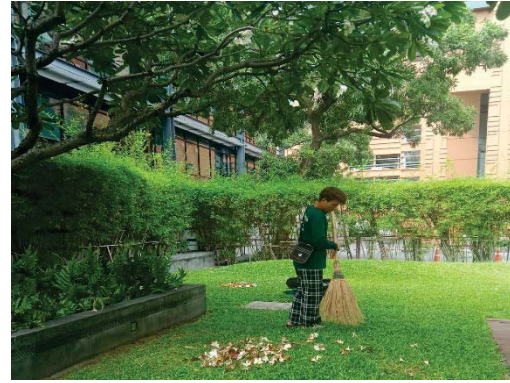
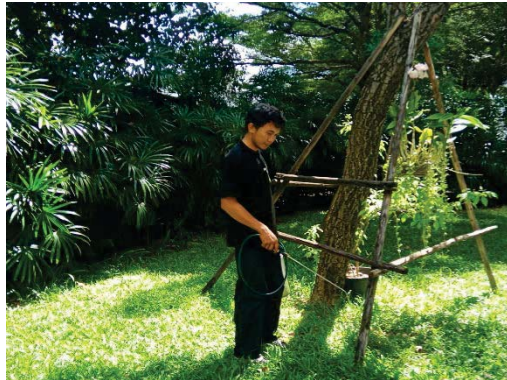
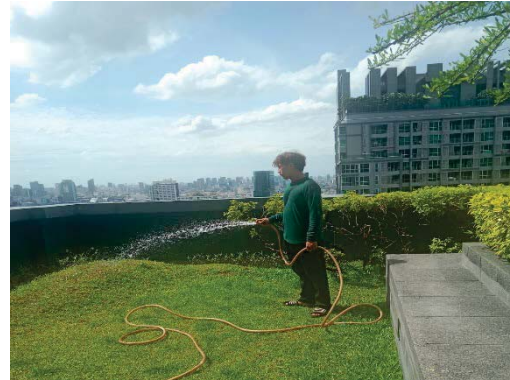
ชั้น 39

ภาพที่ 2.2-1 (ต่อ) พื้นที่สีเขียวและการบำรุงรักษา

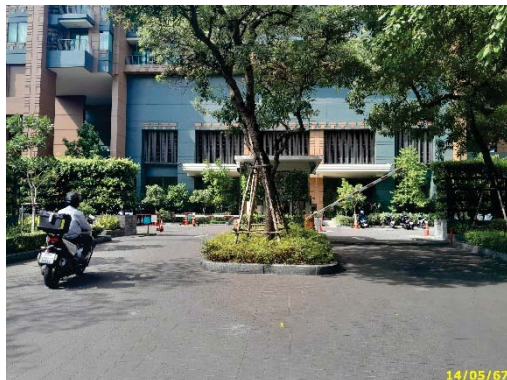
ทางเข้า-ออก และเส้นปาดทาง

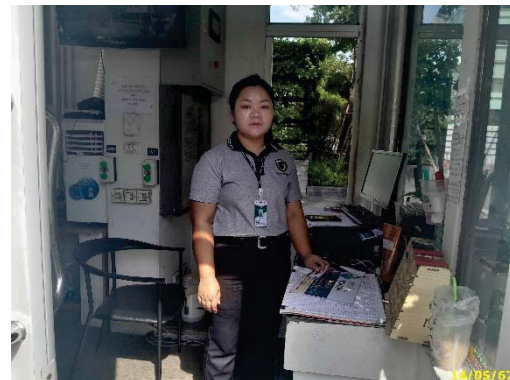
ป้อมและเจ้าหน้าที่รักษาความปลอดภัย

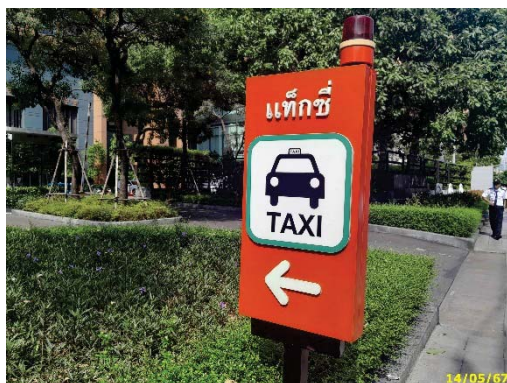
จุดบริการรถแท็กซี่/จุดหยุดรถรับส่ง

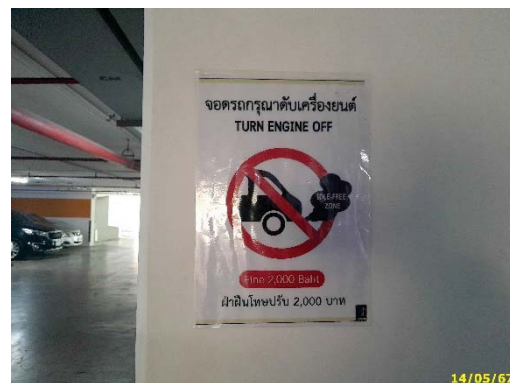
ป้าย “กรุณาดับเครื่องยนต์”

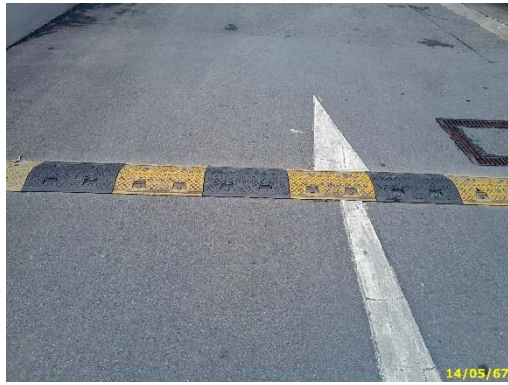
สัญลักษณ์การจราจร และสัญญาณลดความเร็ว

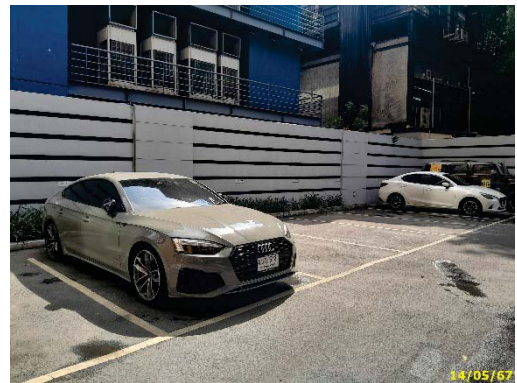
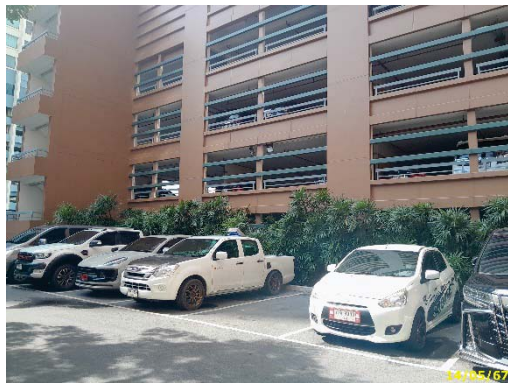
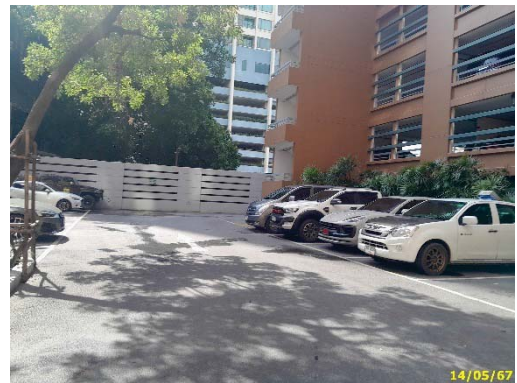
พื้นที่จอดรถภายนอกโครงการ

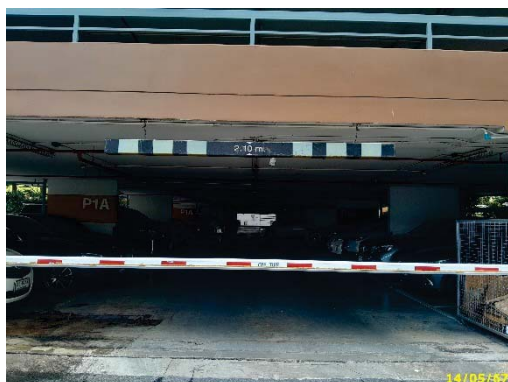
พื้นที่จอดรถภายในโครงการ  
ภาพที่ 2.2-2 (ต่อ) การจราจร

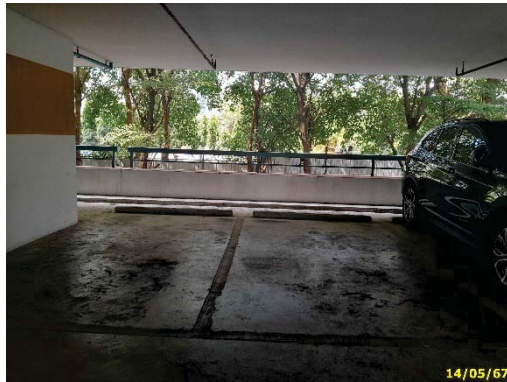
พื้นที่จอดรถภายในโครงการ (ต่อ)

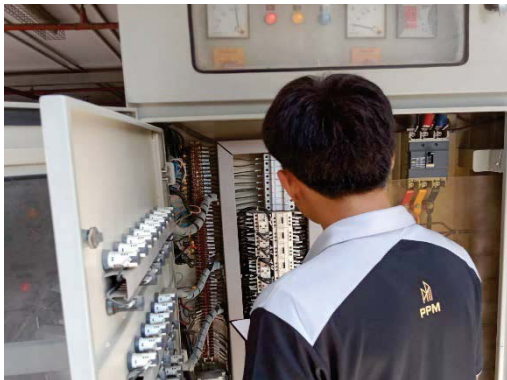
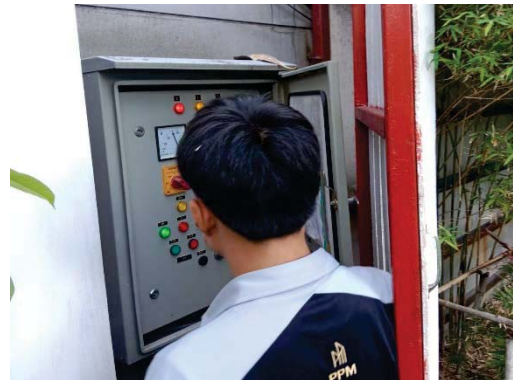
ตรวจเช็คระบบบำบัดน้ำเสีย

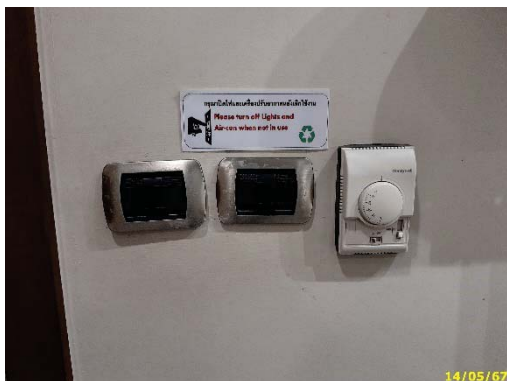
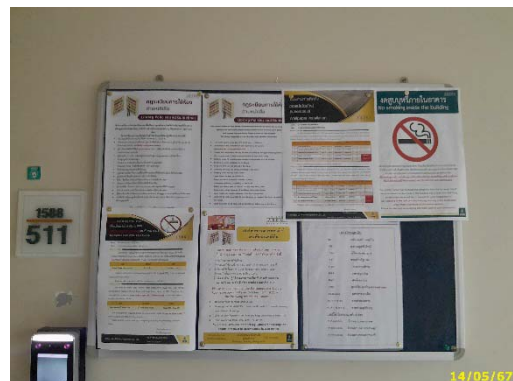
การรณรงค์ให้ประหยัดพลังงาน และการประชาสัมพันธ์ต่างๆ

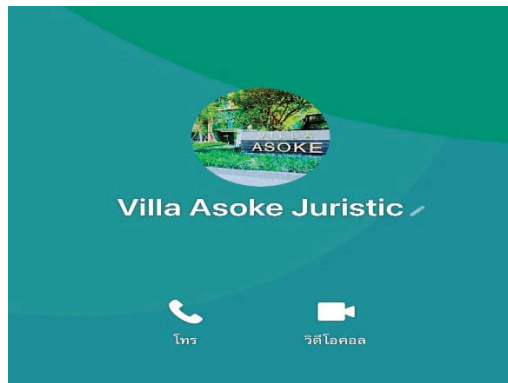
ช่องทางสื่อสาร/ประชาสัมพันธ์

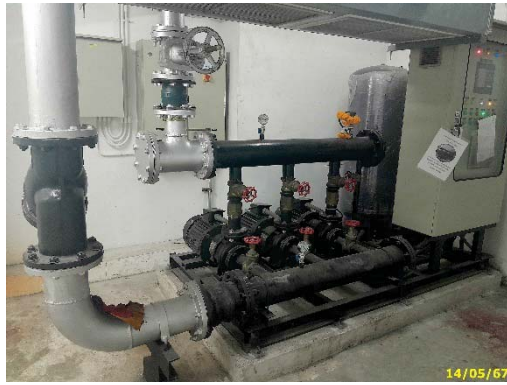
เครื่องสูบน้ำชั้นดาดฟ้า

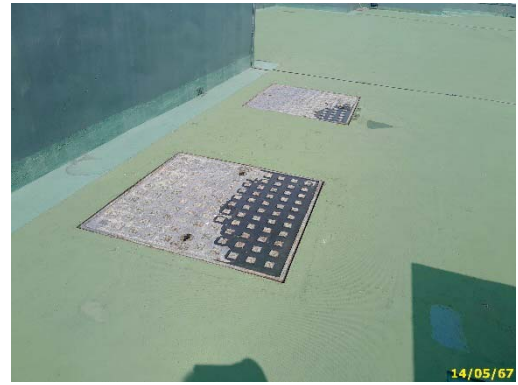
ถังสำรองน้ำชั้นดาดฟ้า

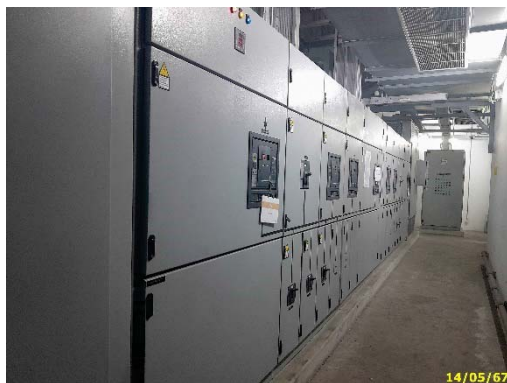
ห้อง MDB หม้อแปลง และแผงจ่ายไฟฟ้า

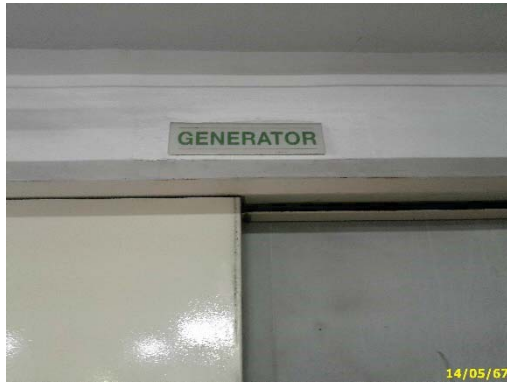
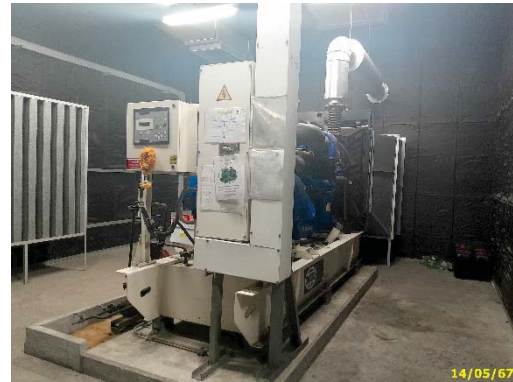
เครื่องกำเนิดไฟฟ้า

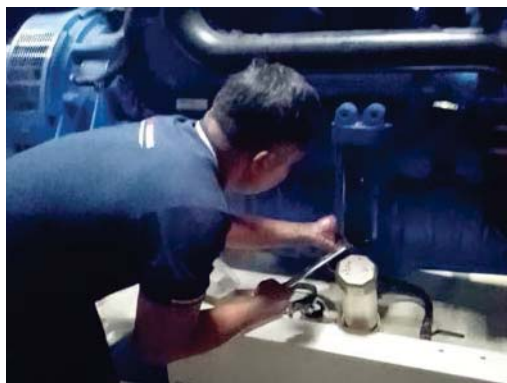
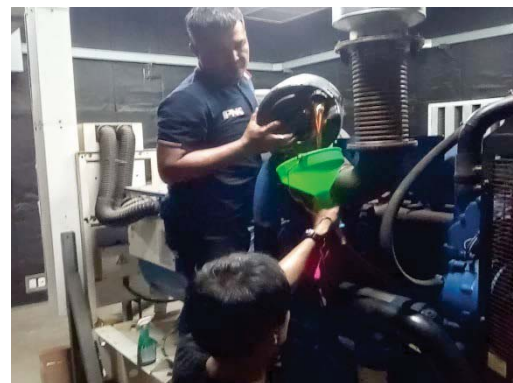
ตรวจเช็คระบบระบบไฟฟ้า/เครื่องกำเนิดไฟฟ้า

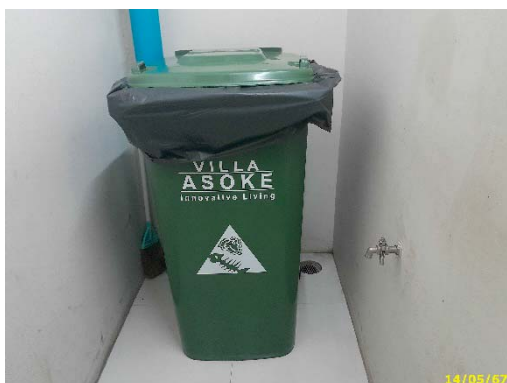
ห้องพักขยะประจำชั้น

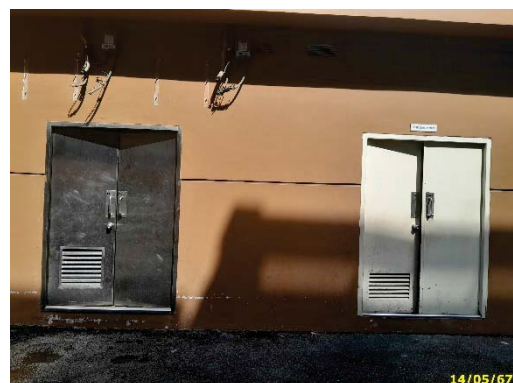
ห้องพักขยะรวม

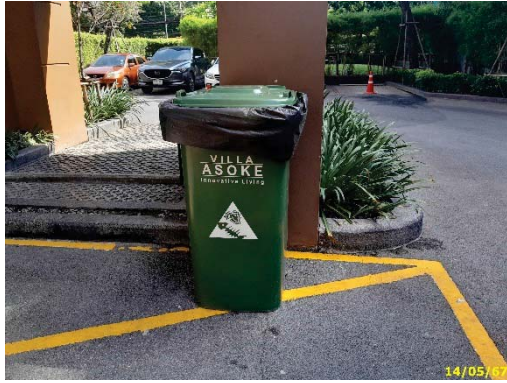
ถังขยะบริเวณลานจอดรถ
