## บทที่ 1

#### 1. ความเป็นมาของโครงการและการจัดทำรายงาน

โครงการเซ็นทารา แกรนด์ บีช รีสอร์ท ภูเก็ต ตั้งอยู่ที่หมู่ 1 ตำบลกะรน อำเภอเมือง จังหวัดภูเก็ต ได้ดำเนินการจัดทำรายงานผลการปฏิบัติตามมาตรการป้องกัน แก้ไข และลดผลกระทบ และติดตามตรวจสอบคุณภาพสิ่งแวดล้อม ประจำเดือนมกราคม – มิถุนายน 2567 ตามแนวทางการเสนอรายงานผลการปฏิบัติตามมาตรการป้องกัน แก้ไข และลดผลกระทบและติดตามตรวจสอบคุณภาพสิ่งแวดล้อม ประเภทโครงการที่พักอาศัย บริการชุมชน และสถานที่พักตากอากาศ

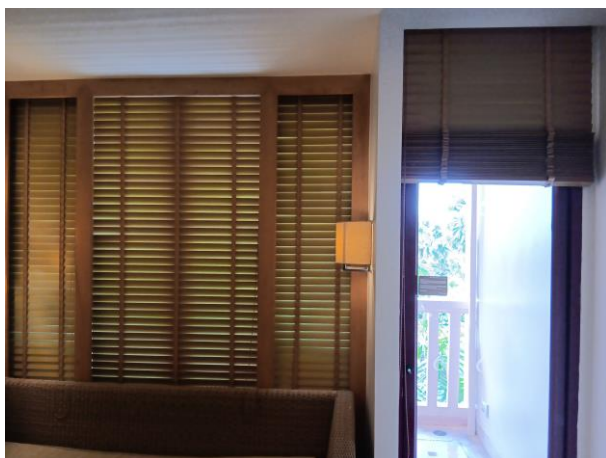
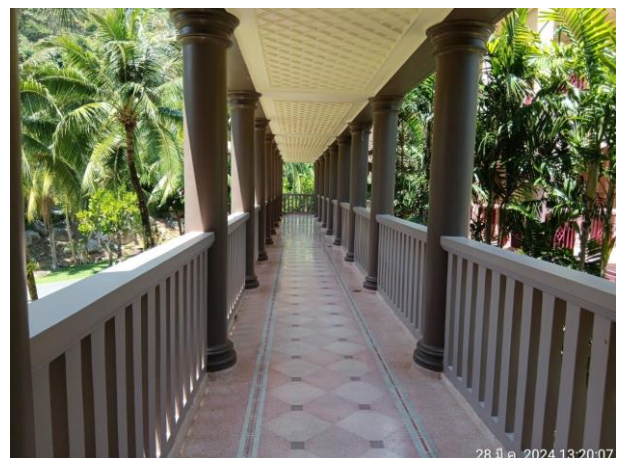
รูปที่ 2.2 ระบบระบายอากาศภายในห้อง

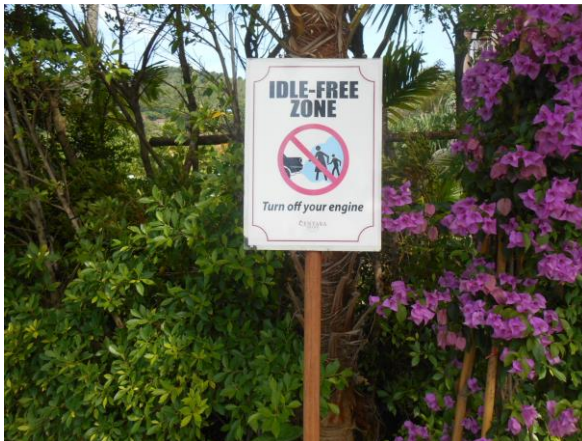
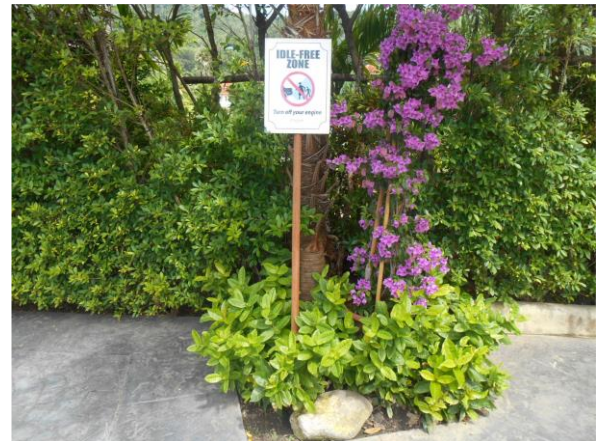
รูปที่ 2.3 ป้ายดับเครื่องยนต์

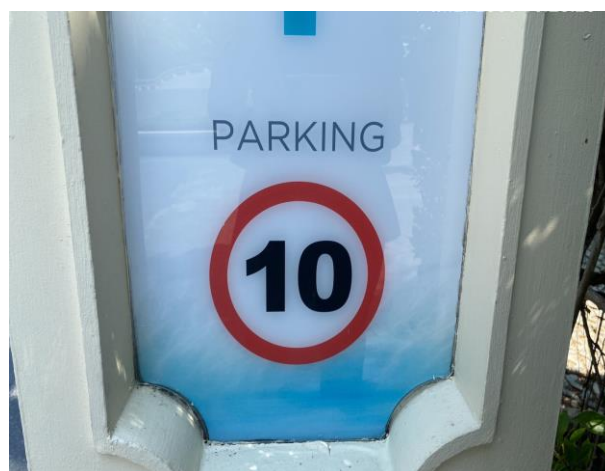
รูปที่ 2.5 ป้ายจำกัดความเร็ว

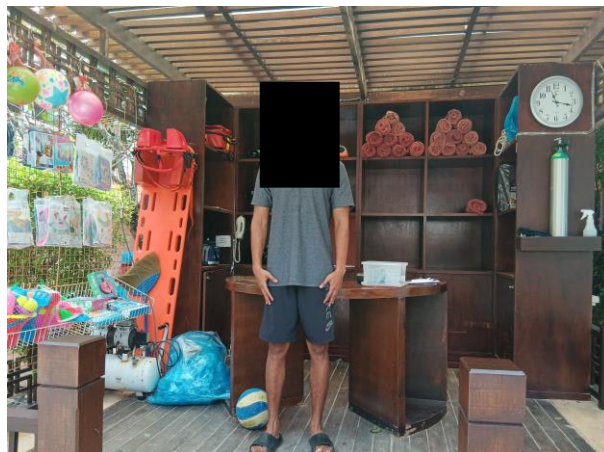
รูปที่ 2.7 Life Guard

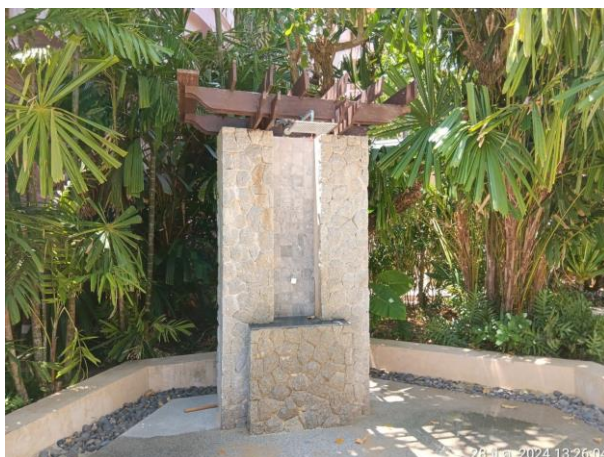
รูปที่ 2.9 ที่ล้างเท้าและล้างตัว

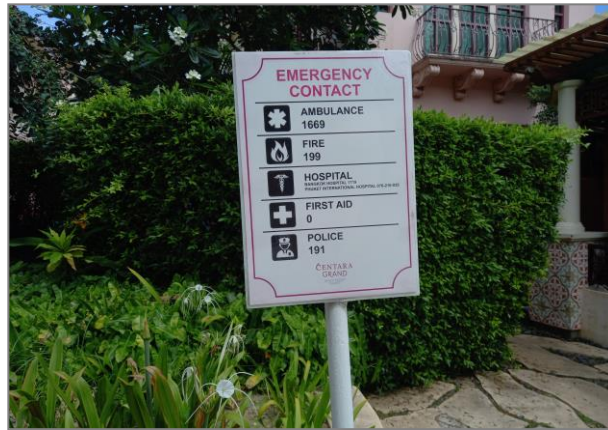
รูปที่ 2.15 ป้ายแสดงหมายเลขสำคัญบริเวณสระว่ายน้ำ

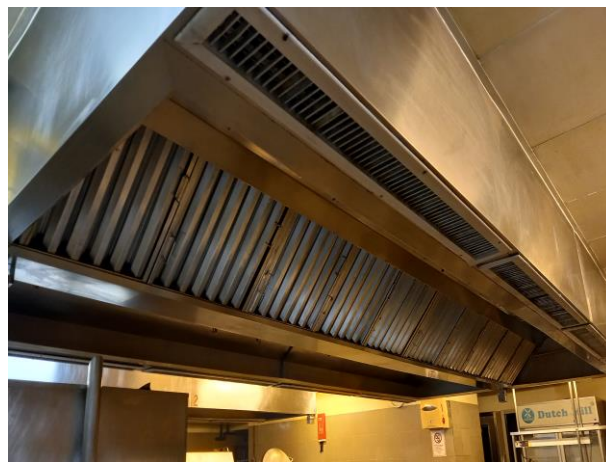
รูปที่ 2.16 ระบบระบายอากาศภายในห้องครัว

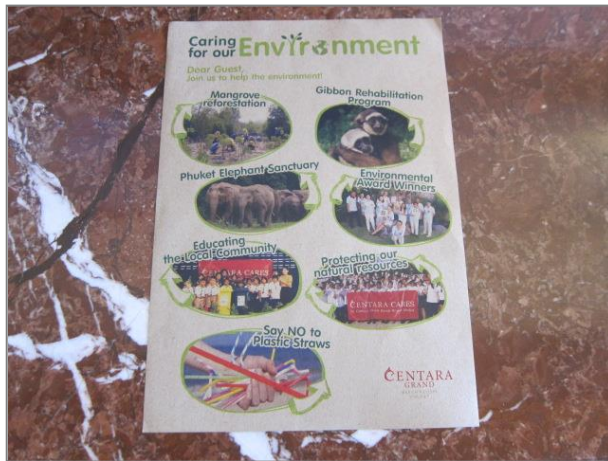
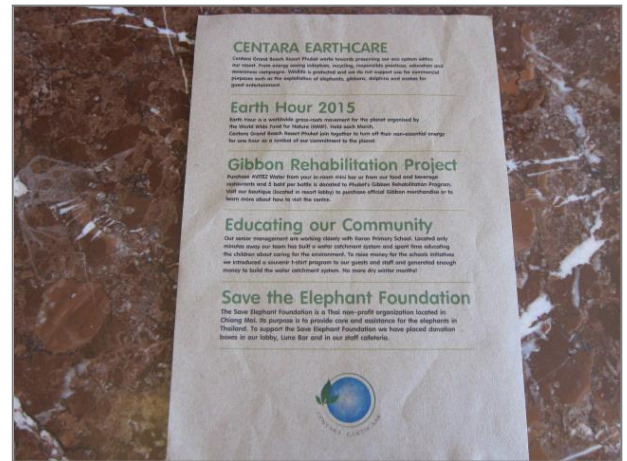
รูปที่ 2.18 ตัวอย่างป้ายประชาสัมพันธ์

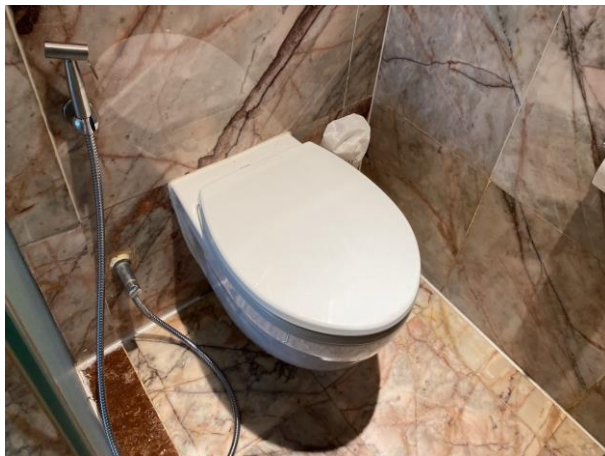
รูปที่ 2.19 สุขภัณฑ์ประหยัดน้ำ

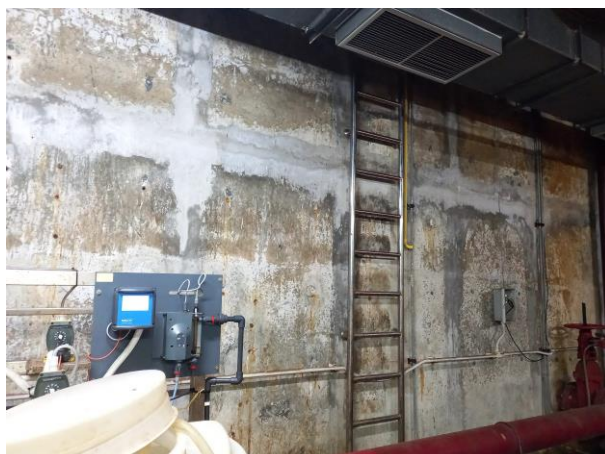
รูปที่ 2.20 ถังสำรองน้ำดับเพลิง

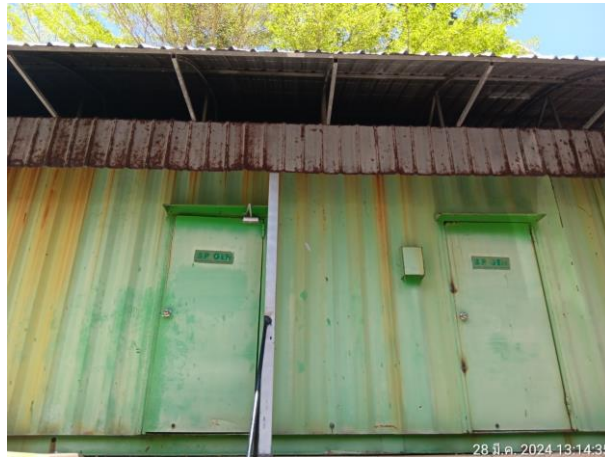
รูปที่ 2.21 เครื่องกำเนิดไฟฟ้า

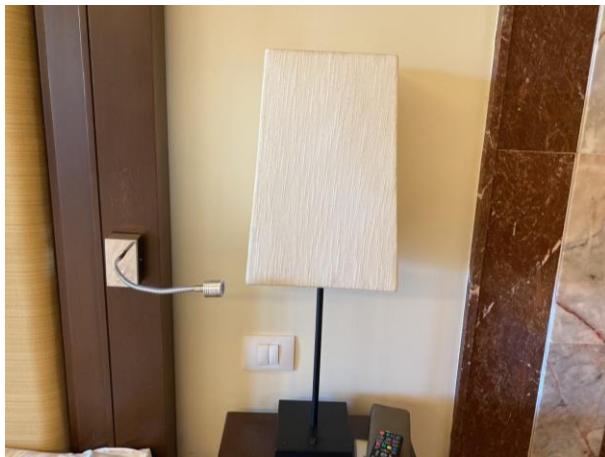
รูปที่ 2.22 อุปกรณ์ประหยัดไฟฟ้า

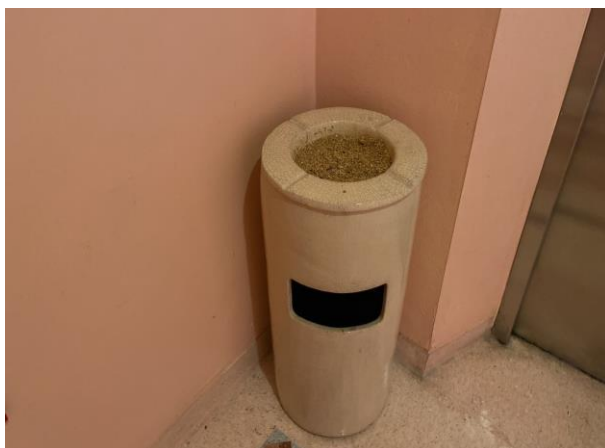
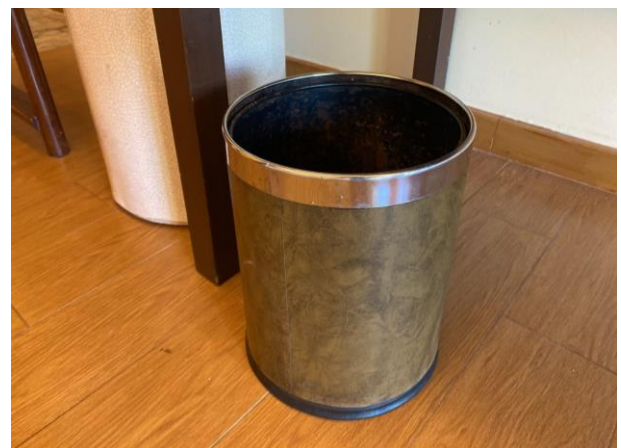
รูปที่ 2.23 ถังขยะภายในอาคารและภายในห้องพัก

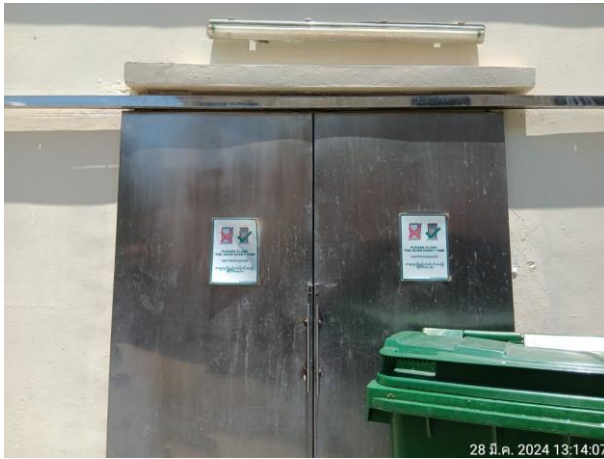
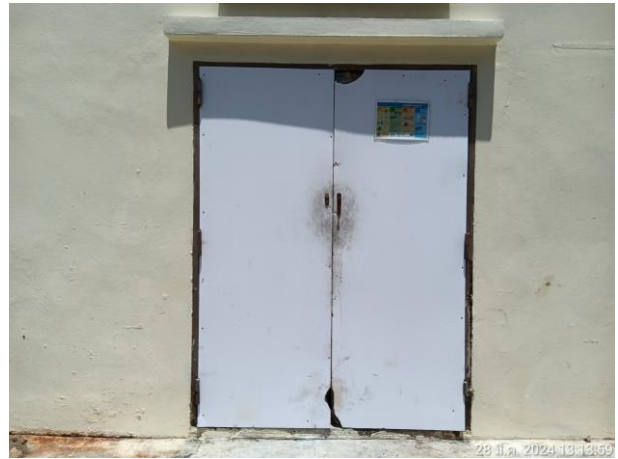
รูปที่ 2.24 ห้องพักขยะ

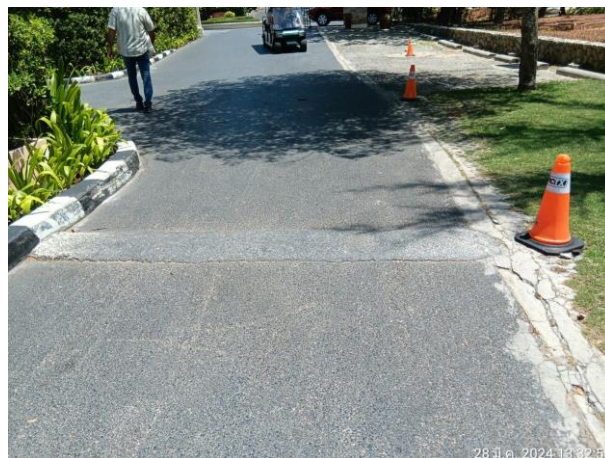
รูปที่ 2.26 หลังเต่า (อุปกรณ์ชะลอความเร็ว)

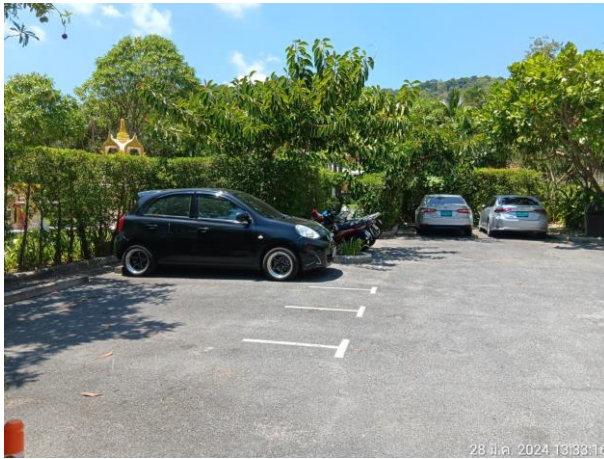
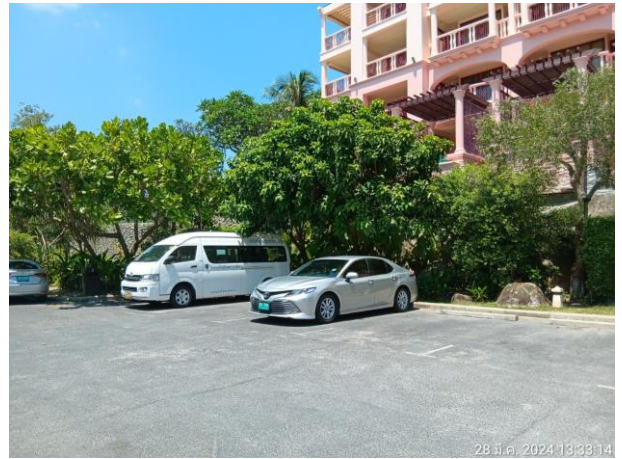
รูปที่ 2.27 ลานจอดรถ

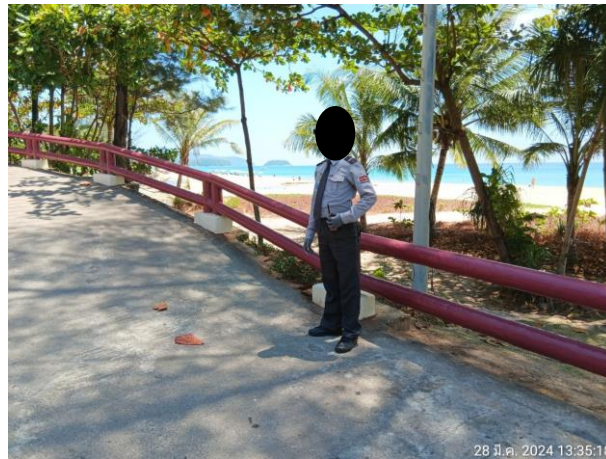
รูปที่ 2.28 เจ้าหน้าที่รักษาความปลอดภัย

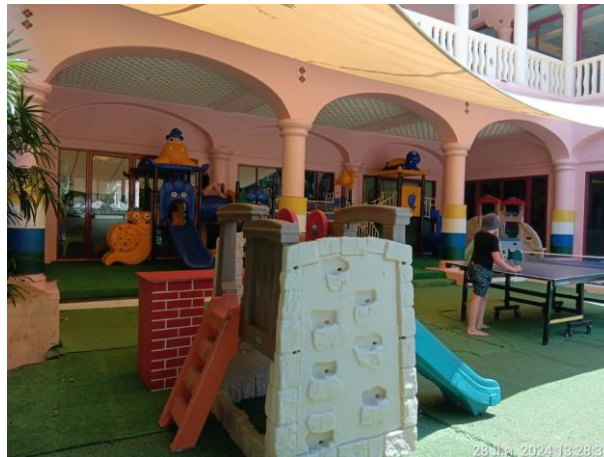
รูปที่ 2.30 กิจกรรมนันทนาการ

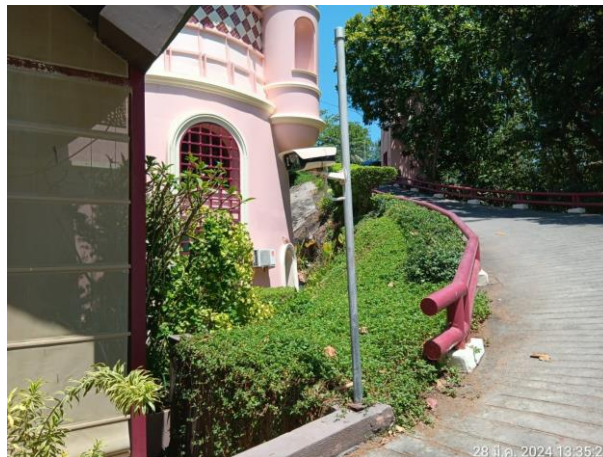
รูปที่ 2.31 กล้องวงจรปิด

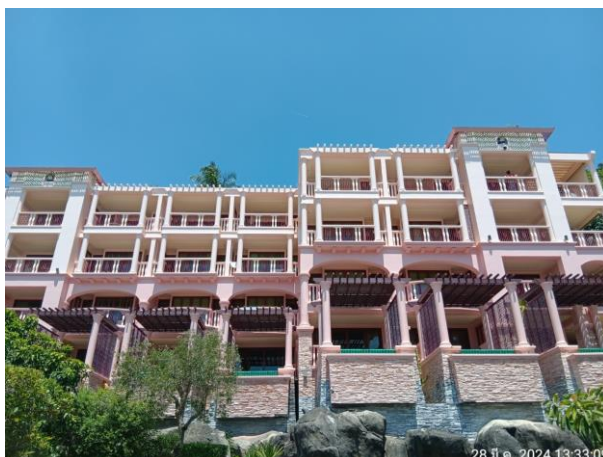
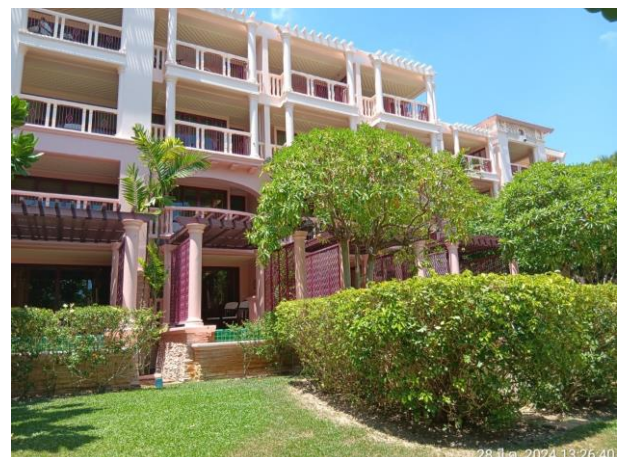
รูปที่ 2.32 สีนั่งอาคาร

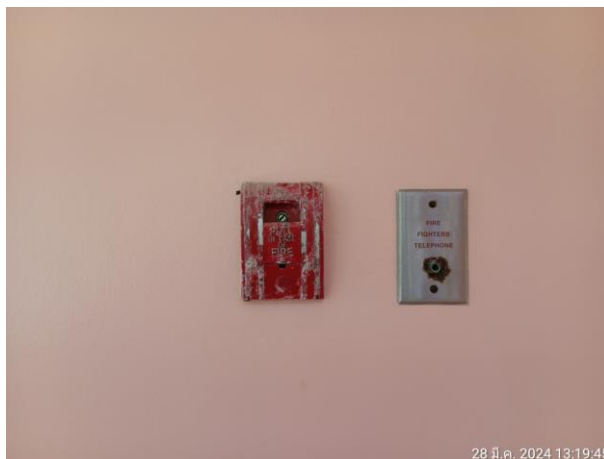
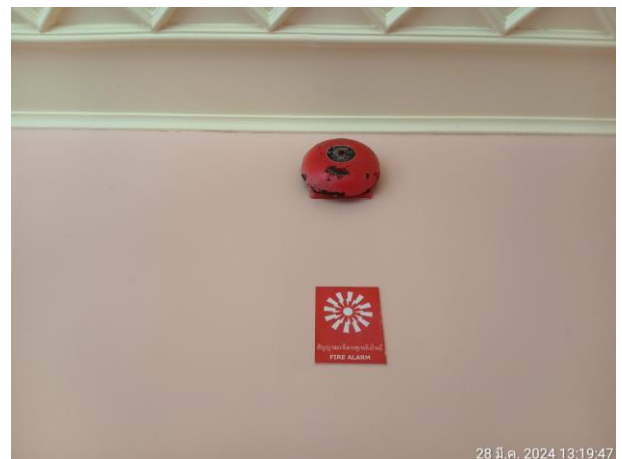
รูปที่ 2.34 Alarm Bell และ manual pull station

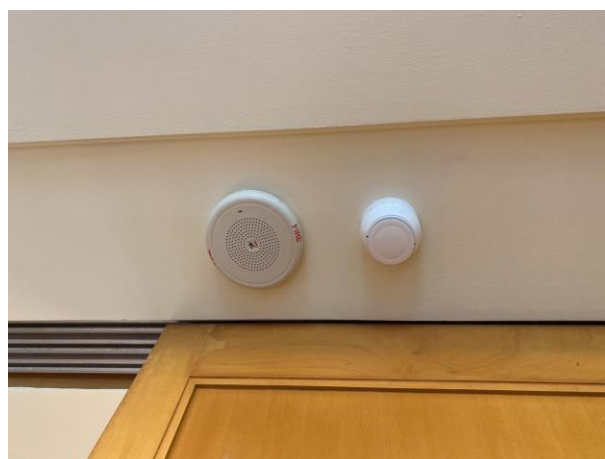
รูปที่ 2.35 เครื่องตรวจจับควัน

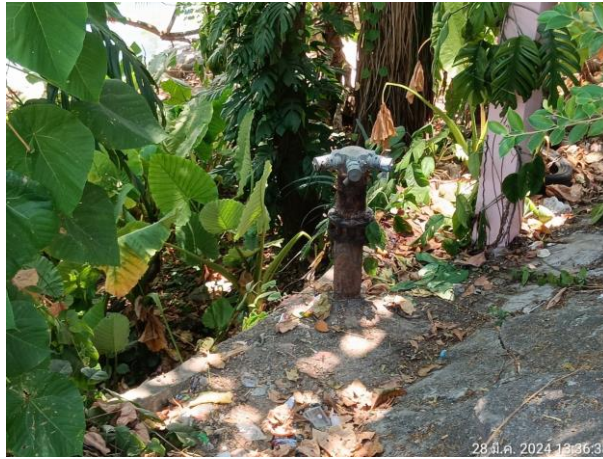
รูปที่ 2.36 หัวดับเพลิง

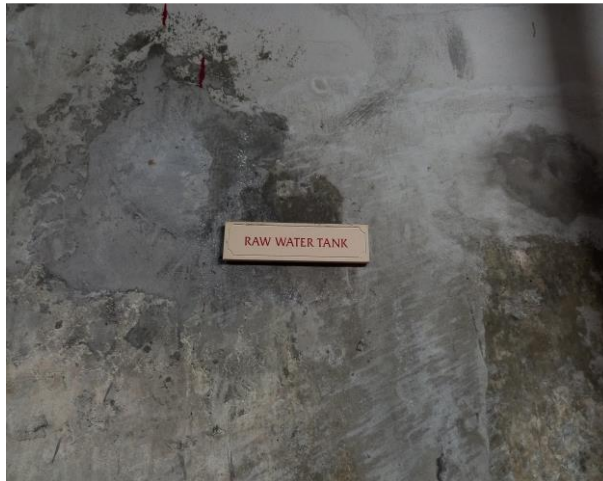
รูปที่ 2.37 ถังเก็บน้ำดิบ

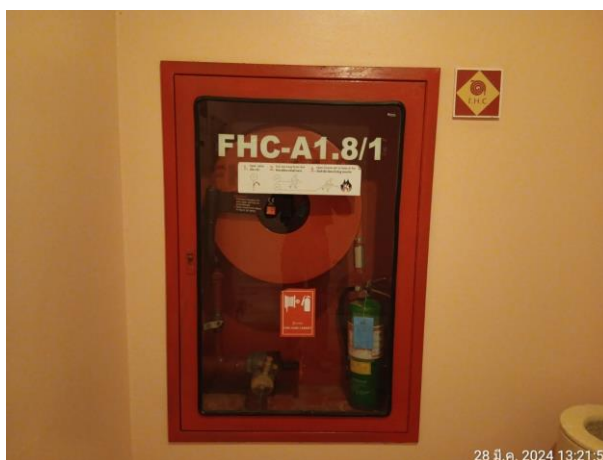
รูปที่ 2.38 ตู้ FHC

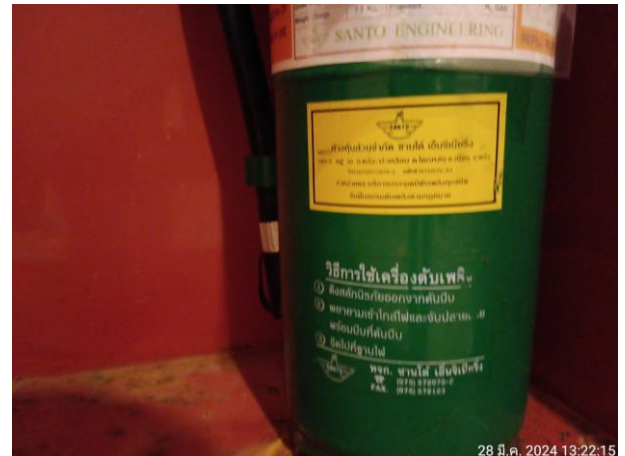
รูปที่ 2.39 ถังดับเพลิงและป้ายแนะนำวิธีการใช้ถังดับเพลิง
