ผลการปฏิบัติตามมาตรการป้องกันและ
แก้ไขผลกระทบสิ่งแวดล้อม

โครงการ C EKKAMAI (ชื่อเดิมโครงการ THE CHOICE @ EKAMAI) ตั้งอยู่ถนนซอยสุขุมวิท 63 (ถนนเอกมัย) แขวงคลองตันเหนือ เขตวัฒนา กรุงเทพมหานคร เป็นอาคารอยู่อาศัยรวม สูง 44 ชั้น จำนวน 1 อาคาร และอาคารชุดเพื่อการพาณิชย์ สูง 2 ชั้น จำนวน 1 อาคาร มีห้องชุดพักอาศัย 729 ห้อง ห้องชุดเพื่อการพาณิชย์ (ร้านค้า) 7 ห้อง และที่จอดรถ 354 คัน พร้อมสิ่งอำนวยความสะดวกต่างๆ บนเนื้อที่ 3-3-0 ไร่ หรือ 6,000 ตร.ม. โครงการได้รับหนังสือเห็นชอบรายงาน EIA จากสำนักงานนโยบายและแผนทรัพยากรธรรมชาติตามหนังสือเลขที่ ทส 1009.5/13344 ลงวันที่ 2 พฤศจิกายน พ.ศ. 2559 (ภาคผนวก ก) ทั้งนี้ตามหนังสือฉบับดังกล่าวได้กำหนดให้ทางโครงการต้องเสนอรายงานผลการปฏิบัติตามมาตรการป้องกันและแก้ไขผลกระทบสิ่งแวดล้อม และมาตรการตรวจสอบคุณภาพสิ่งแวดล้อมต่อหน่วยงานที่เกี่ยวข้องเพื่อพิจารณาทุก 6 เดือน

ตารางที่ 2.2-1 มาตรการป้องกันและแก้ไขผลกระทบสิ่งแวดล้อม โครงการ C EKKAMAI (ระยะดำเนินการ)

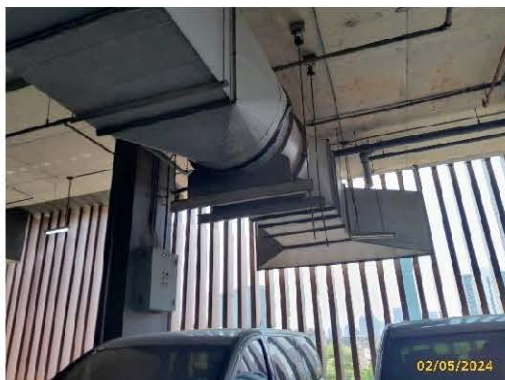
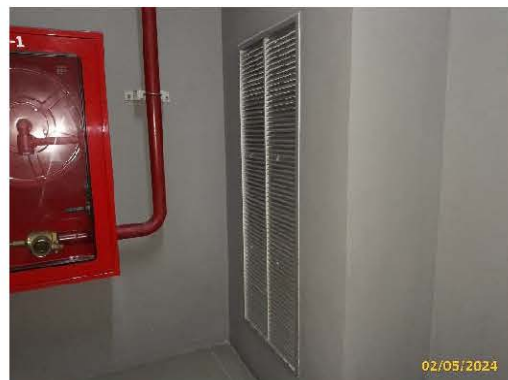
ระบบอัดอากาศบริเวณโรงลิฟต์ดับเพลิง

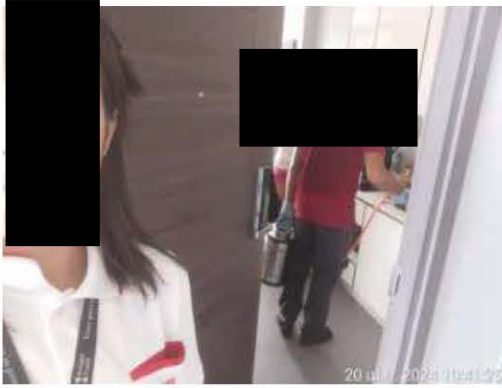
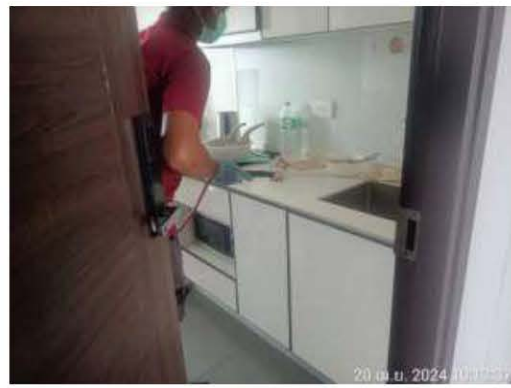
การกำจัดแมลง และสัตว์พาหะนำโรค

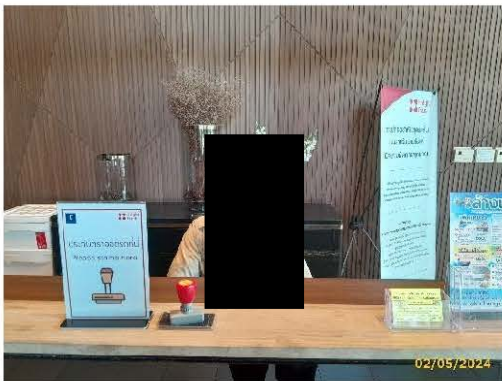
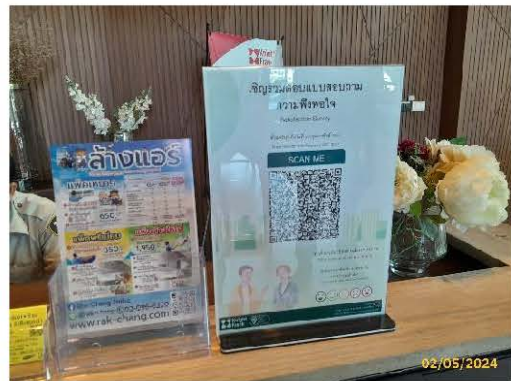
จุดประชาสัมพันธ์/รับเรื่องร้องเรียน

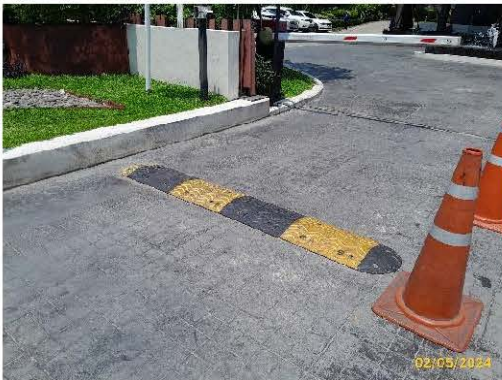
สัญญาณชะลอความเร็ว

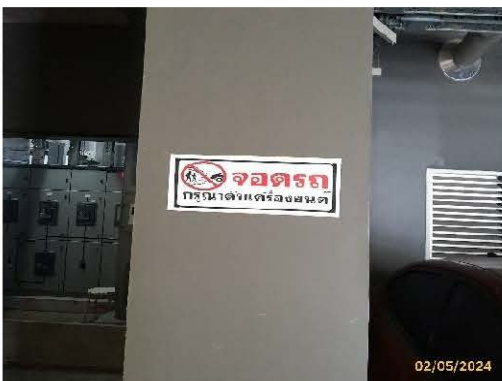
ป้าย “กรุณาดับเครื่องยนต์”

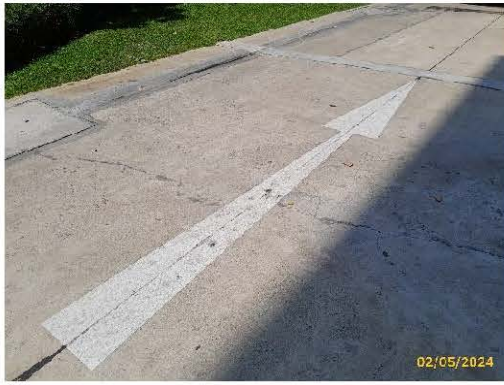
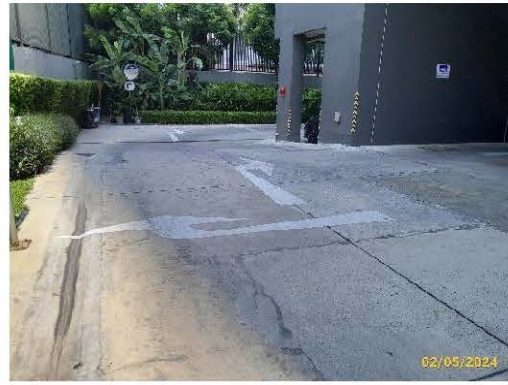
เครื่องหมายจราจรบนพื้นทาง

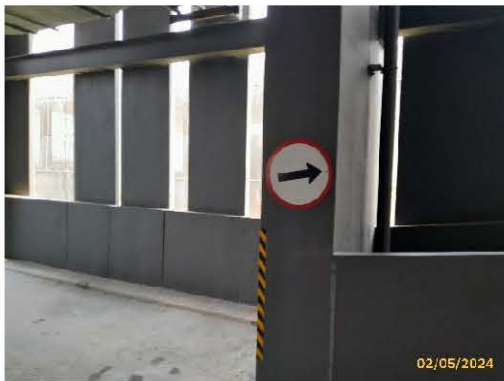
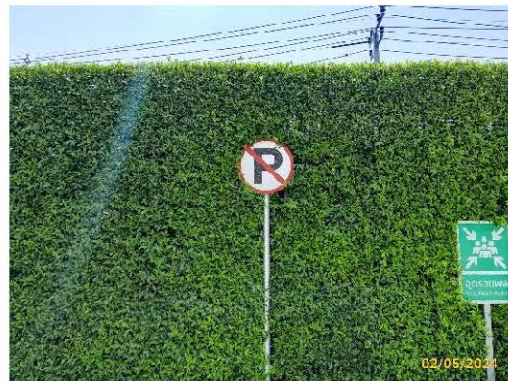
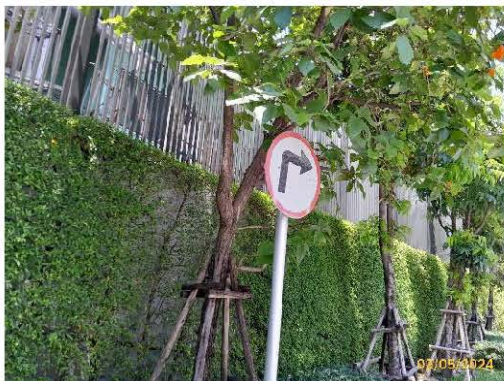
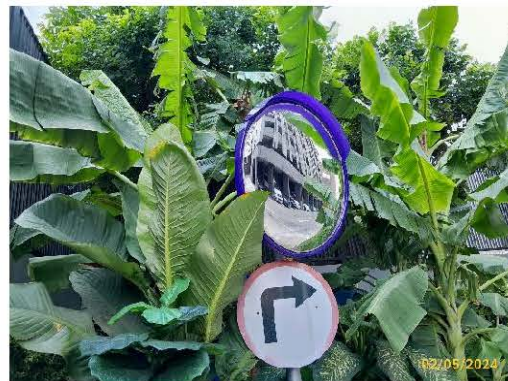
เครื่องหมายจราจร

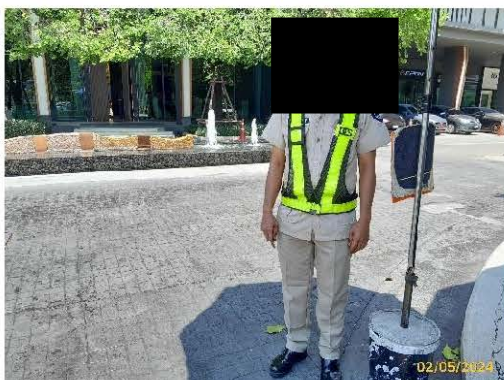
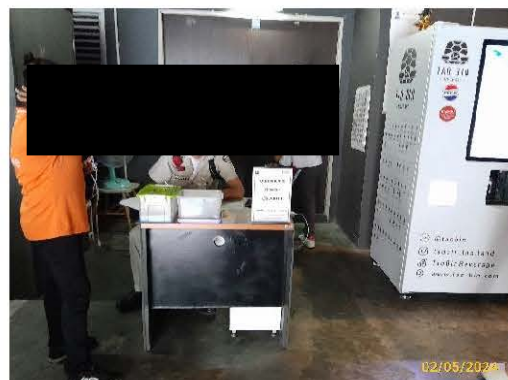
เจ้าหน้าที่รักษาความปลอดภัย

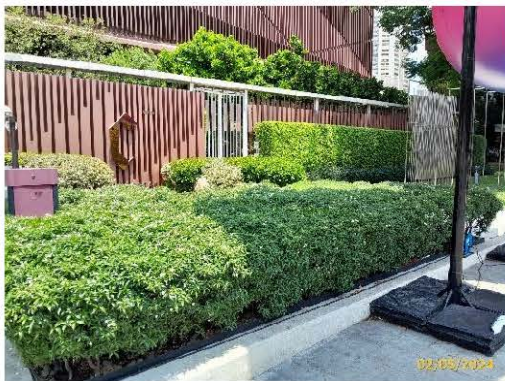
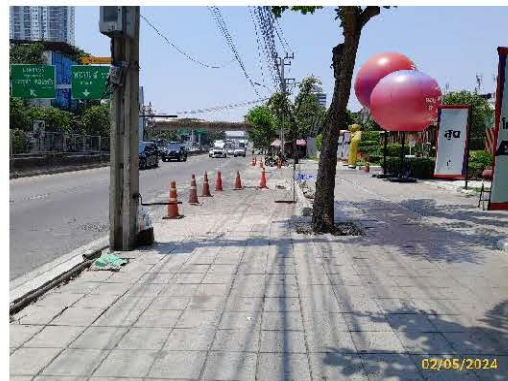
ป้ายชื่อโครงการ

กรวยจราจรบริเวณด้านหน้าโครงการ

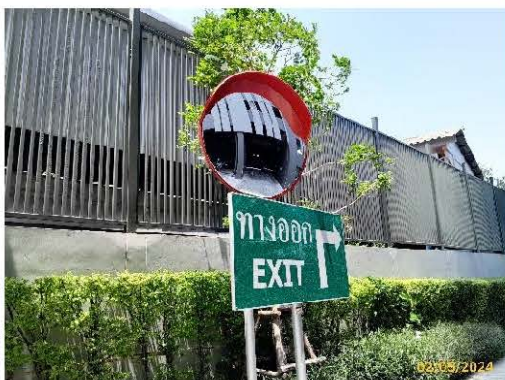
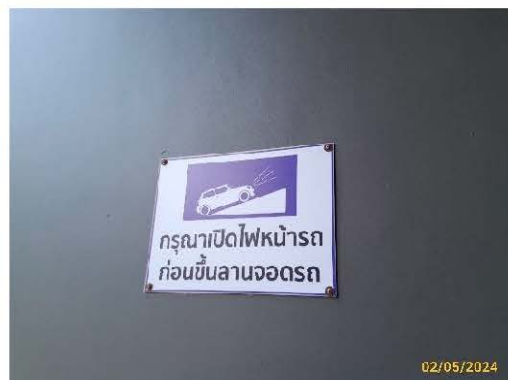
กระจกโค้งจราจร

ป้าย "ดับไฟหน้ารถ"

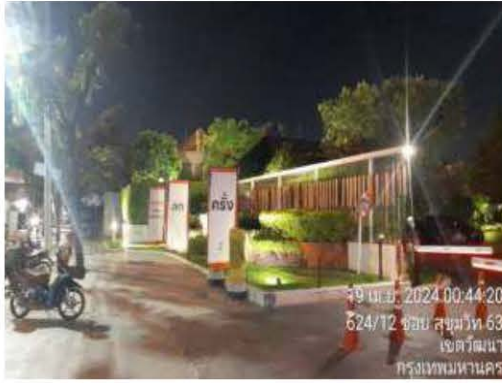
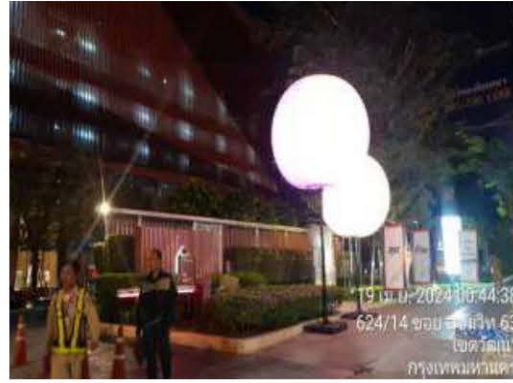
ไฟฟ้าแสงสว่างบริเวณช่องทางเข้า-ออกโครงการ

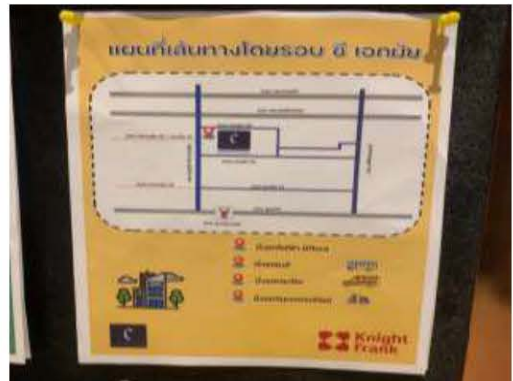
ป้าย “ประชาสัมพันธ์ระบบขนส่งมวลชน”

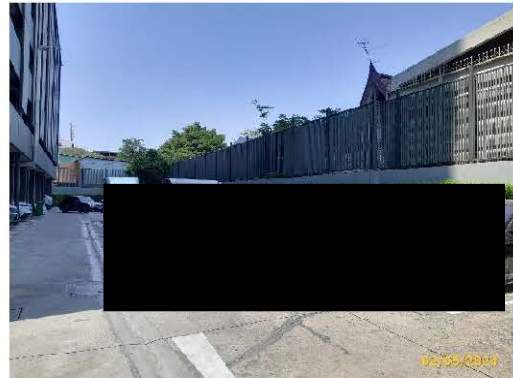
พื้นที่จอดรถ

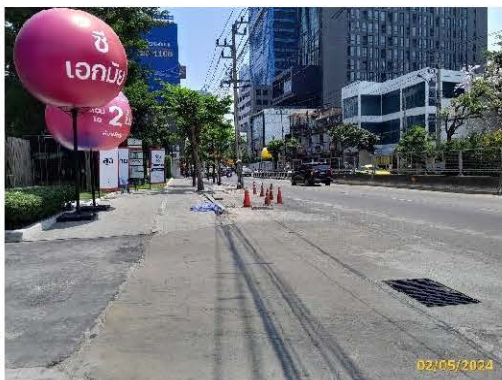
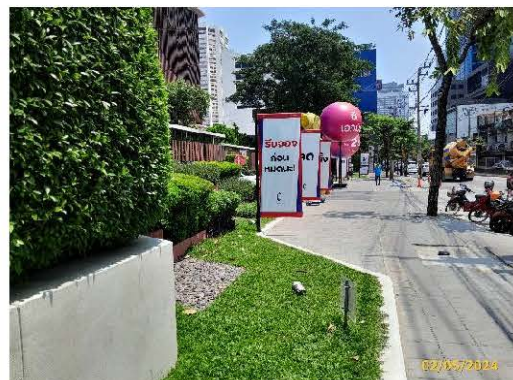
ทางเข้า-ออก โครงการ

แนวถอยร่นช่องจราจรบริเวณด้านทางเข้า-ออก

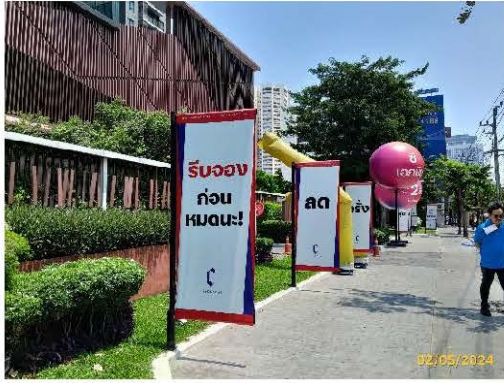
ทางเท้าด้านหน้าโครงการ

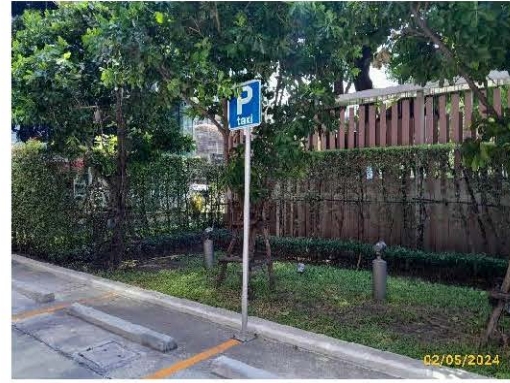
จอดรถสำหรับรถรับจ้างสาธารณะ

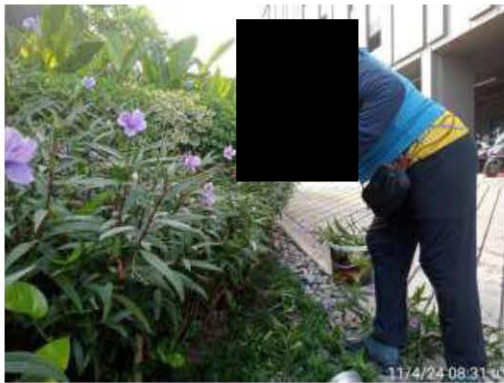
การดูแลพื้นที่สีเขียว

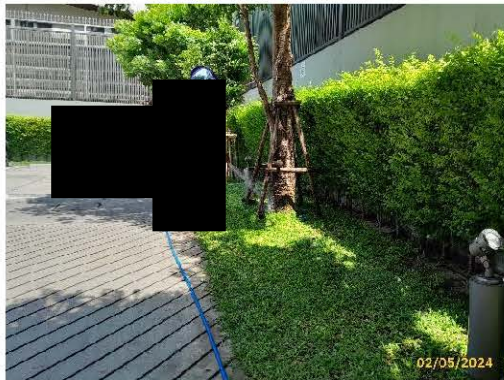
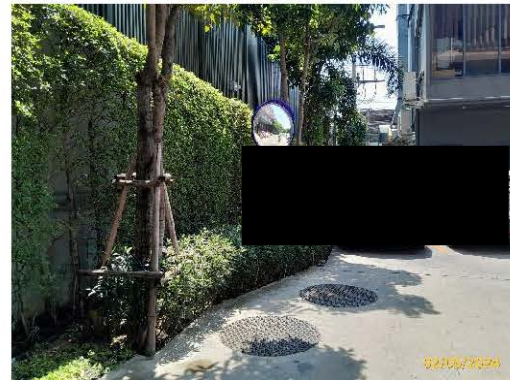
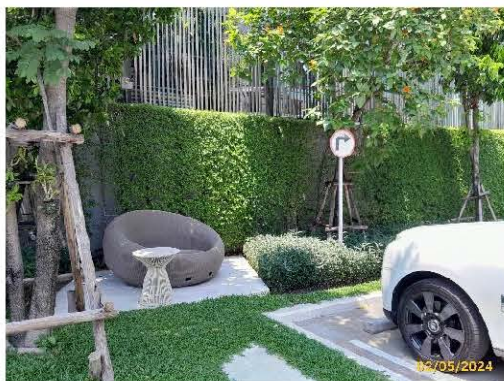
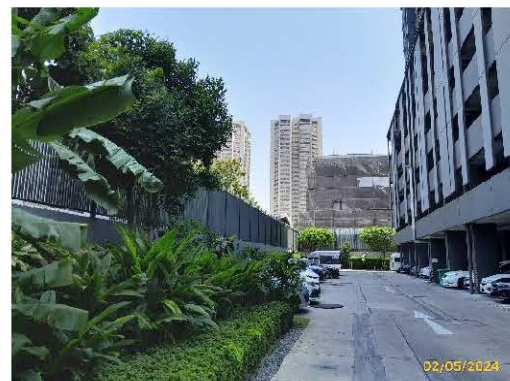
รั้วรอบพื้นที่โครงการ
