ผลการดำเนินการตามมาตรการป้องกันและแก้ไข  
ผลกระทบสิ่งแวดล้อม

### ผลการดำเนินการตามมาตรการป้องกันและแก้ไขผลกระทบสิ่งแวดล้อม

รายงานผลการปฏิบัติตามมาตรการป้องกันและแก้ไขผลกระทบสิ่งแวดล้อมและมาตรการติดตามตรวจสอบผลกระทบสิ่งแวดล้อม  
โครงการ เดอะเลคส์ เดิมชื่อ โครงการ ไรมอน ทาวเวอร์ (ระยะดำเนินการ) ฉบับเดือน มกราคม - มิถุนายน พ.ศ. 2567

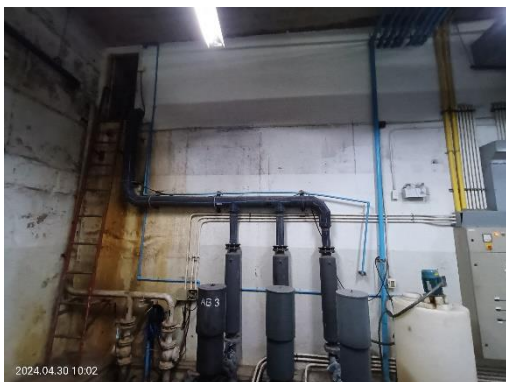
ภาพที่ 2-3 ระบบบำบัดน้ำเสียของโครงการ

ระบบบำบัดน้ำเสียของโครงการ

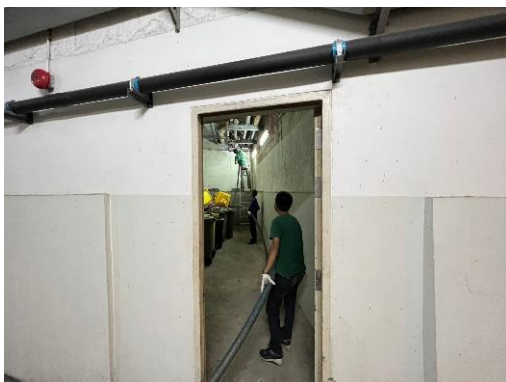
ภาพที่ 2-3(ต่อ) ระบบบำบัดน้ำเสียของโครงการ

รถเข้ามาสูบตะกอนส่วนเกิน

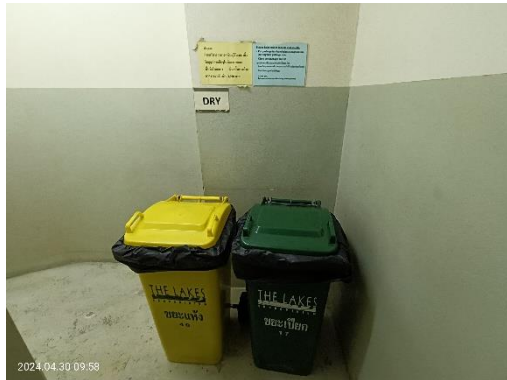
## ภาพที่ 2-7 การจัดการขยะ ภายในโครงการ

ถังขยะแห้ง ขยะเปียกในห้องพักขยะประจำชั้น

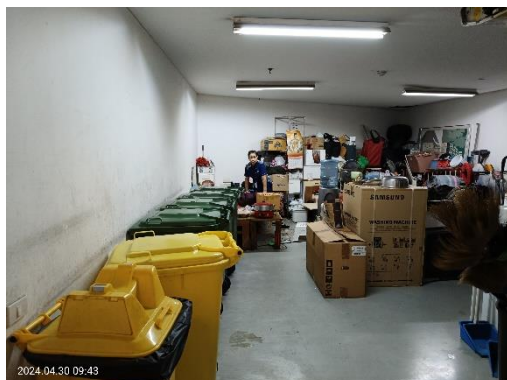
ห้องพักขยะรวมของโครงการ

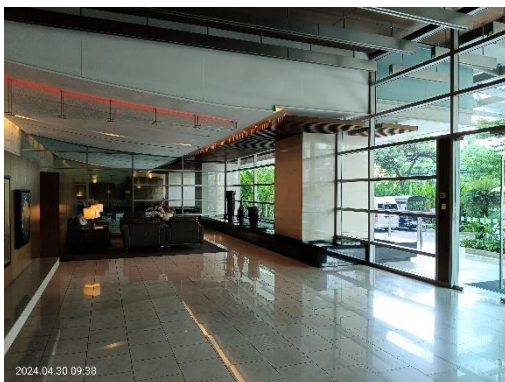
## ภาพที่ 2-8 มาตรการประหยัดพลังงานภายในโครงการ

พื้นที่ส่วนกลางใช้แสงธรรมชาติเพื่อประหยัดการเปิดไฟ

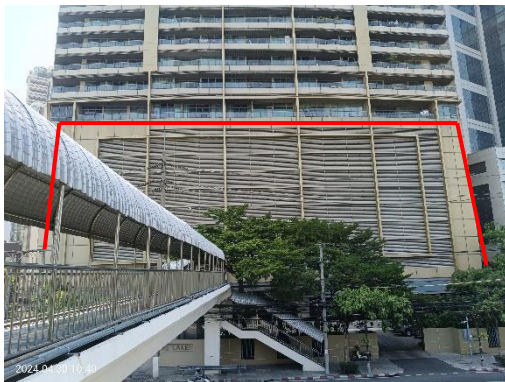
ภาพที่ 2-9 การจราจรภายในโครงการ

ที่จอดรถภายในอาคาร ชั้นที่ 2 – ชั้นที่ 10

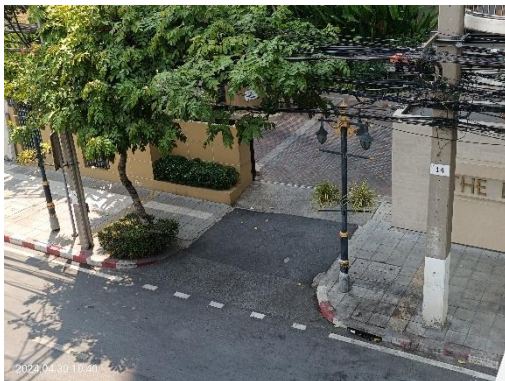
ทางเข้าโครงการ

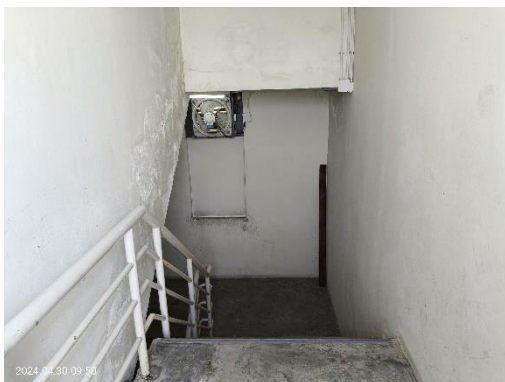
ภาพที่ 2-10 (ต่อ) ระบบป้องกันอัคคีภัยภายในโครงการ

บันไดหนีไฟ ST1

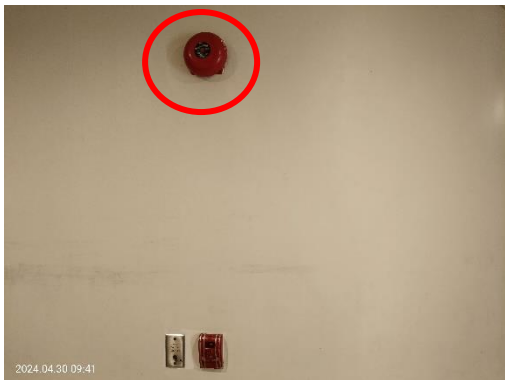
ภาพที่ 2-10 (ต่อ) ระบบป้องกันอัคคีภัยภายในโครงการ

กริ่งสัญญาณเตือนอัคคีภัย (Alarm Bell)

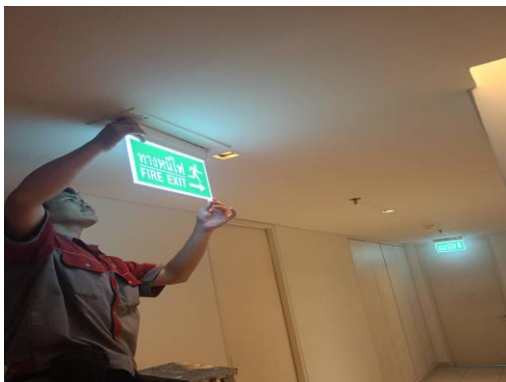
ภาพที่ 2-10 (ต่อ) ระบบป้องกันอัคคีภัยภายในโครงการ

ตรวจสอบ ป้ายหนีไฟ

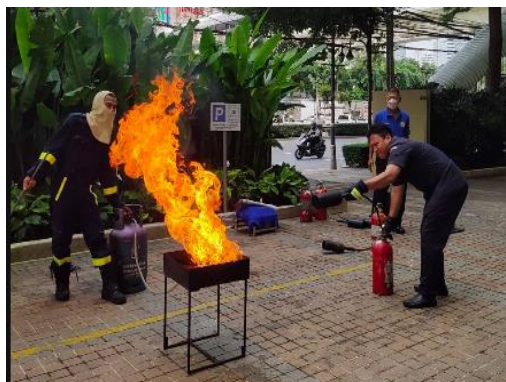
ภาพที่ 2-10 (ต่อ) ระบบป้องกันอัคคีภัยภายในโครงการ

ซ้อมดับเพลิงครั้งล่าสุด (11 พ.ย. 66)
