ภาคผนวก ข

รูปประกอบการปฏิบัติตามมาตรการป้องกันและแก้ไข

ผลกระทบสิ่งแวดล้อม

### ภาคผนวก ข รูปภาพประกอบการตรวจประเมินการปฏิบัติตามมาตรการป้องกันและลดผลกระทบสิ่งแวดล้อม

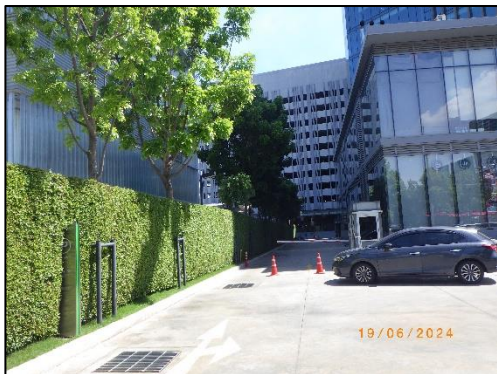
รูปที่ 2-1 สภาพแวดล้อมโดยรอบพื้นที่โครงการ

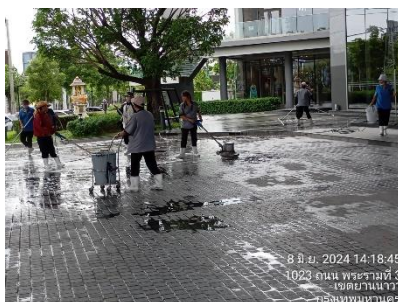
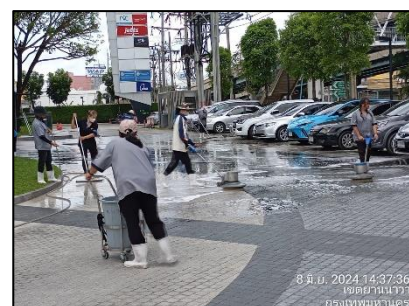
### รูปที่ 2-4 กิจกรรมฉีดล้างถนนภายในพื้นที่โครงการ

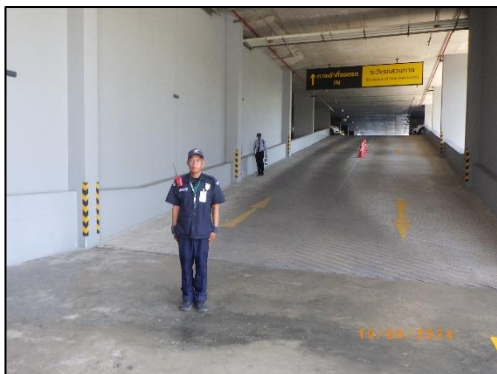
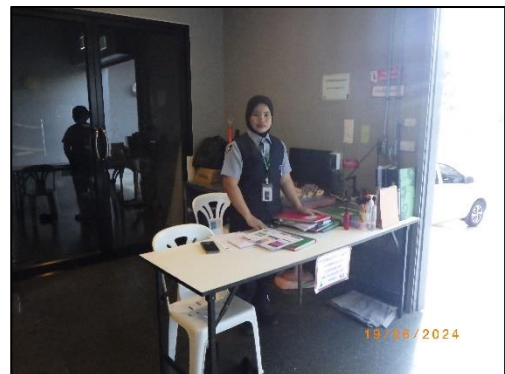
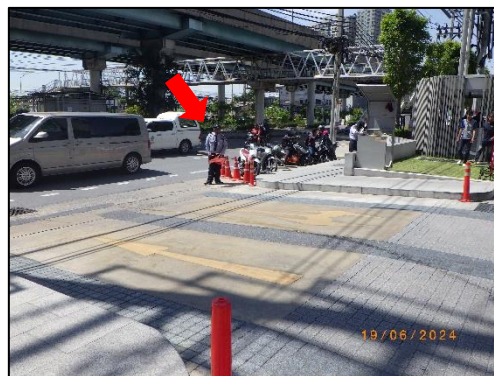
รูปที่ 2-6 เจ้าหน้าที่รักษาความปลอดภัย

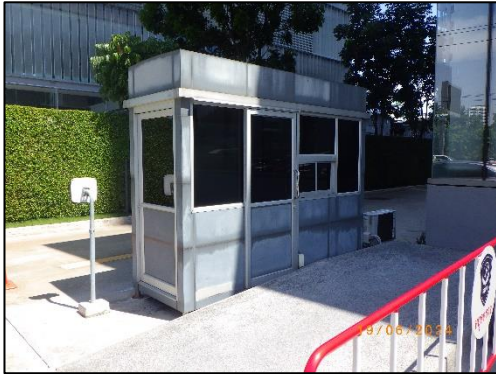
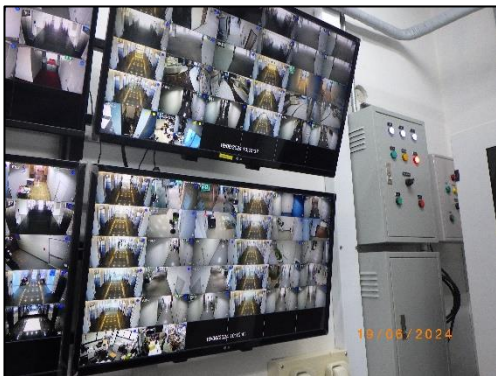
### รูปที่ 2-7 ระบบการจราจรภายในโครงการและกล้องวงจรปิดทางเข้า-ออก

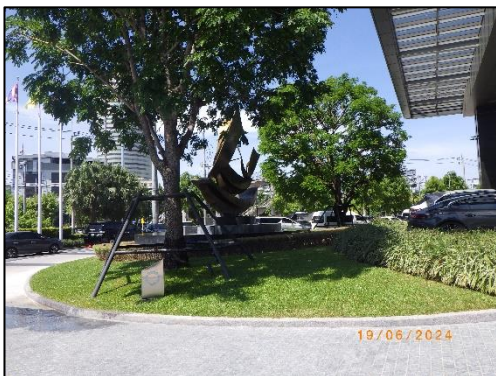
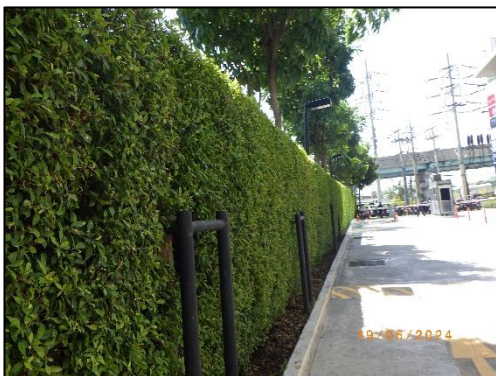
### รูปที่ 2-8 พื้นที่สีเขียวของโครงการ

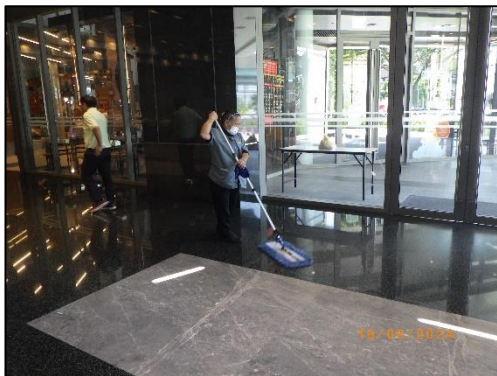
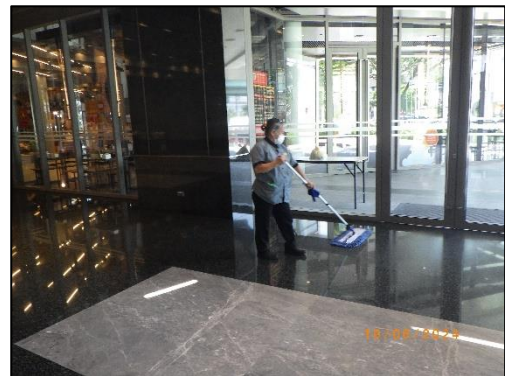
รูปที่ 2-9 พนักงานดูแลทำความสะอาดของโครงการ

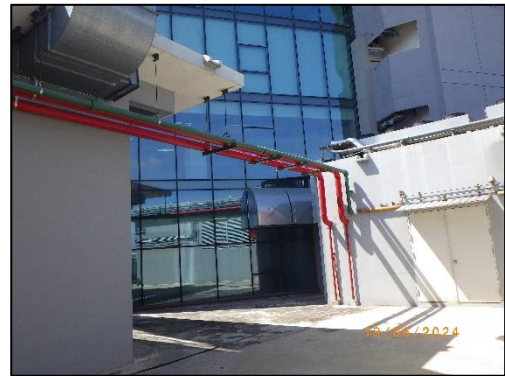
รูปที่ 2-15 เส้นท่อประปาภายในโครงการ

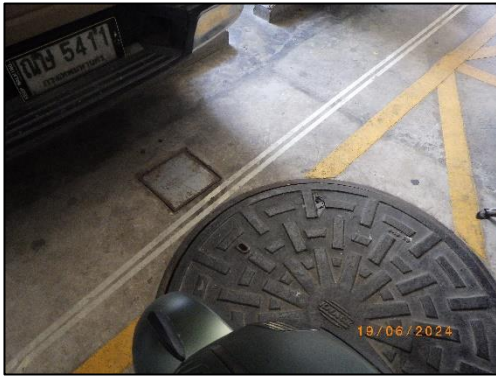
รูปที่ 2-17 ป่อพักน้ำของโครงการ

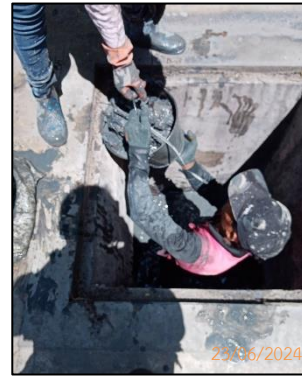
รูปที่ 2-18 กิจกรรมการขุดลอกตะกอนดินจากรางระบายน้ำ

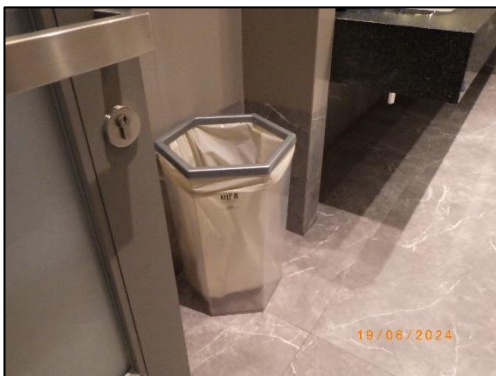
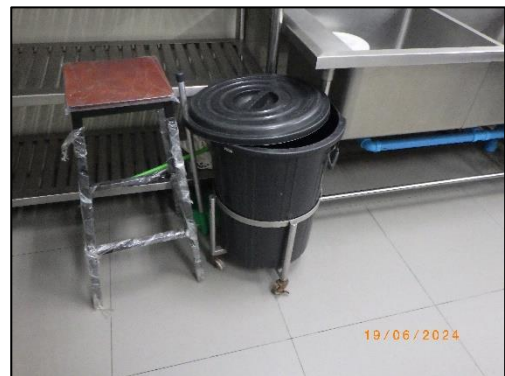
รูปที่ 2-19 ถังขยะภายในโครงการ

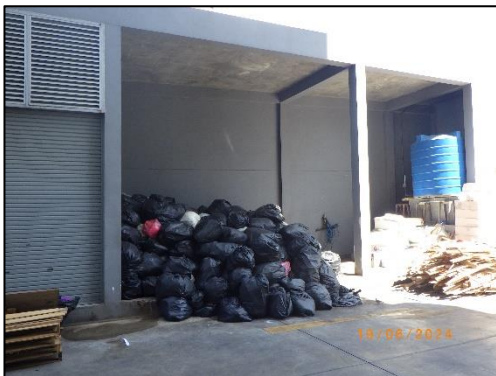
รูปที่ 2-20 ห้องพักมูลฝอย

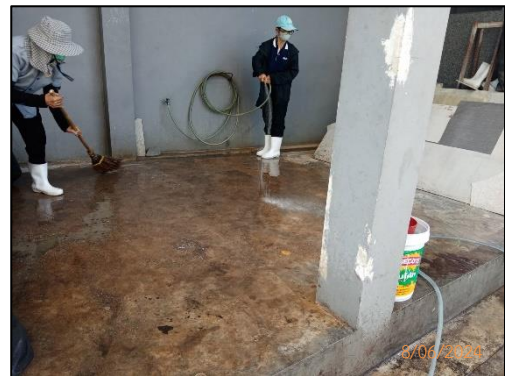
รูปที่ 2-21 กิจกรรมทำความสะอาดห้องพักมูลฝอย

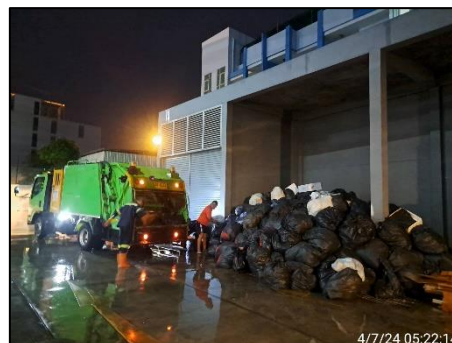
รูปที่ 2-22 พื้นที่จอดรถเก็บมูลฝอย

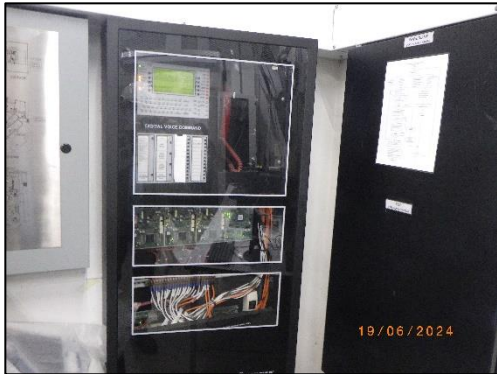
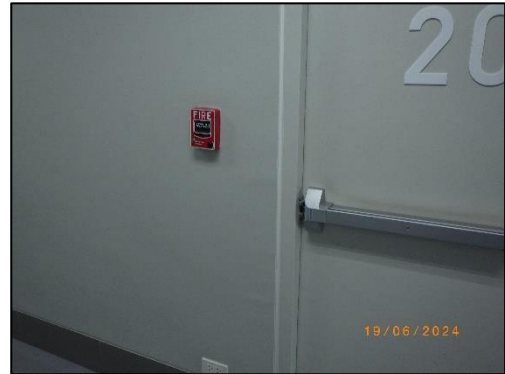
รูปที่ 2-23 ระบบสัญญาณเตือนอัคคีภัย

แผงควบคุม ( Fire Alarm Control Panel )

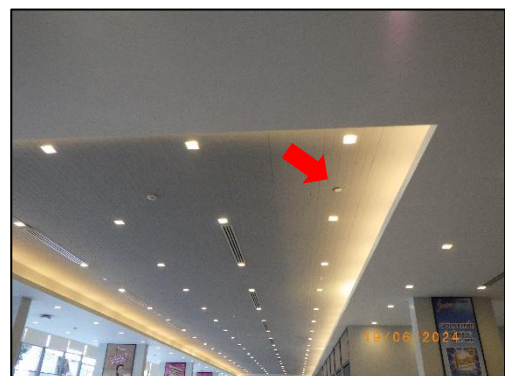
เครื่องตรวจจับความร้อน

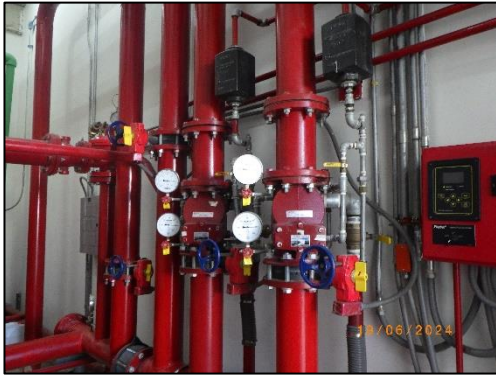
รูปที่ 2-24 ระบบป้องกันเพลิงไหม้

ระบบท่อเย็น

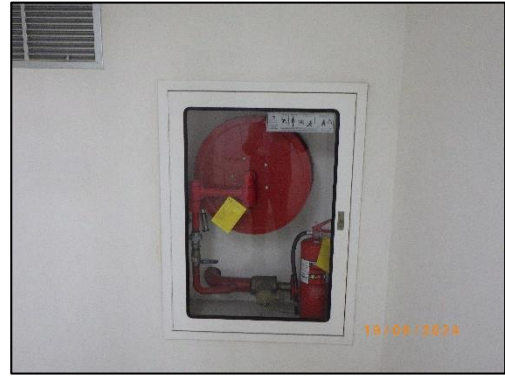
ตู้เก็บสายฉีดน้ำดับเพลิง

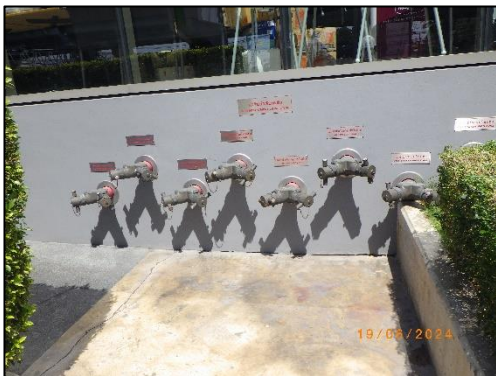
หัวรับน้ำดับเพลิงนอกอาคาร

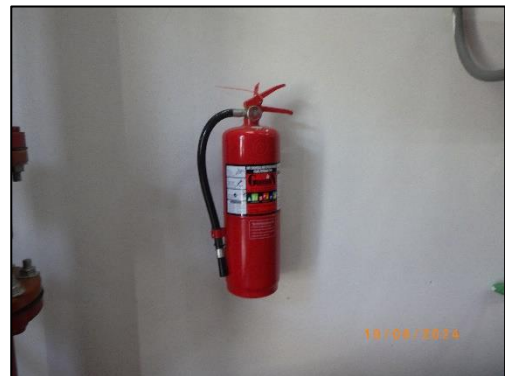
เครื่องดับเพลิงแบบมือถือ

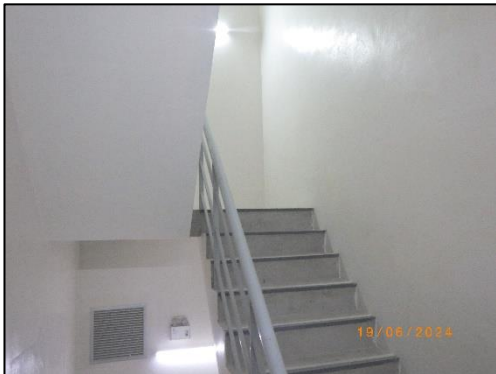
บันไดหนีไฟ

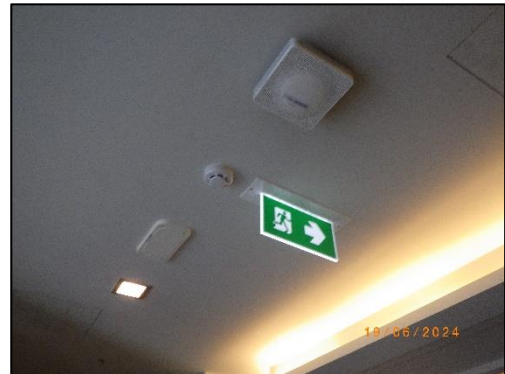
ป้ายบอกทางหนีไฟ

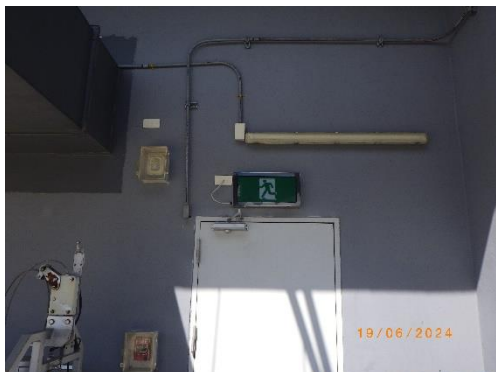
ประตูหนีไฟ

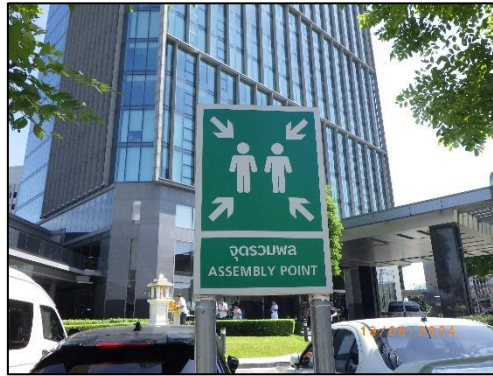
รูปที่ 2-25 จุดรวมพล

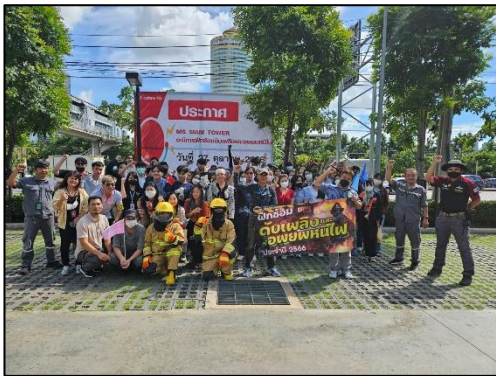
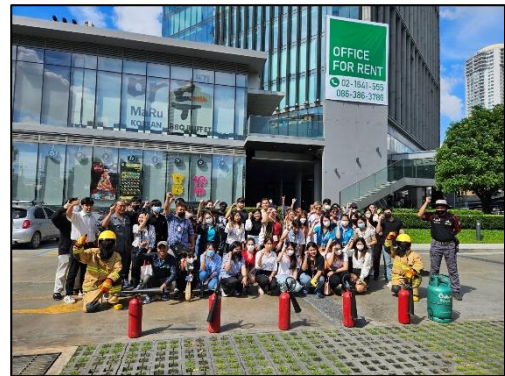
รูปที่ 2-26 กิจกรรมอบรมและซ้อมการอพยพคนกรณีเกิดเพลิงไหม้ ประจำปี 2566

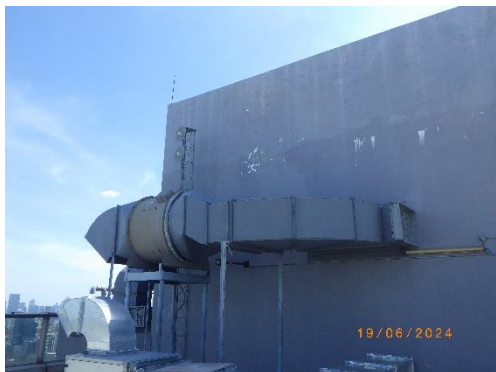
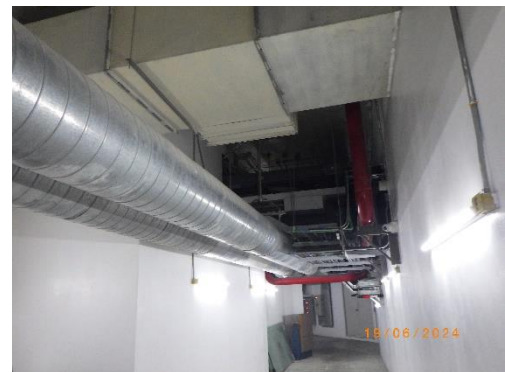
รูปที่ 2-27 ระบบระบายอากาศ

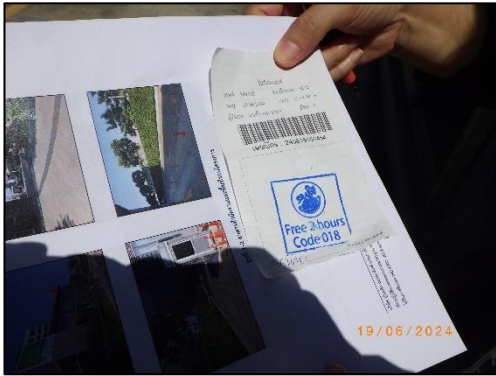
บัตรสำหรับจอดรถในอาคาร

#### รูปที่ 2-29 บัตรอนุญาตผ่านเข้า-ออกโครงการ

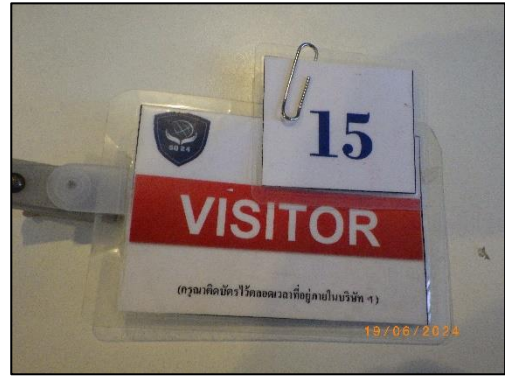
บัตรสำหรับผู้เข้ามาติดต่อ

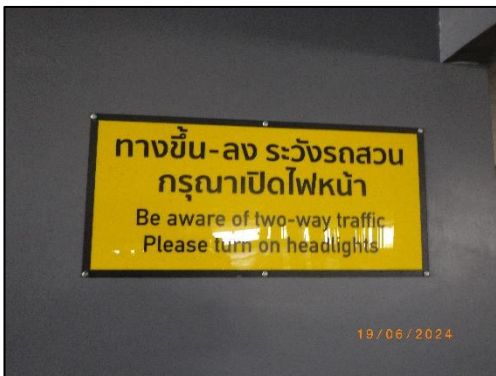
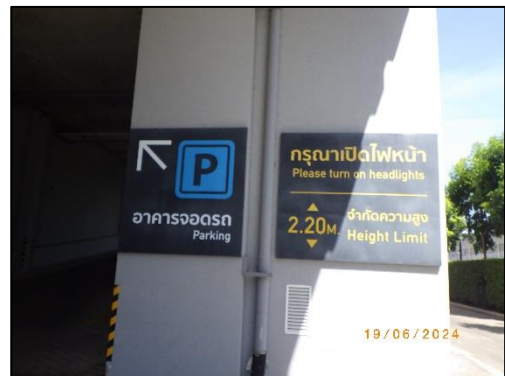
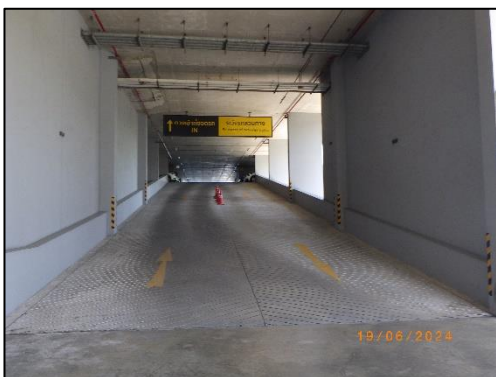
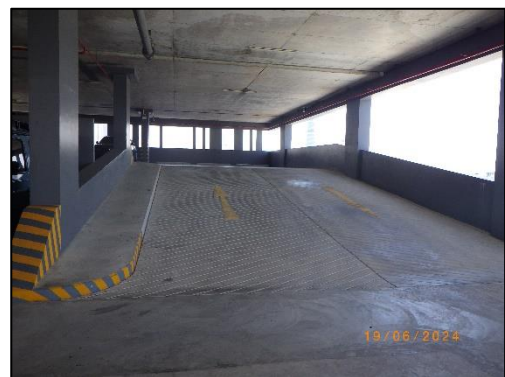
#### รูปที่ 2-30 ป้ายและสัญลักษณ์จราจรบนพื้นทาง

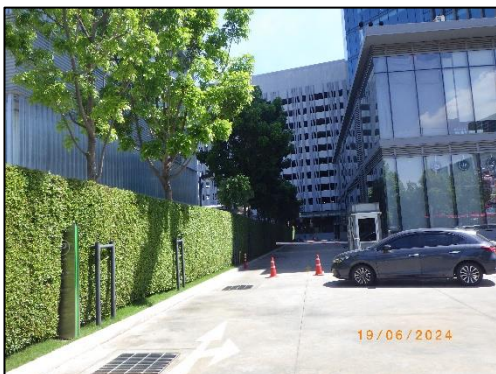
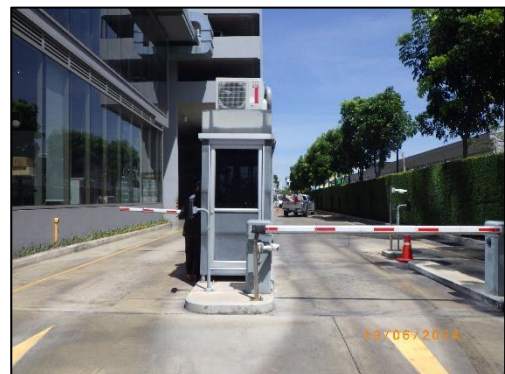
#### รูปที่ 2-31 บริเวณทางเข้า-ออก พื้นที่โครงการ

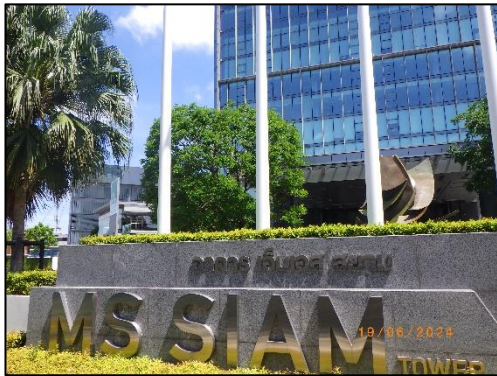
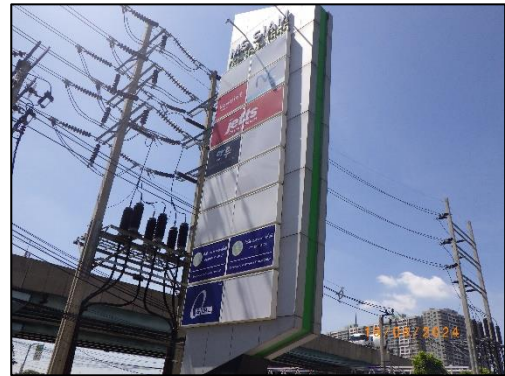
รูปที่ 2-32 ป้ายชื่อโครงการ

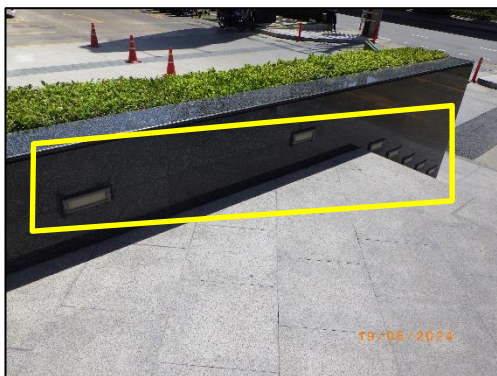
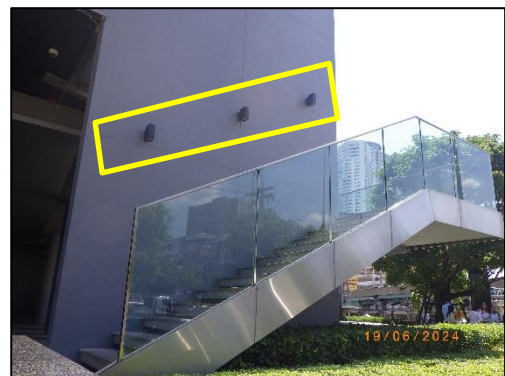
รูปที่ 2-33 ไฟส่องสว่างบริเวณช่องทางเข้า-ออกโครงการ

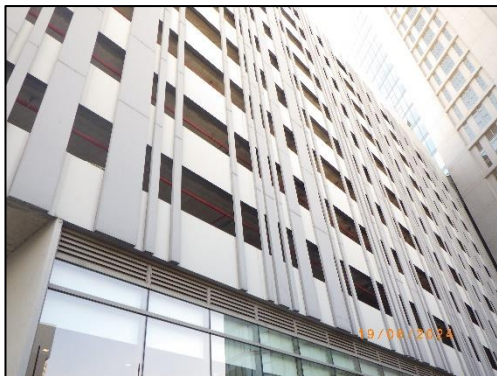
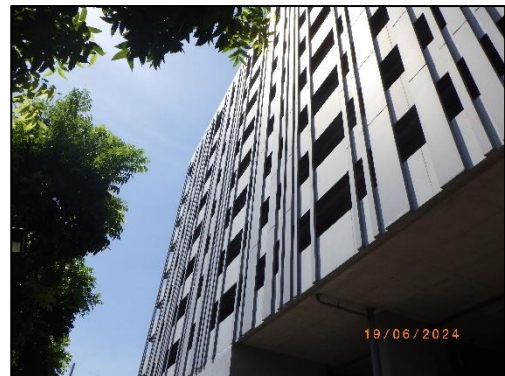
รูปที่ 2-34 อาคารจอดรถ

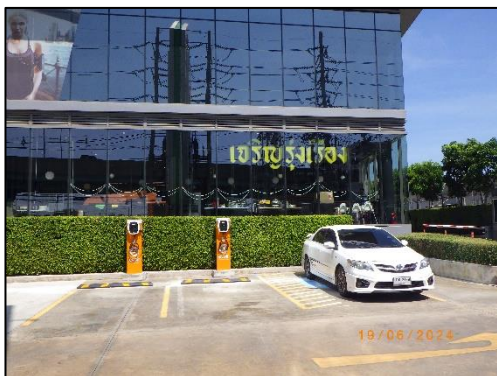
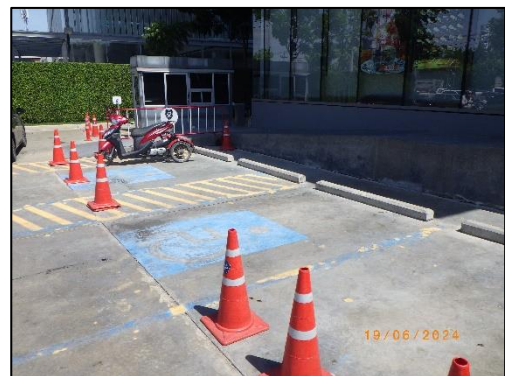
รูปที่ 2-35 พื้นที่จอดรถสำหรับผู้พิการ

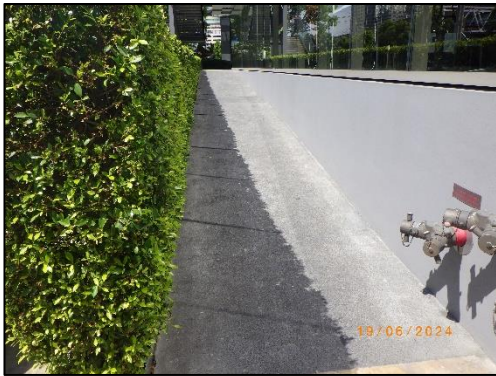
RD-1

รูปที่ 2-36 ทางลาดเข้าสู่อาคาร

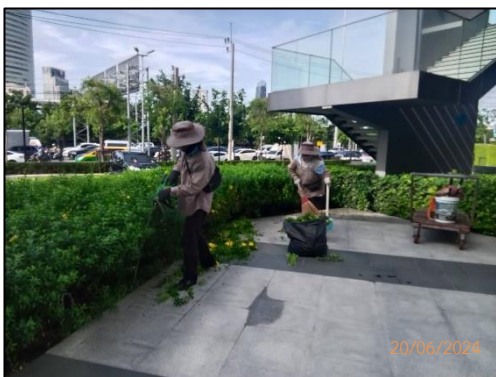
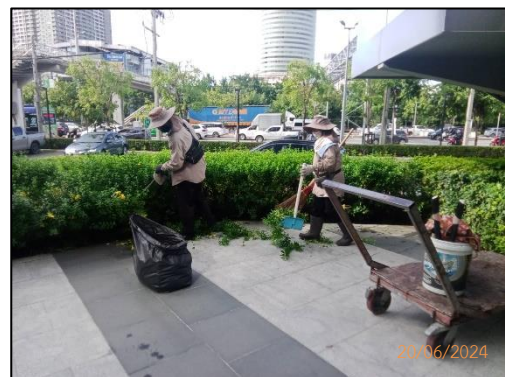
รูปที่ 2-37 กิจกรรมการดูแลต้นไม้

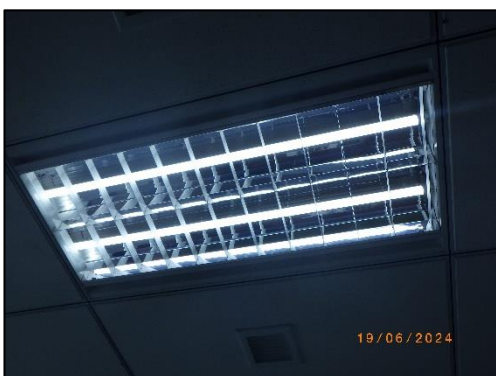
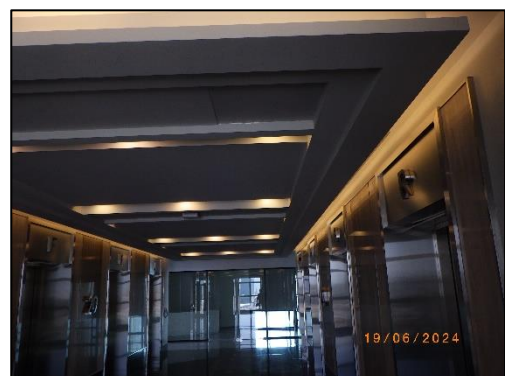
รูปที่ 2-38 หลอดไฟภายในอาคาร

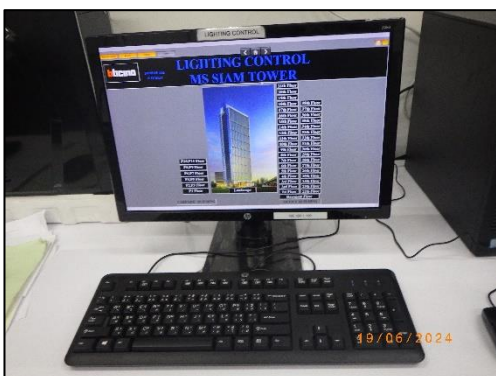
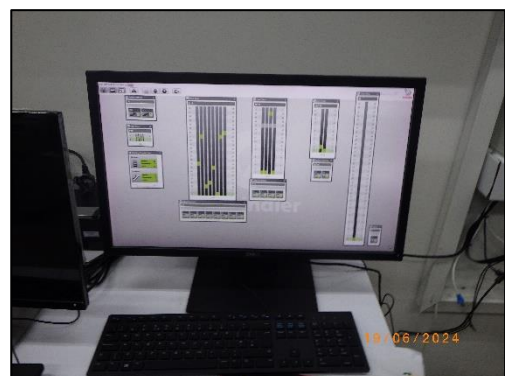
รูปที่ 2-39 คอมพิวเตอร์สำหรับควบคุมไฟฟ้า

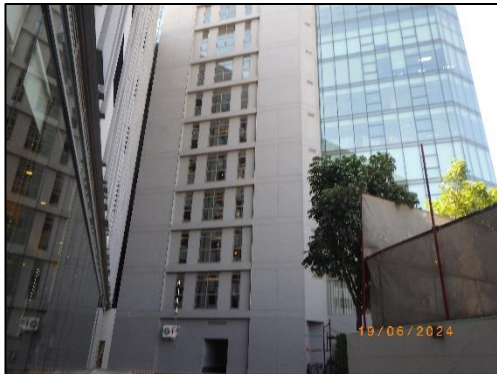
ผนังภายนอกอาคาร

รูปที่ 2-40 สีผนังภายนอกอาคาร และสีผนังด้านในอาคาร

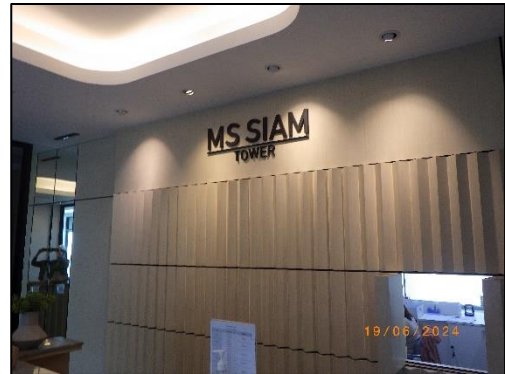
สีผนังด้านในอาคาร

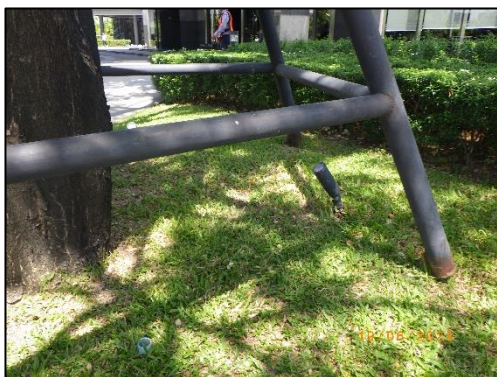
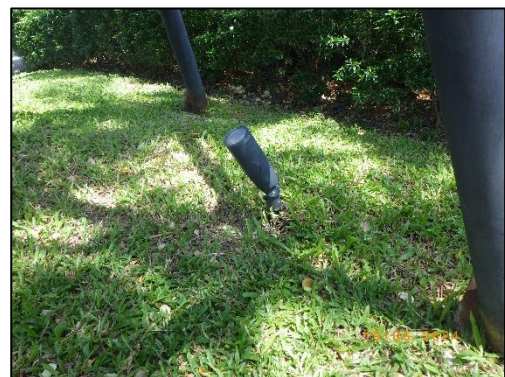
รูปที่ 2-41 ไฟส่องต้นไม้

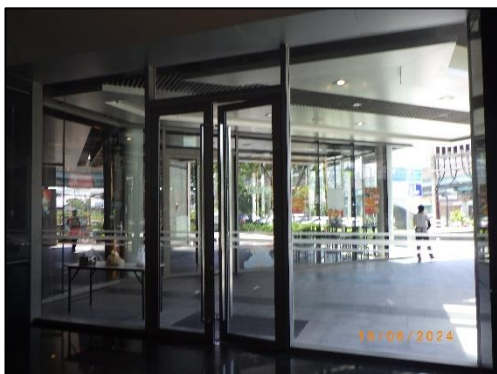
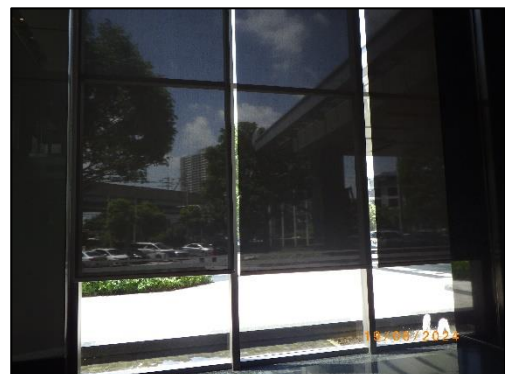
รูปที่ 2-42 กระจกภายในอาคาร

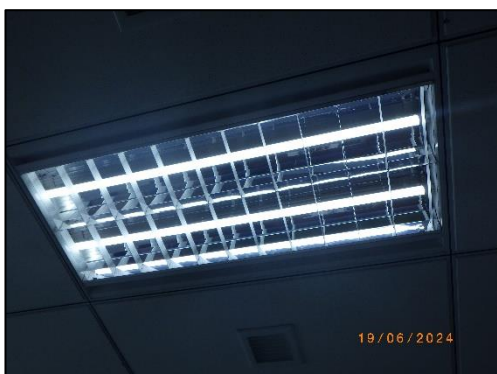
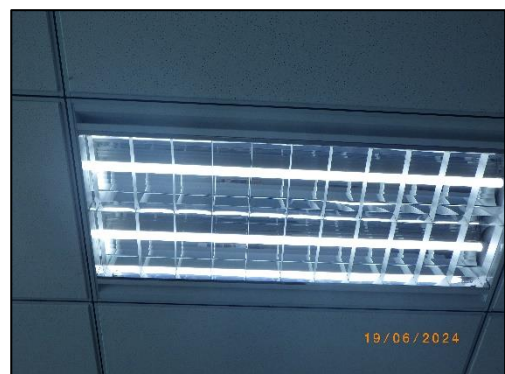
รูปที่ 2-43 โคมไฟแบบมีแผ่นสะท้อน

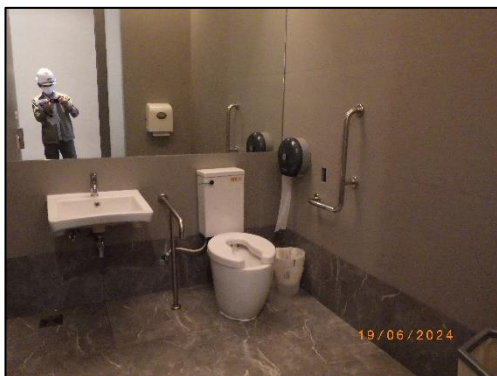
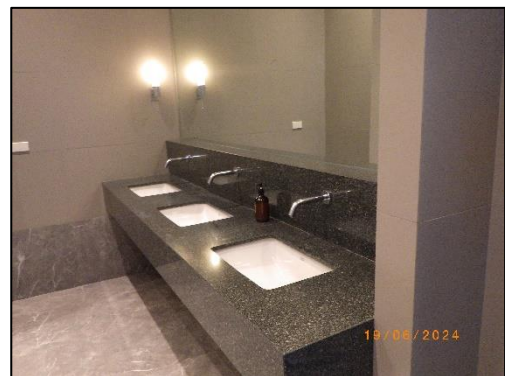
รูปที่ 2-45 ห้องน้ำ

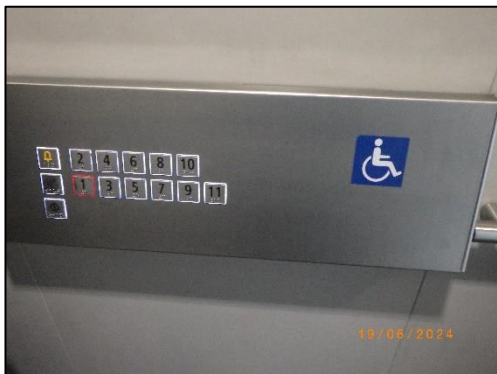
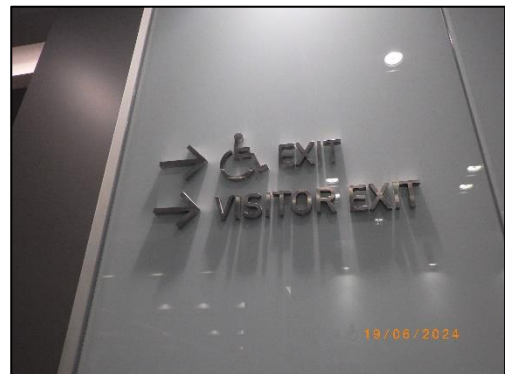
รูปที่ 2-46 สัญลักษณ์แสดงสิ่งอำนวยความสะดวกสำหรับผู้พิการหรือทุพพลภาพ

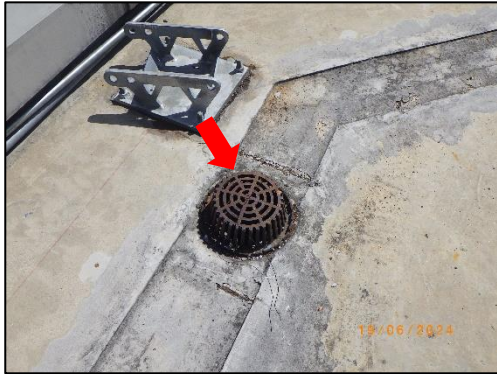
รูปที่ 2-48 ตะแกรงครอบตามรูระบายน้ำทิ้ง

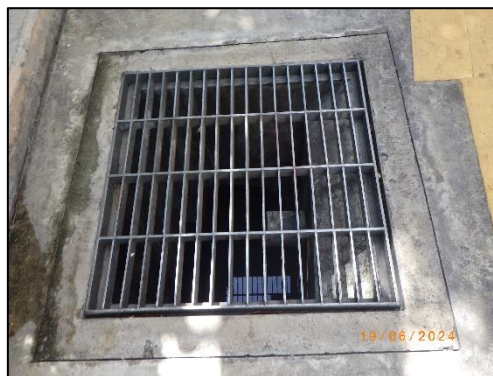
รูปที่ 2-49 ร่องระบายน้ำภายในพื้นที่โครงการ

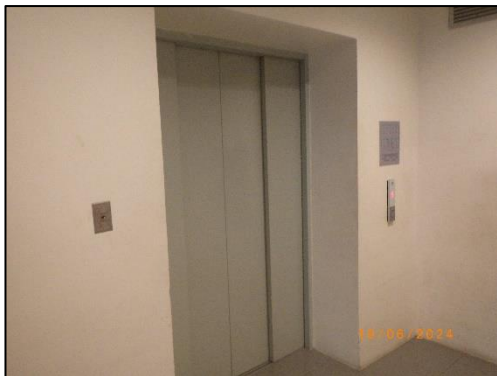
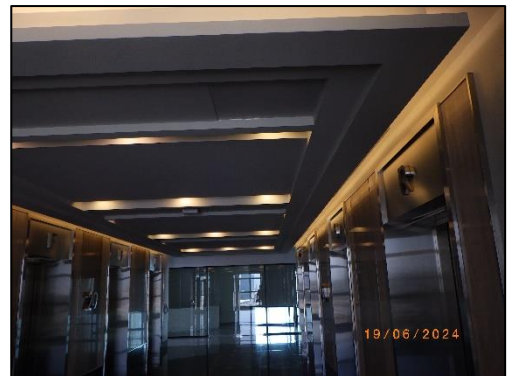
รูปที่ 2-50 ลิฟต์ขนส่ง

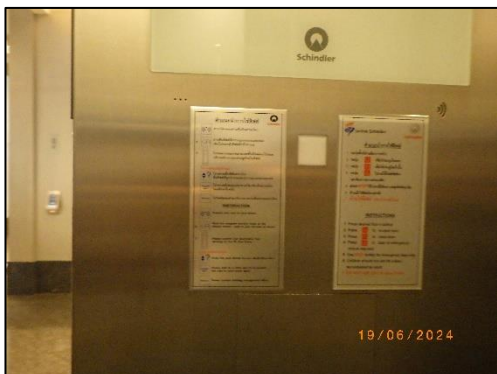
รูปที่ 2-51 ป้ายกำหนดน้ำหนัก จำนวนผู้ใช้ลิฟต์ในแต่ละครั้ง
