ผลการปฏิบัติตามมาตรการป้องกันและ
แก้ไขผลกระทบสิ่งแวดล้อม

ผลการปฏิบัติตามมาตรการป้องกันและแก้ไขผลกระทบสิ่งแวดล้อม

ตารางที่ 2.2-1 มาตรการป้องกันและแก้ไขผลกระทบสิ่งแวดล้อม โครงการ KENSINGTON Kaset Campus (ระยะดำเนินการ)

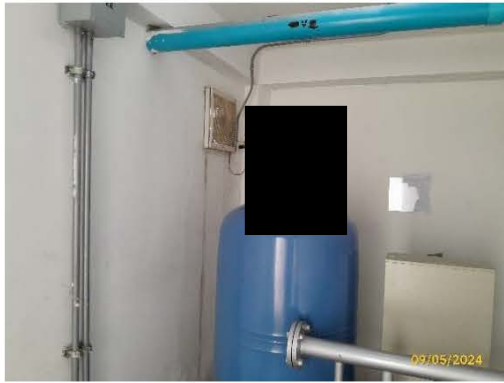
การตรวจสอบเครื่องจักรในระบบระบายอากาศ

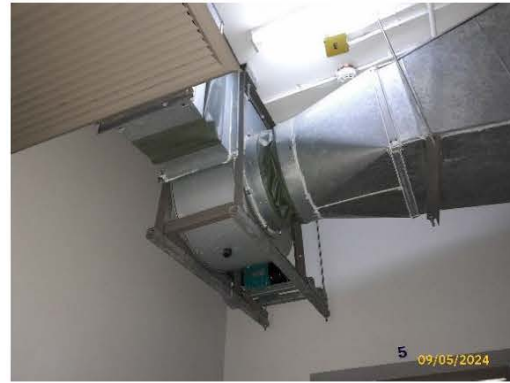
พัดลมระบายอากาศ

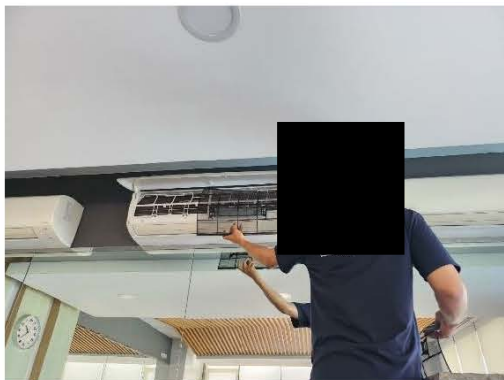
การล้างเครื่องปรับอากาศส่วนกลาง

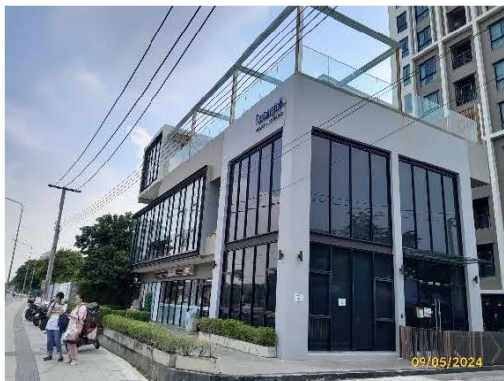
รูปแบบอาคาร

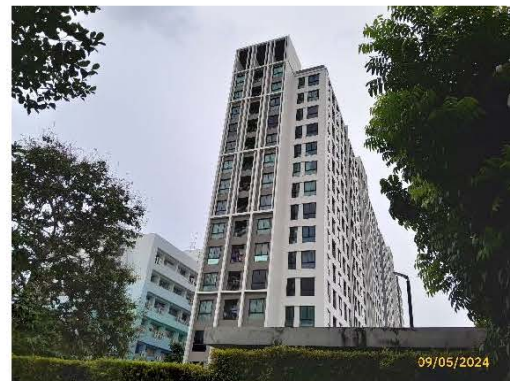
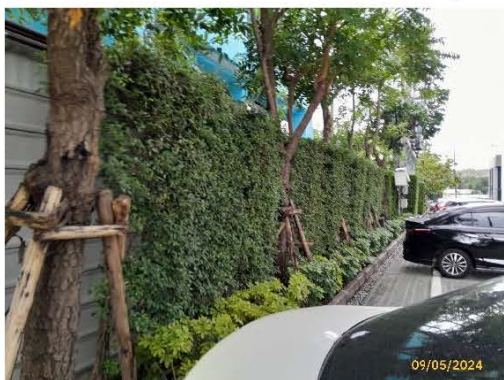
รั้วรอบพื้นที่โครงการ

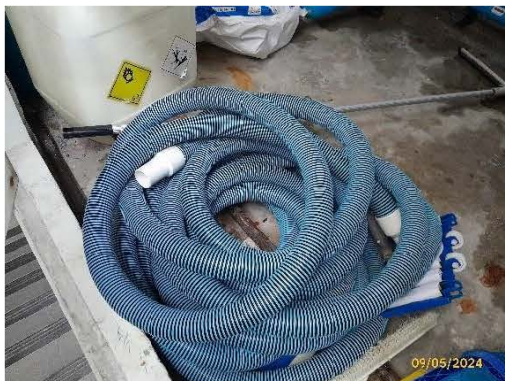
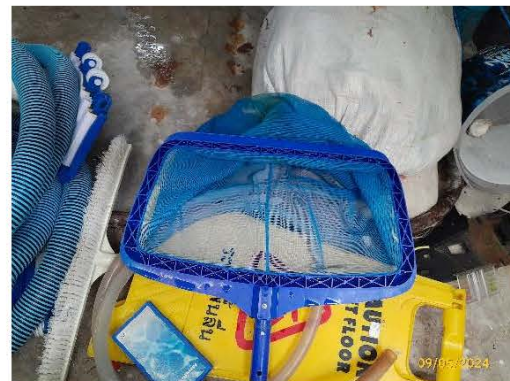
อุปกรณ์ เครื่องมือสำหรับใช้ทำความสะอาดสระว่ายน้ำ

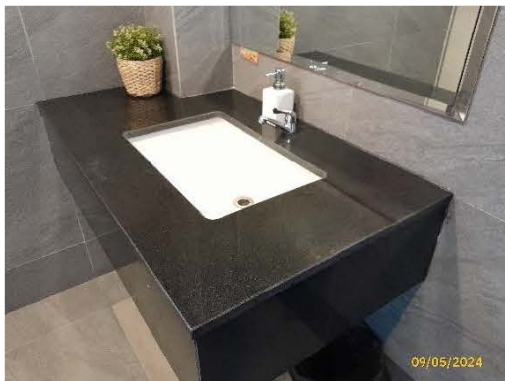
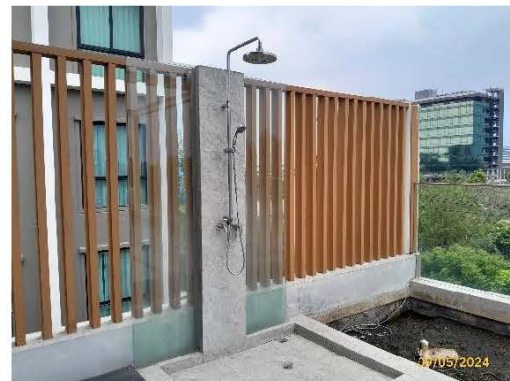
อ่างล้างมือ และพื้นที่สำหรับล้างตัว

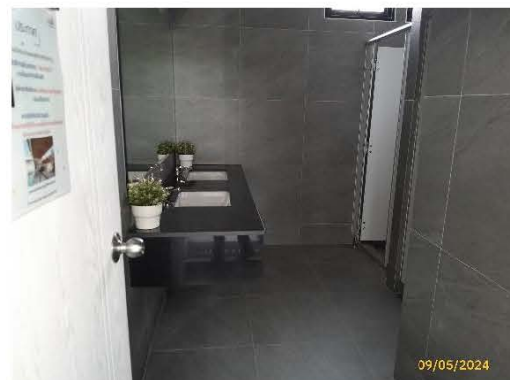
ห้องน้ำและห้องส้วมในบริเวณสระว่ายน้ำ

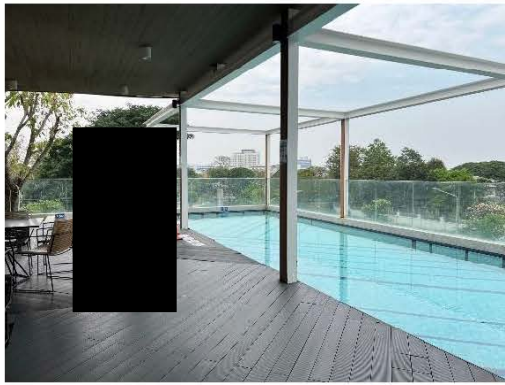
การทำความสะอาดสระว่ายน้ำ

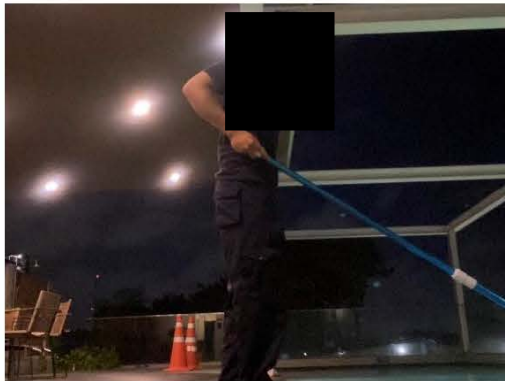
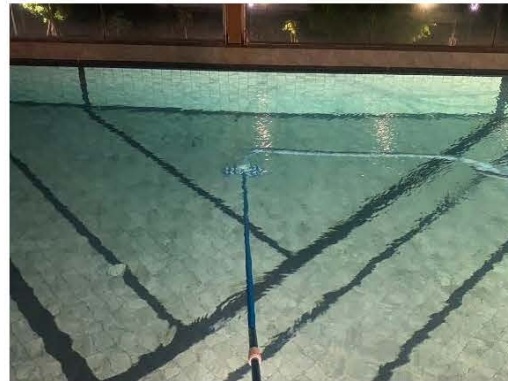
การทำความสะอาดสระว่ายน้ำ

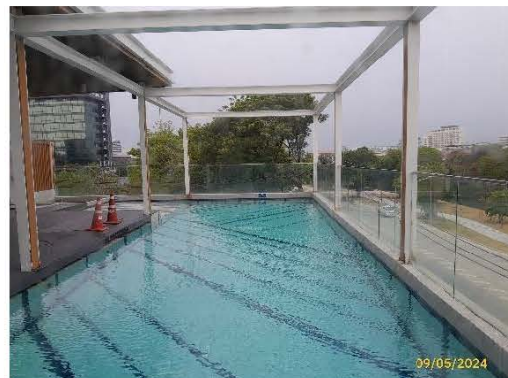
โครงสร้างสระว่ายน้ำ

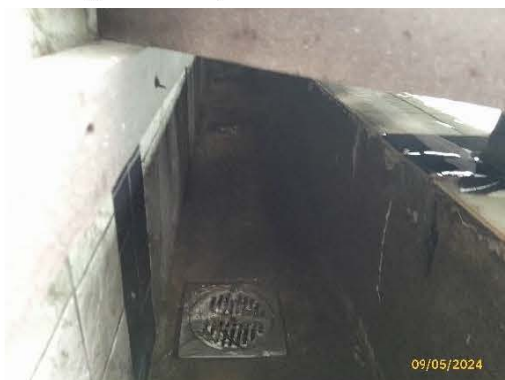
รางระบายน้ำล้น

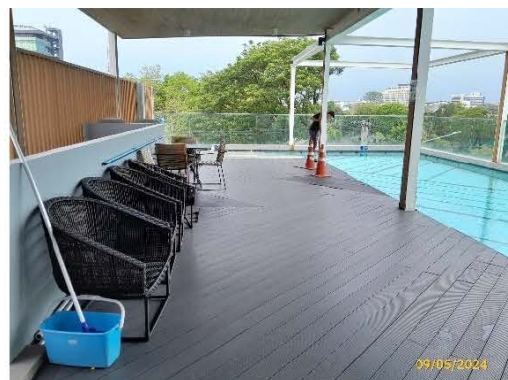
ทางเดินรอบสระว่ายน้ำ

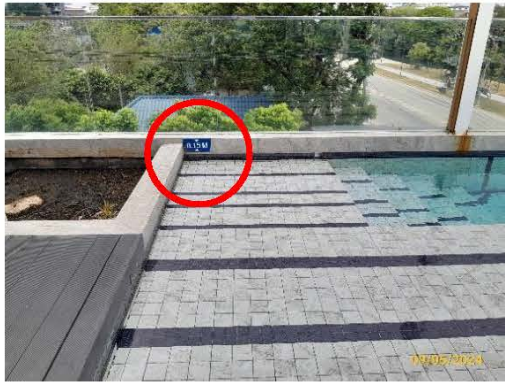
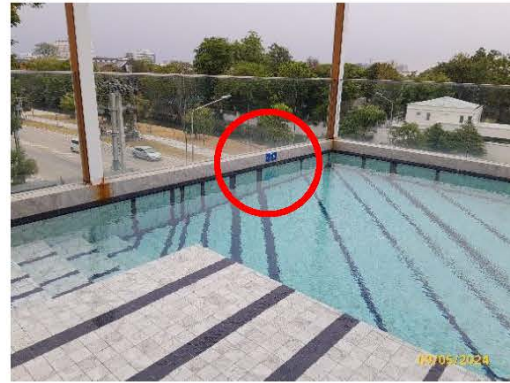
ป้ายความลึก

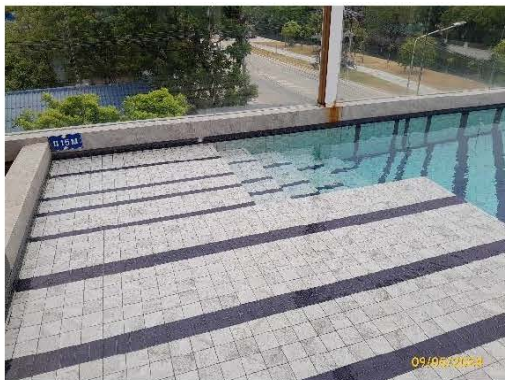
บันไดสระว่ายน้ำ

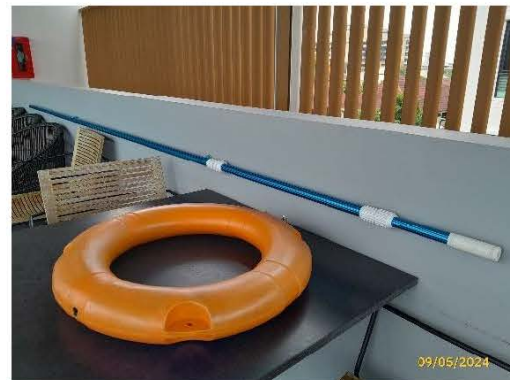
อุปกรณ์ช่วยชีวิตประจำสระว่ายน้ำ

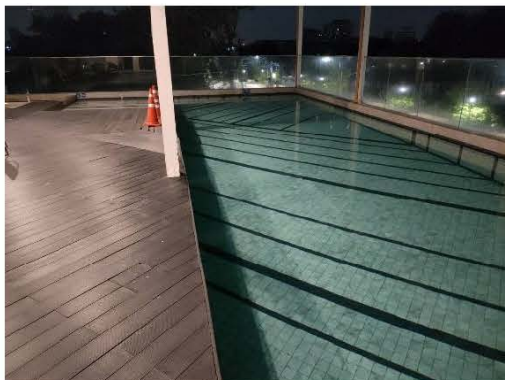
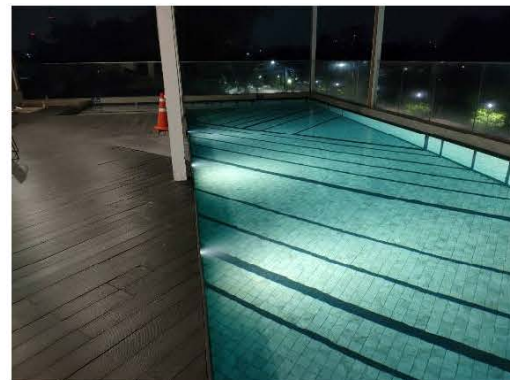
ระบบไฟฟ้าส่องสว่างสระว่ายน้ำ

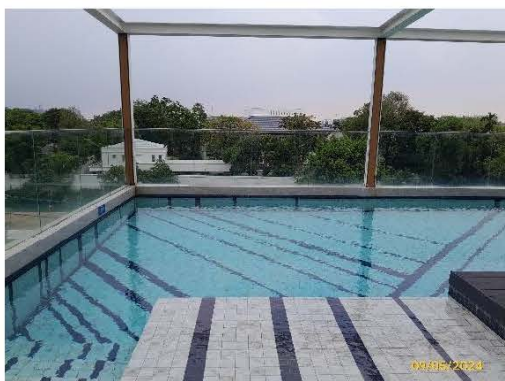
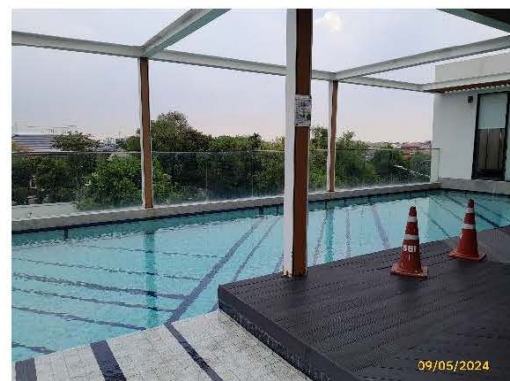
ขอบเขตสระว่ายน้ำ

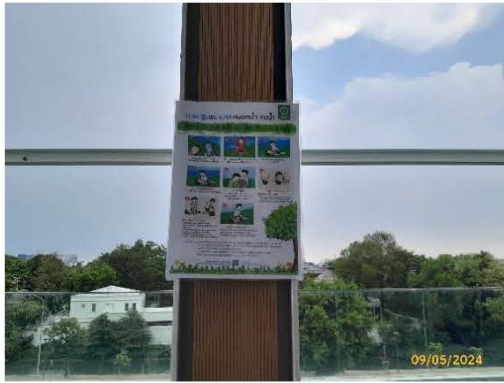
เอกสารประชาสัมพันธ์การช่วยชีวิตจากคนจมน้ำ
