ผลการปฏิบัติตามมาตรการป้องกันและ  
แก้ไขผลกระทบสิ่งแวดล้อม

ตารางที่ 2.2-1 มาตรการป้องกันและแก้ไขผลกระทบสิ่งแวดล้อม โครงการ ดีเอ็มพีริโอ เฟลส (ส่วนขยายระยะที่ 2) (ระยะดำเนินการ)

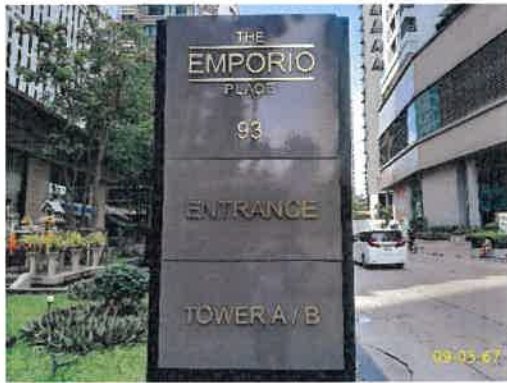
ทางเข้าออกด้านหน้าโครงการทิศเหนือ

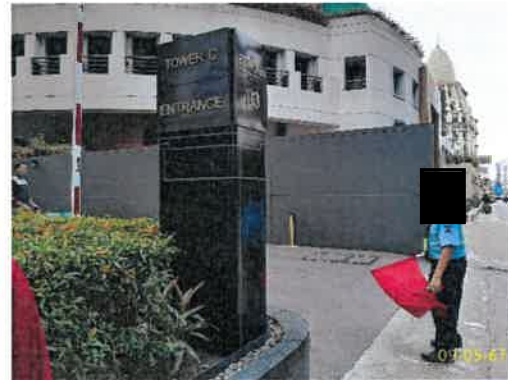
ทางเข้าออกด้านหน้าโครงการทิศใต้

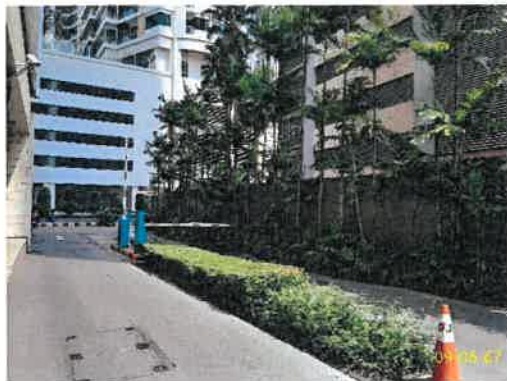
ไม้กั้นอัตโนมัติอาคาร A และ B

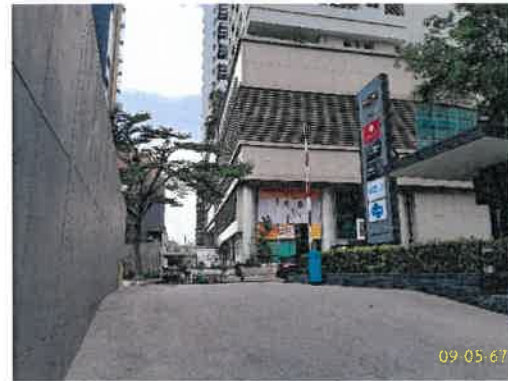
ไม้กั้นอัตโนมัติอาคาร C

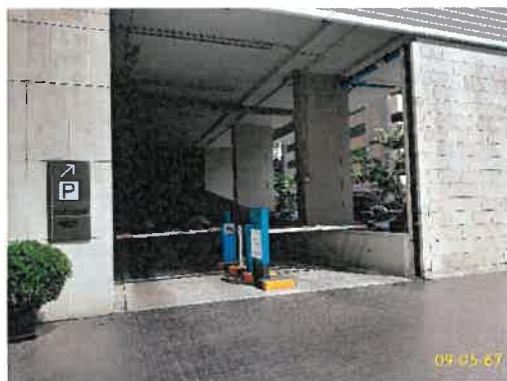
ทางเข้าที่จอดรถอาคาร A

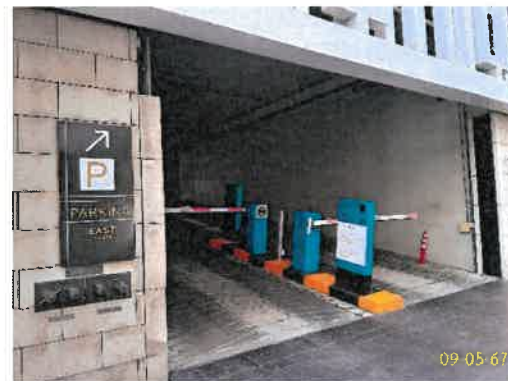
ทางเข้าที่จอดรถอาคาร B

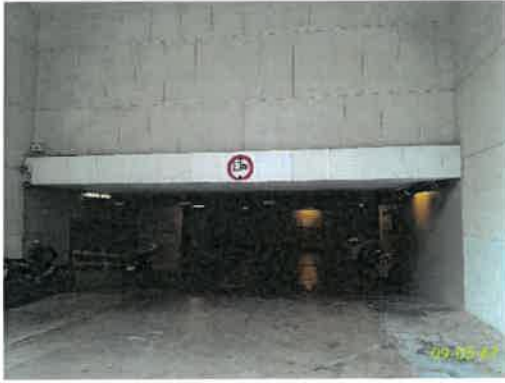
ทางเข้าที่จอดรถอาคาร C

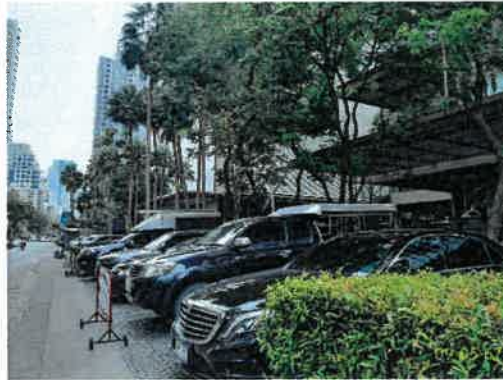
ที่จอดรถผู้มาร้านค้าอาคาร C

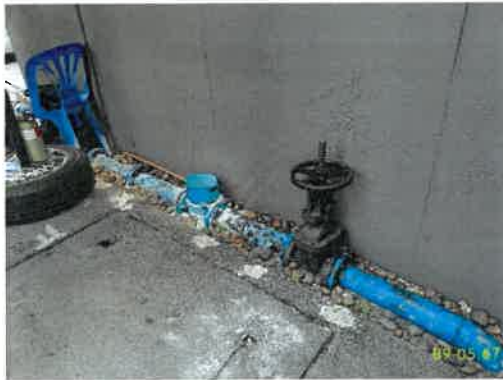
จุดเชื่อมต่อท่อประปาของการประปานครหลวง

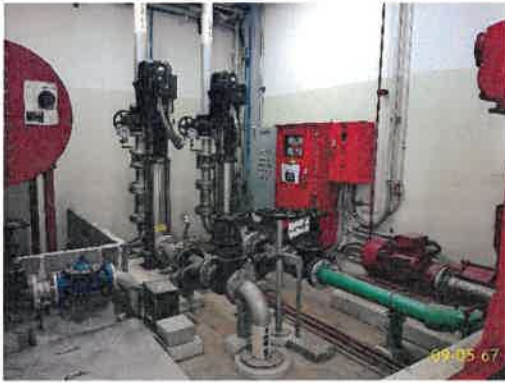
ปั้มน้ำเพื่อการอุปโภค-บริโภคชั้นใต้ดิน อาคาร A

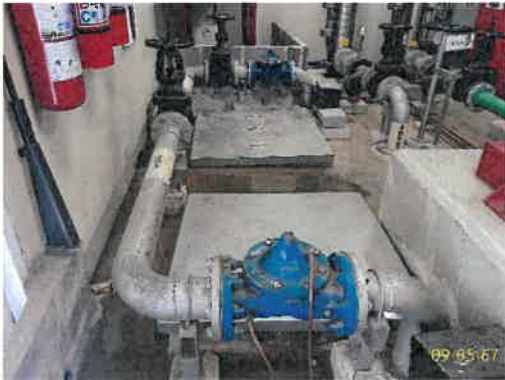
ถังเก็บน้ำเพื่อการอุปโภค-บริโภค และเพื่อการดับเพลิง  
ชั้นใต้ดินอาคาร A

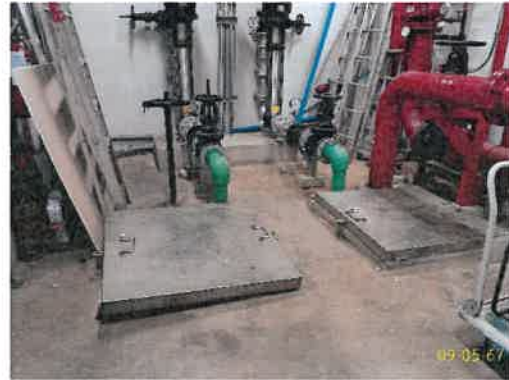
ถังเก็บน้ำเพื่อการอุปโภค-บริโภค และเพื่อการดับเพลิง  
ชั้นใต้ดินอาคาร B

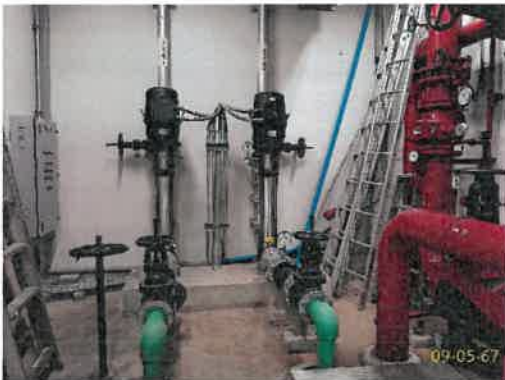
ปั้มน้ำเพื่อการอุปโภค-บริโภคชั้นใต้ดิน อาคาร B

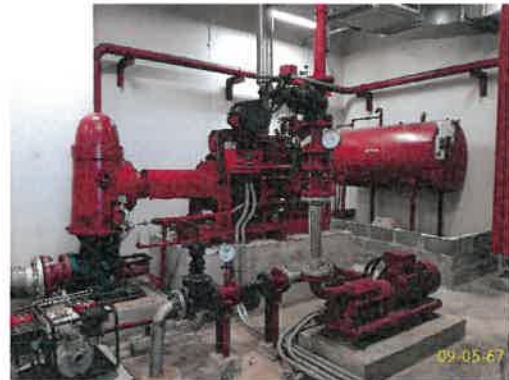
ปั้มน้ำเพื่อการดับเพลิงชั้นใต้ดิน อาคาร B

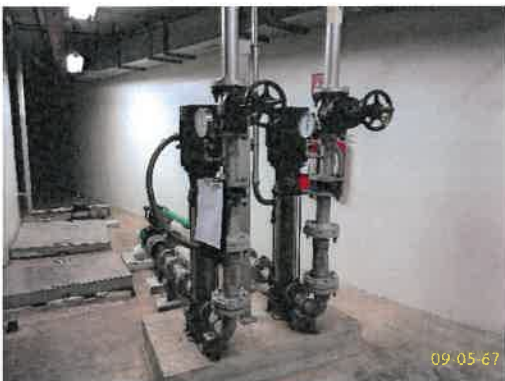
ปั้มน้ำเพื่อการอุปโภค-บริโภคชั้นใต้ดิน อาคาร C

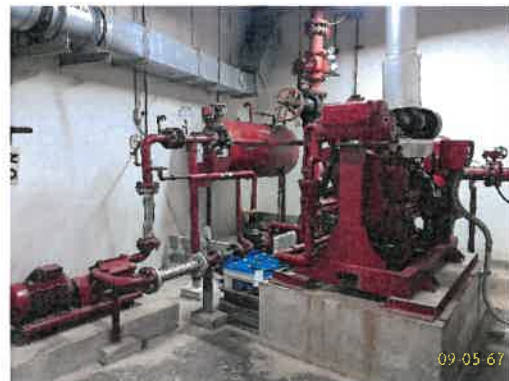
ปั้มน้ำเพื่อการดับเพลิงชั้นใต้ดิน อาคาร C

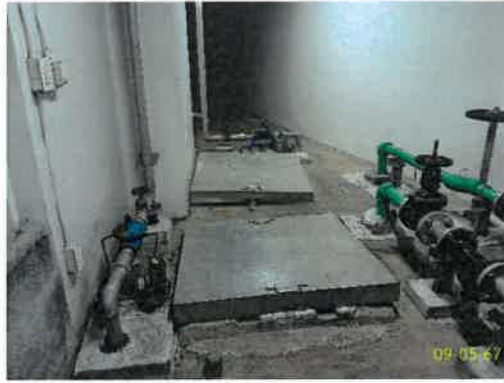
ถังเก็บน้ำเพื่อการอุปโภค-บริโภค และเพื่อการดับเพลิงชั้นใต้ดินอาคาร C

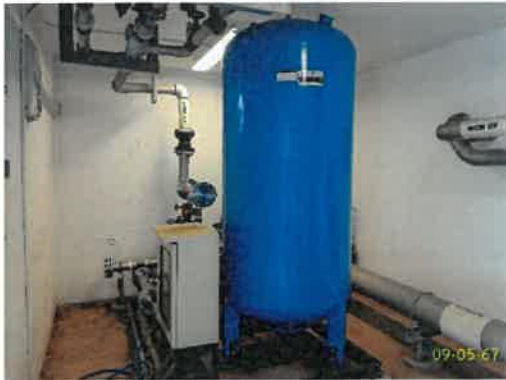
ปั้มน้ำเพื่อการอุปโภค-บริโภคชั้นดาดฟ้าอาคาร A

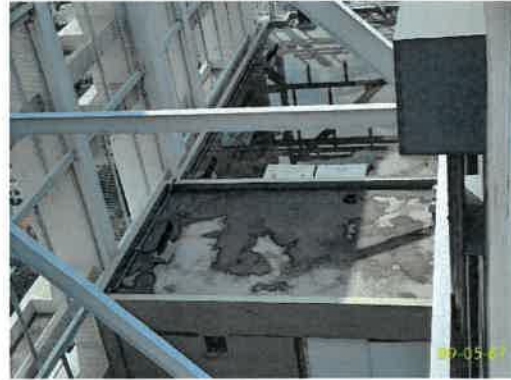
ถังเก็บน้ำเพื่อการอุปโภค-บริโภคชั้นดาดฟ้าอาคาร A

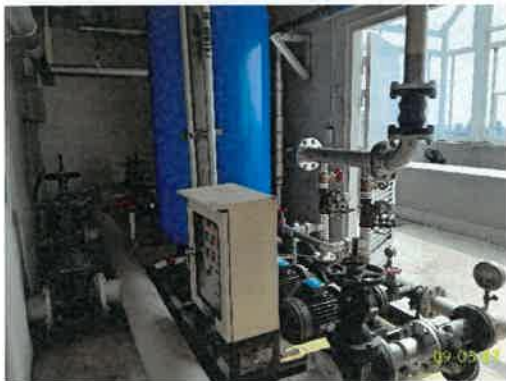
ปั้มน้ำเพื่อการอุปโภค-บริโภคชั้นดาดฟ้าอาคาร B

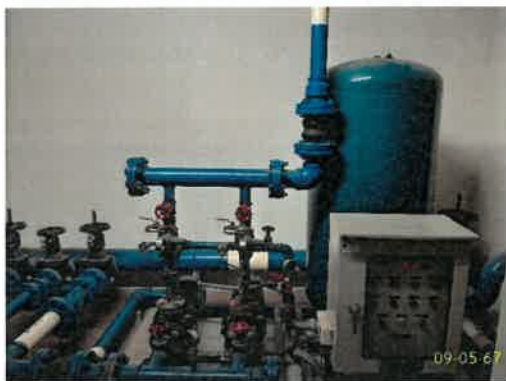
ปั้มน้ำเพื่อการอุปโภค-บริโภคชั้นดาดฟ้าอาคาร C

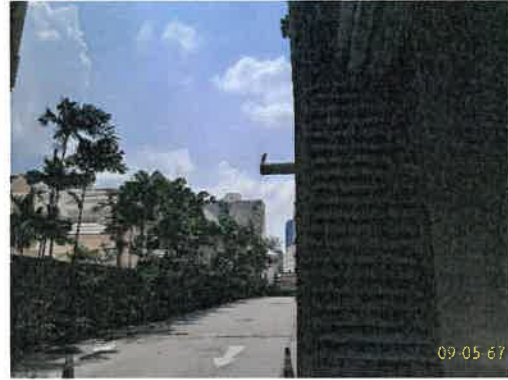
ปล่องระบายควันเสีย

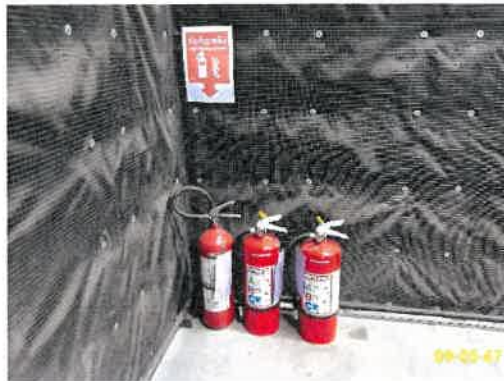
ถังดับเพลิง

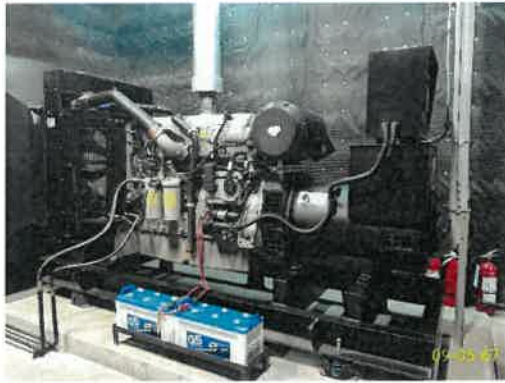
เครื่องกำเนิดไฟฟ้าฉุกเฉิน

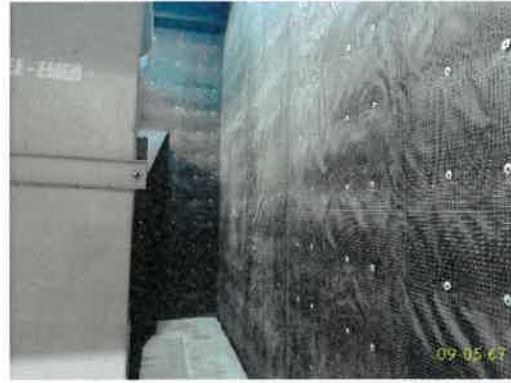
ช่องว่างระหว่างผนังกับตัวเครื่องกำเนิดไฟฟ้า

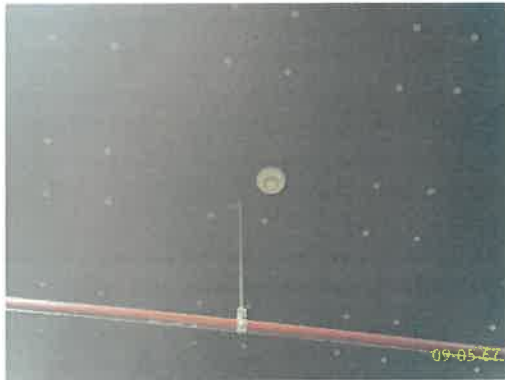
เครื่องตรวจจับควัน

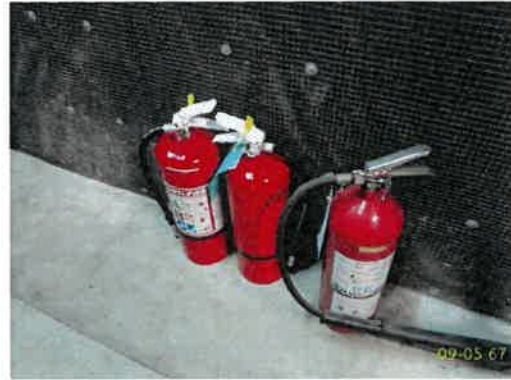
ถังดับเพลิง

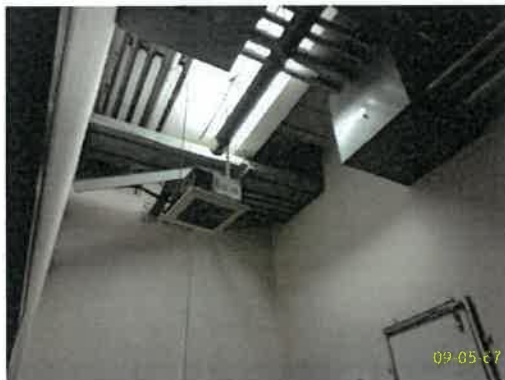
ระบบระบายอากาศ

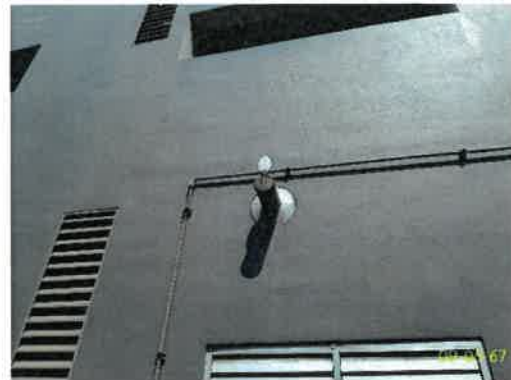
ปล่องระบายควันเสีย

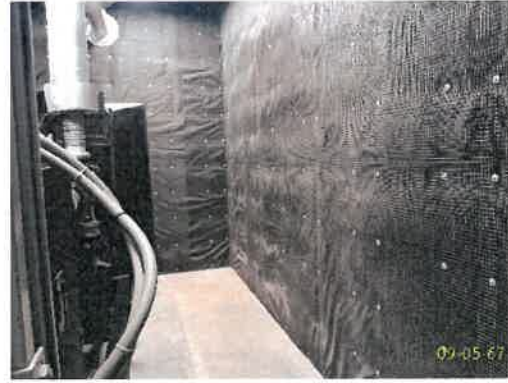
ช่องว่างระหว่างผนังกับตัวเครื่องกำเนิดไฟฟ้า

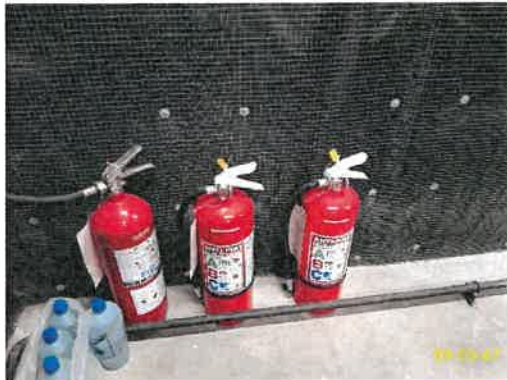
ถังดับเพลิงมือถือ

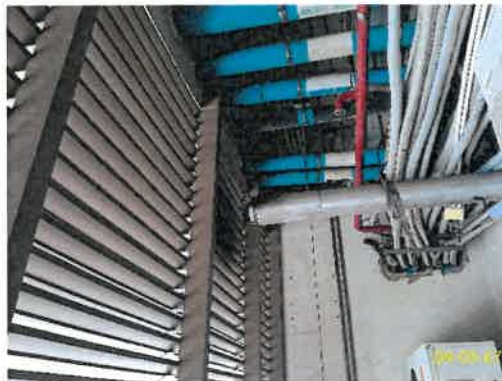
ปล่องระบายควันเสีย
