## บทที่ 2

### ผลการปฏิบัติตามมาตรการป้องกันและแก้ไขผลกระทบสิ่งแวดล้อม

โครงการ SERRANO CONDOMINIUM ตั้งอยู่ที่ถนนพระราม 2 ซอย 54 แขวงสามตำบล เขตบางขุนเทียน กรุงเทพมหานคร ดำเนินการโดย บริษัท อินสปายด์เอสเตท จำกัด ประกอบด้วย อาคารชุดสูง 8 ชั้น จำนวน 2 อาคาร และอาคารสโมสร สูง 3 ชั้น จำนวน 1 อาคาร มีจำนวนห้องชุดรวมทั้งสิ้น 459 ห้อง พร้อมสิ่งอำนวยความสะดวกและบริการ เช่น สระว่ายน้ำ ห้องออกกำลังกาย สวนหย่อม และที่จอดรถยนต์ เป็นต้น โดยโครงการได้รับหนังสือเห็นชอบรายงาน EIA จากสำนักงานนโยบายและแผนทรัพยากรธรรมชาติและสิ่งแวดล้อมที่ ทส 1009.5/1461 ลงวันที่ 12 กุมภาพันธ์ พ.ศ. 2557 (ภาคผนวก ก) ทั้งนี้ตามหนังสือฉบับดังกล่าวได้กำหนดให้ทางโครงการต้องเสนอรายงานผลการปฏิบัติตามมาตรการป้องกันและแก้ไขผลกระทบสิ่งแวดล้อม และมาตรการตรวจสอบคุณภาพสิ่งแวดล้อมต่อหน่วยงานที่เกี่ยวข้องเพื่อพิจารณาทุก 6 เดือน

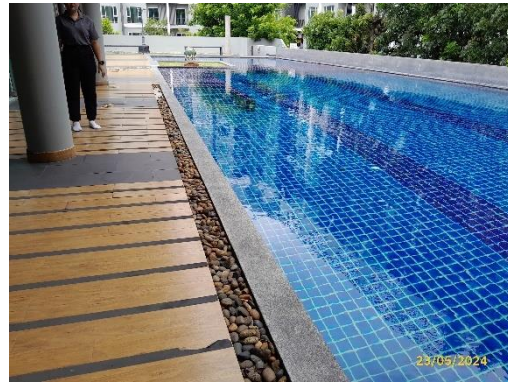
รางระบายน้ำล้น

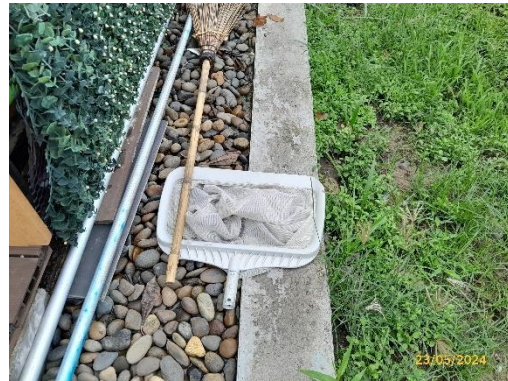
อุปกรณ์ เครื่องมือสำหรับใช้ทำความสะอาดสระว่ายน้ำ

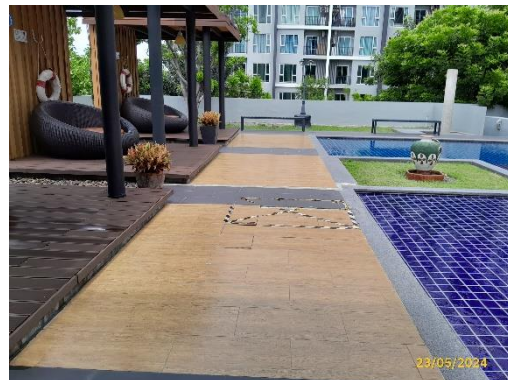
ทางเดินรอบสระว่ายน้ำ

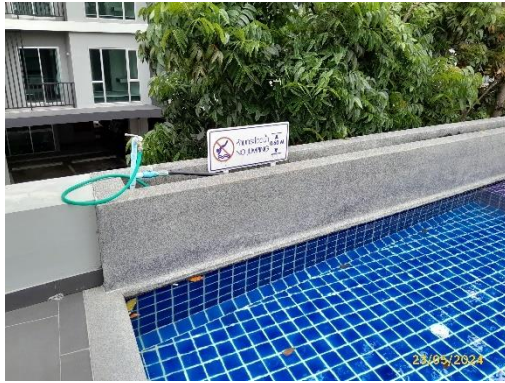
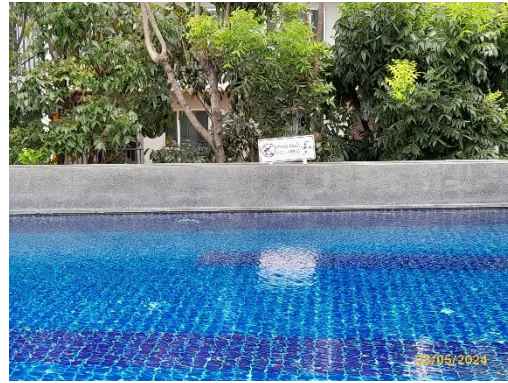
ป้ายบอกความลึก

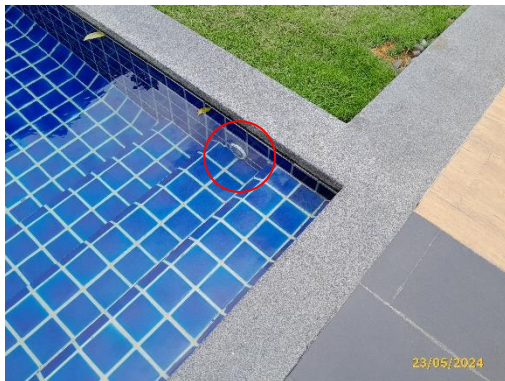
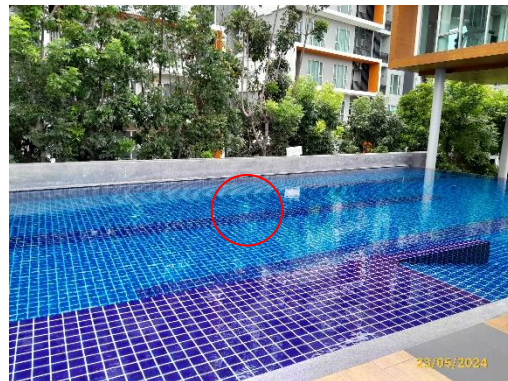
แสงสว่างเพียงพอทั่วบริเวณสระว่ายน้ำ

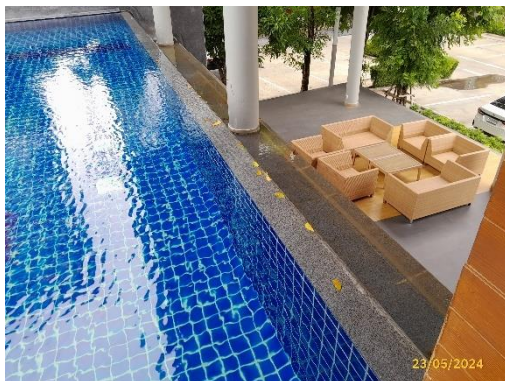
พื้นสระว่ายน้ำ

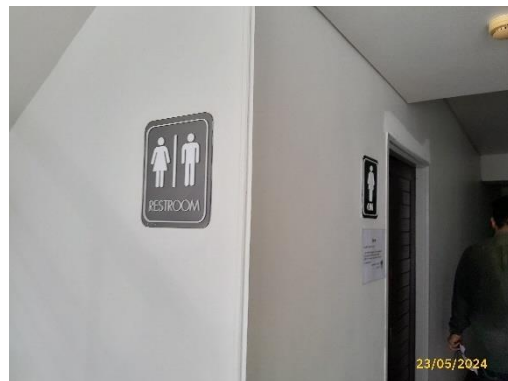
ห้องน้ำ ห้องส้วม

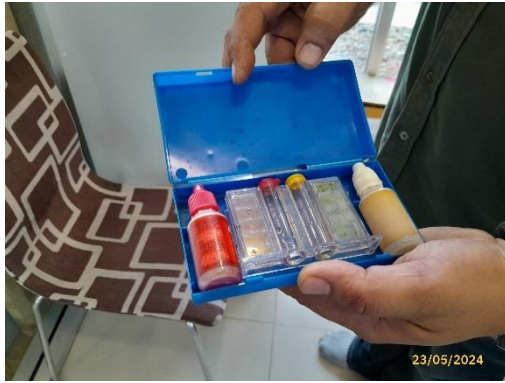
เครื่องมือสำหรับตรวจวิเคราะห์คุณภาพน้ำ

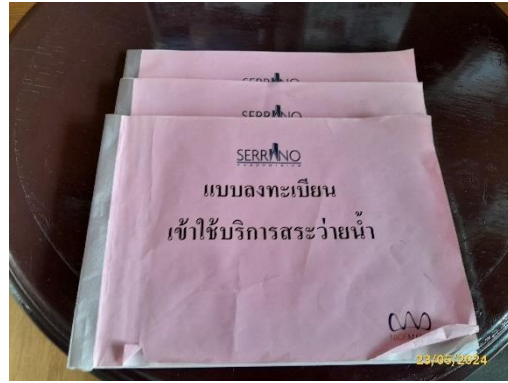
บันทึกการเข้าใช้สระว่ายน้ำ

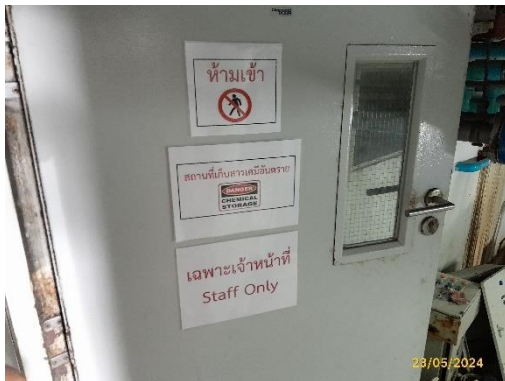
ป้ายสถานที่เก็บสารเคมีอันตราย ป้ายห้ามเข้า และระบบระบายอากาศ

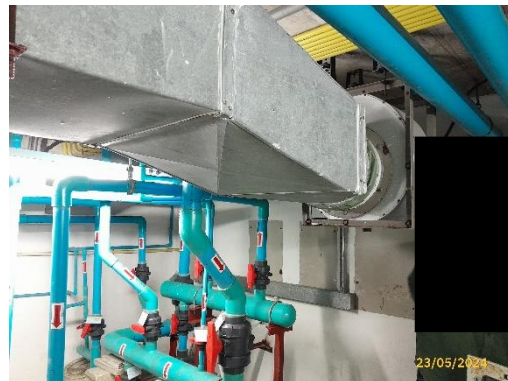
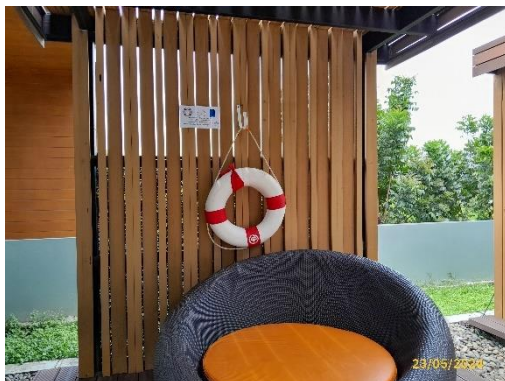
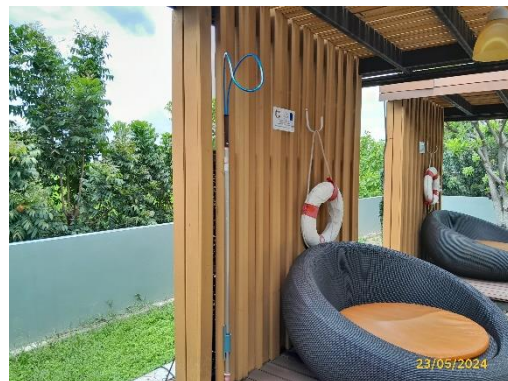
อุปกรณ์ในการช่วยชีวิตประจำสระว่ายน้ำ

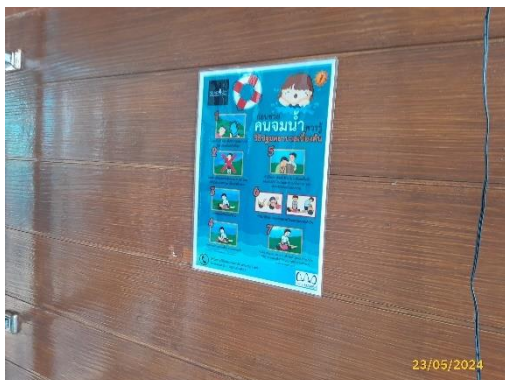
ป้ายแสดงวิธีการปฐมพยาบาล

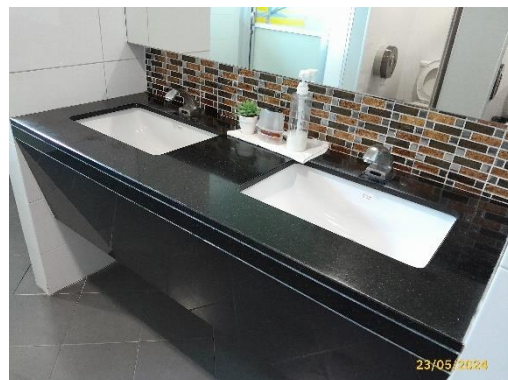
อ่างล้างมือ

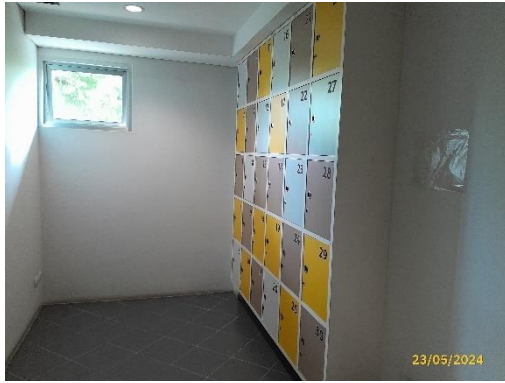
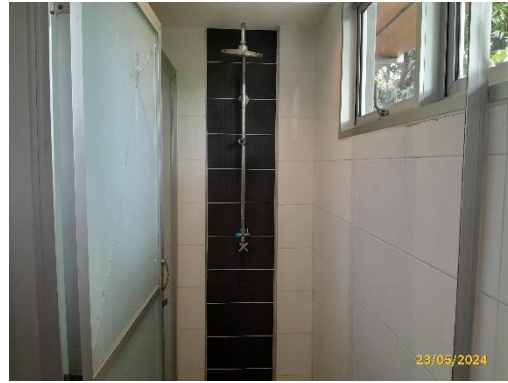
ห้องเปลี่ยนเสื้อผ้า ตู้เก็บสิ่งของ

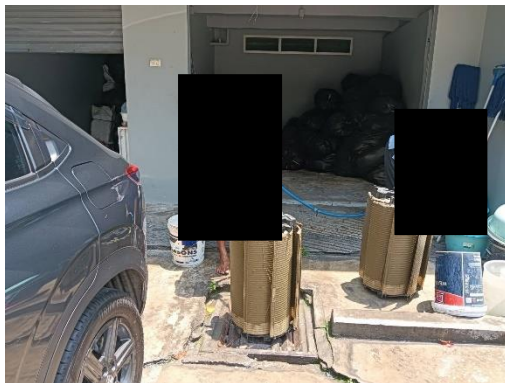
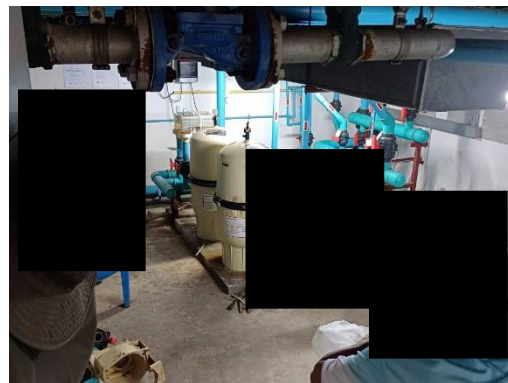
การบำรุงรักษาระบบกรองสรวายน้ำ

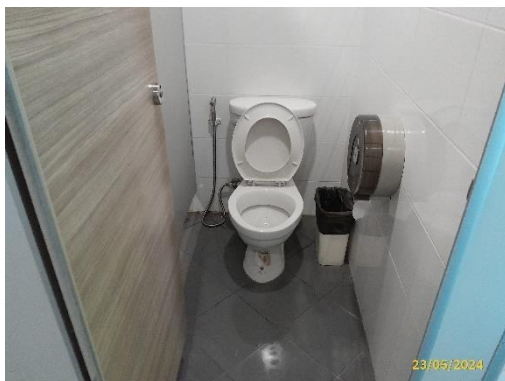
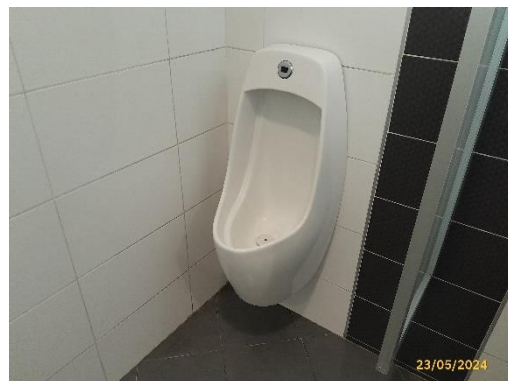
สุขภัณฑ์ประหยัดน้ำ

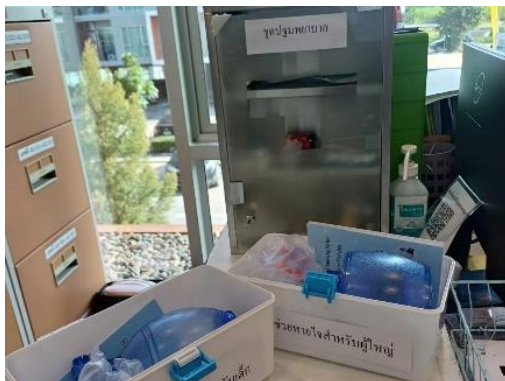
อุปกรณ์ปฐมพยาบาล

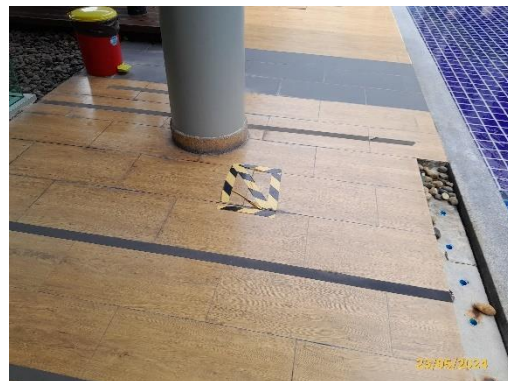
การจำกัดการเข้าถึงบริเวณที่เสียหาย

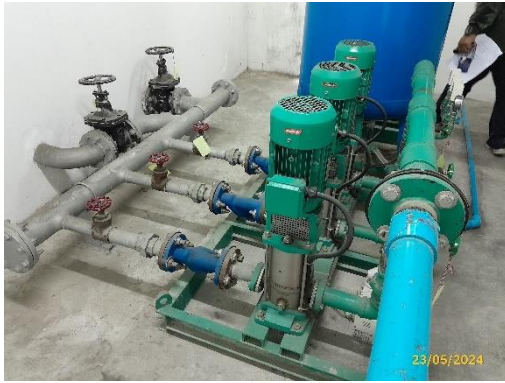
ระบบปั้มน้ำชั้นดาดฟ้าอาคาร A

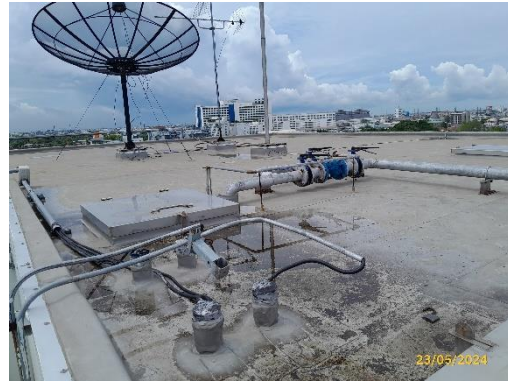
ถังเก็บน้ำชั้นดาดฟ้าอาคาร A

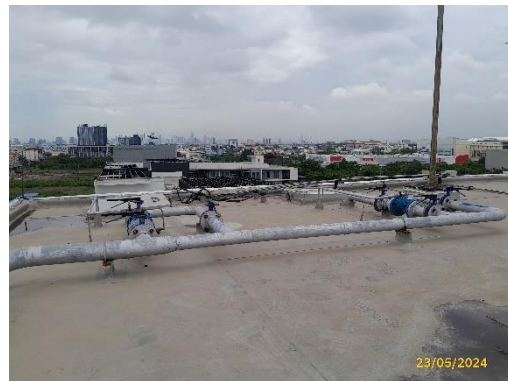
ถังเก็บน้ำชั้นดาดฟ้าอาคาร B

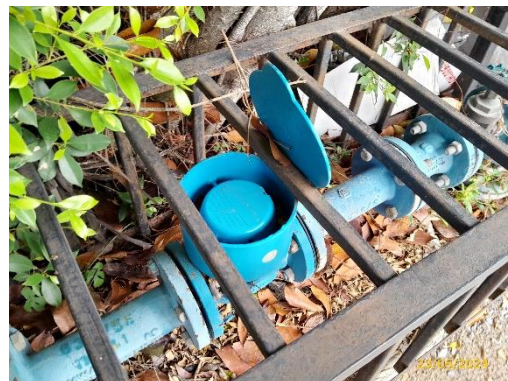
มิเตอร์น้ำ

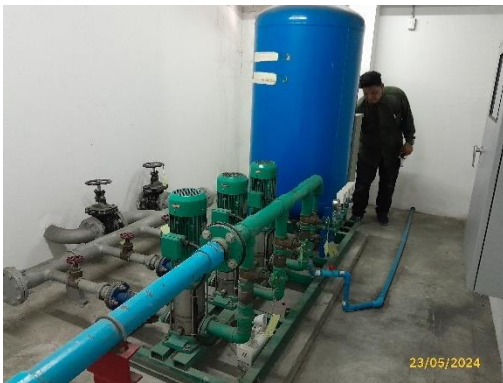
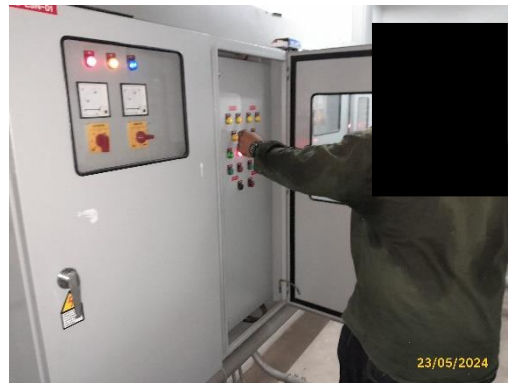
การตรวจสอบประสิทธิภาพของเครื่องสูบน้ำ

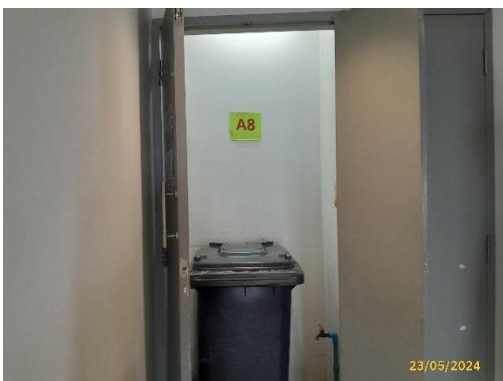
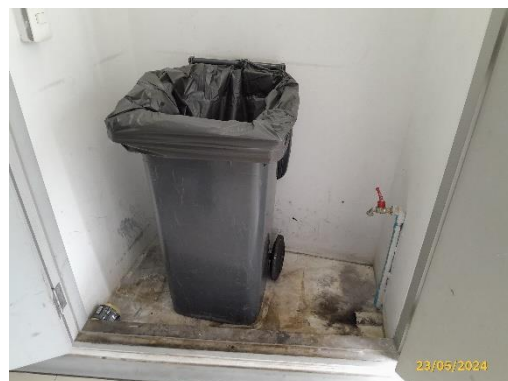
ถังขยะห้องพักขยะประจำชั้น

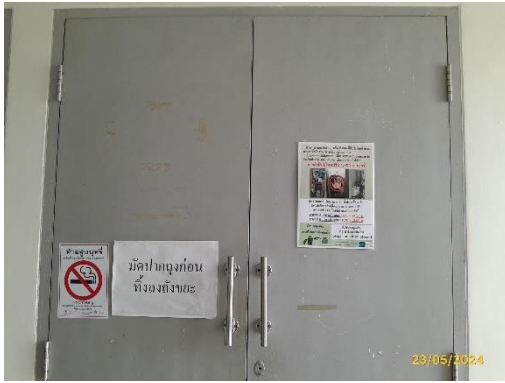
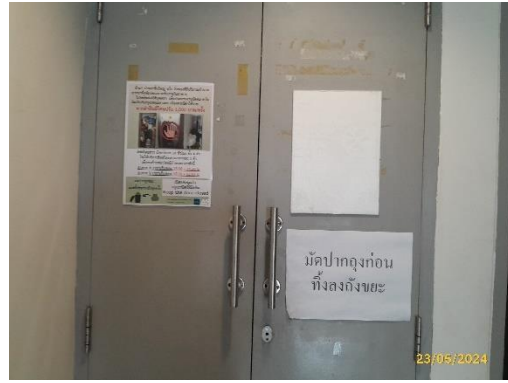
ห้องพักขยะประจำชั้น

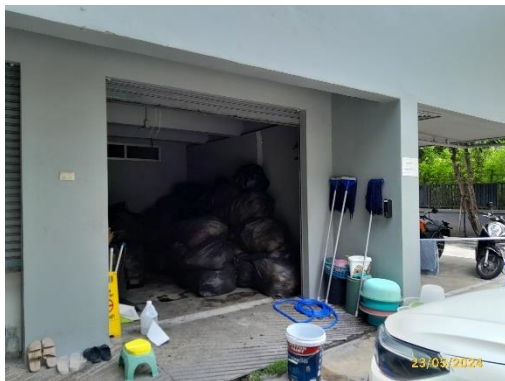
ห้องพักขยะรวม

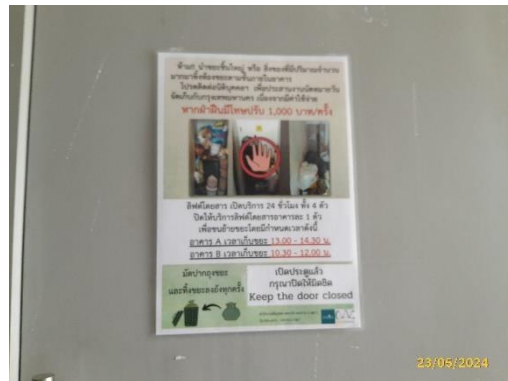
ป้าย “เปิดแล้ว กรุณาปิดประตูให้มิดชิด”

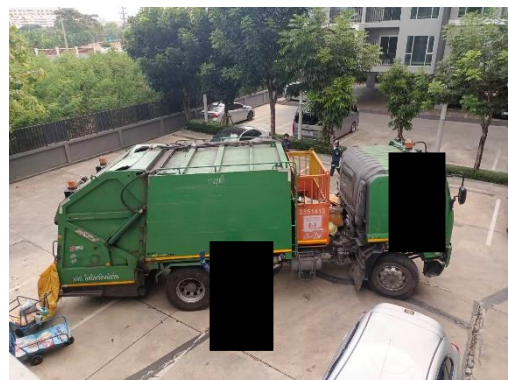
การเก็บขนขยะของสำนักงานเขต

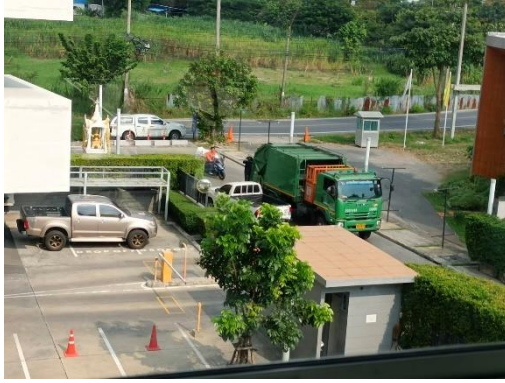
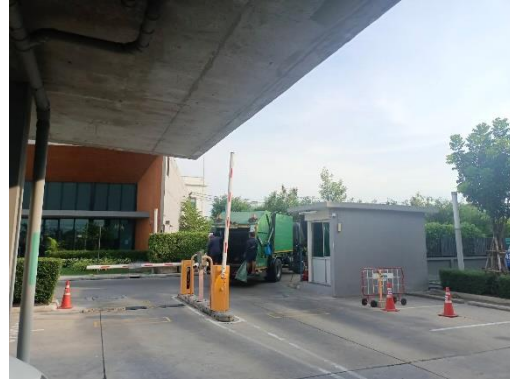
เจ้าหน้าที่คอยอำนวยความสะดวกเมื่อมีรถเก็บขยะ

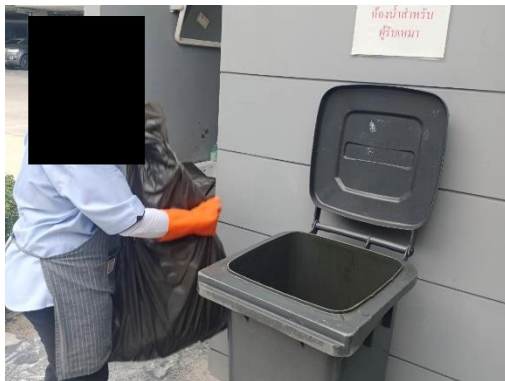
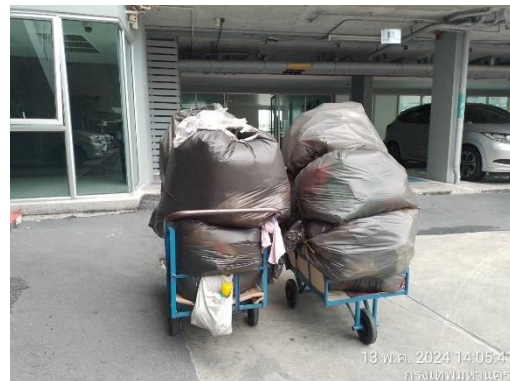
แม่บ้านเก็บขยะและคัดแยกขยะ

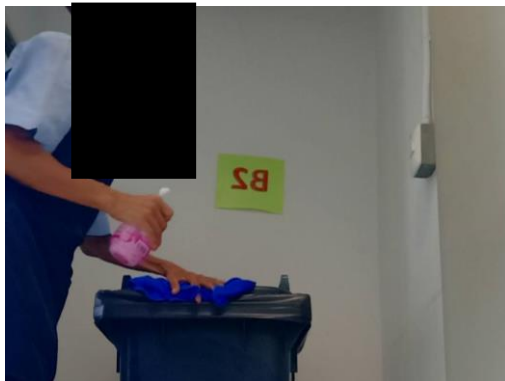
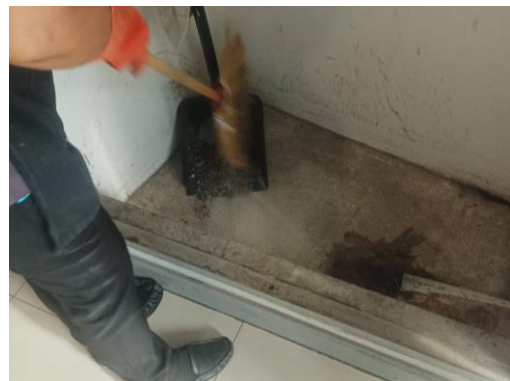
การทำความสะอาดห้องพักขยะประจำชั้น

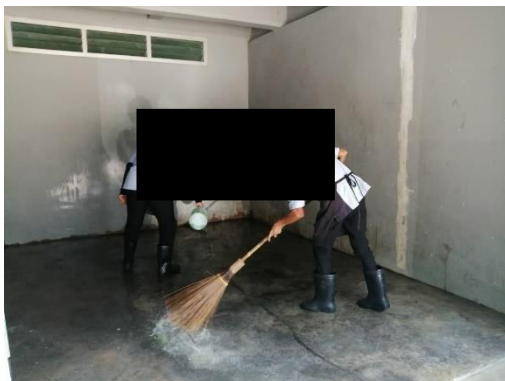
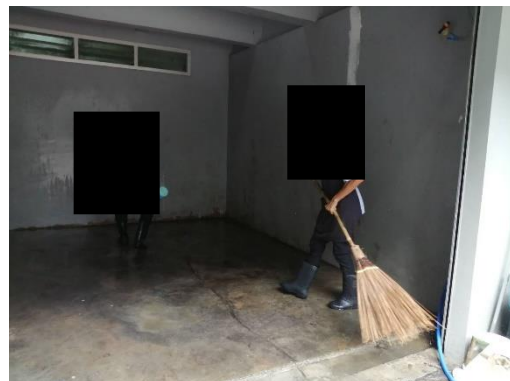
การทำความสะอาดห้องพักขยะรวม

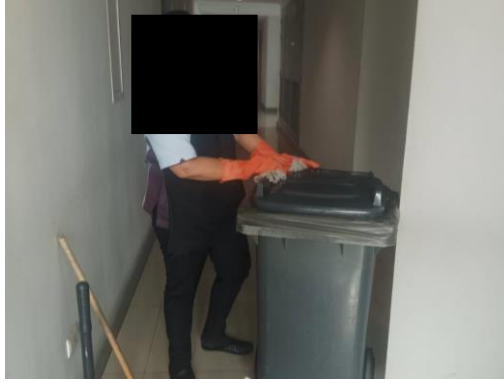
อุปกรณ์ป้องกันอันตรายส่วนบุคคลสำหรับพนักงานเก็บขยะมูลฝอย

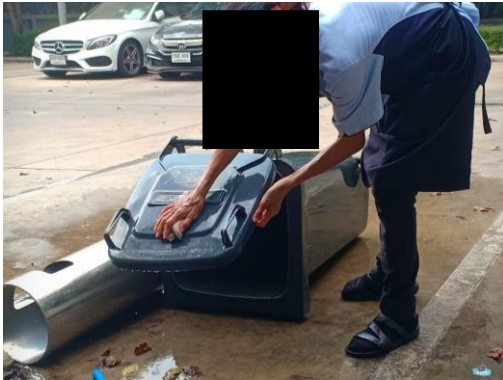
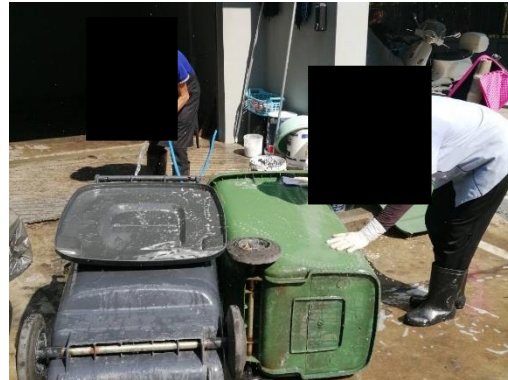
การทำความสะอาดถังเก็บมูลฝอย

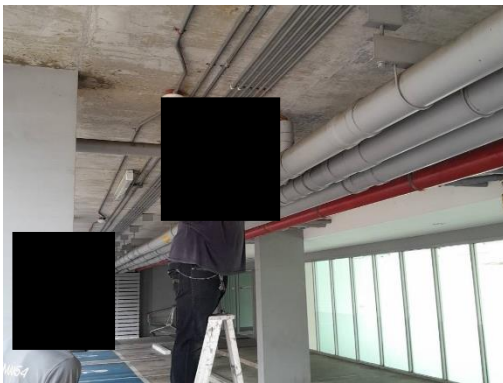
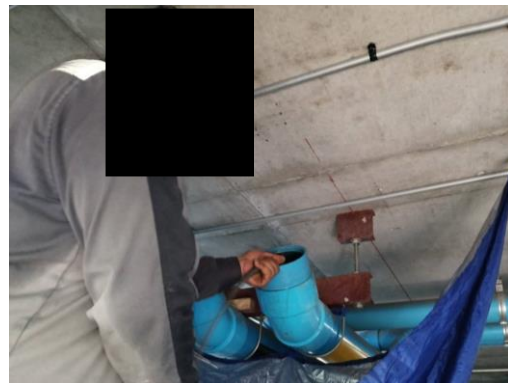
การตรวจสอบและซ่อมแซมระบบระบายน้ำ

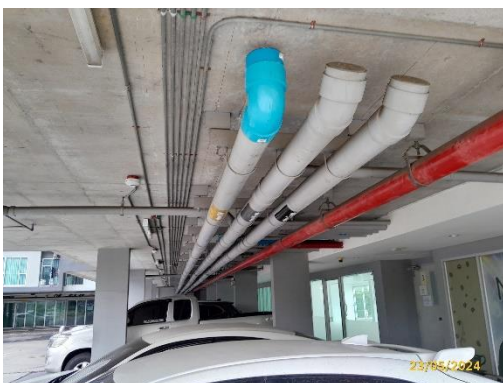
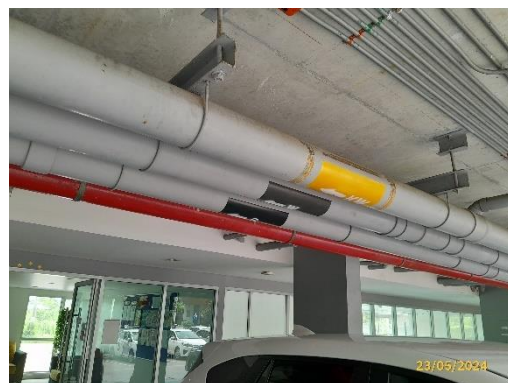
การระบายน้ำในแนวดิ่ง

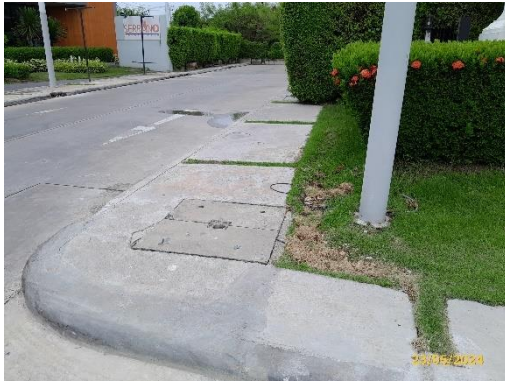
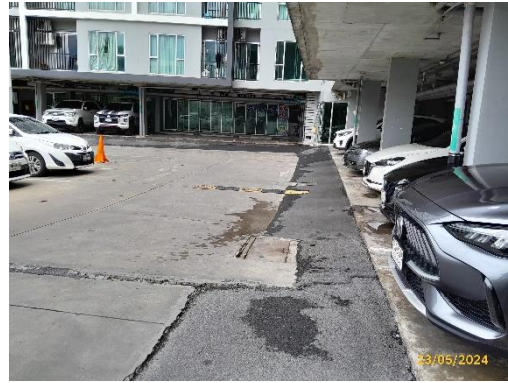
การระบายน้ำในแนวนอน

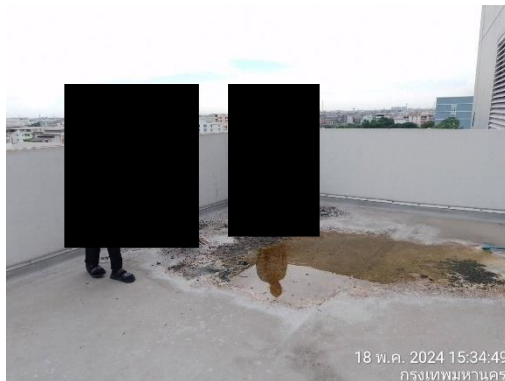
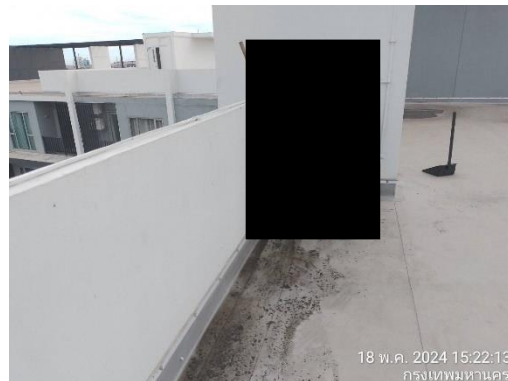
การล้างทำความสะอาดท่อระบายน้ำ

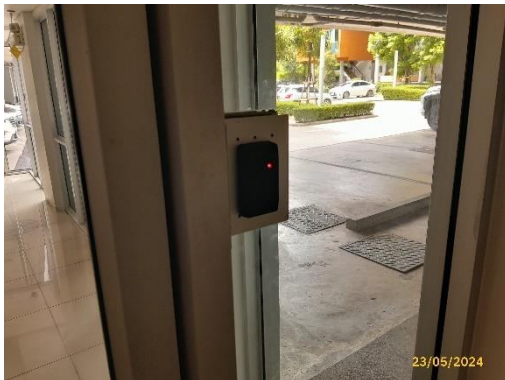
ระบบคีย์การ์ดเข้าอาคาร
