บทที่ 2

ผลการปฏิบัติตามมาตรการป้องกันและแก้ไขผลกระทบสิ่งแวดล้อม

โครงการเอสต้า รามอินทรา เป็นโครงการประเภทอาคารชุดพักอาศัยขนาด 8 ชั้น จำนวน 3 อาคาร แต่ละอาคารมีความสูง 22.60 เมตร (วัดจากระดับพื้นดินถึงระดับพื้นดาดฟ้า) มีห้องชุดพักอาศัยรวมทั้งสิ้น 632 ห้อง และร้านค้า 2 ร้าน พร้อมระบบสาธารณูปโภคต่างๆ และที่จอดรถยนต์ 220 คัน โดยมีพื้นที่ใช้สอยอาคารรวมทุกชั้น 29,040.85 ตารางเมตร ตั้งอยู่ที่ถนนรามอินทรา (ระหว่างซอยรามอินทรา 88 และ 90) แขวงมีนบุรี เขตมีนบุรี กรุงเทพมหานคร ก่อสร้างบนแปลงที่ดินจำนวน 1 แปลง พื้นที่ 6-0-66 ไร่ หรือ 9,864 ตารางเมตร โครงการได้รับหนังสือเห็นชอบรายงาน EIA จากสำนักงานนโยบายและแผนทรัพยากรธรรมชาติตามหนังสือเลขที่ ทส 1009.5/14277 ลงวันที่ 18 ธันวาคม พ.ศ. 2557 (ภาคผนวก ก) ทั้งนี้ ตามหนังสือฉบับดังกล่าวได้กำหนดให้ทางโครงการต้องเสนอรายงานผลการปฏิบัติตามมาตรการป้องกันและแก้ไขผลกระทบสิ่งแวดล้อม และมาตรการตรวจสอบคุณภาพสิ่งแวดล้อมต่อหน่วยงานที่เกี่ยวข้องเพื่อพิจารณาทุก 6 เดือน

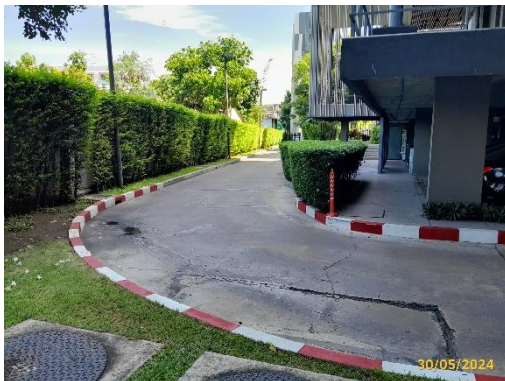
การทำความสะอาดถนน และพื้นที่จอดรถ

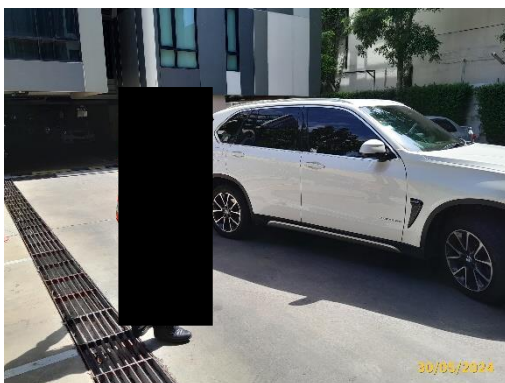
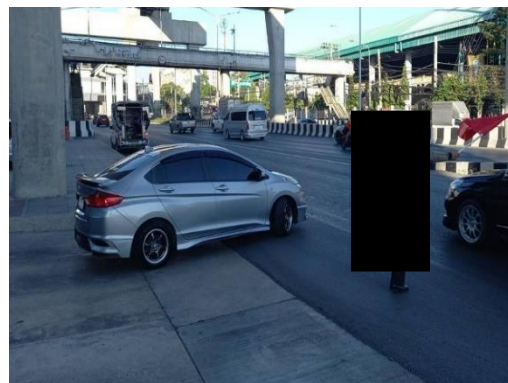
ถนนภายในโครงการ

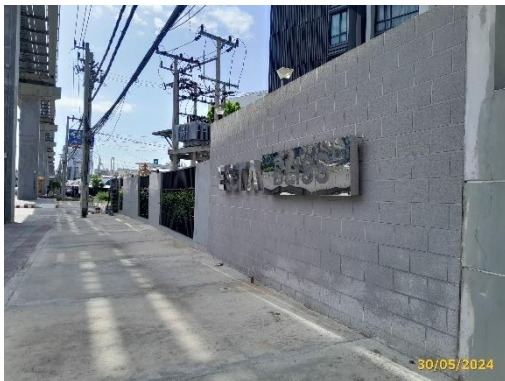
พื้นที่จอดรถ

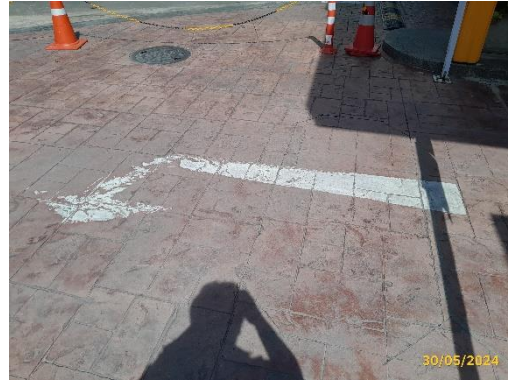
ป้ายจราจร และสัญลักษณ์บนพื้นทาง

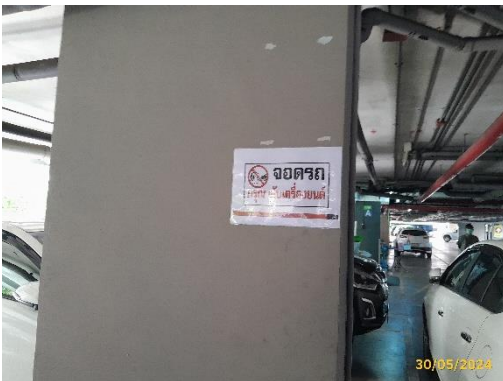
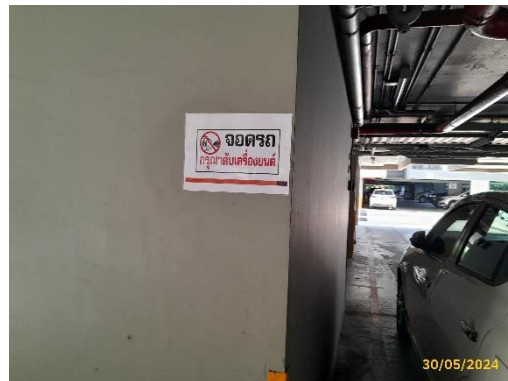
ป้ายจราจร และสัญลักษณ์บนพื้นทาง (ต่อ)

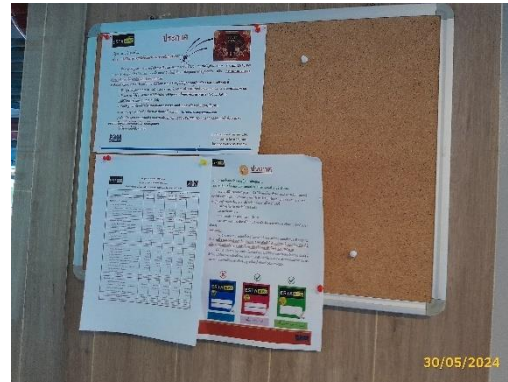
ป้ายกฎระเบียบชุมชน

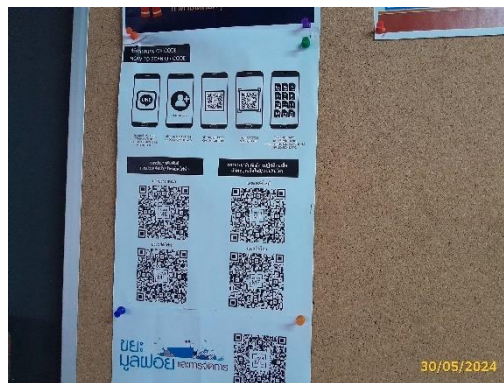
บอร์ดประชาสัมพันธ์

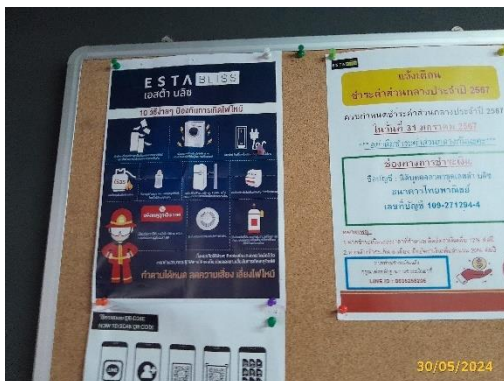
ประชาสัมพันธ์ประหยัดน้ำ-ประหยัดไฟ-แผ่นดินไหว-เพลิงไหม้

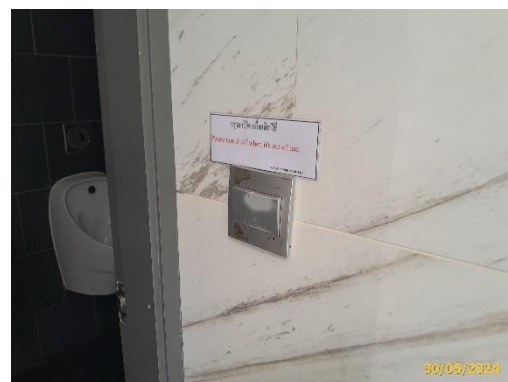
ป้ายประหยัดพลังงาน

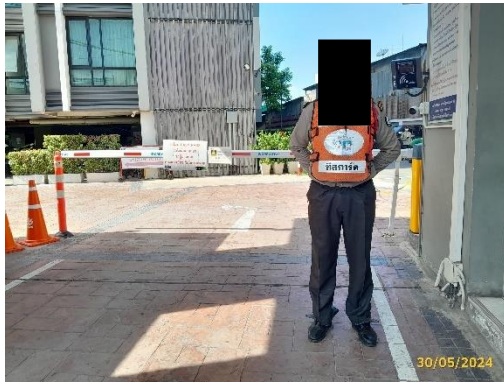
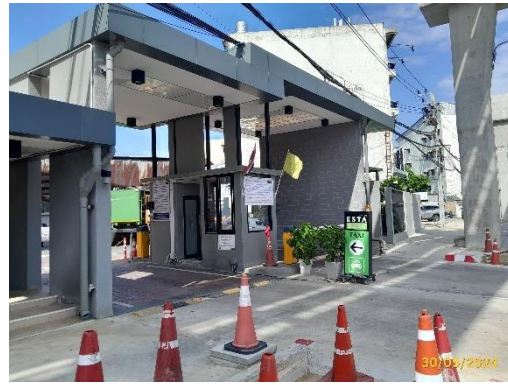
เจ้าหน้าที่รักษาความปลอดภัย (ทางเข้า-ออก)

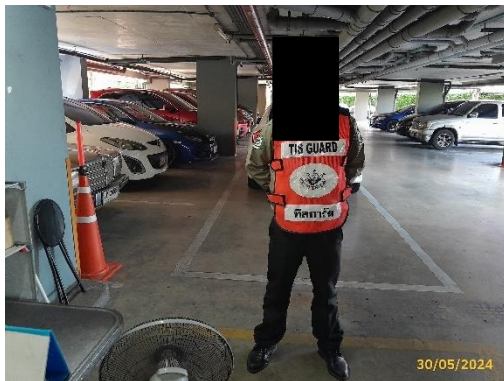
เจ้าหน้าที่รักษาความปลอดภัย (ประจำอาคาร)

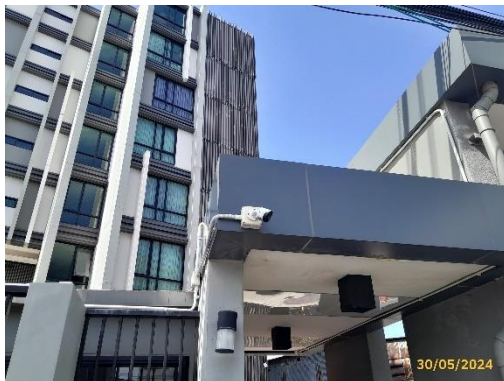
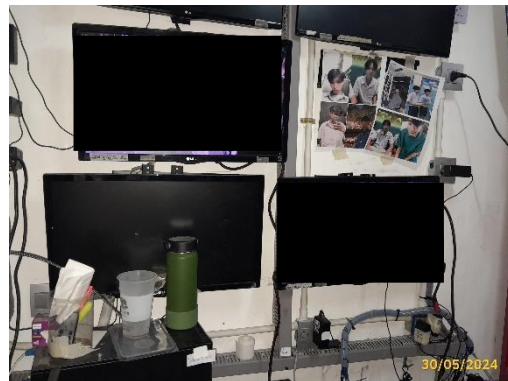
กล้องวงจรปิด

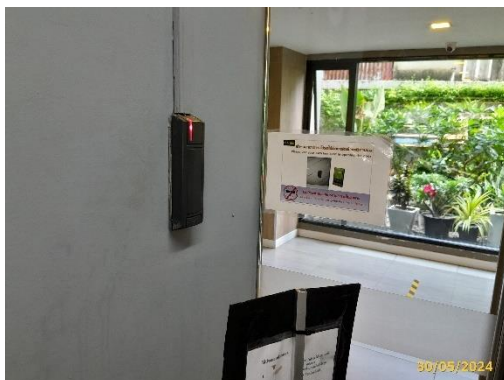
ระบบคีย์การ์ดเข้า-ออก อาคาร และลิฟต์โดยสารระบุตัวตน

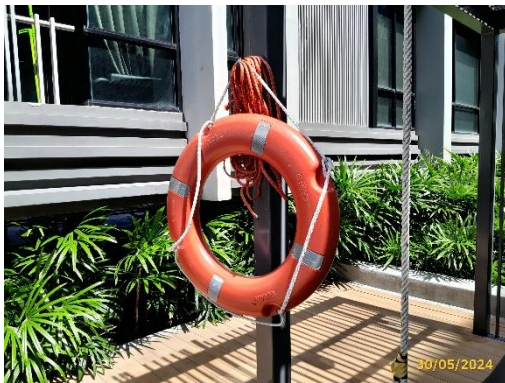
ห่วงช่วยชีวิต เสื้อชูชีพ

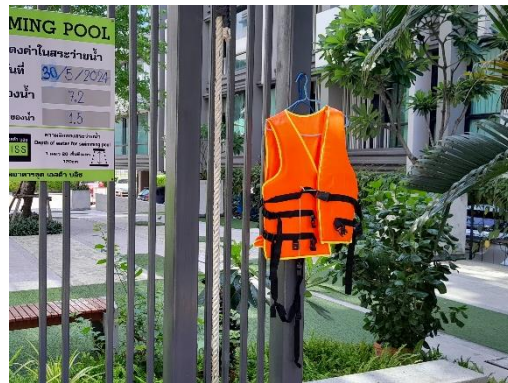
ป้ายบอกความลึก

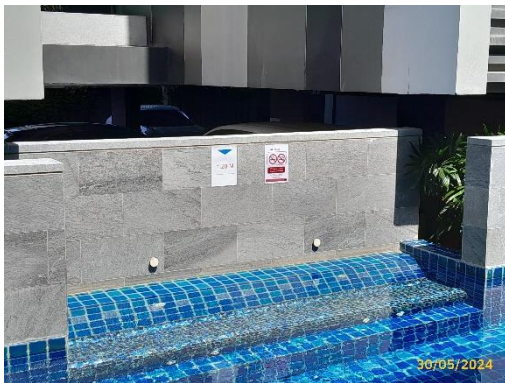
ทางขึ้น-ลง สระว่ายน้ำ

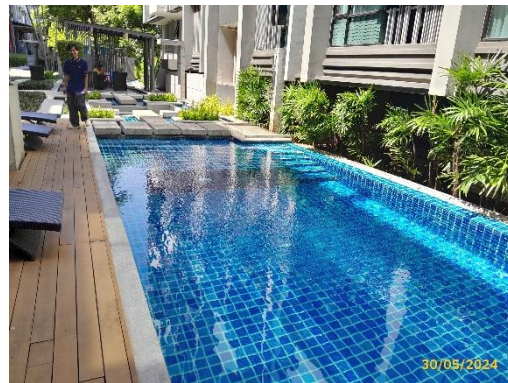
พนักงานทำความสะอาดรอบสระว่ายน้ำ

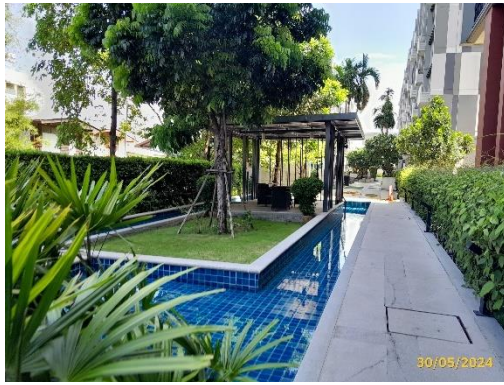
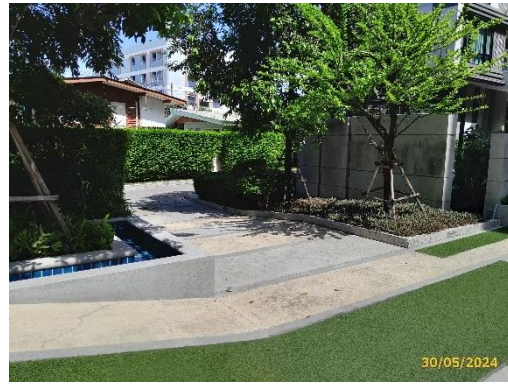
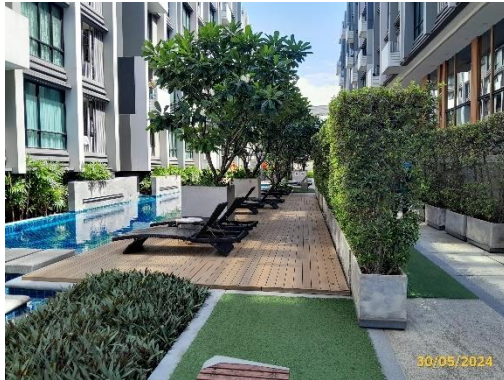
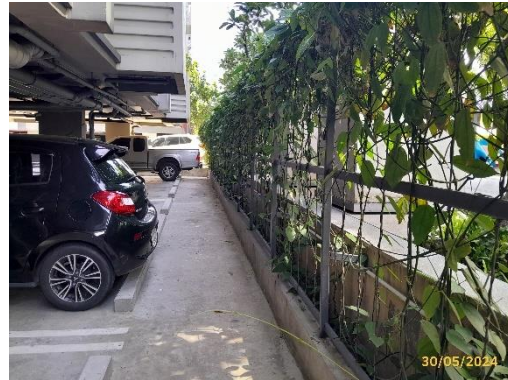
ภาพที่ 2.2-13 (ต่อ) การบริหารจัดการสระว่ายน้ำ

แนวเขตรั้วสระว่ายน้ำ และต้นไม้ระหว่างอาคาร A และ C
