# ผลการปฏิบัติตามมาตรการป้องกันและแก้ไขผลกระทบสิ่งแวดล้อม

การดำเนินการโครงการ เอ สเปซ สุขุมวิท 77 (อาคารจี - เอช) จะก่อให้เกิดผลกระทบทั้งทางด้านบวกและด้านลบต่อทรัพยากรสิ่งแวดล้อม จำเป็นต้องมีมาตรการในการป้องกันและแก้ไขผลกระทบสิ่งแวดล้อม โดยมีการกำหนดจากการใช้ข้อมูลของการประเมินผลกระทบสิ่งแวดล้อมที่อาจเกิดขึ้นจากโครงการต่อทรัพยากรสิ่งแวดล้อมทั้งระยะก่อสร้างและระยะดำเนินการ ซึ่งมาตรการที่กำหนดขึ้นจะช่วยบรรเทาหรือลดระดับความรุนแรงของผลกระทบที่อาจเกิดขึ้นดังกล่าว การกำหนดมาตรการต้องอยู่ภายใต้เงื่อนไขที่สามารถปฏิบัติได้จริง เพื่อเป็นแนวทางในการแก้ไขและลดความรุนแรงของผลกระทบให้อยู่ในระดับที่ยอมรับได้

นิติบุคคลอาคารชุด เอ สเปซ สุขุมวิท จี - เอช ได้ดำเนินการติดตามตรวจสอบ รวบรวมเอกสารและภาพถ่ายประกอบ เพื่อจัดทำรายงานผลการปฏิบัติตามมาตรการป้องกันและแก้ไขผลกระทบสิ่งแวดล้อม โครงการ เอ สเปซ สุขุมวิท 77 (อาคารจี - เอช) (ระยะดำเนินการ) ช่วงเดือนมกราคม - มิถุนายน 2567 ตามที่กำหนดไว้ในรายงานการวิเคราะห์ผลกระทบสิ่งแวดล้อม ในประเด็นดังนี้

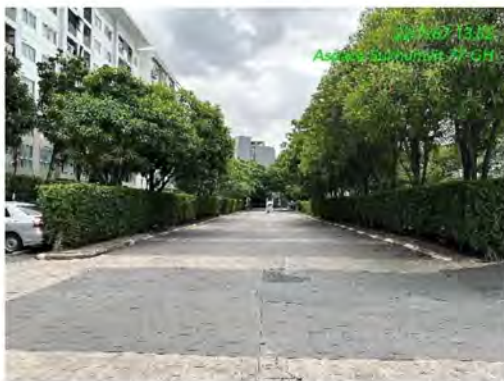
ภาพที่ 2-3 ถนนในโครงการมีสภาพดี ไม่ชำรุด และสะอาด

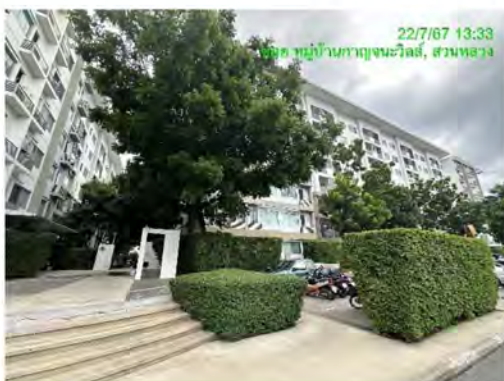
ภาพที่ 2-4 พื้นที่สีเขียวบริเวณชั้นล่าง

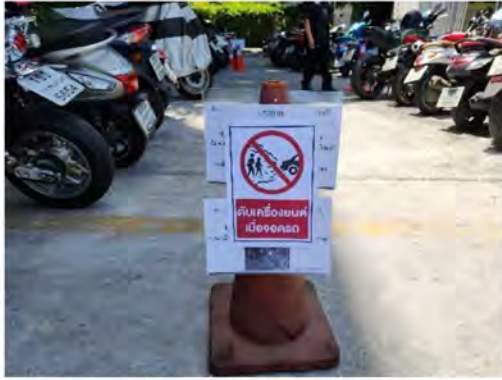
ภาพที่ 2-5 ป้ายดับเครื่องยนต์เมื่อจอด

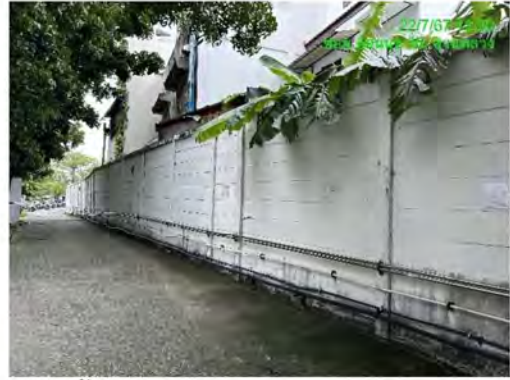
ภาพที่ 2-6 รั้วสูงไม่น้อยกว่า 2 เมตร รอบโครงการ

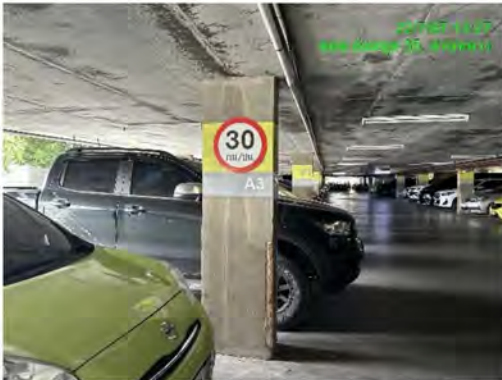
ภาพที่ 2-7 ป้ายจำกัดความเร็ว

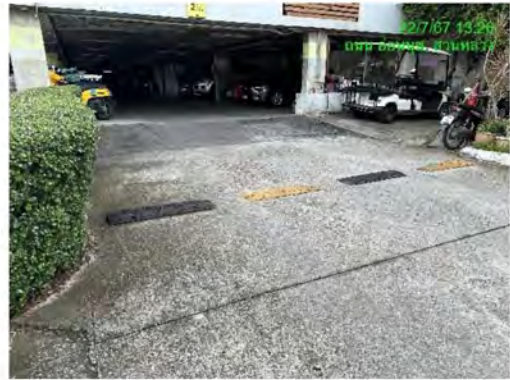
ภาพที่ 2-8 เนินชะลอความเร็ว

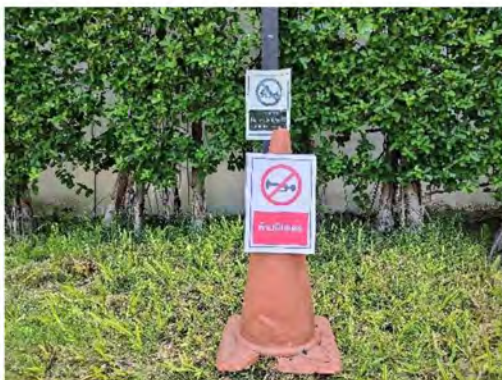
ภาพที่ 2-9 ป้ายห้ามปั่นแตร์รถ

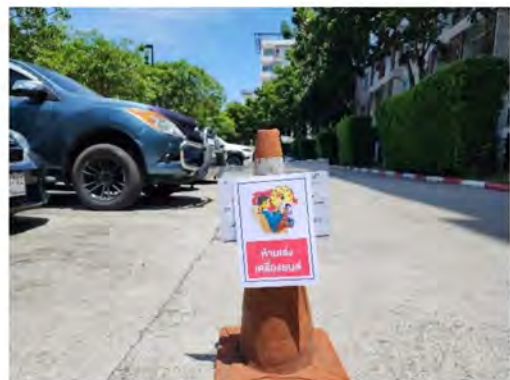
ภาพที่ 2-10 ป้ายห้ามเร่งเครื่องยนต์

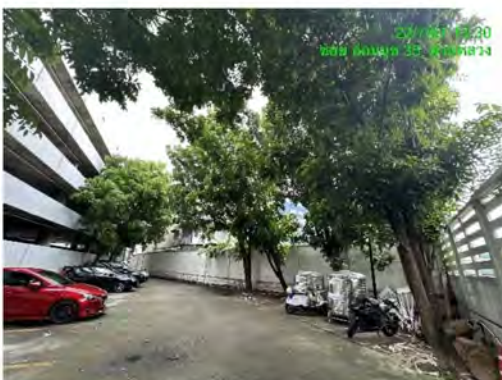
ภาพที่ 2-11 ไม่ยืนต้นใบหนาตามแนวรั้ว

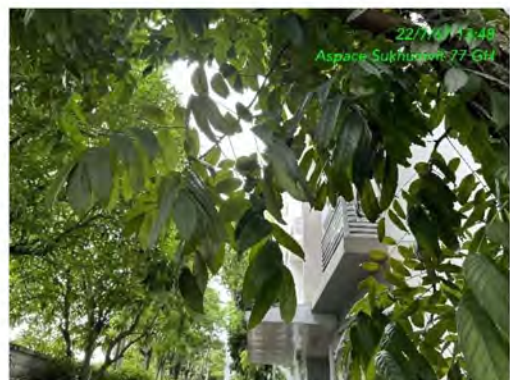
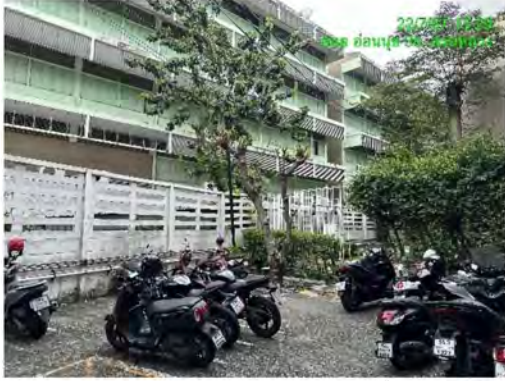
ภาพที่ 2-12 ต้นไม้ทรงสูง ด้านโรงเรียนวัดปากบ่อ

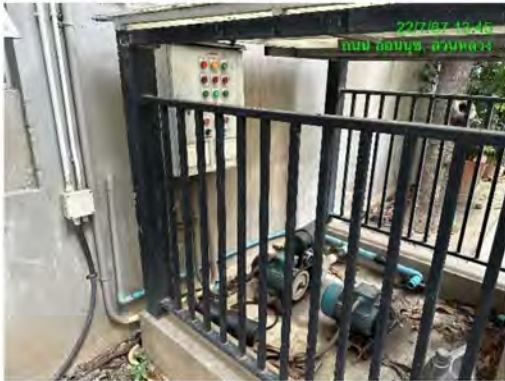
ภาพที่ 2-13 ระบบบำบัดน้ำเสียอาคาร G-H

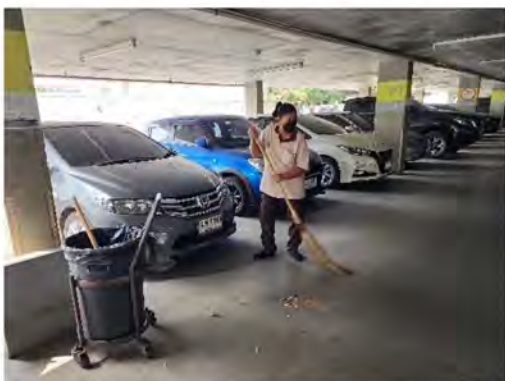
ภาพที่ 2-16 พนักงานดูแลรักษาความสะอาดใน  
โครงการ

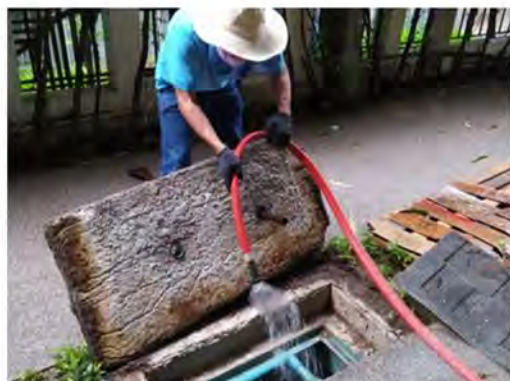
ภาพที่ 2-17 พนักงานดูแลระบบบำบัดน้ำเสีย

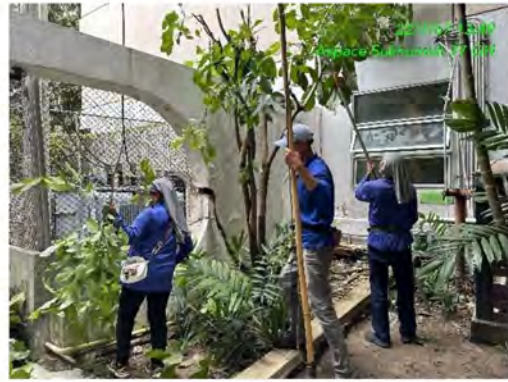
ภาพที่ 2-19 พนักงานดูแลต้นไม้และพื้นที่สีเขียว

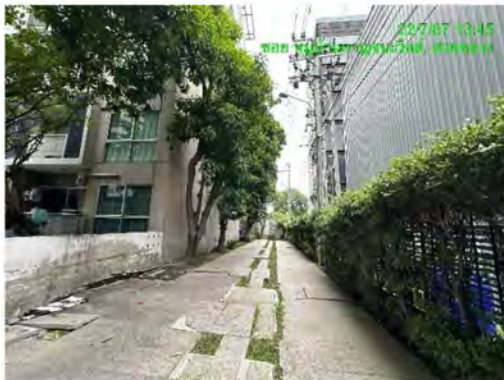
ภาพที่ 2-20 การเว้นระยะถอยร่นรอบอาคาร ไม่ต่ำกว่า 6 เมตร

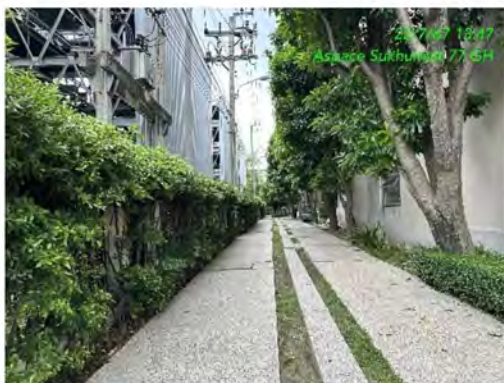
ภาพที่ 2-22 ที่ว่างรอบอาคารพักอาศัยอย่างน้อย 6 เมตร

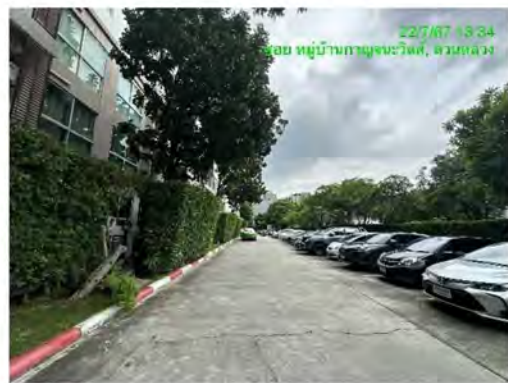
ภาพที่ 2-23 ที่ว่างด้านหน้าอาคารกว้าง 12 เมตร

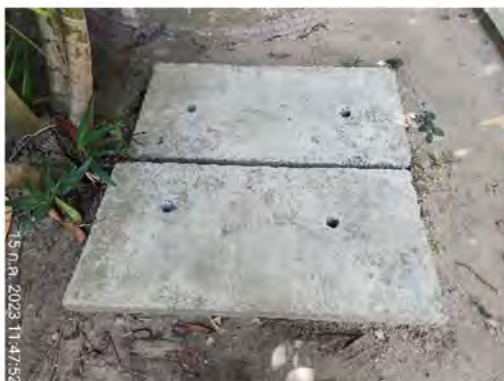
ภาพที่ 2-24 ท่อระบายน้ำสาธารณะด้านหน้าโครงการ

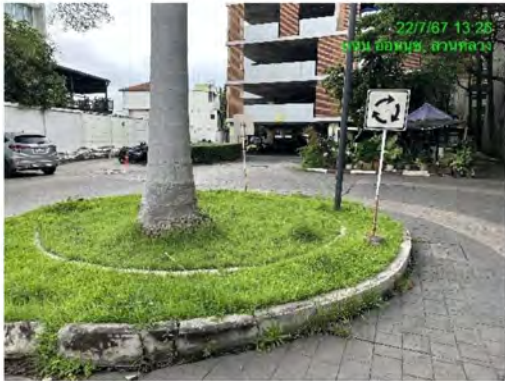
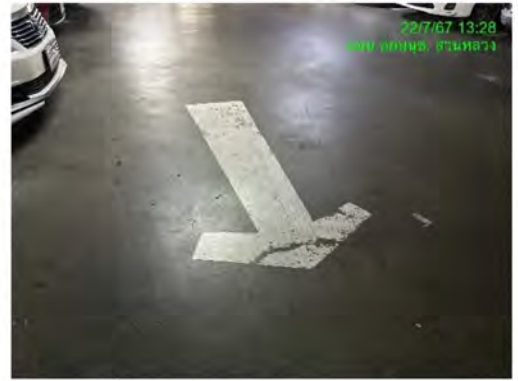
ภาพที่ 2-26 ป้ายบอกเส้นทางการจราจรภายในโครงการ

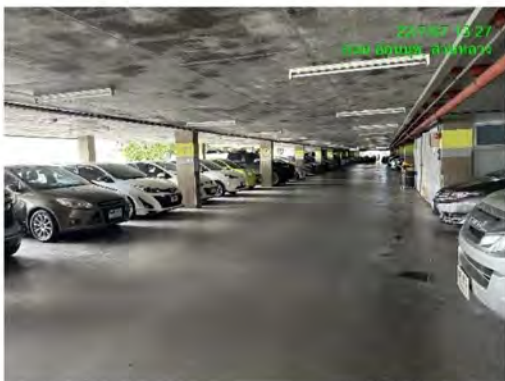
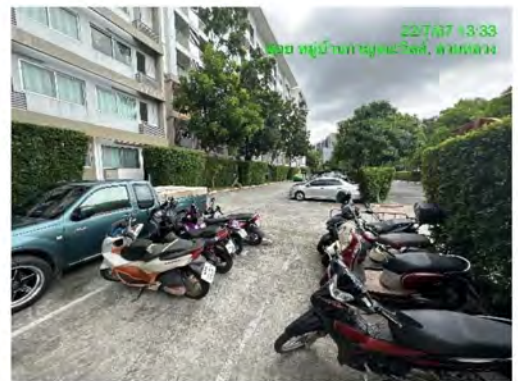
ภาพที่ 2-27 ที่จอดรถภายในโครงการ

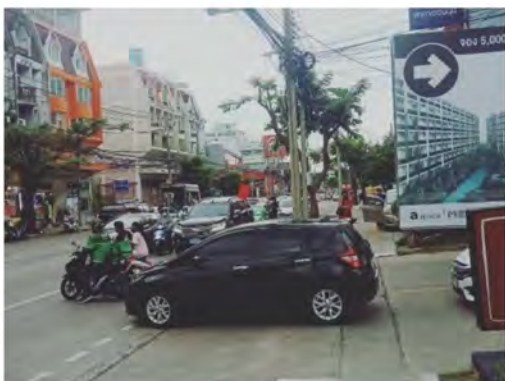
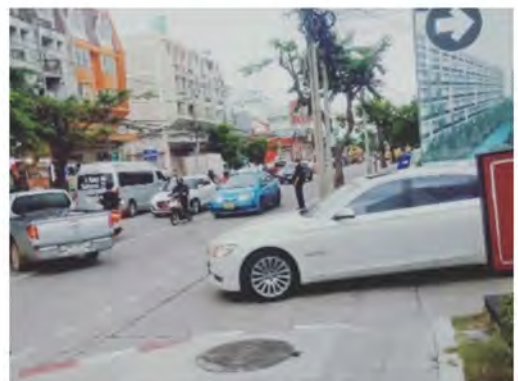
ภาพที่ 2-28 รปภ. อำนวยความสะดวกจราจรบริเวณทางเข้า-ออกโครงการ

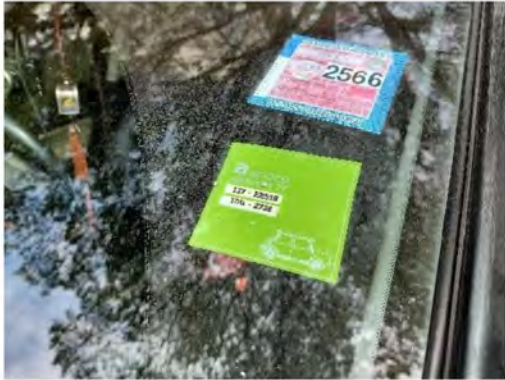
ภาพที่ 2-29 สติกเกอร์/บัตรอนุญาตผ่านเข้า-ออก  
โครงการ ติดบริเวณกระจกด้านหน้ารถ

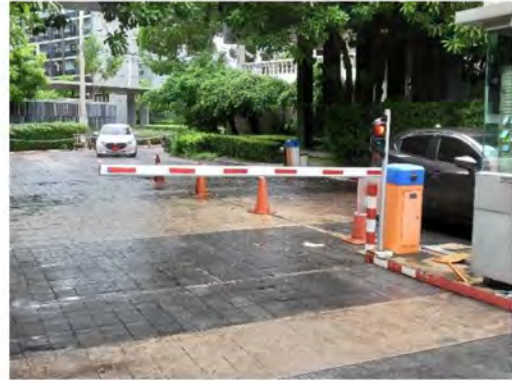
ภาพที่ 2-30 เครื่องกั้นอัตโนมัติ ควบคุมการเข้า-ออก  
ของรถ

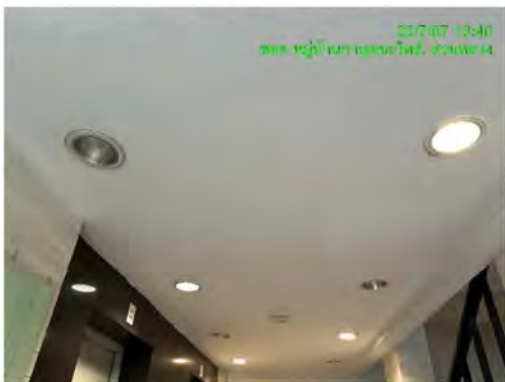
ภาพที่ 2-31 หลอดไฟ โคมไฟ ประหยัดพลังงาน

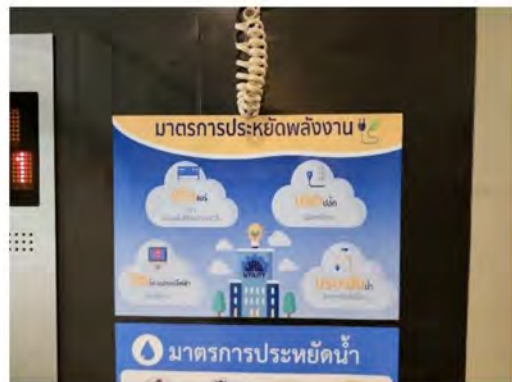
ภาพที่ 2-32 ป้ายณรงค์ประชาสัมพันธ์ประหยัดพลังงาน

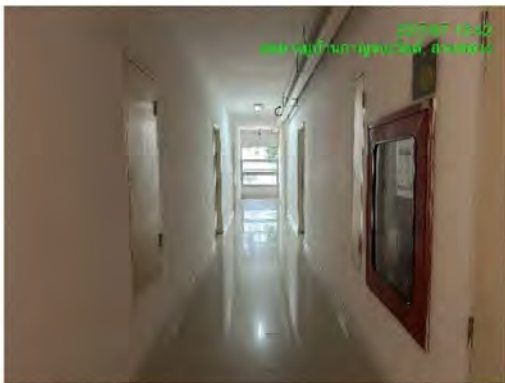
ภาพที่ 2-33 การปิดไฟแสงสว่างที่ไม่จำเป็น

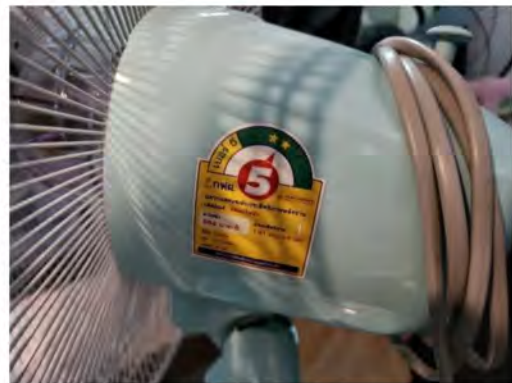
ภาพที่ 2-34 เครื่องใช้ไฟฟ้าประหยัดไฟเบอร์ 5

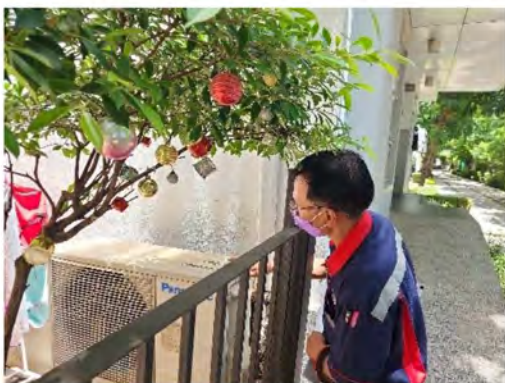
ภาพที่ 2-35 เจ้าหน้าที่การตรวจสอบระบบปรับอากาศ

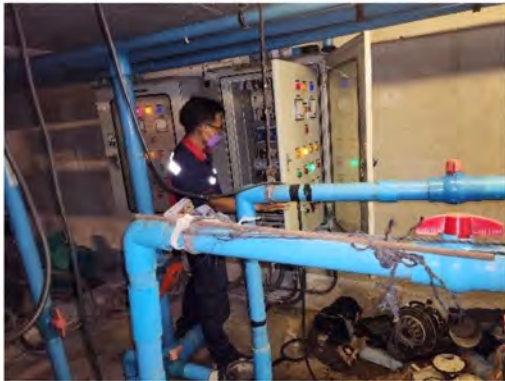
ภาพที่ 2-38 การตรวจสอบระบบท่อส่งน้ำ ป้อนน้ำ และถังเก็บน้ำ

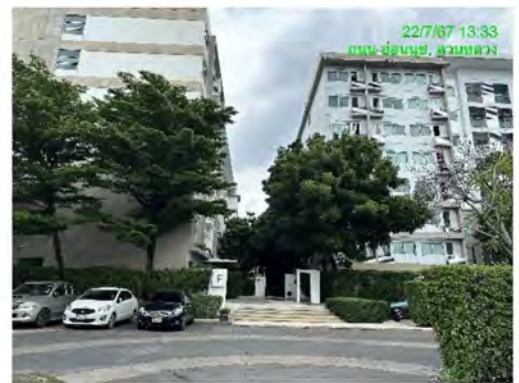
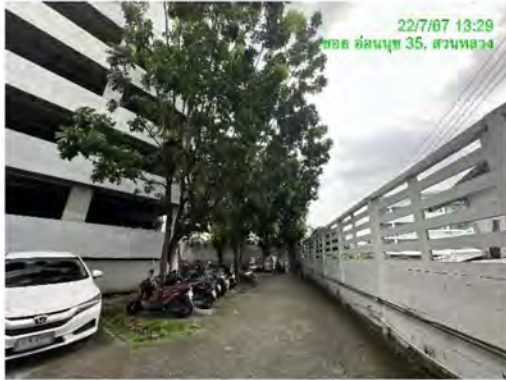
ภาพที่ 2-73 ร้วโครงการด้านที่เป็นรั้วโปร่ง

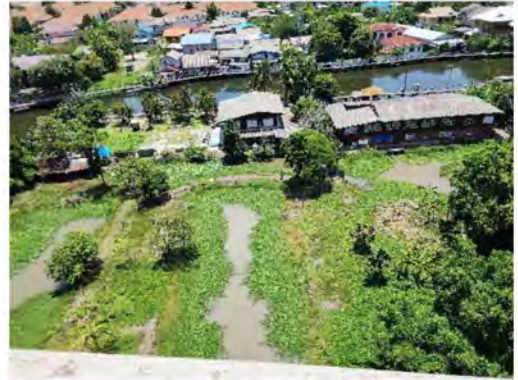
ภาพที่ 2-74 สภาพคลองปากบ่อที่ได้รับการฟื้นฟูและ  
พัฒนาจนสวยงาม

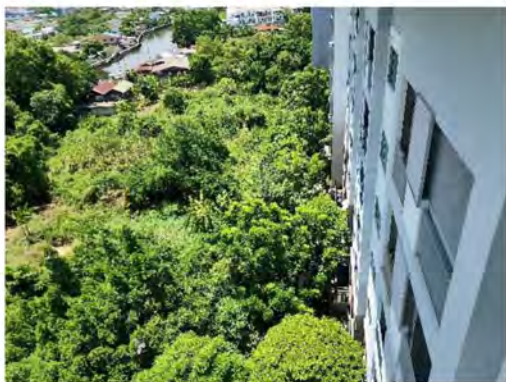
ภาพที่ 2-75 ปลูต้นไม้คลุมดินเพื่อกันการกัดเซาะตลิ่ง
