รายงานผลการปฏิบัติตามมาตรการป้องกันและแก้ไขผลกระทบสิ่งแวดล้อม
และมาตรการติดตามตรวจสอบคุณภาพสิ่งแวดล้อม ในระยะดำเนินการ
โครงการ โนเบล บี เทอร์ตี่ทรี

ซอยสุขุมวิท 33 แขวงคลองตันเหนือ เขตวัฒนา กรุงเทพฯ

ระหว่างเดือนมกราคม-มิถุนายน พ.ศ. 2567

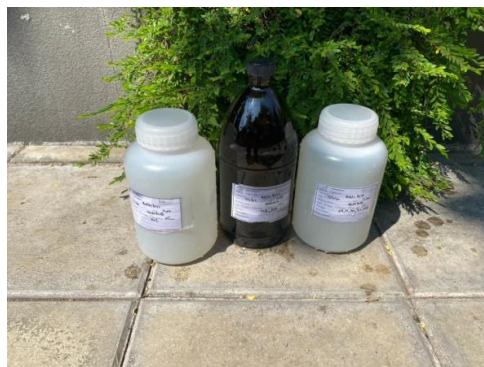
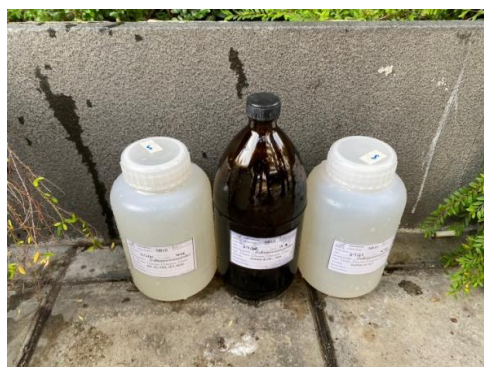
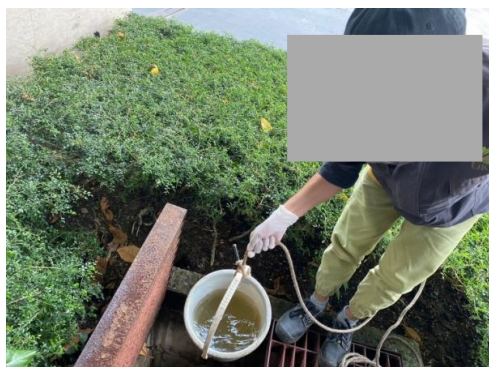
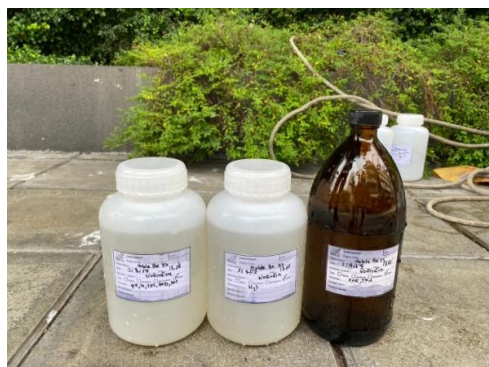
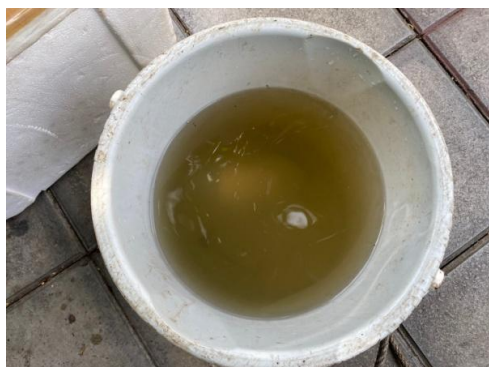
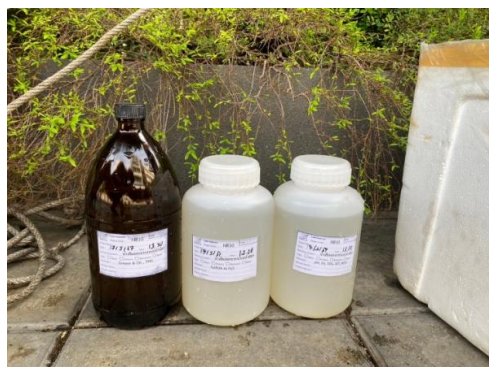
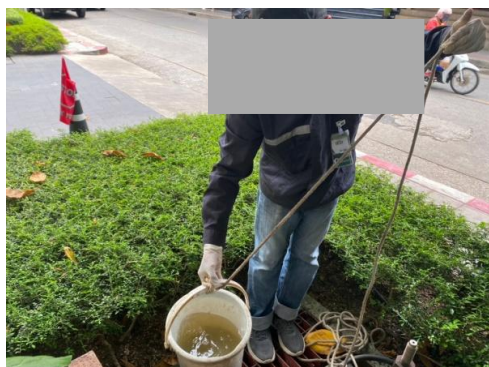
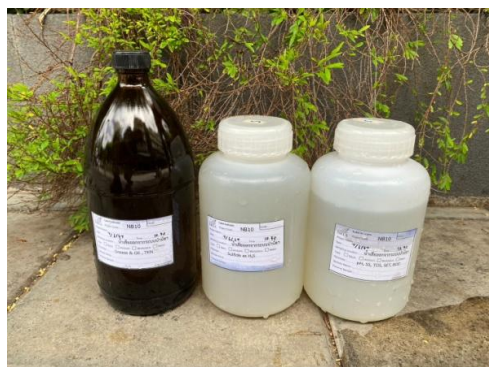
รูปที่ 3-1 แสดงการเก็บตัวอย่างคุณภาพน้ำทิ้ง ระหว่างเดือนมกราคม-มิถุนายน พ.ศ. 2567

เก็บตัวอย่างคุณภาพน้ำทิ้ง เดือนมกราคม 2567

เก็บตัวอย่างคุณภาพน้ำทิ้ง เดือนกุมภาพันธ์ 2567

เก็บตัวอย่างคุณภาพน้ำทิ้ง เดือนมีนาคม 2567

เก็บตัวอย่างคุณภาพน้ำทิ้ง เดือนเมษายน 2567

เก็บตัวอย่างคุณภาพน้ำทิ้ง เดือนพฤษภาคม 2567

เก็บตัวอย่างคุณภาพน้ำทิ้ง เดือนมิถุนายน 2567

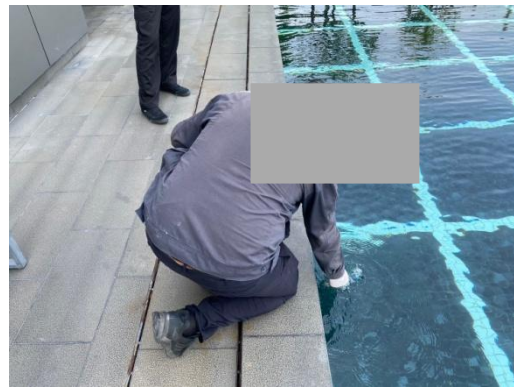
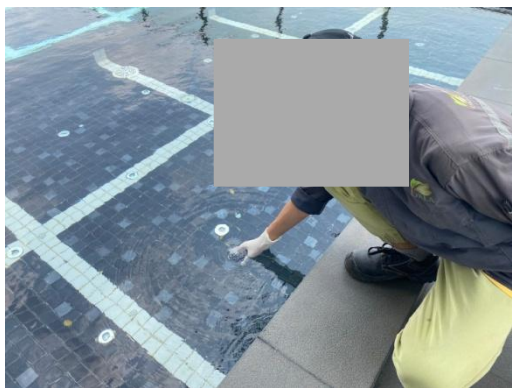
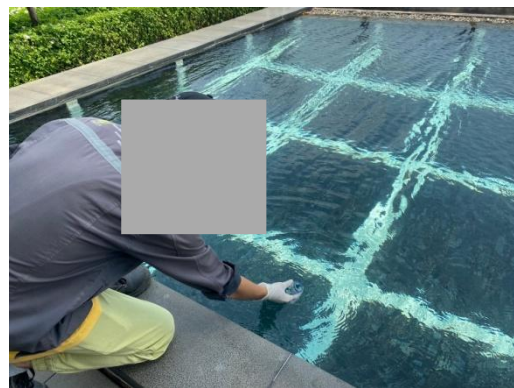
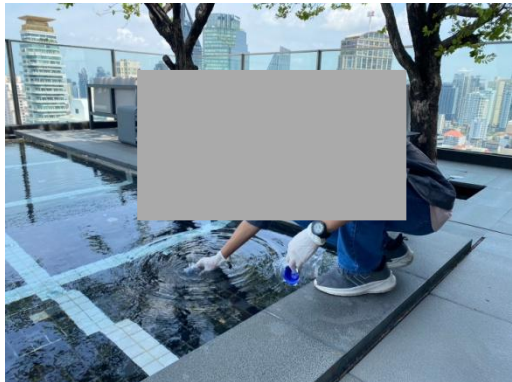
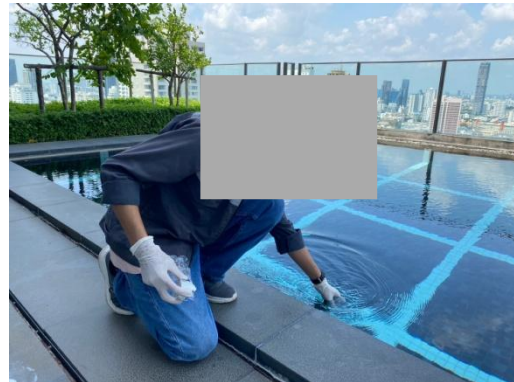
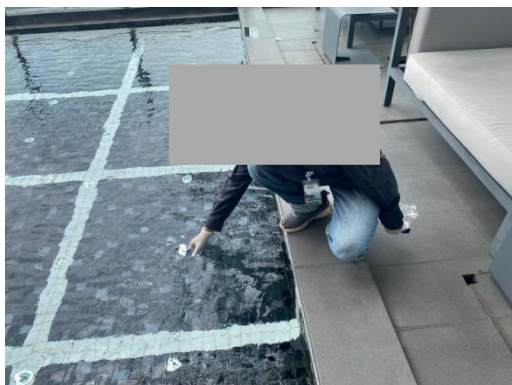
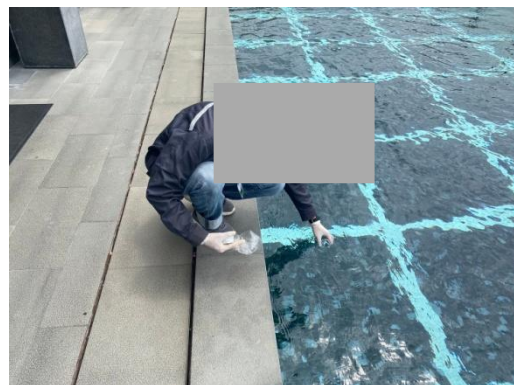
รูปที่ 3-3 แสดงการเก็บตัวอย่างคุณภาพน้ำสระว่ายน้ำ ระหว่างเดือนมกราคม-มิถุนายน พ.ศ. 2567

เก็บตัวอย่างคุณภาพน้ำสระว่ายน้ำ เดือนมกราคม 2567

เก็บตัวอย่างคุณภาพน้ำสระว่ายน้ำ เดือนกุมภาพันธ์ 2567

เก็บตัวอย่างคุณภาพน้ำสระว่ายน้ำ เดือนมีนาคม 2567

เก็บตัวอย่างคุณภาพน้ำสระว่ายน้ำ เดือนเมษายน 2567

เก็บตัวอย่างคุณภาพน้ำสระว่ายน้ำ เดือนพฤษภาคม 2567

เก็บตัวอย่างคุณภาพน้ำสระว่ายน้ำ เดือนมิถุนายน 2567

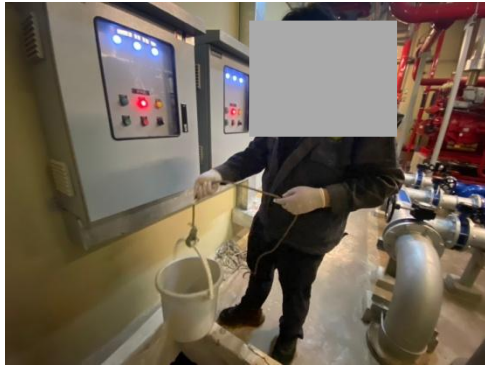
เก็บตัวอย่างคุณภาพน้ำใช้ ชั้นใต้ดิน (ถังที่ 1) เดือนมีนาคม 2567

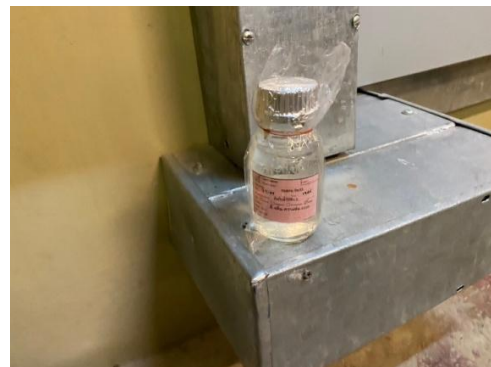
เก็บตัวอย่างคุณภาพน้ำใช้ ชั้นใต้ดิน (ถังที่ 2) เดือนมีนาคม 2567

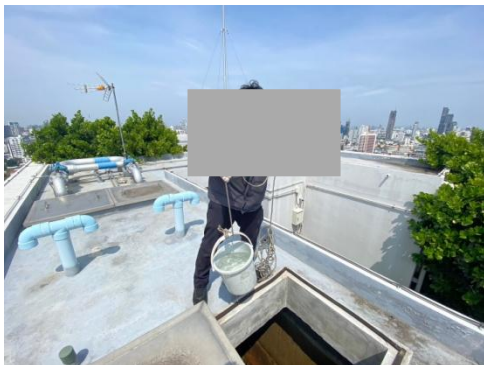
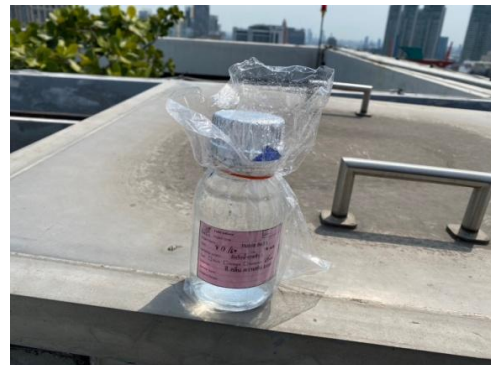
เก็บตัวอย่างคุณภาพน้ำใช้ ชั้นดาดฟ้า (ถังที่ 1) เดือนมีนาคม 2567

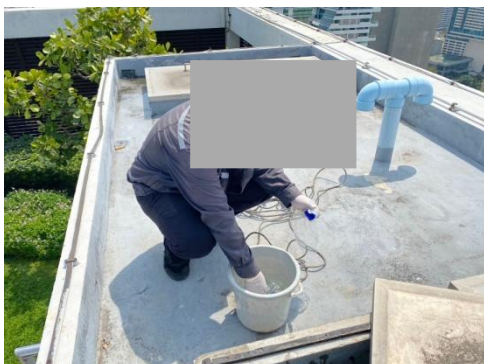
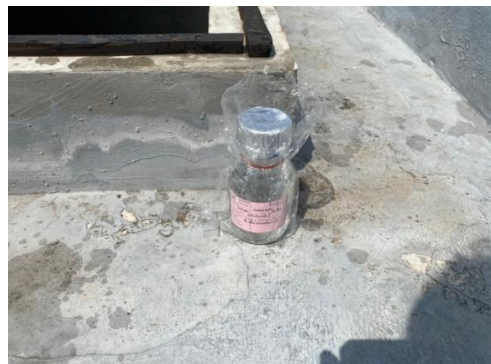
เก็บตัวอย่างคุณภาพน้ำใช้ ชั้นดาดฟ้า (ถังที่ 2) เดือนมีนาคม 2567

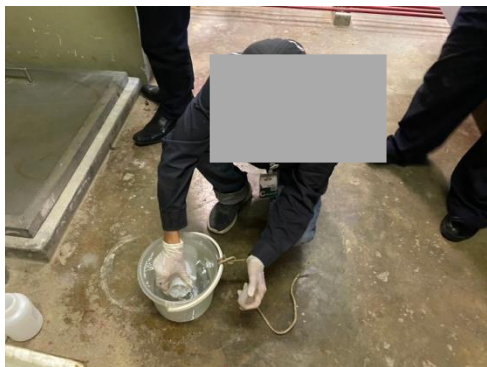
เก็บตัวอย่างคุณภาพน้ำใช้ ชั้นใต้ดิน (ถังที่ 2) เดือนมิถุนายน 2567

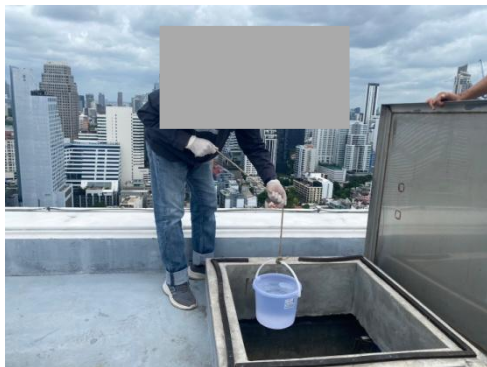
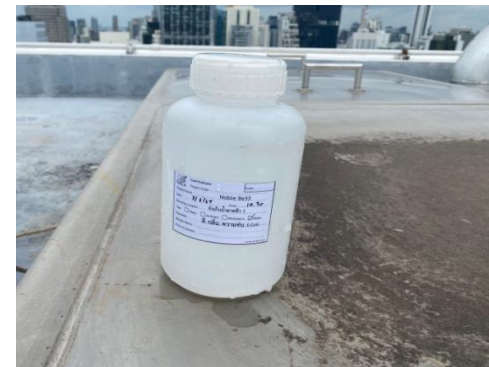
เก็บตัวอย่างคุณภาพน้ำใช้ ชั้นดาดฟ้า (ถังที่ 1) เดือนมิถุนายน 2567

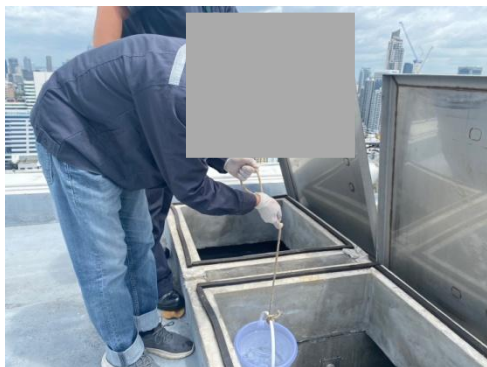
เก็บตัวอย่างคุณภาพน้ำใช้ ชั้นดาดฟ้า (ถังที่ 2) เดือนมิถุนายน 2567
