ผลการปฏิบัติตามมาตรการการป้องกัน  
และแก้ไขผลกระทบสิ่งแวดล้อม

## บทที่ 2

### ผลการปฏิบัติตามมาตรการป้องกันและแก้ไขผลกระทบสิ่งแวดล้อม

**ตารางที่ 2-1** ผลการปฏิบัติตามมาตรการป้องกันและแก้ไขผลกระทบสิ่งแวดล้อม และมาตรการติดตามตรวจสอบผลกระทบสิ่งแวดล้อม  
โครงการโรงแรมรามาดา เจ้าฟ้า ภูเก็ต ของบริษัท เซาท์เทิร์น สตาร์ โฮเทล จำกัด ระยะดำเนินการ (เดือนมกราคม ถึงมิถุนายน พ.ศ. 2567)

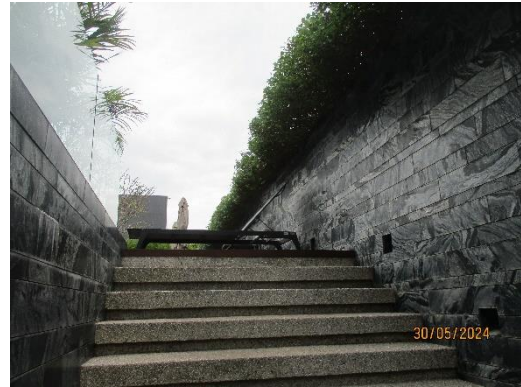
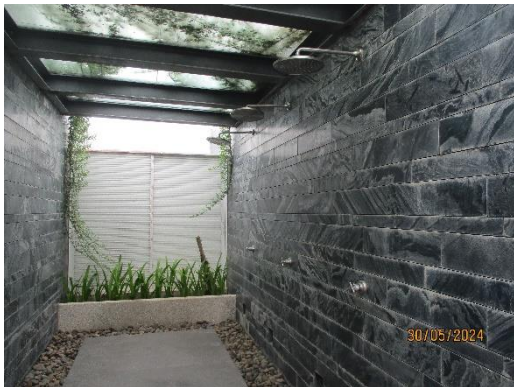
ภาพที่ 2-48 บริเวณล้างมือ ล้างตัว ล้างเท้าก่อนเข้า  
สระว่ายน้ำ

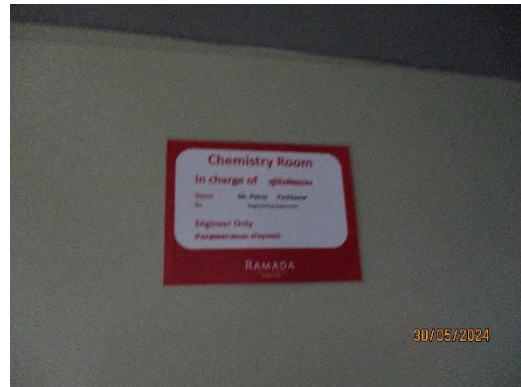
ภาพที่ 2-49 ห้องเก็บสารเคมีที่ใช้ในสระว่ายน้ำ

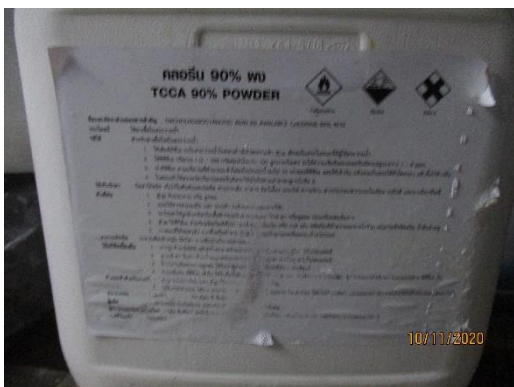
ภาพที่ 2-50 SDS

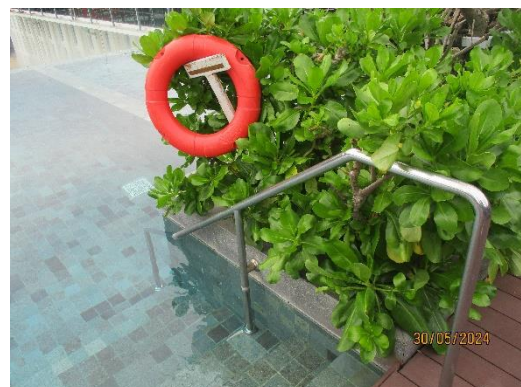
ภาพที่ 2-51 อุปกรณ์ช่วยชีวิตทางน้ำ

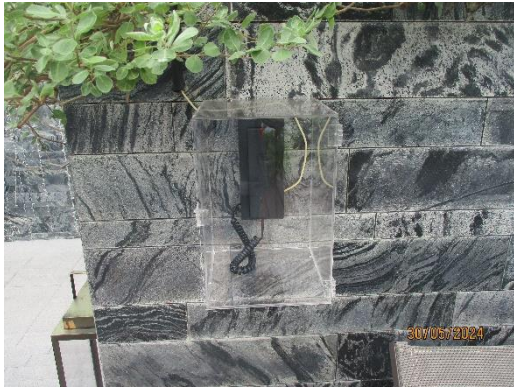
ภาพที่ 2-52 อุปกรณ์สื่อสารบริเวณสระว่ายน้ำ

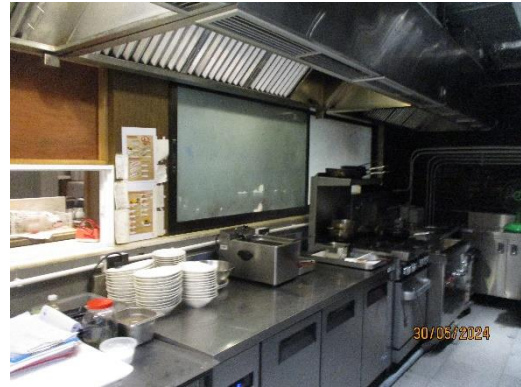
ภาพที่ 2-53 ห้องครัว

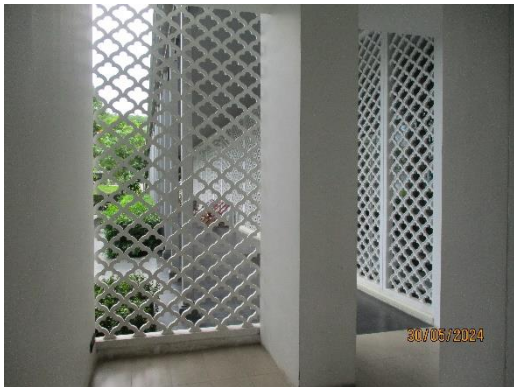
ภาพที่ 2-54 ช่องระบายอากาศโดยธรรมชาติ
