รายงานผลการปฏิบัติตามมาตรการป้องกันและแก้ไขผลกระทบสิ่งแวดล้อม
และมาตรการติดตามตรวจสอบคุณภาพสิ่งแวดล้อม ระยะดำเนินการ
โครงการ WIRELESS SQUARE

เลขที่ 57 อาคารปาร์คเวนเชอร์ อีโคเพล็กซ์ ถนนวิฑู แขวงลุมพินี
เขตปทุมวัน กรุงเทพมหานคร
ระหว่างเดือนมกราคม-มิถุนายน พ.ศ. 2567

โครงการ WIRELESS SQUARE

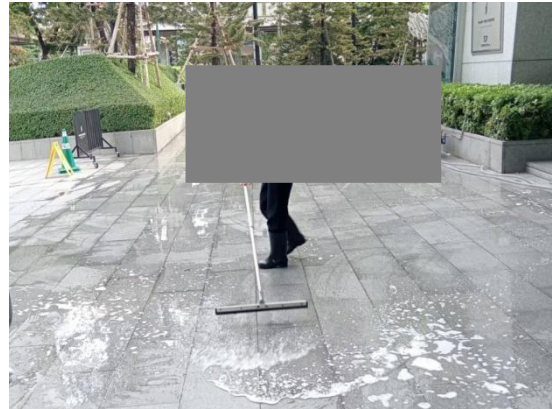
รูปที่ 2-2 การฉีดล้างพื้นรอบโครงการ

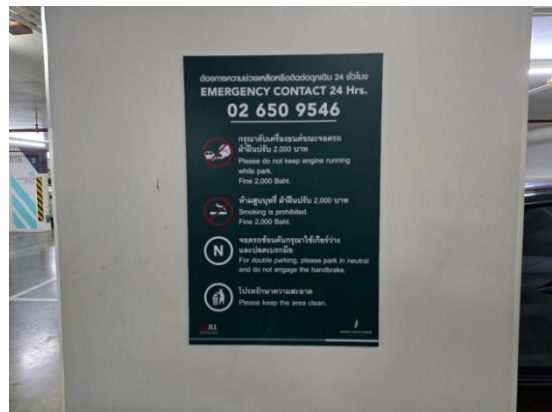
รูปที่ 2-4 ป้ายห้ามติดเครื่องยนต์ทิ้งไว้

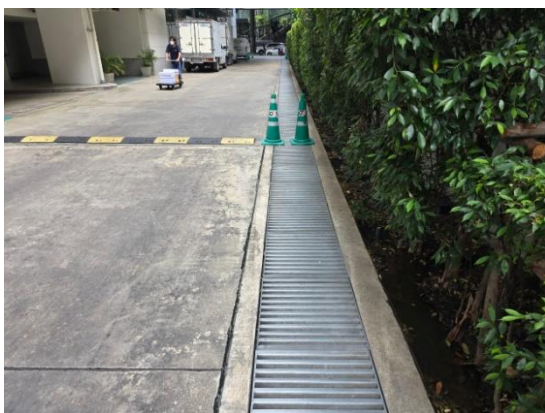
รูปที่ 2-5 วางระบายน้ำรอบโครงการ

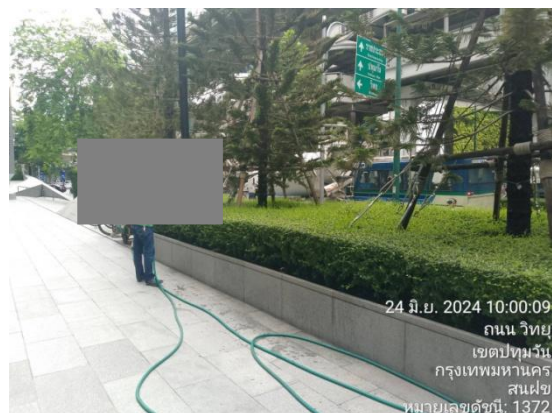
รูปที่ 2-6 จุดจ่ายน้ำทั้งหลังการบำบัดสำหรับรดน้ำ
ต้นไม้

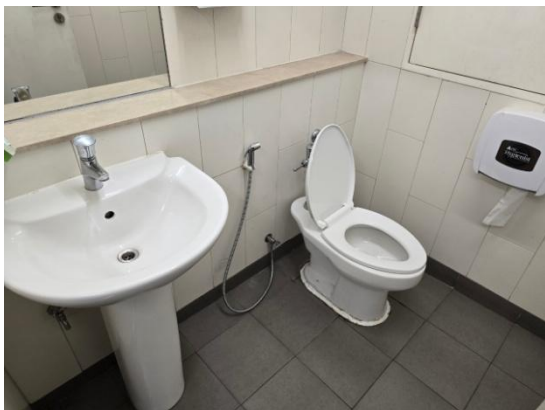
รูปที่ 2-11 เลือกใช้สุขภัณฑ์ประหยัดน้ำ

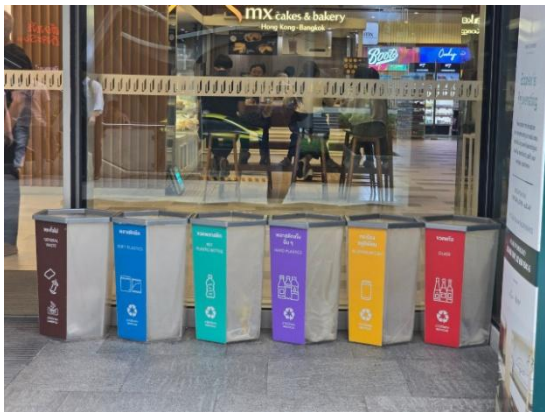
รูปที่ 2-13 ถังรองรับมูลฝอยส่วนสำนักงาน

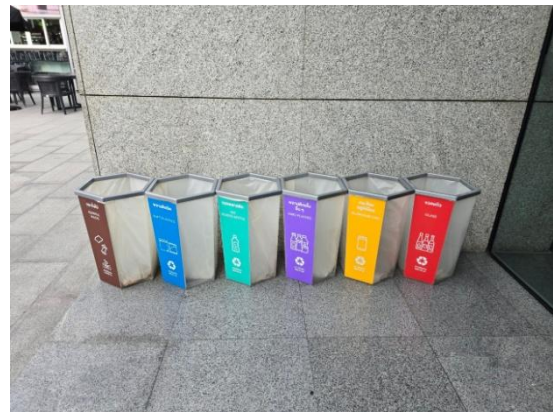
รูปที่ 2-14 ถังรองรับมูลฝอยส่วนห้องพัก (โรงแรม)

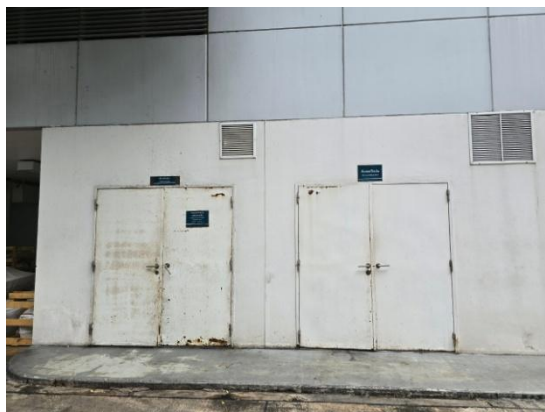
รูปที่ 2-15 ห้องพักมูลฝอยรวม

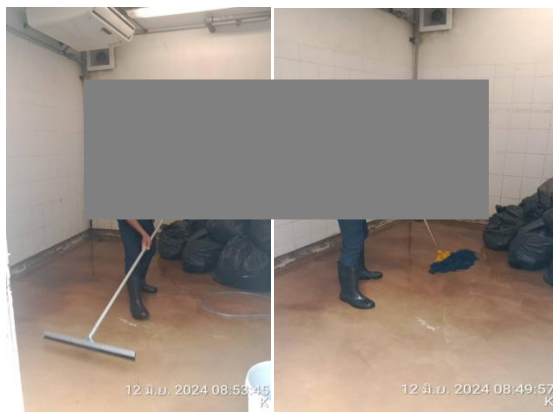
รูปที่ 2-16 ความสะอาดห้องพักมูลฝอยรวม

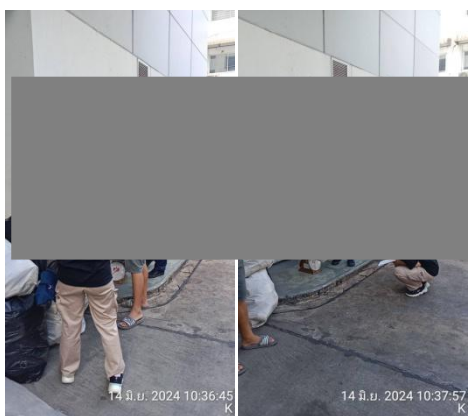
รูปที่ 2-17 ติดต่อร้านซื้อของเก่า ให้มารับซื้อมูลฝอย
ที่สามารถนำกลับมาใช้ได้อีก

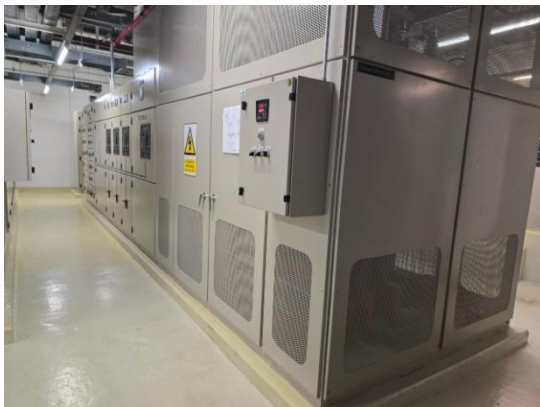
รูปที่ 2-19 หม้อแปลงไฟฟ้า ส่วนโรงแรม

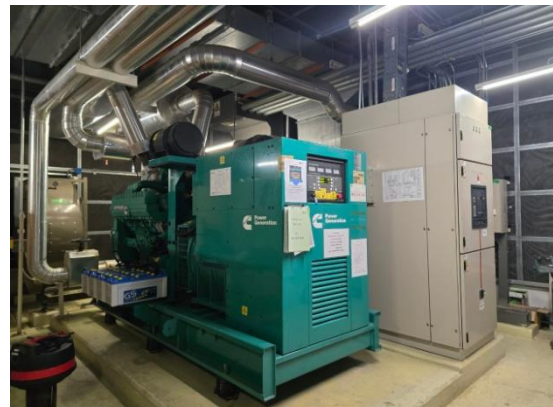
รูปที่ 2-20 เครื่องกำเนิดไฟฟ้าฉุกเฉิน ส่วนสำนักงาน

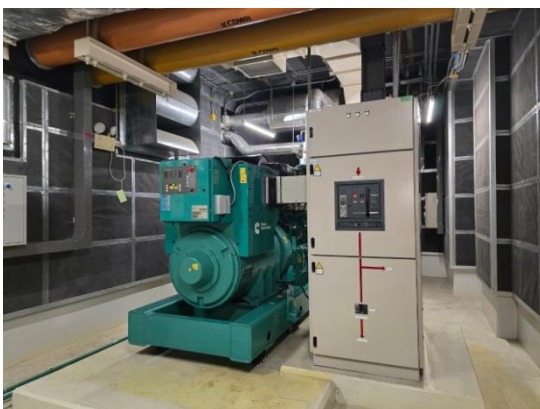
รูปที่ 2-21 เครื่องกำเนิดไฟฟ้าฉุกเฉิน ส่วนโรงแรม

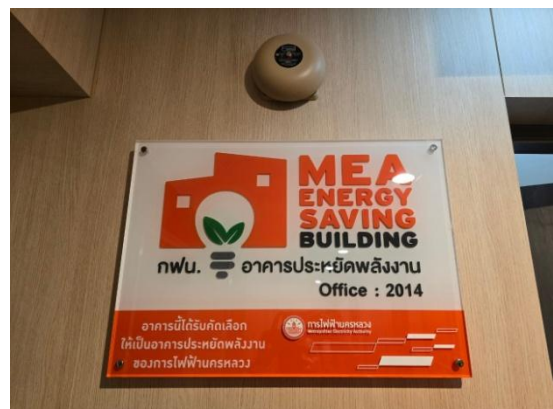
รูปที่ 2-22 ป้ายรณรงค์ใช้ไฟฟ้าอย่างประหยัด

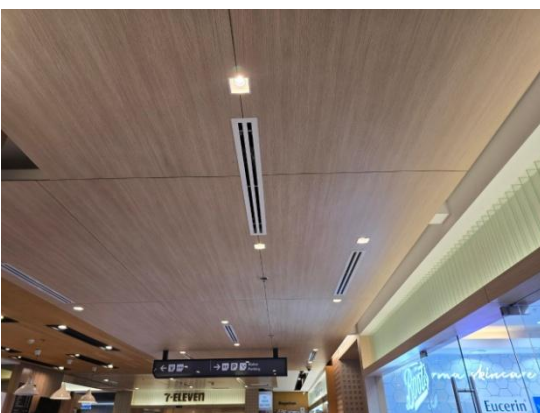
รูปที่ 2-23 เลือกใช้หลอดดอมที่ช่วยประหยัดไฟฟ้า

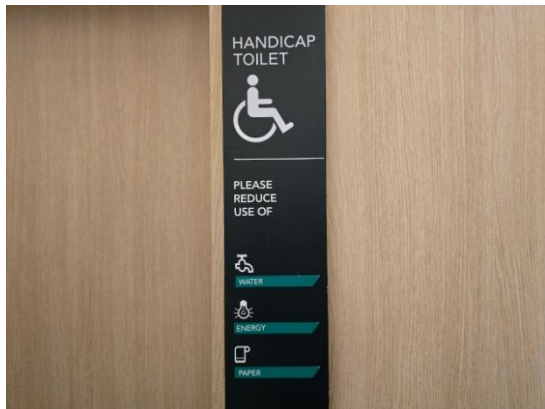
รูปที่ 2-25 ป้ายแสดงวิธีประหยัดพลังงาน

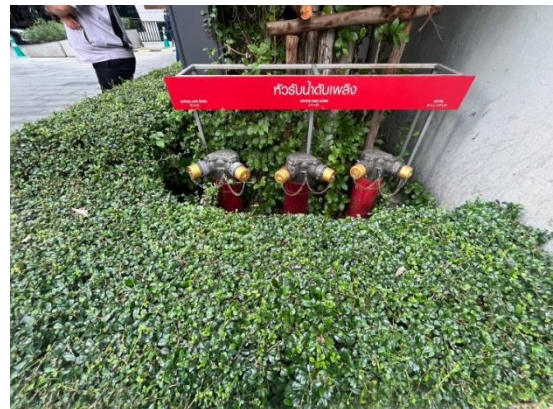
รูปที่ 2-26 ติดตั้งหัวรับน้ำดับเพลิง ของส่วนสำนักงาน
และส่วนโรงแรม ทางทิศตะวันตกของโครงการ

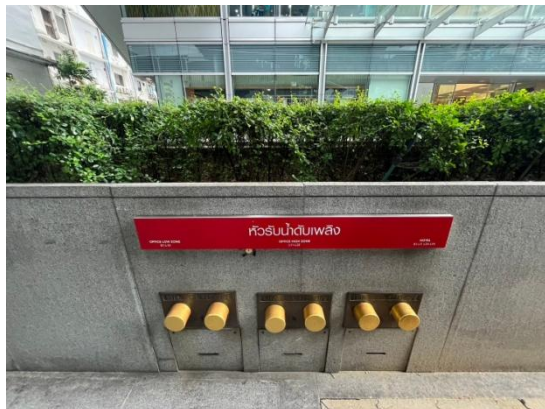
รูปที่ 2-27 ติดตั้งหัวรับน้ำดับเพลิง ของส่วนสำนักงาน
และส่วนโรงแรม ทางทิศเหนือของโครงการ

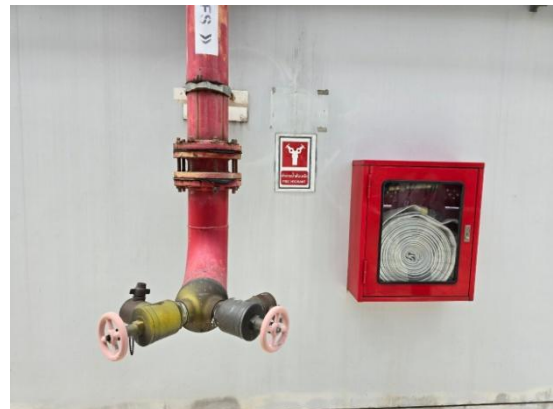
รูปที่ 2-28 ติดตั้งหัวรับน้ำดับเพลิงภายนอกอาคาร

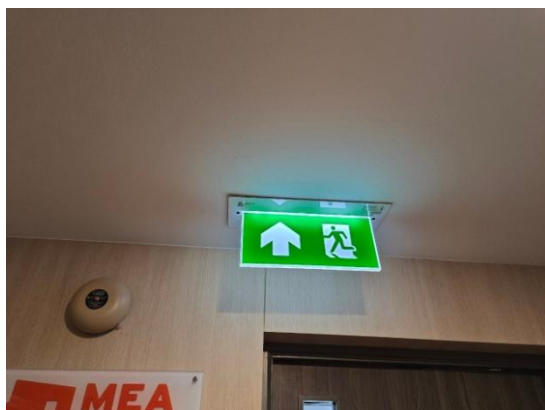
รูปที่ 2-29 ป้ายบอกทางหนีไฟ

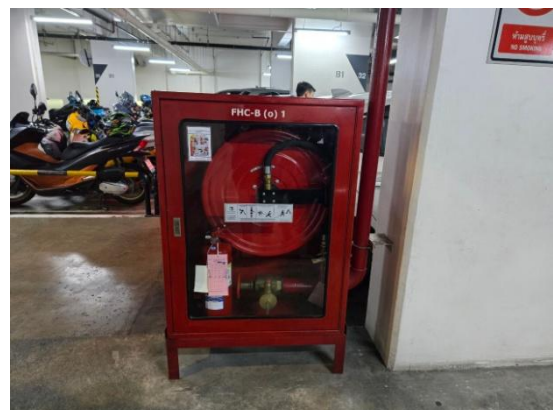
รูปที่ 2-30 ตู้เก็บสายฉีดน้ำดับเพลิง

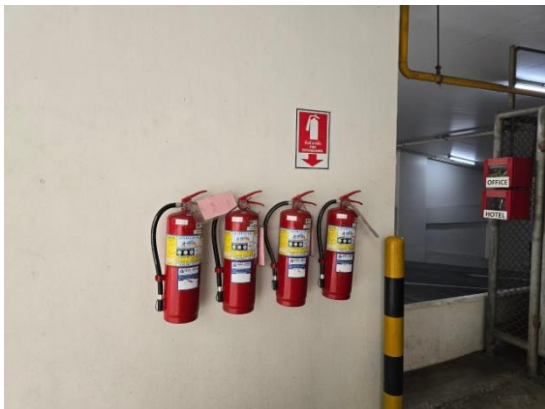
รูปที่ 2-31 ถังดับเพลิงเคมีแบบมือถือ

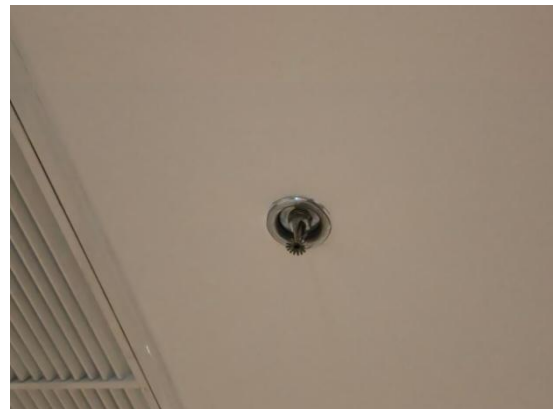
รูปที่ 2-32 ระบบหัวจ่ายน้ำดับเพลิงอัตโนมัติ

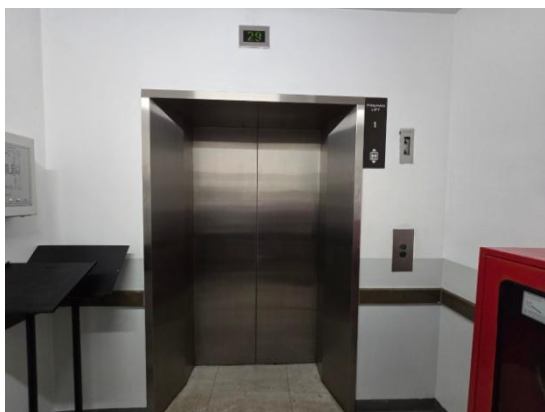
รูปที่ 2-33 ลิฟต์ดับเพลิง

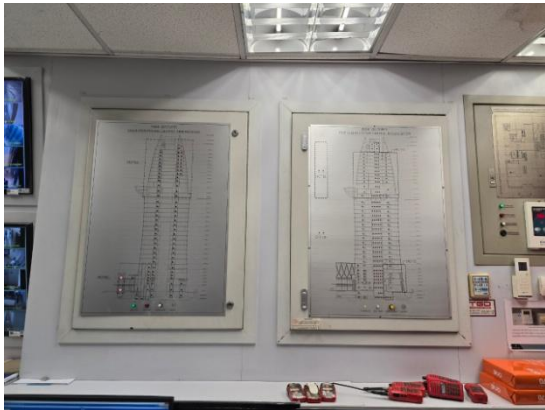
รูปที่ 2-37 แผงควบคุม (FCP)

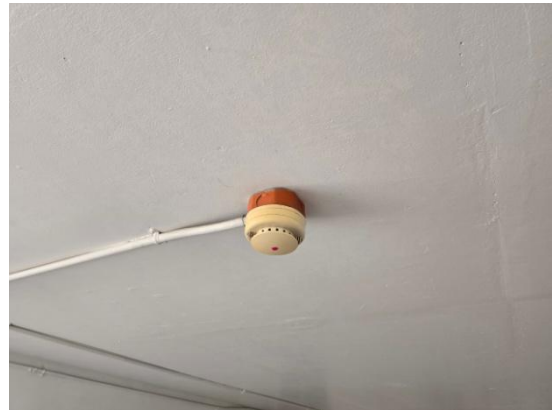
รูปที่ 2-38 เครื่องตรวจควัน

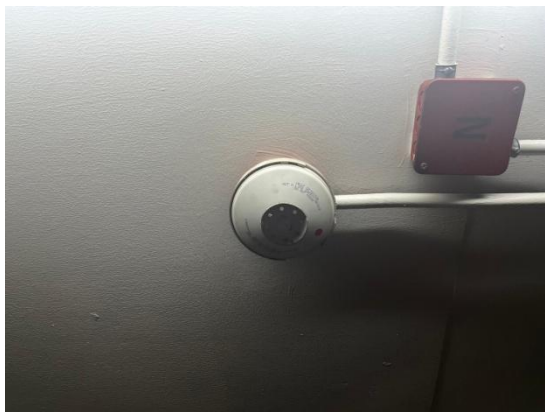
รูปที่ 2-39 เครื่องตรวจจับความร้อน

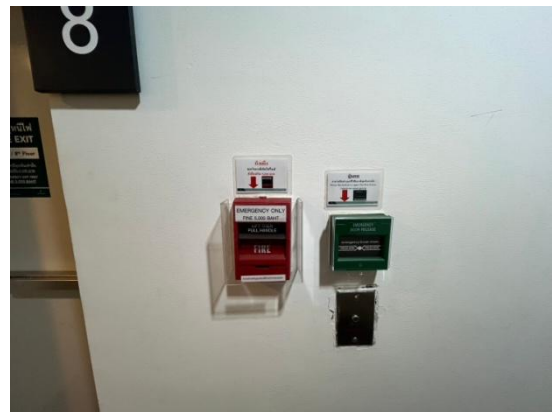
รูปที่ 2-40 เครื่องแจ้งเหตุโดยใช้มือดึง

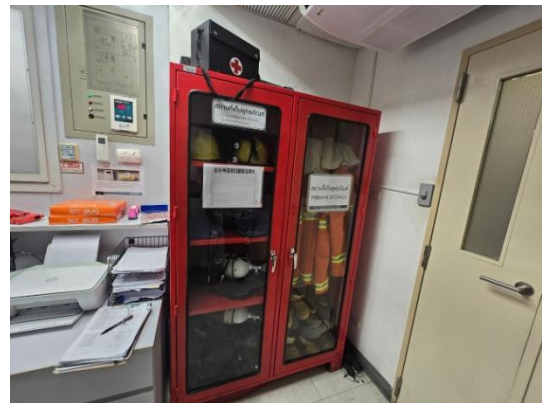
รูปที่ 2-44 อุปกรณ์อุ้มชีวิตผ้าพายุเพลิงแบบพกพา

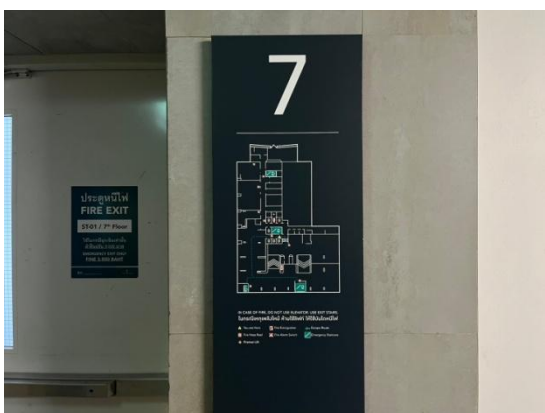
รูปที่ 2-47 เส้นทางอพยพหนีไฟ ไปยังจุดรวมพล

2. ระบบจ่ายไฟฟ้าสำรอง	- มีแบตเตอรี่สำรองอยู่ตลอดเวลา และมีสภาพพร้อมใช้งาน	- 3 เดือน/ครั้ง		
	3. ป้ายและเครื่องหมายแสดงการหนีไฟ และแผนผังเส้นทางหนีไฟ	- สภาพดี มองเห็นชัดเจน และไม่ลบเลือน	- 3 เดือน/ครั้ง		รูปที่ 2-29 รูปที่ 2-47
