บทที่ 2

ผลการปฏิบัติตามมาตรการป้องกัน
และแก้ไขผลกระทบสิ่งแวดล้อม

บริษัท เอสจีเอส (ประเทศไทย) จำกัด ได้ดำเนินการติดตามตรวจสอบการปฏิบัติตามมาตรการป้องกันและแก้ไขผลกระทบสิ่งแวดล้อม ในระยะดำเนินการ โครงการโรงพยาบาลซีจีเอส ลำลูกกา ของบริษัท โรงพยาบาลซีจีเอส ลำลูกกา จำกัด ระหว่างเดือนมกราคม-มิถุนายน พ.ศ. 2567 ตามรายงานการวิเคราะห์ผลกระทบสิ่งแวดล้อมที่ได้รับการเห็นชอบจากสำนักงานนโยบายและแผนทรัพยากรธรรมชาติและสิ่งแวดล้อม หนังสือเห็นชอบเลขที่ ทส 1010.5/15764 ลงวันที่ 13 พฤศจิกายน พ.ศ. 2561 (เอกสารแนบที่ 1) ทั้งนี้ การติดตามตรวจสอบการปฏิบัติตามมาตรการฯ ดำเนินการโดยการเก็บรวบรวมข้อมูล/เอกสาร การสำรวจ และการถ่ายภาพในพื้นที่ที่เกี่ยวข้องกับการปฏิบัติตามมาตรการฯ การสอบถามข้อมูลเกี่ยวกับการดำเนินงาน ปัญหาหรืออุปสรรค และการปรับปรุงแก้ไขปัญหาจากเจ้าหน้าที่/ บุคลากร บริษัท โรงพยาบาลซีจีเอส ลำลูกกา จำกัด เพื่อนำข้อมูลและเอกสารมาประกอบการจัดทำรายงานผลการปฏิบัติตามมาตรการฯ ของโครงการ โดย บริษัท เอสจีเอส (ประเทศไทย) จำกัด ได้ลงพื้นที่โครงการเพื่อตรวจติดตามการปฏิบัติตามมาตรการป้องกันและแก้ไขผลกระทบสิ่งแวดล้อม ในระยะดำเนินการ เมื่อวันที่ 7 มิถุนายน พ.ศ. 2567 ดังภาพถ่ายที่ 2.1-1

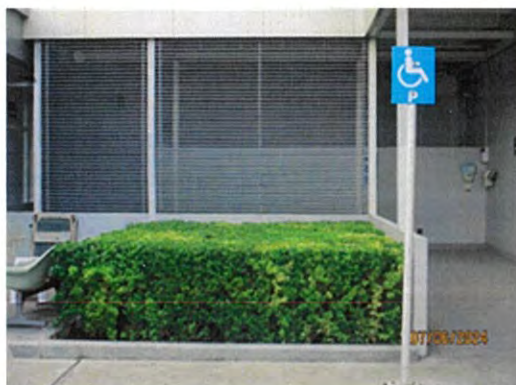
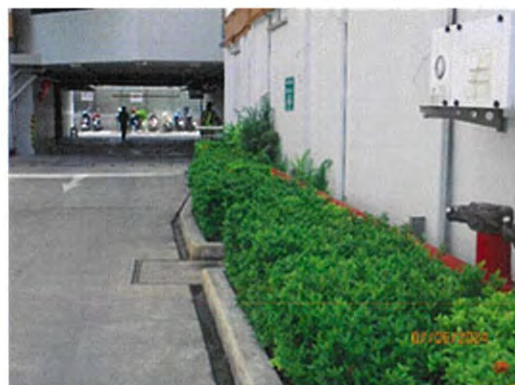
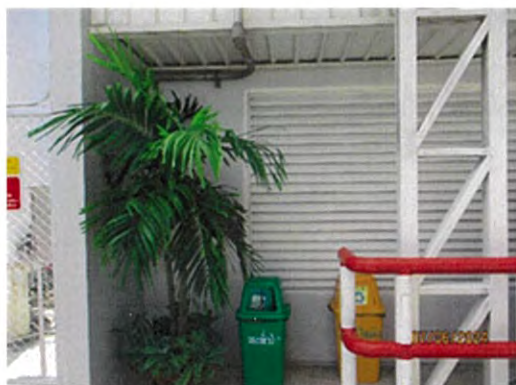
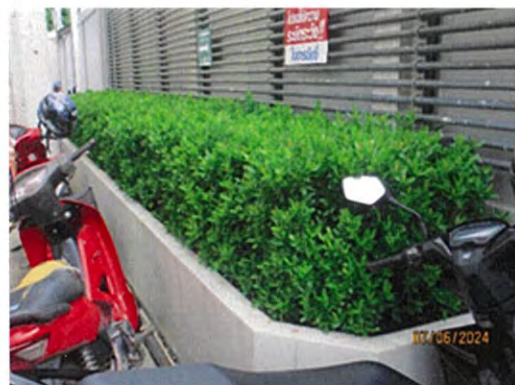
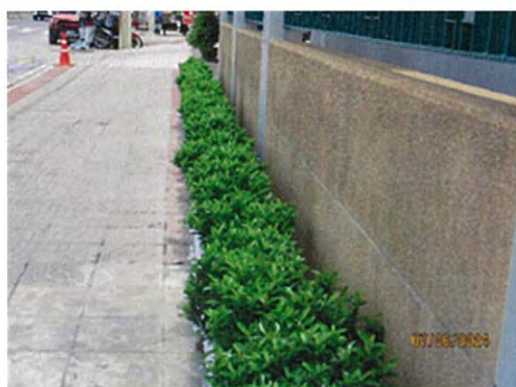
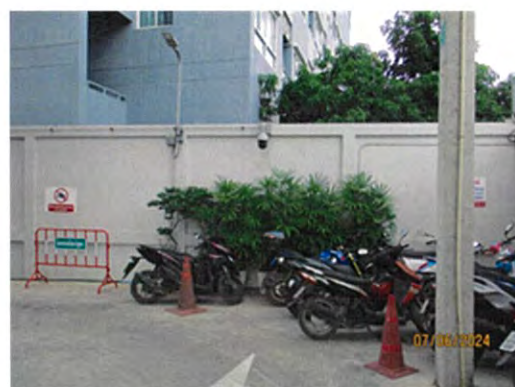
ภาพถ่ายที่ 2.2-2 พื้นที่สีเขียวของโครงการ

2. จัดให้มีเจ้าหน้าที่ดูแล บำรุง รักษาพื้นที่สีเขียว บริเวณต่างๆ ให้อยู่ในสภาพดีอยู่เสมอ	✓							- โครงการมีเจ้าหน้าที่คนสวนประจำพ. 1 คน ดูแล บำรุงรักษาพื้นที่สีเขียวบริเวณด้านข้างและด้านหน้า โครงการ โดยกำหนดขั้นตอนการปฏิบัติงานไว้ใน Work Instruction งานสวน แผนกแม่บ้าน-จัดกิจ ริทัศน์ไม่ทั่วถ้วน ดูแลตัดแต่งต้นไม้เล็ก สืบป่าห ลละ 1 ครั้ง ใส่ปุ๋ยต้นไม้เดือนละ 1 ครั้ง ฉีดยาฆ่าแมลงต้นไม้ เดือนละ 1 ครั้ง และตรวจสอบพร้อมบันทึกการตรวจ งานสวนประจำเดือนเพื่อให้พื้นที่สีเขียวบริเวณต่าง ๆ ให้อยู่ในสภาพดีอยู่เสมอ	-	เอกสารแนบที่ 7 Layout พื้นที่สีเขียวของ โครงการ เอกสารแนบที่ 8 Work Instruction งานสวน แผนกแม่บ้าน-จัดกิจ ริทัศน์ เอกสารแนบที่ 9 ตารางการตรวจงานสวน

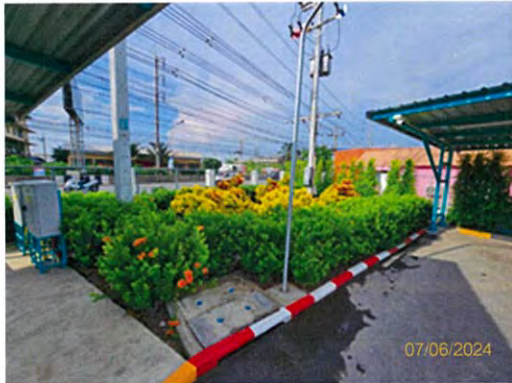
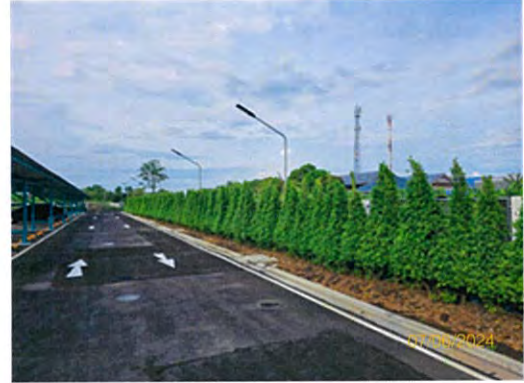
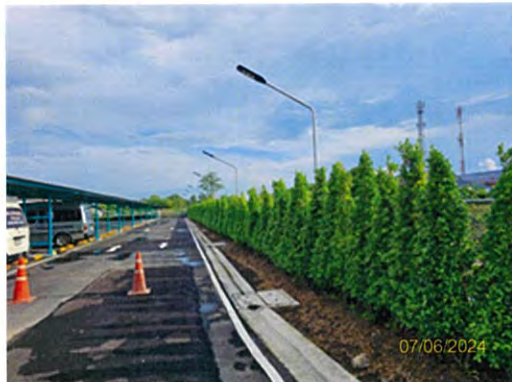
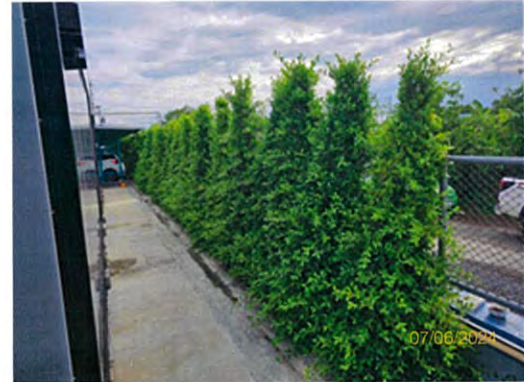
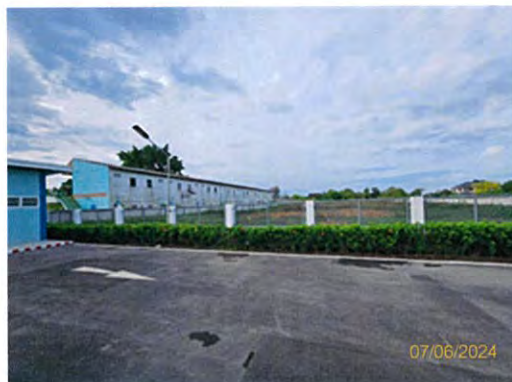
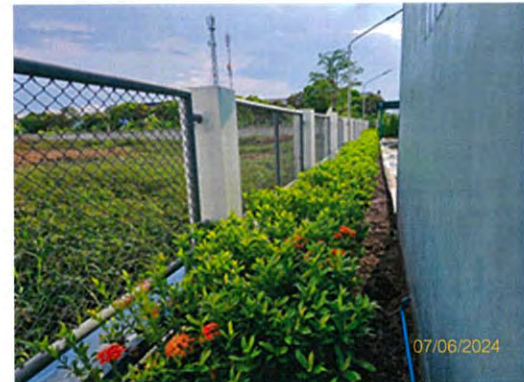
ภาพถ่ายที่ 2.2-2 พื้นที่สีเขียวของโครงการ (ต่อ)

พื้นที่สีเขียวบริเวณลานจอดรถใหม่

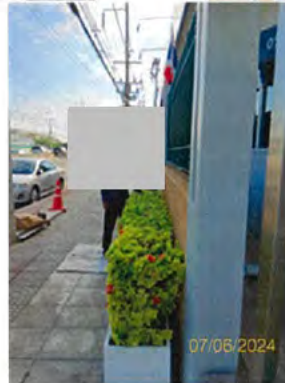
ภาพถ่ายที่ 2.2-3 เจ้าหน้าที่ดูแลบำรุงรักษาพื้นที่สีเขียว

3. จัดให้มีการปลูกไม้ยืนต้น ไม้พุ่ม ไม้คลุมดินภายใน โครงการ โดยเฉพาะบริเวณแนวเขตที่ดินเพื่อให้ พืชช่วยยึดเหนี่ยวดิน	✓							- โครงการจัดให้มีการปลูกไม้ยืนต้น ไม้พุ่ม บริเวณ ด้านข้างและด้านหน้าโครงการ โดยเฉพาะบริเวณ ด้านข้างแนวเขตที่ดินเพื่อให้พืชช่วยยึดเหนี่ยว	-	เอกสารแนบที่ 2-2 พื้นที่สีเขียวของโครงการ ภาพถ่ายที่ 2.2-3 เจ้าหน้าที่ดูแลบำรุง รักษาพื้นที่สีเขียว

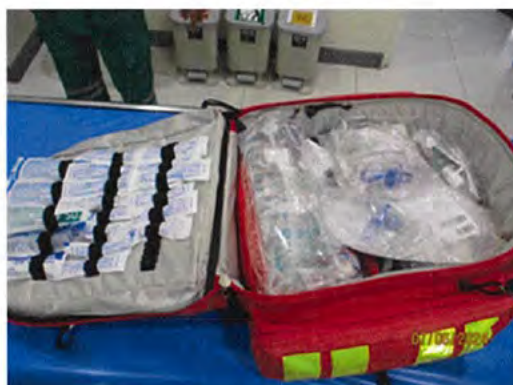
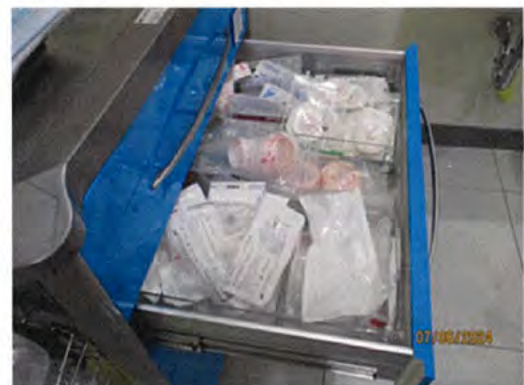
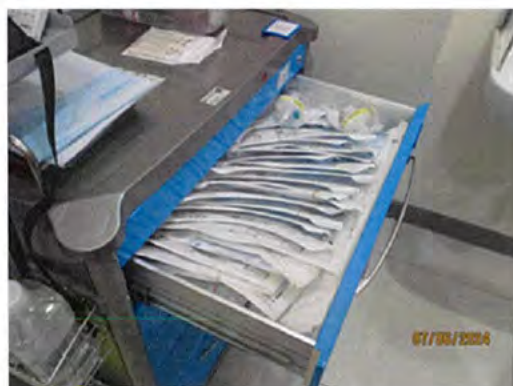
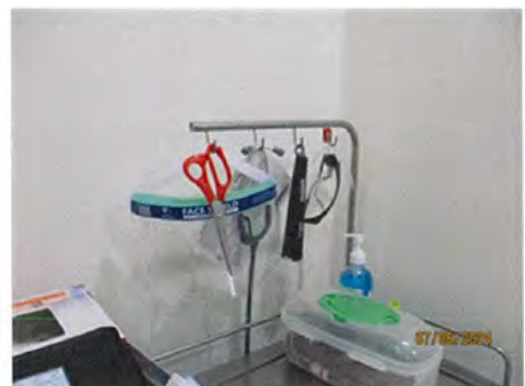
ภาพถ่ายที่ 2.2-4 อุปกรณ์กรณีการเกิดแผ่นดินไหว

2. แผนการเตรียมความพร้อมก่อนการเกิดแผ่นดินไหว - มีไฟฟ้าพร้อมผ่านไฟฉาย และกล่องยาเตรียมไว้ในห้องต่างๆ และให้ทุกคนทราบว่าจะอยู่ที่ใดของอาคาร - ศึกษาการปฐมพยาบาลเบื้องต้น - มีอุปกรณ์ดับเพลิงไว้ในอาคาร เช่น ถังดับเพลิง เป็นต้น - ควรทราบตำแหน่งของวาล์วปิดก๊าซ สะพานไฟสำหรับตัดกระแสไฟฟ้า - อยู่ว่างสิ่งของหนักบนชั้นหรือหิ้งสูงๆ เพราะเมื่อเกิดแผ่นดินไหวอาจตกลงมาเป็นอันตรายได้	✓						- โครงการจัดให้มี WI-Procedure การเตรียมความพร้อมก่อนการเกิดแผ่นดินไหวพร้อมทั้งเครื่องมือและอุปกรณ์ต่างๆ อาทิ 1) เตริยมไฟฉาย หรือใช้ไฟฉายจากโทรศัพท์มือถือ อุปกรณ์ยังชีพ เช่น ยารักษาโรค ฯลฯ และแจ้งให้บุคลากรและผู้รับบริการทราบถึงจุดเก็บอุปกรณ์ 2) ผูกซ้อมการปฐมพยาบาลเบื้องต้น เพื่อปฏิบัติในยามฉุกเฉิน 3) ควรทราบตำแหน่งวาล์วปิดก๊าซ น้ำประปา และสะพานไฟฟ้า 4) ไม่วางของหนักไว้บนชั้น หลังกู หรือที่สูง 5) ผู้หญิงยึดติดเครื่องใช้ เฟอร์นิเจอร์ ที่มีน้ำหนักมากไว้กับพื้นหรือผนัง 6) ศึกษาแผน / ผูกซ้อมแผนอพยพในภาวะฉุกเฉิน พร้อมกำหนดจุดรวมพลที่ชัดเจน และเป็นสัดส่วนของแต่ละหน่วยงาน	-	เอกสารแนบที่ 12 Work Instruction (WI) การเตรียมความพร้อมก่อนการเกิดแผ่นดินไหว เอกสารแนบที่ 13 คู่มือการปฐมพยาบาล (FIRST AID) เอกสารแนบที่ 14 Layout ตำแหน่งวาล์วปิดก๊าซ น้ำประปา และสะพานไฟฟ้า ภาพถ่ายที่ 2-2-4 อุปกรณ์การเกิดแผ่นดินไหว ภาพถ่ายที่ 2-2-5 ถังดับเพลิงภายในโครงการ

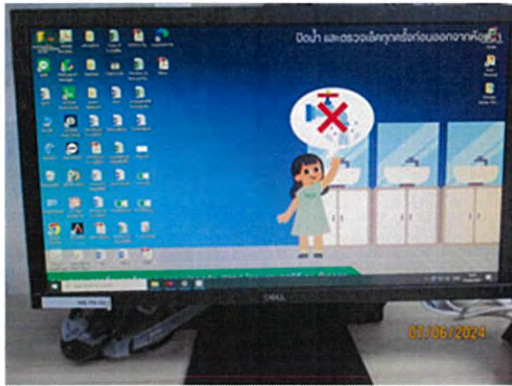
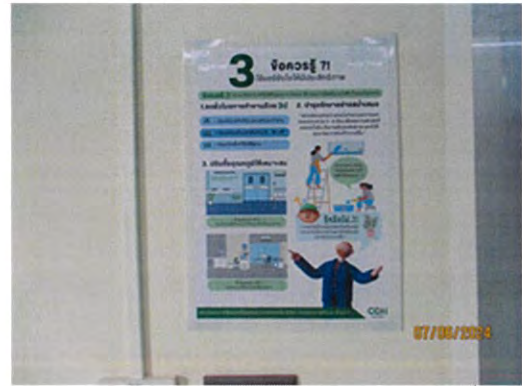
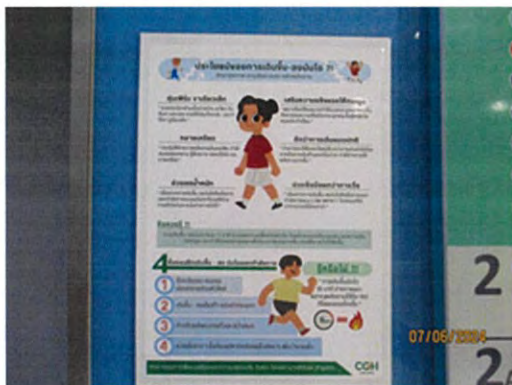
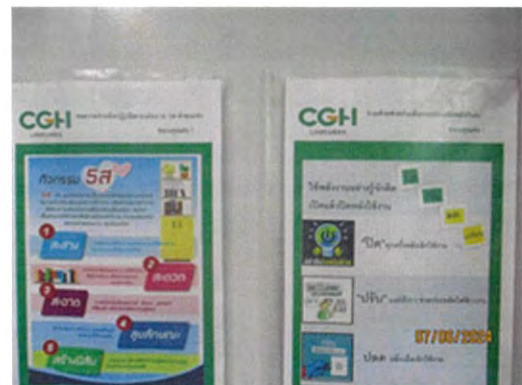
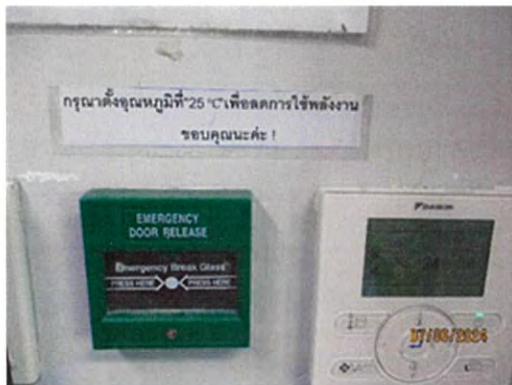
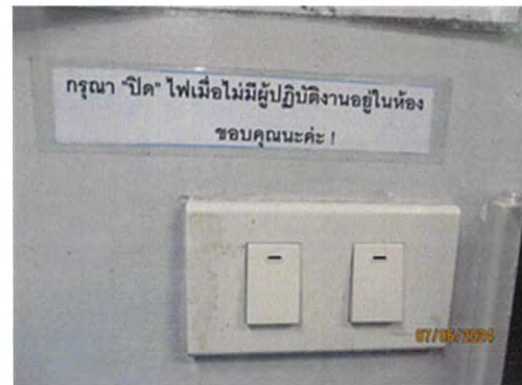
2.3 คุณภาพอากาศ	1. รณรงค์ให้บุคลากรใช้งานระบบปรับอากาศ อย่างถูกวิธี และแนะนำการดูแลรักษา เครื่องปรับอากาศให้มีประสิทธิภาพอยู่เสมอ	✓							- โครงการจัดให้มีกิจกรรมปิดไฟ-ปิดแอร์วันละ 1 ชั่วโมงทุกวัน (ช่วงเที่ยง-บ่ายโมง) ทุกพื้นที่ที่ เป็นหน่วยงานออฟฟิศ โดยมีการติดป้ายรณรงค์ บอร์ดประชาสัมพันธ์การใช้ระบบปรับอากาศ อย่างถูกวิธี และแนะนำการดูแลรักษา เครื่องปรับอากาศ เพื่อให้ระบบปรับอากาศมี ประสิทธิภาพอยู่เสมอ และภายในปีจะมีการลง สื่อประชาสัมพันธ์รณรงค์ประหยัดพลังงาน โดย - การติดป้ายรณรงค์การประหยัดพลังงาน - มาตรการปิดไฟฟ้า เมื่อไม่มีการใช้งาน - รณรงค์ใช้บันได กรณีขึ้น-ลง เพียง 1 ชั้น แทน การใช้ลิฟท์ เพื่อประหยัดพลังงาน - มีการประชาสัมพันธ์การประหยัดพลังงานลง ในภาพพิกหน้าจอคอมพิวเตอร์ของพนักงาน ส่วนออฟฟิศ ทั้งนี้โครงการได้จัดทำโครงการอนุรักษ์ พลังงาน ซึ่งจะมีการวัดผลและประเมินความ คืบหน้าของโครงการปีละ 1 ครั้ง	-	เอกสารแนบที่ 15 แผนโครงการอนุรักษ์พลังงาน ภาพถ่ายที่ 2.2-6 การรณรงค์ประหยัดพลังงาน ภาพถ่ายที่ 2.2-7 ระบบปรับอากาศภายในโครงการ

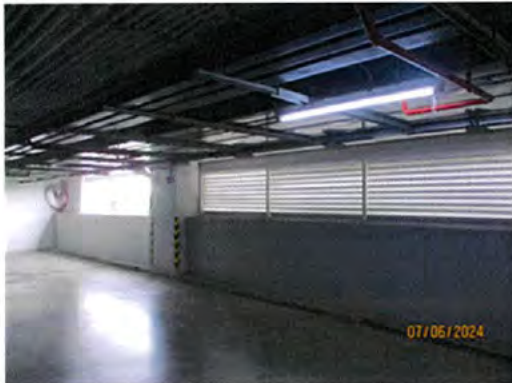
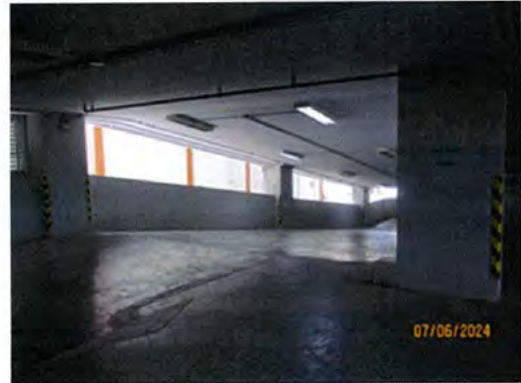
ภาพถ่ายที่ 2.2-8 ช่องเปิดอากาศบริเวณที่จอดรถ

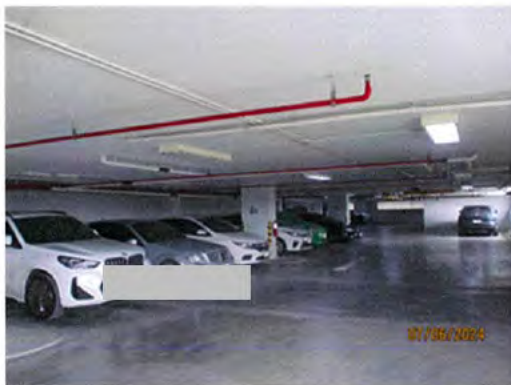
ลานจอดรถในอาคารของโครงการ

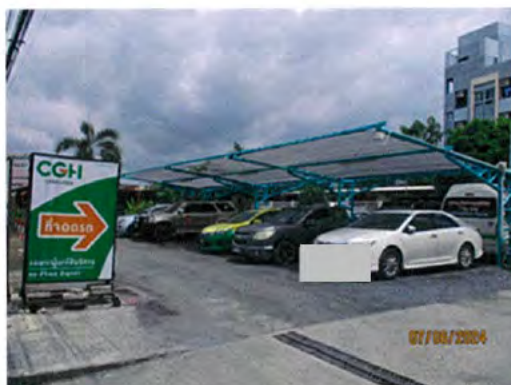
ลานจอดรถด้านข้างอาคารโรงพยาบาลเดิม

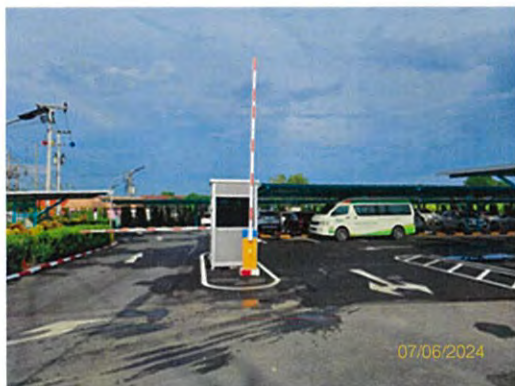
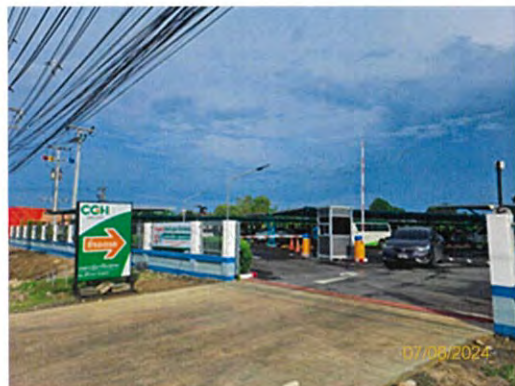
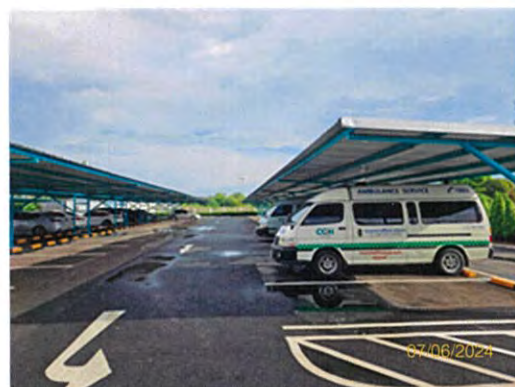
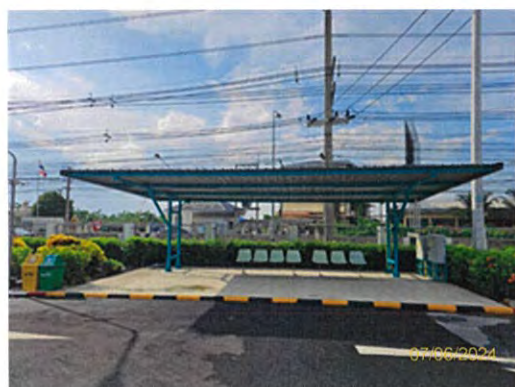
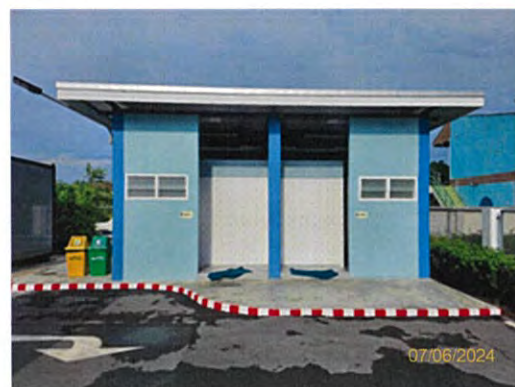
ลานจอดรถใหม่

ภาพถ่ายที่ 2.2-9 ลานจอดรถของโครงการ (ต่อ)

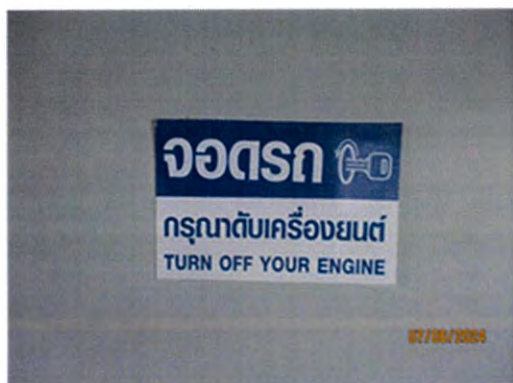
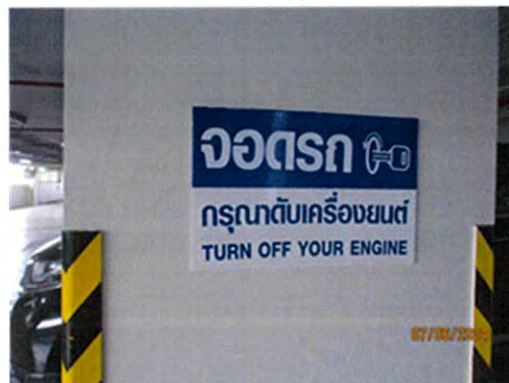
ภาพถ่ายที่ 2.2-10 ป้ายห้ามติดเครื่องยนต์บริเวณลานจอดรถ

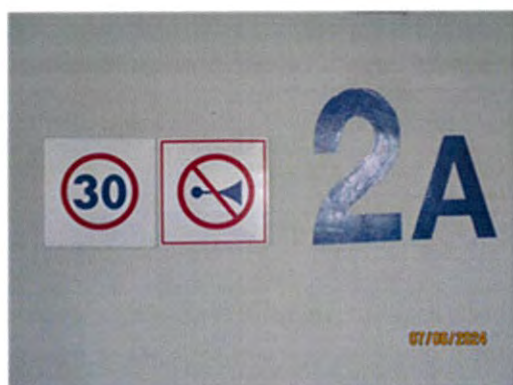
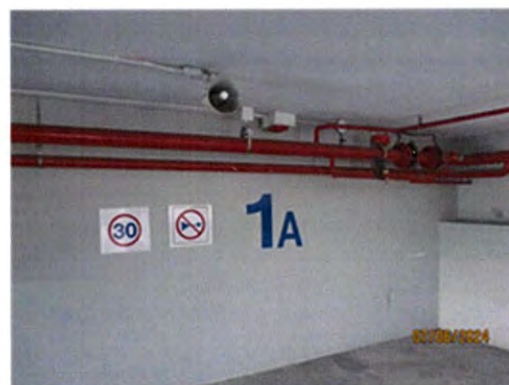
ภาพถ่ายที่ 2.2-11 ป้ายจำกัดความเร็วภายในพื้นที่โครงการ

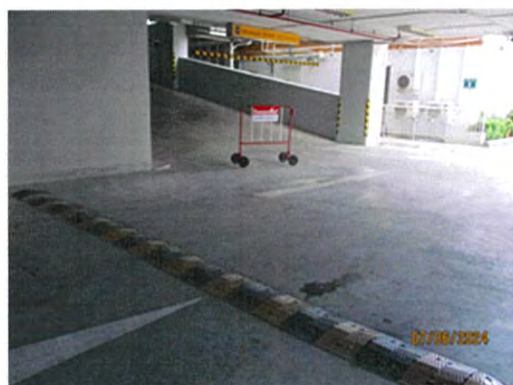
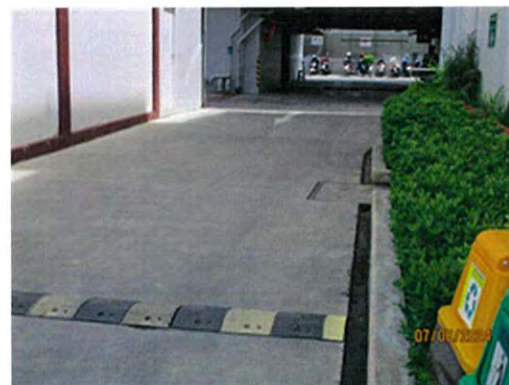
ภาพถ่ายที่ 2.2-12 สันนุชนะลอความเร็วรถในพื้นที่โครงการ

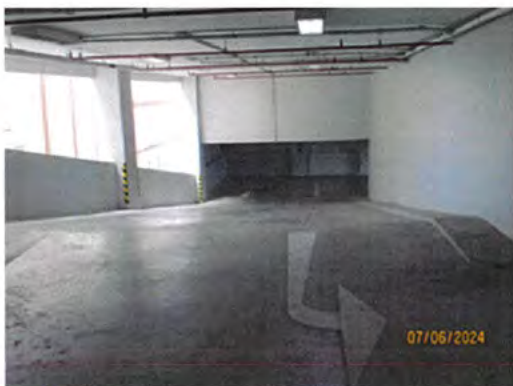
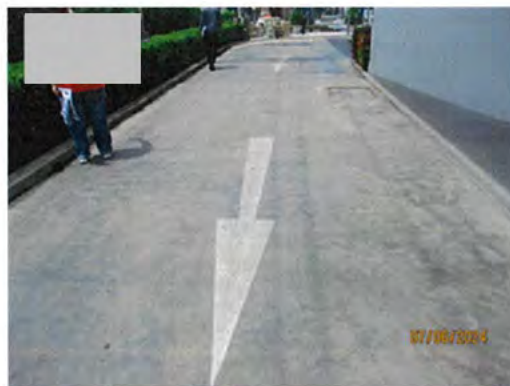
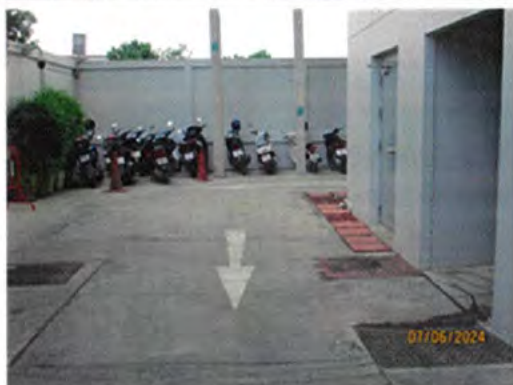
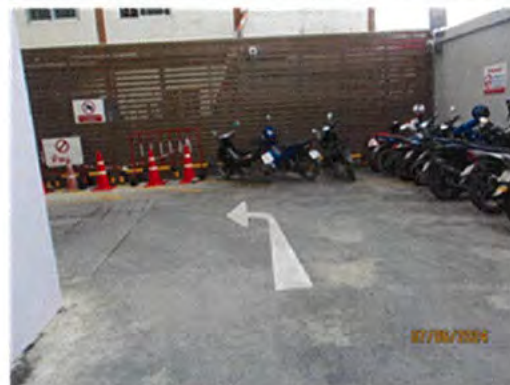
ภาพถ่ายที่ 2.2-13 บ้ายสัญลักษณ์จราจรบนพื้นทาง

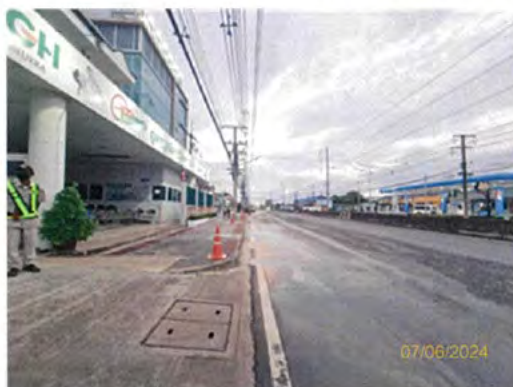
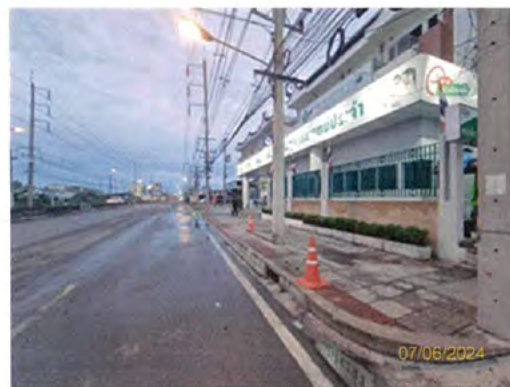
ภาพถ่ายที่ 2.2-14 ระยะถอยร่นของโครงการ

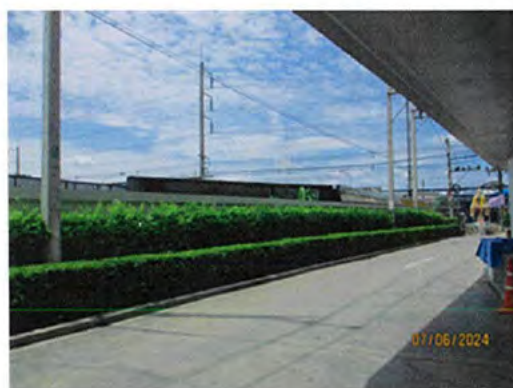
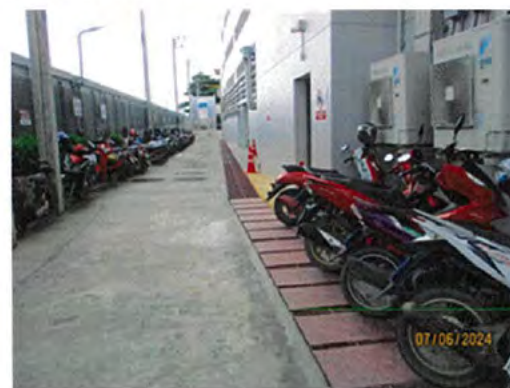
ภาพถ่ายที่ 2.2-15 สภาพถนนภายในพื้นที่โครงการ

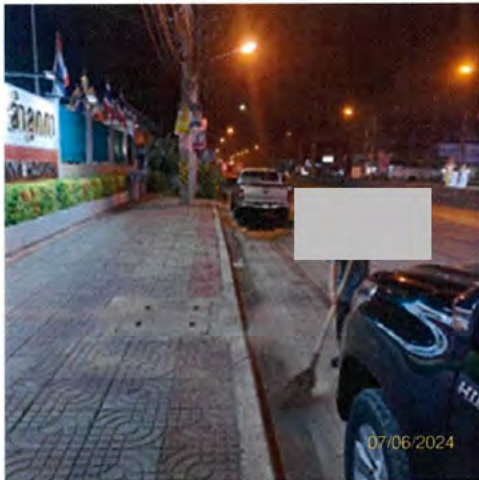
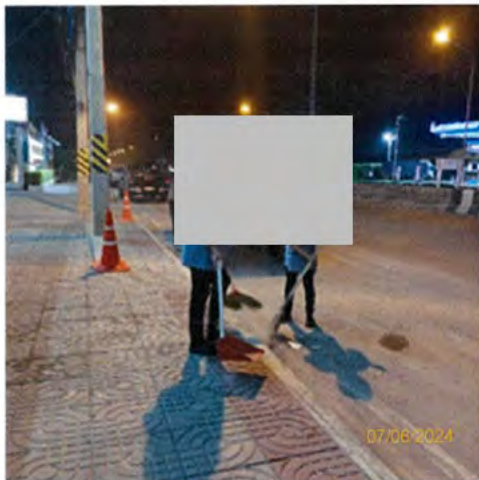
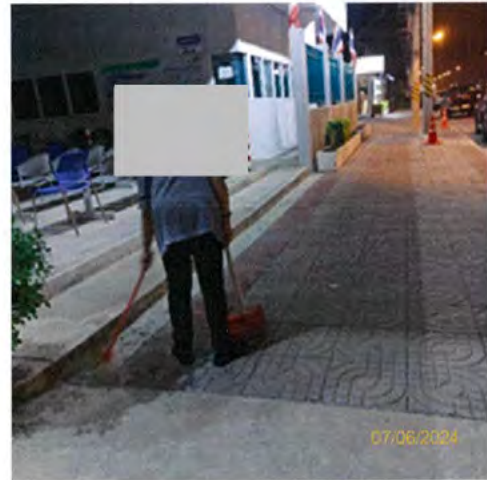
ภาพถ่ายที่ 2.2-16 แม่บ้านทำความสะอาดพื้นถนน

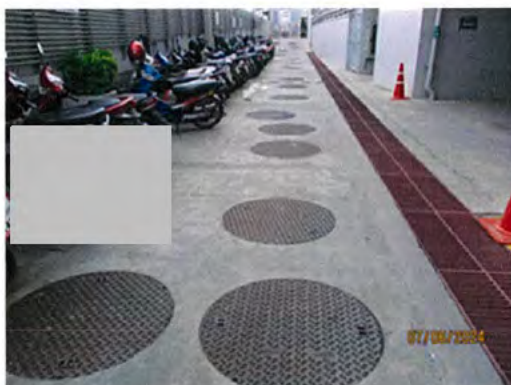
ภาพถ่ายที่ 2.2-17 ระบบบำบัดน้ำเสียภายในพื้นที่โครงการ

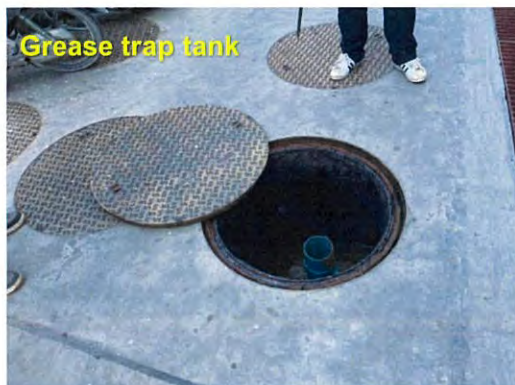
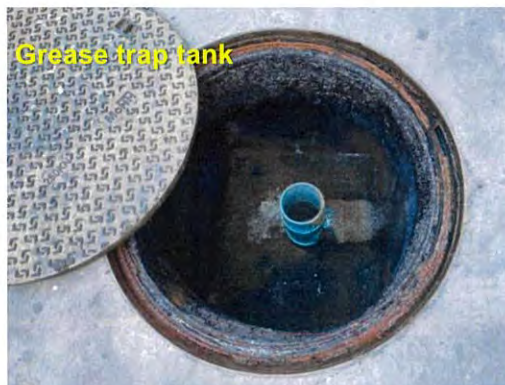
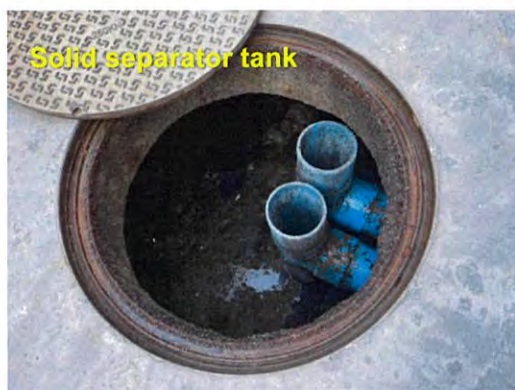
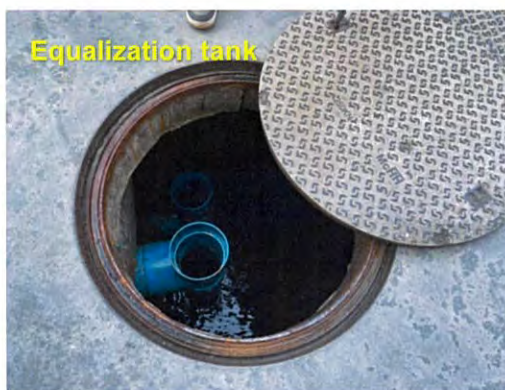
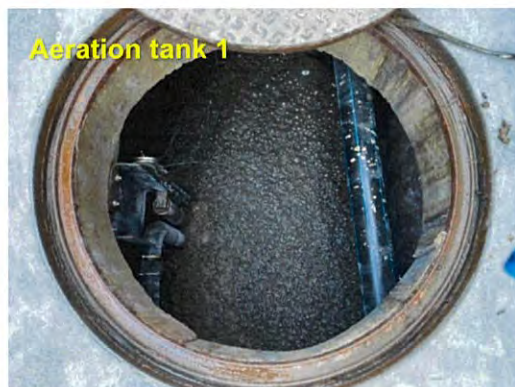
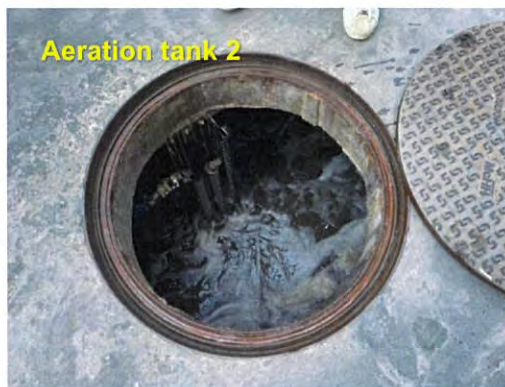
ภาพถ่ายที่ 2.2-17 ระบบบำบัดน้ำเสียภายในพื้นที่โครงการ (ต่อ)

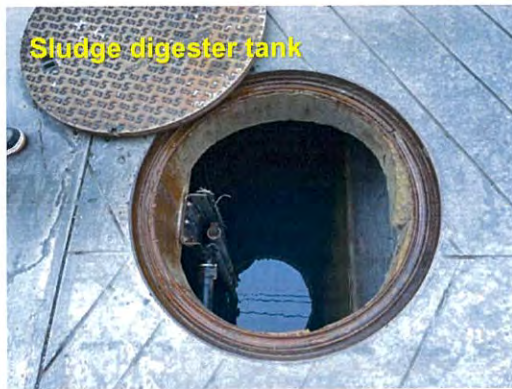
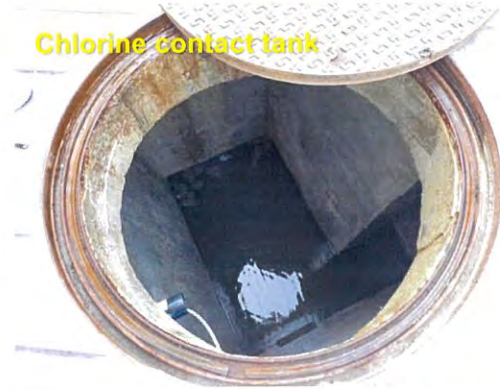
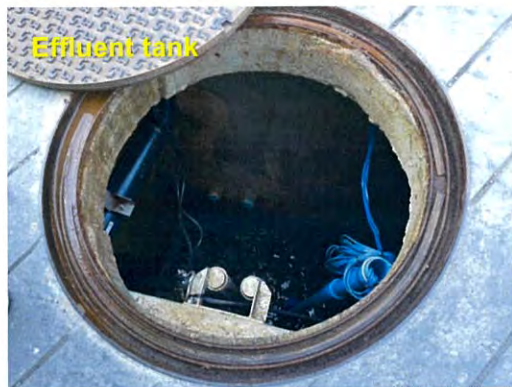
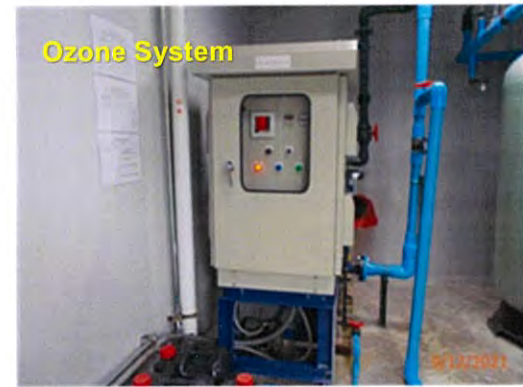
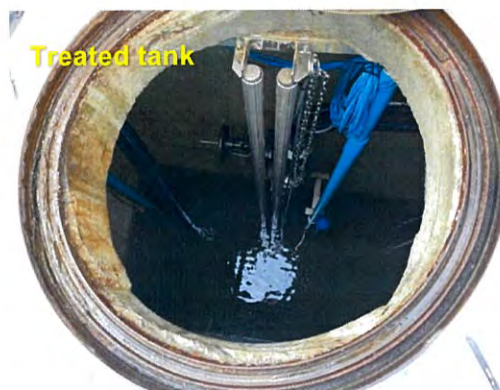
ภาพถ่ายที่ 2.2-17 ระบบบำบัดน้ำเสียภายในพื้นที่โครงการ (ต่อ)

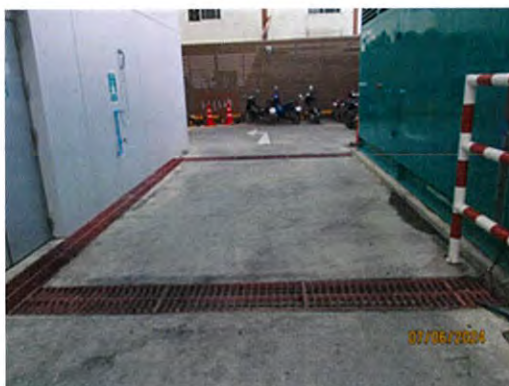
ภาพถ่ายที่ 2.2-18 บ่อกักเก็บน้ำเสียจากของเสียอันตราย (Storage Tank)

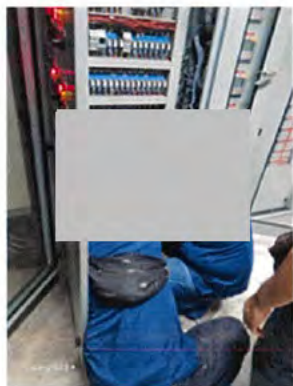
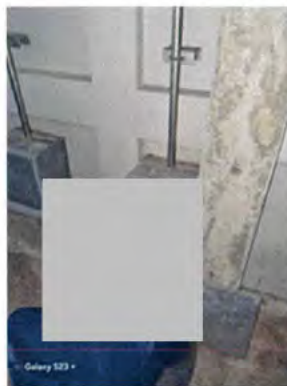
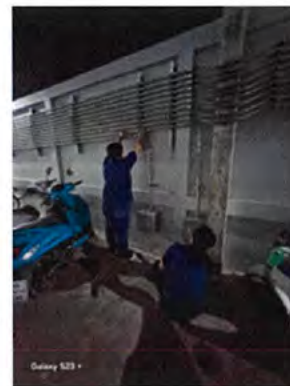
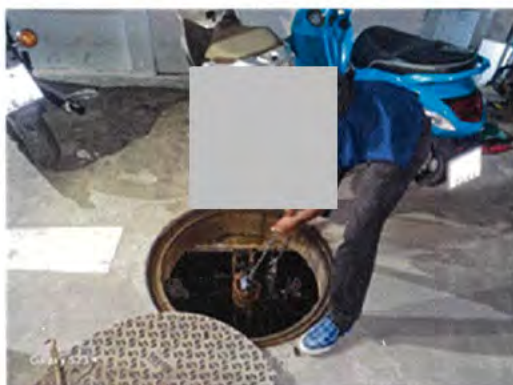
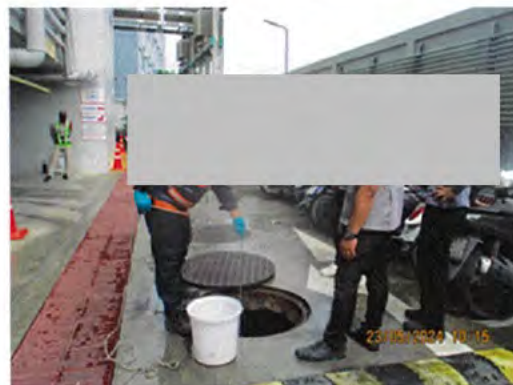
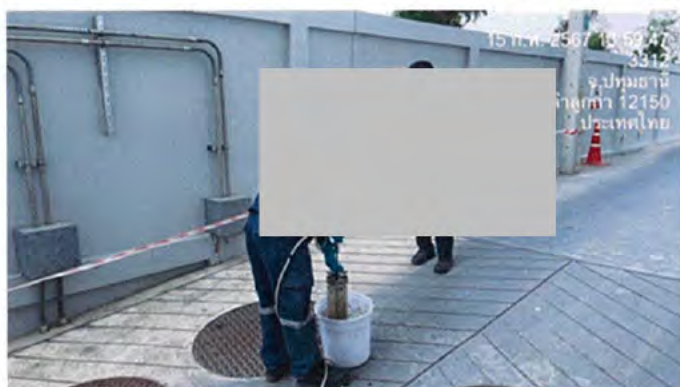
ภาพถ่ายที่ 2.2-19 เจ้าหน้าที่ดูแล รักษา และควบคุมการทำงานของระบบบำบัดน้ำเสีย

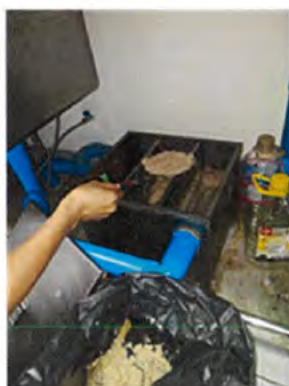
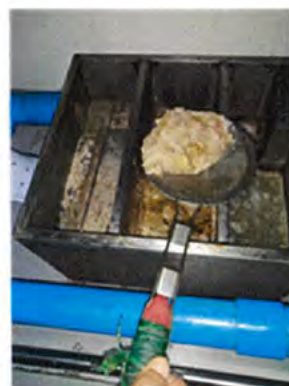
ภาพถ่ายที่ 2.2-20 เจ้าหน้าที่ตักไขมันในบ่อดักไขมัน (Grease trap tank)

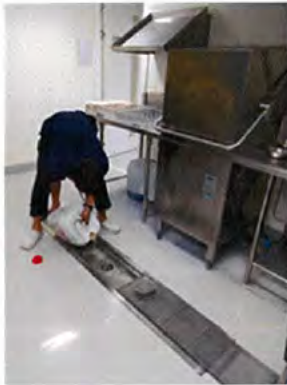
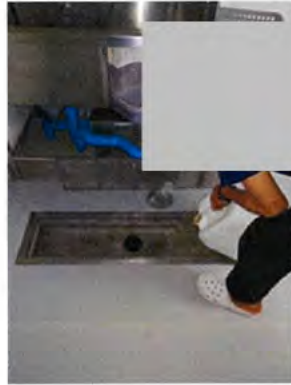
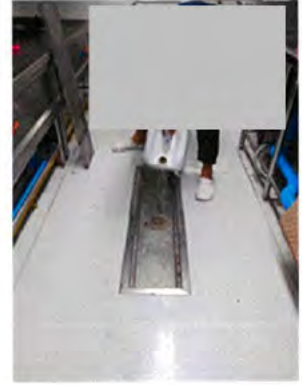
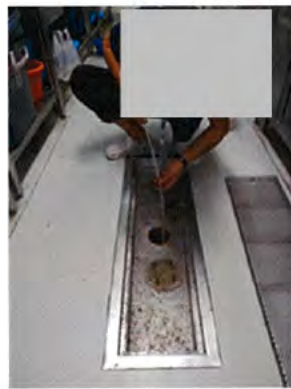
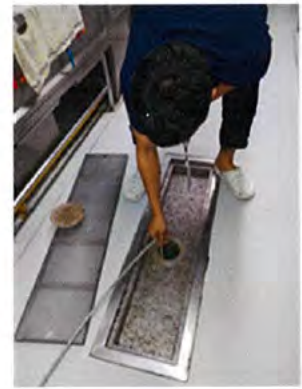
ล้างท่อไขมันโดย เจ้าหน้าที่ของ รพ.

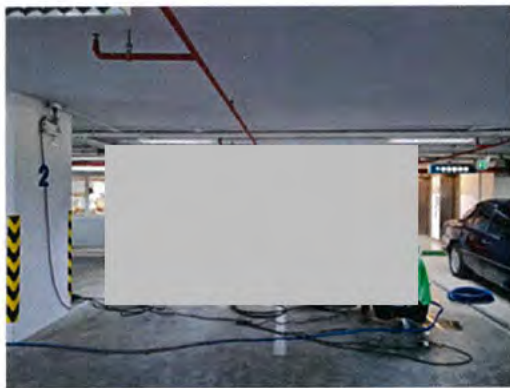
ล้างท่อไขมัน โดยบริษัทภายนอก
ภาพถ่ายที่ 2.2-21 การล้างท่อไขมัน

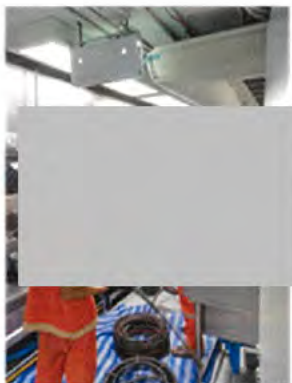
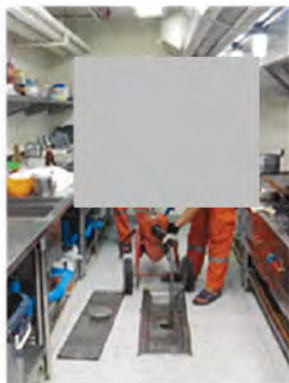
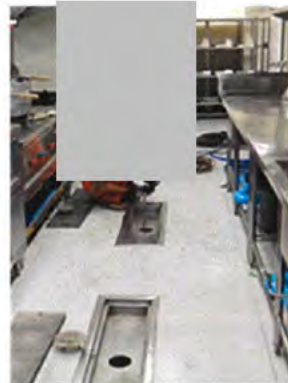
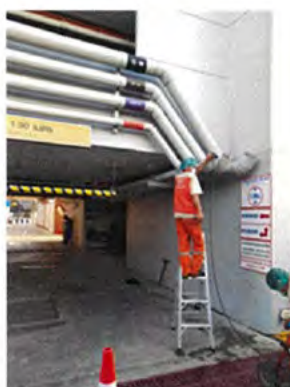
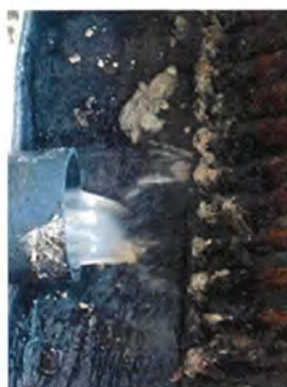
ล้างท่อไขมัน โดยบริษัทภายนอก (ต่อ)

ภาพถ่ายที่ 2.2-21 การล้างท่อไขมัน (ต่อ)

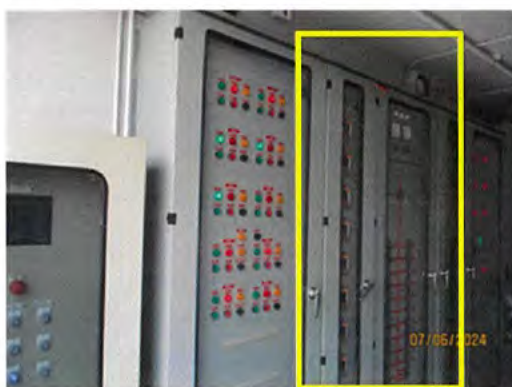
ภาพถ่ายที่ 2.2-22 มิเตอร์ไฟฟ้าของระบบบำบัดน้ำเสีย

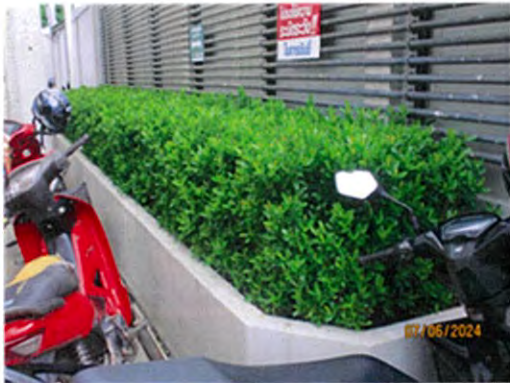
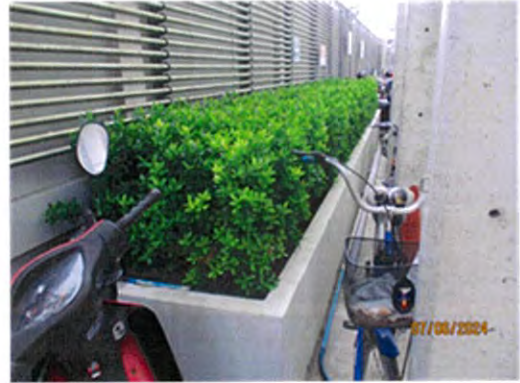
ภาพถ่ายที่ 2.2-23 ระบบกำจัดก๊าซมีเทนและละอองน้ำเสีย

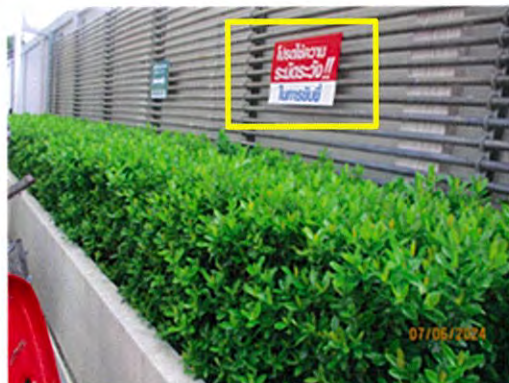
ภาพถ่ายที่ 2.2-24 ป้ายประชาสัมพันธ์เตือนให้ระวังการสัญจรบริเวณระบบบำบัดน้ำเสีย

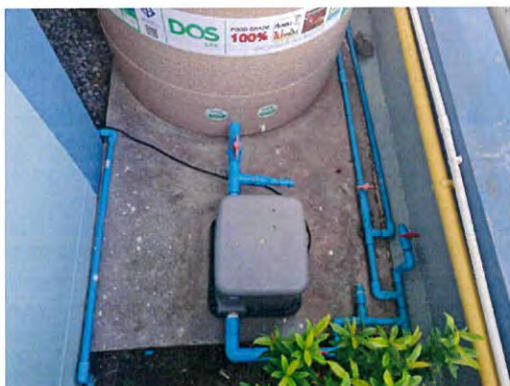
ภาพถ่ายที่ 2.2-25 เครื่องปั้มน้ำรดต้นไม้

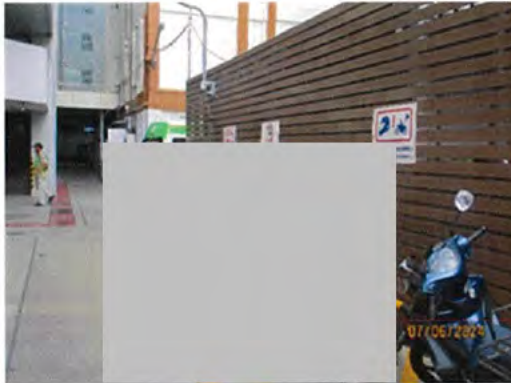
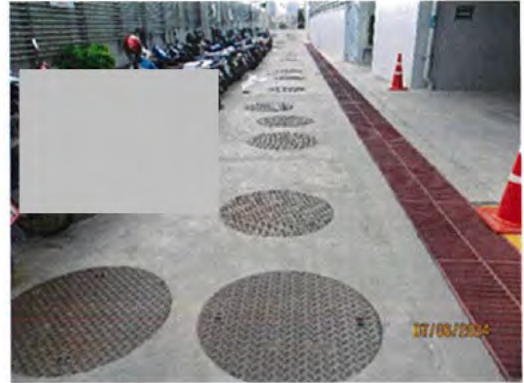
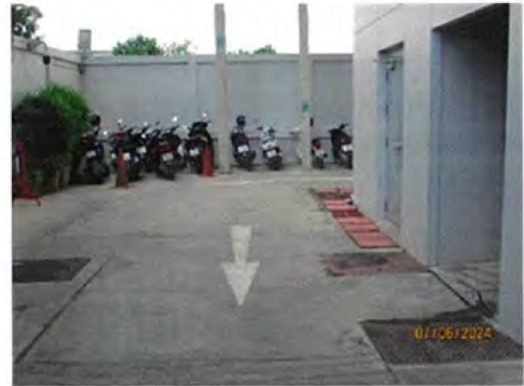
ภาพถ่ายที่ 2.2-27 ที่จอตรถจักรยานยนต์ของโครงการ

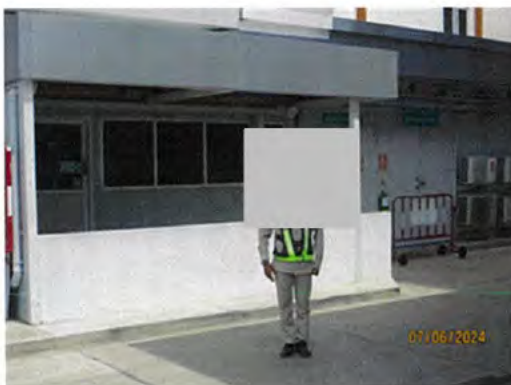
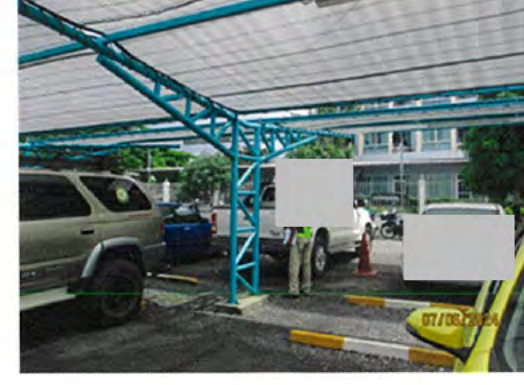
ภาพถ่ายที่ 2.2-28 พนักงานรักษาความปลอดภัยจัดการจราจรบริเวณต่างๆ ของโครงการ

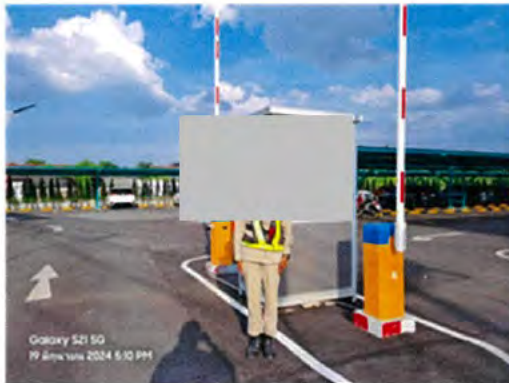
บริเวณลานจอดรถใหม่

ภาพถ่ายที่ 2.2-28 พนักงานรักษาความปลอดภัยจัดการจราจรบริเวณต่าง ๆ ของโครงการ (ต่อ)

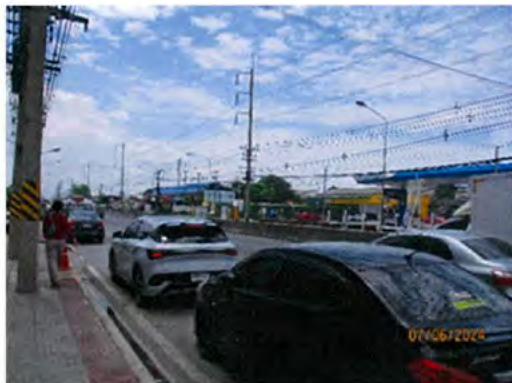
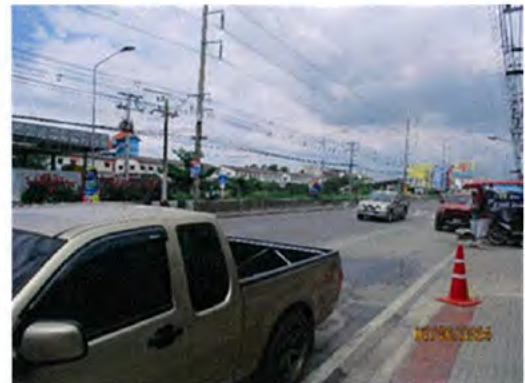
ภาพถ่ายที่ 2.2-29 กระแสจราจรบนถนนลำลูกกา

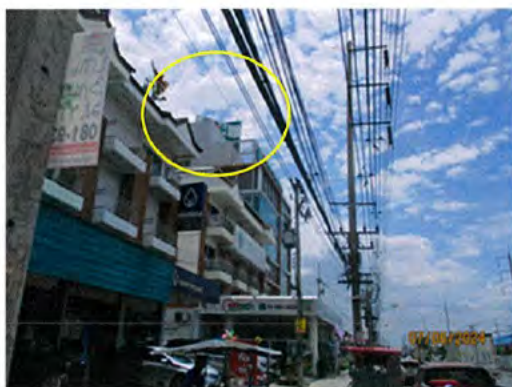
ภาพถ่ายที่ 2.2-30 ป้ายชื่อโครงการที่มองเห็นได้ในระยะไกล

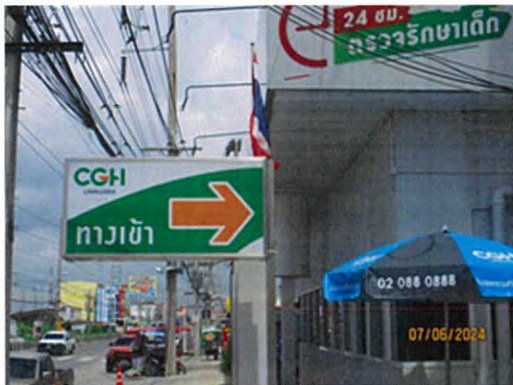
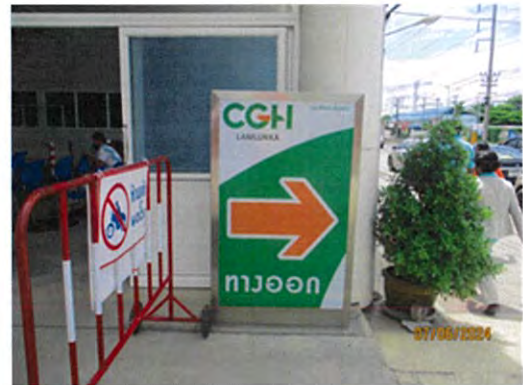
ภาพถ่ายที่ 2.2-31 ลูกศรแสดงทิศทางเข้า-ออกโครงการ

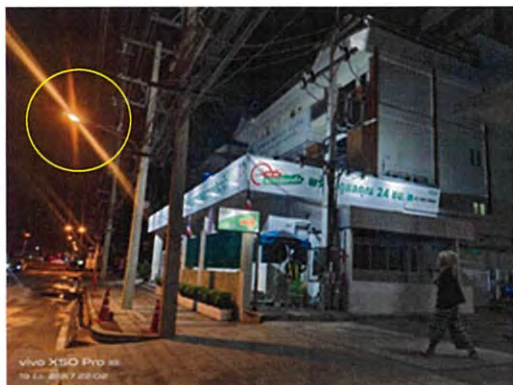
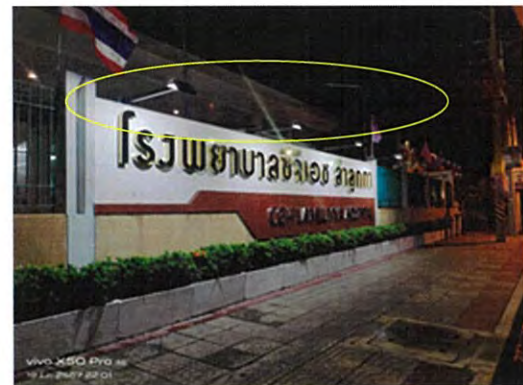
ภาพถ่ายที่ 2.2-32 ไฟฟ้าส่องสว่างบริเวณทางเข้า-ออกโครงการ

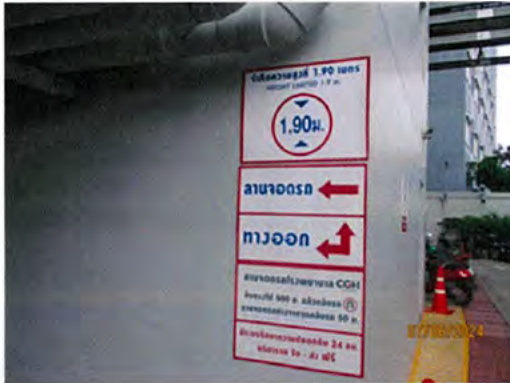
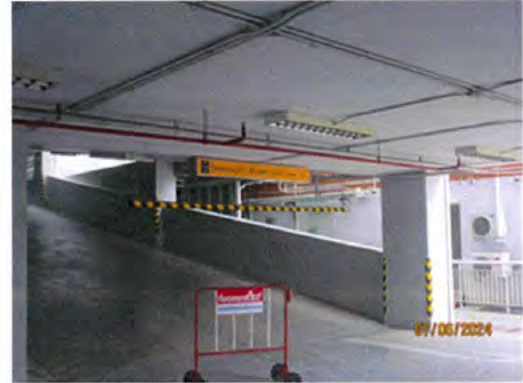
ภาพถ่ายที่ 2.2-35 ป้ายสัญญาณจราจรภายในโครงการ

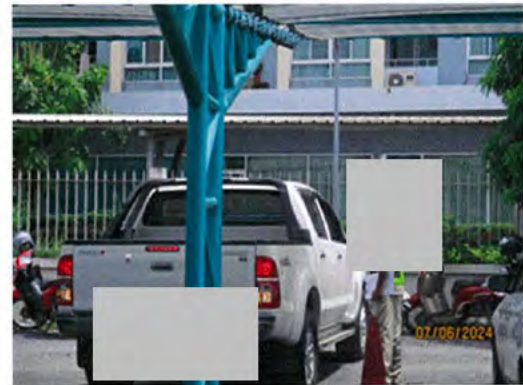
ภาพถ่ายที่ 2.2-36 เจ้าหน้าที่ตรวจสอบรถที่เข้ามาจอดในพื้นที่โครงการ

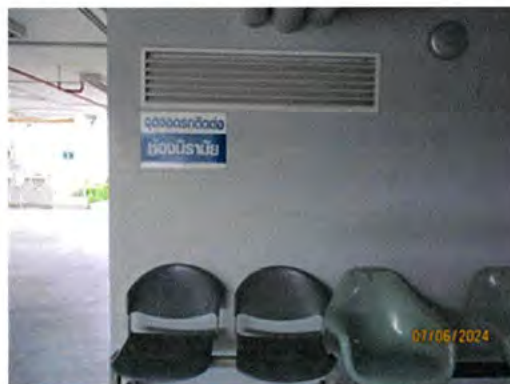
ภาพถ่ายที่ 2.2-37 จุดรับ-ส่งศพด้านทิศตะวันตกของโครงการ

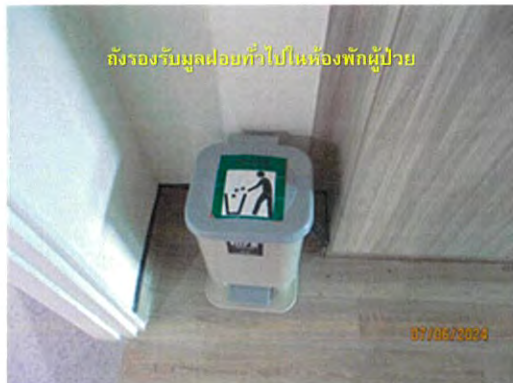
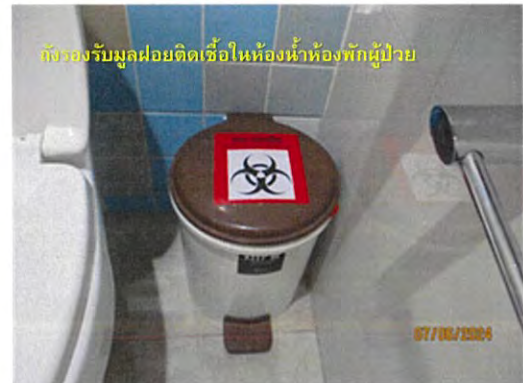
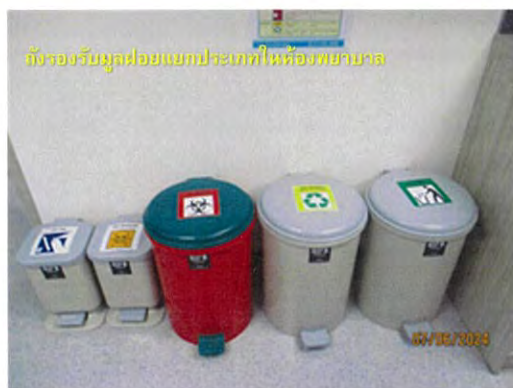
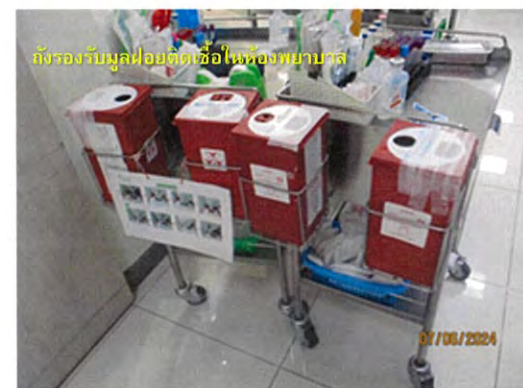
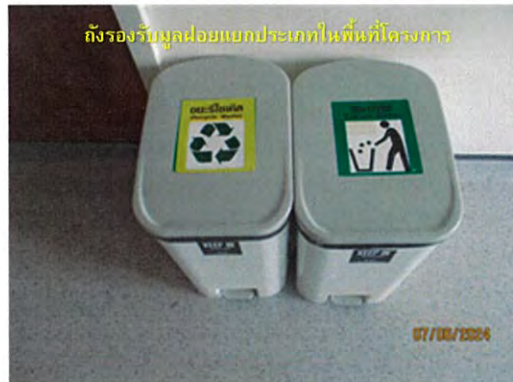
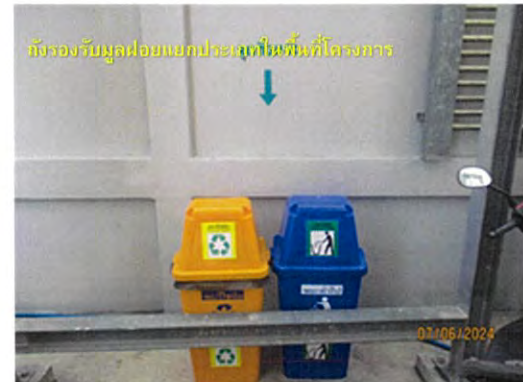
ภาพถ่ายที่ 2.2-38 ถังรองรับมูลฝอยประเภทต่าง ๆ ของโครงการ

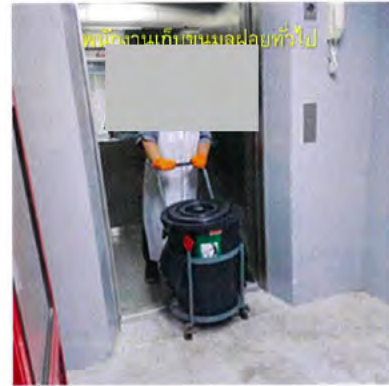
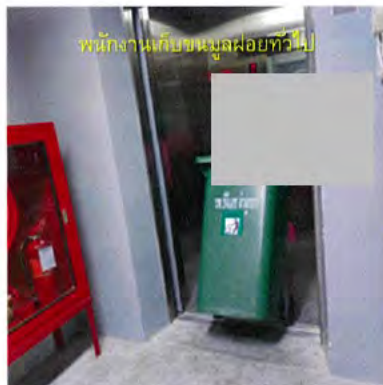
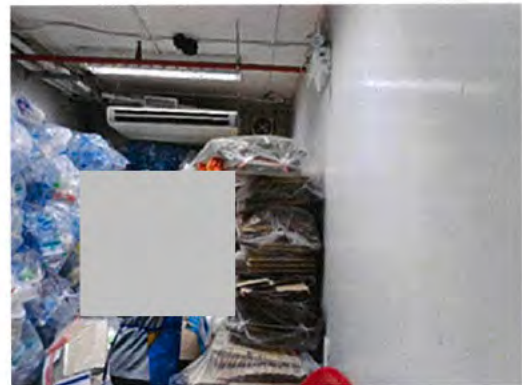
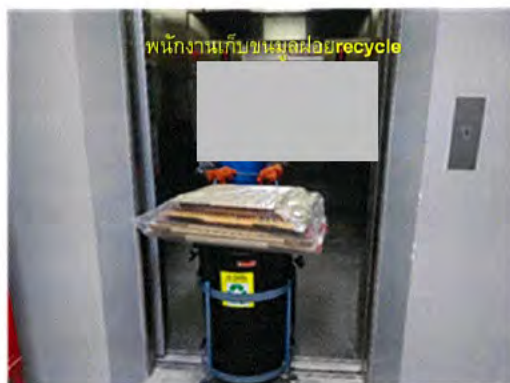
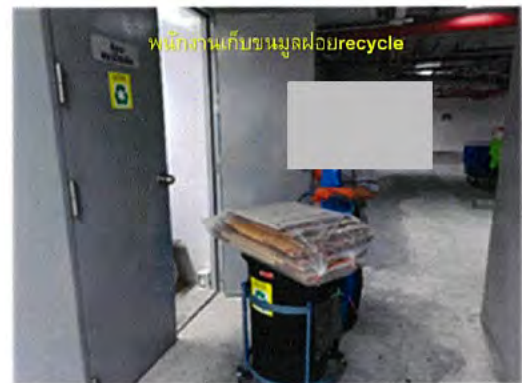
ภาพถ่ายที่ 2.2-39 พนักงานเก็บมูลฝอยประเภทต่าง ๆ มาห้องพักมูลฝอย
