บทที่ 2

ผลการปฏิบัติตามมาตรการป้องกัน
และแก้ไขผลกระทบสิ่งแวดล้อม

บริษัท เอสจีเอส (ประเทศไทย) จำกัด ได้ดำเนินการติดตามตรวจสอบการปฏิบัติตามมาตรการป้องกันและแก้ไขผลกระทบสิ่งแวดล้อม ในระยะดำเนินการ โครงการโรงพยาบาลซีจีเอส ลำลูกกา ของบริษัท โรงพยาบาลซีจีเอส ลำลูกกา จำกัด ระหว่างเดือนมกราคม-มิถุนายน พ.ศ. 2567 ตามรายงานการวิเคราะห์ผลกระทบสิ่งแวดล้อมที่ได้รับการเห็นชอบจากสำนักงานนโยบายและแผนทรัพยากรธรรมชาติและสิ่งแวดล้อม หนังสือเห็นชอบเลขที่ ทส 1010.5/15764 ลงวันที่ 13 พฤศจิกายน พ.ศ. 2561 (เอกสารแนบที่ 1) ทั้งนี้ การติดตามตรวจสอบการปฏิบัติตามมาตรการฯ ดำเนินการโดยการเก็บรวบรวมข้อมูล/เอกสาร การสำรวจ และการถ่ายภาพในพื้นที่ที่เกี่ยวข้องกับการปฏิบัติตามมาตรการฯ การสอบถามข้อมูลเกี่ยวกับการดำเนินงาน ปัญหาหรืออุปสรรค และการปรับปรุงแก้ไขปัญหาจากเจ้าหน้าที่/ บุคลากร บริษัท โรงพยาบาลซีจีเอส ลำลูกกา จำกัด เพื่อนำข้อมูลและเอกสารมาประกอบการจัดทำรายงานผลการปฏิบัติตามมาตรการฯ ของโครงการ โดย บริษัท เอสจีเอส (ประเทศไทย) จำกัด ได้ลงพื้นที่โครงการเพื่อตรวจติดตามการปฏิบัติตามมาตรการป้องกันและแก้ไขผลกระทบสิ่งแวดล้อม ในระยะดำเนินการ เมื่อวันที่ 7 มิถุนายน พ.ศ. 2567 ดังภาพถ่ายที่ 2.1-1

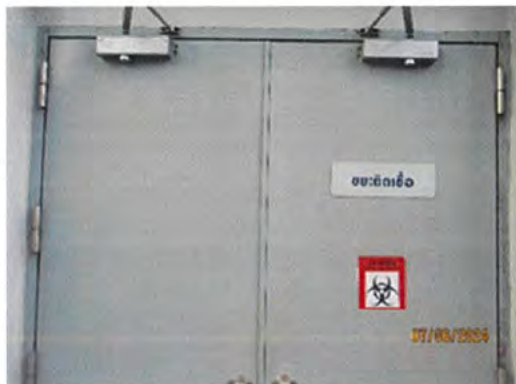
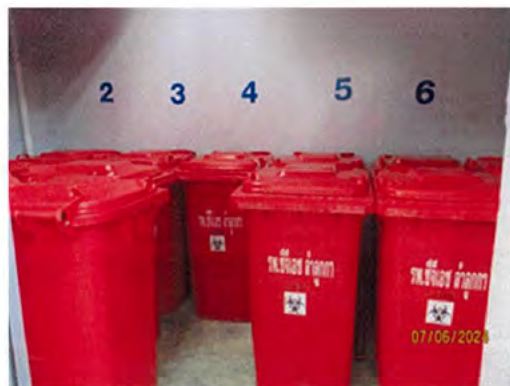
ห้องพัสดุฝอยติดเชื้อ

ภาพถ่ายที่ 2.2-40 ห้องพัสดุฝอยประเภทต่าง ๆ ของโครงการ

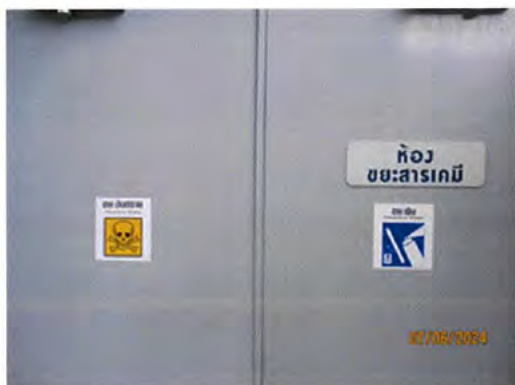
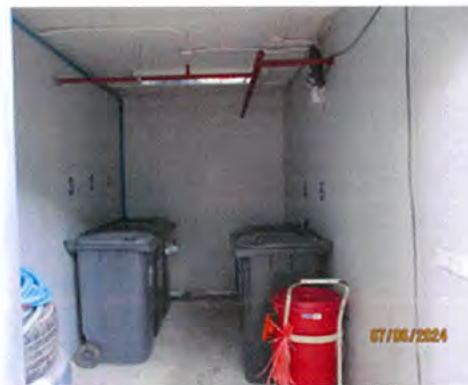
ห้องพักขยะสารเคมี (ขยะอันตราย)

ภาพถ่ายที่ 2.2-40 (ต่อ)

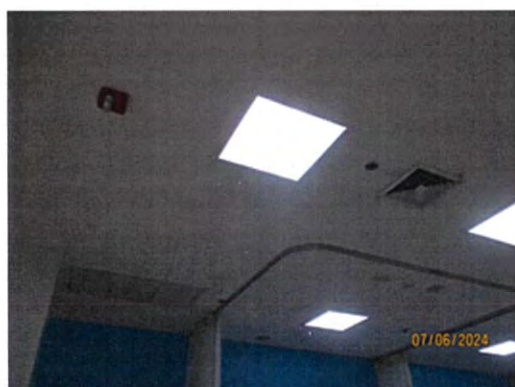
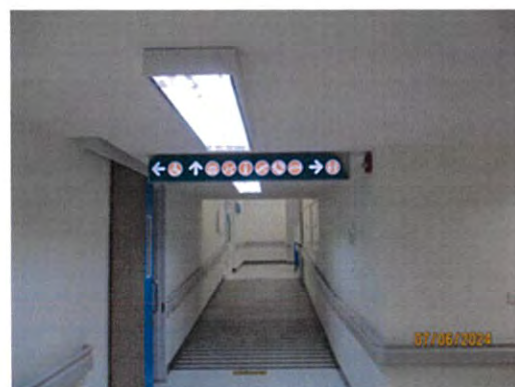
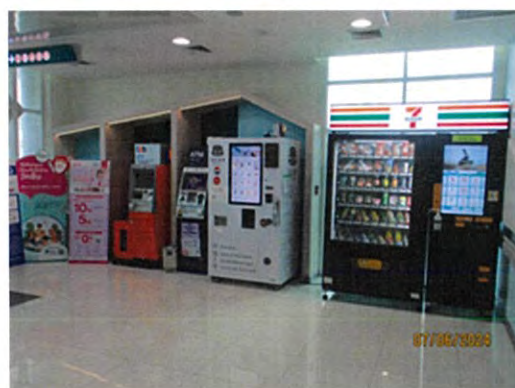
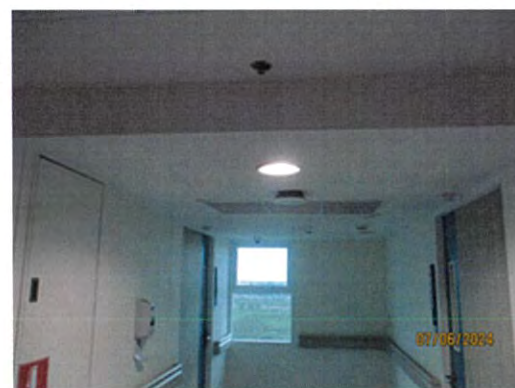
ภาพถ่ายที่ 2.2-56 อุปกรณ์เดินสายไฟฟ้าภายในโครงการ

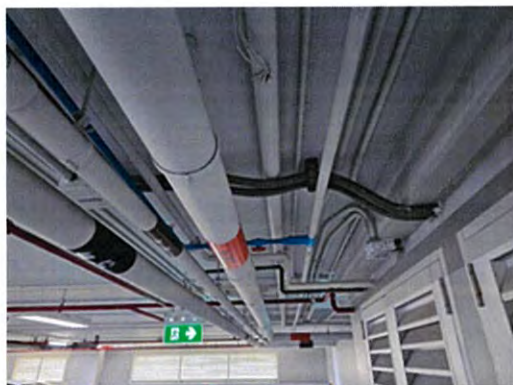
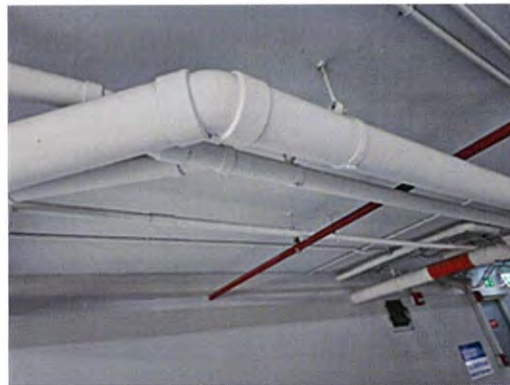
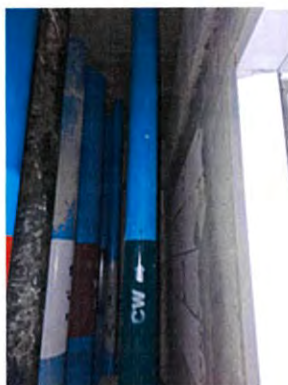
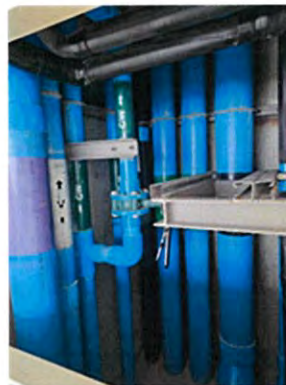
ภาพถ่ายที่ 2.2-62 ระบบเส้นท่อประปาของโครงการ

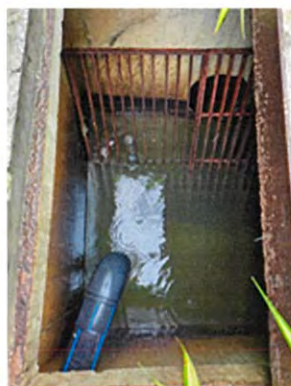
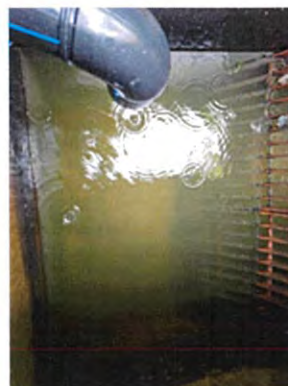
ภาพถ่ายที่ 2.2-64 บ่อหน่วงน้ำของโครงการ

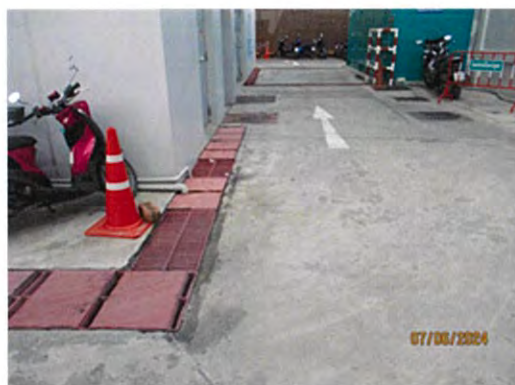
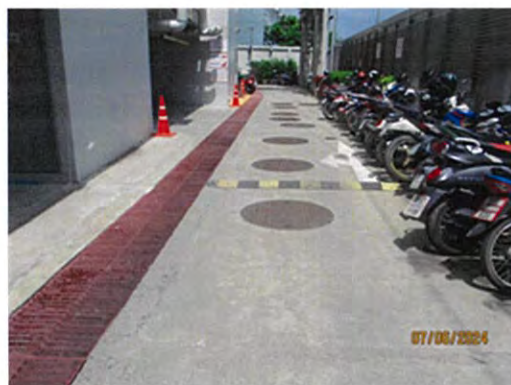
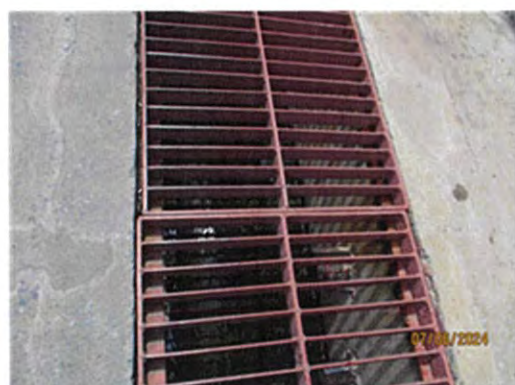
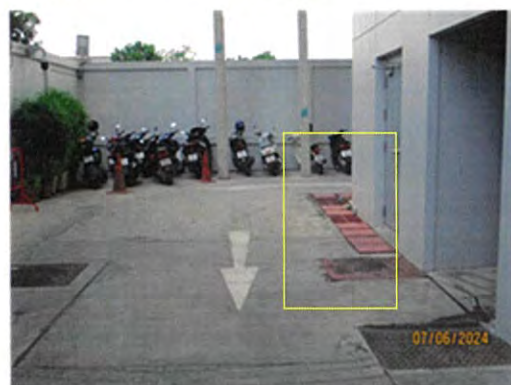
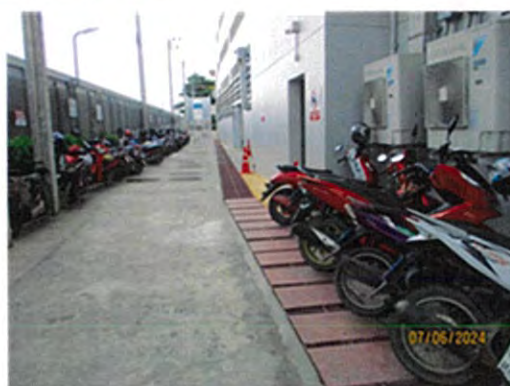
ภาพถ่ายที่ 2.2-65 ตะแกรงดักขยะที่บ่อตรวจสอบภาพน้ำ

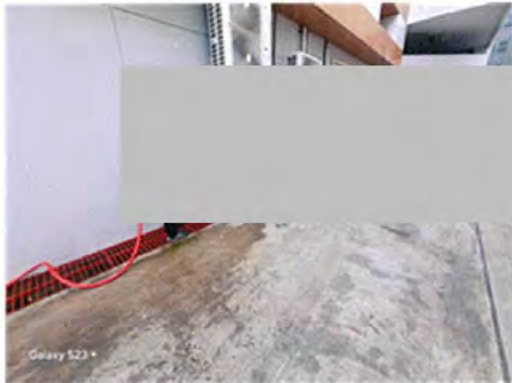
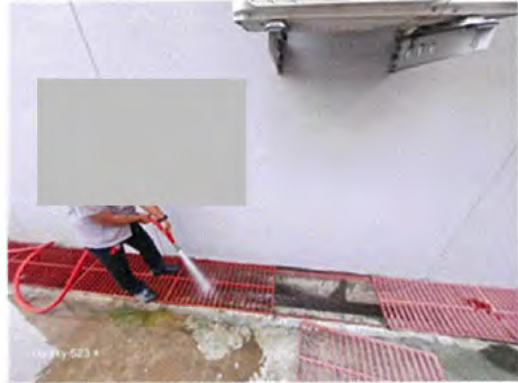
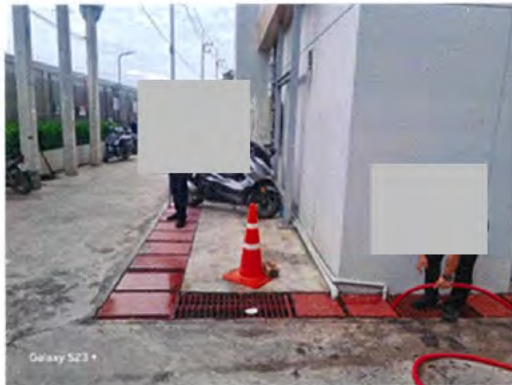
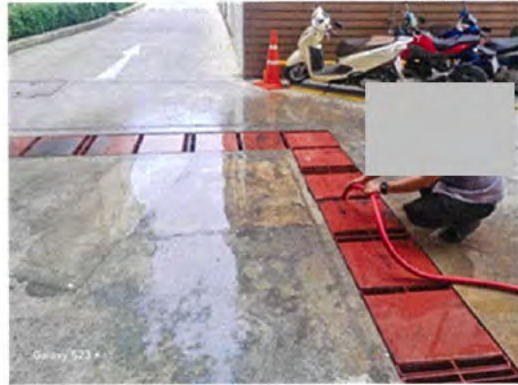
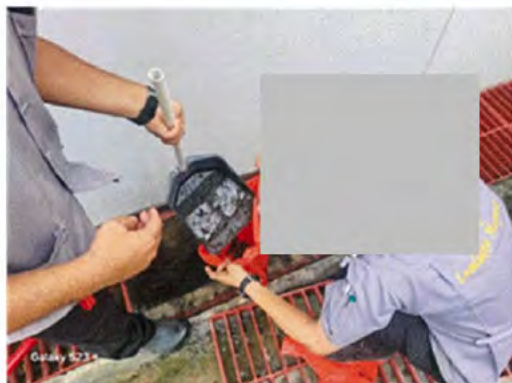
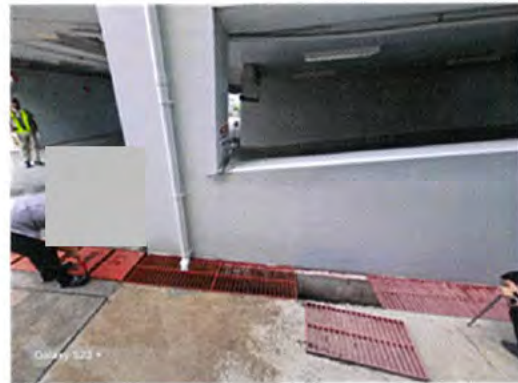
ภาพถ่ายที่ 2.2-67 การล้างทำความสะอาดรางระบายน้ำ

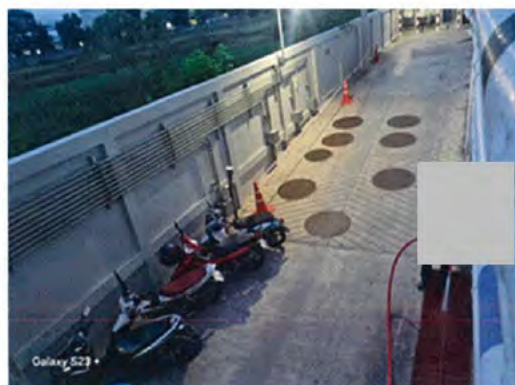
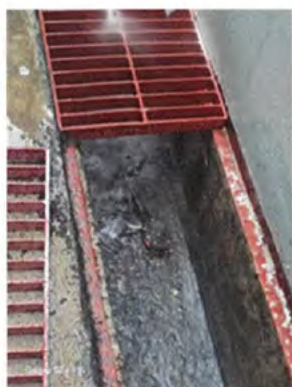
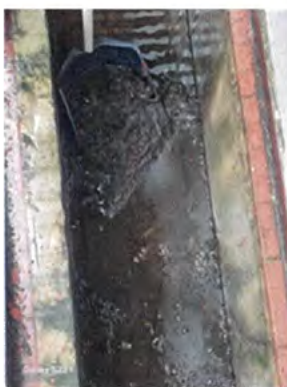
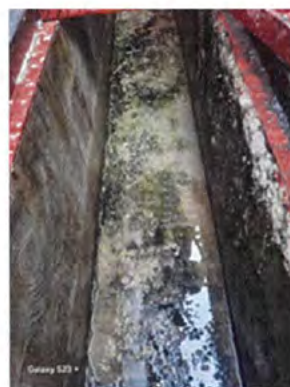
ภาพถ่ายที่ 2.2-67 การล้างทำความสะอาดรางระบายน้ำ (ต่อ)

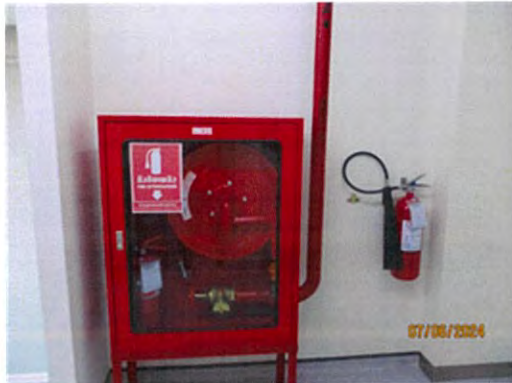
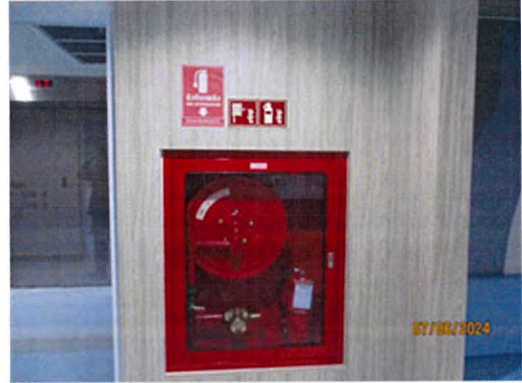
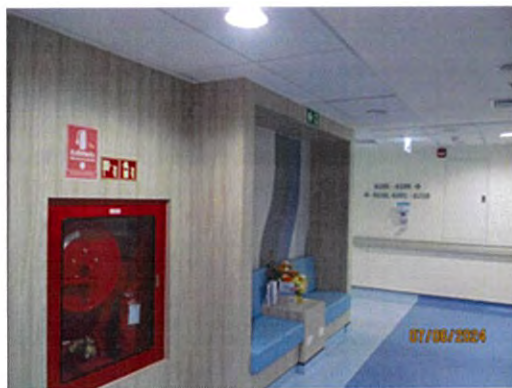
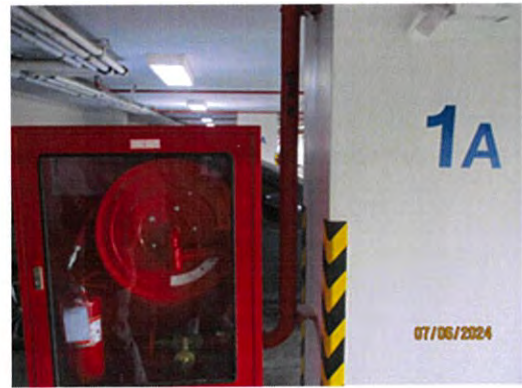
ภาพถ่ายที่ 2.2-69 ตู้เก็บอุปกรณ์ดับเพลิงในพื้นที่โครงการ

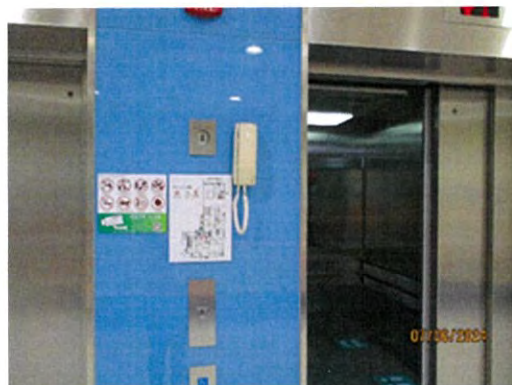
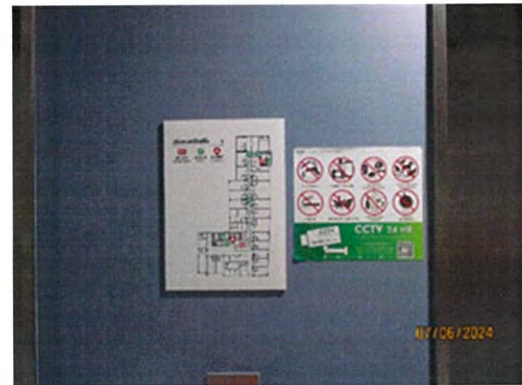
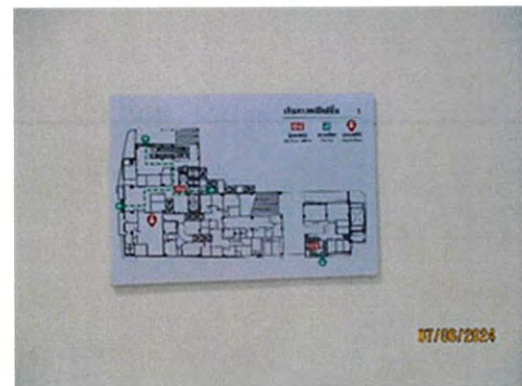
ภาพถ่ายที่ 2.2-70 แผนผังแสดงตำแหน่งหนีไฟและอุปกรณ์ป้องกันอัคคีภัยบริเวณโรงลิฟท์

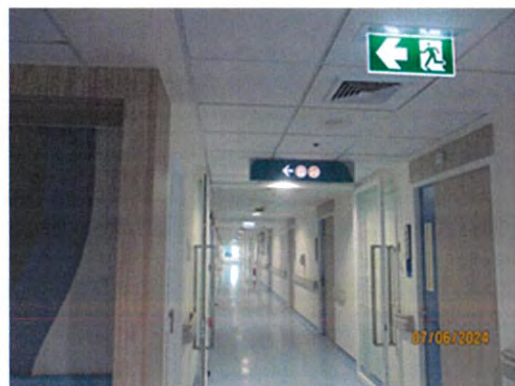
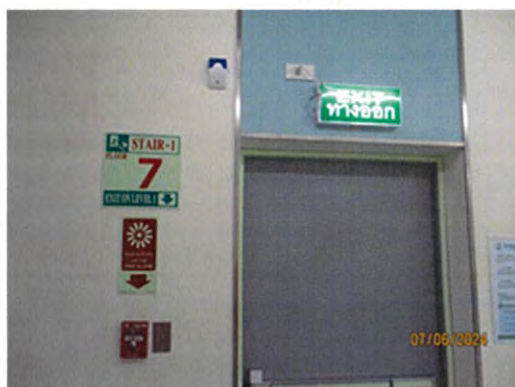
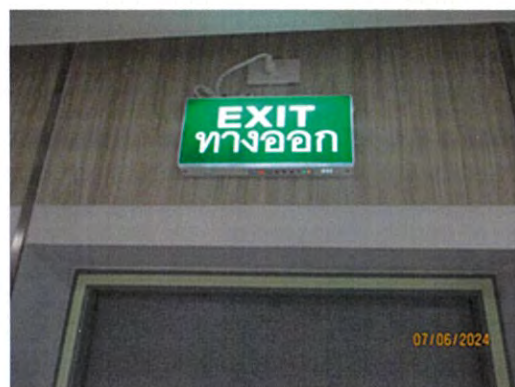
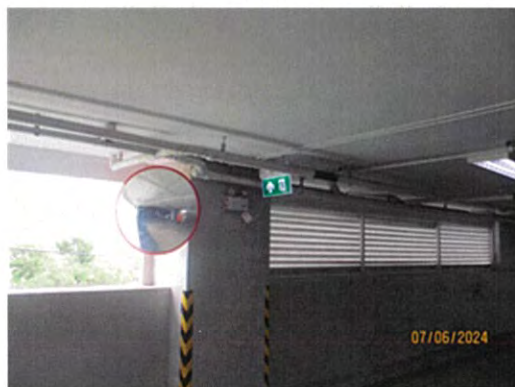
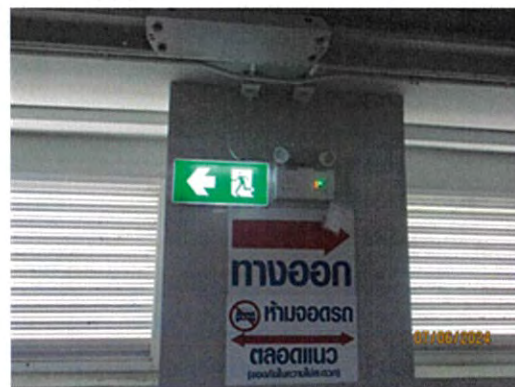
ภาพถ่ายที่ 2.2-71 บ้ายแสดงเส้นทางหนีไฟ

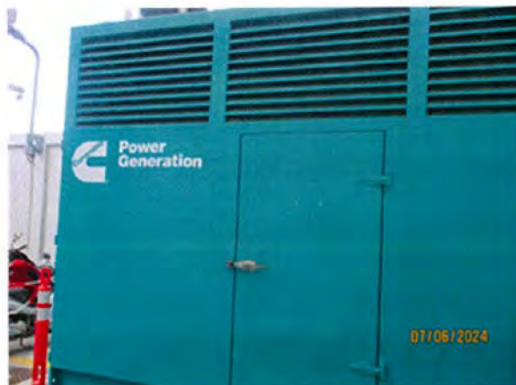
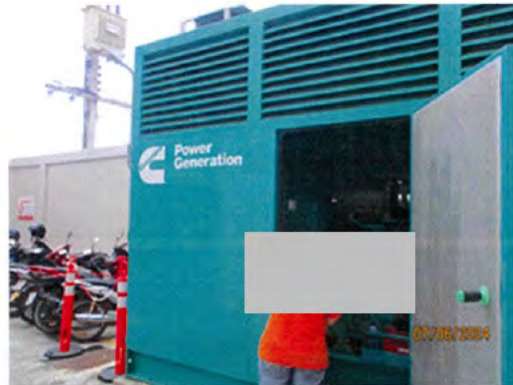
ภาพถ่ายที่ 2.2-72 เครื่องกำเนิดไฟฟ้าสำรอง (Generator)

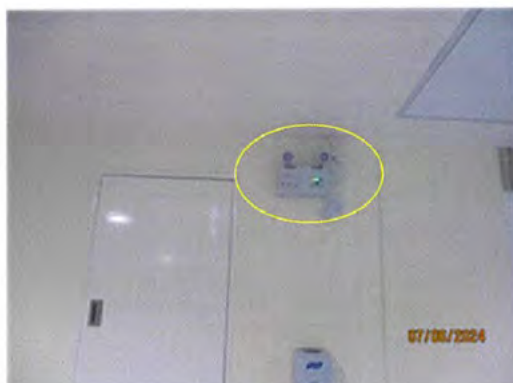
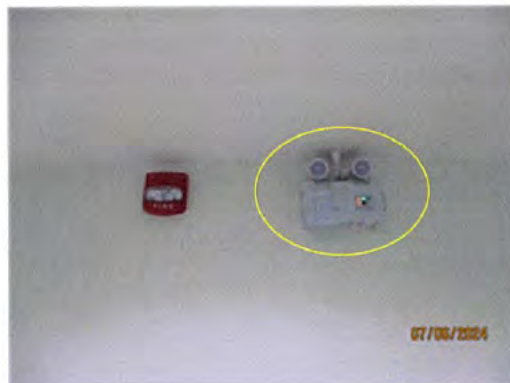
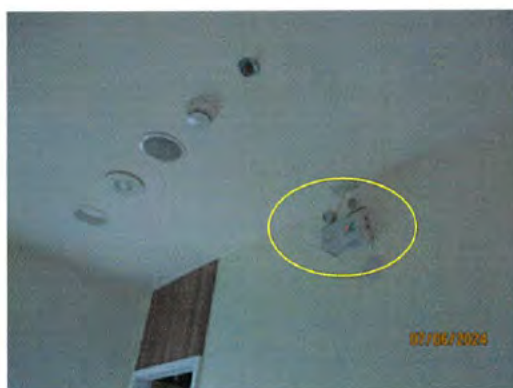
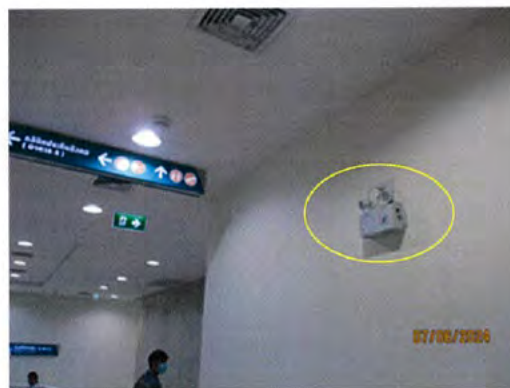
ภาพถ่ายที่ 2.2-73 Emergency Light ในพื้นที่โครงการ

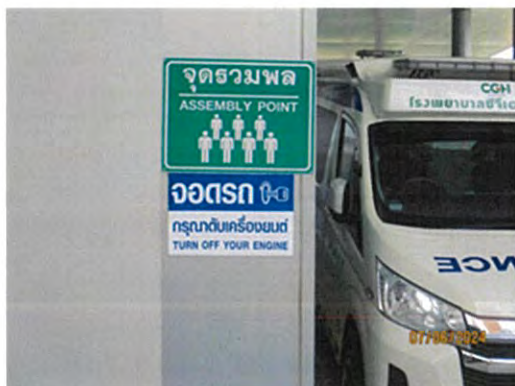
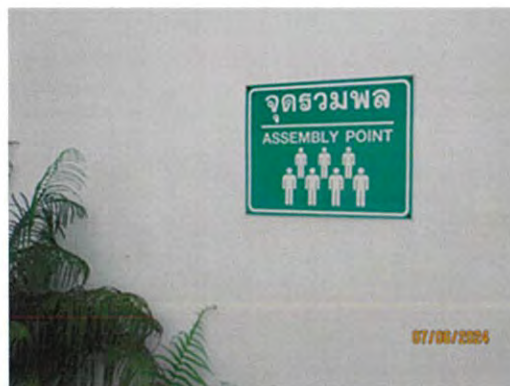
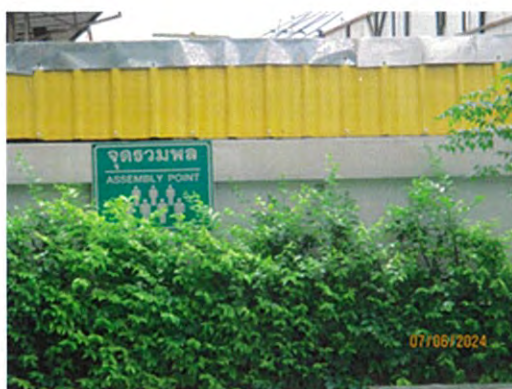
ภาพถ่ายที่ 2.2-74 จุดรวมพลภายในพื้นที่โครงการ

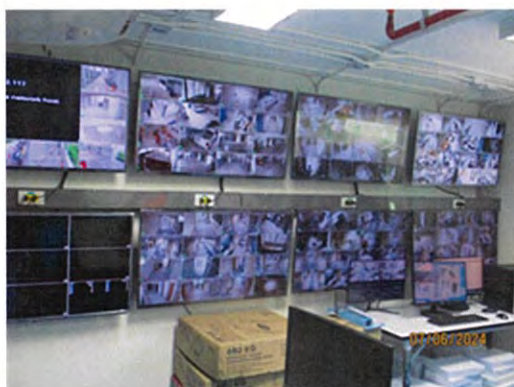
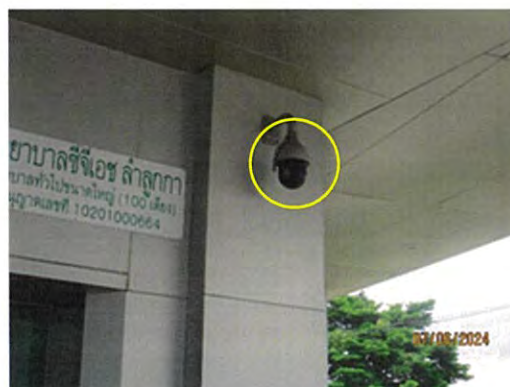
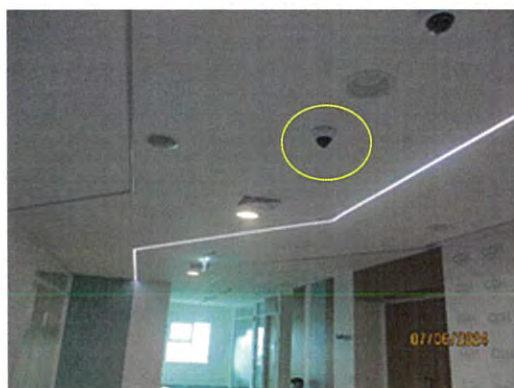
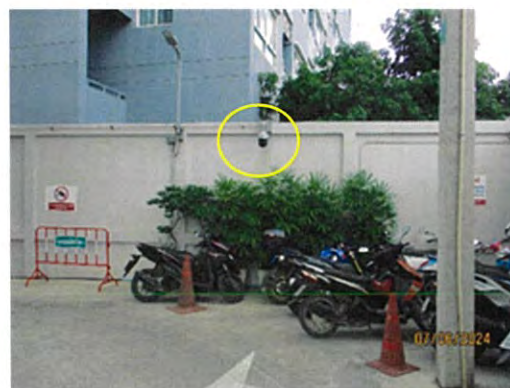
ภาพถ่ายที่ 2.2-75 กล้องวงจรปิด บริเวณโครงการและห้องควบคุม CCTV

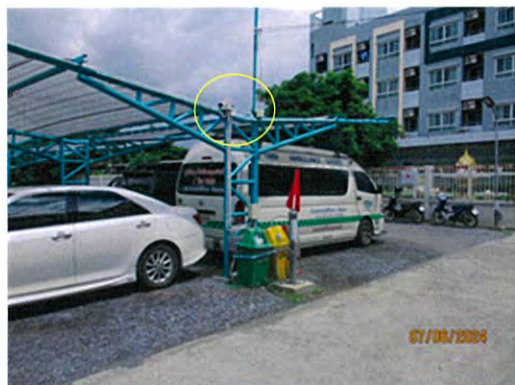
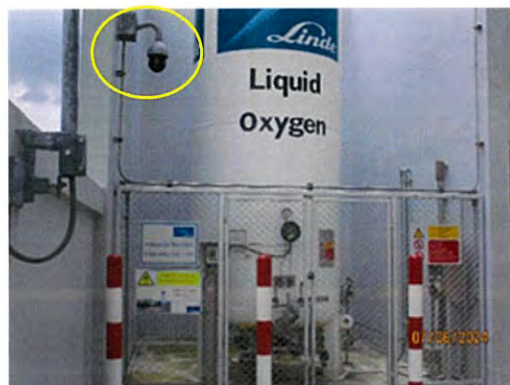
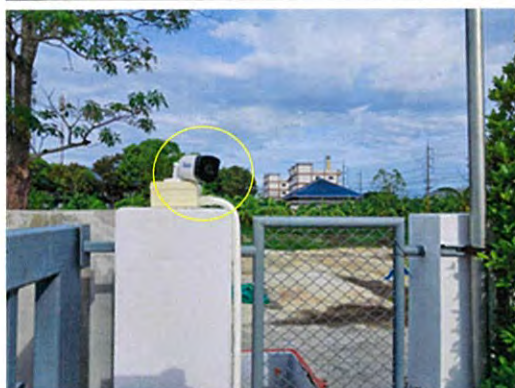
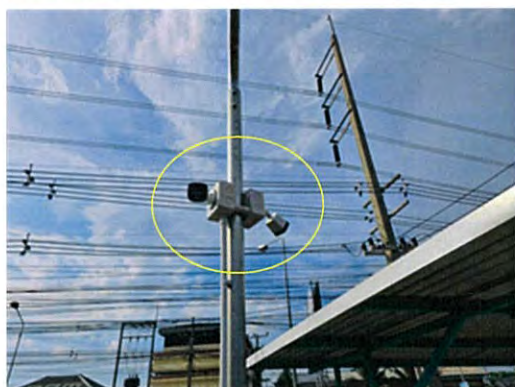
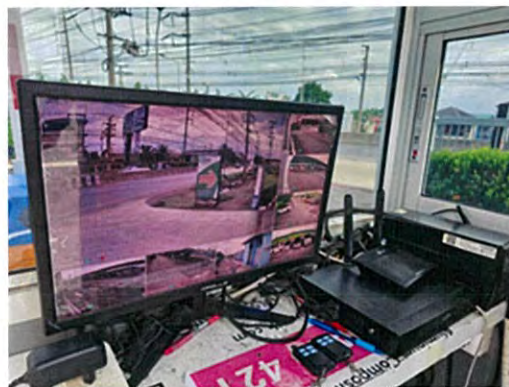
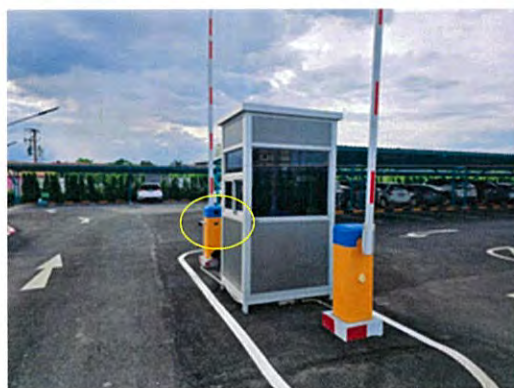
ภาพถ่ายที่ 2.2-75 กล้องวงจรปิด บริเวณโครงการและห้องควบคุม CCTV (ต่อ)

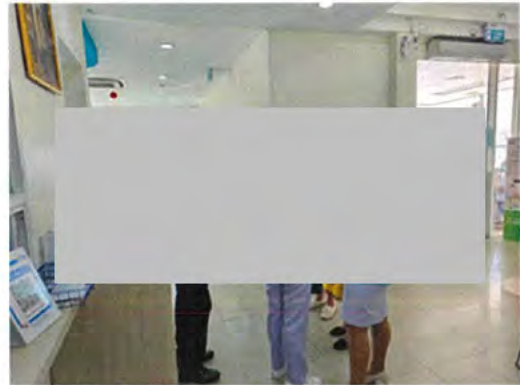
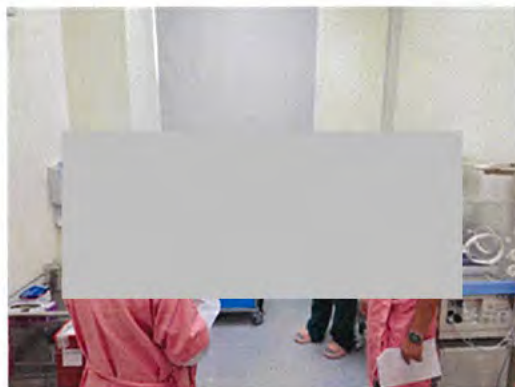
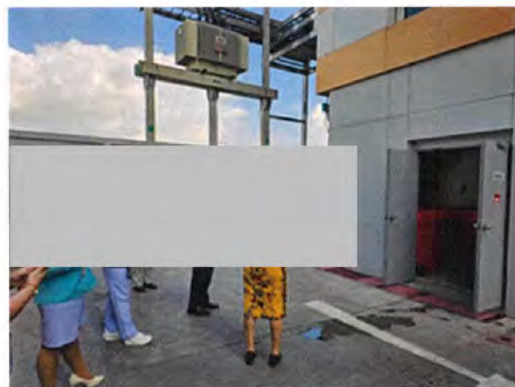
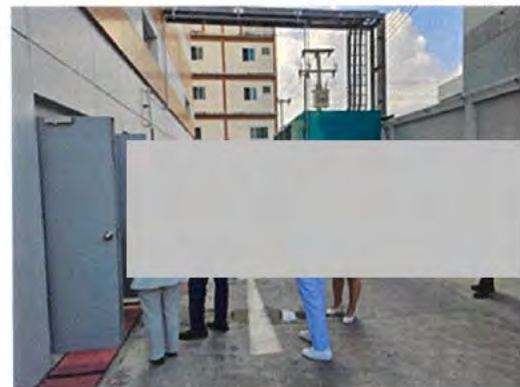
ภาพถ่ายที่ 2.2-76 การตรวจสอบระบบสุขาภิบาลและอนามัยสิ่งแวดล้อมของโครงการ

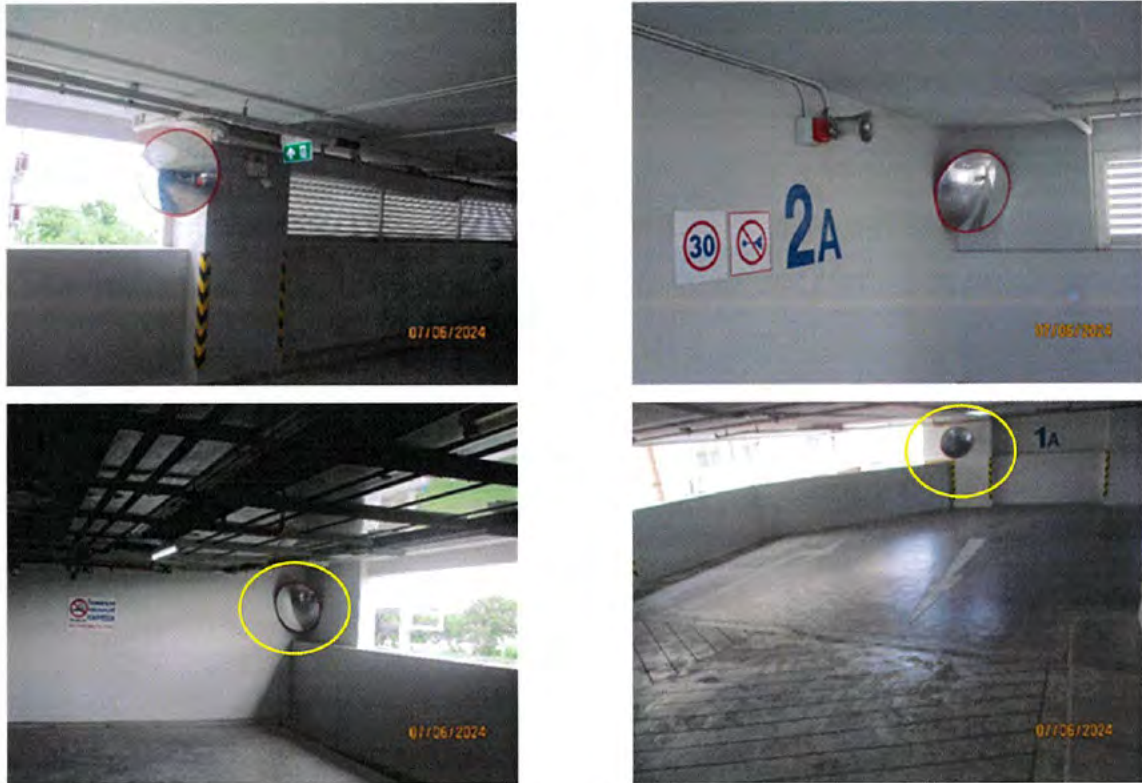
ภาพถ่ายที่ 2.2-77 กระจกนูนบริเวณจุดอับการมองเห็น

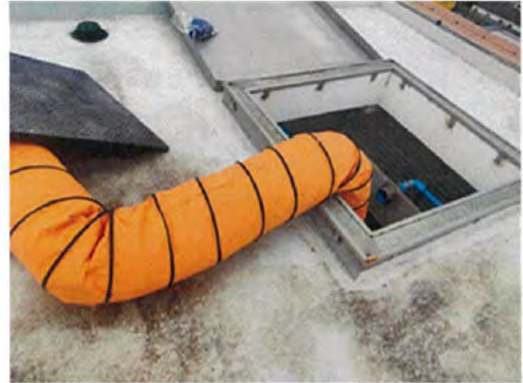
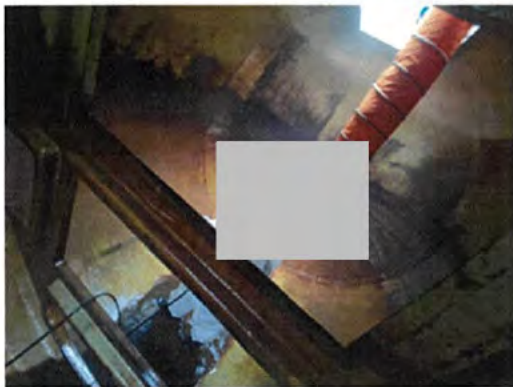
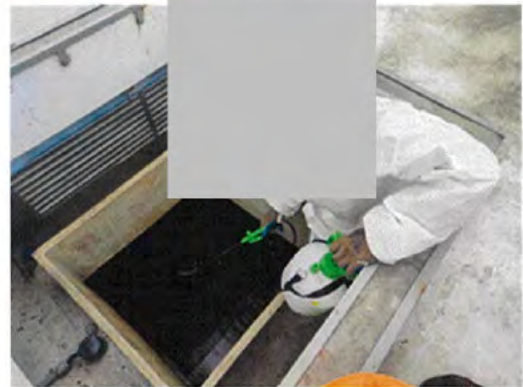
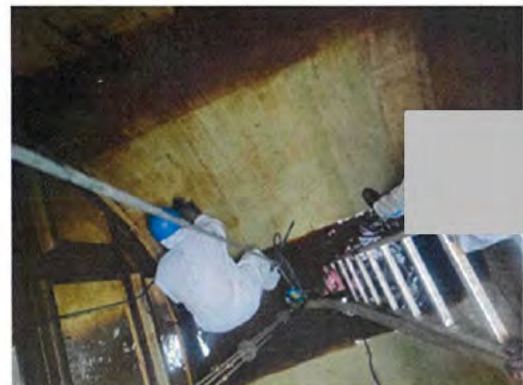
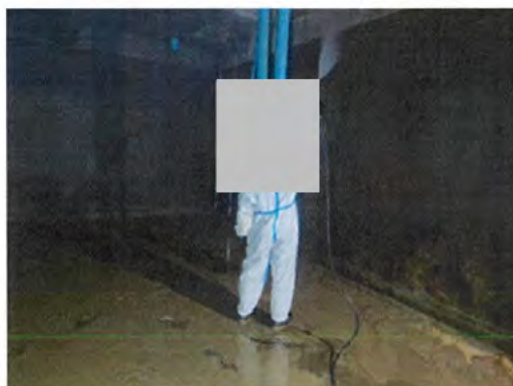
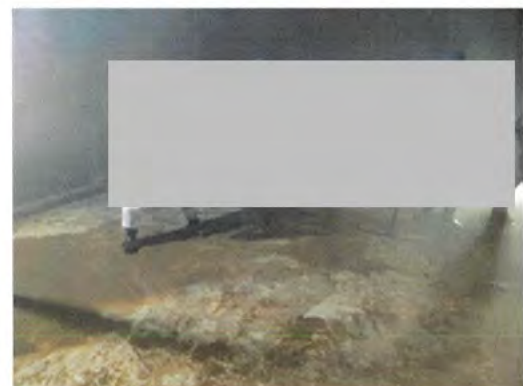
ภาพถ่ายที่ 2.2-79 การล้างทำความสะอาดถึงเก็บน้ำใช้

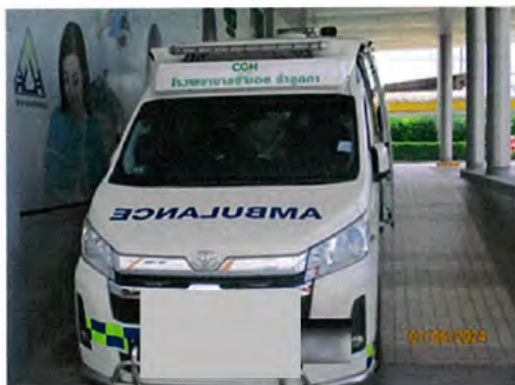
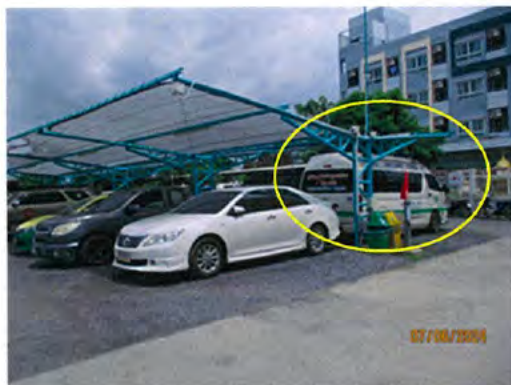
ภาพถ่ายที่ 2.2-80 รถพยาบาลของโครงการ

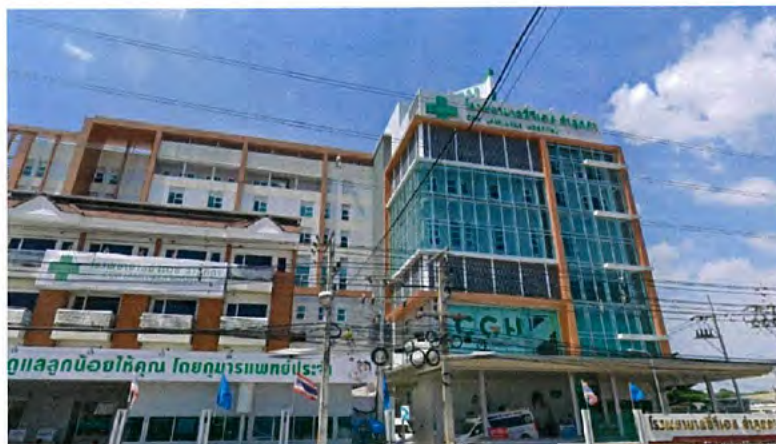
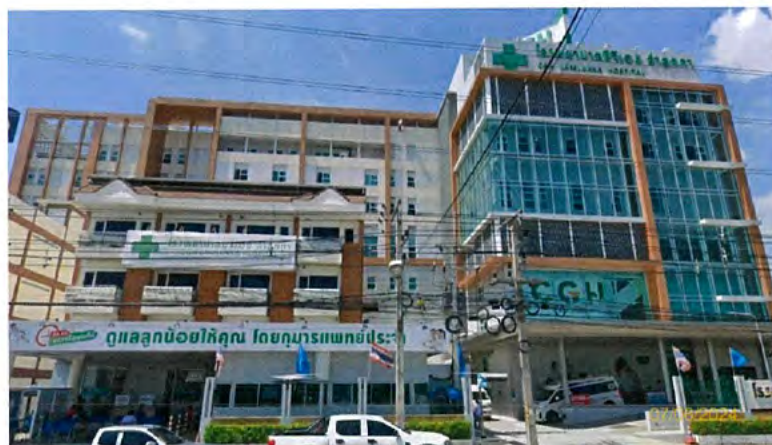
ภาพถ่ายที่ 2.2-81 ลักษณะภายนอกของอาคาร
