ผลการปฏิบัติตามมาตรการป้องกัน
และแก้ไขผลกระทบสิ่งแวดล้อม

2.1 การปฏิบัติตามมาตรการป้องกันและแก้ไขผลกระทบสิ่งแวดล้อม

ตารางที่ 2.2-1 มาตรการป้องกันและแก้ไขผลกระทบสิ่งแวดล้อม โครงการ ดิคอนโด แคมป์ส รีสอร์ท รังสิต (ระยะดำเนินการ)

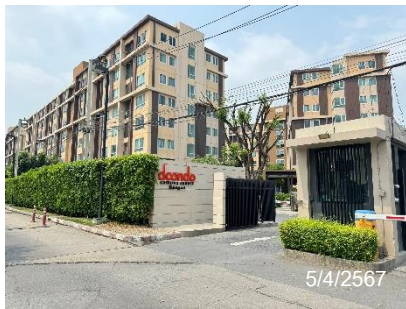
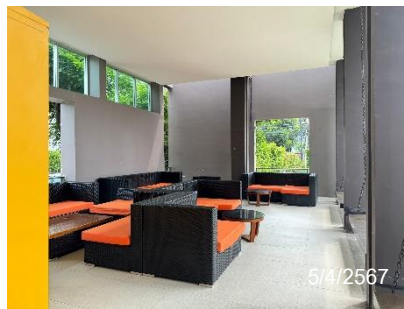
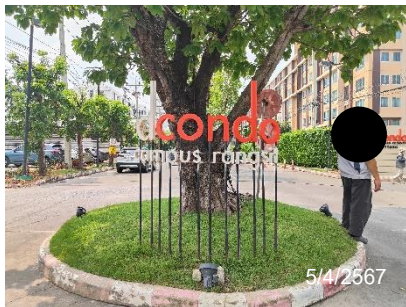
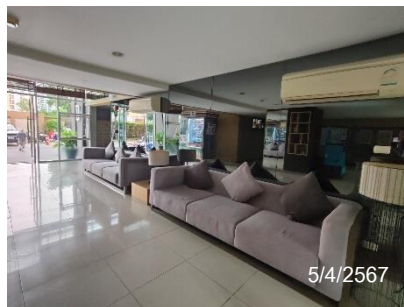
ภาพที่ 2.2-1 สภาพพื้นที่ปัจจุบัน

4.5 ทัศนียภาพ (ต่อ)	3. เลือกใช้สีทาอาคารเป็นสีอ่อน และเลือกวัสดุตกแต่งอาคารให้กลมกลืนสอดคล้องกับพื้นที่เพื่อลดความขัดแย้งทางสายตา	✓	- โครงการเลือกใช้สีครีมและสีน้ำตาลอ่อนตัวอาคาร ซึ่งทำให้เกิดความสบายตาเวลามอง	ภาพที่ 2.2-1	-

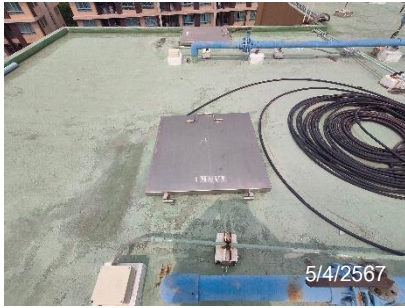
ถังเก็บน้ำชั้นดาดฟ้า

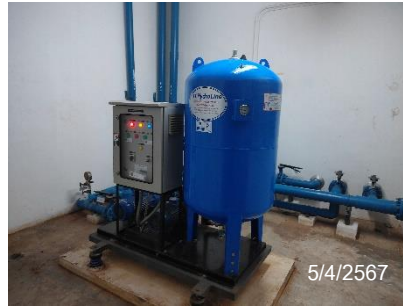
Booster Pump

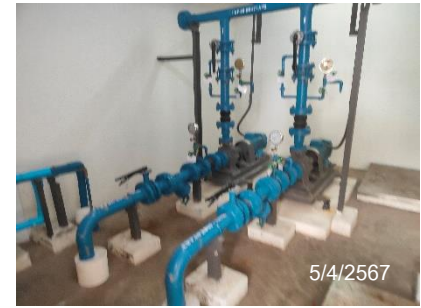
เครื่องสูบน้ำ

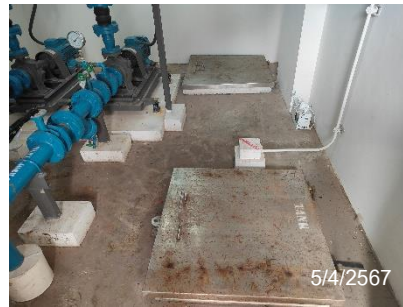
ถังเก็บน้ำชั้นใต้ดิน

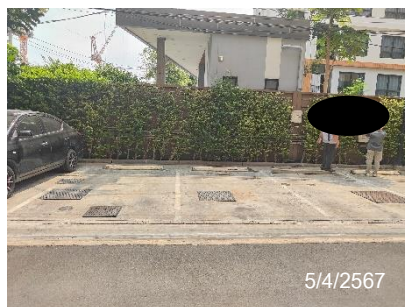
ระบบบำบัดน้ำเสีย

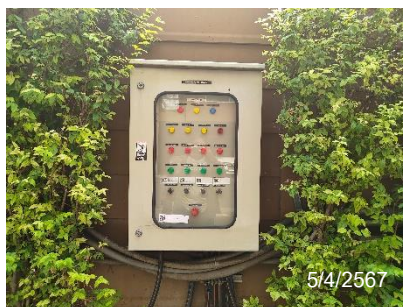
ตู้ควบคุมระบบบำบัดน้ำเสีย

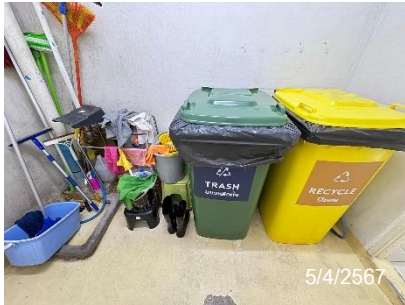
ห้องพักมูลฝอยประจำชั้น

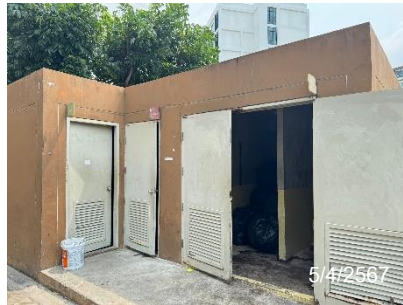
ห้องพักมูลฝอยรวม

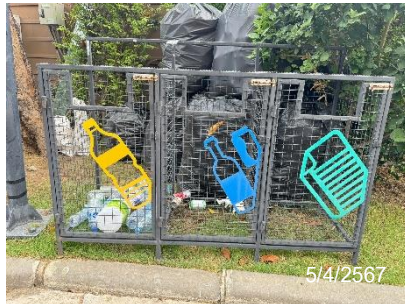
การคัดแยกขยะรีไซเคิล

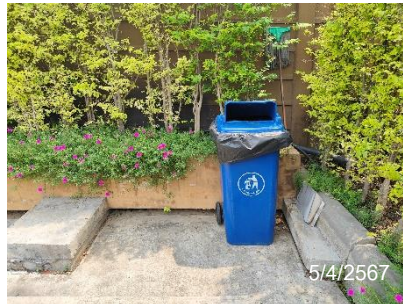
ถังขยะบริเวณพื้นที่ส่วนกลาง

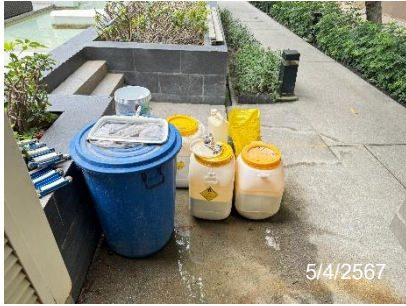
ที่เก็บสารเคมี

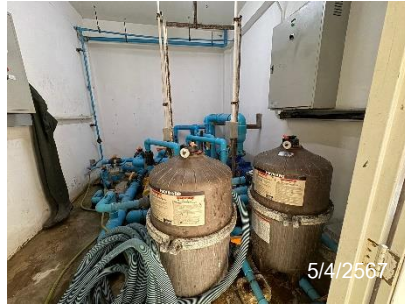
ระบบกรองน้ำสระว่ายน้ำ

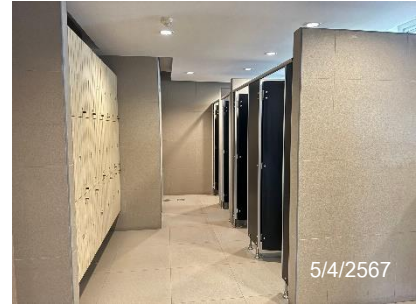
ห้องน้ำ

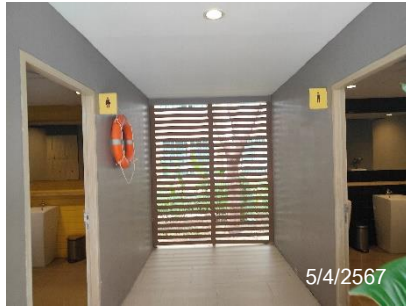
ห้องน้ำหญิง-ชาย

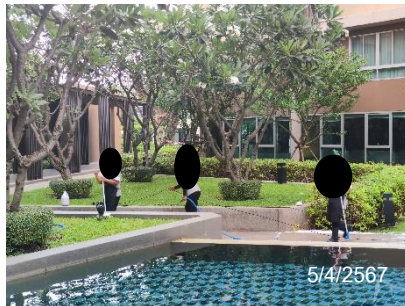
การทำความสะอาดสระว่ายน้ำ

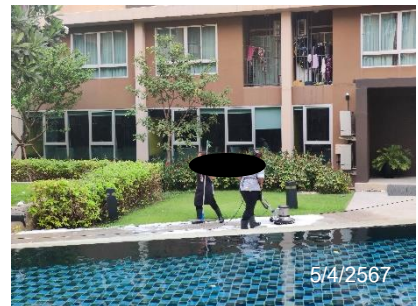
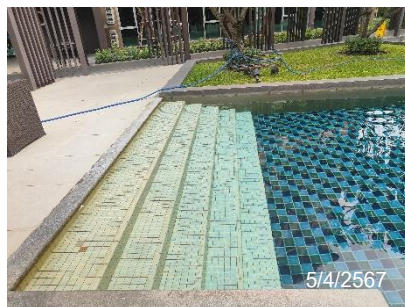
ภาพที่ 2.2-12 สระว่ายน้ำของโครงการ (ต่อ)

การทำความสะอาดสระว่ายน้ำ

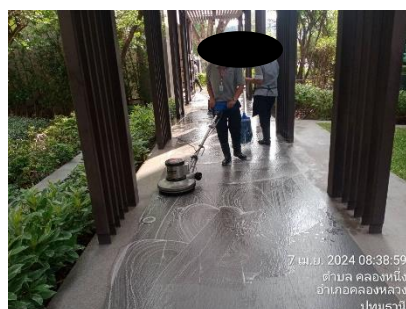
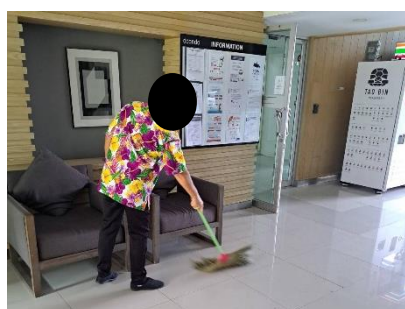
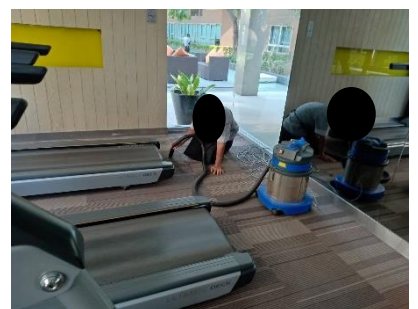
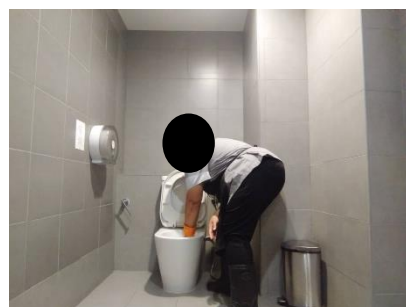
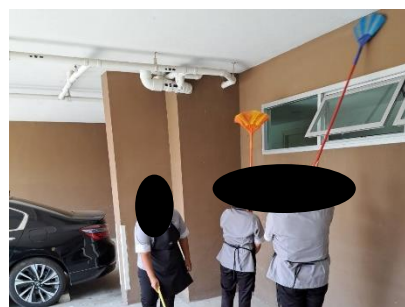
ภาพที่ 2.2-13 การทำความสะอาดพื้นที่ส่วนกลาง

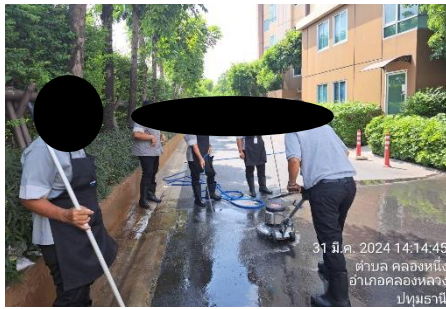
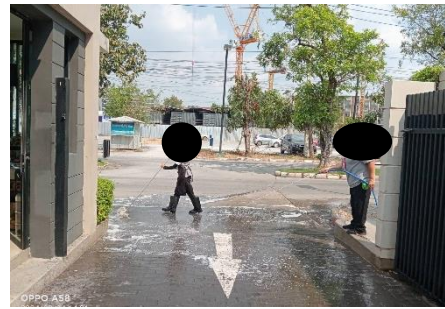
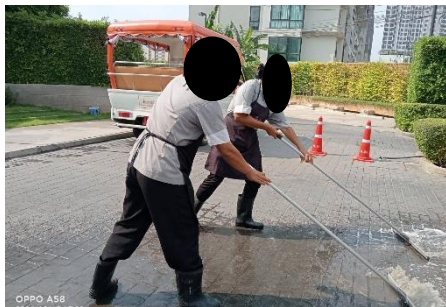
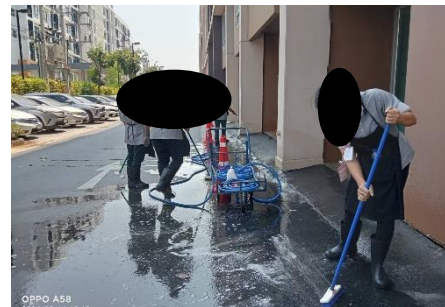
ภาพที่ 2.2-14 การล้างถนนภายในโครงการ

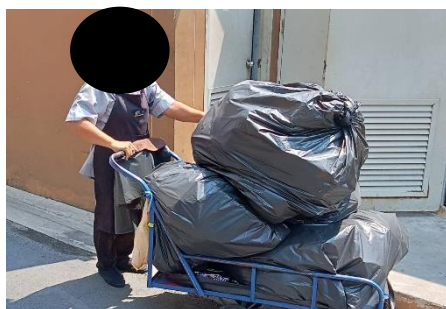
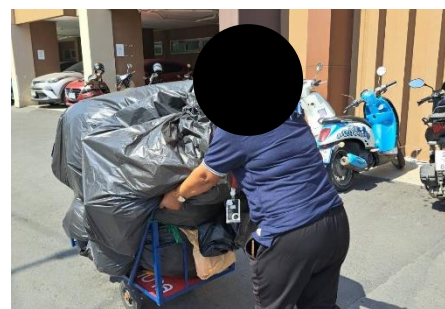
ภาพที่ 2.2-15 การเก็บขยะมูลฝอยในโครงการ

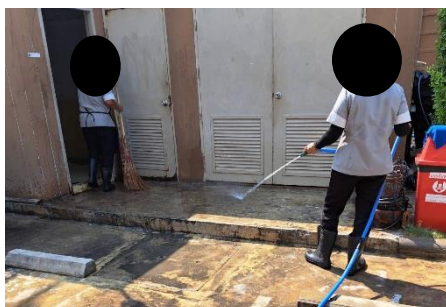
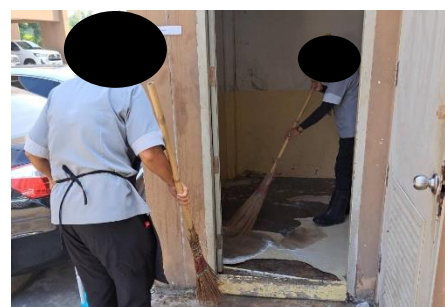
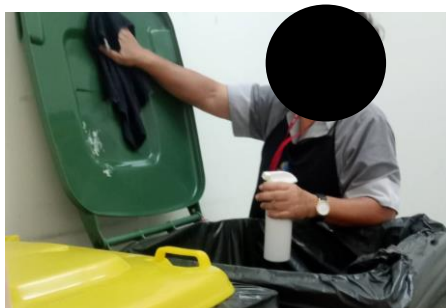
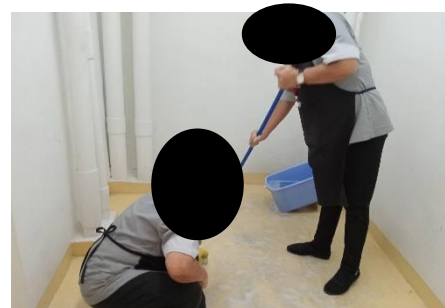
ภาพที่ 2.2-16 การล้างทำความสะอาดห้องพักขยะมูลฝอย

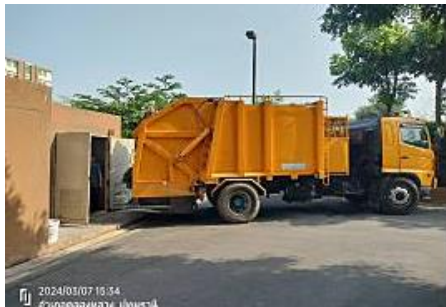
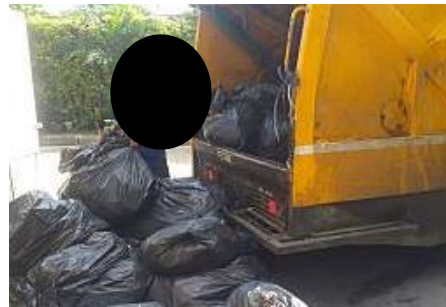
ภาพที่ 2.2-17 การเก็บขยะมูลฝอยจากเทศบาล

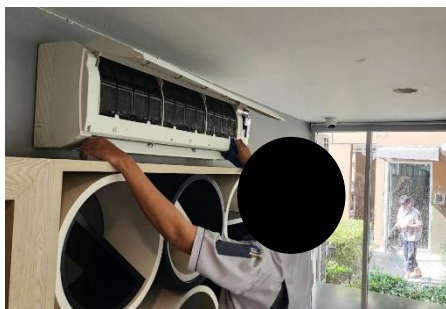
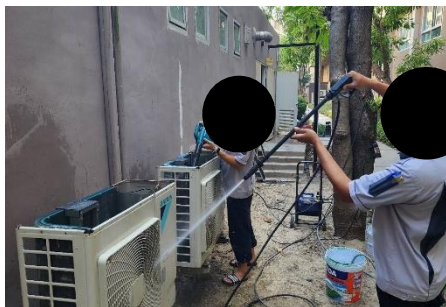
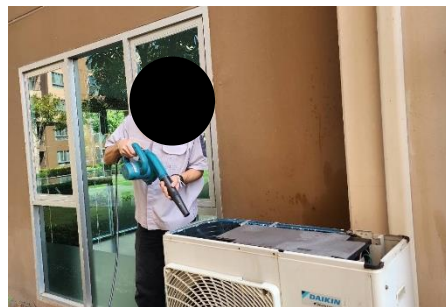
ภาพที่ 2.2-18 การล้างทำความสะอาดเครื่องปรับอากาศ

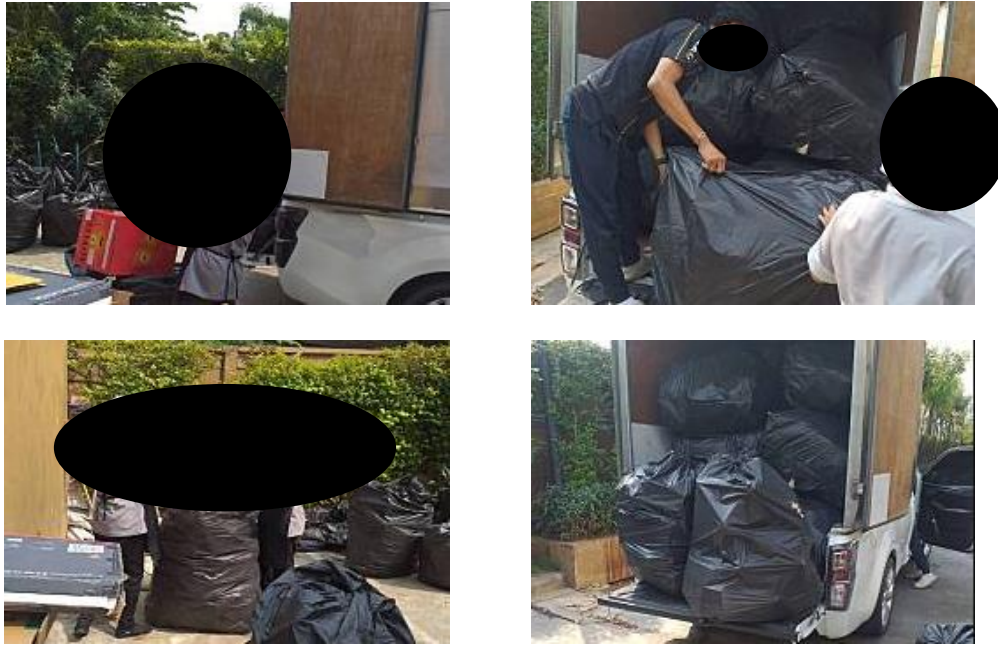
ภาพที่ 2.2-20 การขายของเก่าของโครงการ

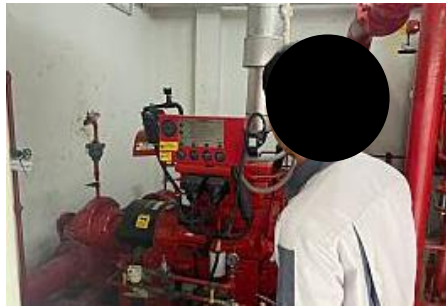
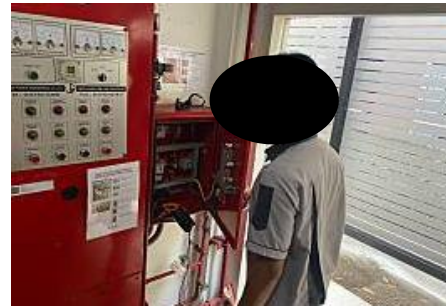
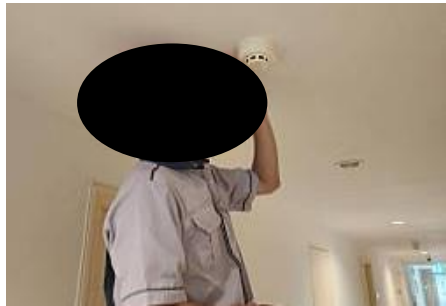
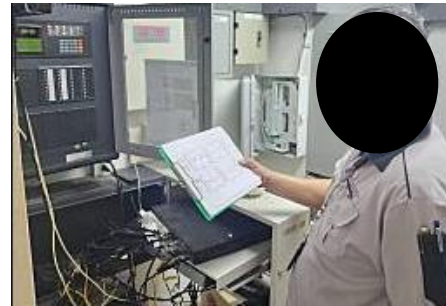
ภาพที่ 2.2-22 การตรวจสอบระบบป้องกันและเตือนอัคคีภัยในโครงการ

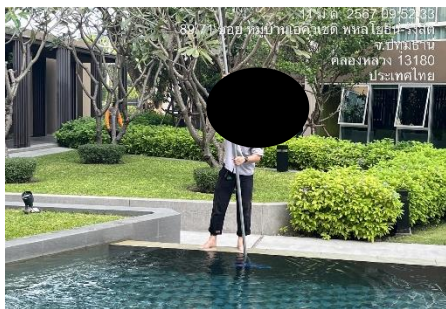
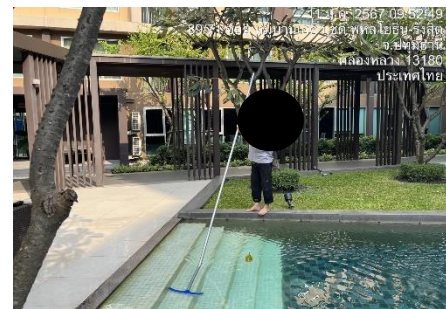
ภาพที่ 2.2-23 การทำความสะอาดสระว่ายน้ำ

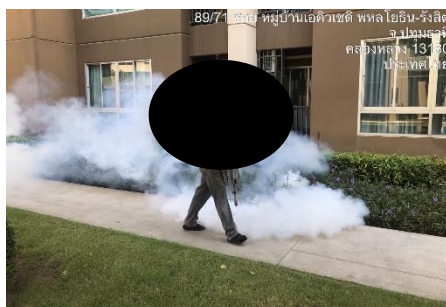
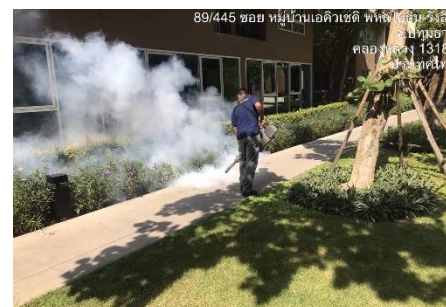
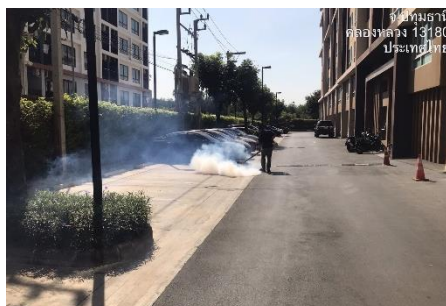
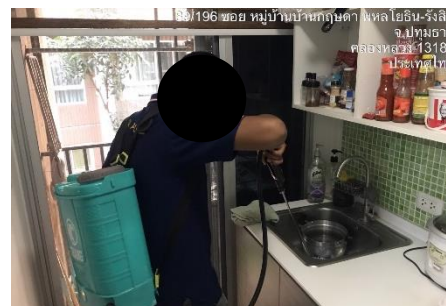
ภาพที่ 2.2-24 การกำจัดสัตว์พาหะนำโรค

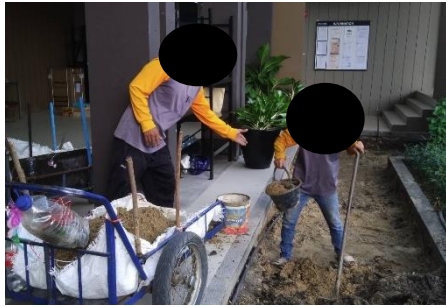
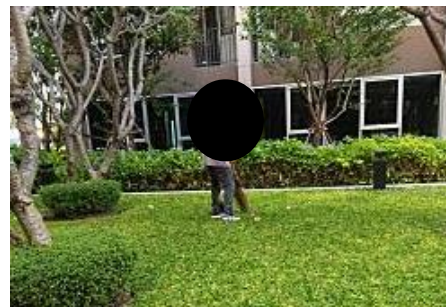
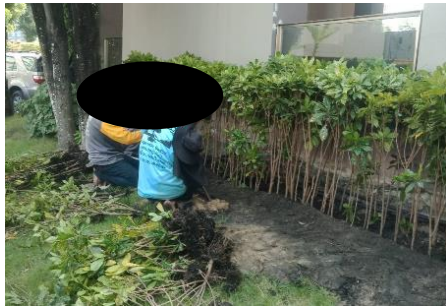
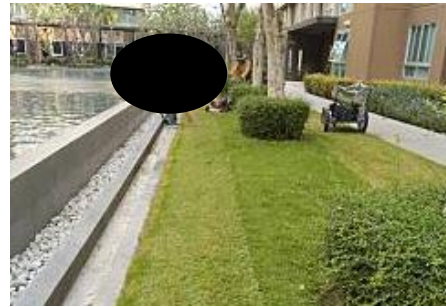
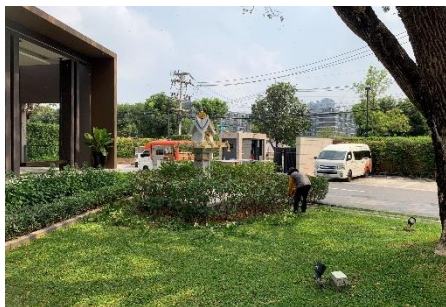
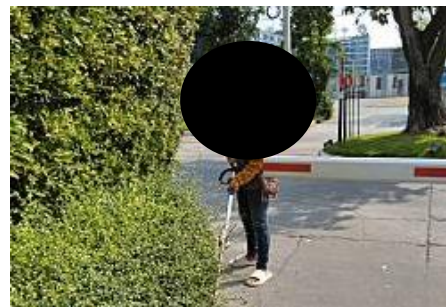
ภาพที่ 2.2-25 การดูแลพื้นที่สีเขียว
