ผลการปฏิบัติตามมาตรการป้องกันและแก้ไขผลกระทบสิ่งแวดล้อม

2.1 การติดตามตรวจสอบผลการปฏิบัติตามมาตรการป้องกันและแก้ไขผลกระทบสิ่งแวดล้อม

ตารางที่ 2.2-1 ผลการปฏิบัติตามมาตรการป้องกันและแก้ไขผลกระทบสิ่งแวดล้อม (ระยะดำเนินการ) โครงการทำเทียบเรือแม่น้ำป่าสัก ของบริษัท ธนวัชรต้นมงคลขนส่ง จำกัด ระหว่างเดือนมกราคม-มิถุนายน 2567

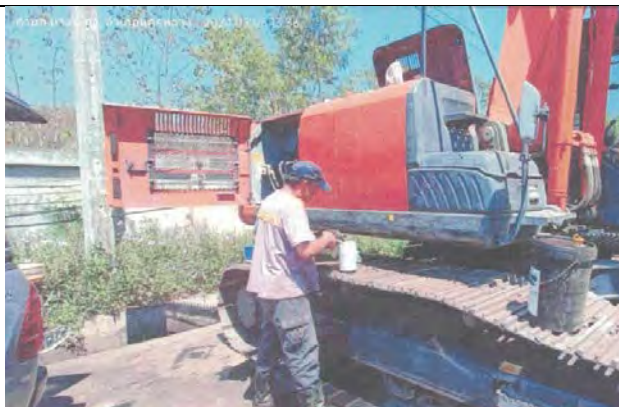
การตรวจสอบสภาพเครื่องจักร เครื่องยนต์ (บริษัท ธนวัชรดินมงคลขนส่ง จำกัด)

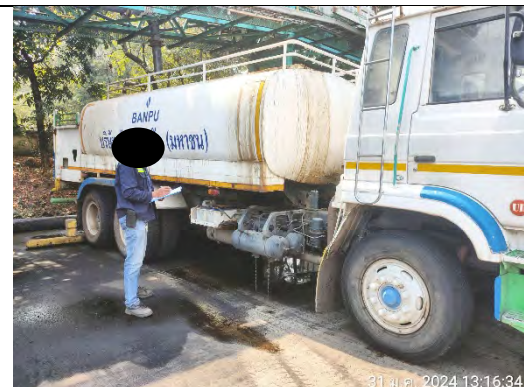
การตรวจสอบสภาพรถบรรทุกน้ำ ขนาด 12,000 ลิตร (บริษัท บ้านปู จำกัด (มหาชน))

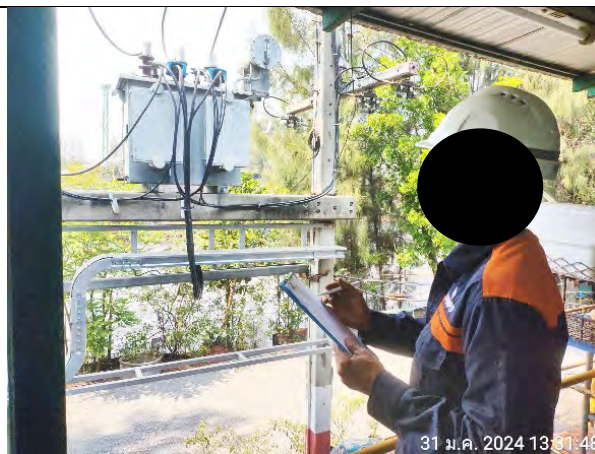
การตรวจสอบสภาพหม้อแปลงไฟฟ้า

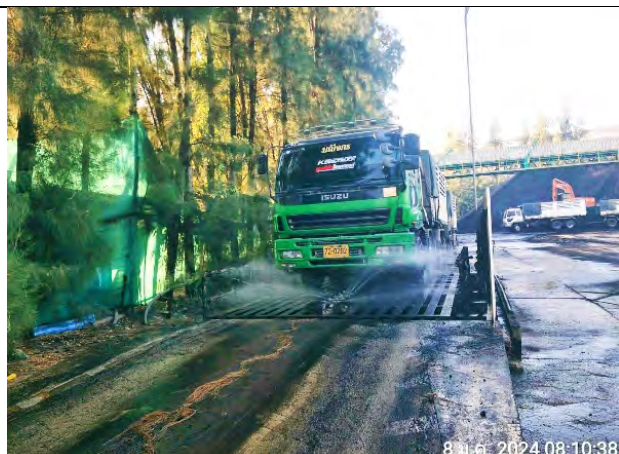
บ่อล้างล้อรถ 1 (ก่อนออกจากพื้นที่กองถ่านหิน)

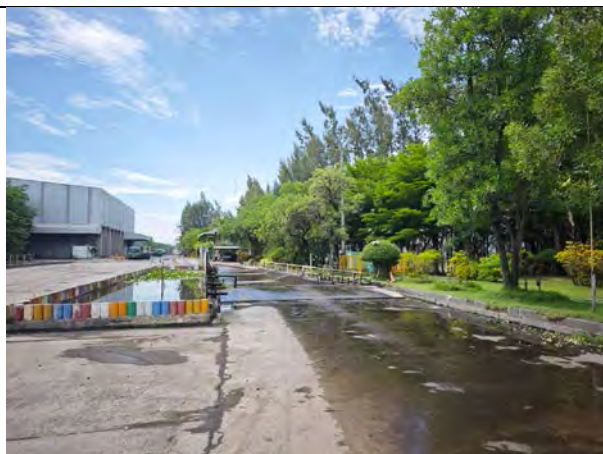
บ่อล้างล้อรถ 2 (ก่อนออกจากพื้นที่โครงการ)

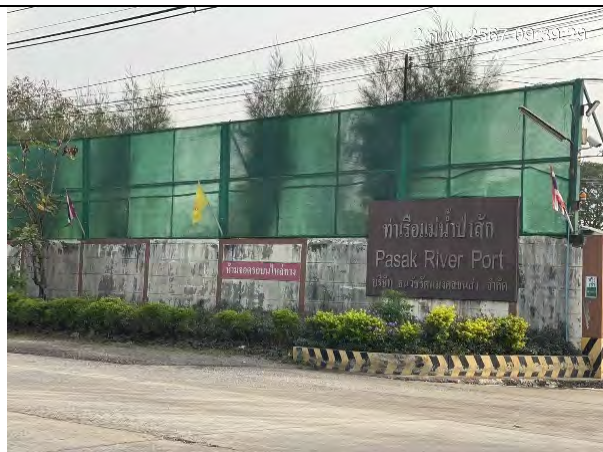
สแลนบนแนวกำแพงด้านหน้าโครงการ
(ด้านทิศตะวันตกของพื้นที่โครงการ) ฝั่งธนวัช

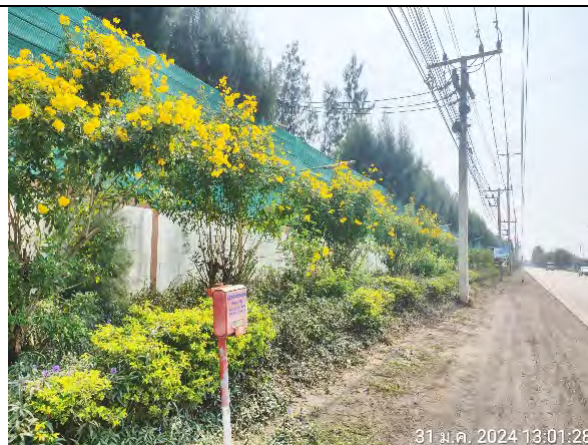
สแลนบนแนวกำแพงด้านหน้าโครงการ
(ด้านทิศตะวันตกของพื้นที่โครงการ) ฝั่งบ้านปู

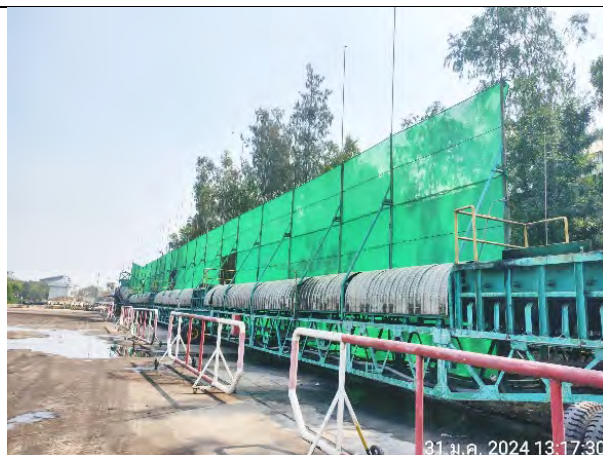
สแลนบนสายพาน Belt Conveyor 2 (BC2)

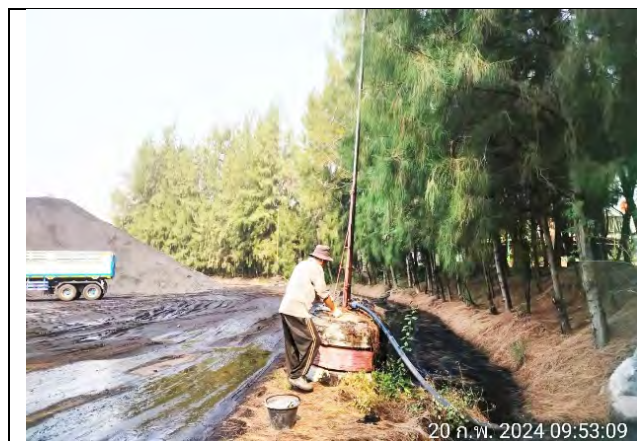
20 ก.พ. 2024 09:53:09
ร่างระบายน้ำด้านข้างพื้นที่กองถ่านหิน

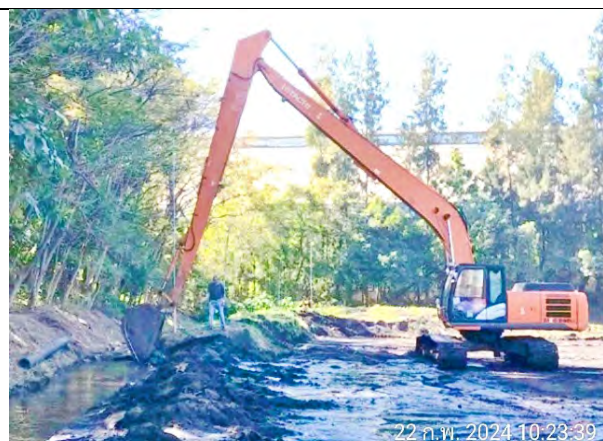
22 ก.พ. 2024 10:23:39
ร่างระบายน้ำด้านข้างพื้นที่กองถ่านหิน

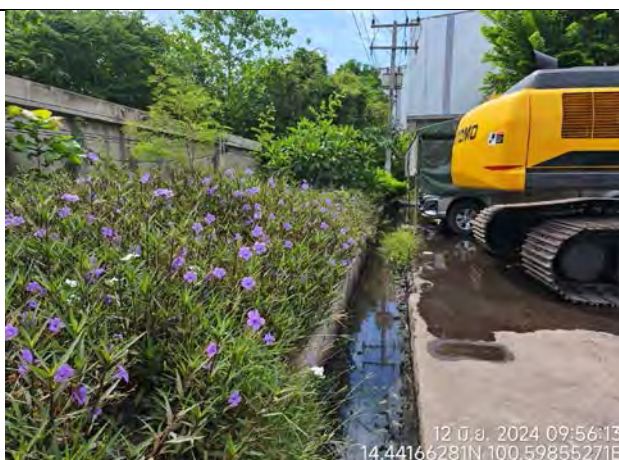
12 มิ.ย. 2024 09:56:13
14.44166281N 100.59855271E
ร่างระบายน้ำบริเวณสำนักงาน
บริษัท ธนวัชรต้นมงคลขนส่ง จำกัด

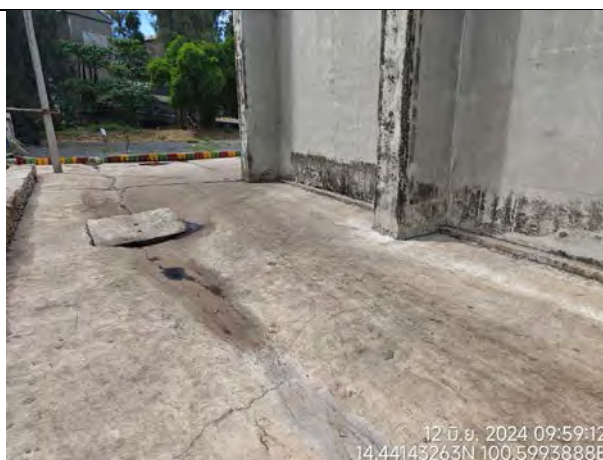
12 มิ.ย. 2024 09:59:12
14.44143263N 100.5993888E
ร่างระบายน้ำด้านหลังอาคารคลังสินค้า

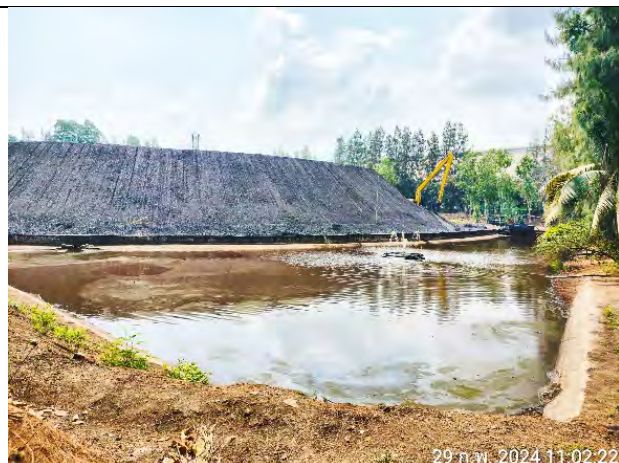
29 ก.พ. 2024 11:02:22
บ่อดักตะกอน 1

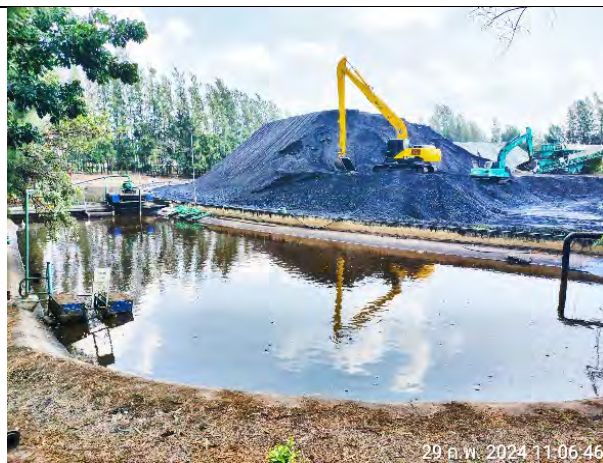
29 ก.พ. 2024 11:06:46
บ่อดักตะกอน 2

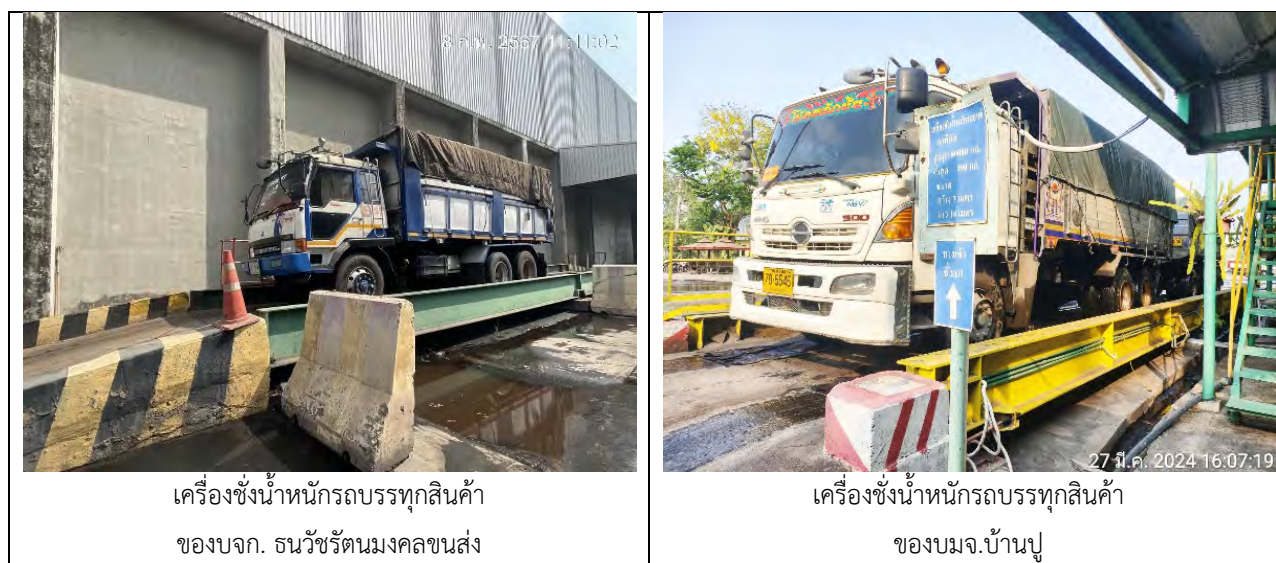
รูปที่ 2.2-31 เครื่องชั่งน้ำหนักรถบรรทุกสินค้า

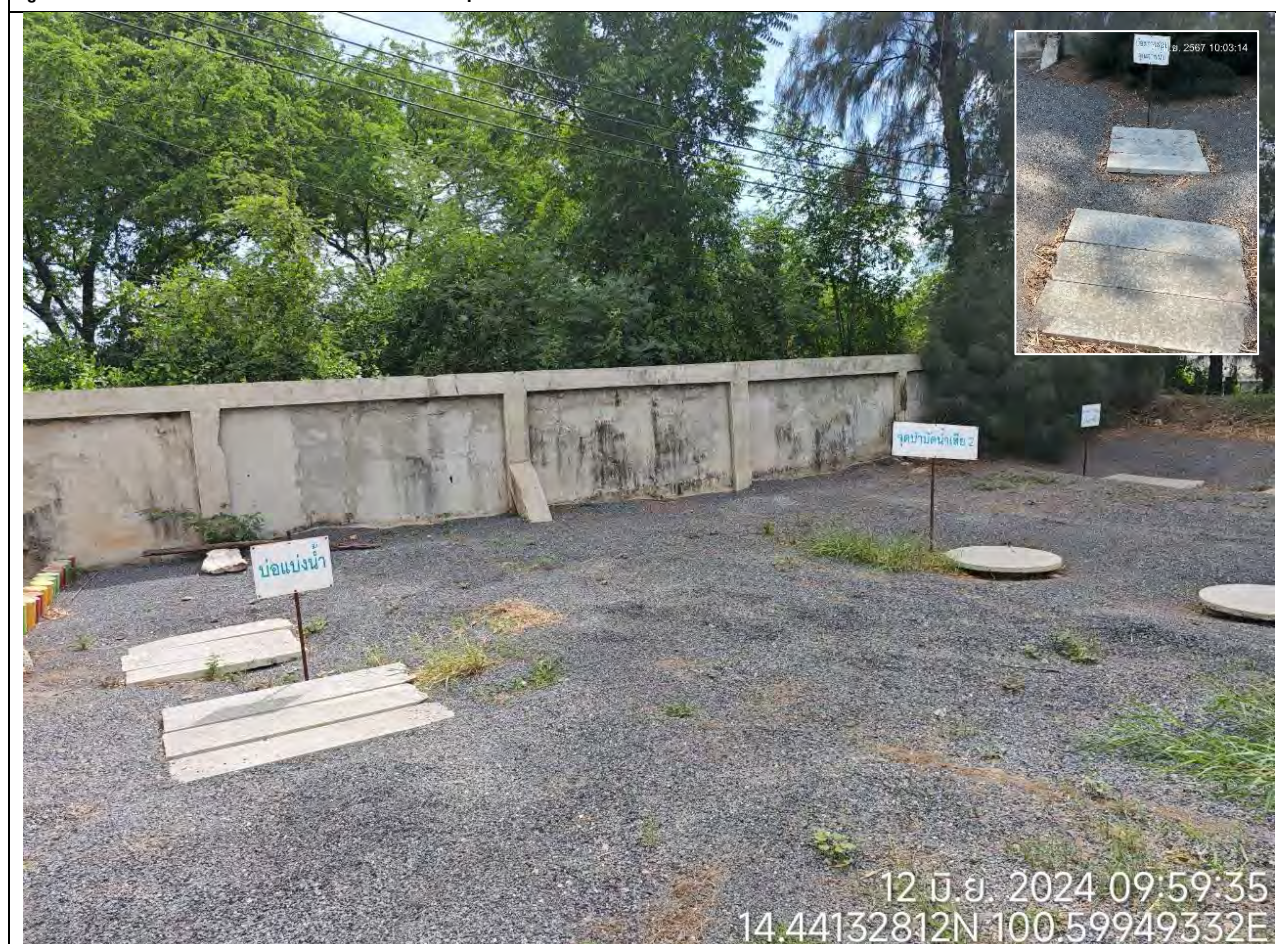
รูปที่ 2.2-32 บ่อตรวจสอบคุณภาพน้ำ (บ่อพักน้ำก่อนระบายน้ำออกนอกโครงการ)

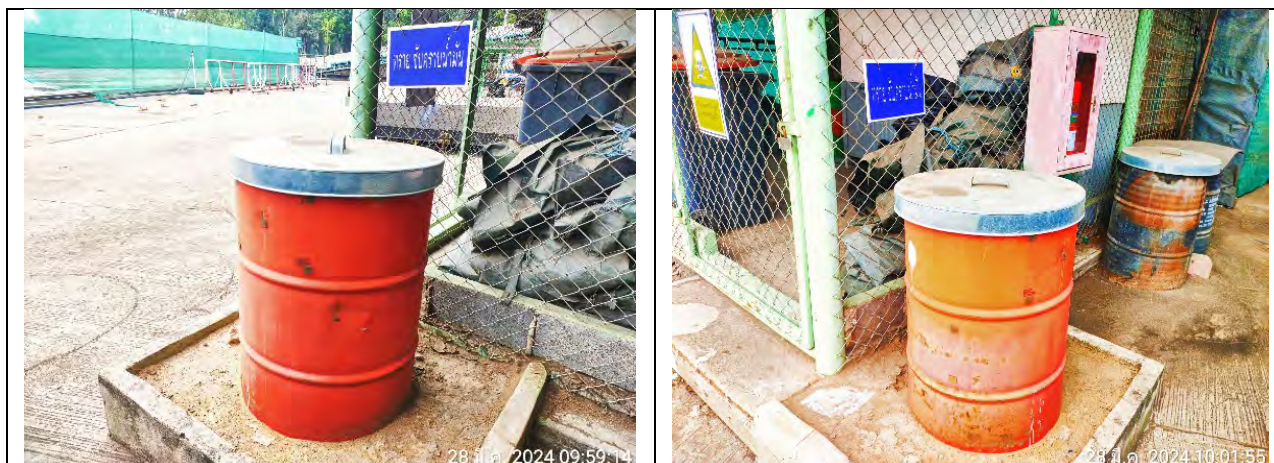
รูปที่ 2.2-33 ถังทรายดูดซับน้ำมัน

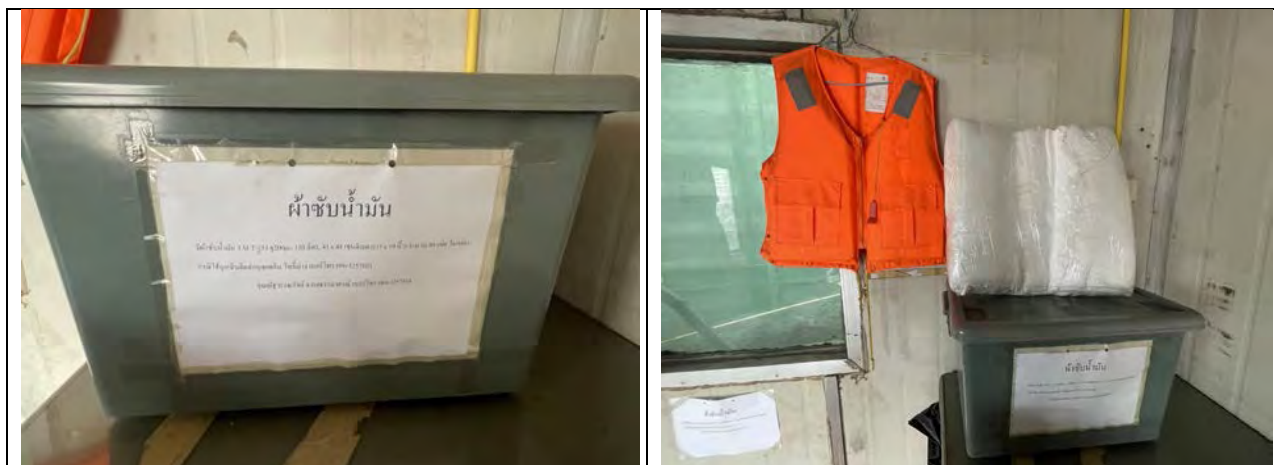
รูปที่ 2.2-36 วัสดุดูดซับคราบน้ำมันชนิดแผ่น

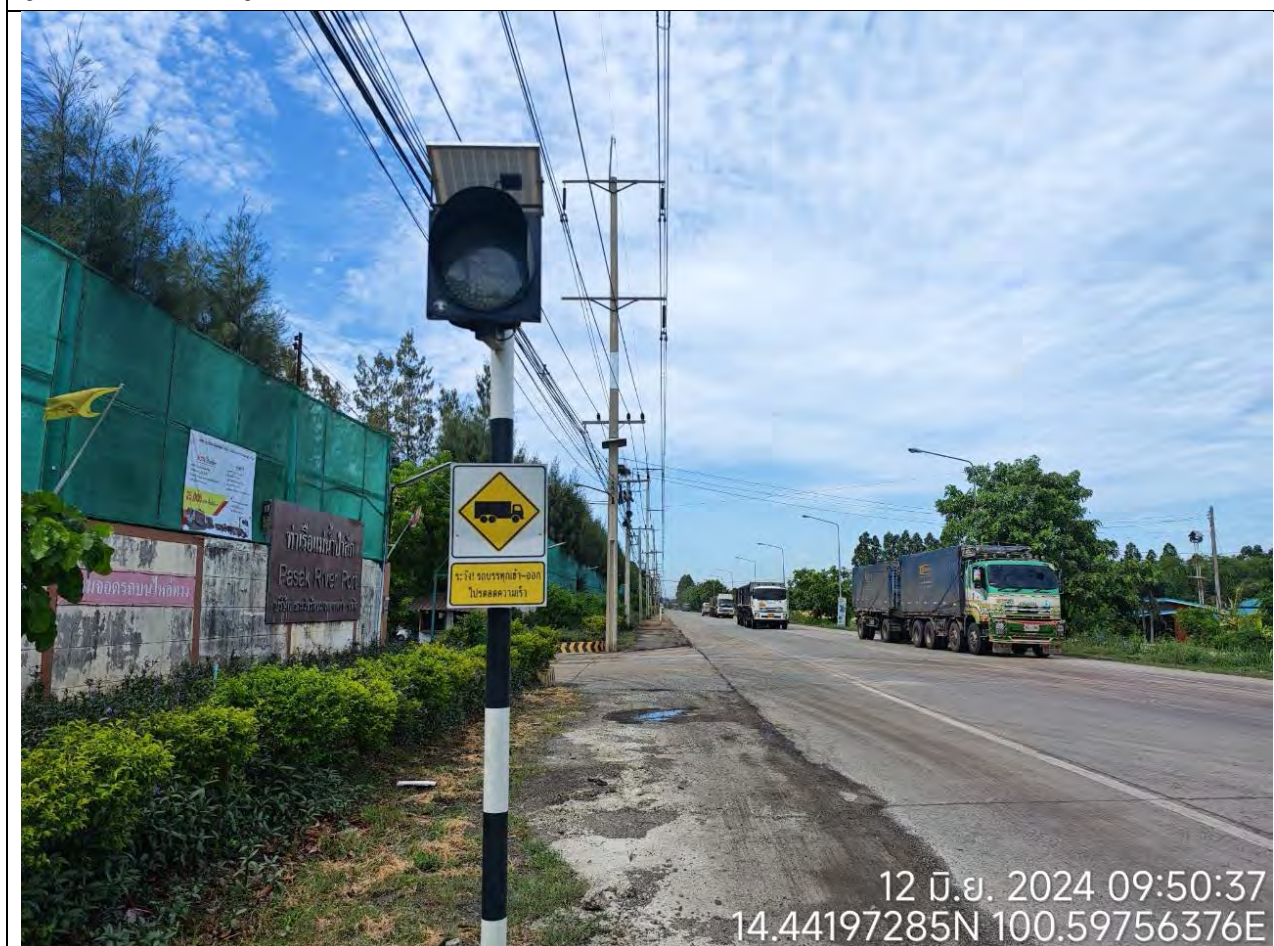
รูปที่ 2.2-37 สัญญาณไฟกระพริบบริเวณทางเข้า-ออกพื้นที่โครงการ

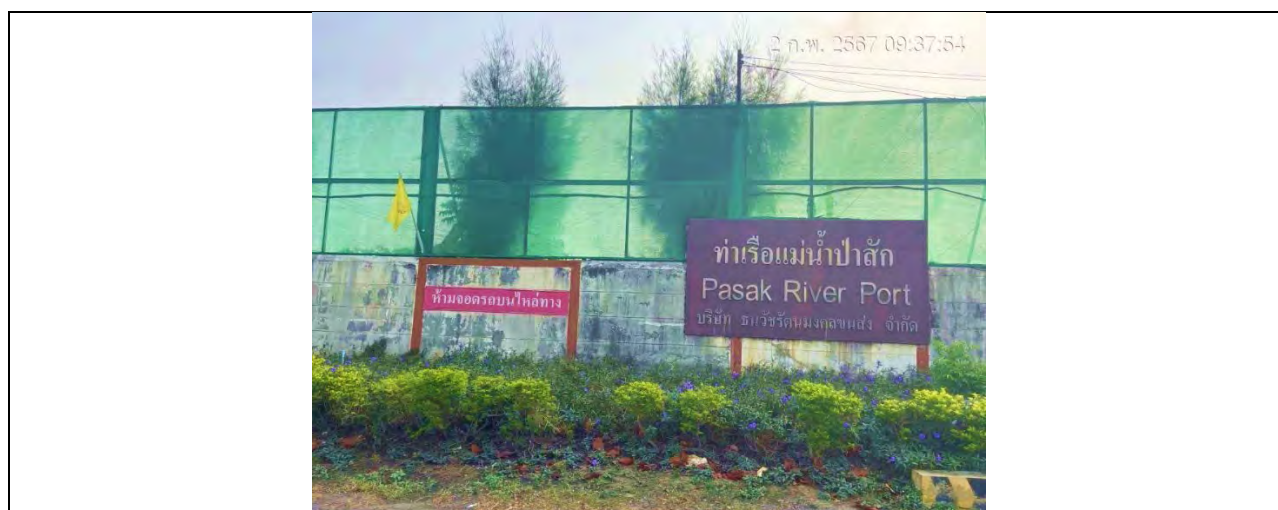
รูปที่ 2.2-39 ป้ายห้ามจอดรถบนไหล่ทาง

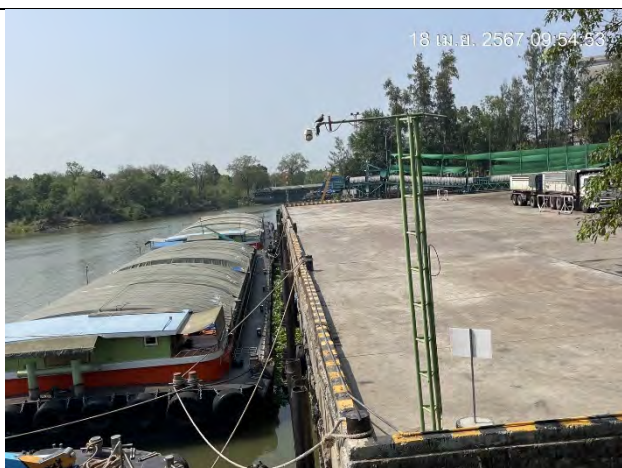
ทำแท็บเรือไม่มีเศษสินค้า วัสดุ ขยะ คราบน้ำมัน หรือสิ่งสกปรกอื่นใด

รูปที่ 2.2-42 เจ้าหน้าที่ตรวจสอบทำแท็บเรือ หลักผูกเรือ และเสากันกระแทกบริเวณท่าเรือให้อยู่ในสภาพดี และควบคุมการเข้า-ออกของเรือ

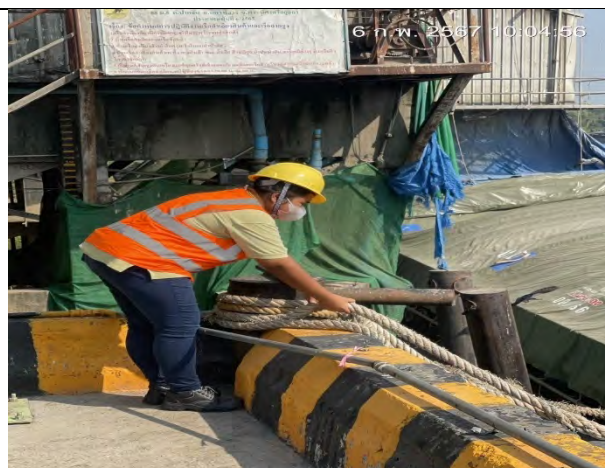
เจ้าหน้าที่ตรวจสอบหลักผูกเรือ และเสากันกระแทก และควบคุมการเข้า-ออกของเรือ

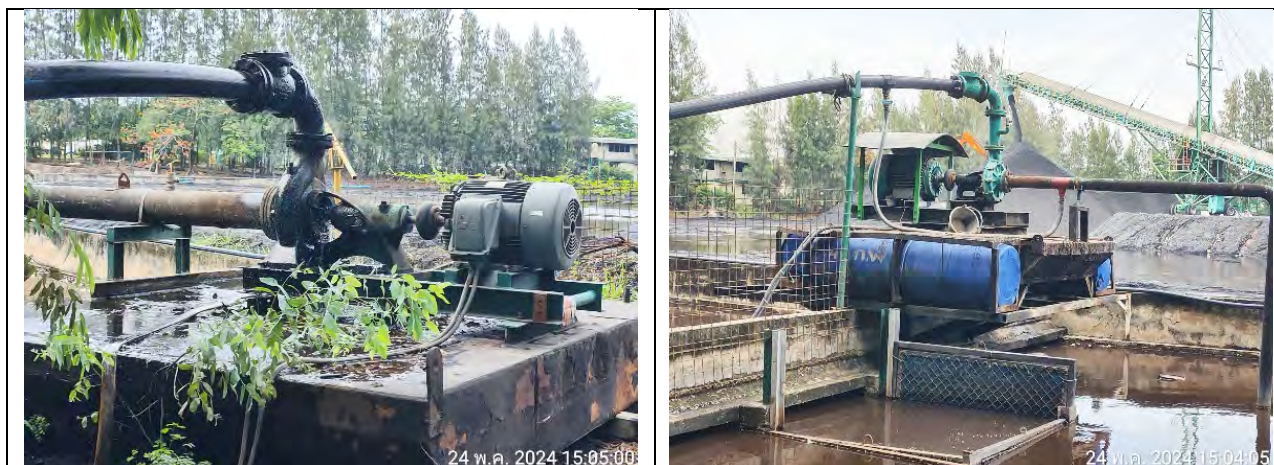
รูปที่ 2.2-45 เครื่องสูบน้ำในบ่อตกตะกอน 2

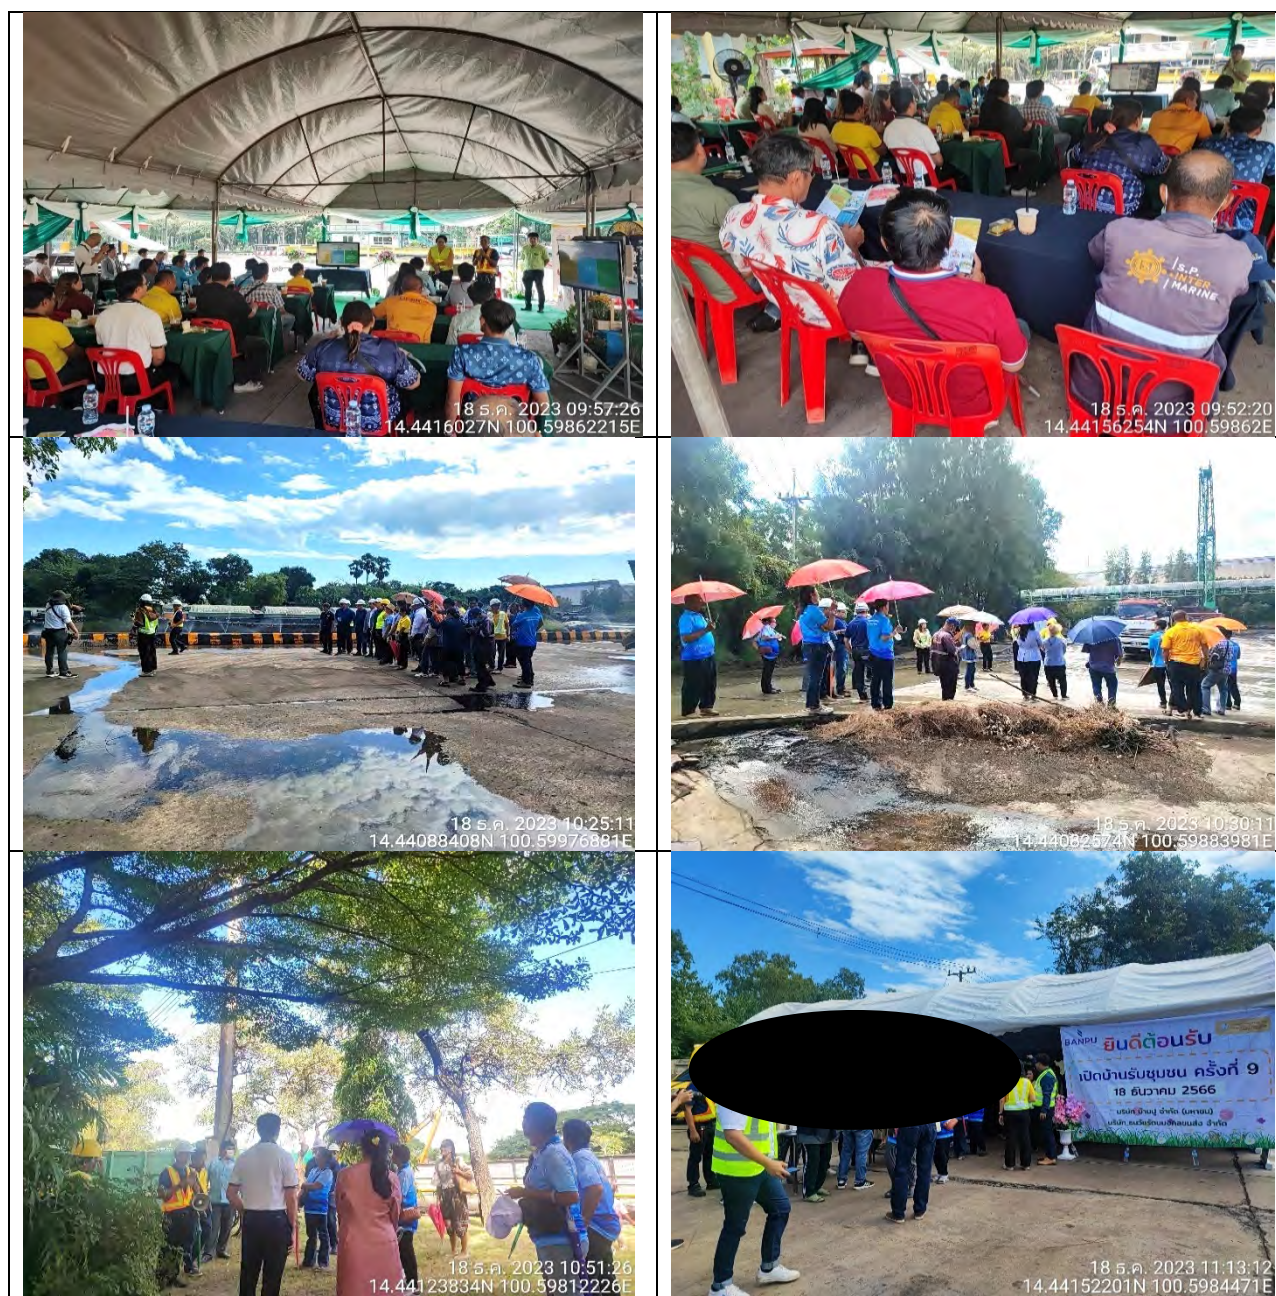
รูปที่ 2.2-47 กิจกรรมเปิดบ้านรับชุมชน ครั้งที่ 9 เมื่อวันที่ 18 ธันวาคม 2566

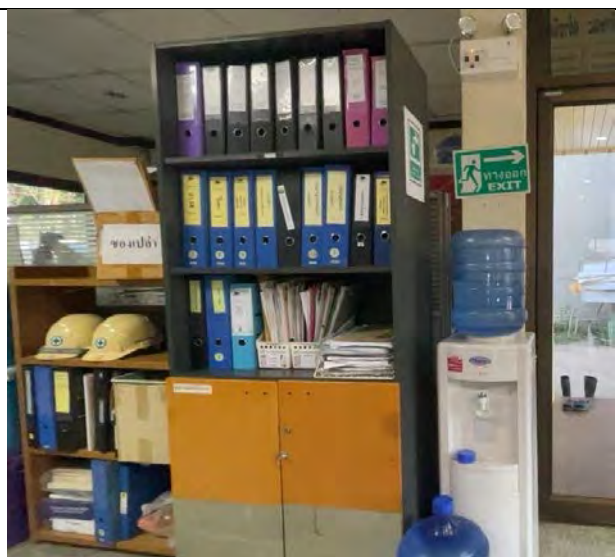
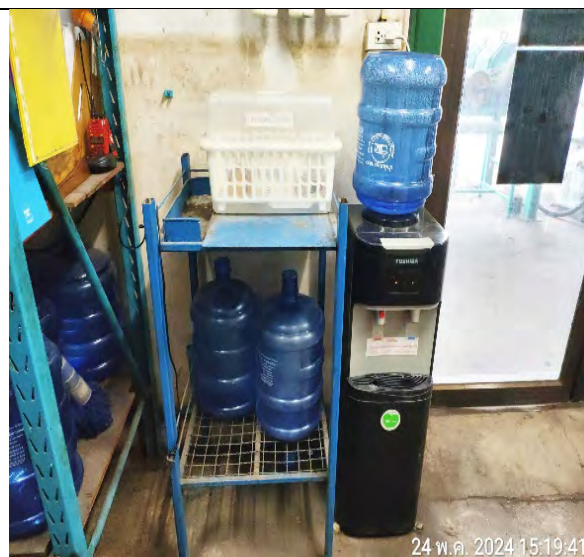
รูปที่ 2.2-49 พื้นที่ที่จัดให้มีน้ำสะอาดสำหรับดื่ม

บริเวณสนง. บริษัท ธนวัชรดนมงคลขนส่ง จำกัด

บริเวณอาคารซ่อมบำรุง

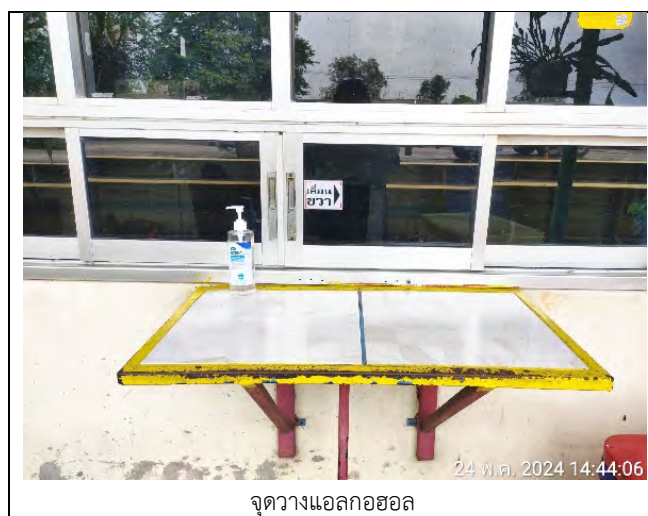
จุดวางแอลกอฮอล์

รูปที่ 2.2-50 การลดความเสี่ยง/ลดผลกระทบทางสุขภาพกรณีการระบาดของไวรัสโคโรนา 2019 (COVID-19)

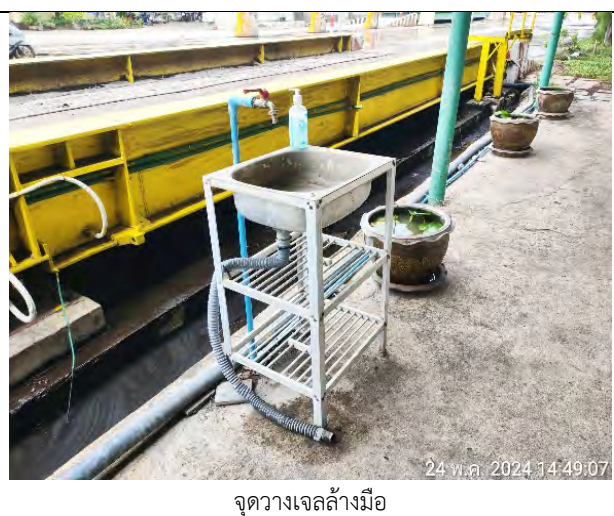
จุดวางเจลล้างมือ

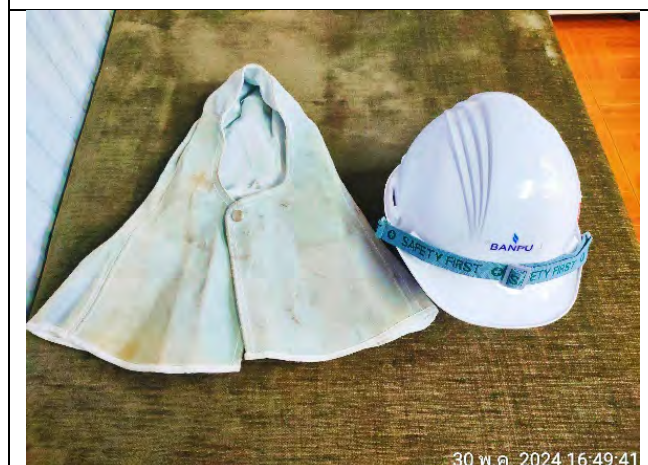
อุปกรณ์ป้องกันศีรษะ

รูปที่ 2.2-51 อุปกรณ์ป้องกันอันตรายส่วนบุคคล

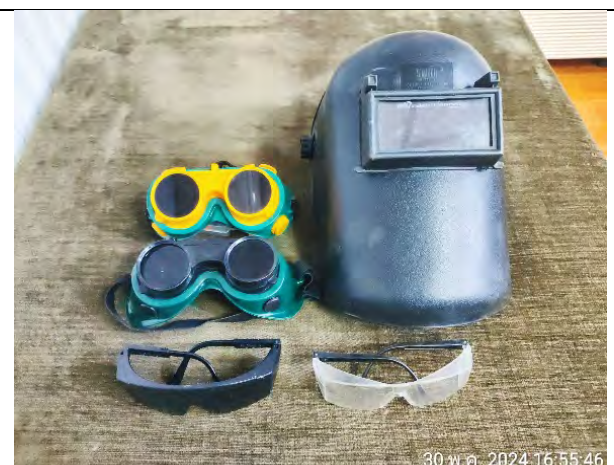
อุปกรณ์ป้องกันตา

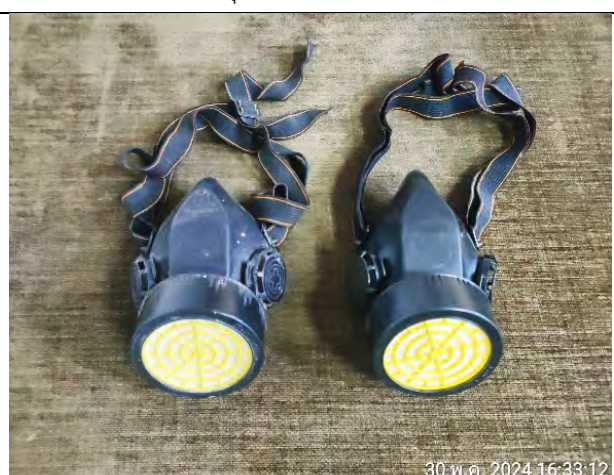
อุปกรณ์ป้องกันอันตรายจากการหายใจ

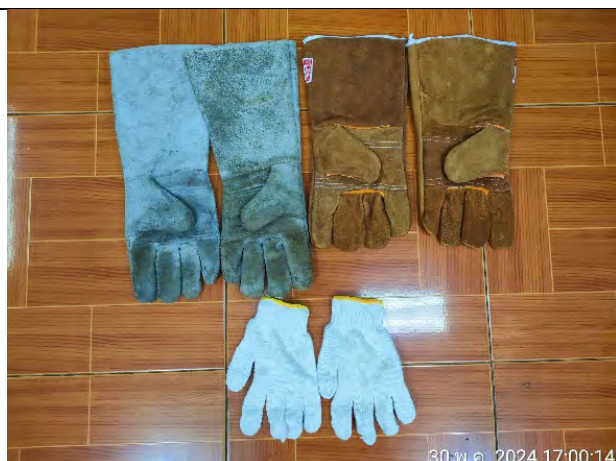
อุปกรณ์ป้องกันมือและแขน

รูปที่ 2.2-51 อุปกรณ์ป้องกันอันตรายส่วนบุคคล (ต่อ)

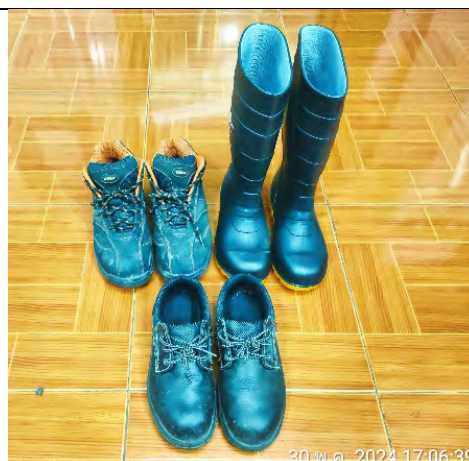
อุปกรณ์ป้องกันเท้า

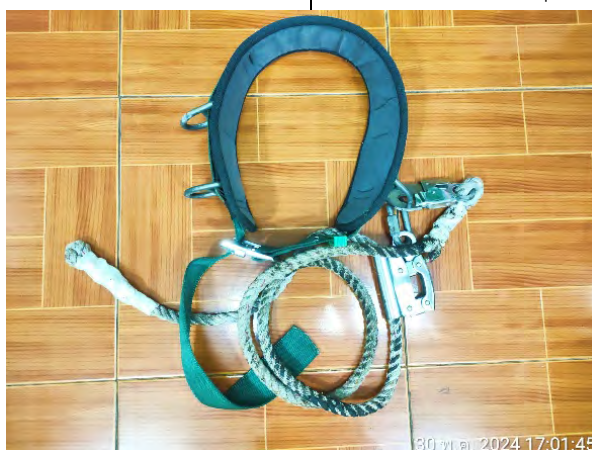
อุปกรณ์ป้องกันการตกจากที่สูง

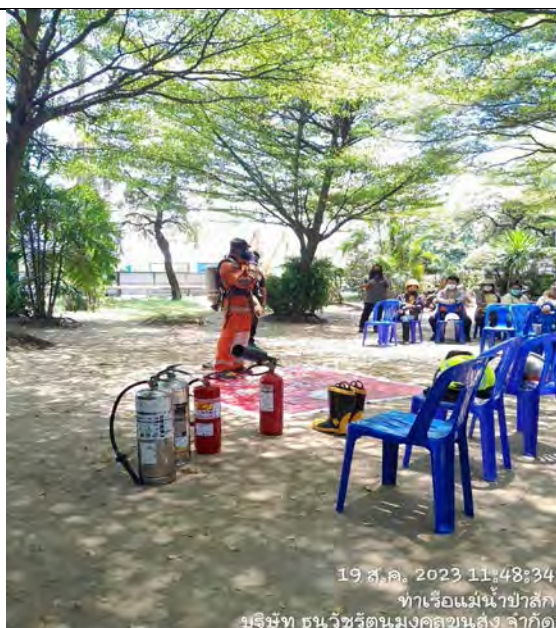
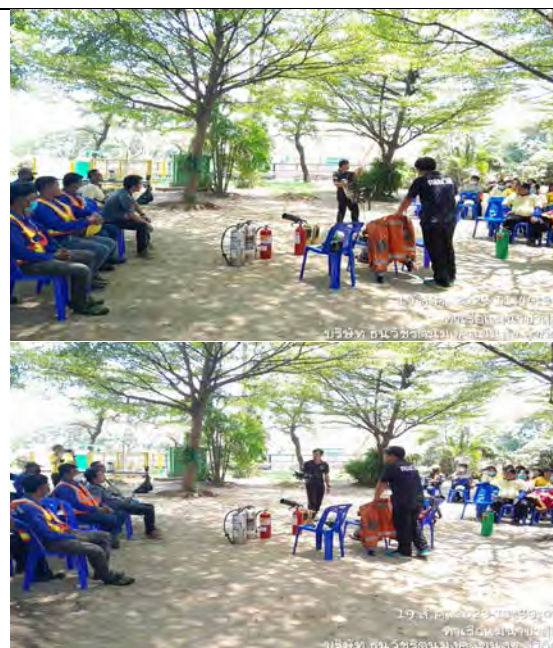
รูปที่ 2.2-52 การซ้อมดับเพลิงขั้นต้นและการอพยพหนีไฟ เมื่อวันที่ 19 สิงหาคม 2566

การอบรมและการซ้อมดับเพลิงโดยใช้ถังดับเพลิง

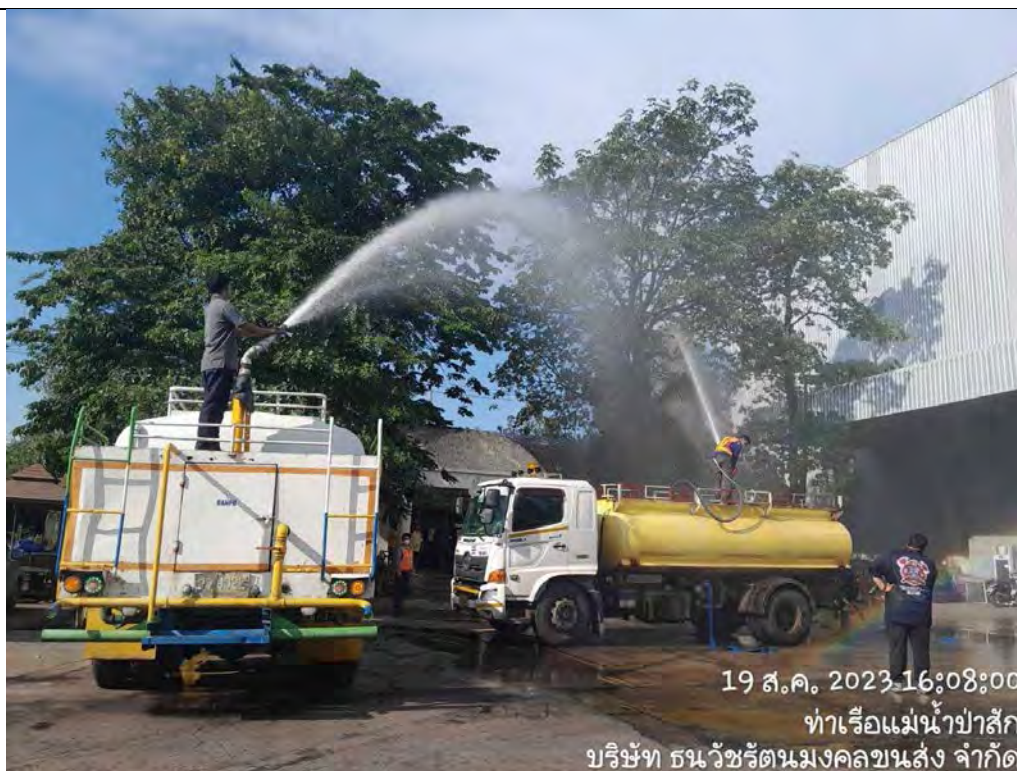
รูปที่ 2.2-52 การซ้อมดับเพลิงขั้นต้นและการอพยพหนีไฟ เมื่อวันที่ 19 สิงหาคม 2566 (ต่อ)

การฝึกใช้สายสูบน้ำจากรถบรรทุกน้ำ

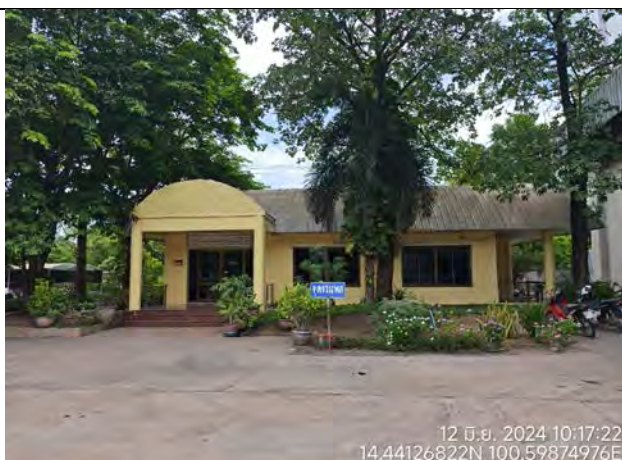
รูปที่ 2.2-53 จุดรวมพล

ด้านหน้าอาคารสำนักงานบก. ธนวัชรต้นมงคลขนส่ง

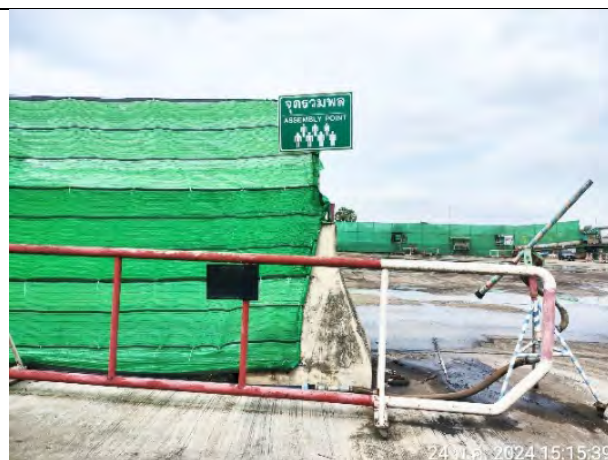
ด้านหน้าอาคารสำนักงานซ่อมบำรุง

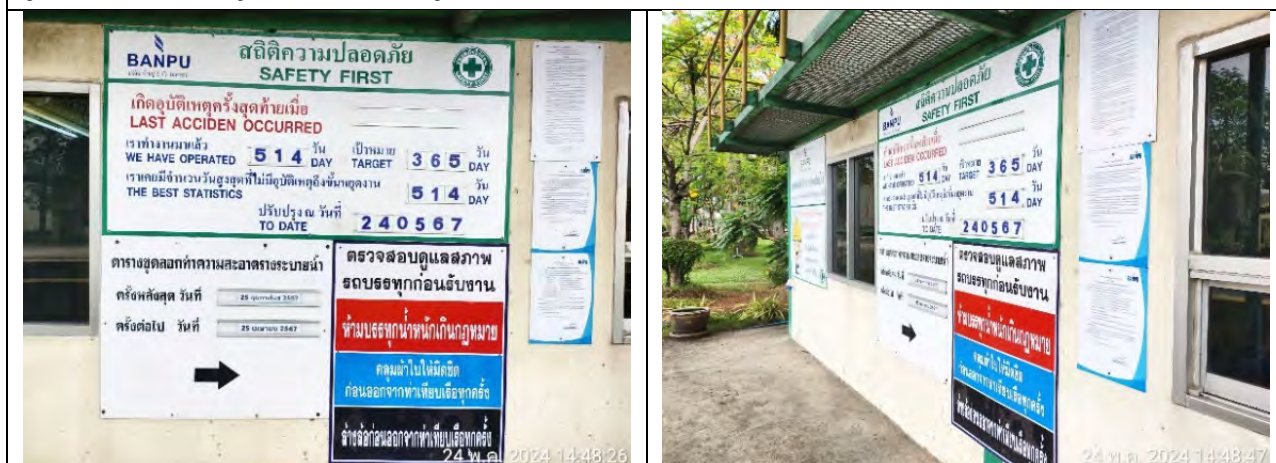
รูปที่ 2.2-55 ป้ายแสดงสถิติความปลอดภัย
