บทที่ 2

ผลการดำเนินการตามมาตรการป้องกันและแก้ไขผลกระทบสิ่งแวดล้อม

โครงการโรงแรมบันยันทรี กระบี่ (ทับแขก) ตั้งอยู่เลขที่ 279 หมู่ที่ 3 ตำบลหนองทะเล อำเภอเมืองกระบี่ จังหวัดกระบี่ ปัจจุบันเปิดดำเนินการภายใต้ชื่อโรงแรมบันยันทรี กระบี่ โดยบริษัท อันตามัน รีสอร์ท แอสเสท จำกัด โครงการเป็นโครงการประกอบกิจการประเภทโรงแรม ประกอบด้วยอาคารทั้งสิ้น จำนวน 25 อาคาร มีห้องพักรวม ทั้งสิ้น 72 ห้องพัก (81 ห้องนอน) แบ่งเป็นอาคารห้องพัก 13 อาคาร และอาคารส่วนบริการ 12 อาคาร ตั้งอยู่บน ขนาดที่ดิน 26-0-90.1 ไร่ หรือ 41,960.40 ตารางเมตรทั้งนี้ โครงการเข้าข่ายที่จะต้องศึกษาและจัดทำรายงานการวิเคราะห์ผลกระทบสิ่งแวดล้อม ซึ่งโครงการได้ดำเนินการจัดทำรายงานฯ ส่งให้ สผ. พิจารณาจนได้รับความเห็นชอบ แล้วตาม หนังสือที่ ทส 1009.5/5261 ลงวันที่ 1 พฤษภาคม 2560 โดย หนังสือเห็นชอบได้กำหนดมาตรการป้องกัน และแก้ไขผลกระทบสิ่งแวดล้อมและมาตรการติดตามตรวจสอบผลกระทบสิ่งแวดล้อม เพื่อเป็นแนวทางให้โครงการปฏิบัติรวมไปถึงเสนอรายงานผลการปฏิบัติตามมาตรการฯ ต่อหน่วยงานอนุญาต และหน่วยงานที่เกี่ยวข้อง รวมทั้ง สำนักงานนโยบายและแผนทรัพยากรธรรมชาติและสิ่งแวดล้อม (สผ.) ทุก 6 เดือนนั้น

ตารางที่ 2-1 สรุปผลการปฏิบัติตามมาตรการป้องกันและแก้ไขผลกระทบสิ่งแวดล้อม(ระยะดำเนินการ) โครงการโรงแรมบันยันทรี กระบี่ (ทับแขก)

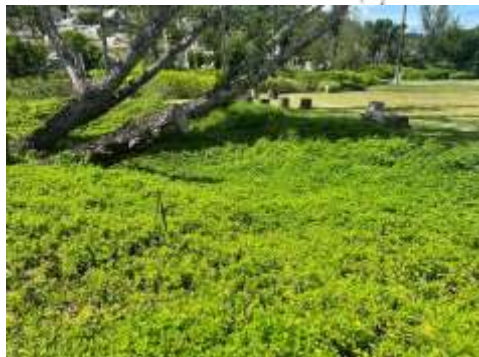
ภาพที่ 2-1 ระบายน้ำฝนของโครงการ

วางระบายน้ำ

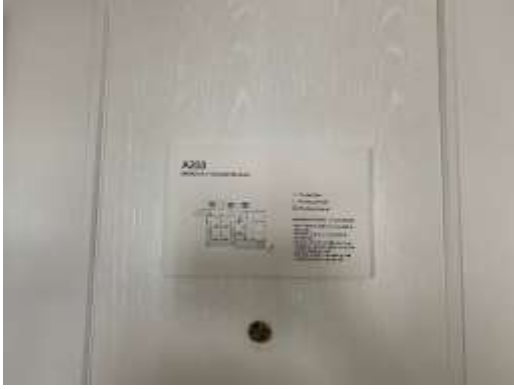
แผนผังการหนีไฟ

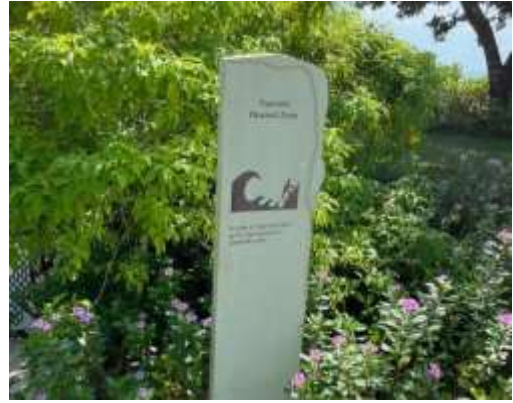
ป้ายบอกให้หนีภัยขึ้นที่สูง

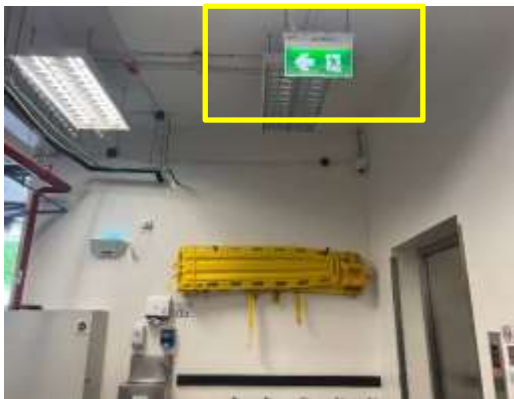
ป้ายบอกทางไปยังจุดรวมพล

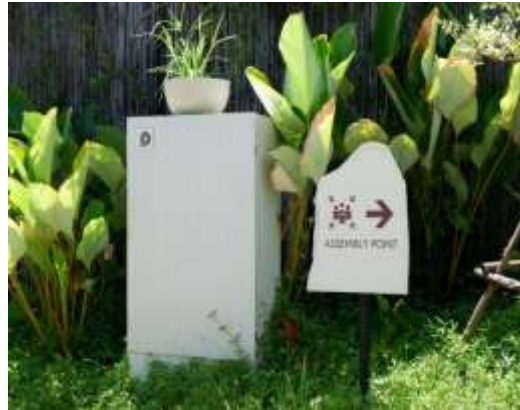
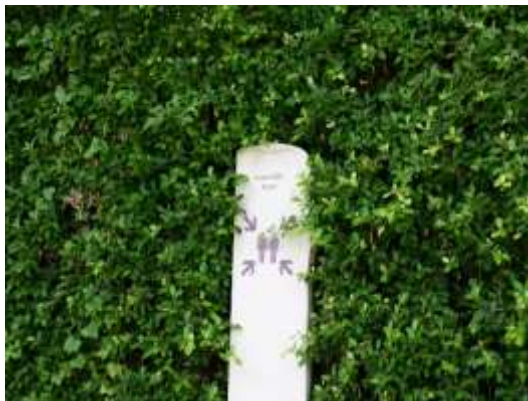
จุดรวมพล

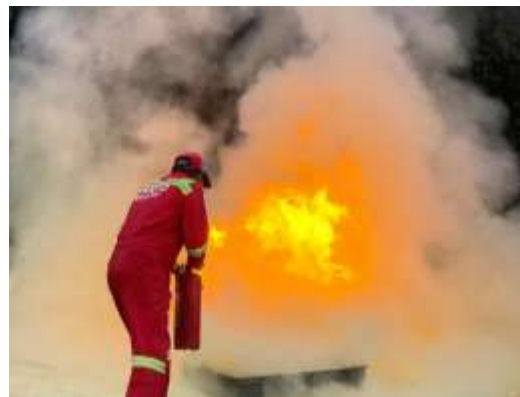
ภาพที่ 2-3 ป้ายบอกเส้นทางหนีภัย จุดรวมพล และซ้อมดับเพลิงประจำปี

การซ้อมดับเพลิง

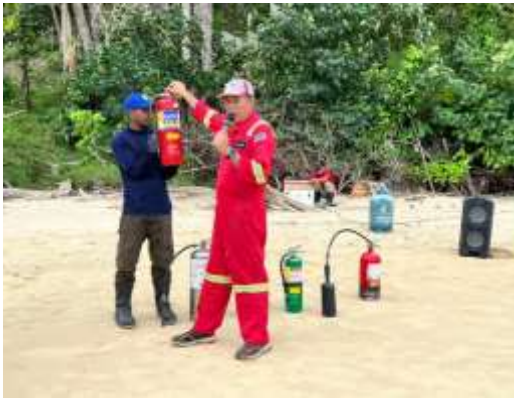
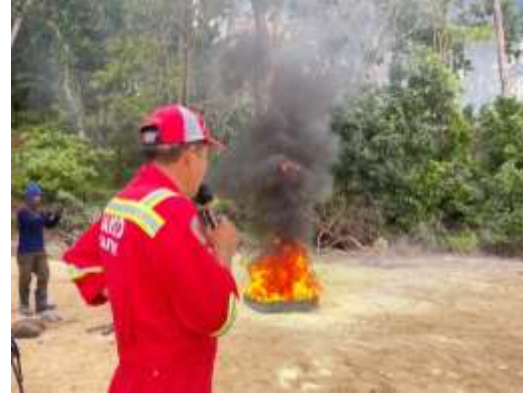
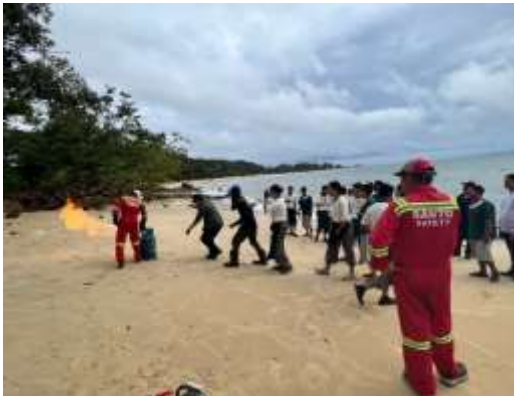
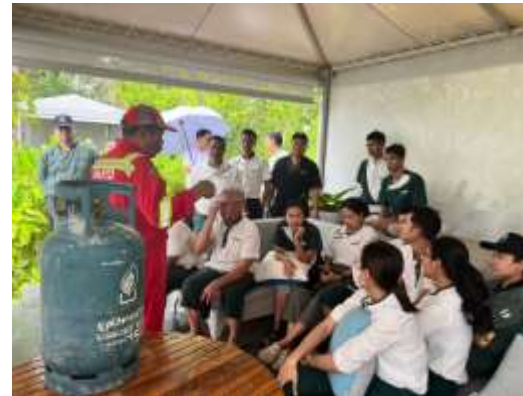
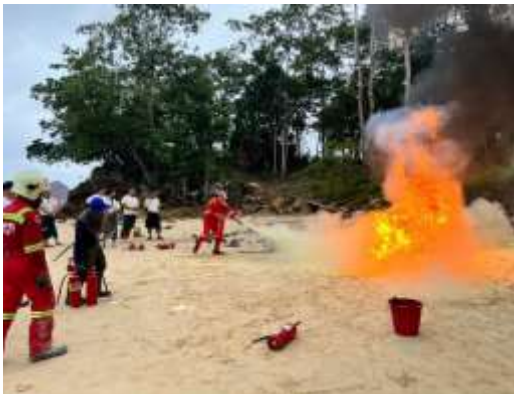
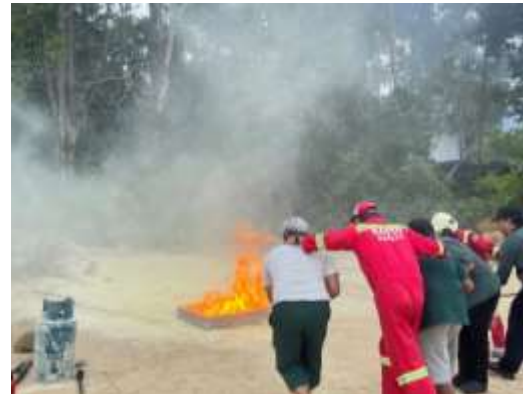
ภาพที่ 2-3 (ต่อ) ป้ายบอกเส้นทางหนีภัย จุดรวมพล และซ้อมดับเพลิงประจำปี

การซ้อมดับเพลิง

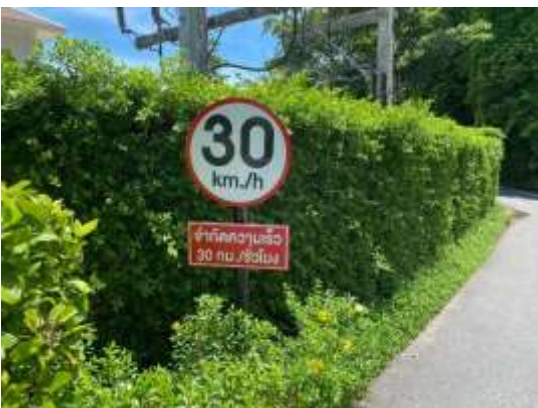
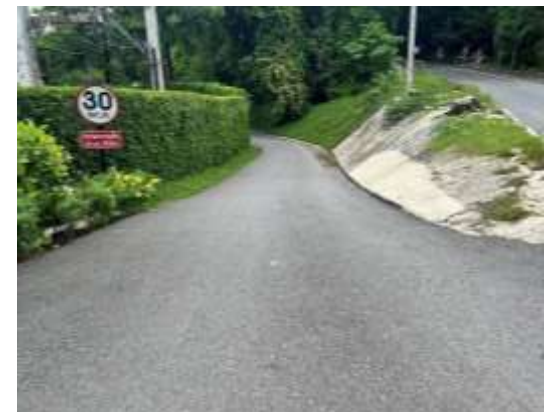
ภาพที่ 2-6 ป้ายจำกัดความเร็ว และเจ้าหน้าที่ทำความสะอาดถนน

ป้ายจำกัดความเร็ว ไม่เกิน 30 กม./ชม. บริเวณถนนทางเข้าโครงการ

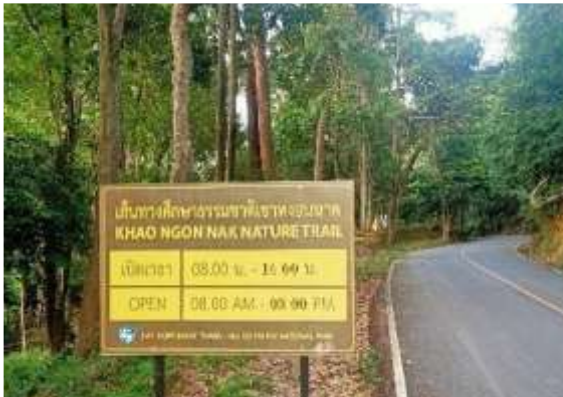
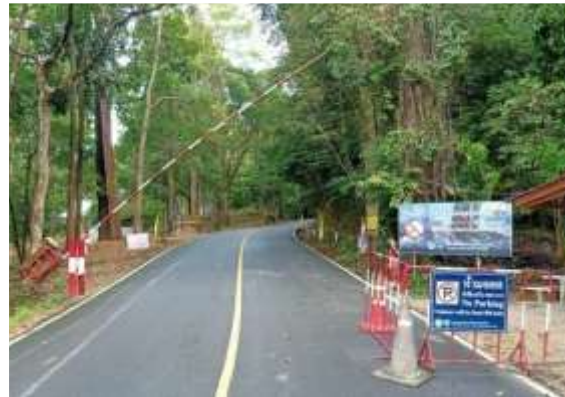
ทางเข้าอุทยาน ป้ายระยะเวลาเปิดปิด

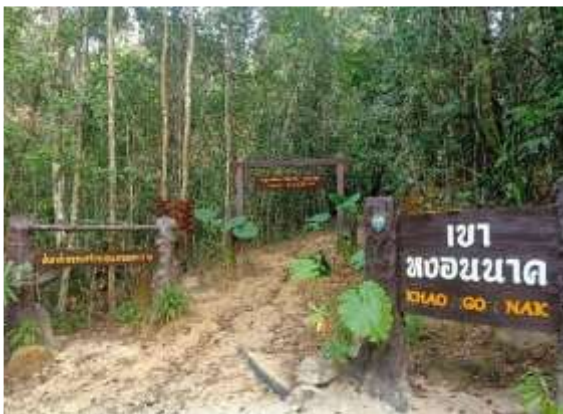
ภาพที่ 2-8 ประชาสัมพันธ์แหล่งท่องเที่ยวใกล้กับโครงการ

เส้นทางศึกษาธรรมชาติ

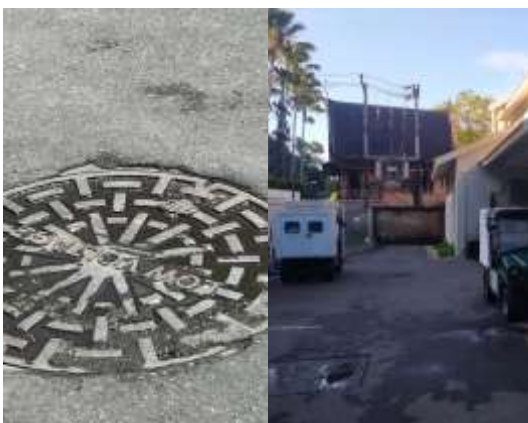
ภาพที่ 2-9 ระบบบำบัดน้ำเสียของโครงการ

ที่ตั้งของระบบบำบัดน้ำเสีย

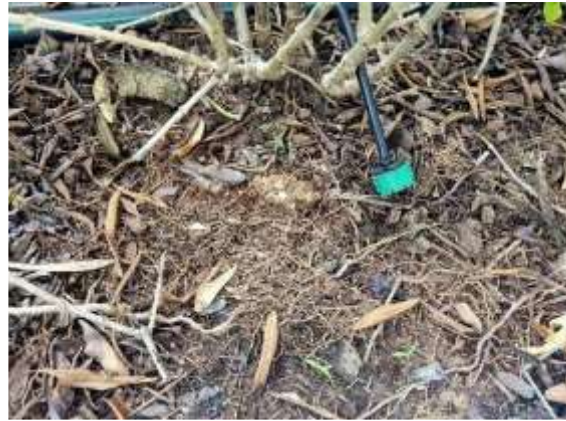
ระบบน้ำหยดที่ใช้น้ำทิ้งที่ผ่านการบำบัดมารดน้ำต้นไม้

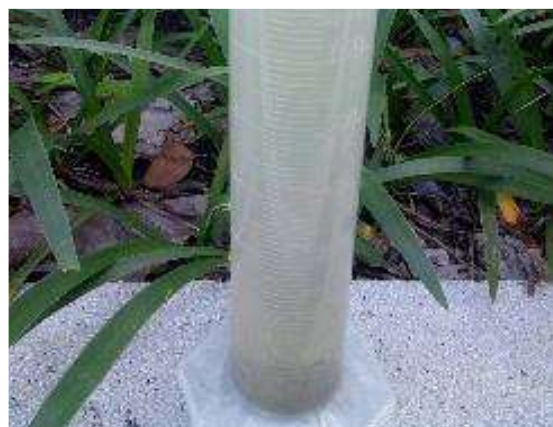
ภาพที่ 2-9 (ต่อ) ระบบบำบัดน้ำเสียของโครงการ

ตรวจวัดค่า SV₃₀

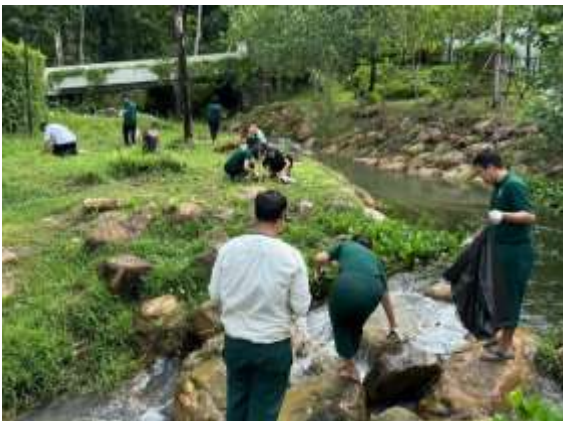
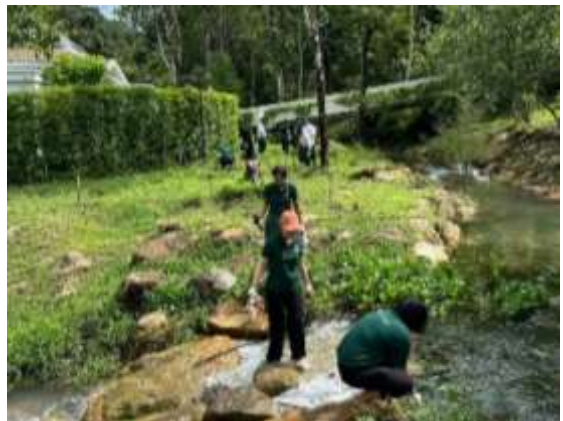
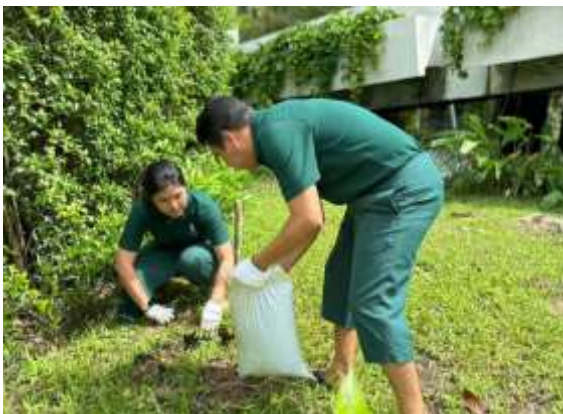
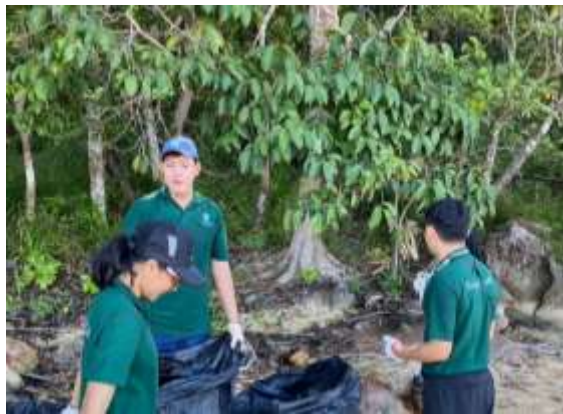
ภาพที่ 2-10 ห้วยทับแขกที่ไหลผ่านในโครงการ

การดูแลภูมิทัศน์ บริเวณห้วยทับแขก

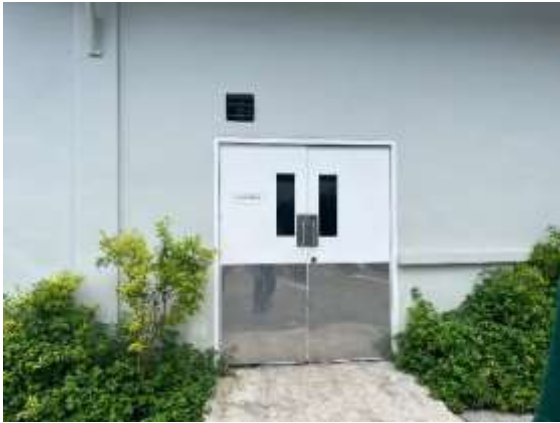
ห้องพักรวม

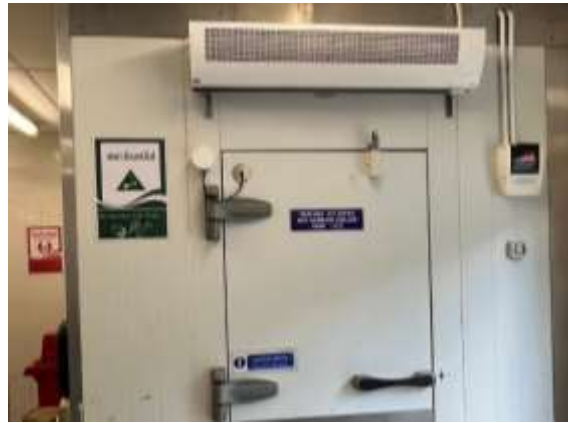
ห้องพักรเบี่ยง (เป็นห้องเย็น)

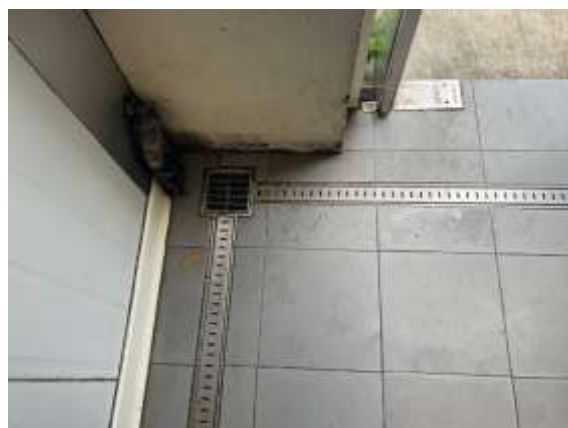
ท่อรับน้ำจากห้องพักรวไรโซเคิลไปยังระบบบำบัดน้ำเสีย

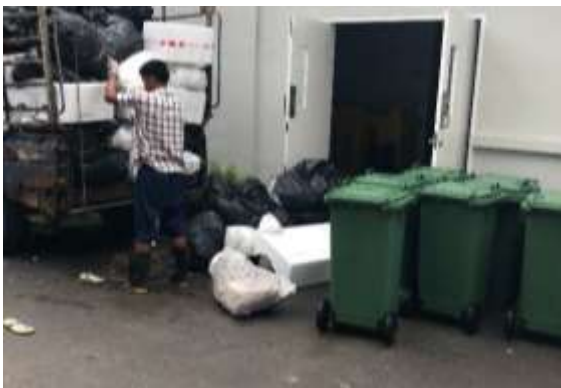
การขนย้ายขยะออกจากโครงการ

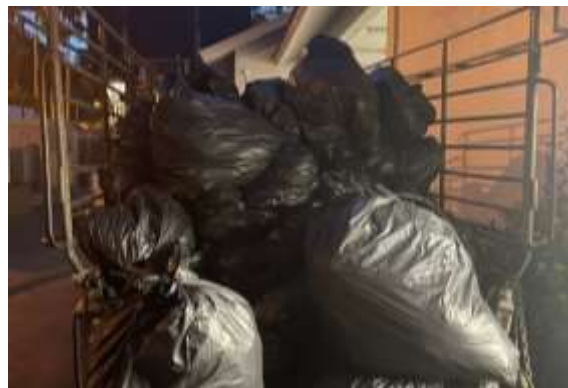
รถเก็บขยะจาก อบต. เข้ามาเก็บขยะ

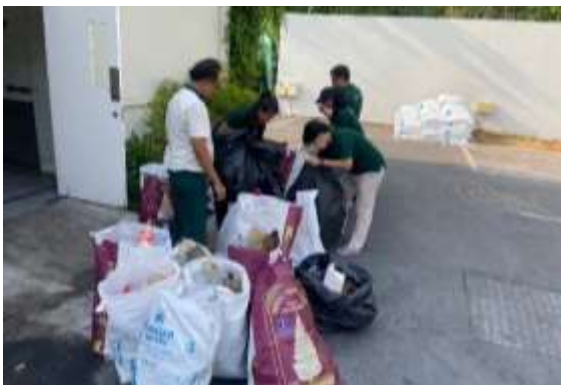
การคัดแยกขยะรีไซเคิล

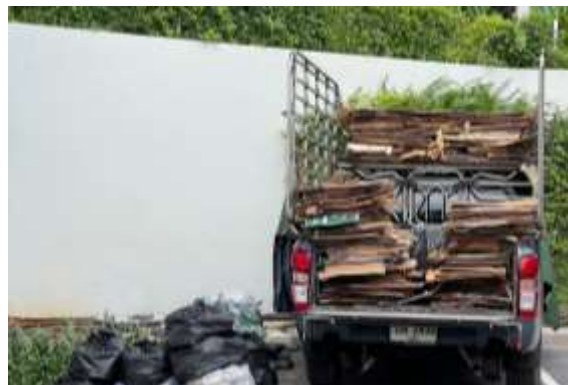
รถรับซื้อของเก่ามาซื้อขยะรีไซเคิล

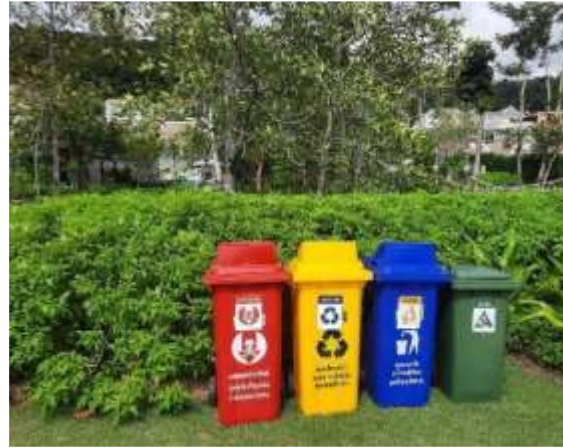
ถังขยะ 4 ประเภท บริเวณพื้นที่ส่วนกลาง

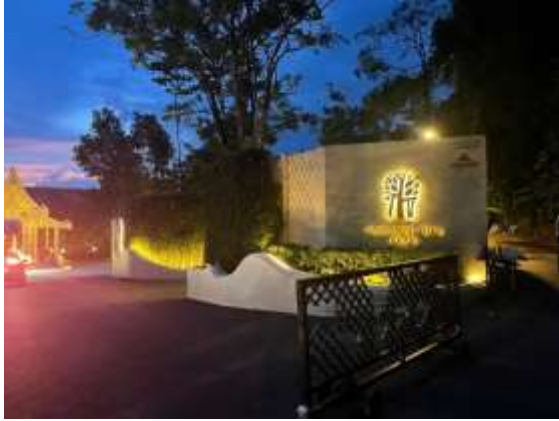
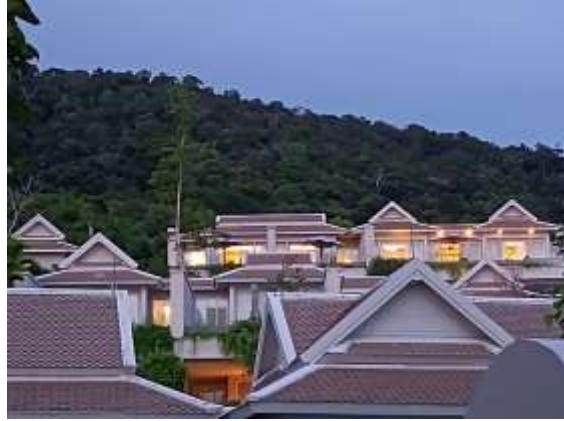
ไฟส่องสว่าง ทางเข้า-ออก โครงการ

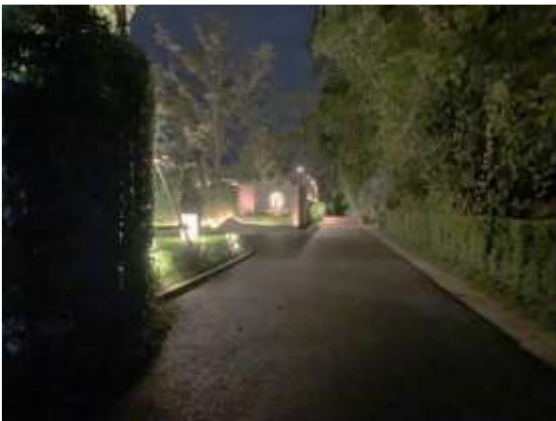
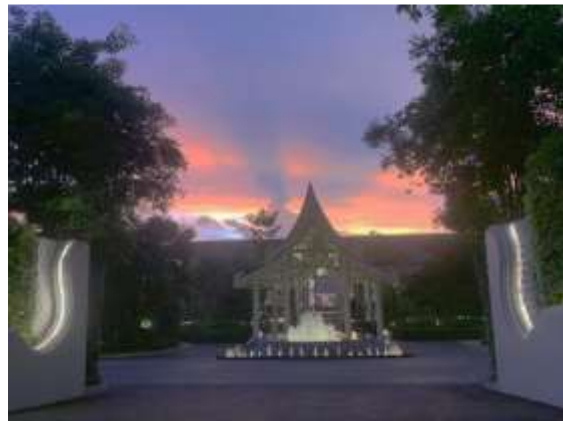
ภาพที่ 2-14 ไฟส่องสว่างภายในโครงการในเวลากลางคืน

ไฟส่องสว่างโครงการในเวลากลางคืน

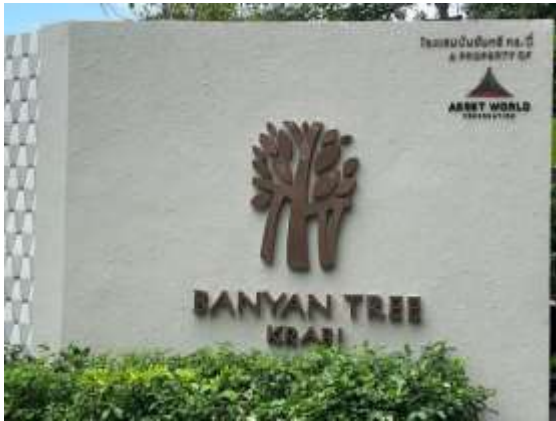
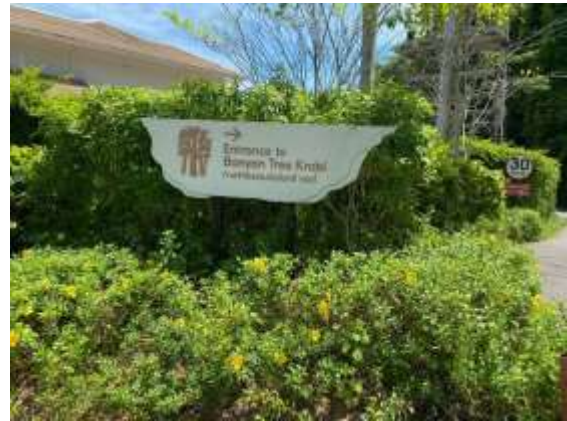
ภาพที่ 2-16 ป้ายชื่อโครงการที่สามารถมองเห็นได้แต่ไกล

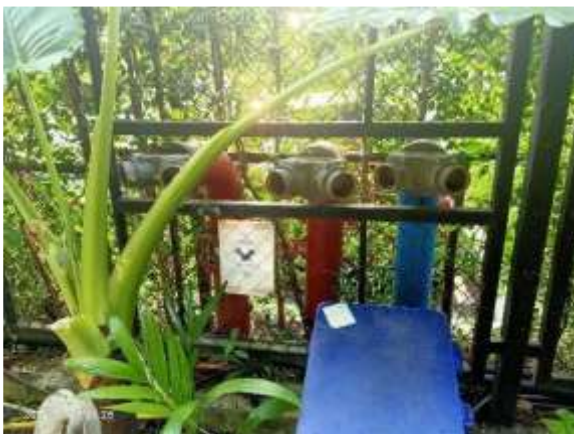
หัวรับน้ำดิบจากบริษัทเอกชน

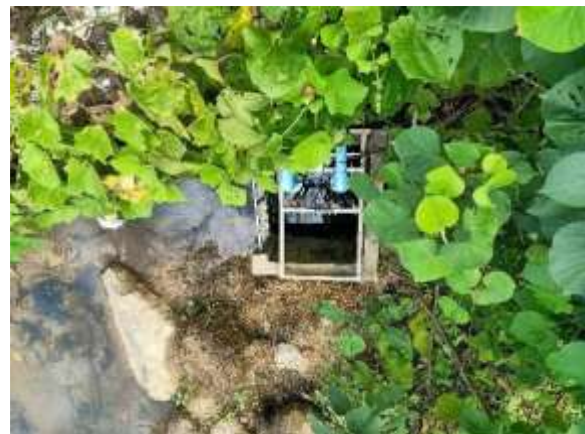
ภาพที่ 2-18 ระบบน้ำใช้ในโครงการ

จุดสูบน้ำจากห้วยทับแขก

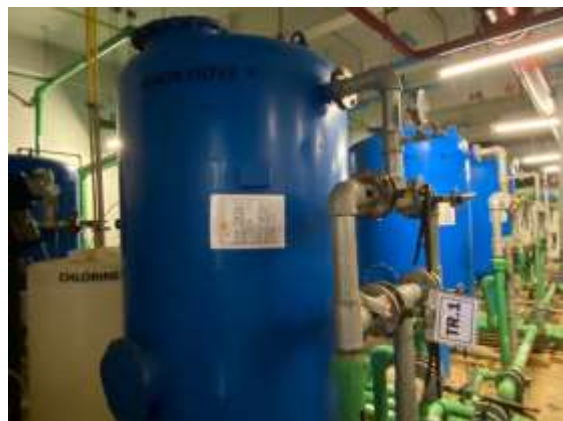
ระบบกรองน้ำของโครงการ
