รายงานผลการปฏิบัติตามมาตรการป้องกันและแก้ไขผลกระทบสิ่งแวดล้อม และมาตรการติดตามตรวจสอบ

ผลกระทบสิ่งแวดล้อม (ระยะดำเนินการ)

โครงการทำเหมืองแร่หินปูน ฉบับประจำเดือนมกราคม-มิถุนายน 2567

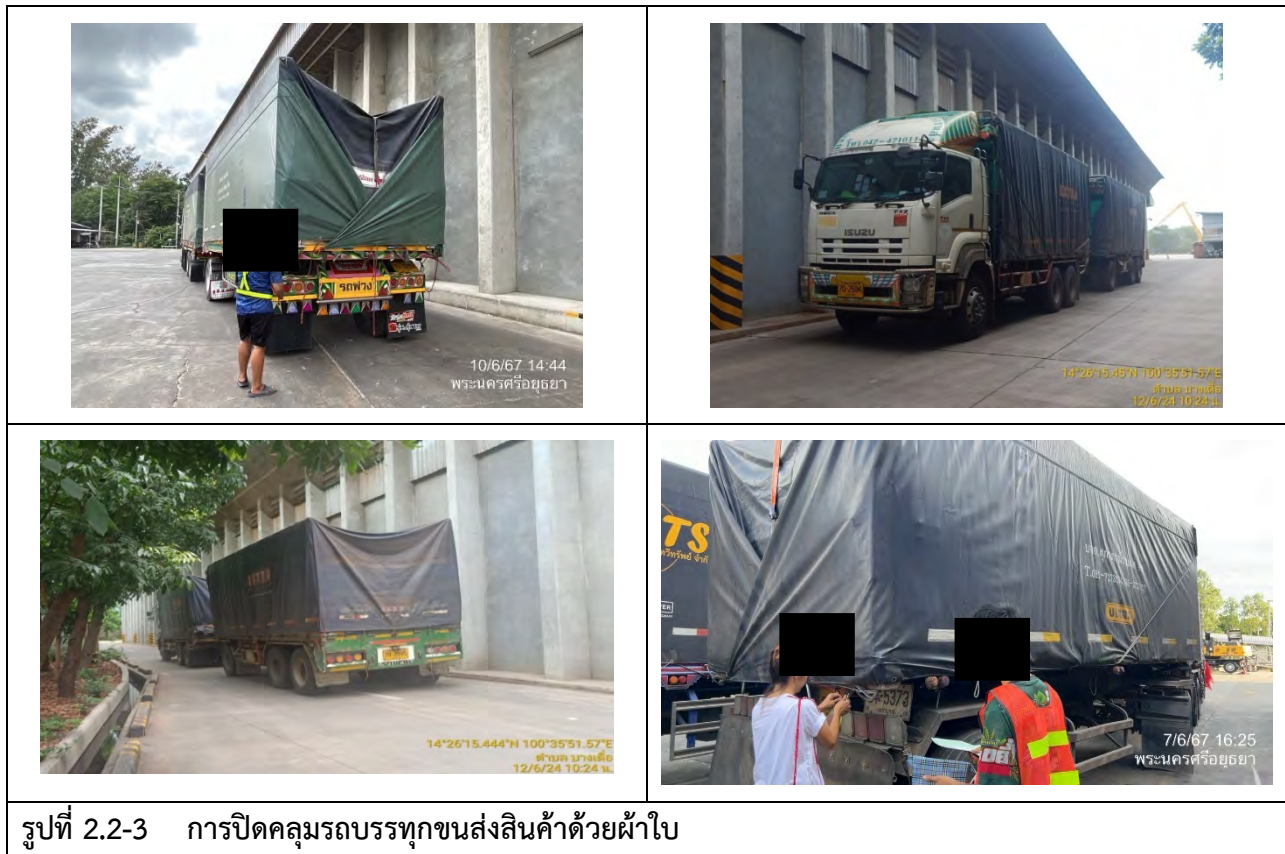
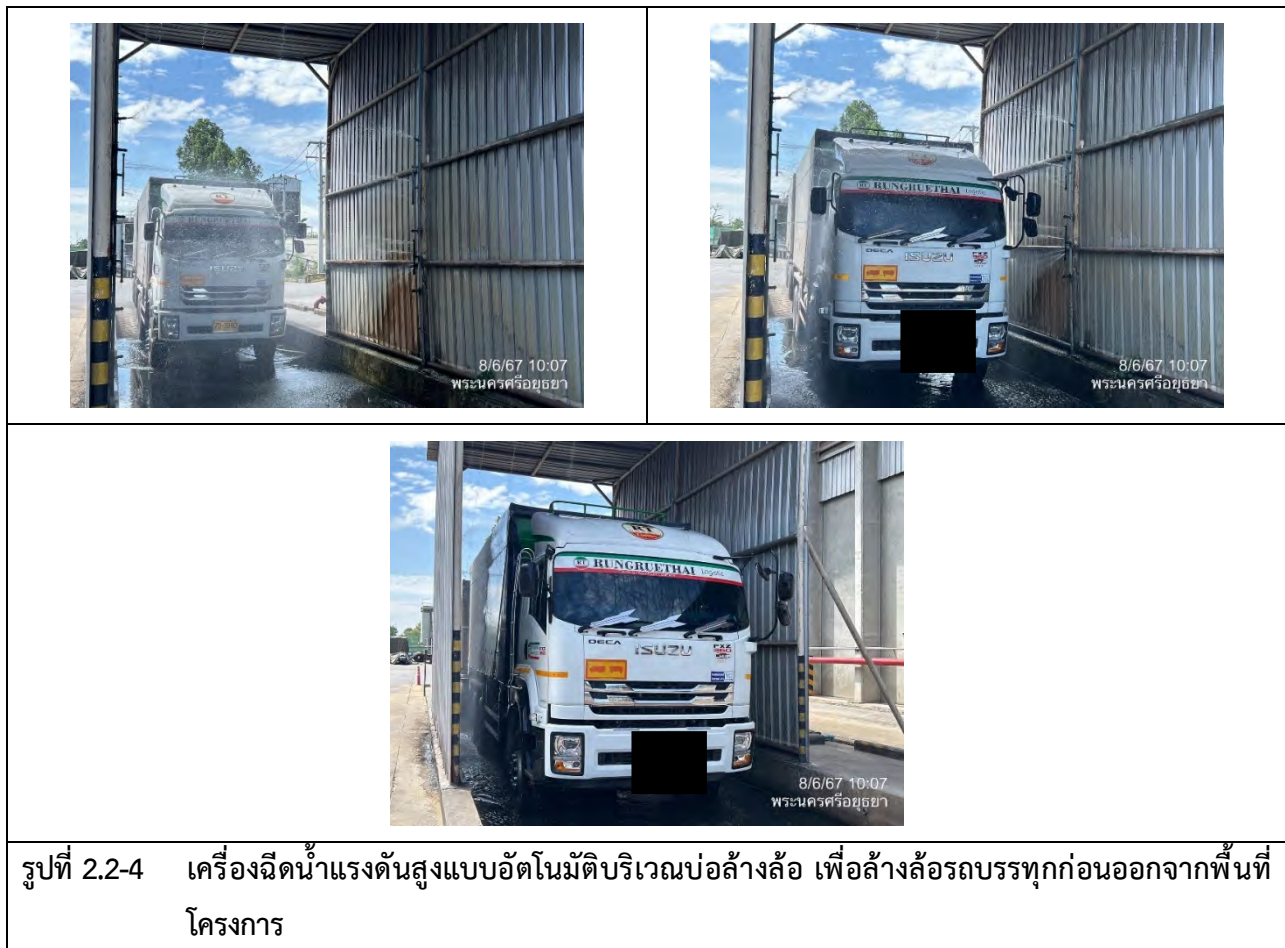
<p>ระบบสเปรย์น้ำ ด้านทิศใต้ (ด้านที่ติดบก. สวัสดิ์ไพบูลย์การเกษตร)</p>	<p>ระบบสเปรย์น้ำ ด้านทิศตะวันตก (ด้านหน้าโครงการ)</p>
<p>รูปที่ 2.2-5 ระบบสเปรย์น้ำ ด้านทิศตะวันตก (ด้านหน้าโครงการ) และด้านทิศใต้ (ด้านที่ติดบก. สวัสดิ์ไพบูลย์การเกษตร) บริเวณริมรั้วโครงการ เพื่อป้องกันการฟุ้งกระจายของฝุ่นละอองโดยรอบพื้นที่โครงการ</p>

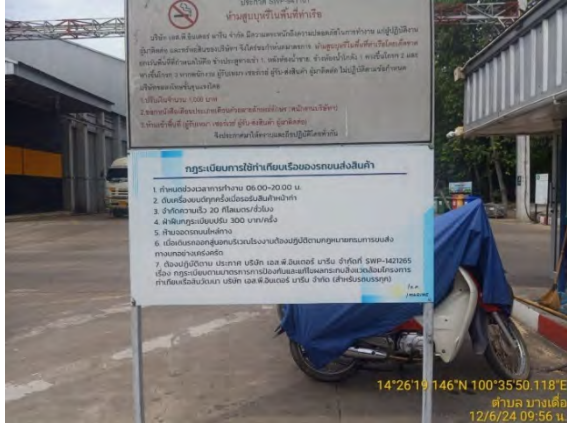
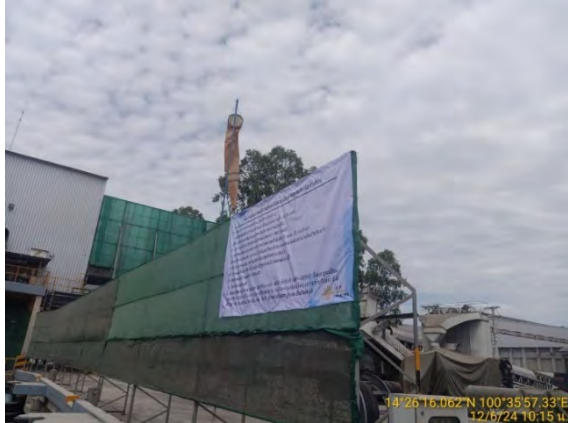
<p>ป้ายกฎระเบียบตามมาตรการการป้องกันแก้ไขผลกระทบ สิ่งแวดล้อมของโครงการ สำหรับรถบรรทุก และป้ายประชาสัมพันธ์กฎระเบียบติดไว้บริเวณทางเข้า-ออก โครงการ</p>	<p>ป้ายกฎระเบียบตามมาตรการการป้องกันแก้ไขผลกระทบ สิ่งแวดล้อมของโครงการ สำหรับเรือลากจูงและเรือลำเลียง และป้ายประชาสัมพันธ์กฎระเบียบติดไว้บริเวณหน้าท่าเทียบ เรือของโครงการ</p>
<p>รูปที่ 2.2-7 ป้ายกฎระเบียบตามมาตรการการป้องกันแก้ไขผลกระทบสิ่งแวดล้อมของโครงการ สำหรับ รถบรรทุก และเรือลากจูงและเรือลำเลียง และป้ายประชาสัมพันธ์กฎระเบียบติดไว้บริเวณ ทางเข้า-ออกโครงการ และบริเวณหน้าท่าเทียบเรือของโครงการ</p>

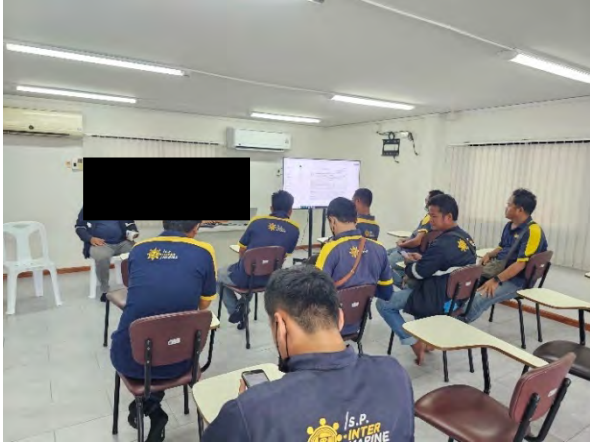
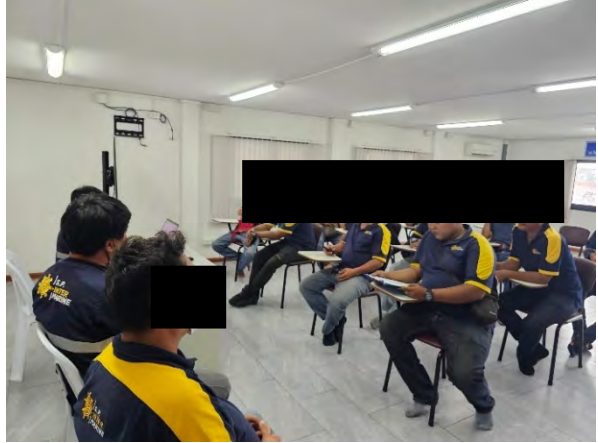
<p>รูปที่ 2.2-8 การอบรมการปฏิบัติงานขนส่งสินค้าอย่างปลอดภัย และกฎระเบียบต่าง ๆ ที่เกี่ยวข้องให้กับ พนักงานของโครงการ</p>

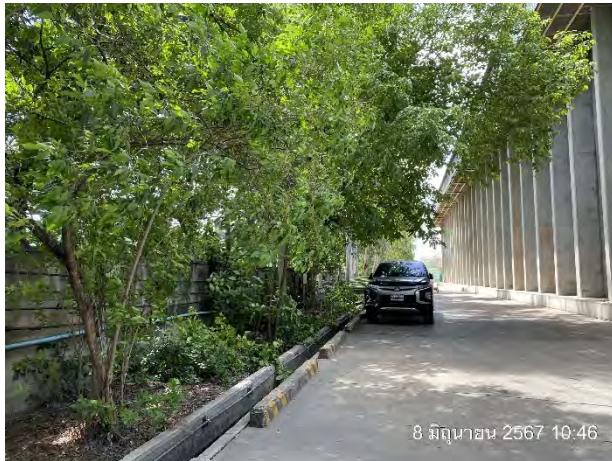
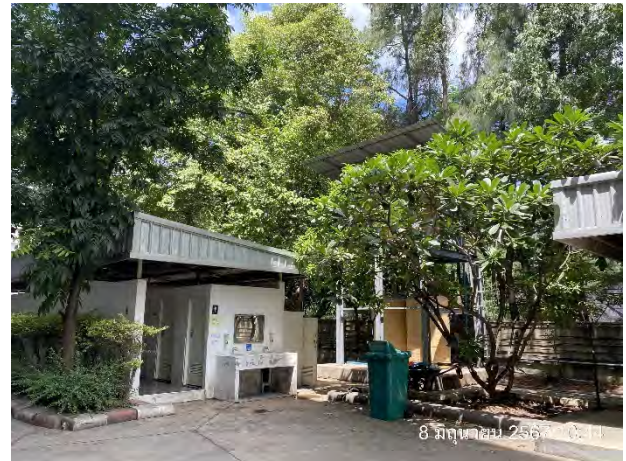
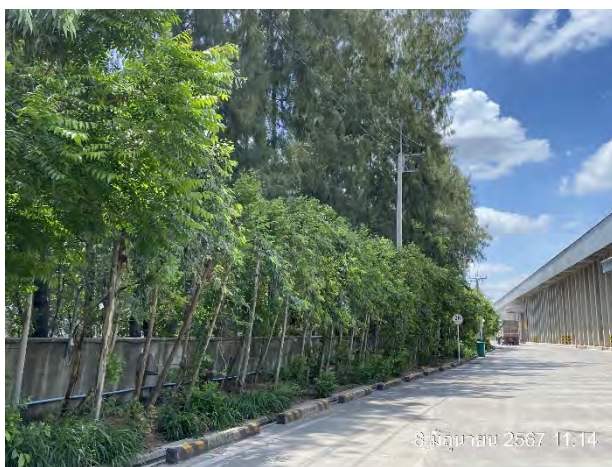
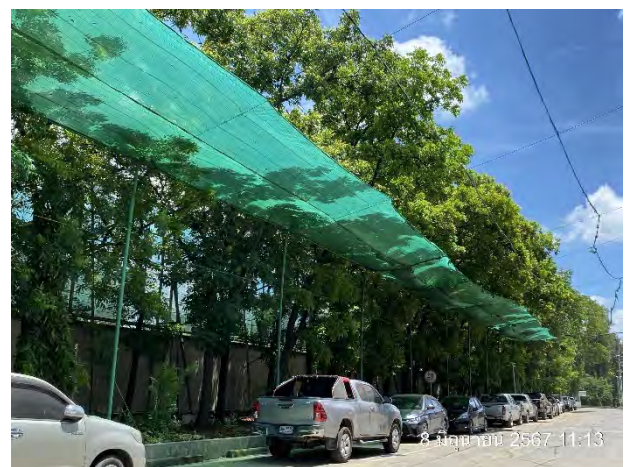
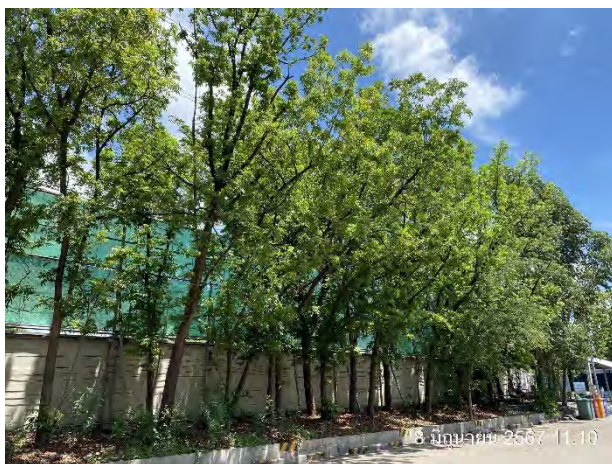
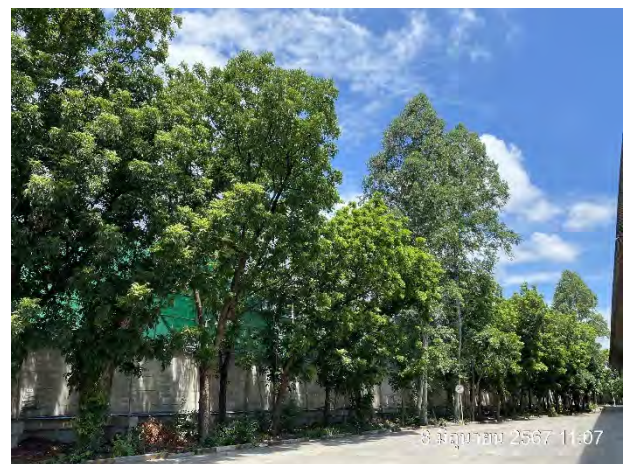
รูปที่ 2.2-10 พื้นที่สีเขียวของโครงการ การปลูกไม้ยืนต้นบริเวณริมรั้วของพื้นที่โครงการ โดยเลือกชนิดพันธุ์ที่มีใบหนา ทนทานต่อสภาพแวดล้อม และดูแลรักษาให้เจริญเติบโตได้ต่อเนื่อง

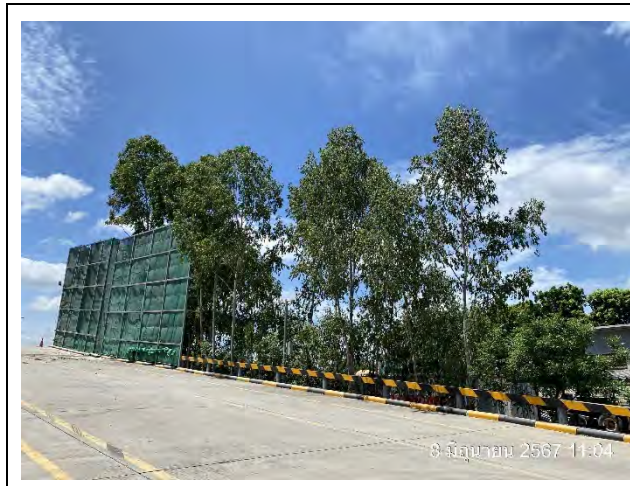
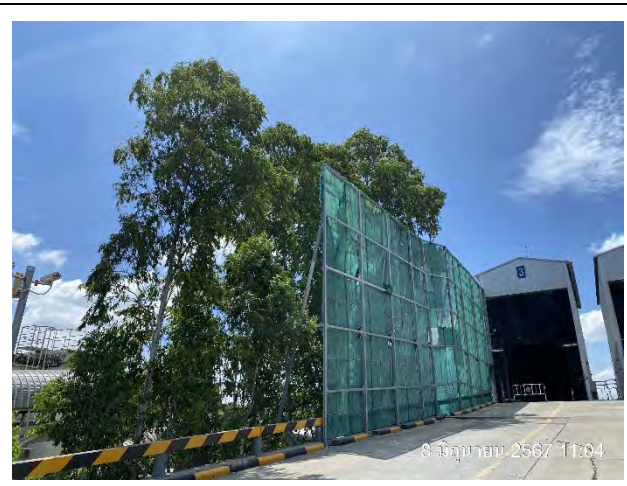
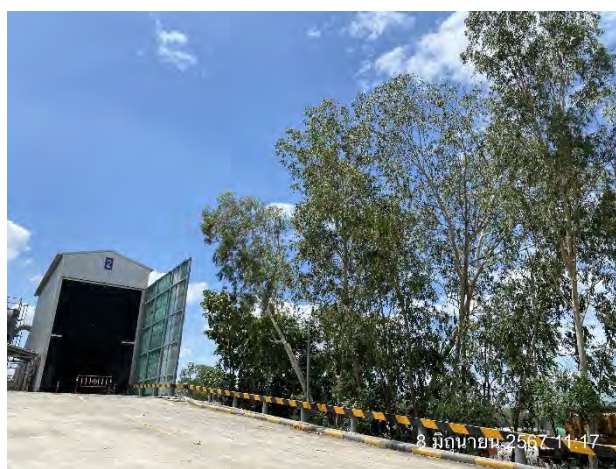
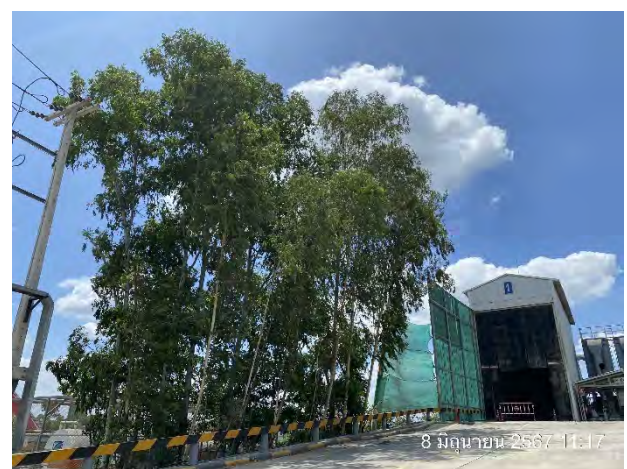
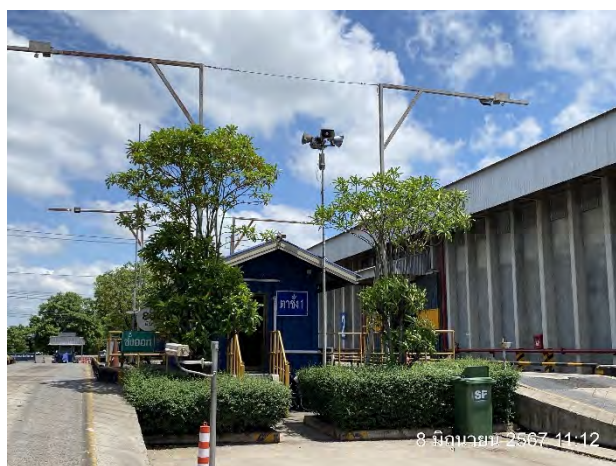
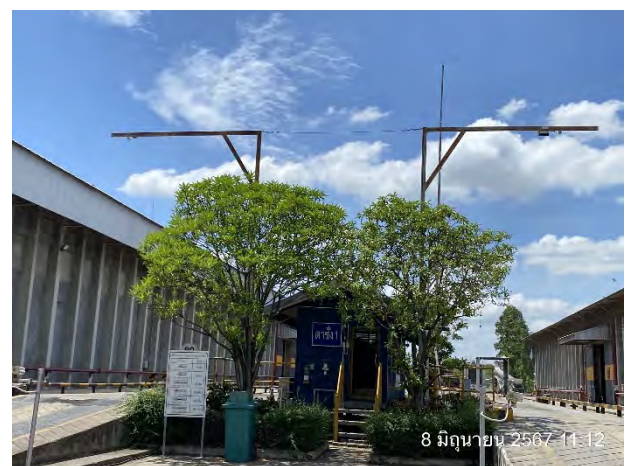
รูปที่ 2.2-10 พื้นที่สีเขียวของโครงการ การปลูกไม้ยืนต้นบริเวณริมรั้วของพื้นที่โครงการ โดยเลือกชนิดพันธุ์
ที่มีใบหนา ทนทานต่อสภาพแวดล้อม และดูแลรักษาให้เจริญเติบโตได้ดีอยู่เสมอ (ต่อ)

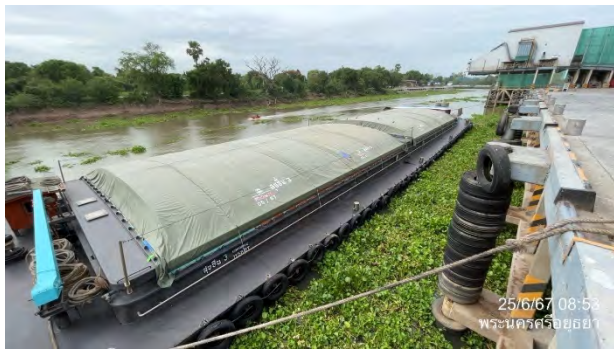
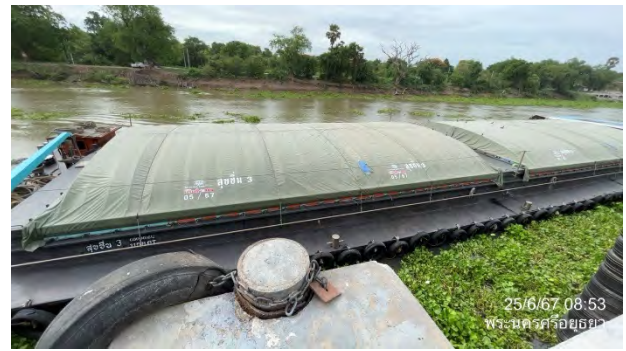
รูปที่ 2.2-11 เรือลำเลียงสินค้าทุกลำจะต้องคลุมผ้าใบระหว่างการขนส่งจากท่าเทียบเรือต้นทางมายังท่าเทียบเรือโครงการและจากท่าเทียบเรือโครงการไปยังท่าเทียบเรือปลายทาง เพื่อป้องกันฝุ่นละออง

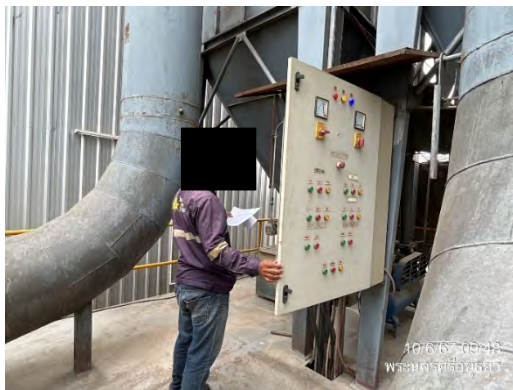
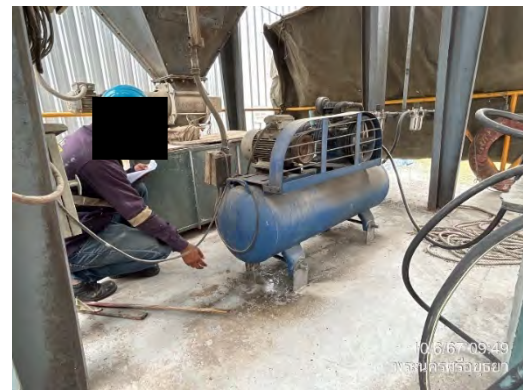
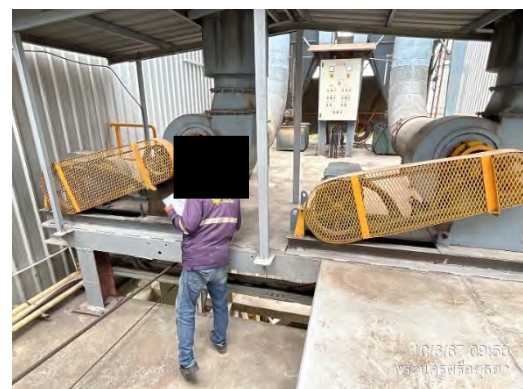
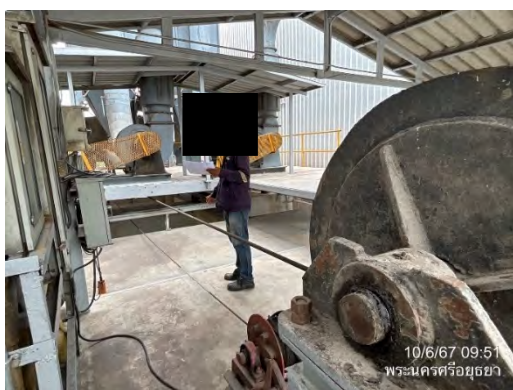
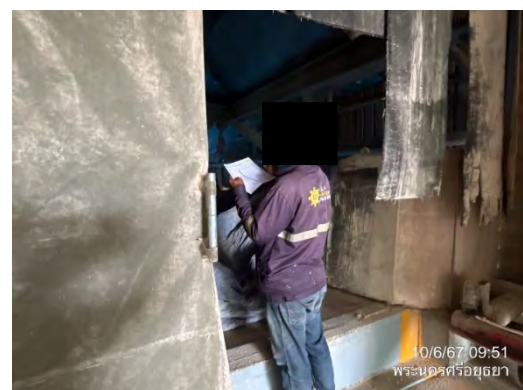
รูปที่ 2.2-12 การตรวจสอบสภาพเครื่องดักจับฝุ่น (Bag Filter) ก่อนลงสินค้าทุกครั้ง เพื่อให้ใช้งานได้ดีอยู่เสมอ

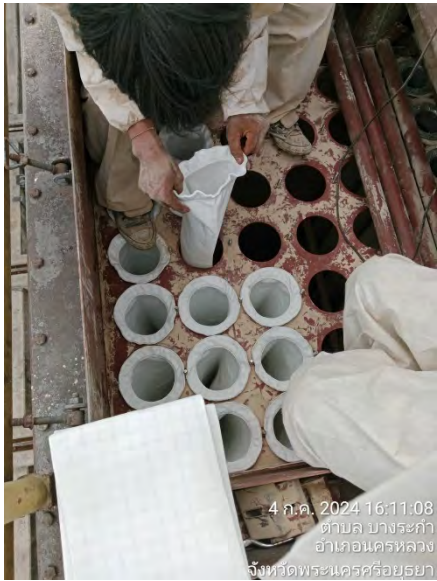
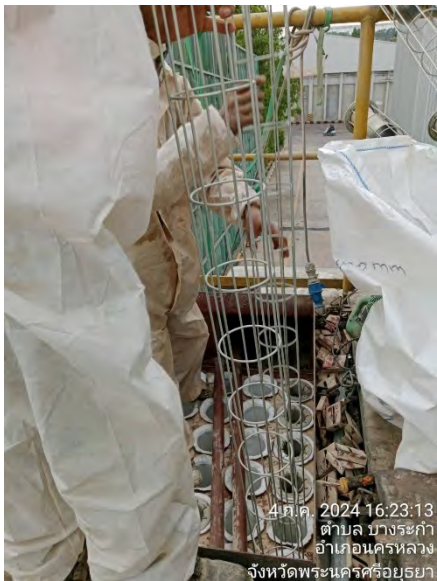
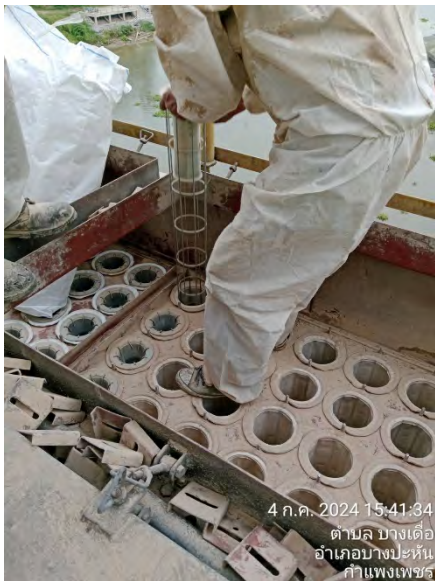
<p>รูปที่ 2.2-13 การบำรุงรักษาในเชิงป้องกัน (Preventive Maintenance Program) ทุก 2,000 ชั่วโมงการทำงาน (ประมาณ 3 เดือน/ครั้ง) สำหรับเครื่องจักรหรืออุปกรณ์ที่เกี่ยวข้องกับการควบคุมมลพิษทางอากาศ โดยมีการเปลี่ยนถุงกรองเครื่องดักจับฝุ่น (Bag Filter) เมื่อวันที่ 4 กรกฎาคม 2567</p>

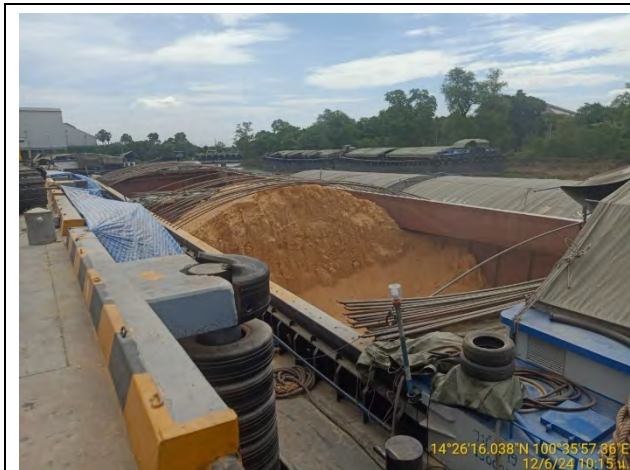
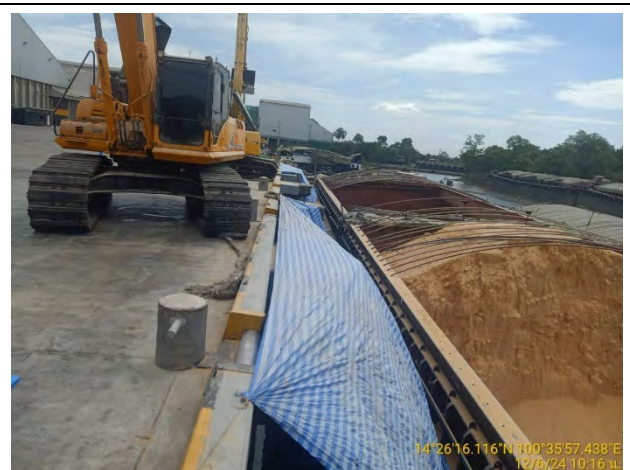
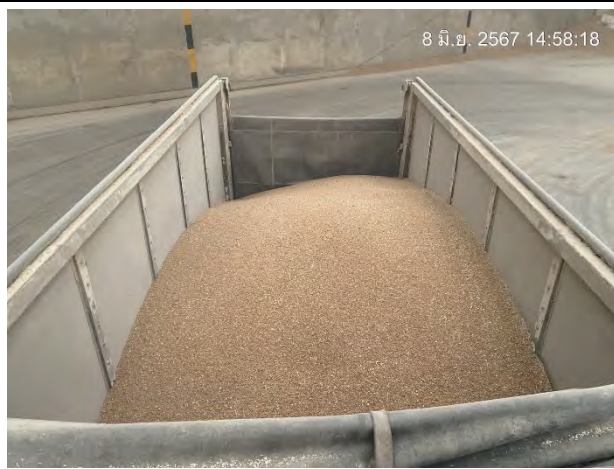
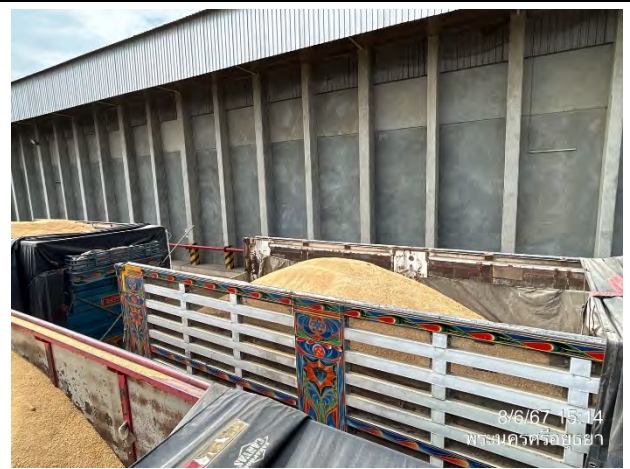
รูปที่ 2.2-14 การบรรทุกสินค้าไม่เกินร้อยละ 70 ของระวางเรือ และกองสินค้าต้องไม่เกินโค้งเรือ

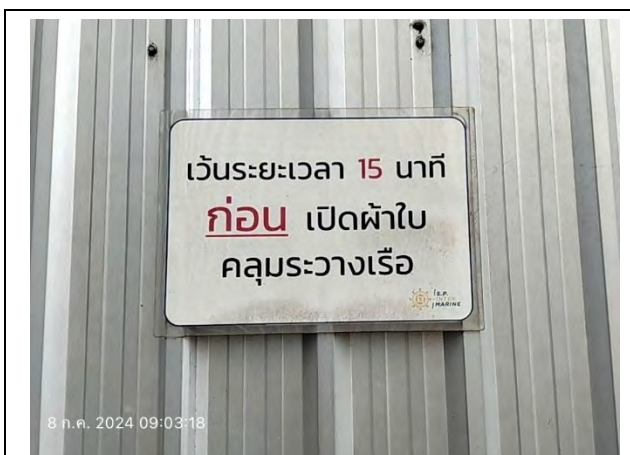
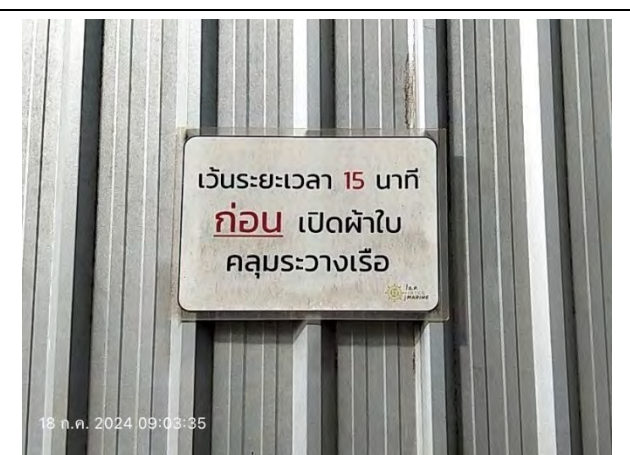
รูปที่ 2.2-15 ป้ายเตือนให้เว้นระยะเวลาไว้อย่างน้อย 15 นาที ก่อนเปิดผ้าใบ เพื่อป้องกันฝุ่นฟุ้งกระจายของฝุ่นละออง

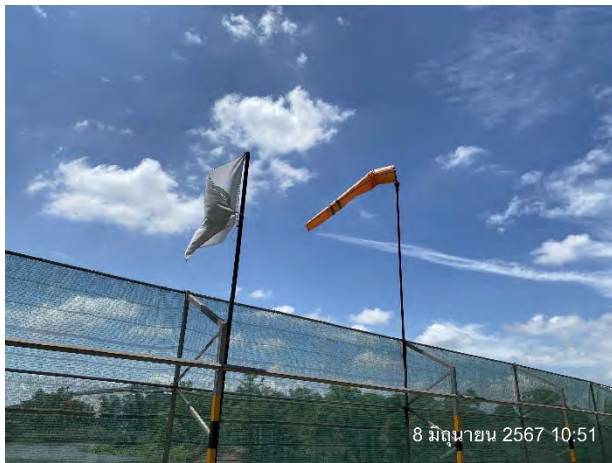
รูปที่ 2.2-16 การติดตั้งถุงลม (Wind Sock) บริเวณหน้าท่าเทียบเรือ เพื่อใช้เป็นเครื่องมือในการสังเกตทิศทางลมและความเร็วลม

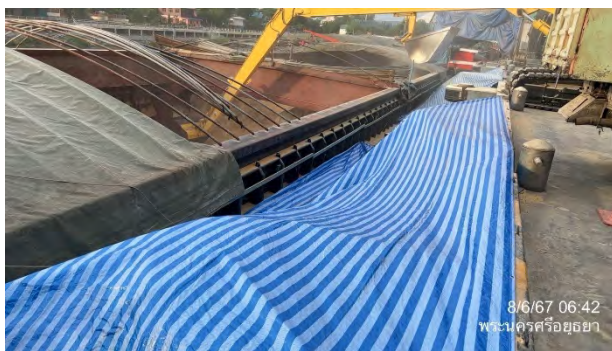
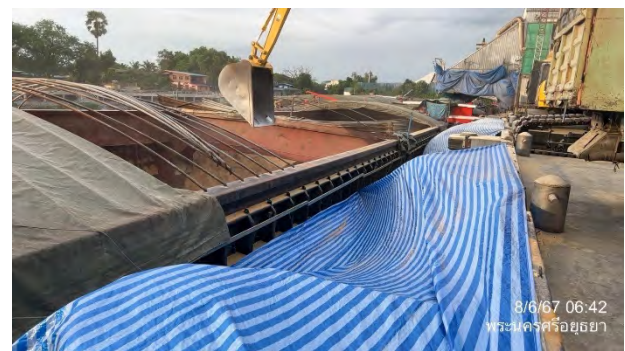
รูปที่ 2.2-17 การชิงผ้าใบหรือผ้าพลาสติกระหว่างเรือลำเลียงสินค้าและท่าเทียบเรือ

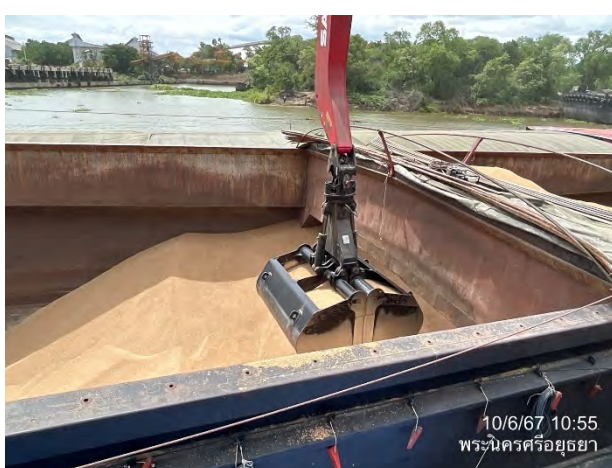
รูปที่ 2.2-18 การตักสินค้าด้วยแบ็คโฮหรือรถเกร็บไฟฟ้า (GRAB) หรือบุงกี้ของแบ็คโฮ

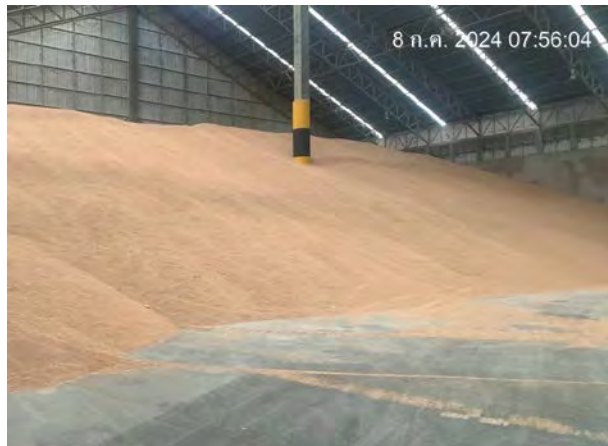
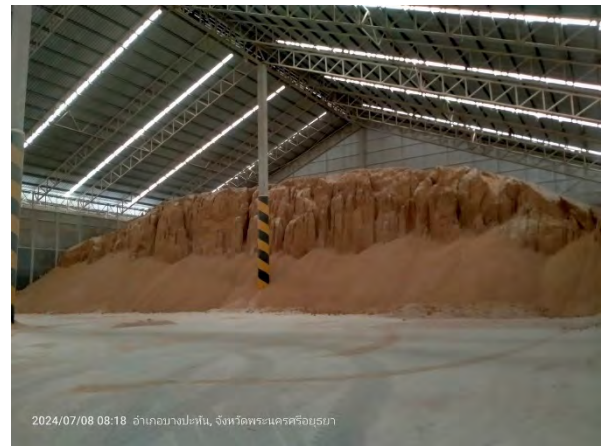
การเก็บสินค้าไว้ในคลังเก็บสินค้าทันที

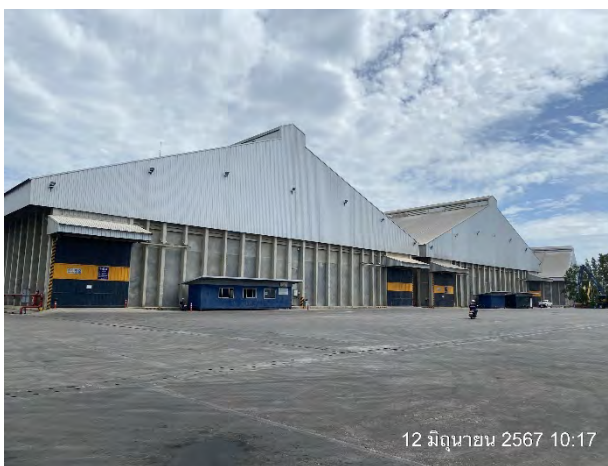
สภาพบริเวณหน้าท่าที่ไม่มีการเทกองสินค้า

รูปที่ 2.2-19 โครงการไม่มีการเทกองสินค้าไว้บนหน้าท่า เนื่องจากทางโครงการจะมีการตักสินค้าขึ้นจากเรือลำเลียงใส่รถบรรทุก แล้ววิ่งไปเทในคลังเก็บสินค้าทันที

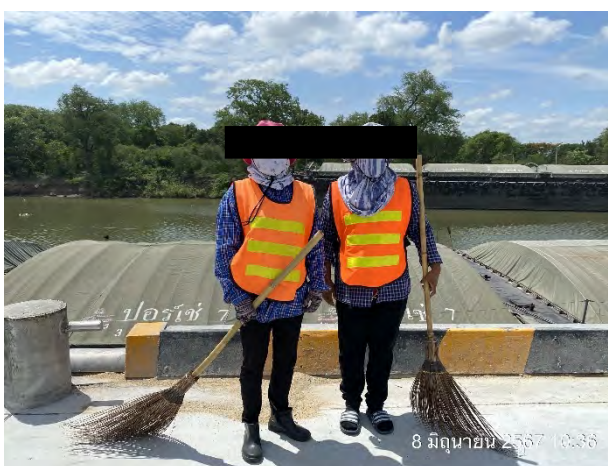
รูปที่ 2.2-20 พนักงานสวมใส่หน้ากากป้องกันฝุ่นขณะปฏิบัติงาน

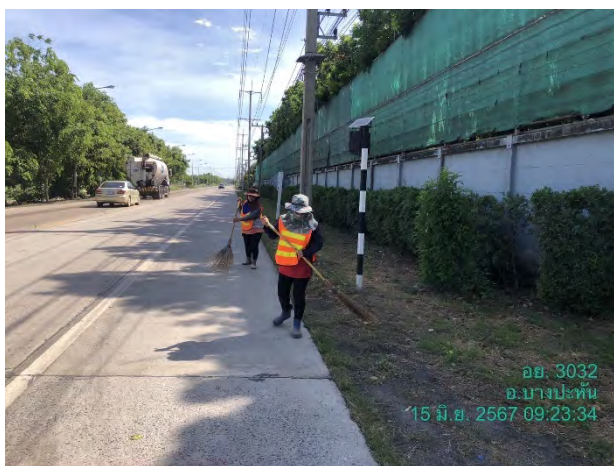
รูปที่ 2.2-22 พนักงานกวาดถนนบริเวณพื้นที่ทางเข้า-ออกโครงการเป็นประจำทุกวัน

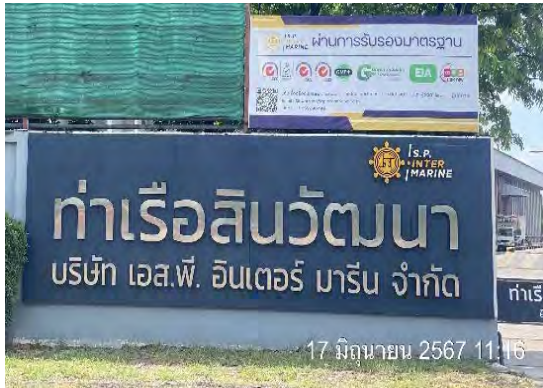
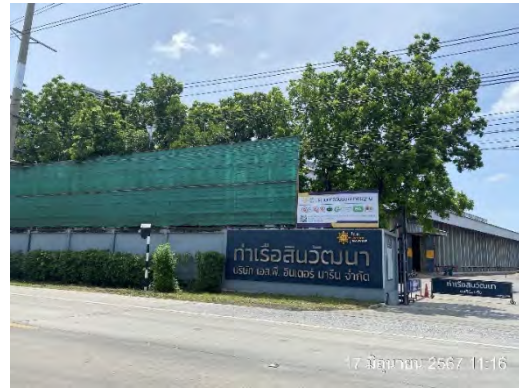
รูปที่ 2.2-23 ป้ายขนาด 2.5x 1.5 ม. บริเวณหน้าโครงการ แสดงชื่อผู้รับผิดชอบ เบอร์โทรศัพท์ติดต่อ เพื่อรับเรื่องร้องเรียนจากประชาชนที่อาจจะได้รับความเสียหาย หรือได้รับผลกระทบต่อร่างกายและทรัพย์สินจากโครงการ

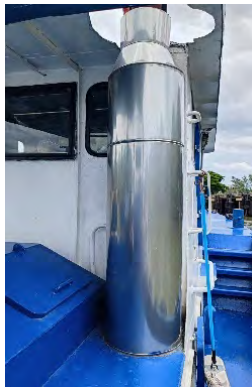
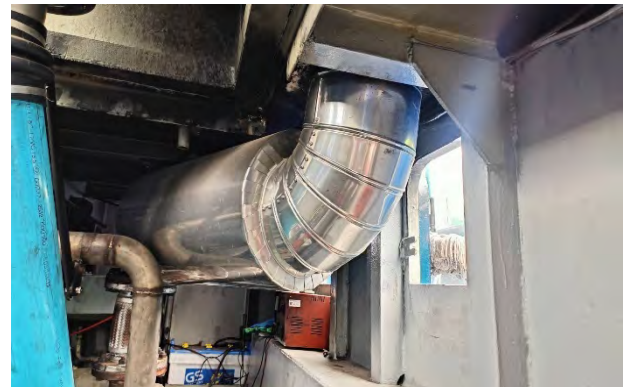
รูปที่ 2.2-24 เรือนต์ลากจูงที่ติดตั้งตัวเก็บเสียง (Silencer)

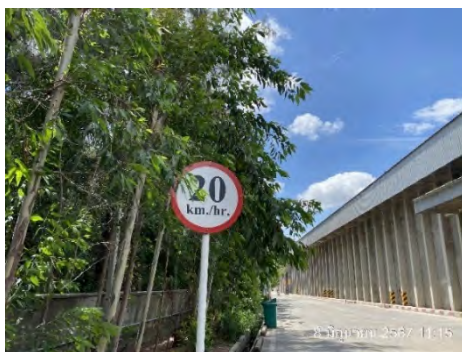
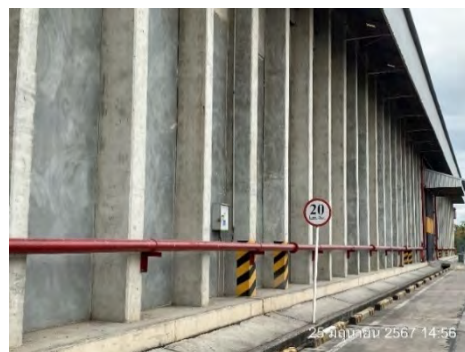
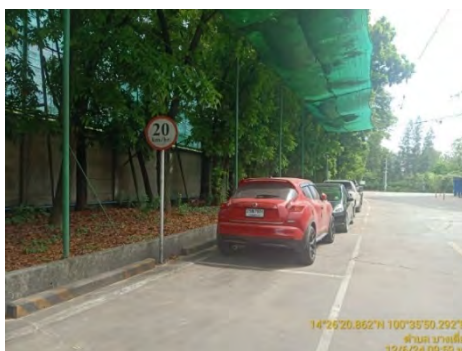
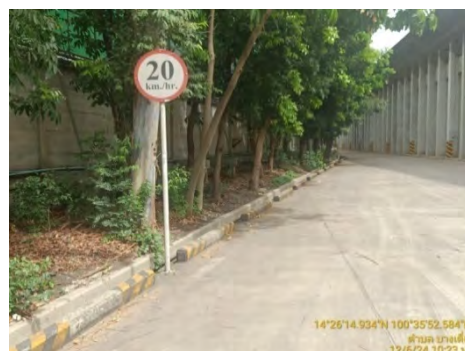
รูปที่ 2.2-25 ป้ายเตือนจำกัดความเร็วของรถบรรทุกสินค้าในพื้นที่โครงการไม่เกิน 20 กิโลเมตร/ชั่วโมง

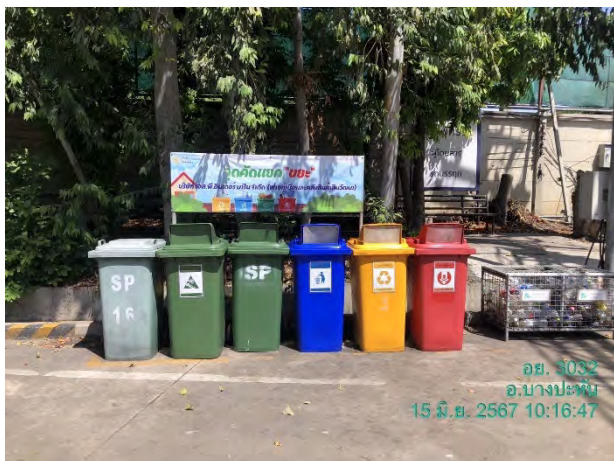
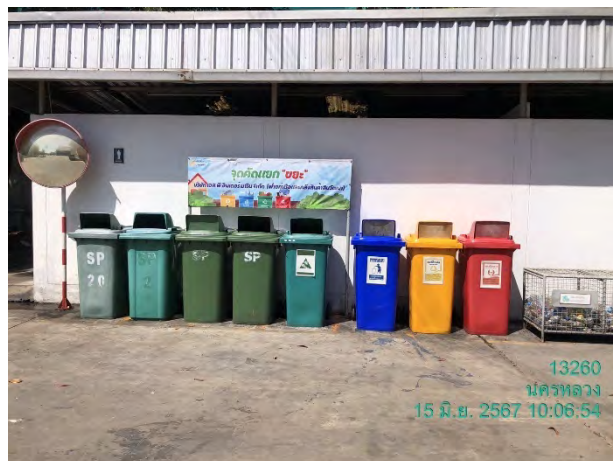
รูปที่ 2.2-28 จัดหาภาชนะเก็บรวบรวมมูลฝอยให้เหมาะสมและเพียงพอ

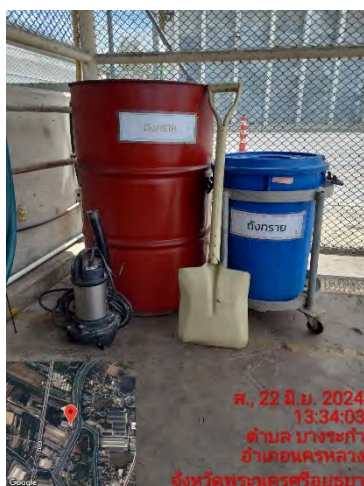
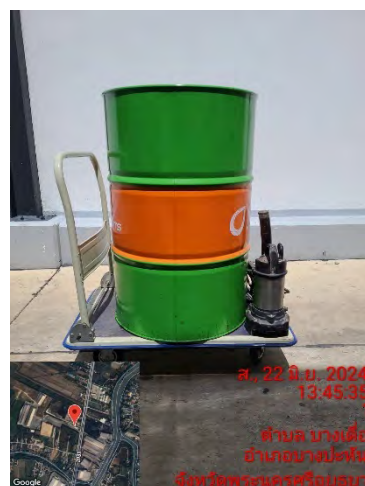
รูปที่ 2.2-29 อุปกรณ์ที่ใช้สำหรับการทำความสะอาดบริเวณที่หกรั่วไหลบนบก

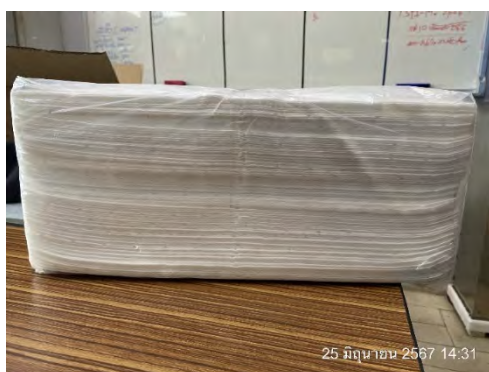
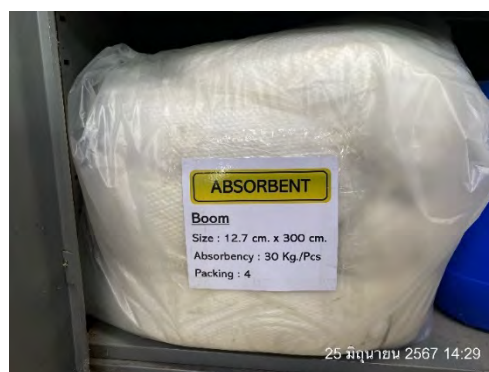
รูปที่ 2.2-30 อุปกรณ์ที่ใช้สำหรับซับน้ำมันดีเซลจากเรือลากจูงบริเวณหน้าท่า

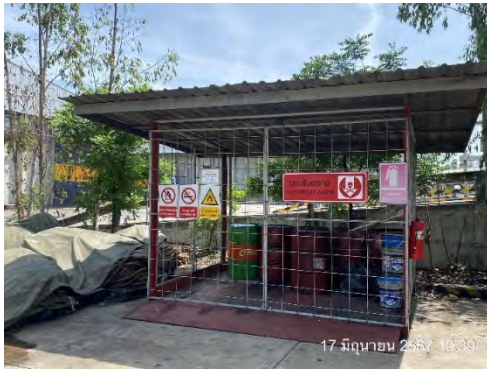
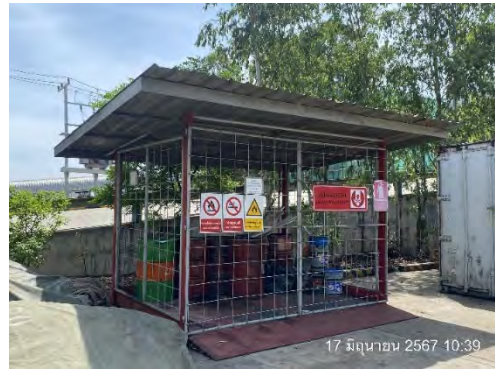
รูปที่ 2.2-31 ห้องพักขยะอันตรายของโครงการ

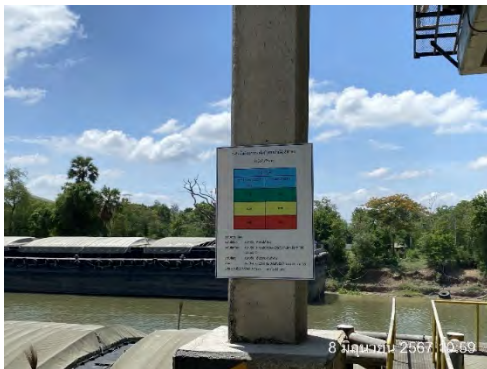
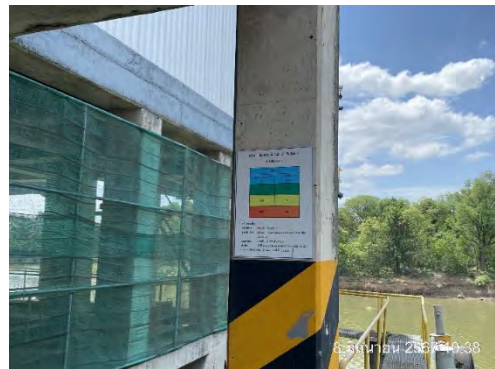
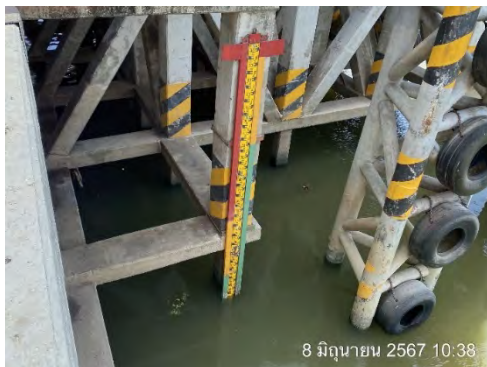
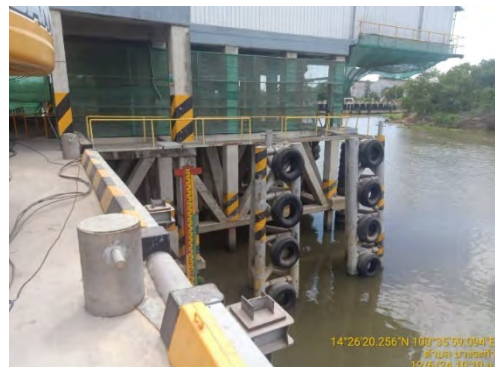
รูปที่ 2.2-32 ป้ายเตือนแสดงค่าระดับน้ำที่ปลอดภัยสำหรับการเข้าเทียบท่าบริเวณหน้าท่า

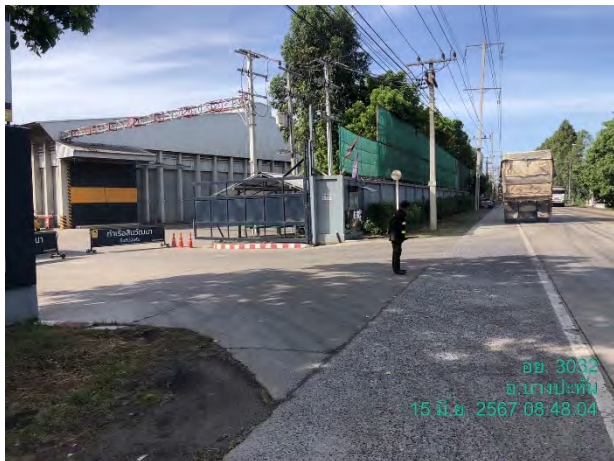
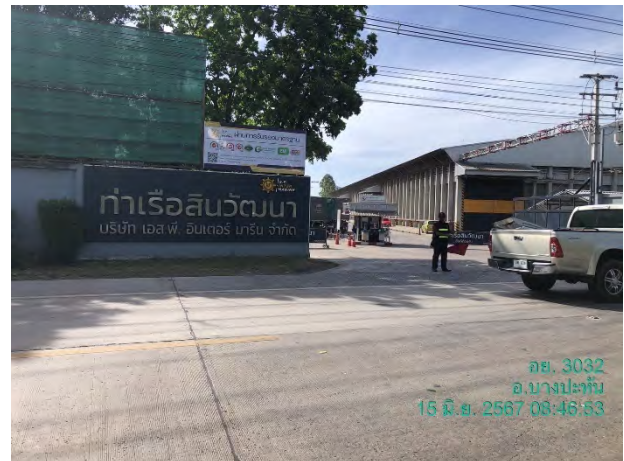
รูปที่ 2.2-35 จัดให้มีพนักงานคอยตรวจสอบและจัดทำรายงานเรื่องการจราจรของรถบรรทุกสินค้าที่จะเข้าออกของโครงการ เพื่อลดการเกิดอุบัติเหตุกับรถของประชาชนที่สัญจรไปมา

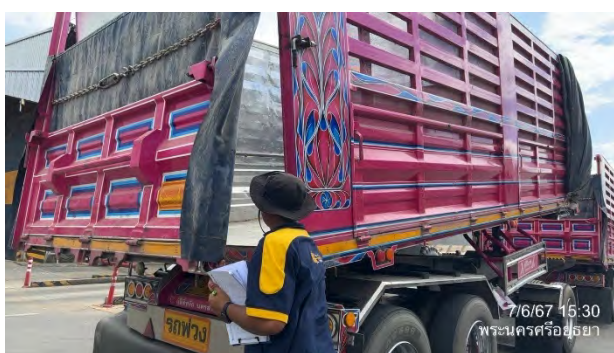
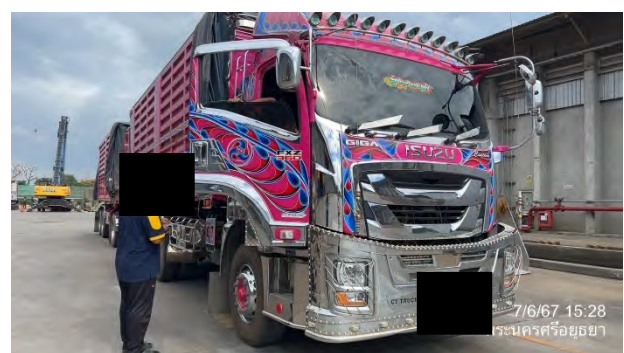
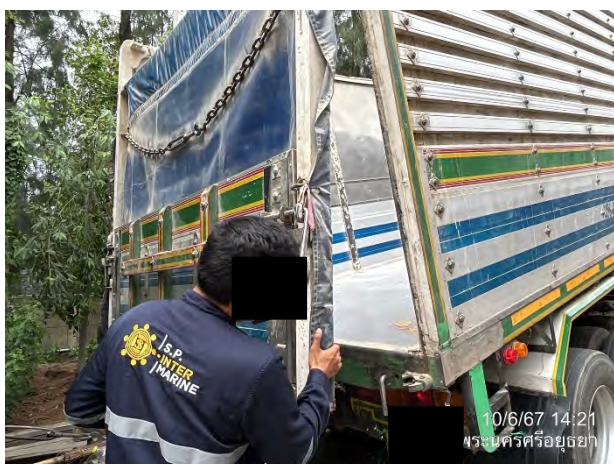
รูปที่ 2.2-36 การตรวจสอบความเรียบร้อยของกระบะรถบรรทุกอยู่เสมอ เช่น การใช้ผ้าใบคลุมรถทุกครั้ง การตรวจสอบความสะอาดของกระบะรถบรรทุก ก่อนออกนอกโครงการ เพื่อป้องกันเศษวัสดุตกหล่นบนถนนและป้องกันการเกิดฝุ่นละออง

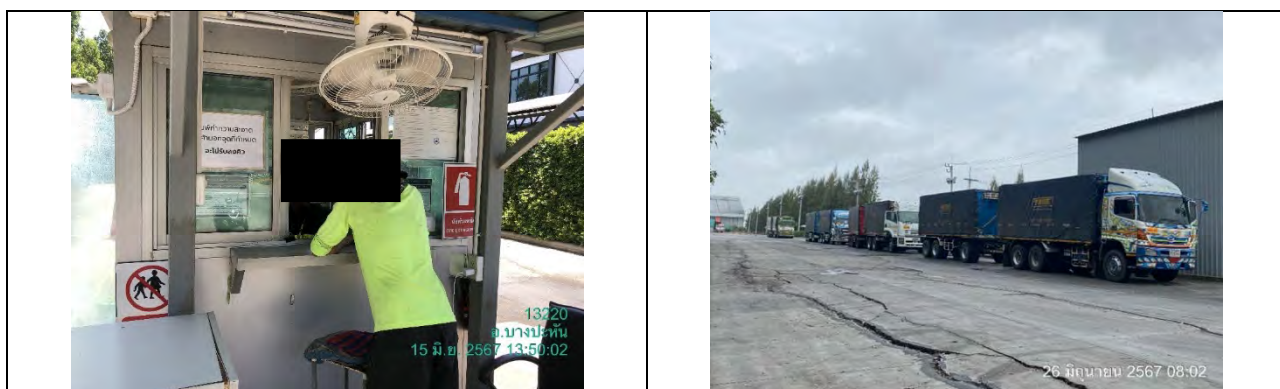
ผู้ประกอบการรถบรรทุกจอดรอบริเวณโกดัง (ฝั่งตรงข้ามท่าเทียบเรือ) และรับใบลำดับคิวซึ่ง ที่ป้อม รปภ.

พื้นที่จอดรอบริเวณโกดัง (ฝั่งตรงข้ามท่าเทียบเรือ)

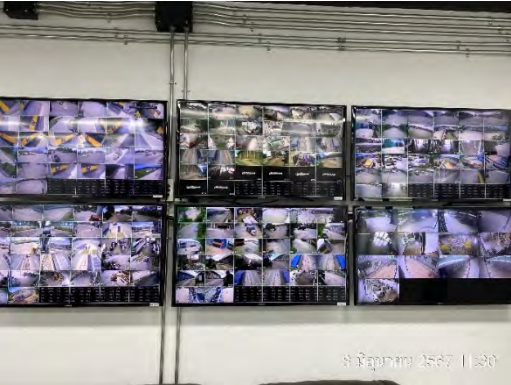
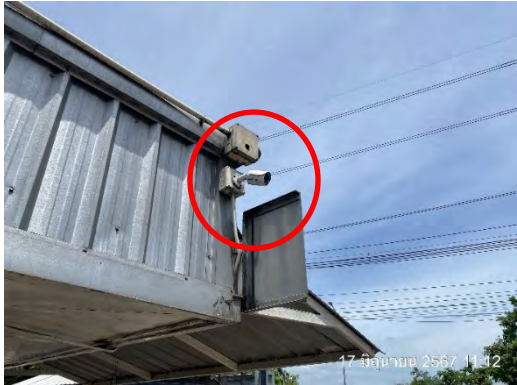
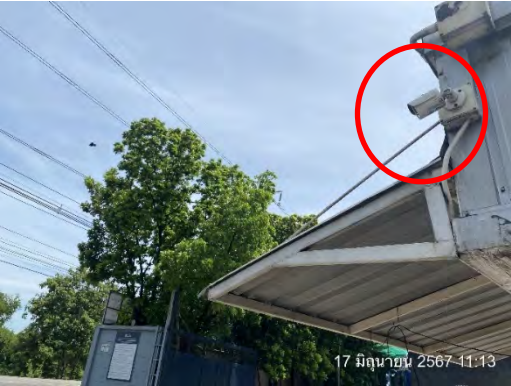
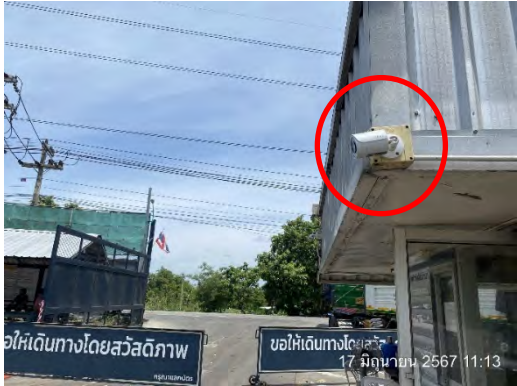
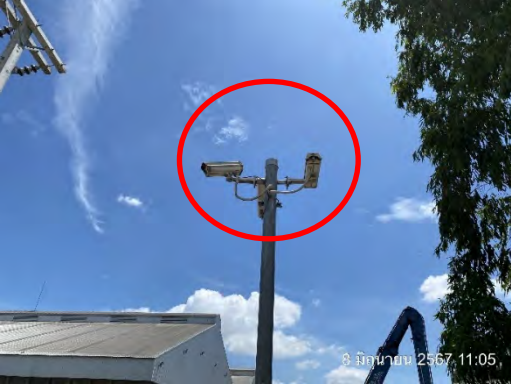
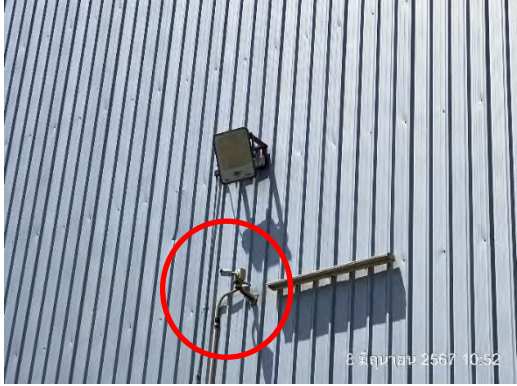
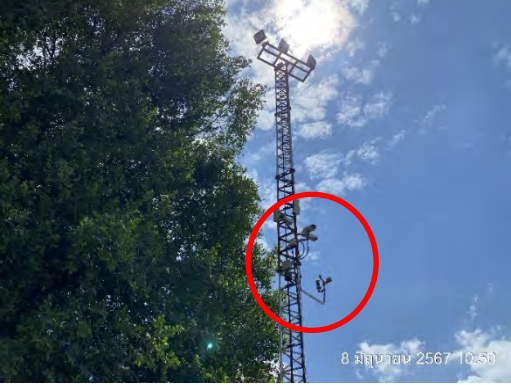
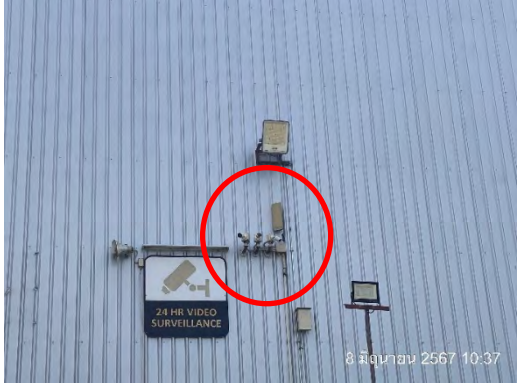
<p>กล้อง CCTV บริเวณทางเข้า-ออกหลังท่า</p>

<p>กล้อง CCTV บริเวณหน้าท่า</p>	
<p>รูปที่ 2.2-40 ติดตั้งกล้อง CCTV บริเวณหน้าท่า และบริเวณทางเข้า-ออกหลังท่า เพื่อใช้ภาพที่บันทึกไว้เป็นหลักฐานกรณีเกิดอุบัติเหตุบริเวณทางเข้า-ออกท่าเทียบเรือ</p>

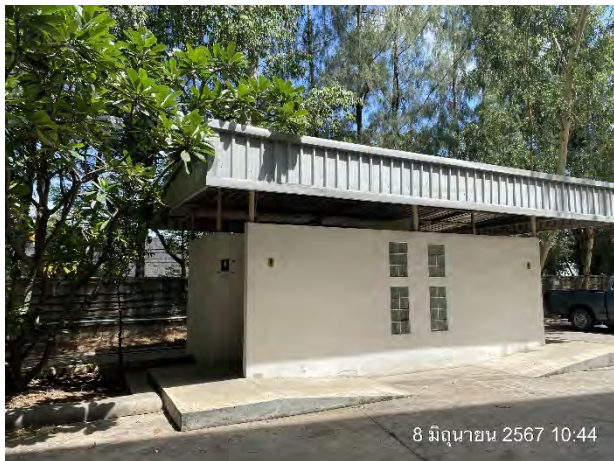
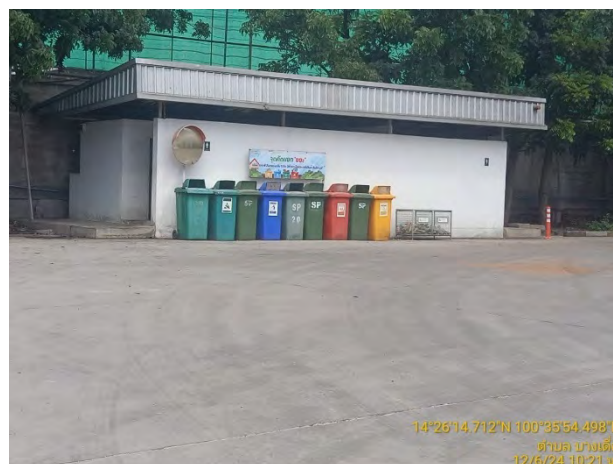
รูปที่ 2.2-48 ห้องน้ำ-ห้องสุขาภายในโครงการ

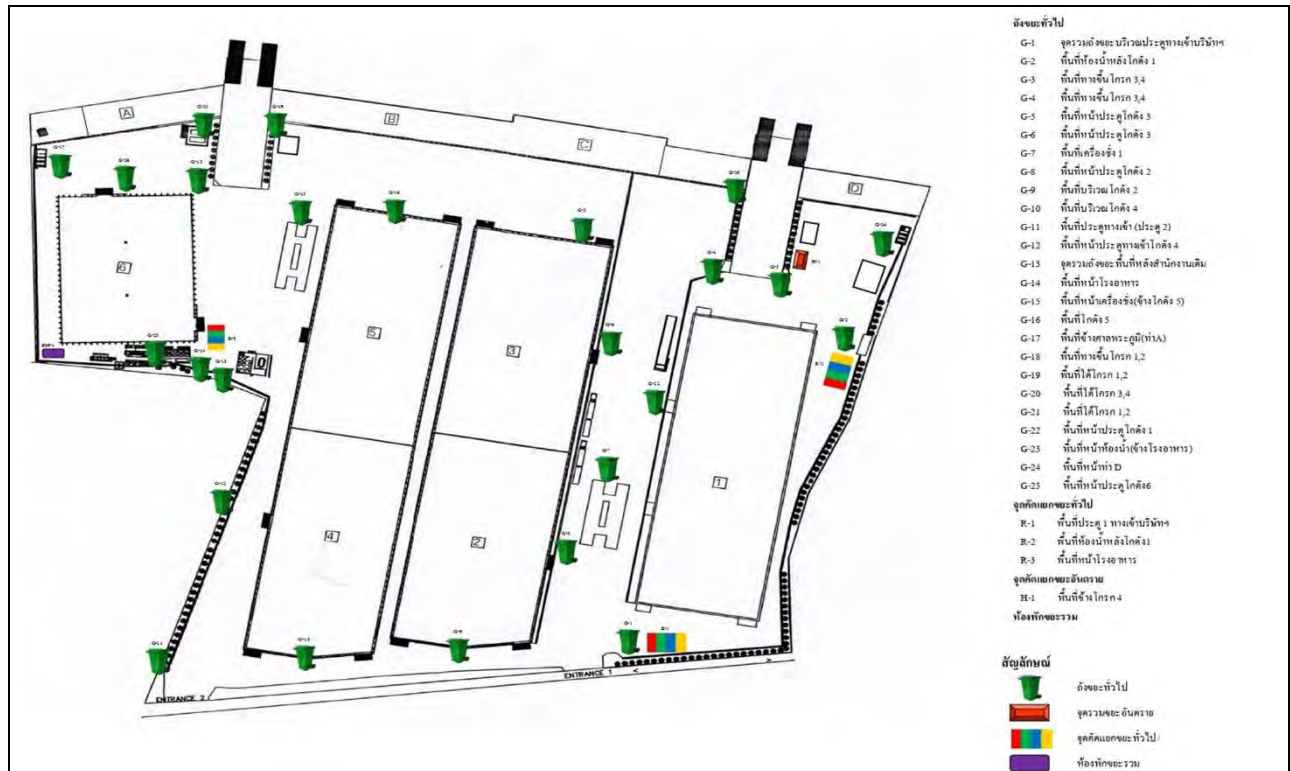
รูปที่ 2.2-54 ผังแสดงตำแหน่งที่ตั้งถังขยะมูลฝอย
