รายงานผลการปฏิบัติตามมาตรการป้องกันและแก้ไขผลกระทบสิ่งแวดล้อม และมาตรการติดตามตรวจสอบ

ผลกระทบสิ่งแวดล้อม (ระยะดำเนินการ)

โครงการทำเหมืองแร่หินปูน ฉบับประจำเดือนมกราคม-มิถุนายน 2567

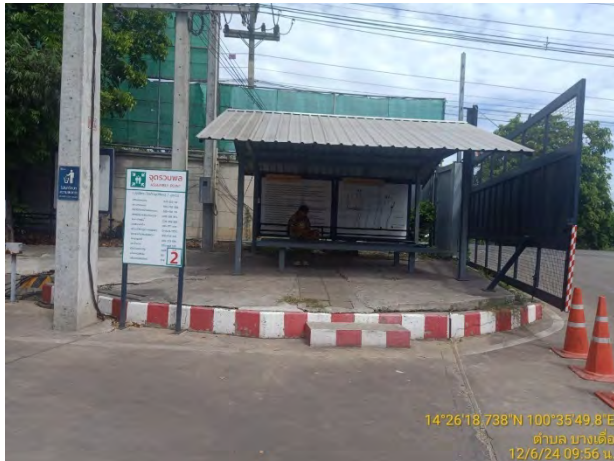
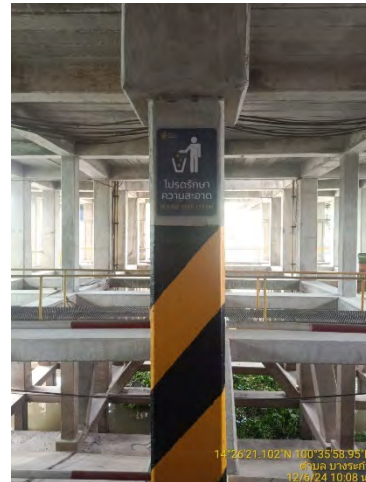
รูปที่ 2.2-56 ป้ายประชาสัมพันธ์เรื่องการรักษาความสะอาดแก่ผู้ใช้บริการท่าเรือ

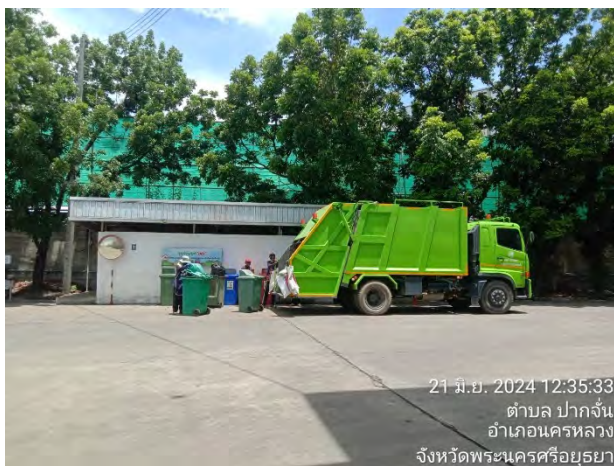
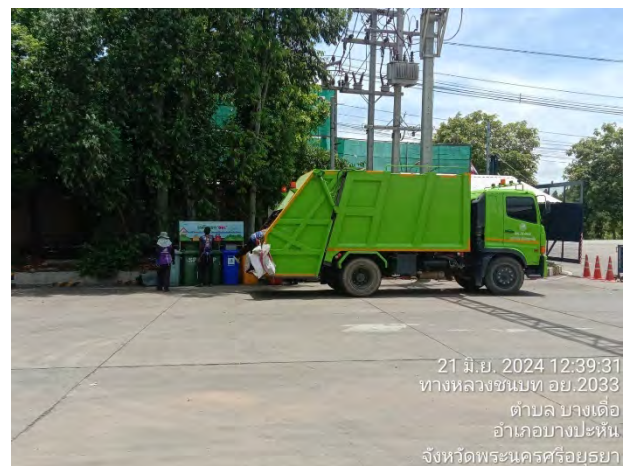
รูปที่ 2.2-57 รถเก็บขยะขององค์การบริหารส่วนตำบลบางเดื่อเข้ามาเก็บขยะภายในพื้นที่โครงการและนำไปกำจัดอย่างน้อยสัปดาห์ละ 1 วัน

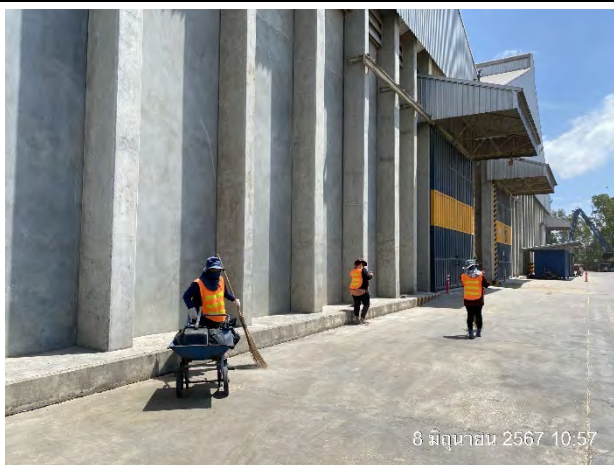
รูปที่ 2.2-58 การบำรุงรักษาอาคารและพื้นที่โครงการให้อยู่ในสภาพสวยงาม สะอาด และเป็นระเบียบ

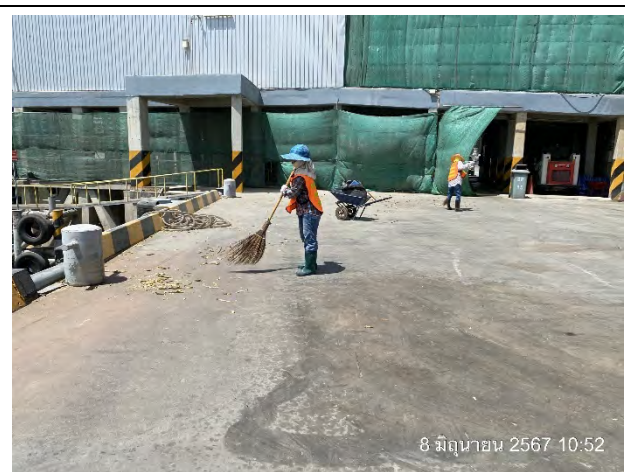
รูปที่ 2.2-58 การบำรุงรักษาอาคารและพื้นที่โครงการให้อยู่ในสภาพสวยงาม สะอาด และเป็นระเบียบ (ต่อ)

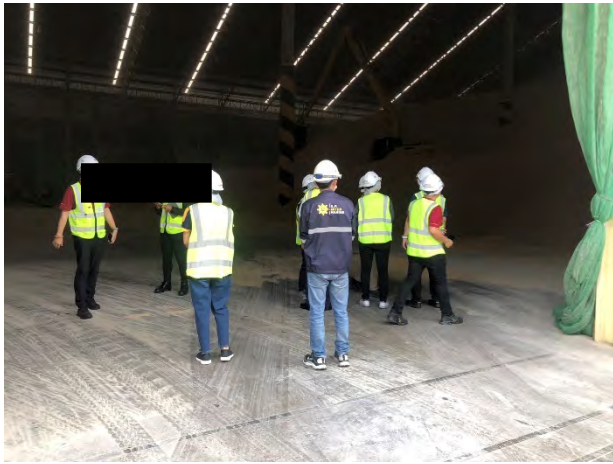
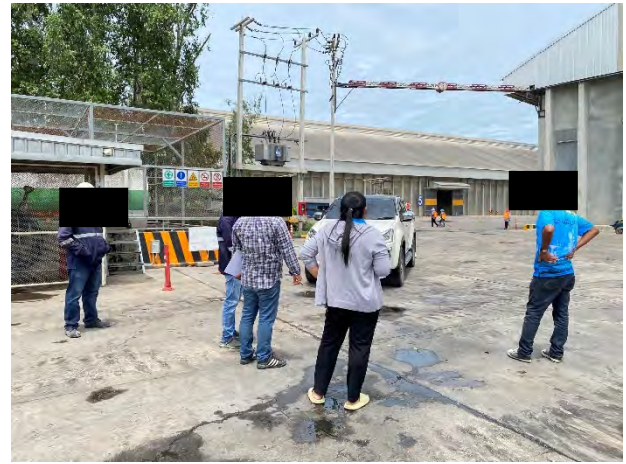
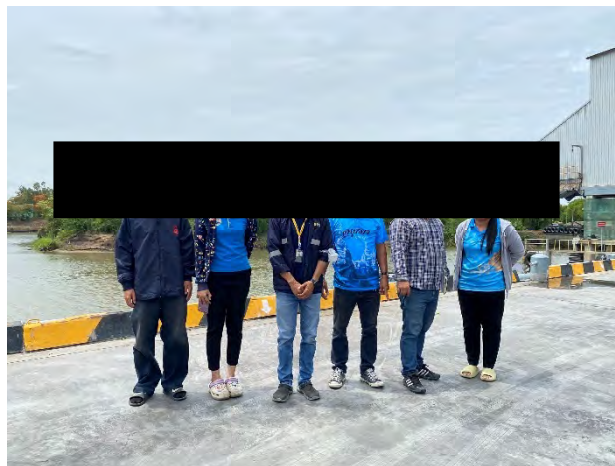
รูปที่ 2.2-60 โครงการได้เปิดให้ตัวแทนประชาชน/ผู้นำชุมชนที่อยู่ใกล้โครงการสามารถขอเข้าดูพื้นที่โครงการ

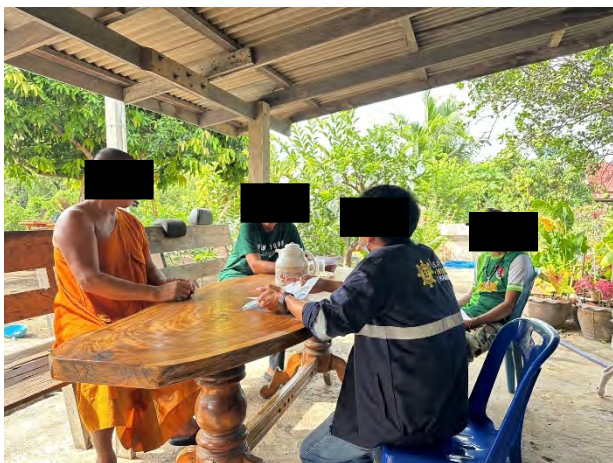
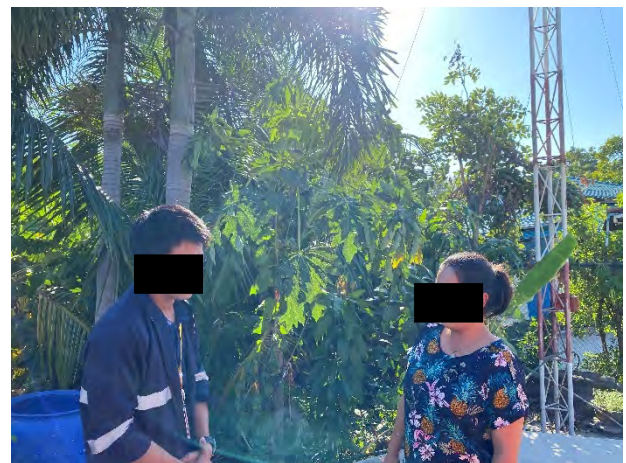
รูปที่ 2.2-61 การประชาสัมพันธ์กับผู้นำชุมชนในพื้นที่ศึกษาอย่างต่อเนื่องเพื่อให้รับทราบความก้าวหน้าของโครงการอย่างสม่ำเสมอ

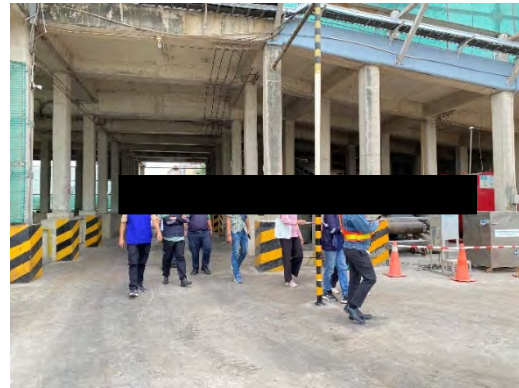
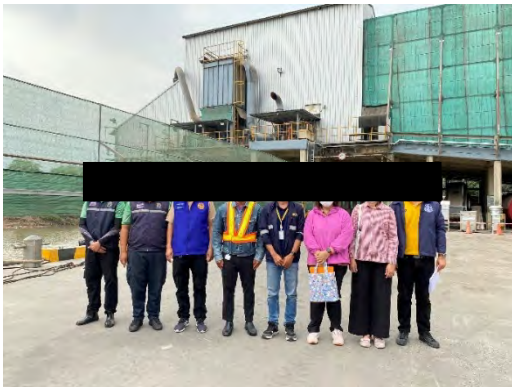
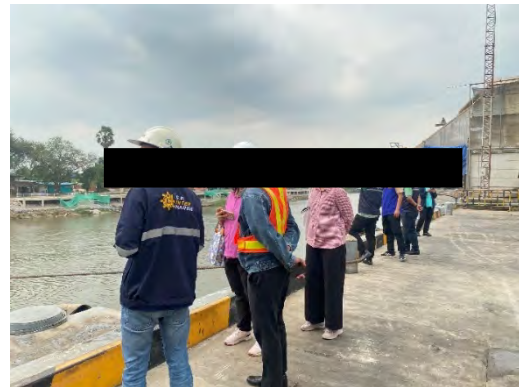
รูปที่ 2.2-62 การให้ความร่วมมือในการเข้ามาตรวจสอบของคณะทำงานตรวจและติดตามสถานการณ์
ฝุ่นละอองในสถานประกอบการในพื้นที่อำเภอนครหลวง เมื่อวันที่ 10 เมษายน 2567

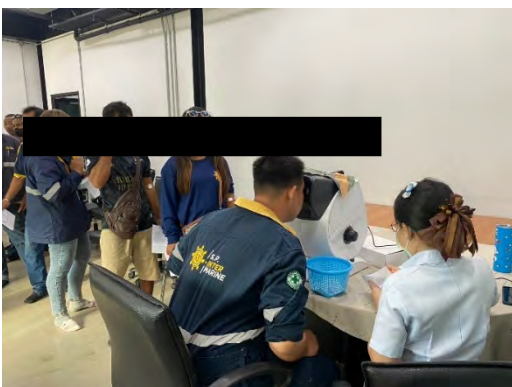
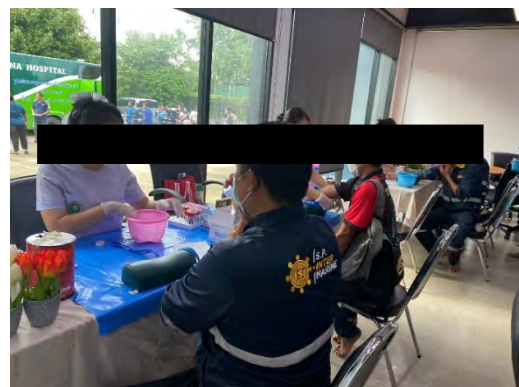
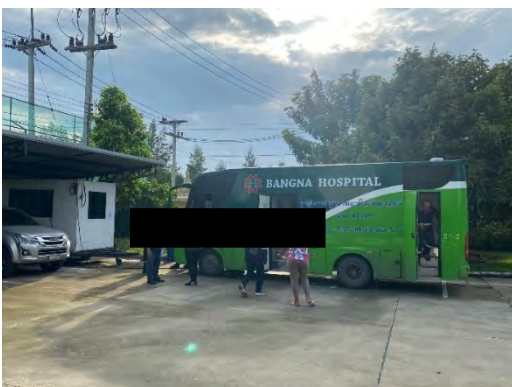
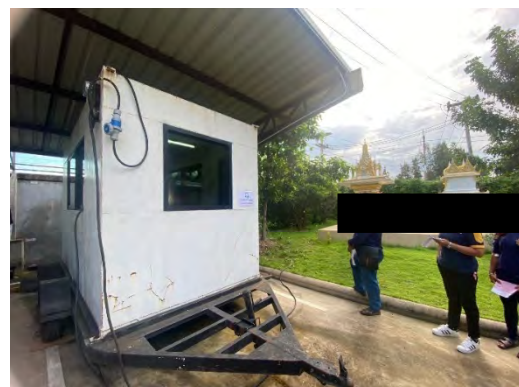
รูปที่ 2.2-63 การตรวจสอบสุขภาพร่างกายคนงานและพนักงาน ปี 2566

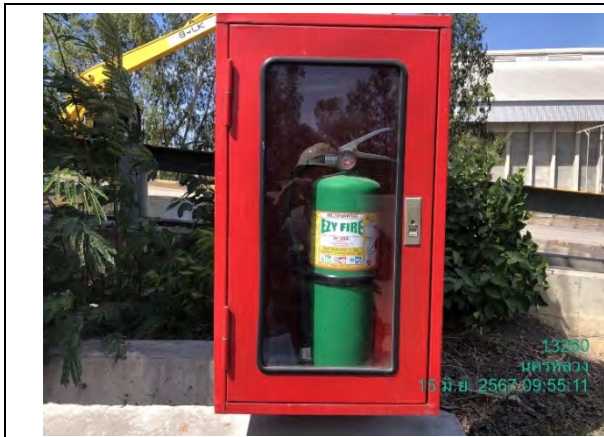
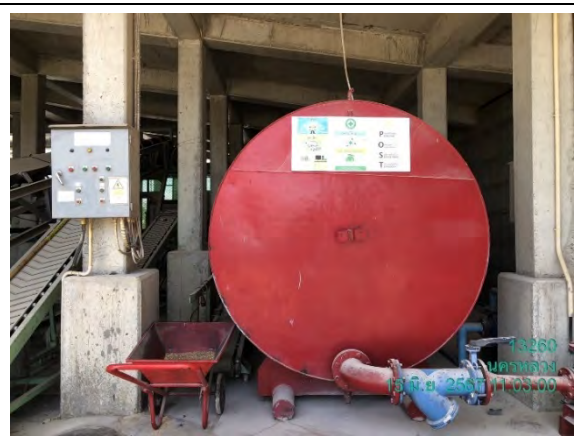
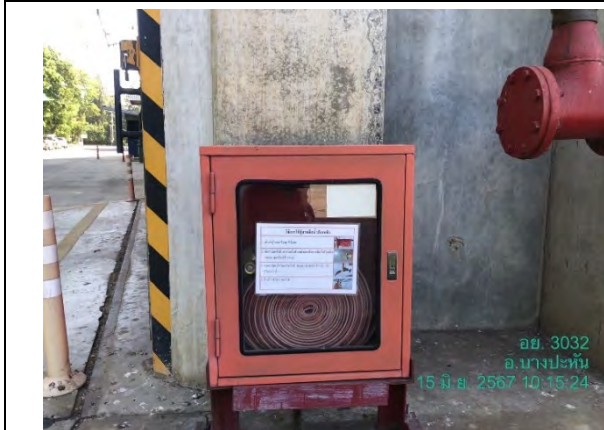
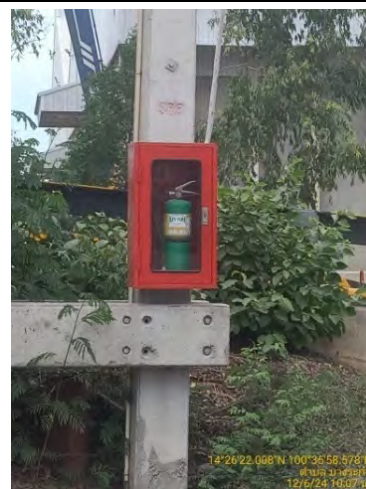
รูปที่ 2.2-69 อุปกรณ์ดับเพลิงภายในพื้นที่โครงการ

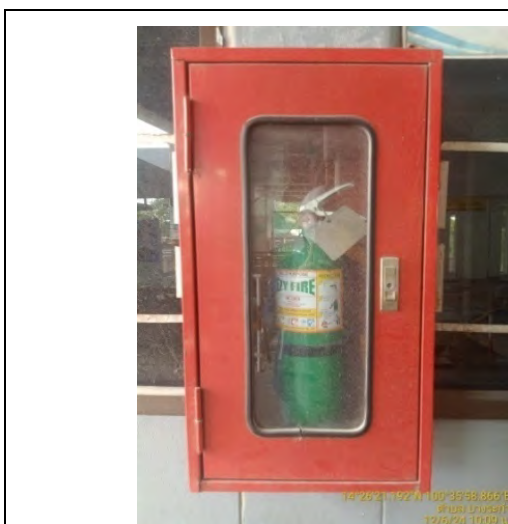
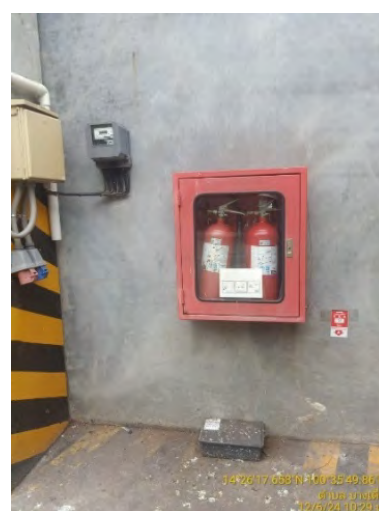
รูปที่ 2.2-69 อุปกรณ์ดับเพลิงภายในพื้นที่โครงการ (ต่อ)

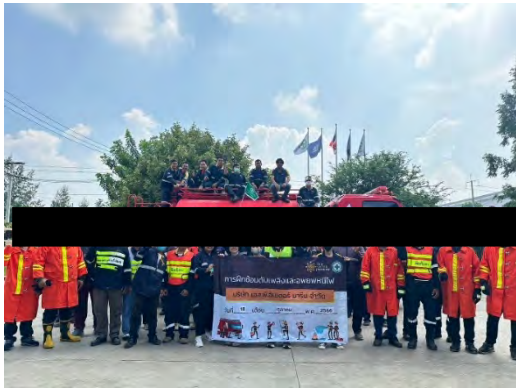
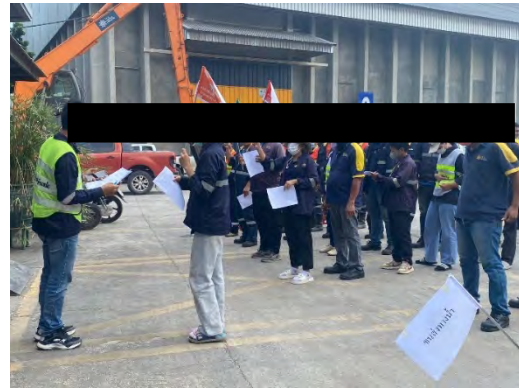
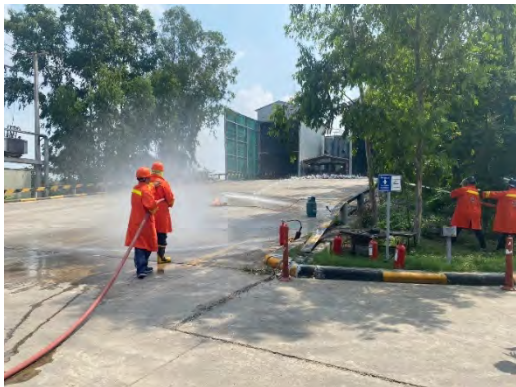
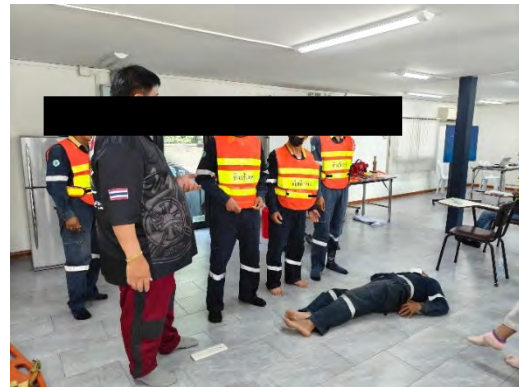
รูปที่ 2.2-70 การฝึกซ้อมแผนดับเพลิงและฝึกซ้อมอพยพหนีไฟ แผนการป้องกัน รองรับและตอบโต้ภาวะฉุกเฉินที่เกิดจากไฟไหม้ประจำปี 2566

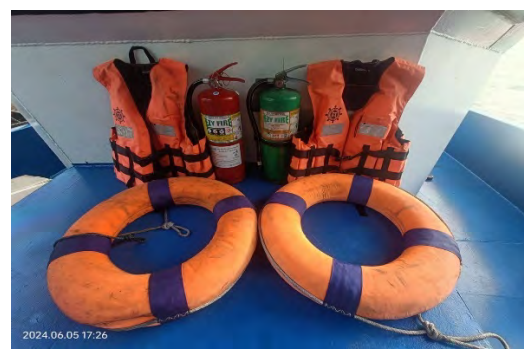
รูปที่ 2.2-71 อุปกรณ์ความปลอดภัยบนเรือลำเลียงสินค้า สำหรับกรณีฉุกเฉิน เช่น เสื้อชูชีพ ห่วงชูชีพ

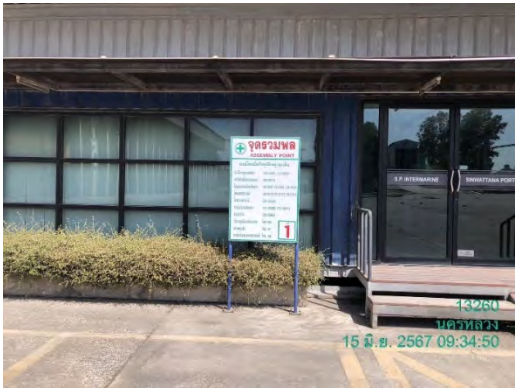
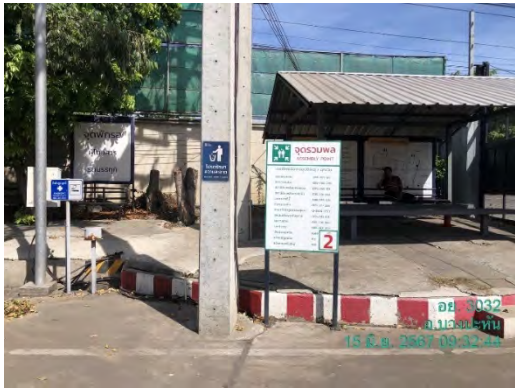
<p>รูปที่ 2.2-74 ตำแหน่งจุดรวมพลของโครงการ จำนวน 2 จุด คือบริเวณหน้าสำนักงาน และบริเวณป้อม รปภ. ใกล้ทางเข้า-ออกโครงการ</p>

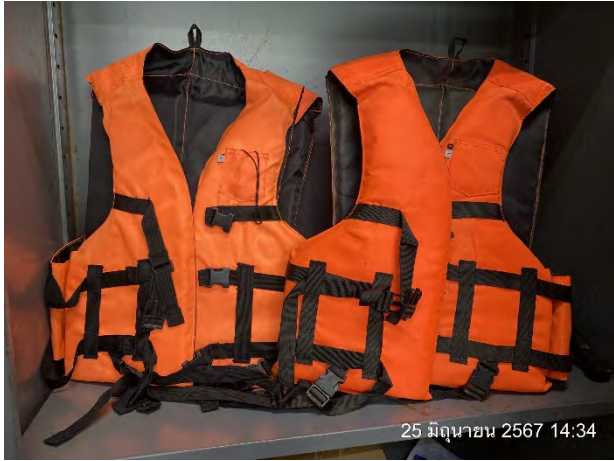
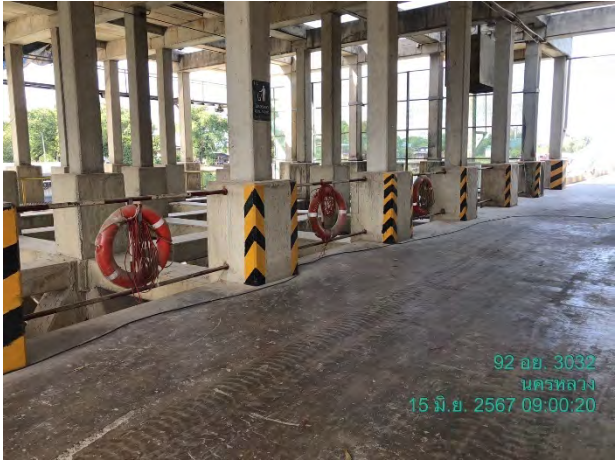
<p>รูปที่ 2.2-75 อุปกรณ์ช่วยชีวิตบริเวณท่าเทียบเรือ เช่น เช่น เสื้อชูชีพ ห่วงชูชีพ</p>

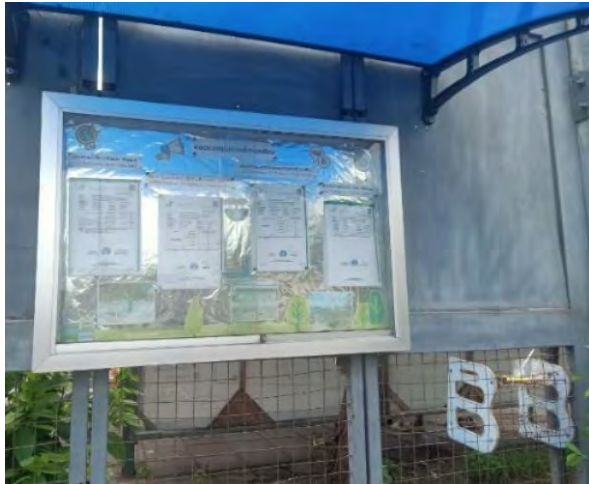
<p>รูปที่ 2.2-77 การประชาสัมพันธ์ให้ประชาชนในบริเวณพื้นที่ใกล้เคียงที่ตั้งโครงการรับทราบเกี่ยวกับกิจกรรมการดำเนินงานของโครงการ</p>
