รายงานผลการปฏิบัติตามมาตรการป้องกันและ  
แก้ไขผลกระทบสิ่งแวดล้อมและ  
มาตรการติดตามตรวจสอบคุณภาพสิ่งแวดล้อม  
โครงการ เดอะ มูฟ บางนา  
(มกราคม ถึง มิถุนายน 2567)

กรกฎาคม 2567

**รายงานผลการปฏิบัติตามมาตรการป้องกันและแก้ไขผลกระทบสิ่งแวดล้อม  
และมาตรการติดตามตรวจสอบผลกระทบสิ่งแวดล้อม  
โครงการ เดอะ มูฟ บางนา (ระยะดำเนินการ)**

1. โครงการ : เดอะ มูฟ บางนา (เดิมชื่อโครงการ เอส บางนา (S Bangna))
2. สถานที่ตั้ง : เลขที่ 555 หมู่ที่ 15 ตำบลบางแก้ว อำเภอบางพลี จังหวัดสมุทรปราการ
3. เจ้าของโครงการ : นิติบุคคลอาคารชุด เดอะ มูฟ บางนา
4. สถานที่ติดต่อ : เลขที่ 555 หมู่ที่ 15 ตำบลบางแก้ว อำเภอบางพลี จังหวัดสมุทรปราการ
5. จัดทำโดย : บริษัท ทัท พร็อพเพอร์ตี้ จำกัด
6. ได้รับความเห็นชอบรายงานการประเมินผลกระทบสิ่งแวดล้อม  
: เลขที่ ทส 1009.5/11335 ลงวันที่ 20 กรกฎาคม พ.ศ. 2565
7. โครงการได้นำเสนอรายงานผลการปฏิบัติตามมาตรการฯ ครั้งสุดท้าย  
: มกราคม พ.ศ. 2567
8. รายละเอียดโครงการ
  - ลักษณะ/ประเภทโครงการ : โครงการเป็นอาคารอยู่อาศัยรวม (อาคารชุด) มีจำนวนห้องชุดพักอาศัย  
รวมทั้งสิ้น 464 ห้อง
  - กิจกรรมในโครงการ : นำเสนอรายละเอียดในบทที่ 1

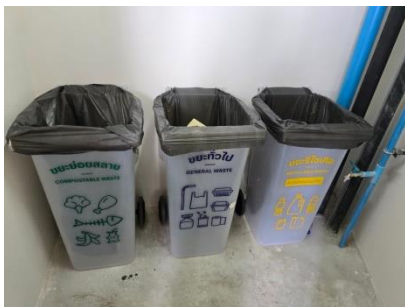
ห้องพักมูลฝอยประจำชั้น

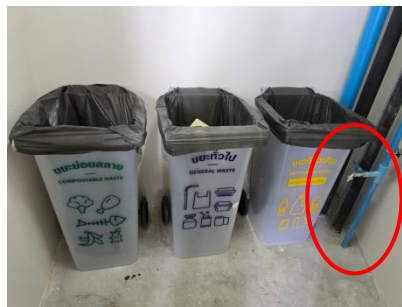
ก๊อกรน้ำสำหรับทำความสะอาด

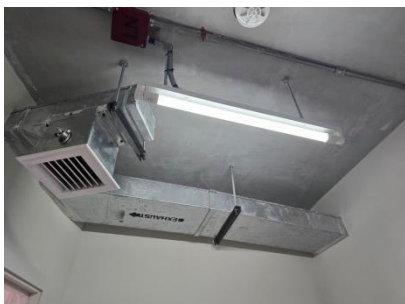
พัดลมระบายอากาศห้องพักมูลฝอย

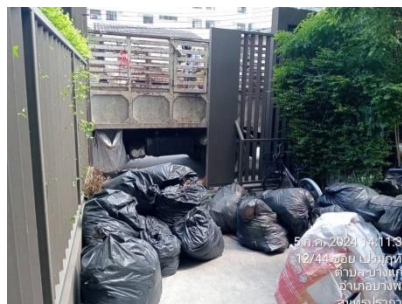
การเก็บขนมูลฝอยของเทศบาล

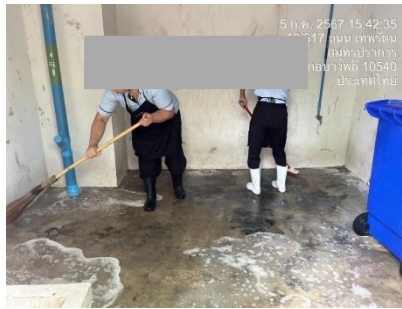
ทำความสะอาดห้องพักมูลฝอย

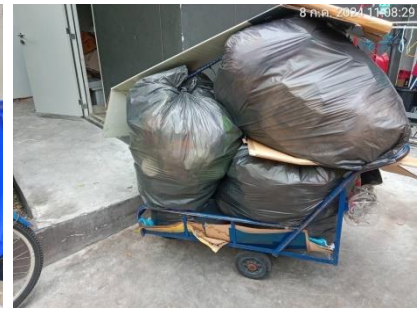
แม่บ้านทำการเก็บขนมูลฝอย

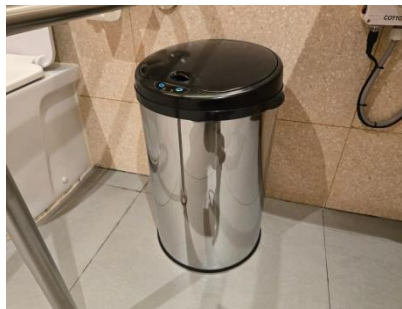
ถังรองรับมูลฝอยบริเวณส่วนกลาง

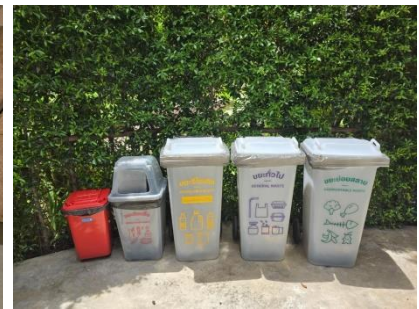
ถังรองรับมูลฝอยบริเวณส่วนกลาง

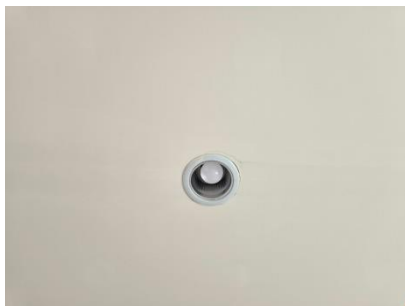
หลอดไฟแบบประหยัดพลังงาน LED

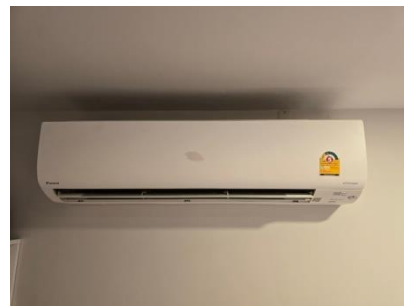
อุปกรณ์ไฟฟ้าแบบประหยัดพลังงาน

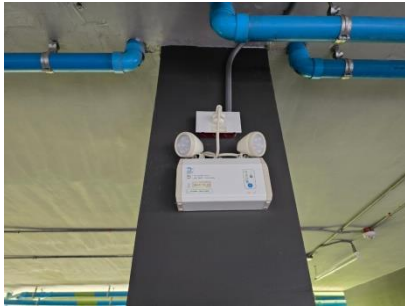
ไฟสำรองฉุกเฉิน

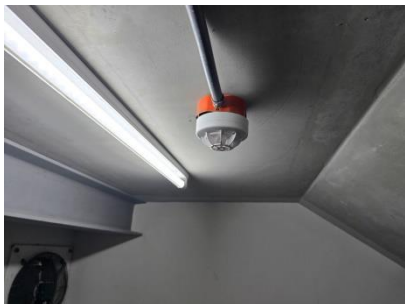
เครื่องตรวจจับความร้อน

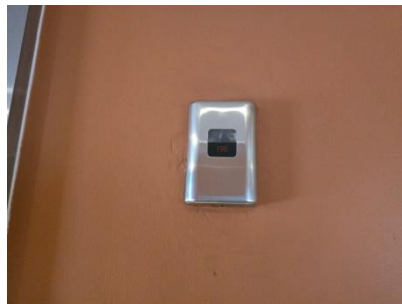
ปุ่มกดแจ้งสัญญาณอัคคีภัย

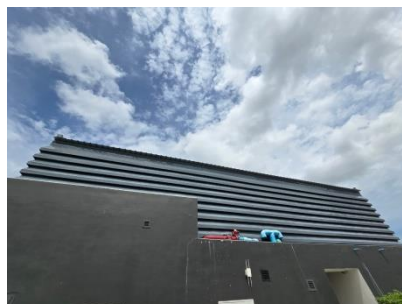
ถังสำรองน้ำดับเพลิงชั้นดาดฟ้า อาคาร B

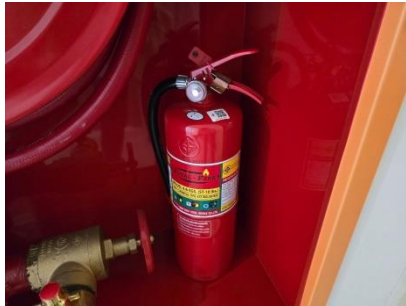
ถังดับเพลิงแบบมือถือ

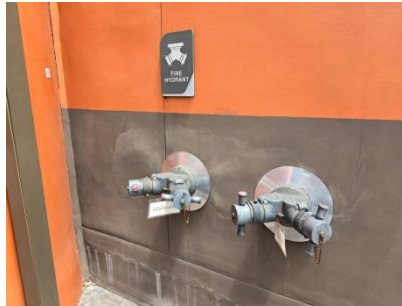
หัวรับน้ำดับเพลิง

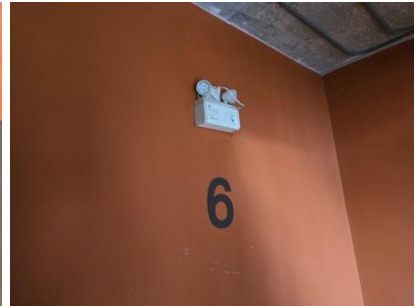
ป้ายบอกเลขชั้นบันไดหนีไฟ

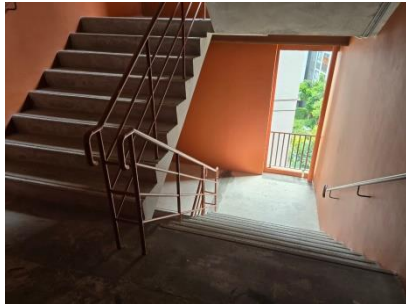
บันไดหนีไฟ ST-1 อาคาร A

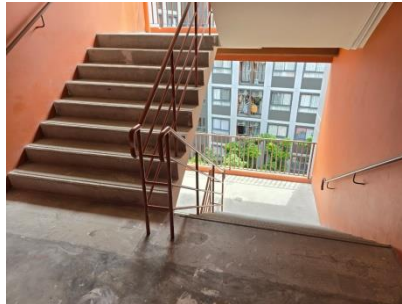
บันไดหนีไฟ ST-2 อาคาร A

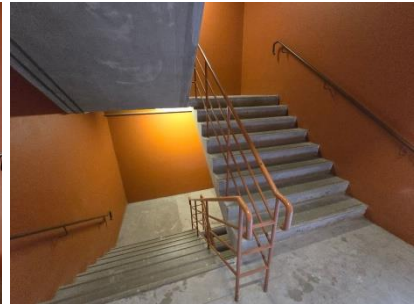
บันไดหนีไฟ ST-1 อาคาร B

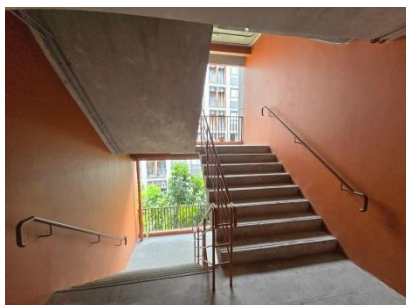
บันไดหนีไฟ ST-2 อาคาร B

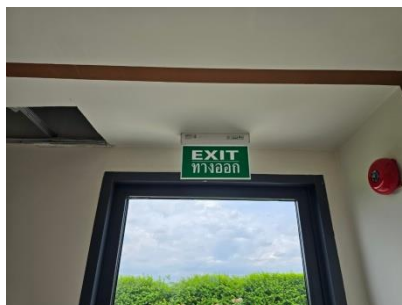
ป้ายบอกทางหนีไฟ

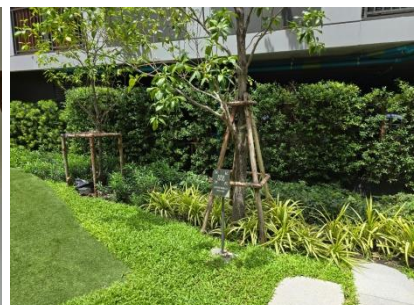
จุดรวมพล

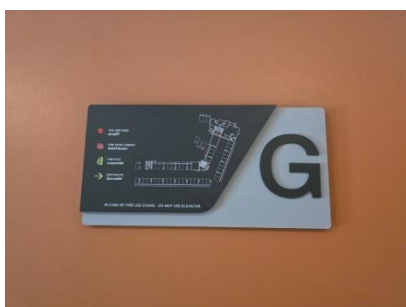
ผังบอกทางหนีไฟ

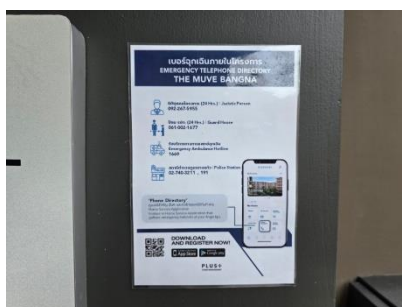
หมายเลขโทรศัพท์ฉุกเฉิน

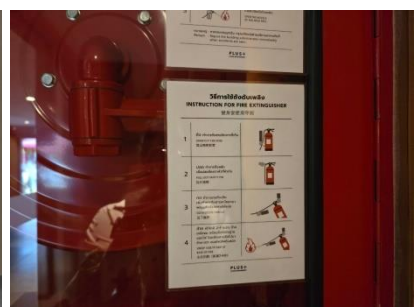
วิธีการใช้งานอุปกรณ์ดับเพลิง

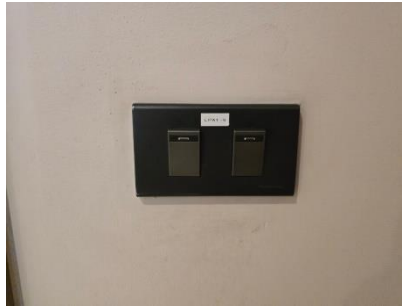
สวิตช์ไฟแบบแยกออกจากกัน

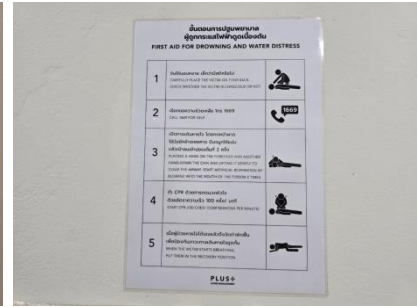
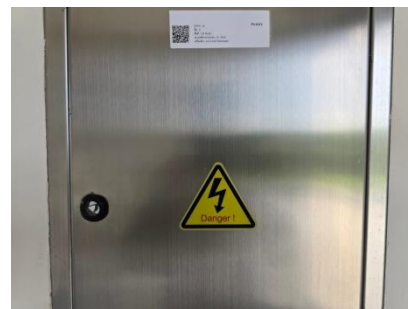
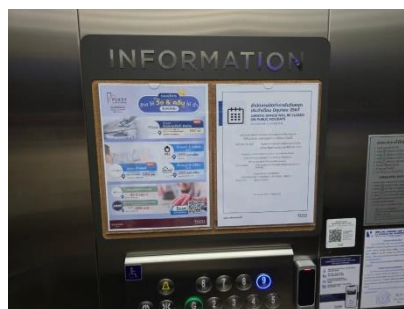
ภาพที่ 2.2-16 ระบบไฟฟ้าที่ใช้ภายในโครงการ

8. การใช้ไฟฟ้า	<b>พารามิเตอร์</b> - ระบบไฟฟ้าโครงการ อุปกรณ์ไฟฟ้าต่างๆ เช่น หลอดไฟ และหม้อแปลงไฟฟ้า เป็นต้น <b>ความถี่</b> - ปีละ 1 ครั้ง ตลอดระยะเปิดดำเนินการ	ตรวจสอบการทำงานของระบบไฟฟ้า อุปกรณ์ไฟฟ้า และหม้อแปลงไฟฟ้าของโครงการ	โครงการจัดให้มีการตรวจสอบความปลอดภัยของหม้อแปลงไฟฟ้าและระบบไฟฟ้าในโครงการเป็นประจำสม่ำเสมอ	ภาพที่ 2.2-6	-

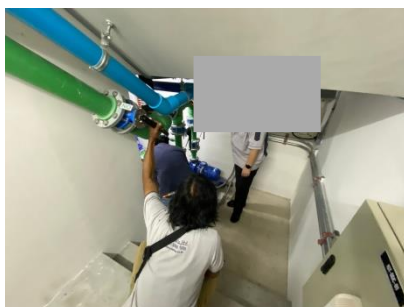
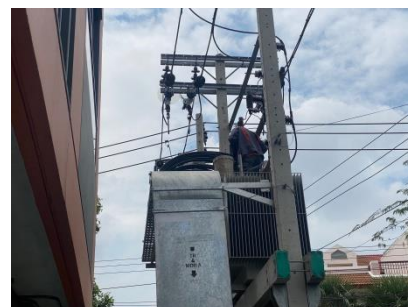
ภาพที่ 2.2-22 การตรวจสอบระบบประปา และไฟฟ้าของโครงการ

ตรวจสอบเส้นท่อประปา

ตรวจสอบระบบไฟฟ้า

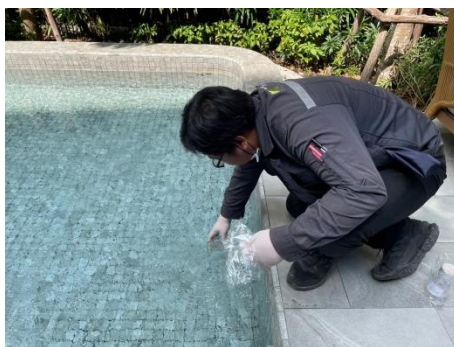
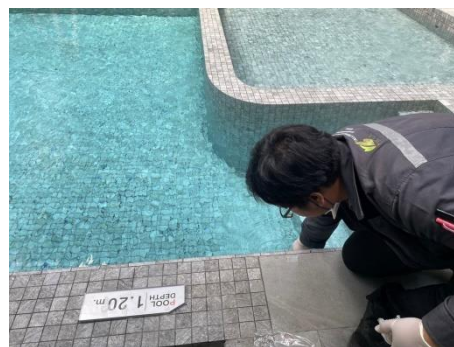
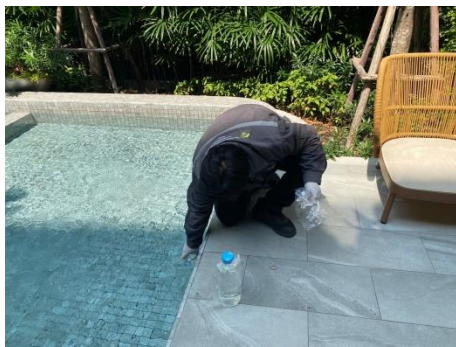
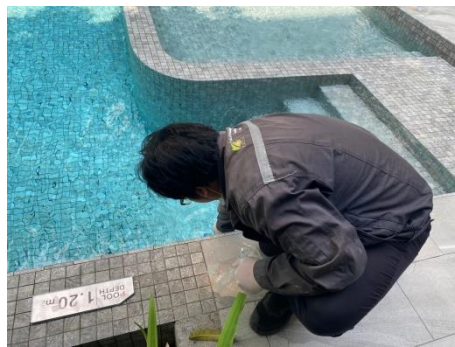
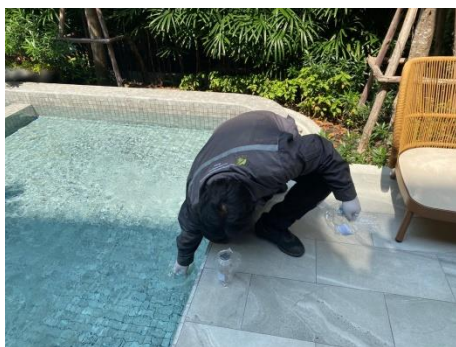
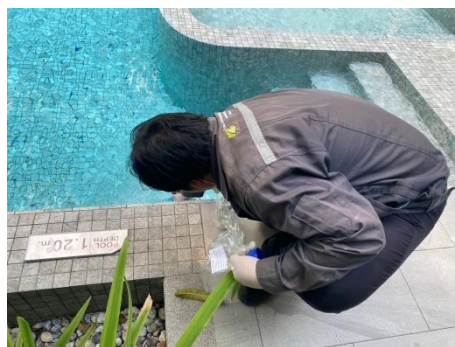
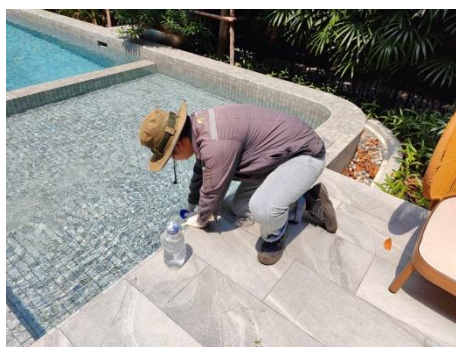
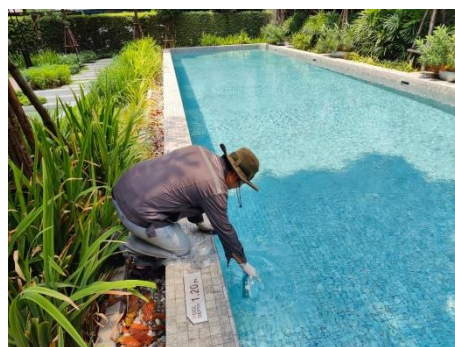
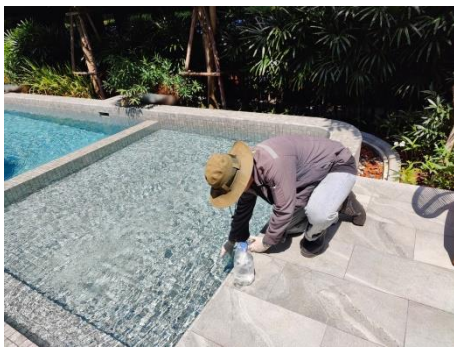
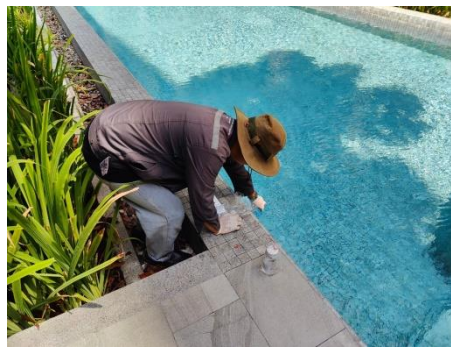
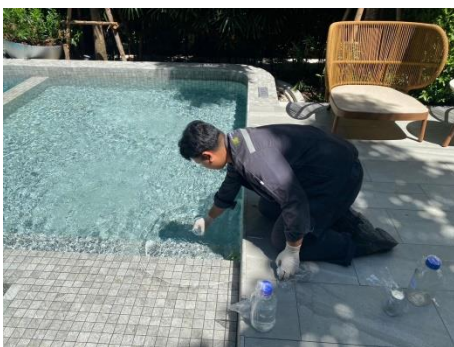
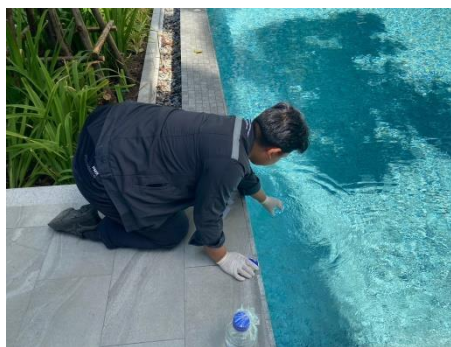
ภาพที่ 3.5-3 แสดงการเก็บตัวอย่างคุณภาพน้ำสระว่ายน้ำ ระหว่างเดือนมกราคม-มิถุนายน พ.ศ. 2567

จากการวิเคราะห์คุณภาพน้ำสระว่ายน้ำของโครงการ เดอะ มูฟ บางนา พบว่า ผลการตรวจวัดมีค่าอยู่ในเกณฑ์มาตรฐานกำหนด มาตรฐานตามคำแนะนำของคณะกรรมการสาธารณสุข ฉบับที่ 1/2550 เรื่อง การควบคุมการประกอบกิจการสระว่ายน้ำ หรือกิจการอื่นๆในทำนองเดียวกัน
