รายงานผลการปฏิบัติตามมาตรการป้องกันและแก้ไขผลกระทบสิ่งแวดล้อม
และมาตรการติดตามตรวจสอบคุณภาพสิ่งแวดล้อม ในระยะดำเนินการ

โครงการ 39 คัสตูรี

ระหว่างเดือนมกราคม-มิถุนายน พ.ศ. 2567

บริษัท โอกลา เทสติ้ง แอนด์ คอนซัลติง เซอร์วิส จำกัด

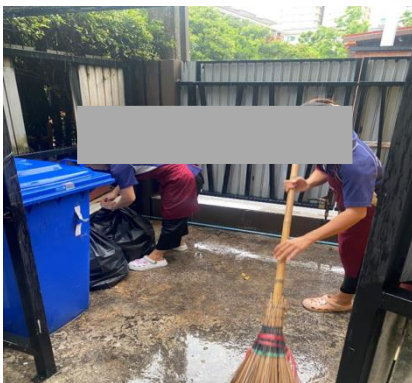
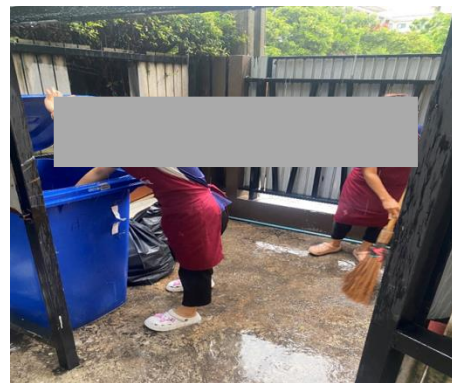
รูปที่ 2-17 พนักงานทำความสะอาดถึงรองรับมูลฝอย และห้องพักมูลฝอย

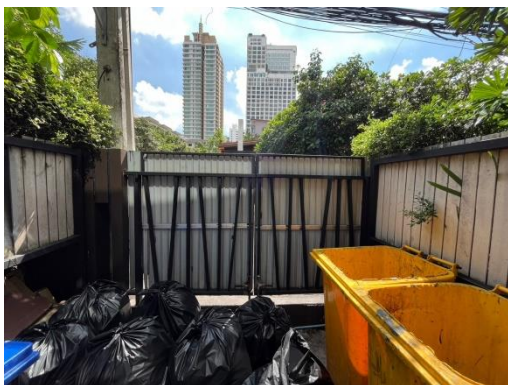
รูปที่ 2-18 ที่จอดรถเก็บขนมูลฝอย

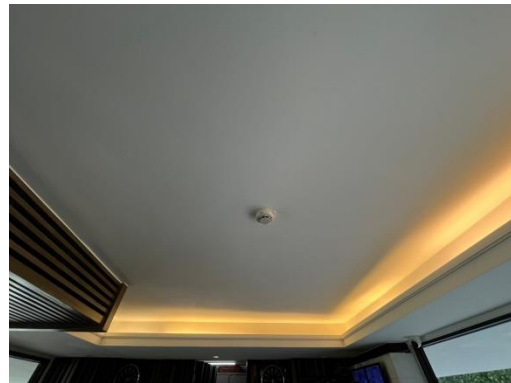
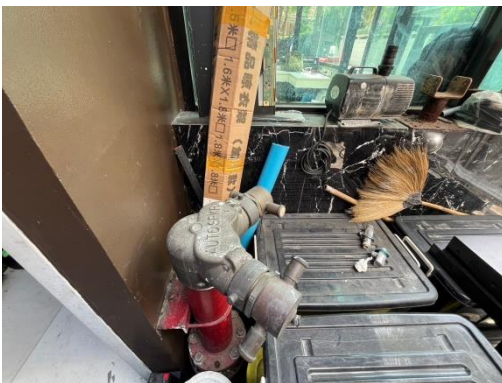
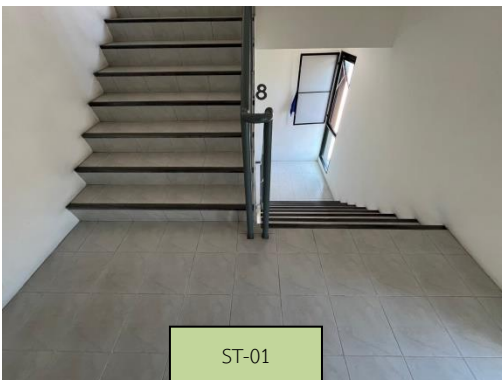
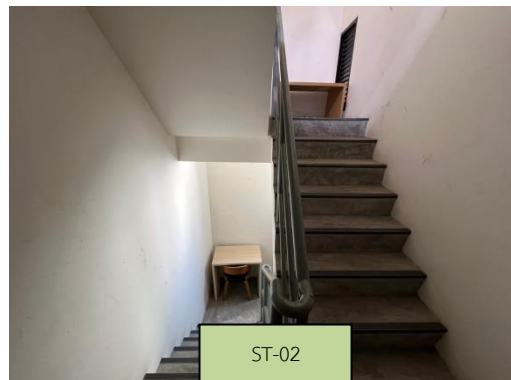
รูปที่ 2-21 (ต่อ) ระบบป้องกันและเตือนอัคคีภัย

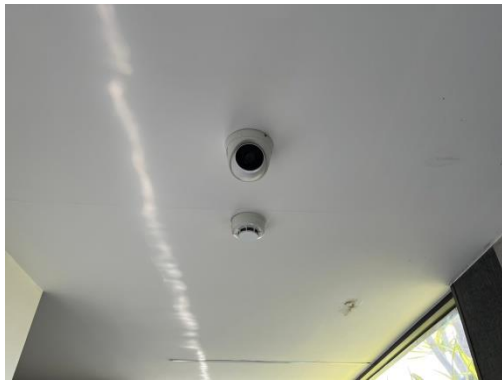
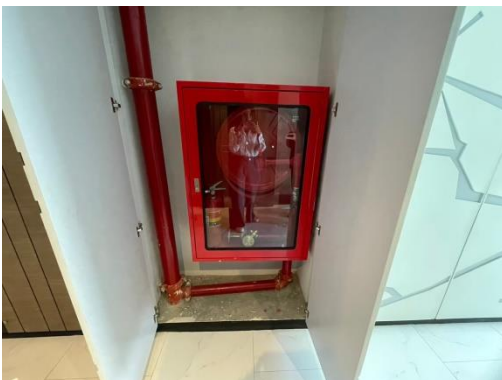
รูปที่ 2-21 (ต่อ) ระบบป้องกันและเตือนอัคคีภัย

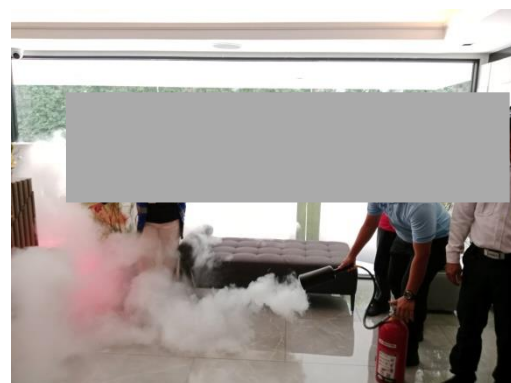
รูปที่ 2-23 ฝึกซ้อมการอพยพหนีไฟ ประจำปี พ.ศ. 2567

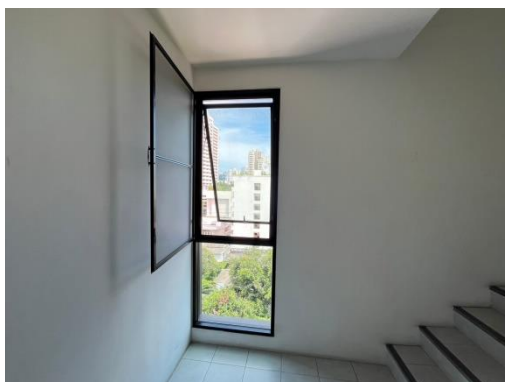
รูปที่ 2-24 ช่องระบายอากาศภายในอาคาร

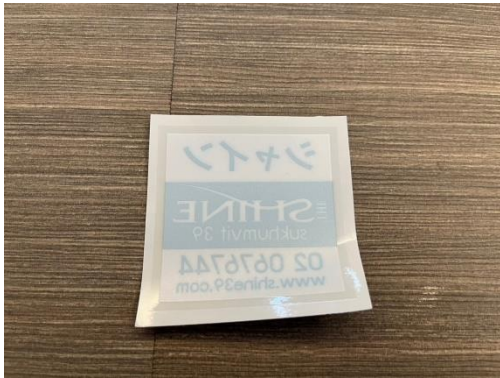
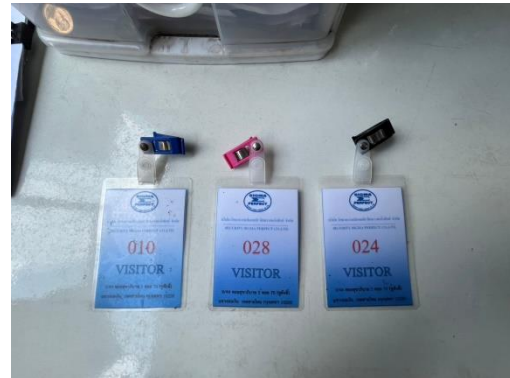
รูปที่ 2-25 สติกเกอร์ และบัตรผ่านอนุญาตเข้า-ออก

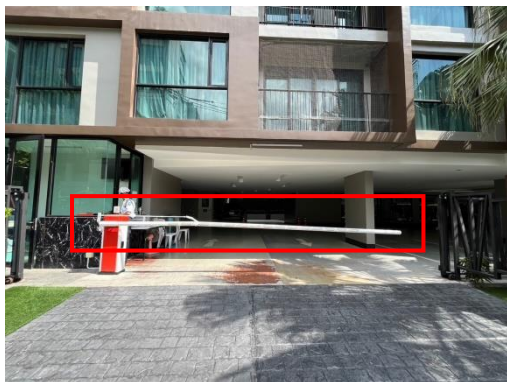
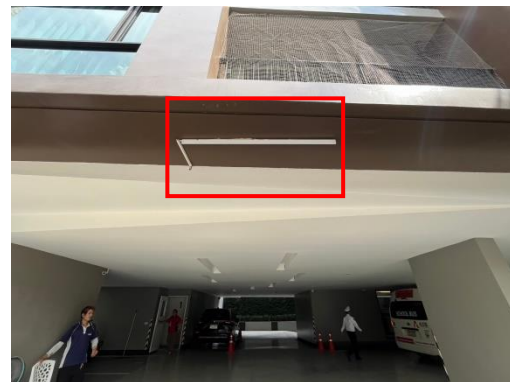
รูปที่ 2-26 ไฟฟ้าส่องสว่างบริเวณช่องทางเข้า-ออกโครงการ

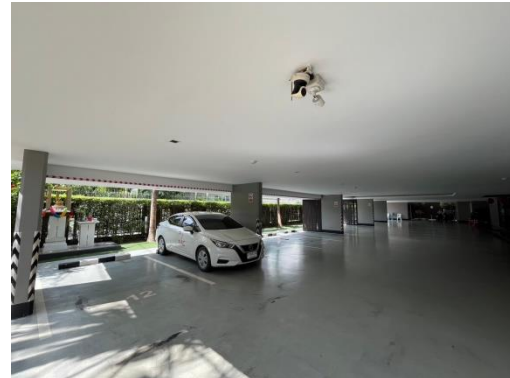
รูปที่ 2-27 พื้นที่จอดรถของโครงการ

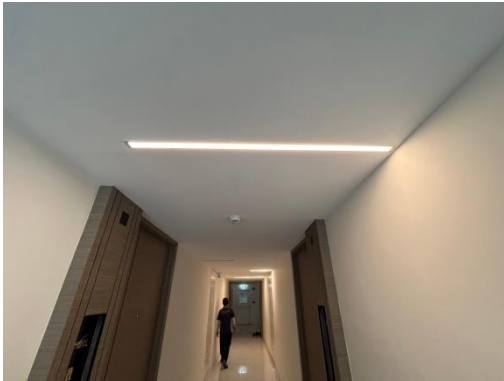
รูปที่ 2-28 หลอดไฟแบบประหยัดพลังงาน

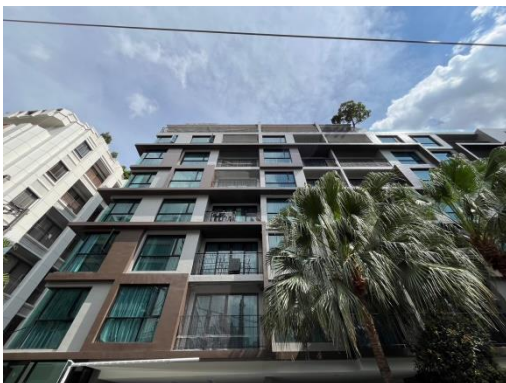
รูปที่ 2-30 กระจกห้องพักแบบสะท้อนแสงน้อย

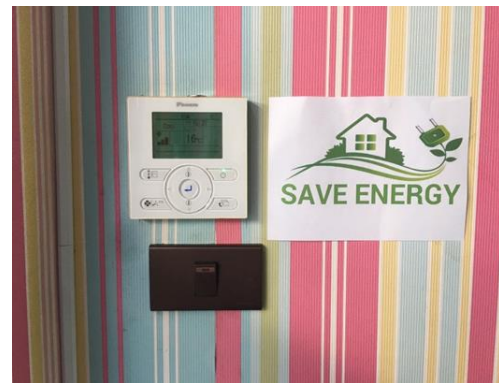
รูปที่ 2-31 ประชาสัมพันธ์ให้ใช้ไฟฟ้าอย่างประหยัด

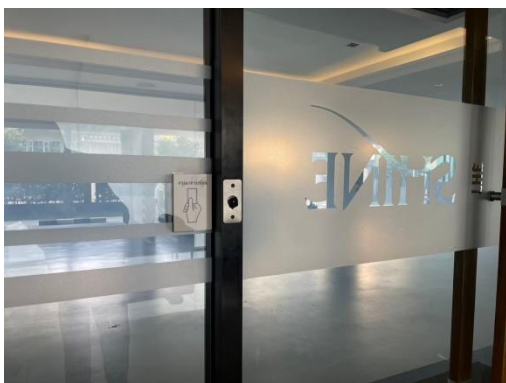
รูปที่ 2-32 ระบบ Key Card บริเวณชั้นขึ้นชั้นพักอาศัย

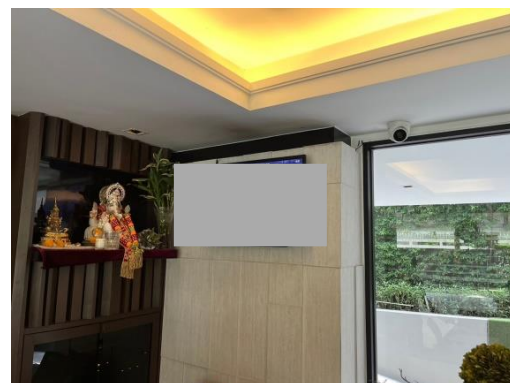
รูปที่ 2-33 ระบบโทรทัศน์วงจรปิด ภายในโครงการ

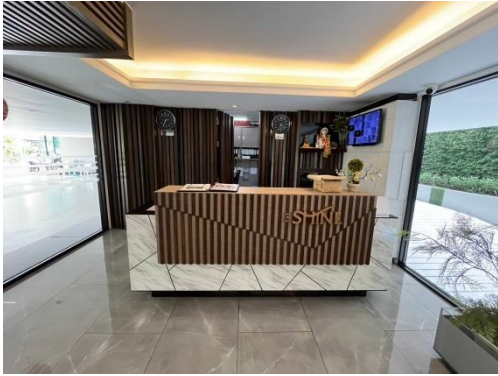
รูปที่ 2-34 จุดรับเรื่องร้องเรียนและประสานงานต่างๆ

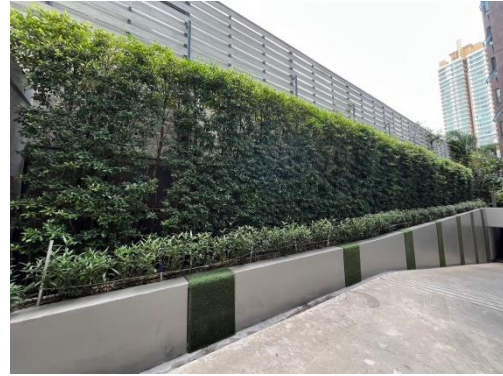
รูปที่ 2-35 รั้วล้อมรอบโครงการ

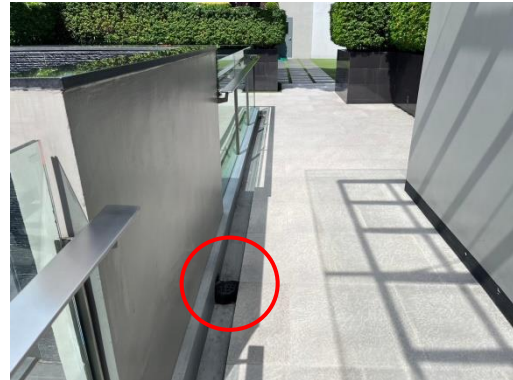
รูปที่ 2-37 ตะแกรงครอบรูระบายน้ำทิ้ง

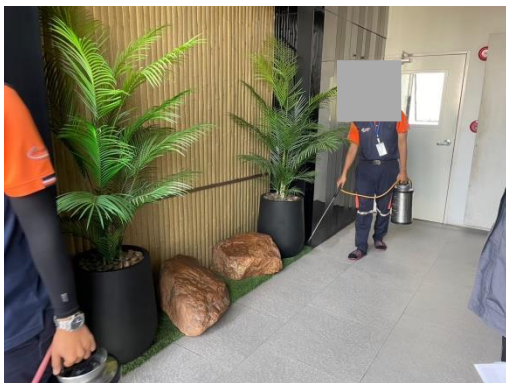
รูปที่ 2-38 กำจัดแหล่งเพาะพันธุ์สัตว์พาหะนำโรค

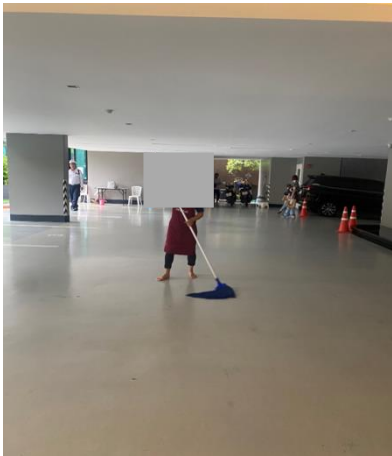
รูปที่ 2-39 ทำความสะอาดพื้นที่ส่วนกลางของโครงการ

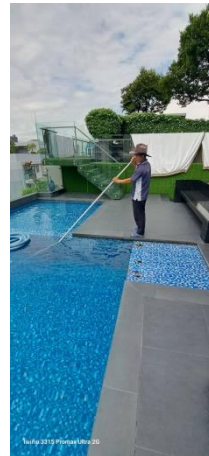
รูปที่ 2-40 ทำความสะอาดสระว่ายน้ำ
