บทที่ 2

ผลการปฏิบัติตามมาตรการป้องกันและแก้ไขผลกระทบสิ่งแวดล้อม

นิติบุคคลอาคารชุด สีลม เทอเรส ได้ดำเนินการติดตามตรวจสอบ รวบรวมเอกสารและภาพถ่ายประกอบ เพื่อจัดทำรายงานผลการปฏิบัติตามมาตรการป้องกันและแก้ไขผลกระทบสิ่งแวดล้อม โครงการ สีลม เทอเรส (อาคารชุดพักอาศัยสีลม ชิตี้ คอนโดมิเนียม) (ระยะดำเนินการ) ช่วงเดือนมกราคม - มิถุนายน 2567 ตามที่กำหนดไว้ในรายงานการวิเคราะห์ผลกระทบสิ่งแวดล้อม ในประเด็นดังนี้

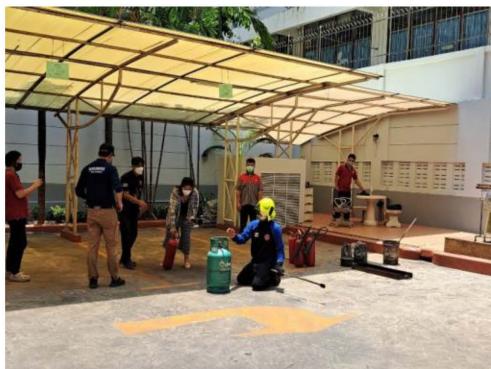
ภาพที่ 2-47 การซ้อมดับเพลิงและอพยพหนีไฟ

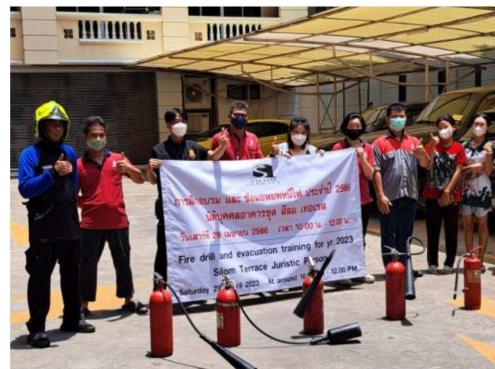
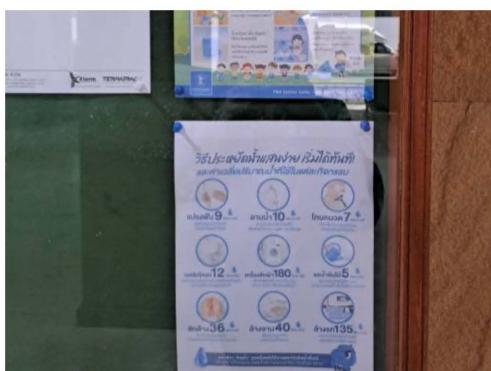
ภาพที่ 2-48 ป้ายรณรงค์ให้มีการใช้น้ำอย่างประหยัด

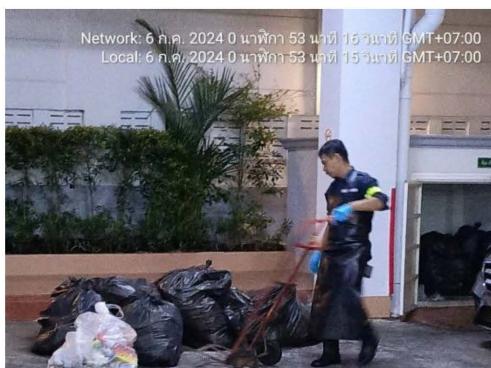
ภาพที่ 2-49 สำนักงานเขตจัดเก็บขยะเป็นประจำ
