ผลการปฏิบัติตามมาตรการป้องกันและแก้ไขผลกระทบสิ่งแวดล้อม

รายงานผลการปฏิบัติตามมาตรการป้องกันและแก้ไขผลกระทบสิ่งแวดล้อมและมาตรการติดตามตรวจสอบผลกระทบสิ่งแวดล้อม
: โครงการ เสนา คีทท์ เวสต์เกต-บางบัวทอง 1 (ระยะดำเนินการ) ประจำเดือน มกราคม - มิถุนายน 2567

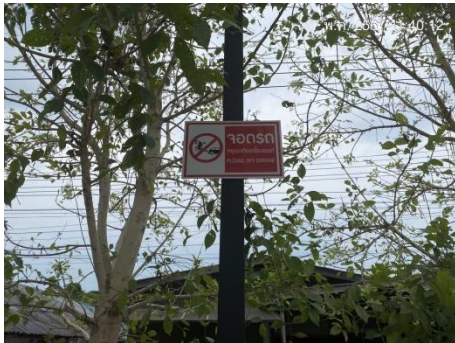
ป้ายแจ้งเตือนดับเครื่องยนต์ขณะจอดรถ

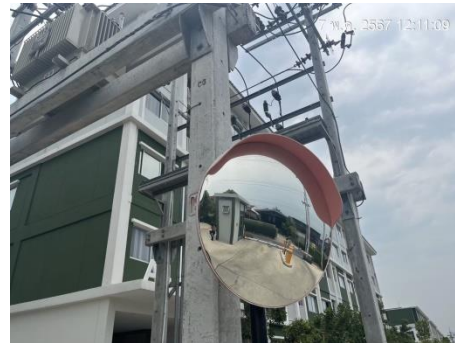
กระจกโค้งนูน

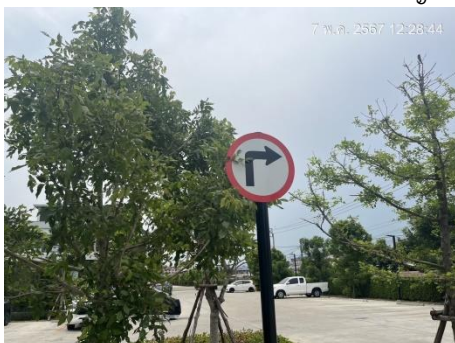
ป้ายสัญลักษณ์แสดงทิศทางการจราจร

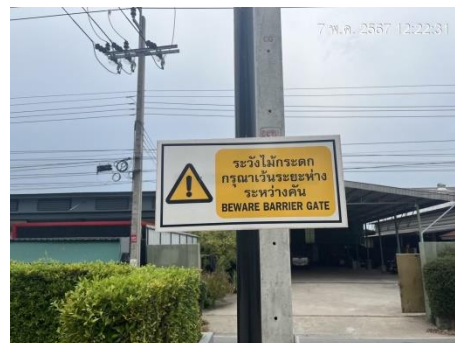
ป้ายเตือนระมัดระวัง

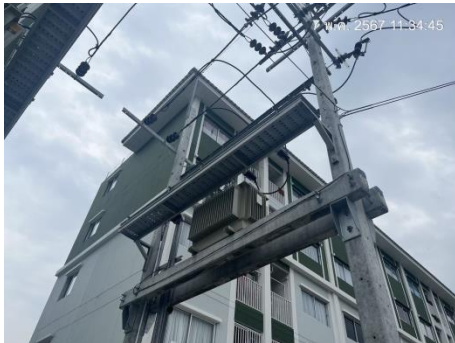
หม้อแปลงไฟฟ้า

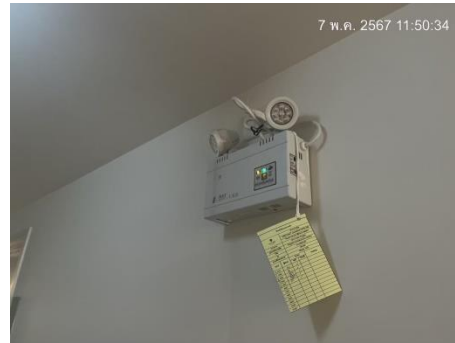
ไฟส่องสว่างฉุกเฉิน

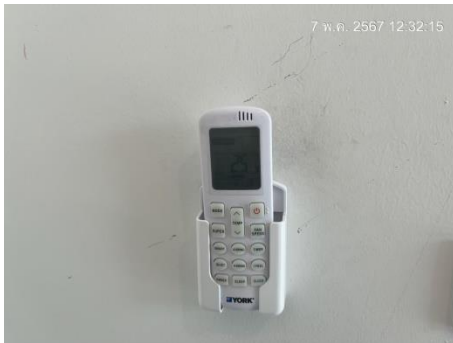
ปรับอุณหภูมิเครื่องปรับอากาศ 25 °C

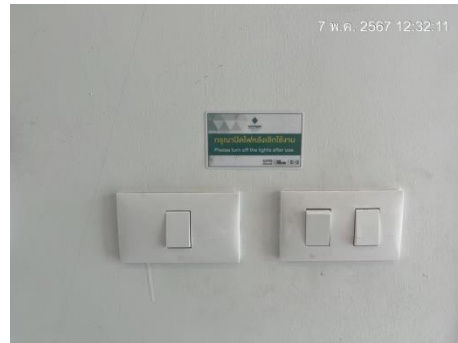
ป้ายรณรงค์ช่วยกันประหยัดพลังงาน

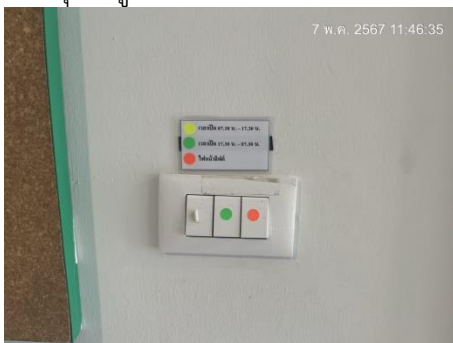
เวลาเปิด-ปิดดวงไฟส่องสว่างในอาคาร

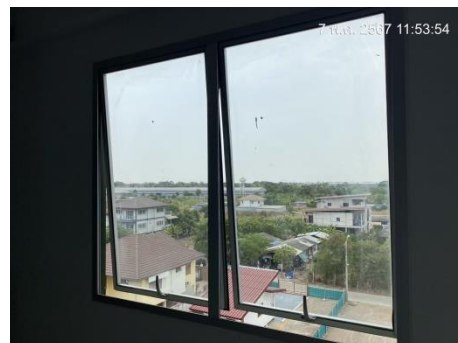
หน้าต่างระบายอากาศถ่ายเทภายในอาคาร

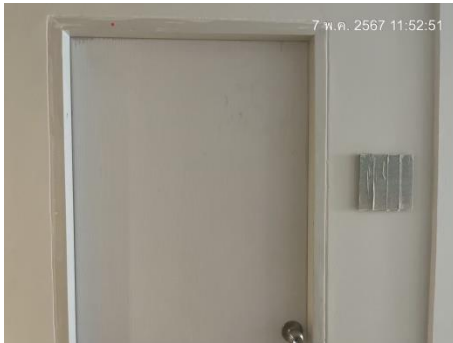
ห้องพักรวมฝอยประจำชั้น (เดิม)

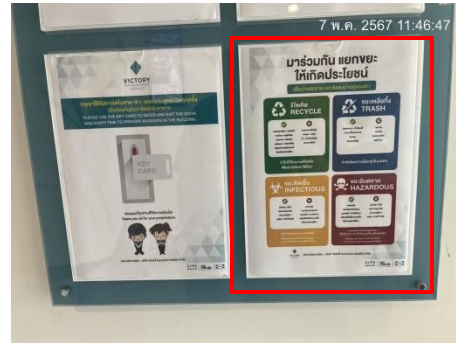
ป้ายรณรงค์การคัดแยกขยะ

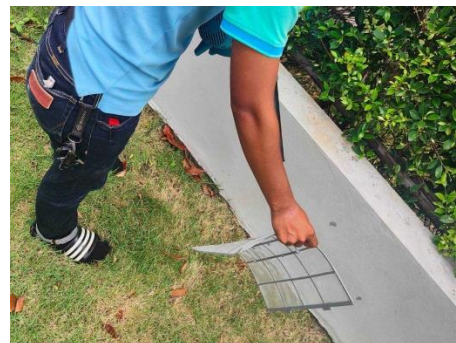
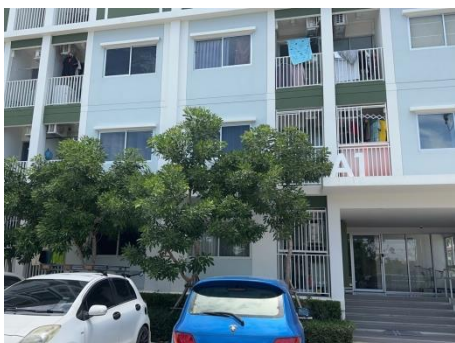
อาคาร A1

รูปที่ 2.1-18 สภาพตัวอาคารโครงการ

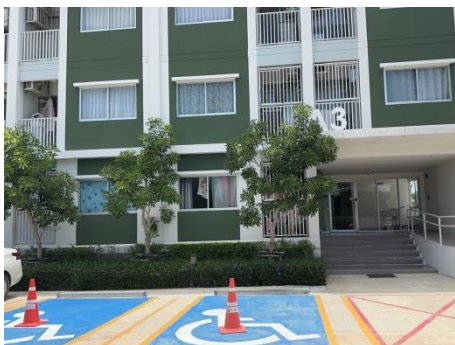
อาคาร A3

รูปที่ 2.1-18
