ชื่อโครงการ :	โครงการ ศุภาลย์ ปาร์ค ศรีนครินทร์
สถานที่ตั้งโครงการ :	ถนนศรีนครินทร์ แขวงหนองบอน เขตประเวศ กรุงเทพมหานคร
เจ้าของโครงการ :	นิติบุคคลอาคารชุด ศุภาลย์ ปาร์ค ศรีนครินทร์ เลขที่ 688 ถนนศรีนครินทร์ แขวงหนองบอน เขตประเวศ กรุงเทพมหานคร
โครงการได้รับความเห็นชอบรายงาน :	เมื่อการประชุมครั้งที่ 20/2550 วันที่ 8 พฤษภาคม 2550 เลขที่ ทส 1009/5423 ลงวันที่ 13 มิถุนายน 2550
จัดทำรายงานการวิเคราะห์ผลกระทบสิ่งแวดล้อม :	บริษัท ไท-ไท วิศวกร จำกัด
ประเภทโครงการ :	อาคารชุดพักอาศัย ขนาดความสูง 25 ชั้น จำนวน 1 อาคาร 2 ทาวเวอร์ จำนวน 1,530 ห้อง มีขนาดพื้นที่ โครงการ 13 - 2 - 13 ไร่ หรือ 21,625 ตารางเมตร
สภาพโครงการปัจจุบัน :	เปิดดำเนินการแล้ว
โครงการได้เสนอรายงานแนวการปฏิบัติตามมาตรการติดตามตรวจสอบผลกระทบสิ่งแวดล้อม	
ครั้งสุดท้ายเมื่อ :	31 กรกฎาคม 2566 (ฉบับเดือนมกราคม – มิถุนายน 2566)
จัดทำรายงานโดย :	นิติบุคคลอาคารชุด ศุภาลย์ ปาร์ค ศรีนครินทร์ เลขที่ 688 ถนนศรีนครินทร์ แขวงหนองบอน เขตประเวศ กรุงเทพมหานคร
รายละเอียดโครงการ :	แสดงไว้ บทที่ 2 ของรายงานฉบับนี้

ผลการติดตามตรวจสอบการปฏิบัติตามมาตรการป้องกันและแก้ไขผลกระทบสิ่งแวดล้อมของโครงการ ระหว่างเดือนกรกฎาคม - ธันวาคม 2566 แสดงดังตารางที่ 3.2-1 นำเสนอรายงานฉบับนี้ เป็นฉบับที่ 2/2566

ตารางที่ 3.2-1 ผลปฏิบัติตามมาตรการป้องกันและแก้ไขผลกระทบสิ

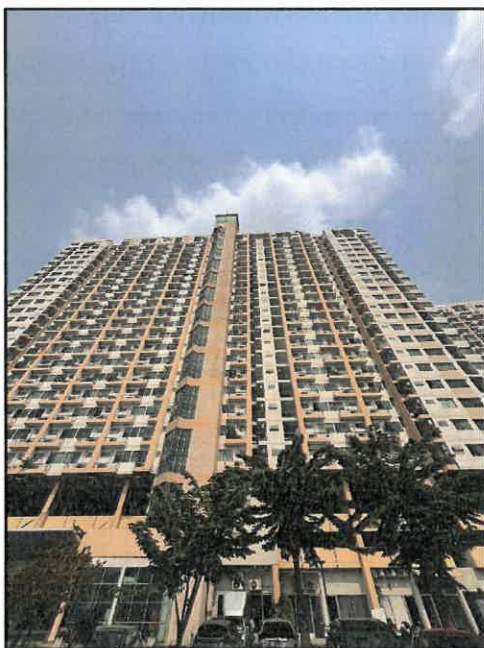
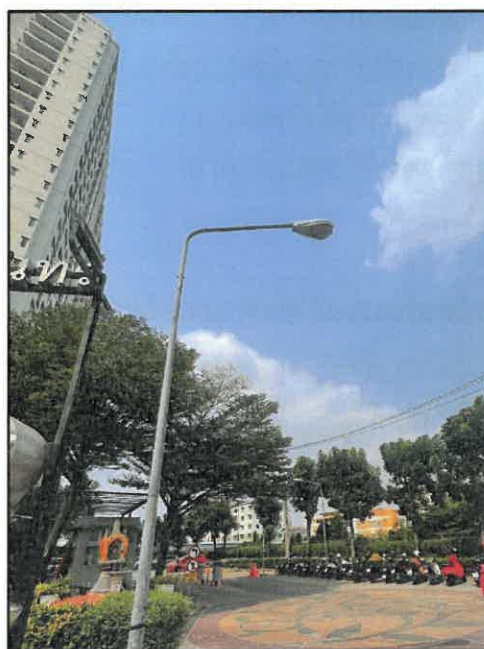
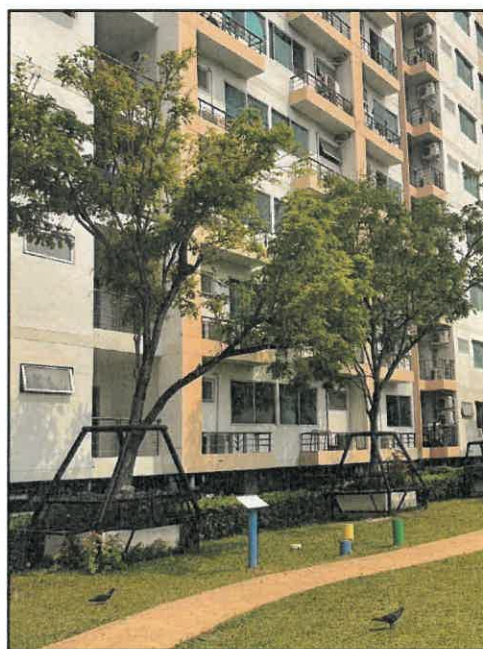
รูปที่ 1.7-1 สถานภาพปัจจุบันของโครงการ

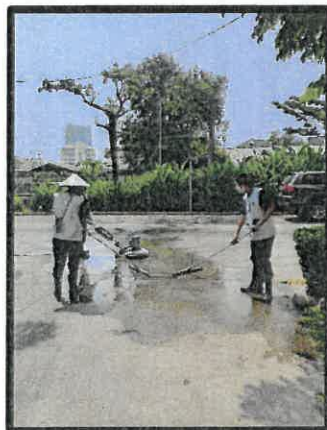
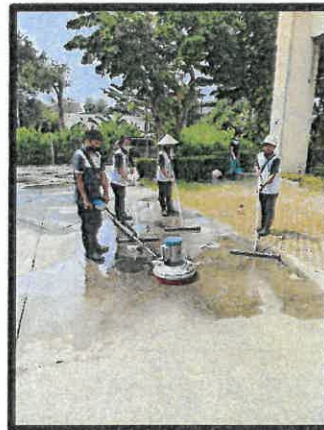
รูปที่ 3.3 การดูแลรักษาความสะอาดบริเวณถนน

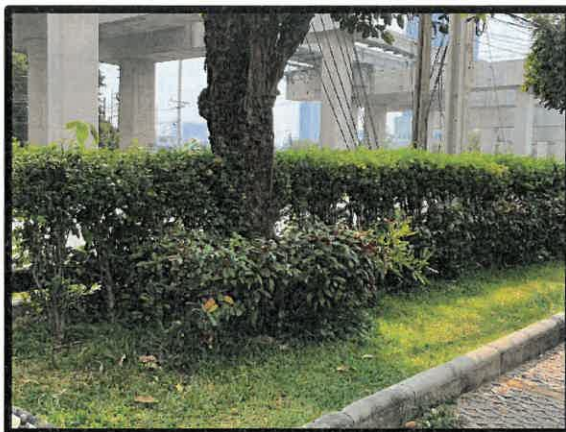
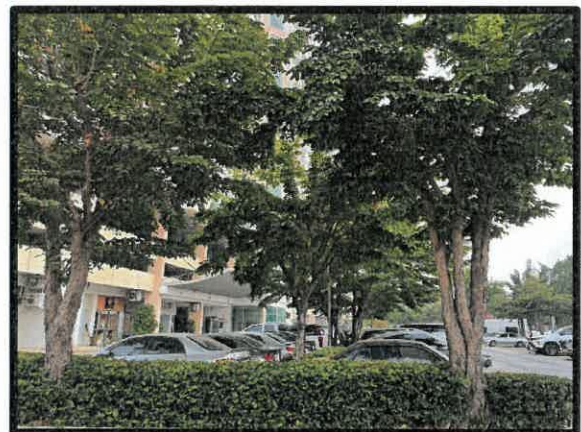
รูปที่ 3.7 พื้นที่สีเขียวบริเวณชั้นล่าง

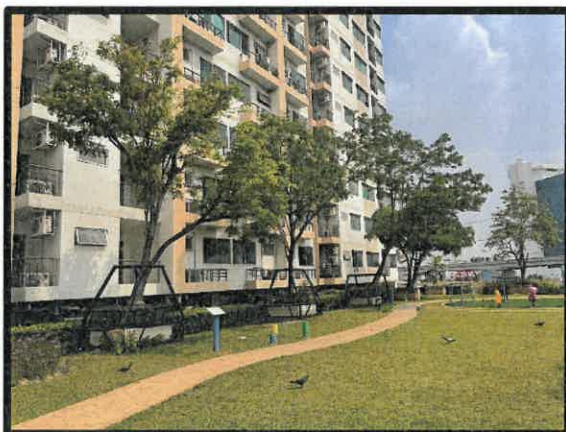
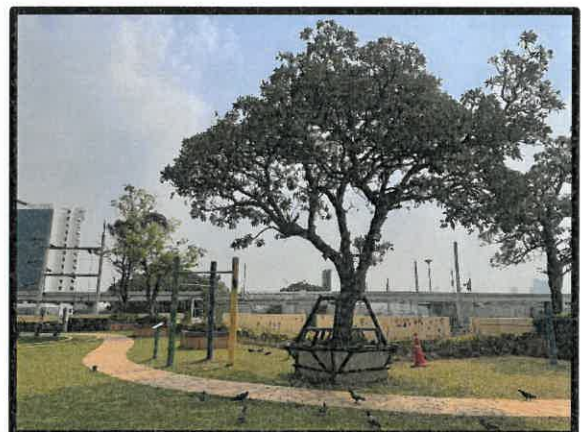
รูปที่ 3.8 พื้นที่สีเขียวบริเวณชั้น 4

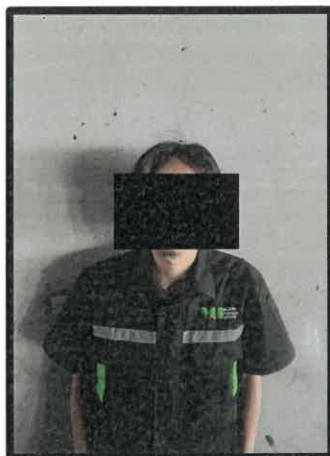
รูปที่ 3.9 เจ้าหน้าที่ดูแลรักษาและควบคุมระบบบำบัดน้ำเสียรวม และระบบเส้นท่อประปา

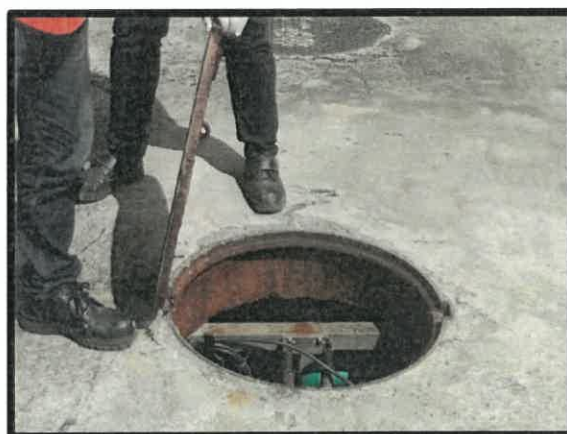
รูปที่ 3.12 บ่อหน่วงน้ำภายในพื้นที่โครงการ

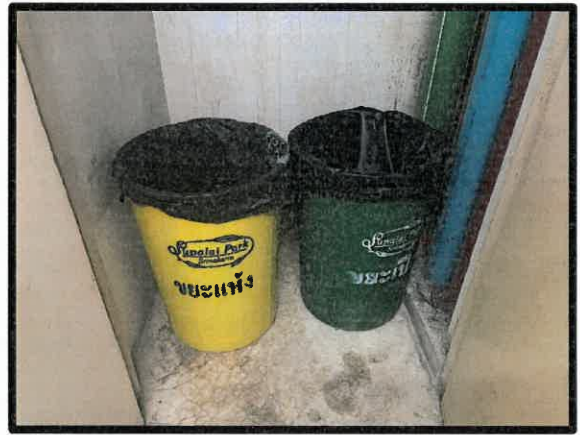
รูปที่ 3.14 ห้องพักมูลฝอยประจำชั้น  
ทาวเวอร์ B

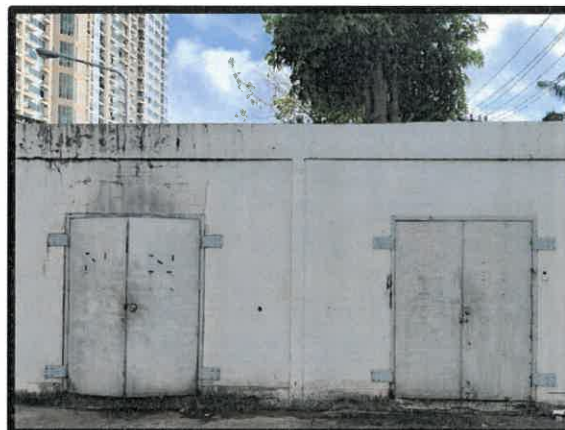
รูปที่ 3.16 ห้องพักมูลฝอยรวม

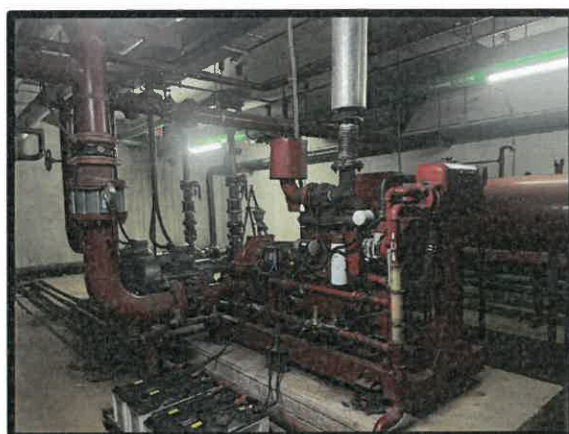
รูปที่ 3.18 เครื่องสูบน้ำดับเพลิง (Fire pump)

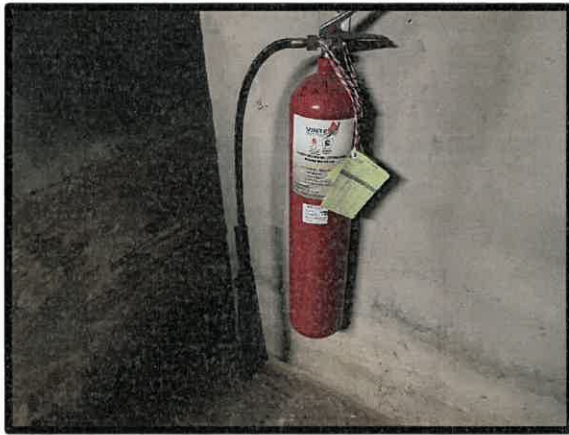
รูปที่ 3.20 ถังดับเพลิงเคมี ชนิด ABC

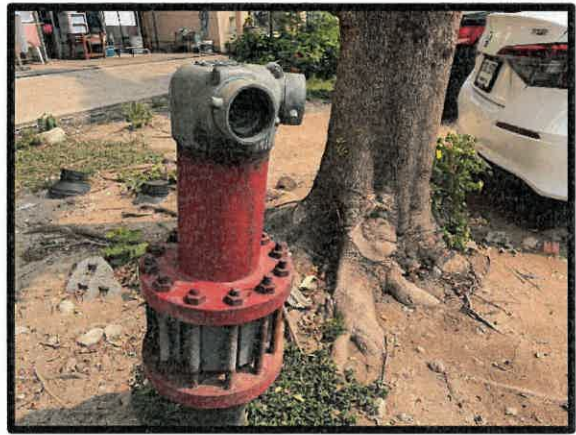
รูปที่ 3.21 หัวรับน้ำดับเพลิงภายนอกอาคาร

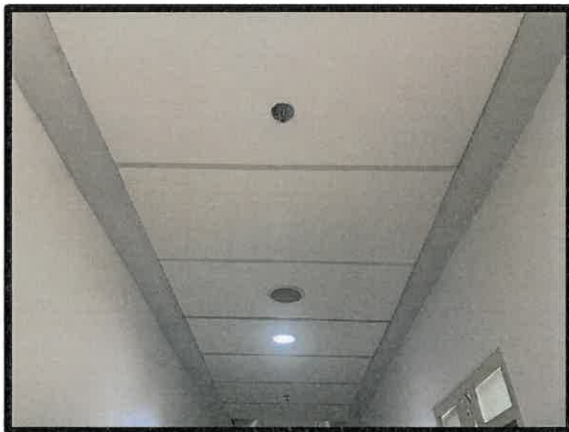
รูปที่ 3.22 หัวสปริงเกอร์

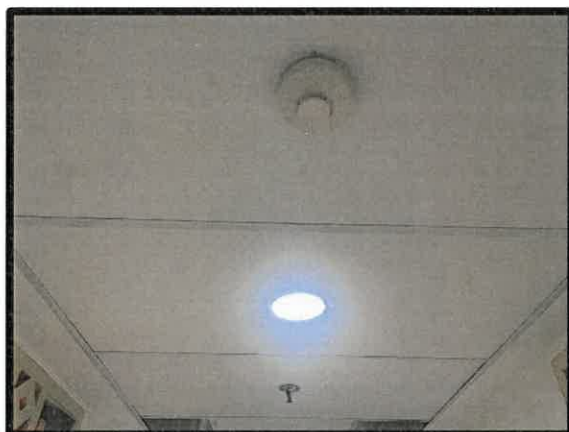
รูปที่ 3.24 เครื่องตรวจจับควัน

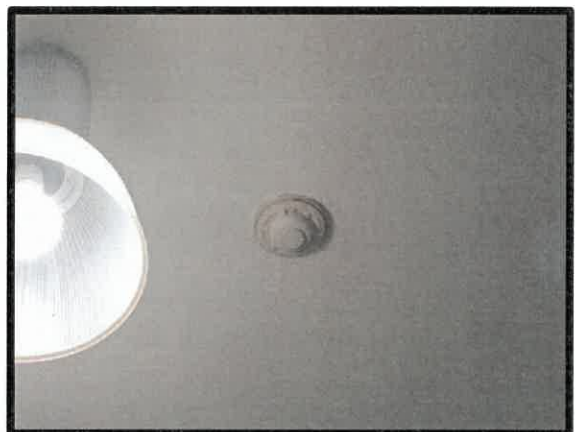
รูปที่ 3.25 เครื่องตรวจจับความร้อน

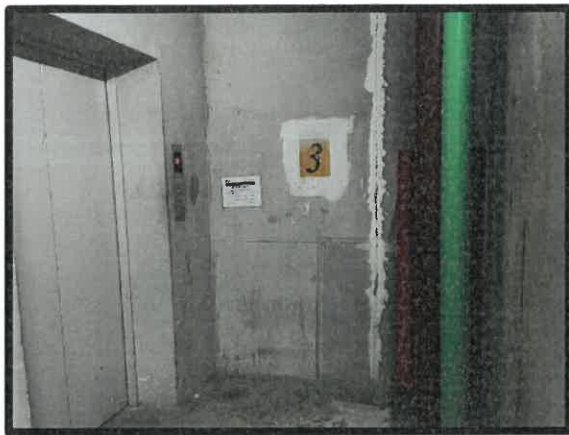
รูปที่ 3.26 ลิฟต์ดับเพลิง ทาวเวอร์ A

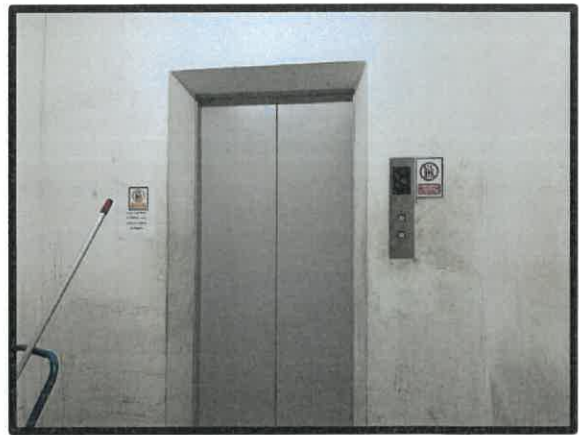
รูปที่ 3.27 ลิฟต์ดับเพลิง ทาวเวอร์ B

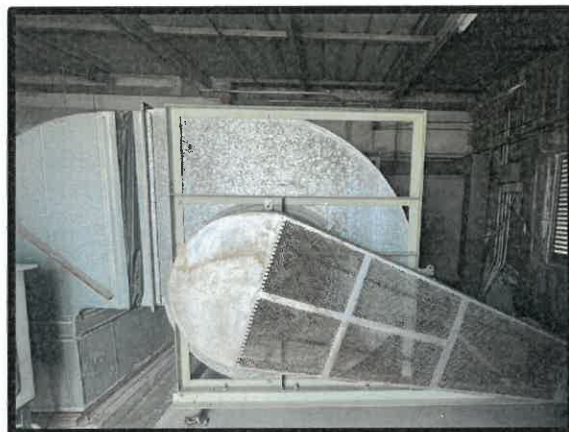
รูปที่ 3.28 พัฒนาระบายอากาศ ทาวเวอร์ A

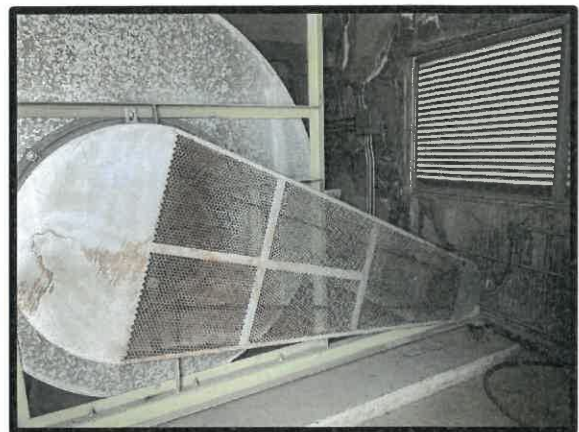
รูปที่ 3.29 พัฒนาระบายอากาศ ทาวเวอร์ B

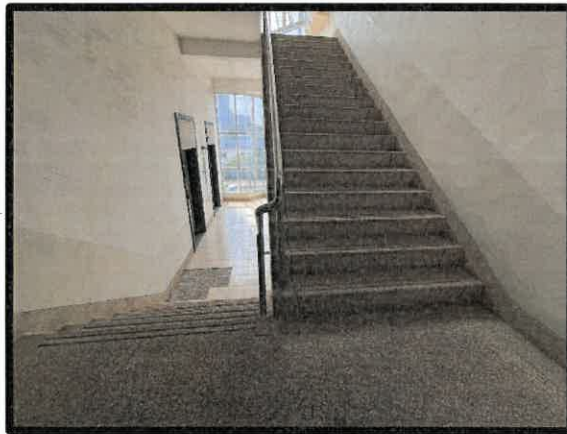
รูปที่ 3.31 บันไดหลัก (บันได ST 1) ทาวเวอร์ A

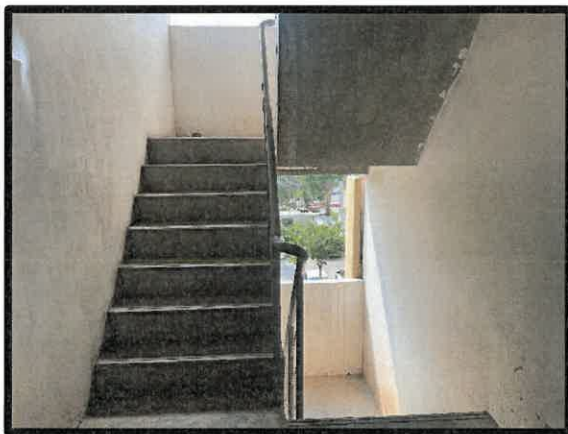
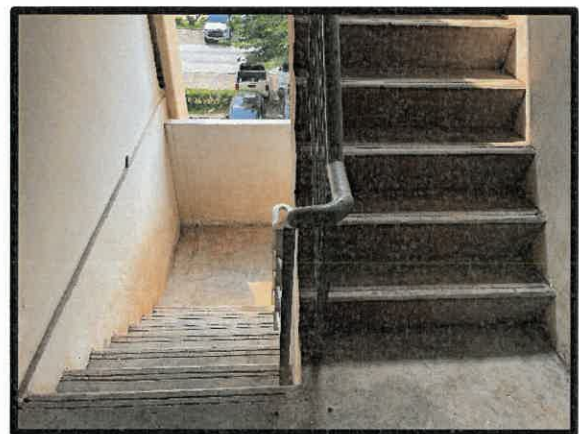
รูปที่ 3.32 บันไดหนีไฟ (บันได ST 2 และ ST 3) ทาวเวอร์ A

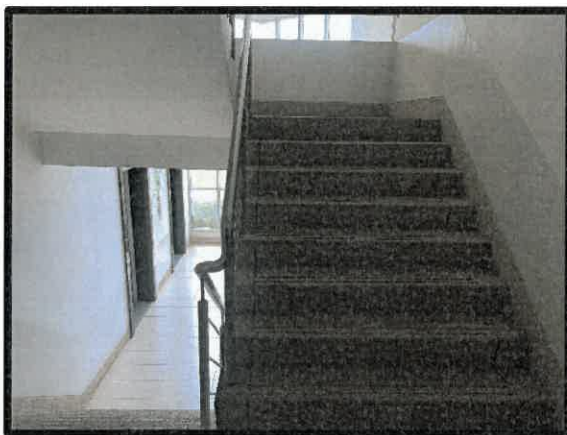
รูปที่ 3.33 บันไดหลัก (บันได ST 1) ทาวเวอร์ B

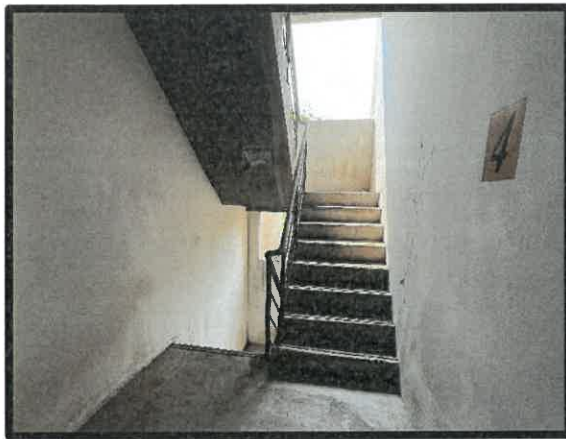
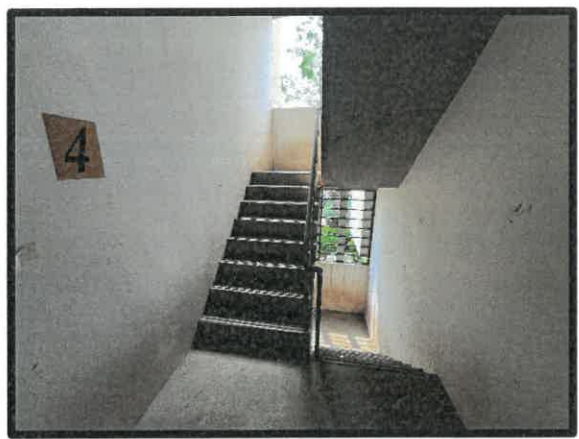
รูปที่ 3.34 บันไดหนีไฟ (บันได ST 2 และ ST 3) ทาวเวอร์ B

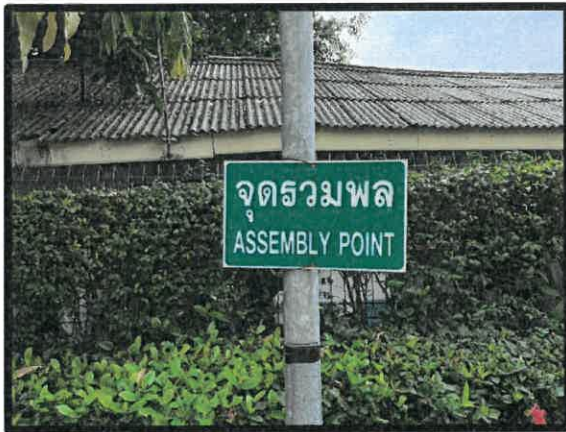
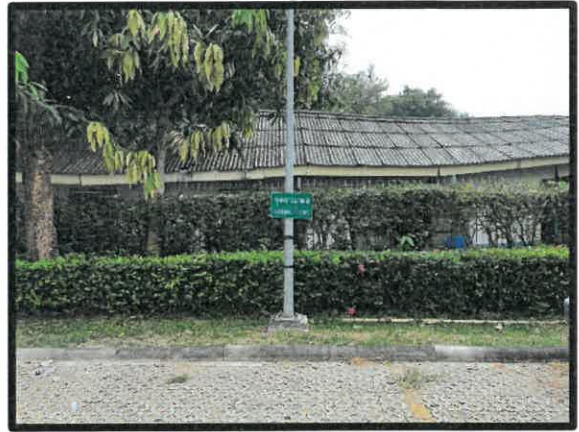
รูปที่ 3.35 จุดรวมคนเบื้องต้นภายในโครงการ
