ชื่อโครงการ :	โครงการ ศุภาลย์ ปาร์ค ศรีนครินทร์
สถานที่ตั้งโครงการ :	ถนนศรีนครินทร์ แขวงหนองบอน เขตประเวศ กรุงเทพมหานคร
เจ้าของโครงการ :	นิติบุคคลอาคารชุด ศุภาลย์ ปาร์ค ศรีนครินทร์ เลขที่ 688 ถนนศรีนครินทร์ แขวงหนองบอน เขตประเวศ กรุงเทพมหานคร
โครงการได้รับความเห็นชอบรายงาน :	เมื่อการประชุมครั้งที่ 20/2550 วันที่ 8 พฤษภาคม 2550 เลขที่ ทส 1009/5423 ลงวันที่ 13 มิถุนายน 2550
จัดทำรายงานการวิเคราะห์ผลกระทบสิ่งแวดล้อม :	บริษัท ไท-ไท วิศวกร จำกัด
ประเภทโครงการ :	อาคารชุดพักอาศัย ขนาดความสูง 25 ชั้น จำนวน 1 อาคาร 2 ทาวเวอร์ จำนวน 1,530 ห้อง มีขนาดพื้นที่ โครงการ 13 - 2 - 13 ไร่ หรือ 21,625 ตารางเมตร
สภาพโครงการปัจจุบัน :	เปิดดำเนินการแล้ว
โครงการได้เสนอรายงานแนวการปฏิบัติตามมาตรการติดตามตรวจสอบผลกระทบสิ่งแวดล้อม	
ครั้งสุดท้ายเมื่อ :	1 มีนาคม 2566 (ฉบับเดือนกรกฎาคม - ธันวาคม 2566)
จัดทำรายงานโดย :	นิติบุคคลอาคารชุด ศุภาลย์ ปาร์ค ศรีนครินทร์ เลขที่ 688 ถนนศรีนครินทร์ แขวงหนองบอน เขตประเวศ กรุงเทพมหานคร
รายละเอียดโครงการ :	แสดงไว้ บทที่ 2 ของรายงานฉบับนี้

ผลการติดตามตรวจสอบการปฏิบัติตามมาตรการป้องกันและแก้ไขผลกระทบสิ่งแวดล้อมของโครงการ ระหว่างเดือนมกราคม – มิถุนายน 2567 แสดงดังตารางที่ 3.2-1 นำเสนอรายงานฉบับนี้ เป็นฉบับที่ 1/2567

ตารางที่ 3.2-1 ผลปฏิบัติตามมาตรการป้องกันและแก้ไขผลกระทบสิ่ง

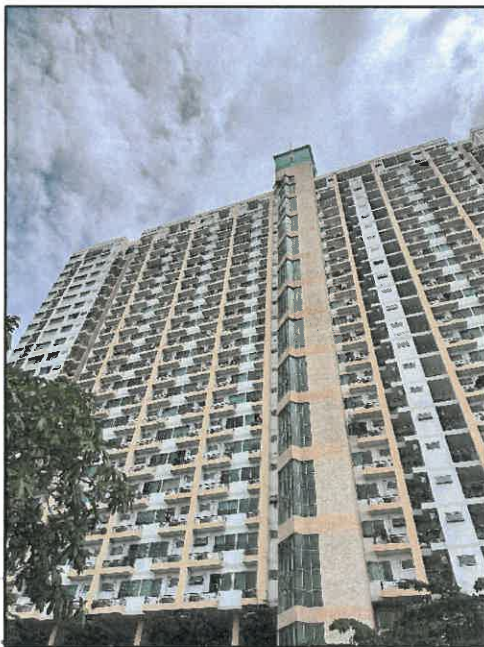
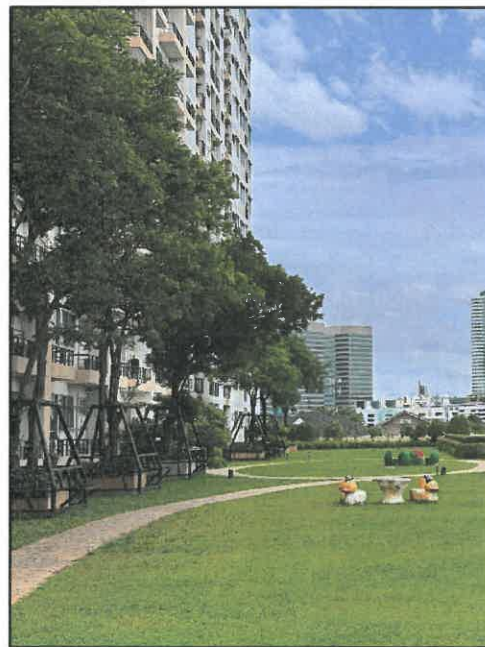
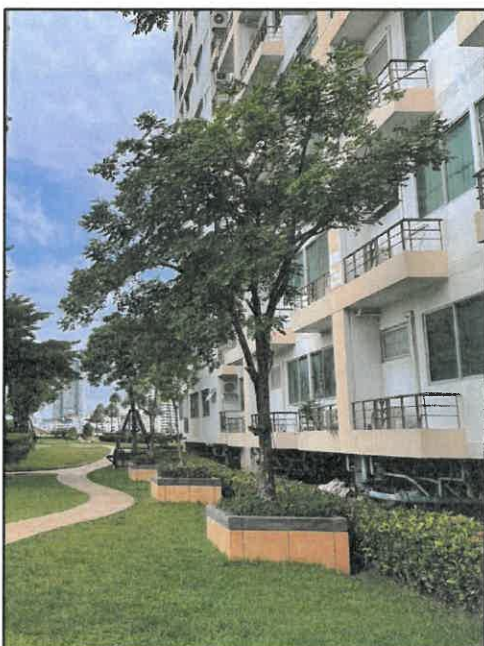
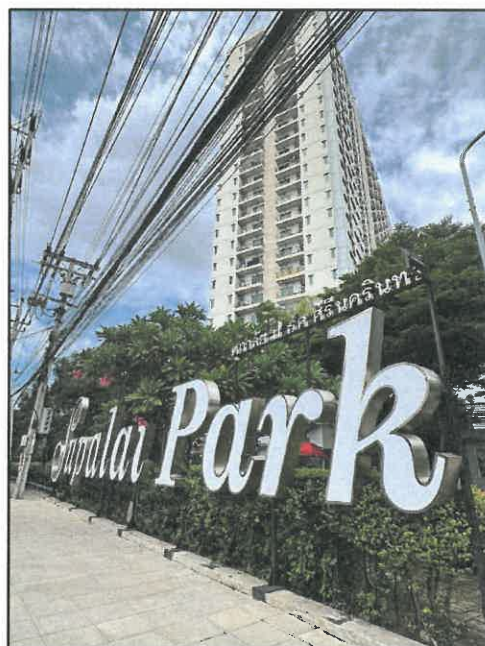
รูปที่ 1.7-1 สถานภาพปัจจุบันของโครงการ

สถานภาพของโครงการในเดือนมิถุนายน 2567 พบว่า โครงการได้เปิดดำเนินการเป็นโครงการประเภทอาคารชุดพักอาศัย ขนาดความสูง 25 ชั้น จำนวน 1 อาคาร 2 ทาวเวอร์ จำนวนห้อง 1,530 ห้อง แสดงดังรูปที่ 1.7-1

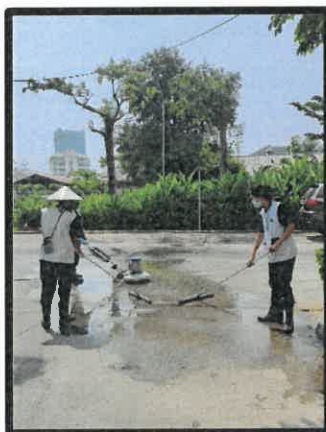
รูปที่ 3.3 การดูแลรักษาความสะอาดบริเวณถนน

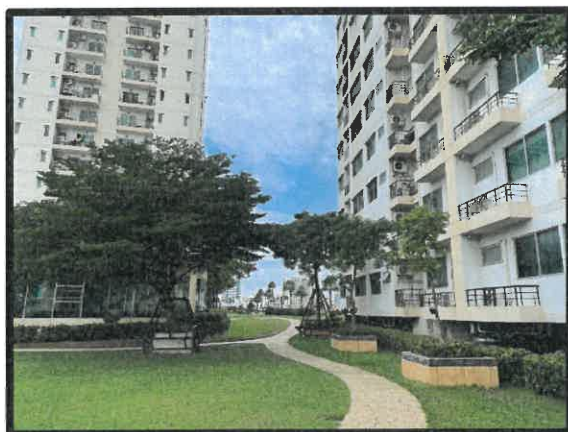
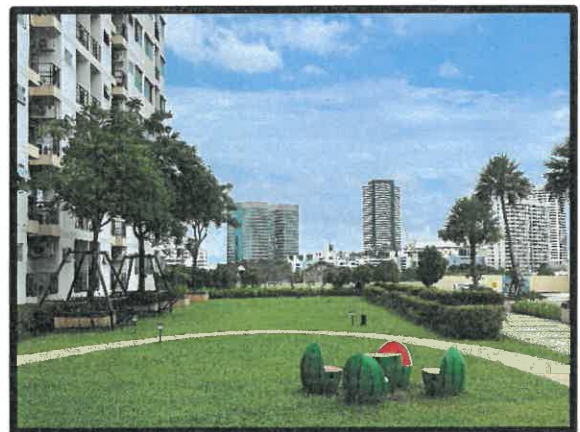
รูปที่ 3.8 พื้นที่สีเขียวบริเวณชั้น 4

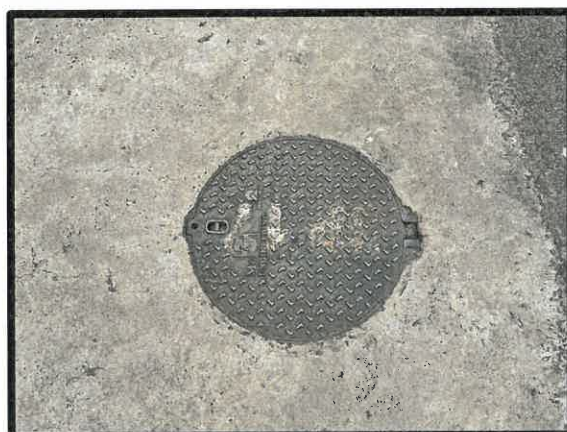
รูปที่ 3.12 บ่อหน่วงน้ำภายในพื้นที่โครงการ

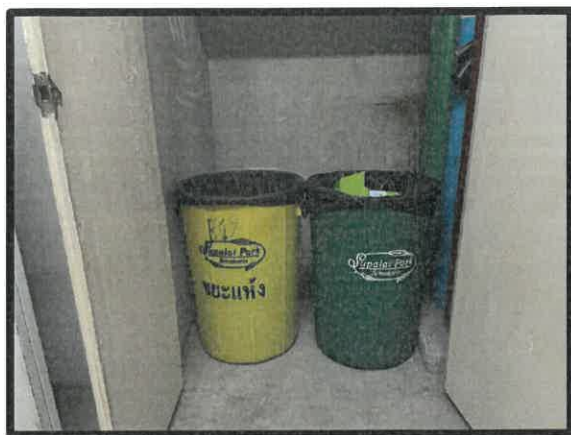
รูปที่ 3.13 ห้องพักมูลฝอยประจำชั้น
ทาวเวอร์ A

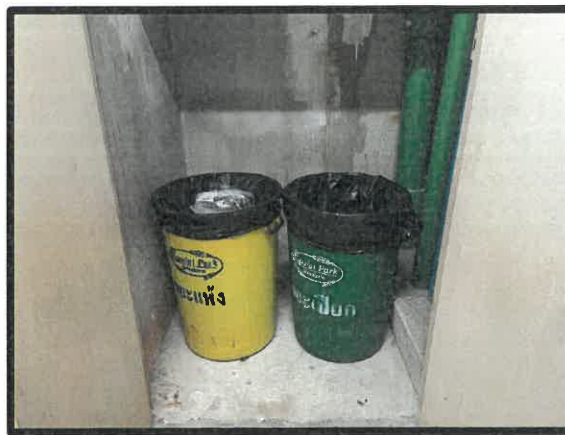
รูปที่ 3.14 ห้องพักมูลฝอยประจำชั้น
ทาวเวอร์ B

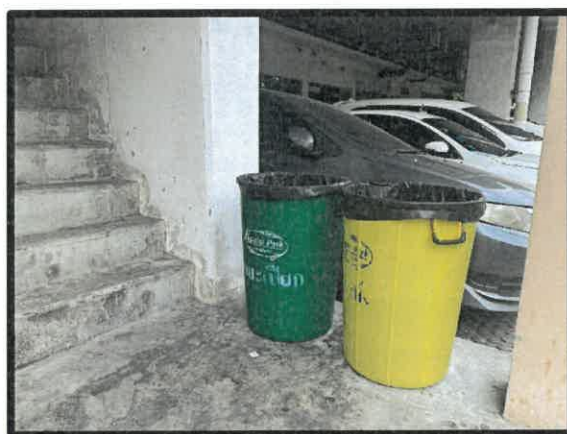
รูปที่ 3.15 ถังมูลฝอยบริเวณส่วน Podium

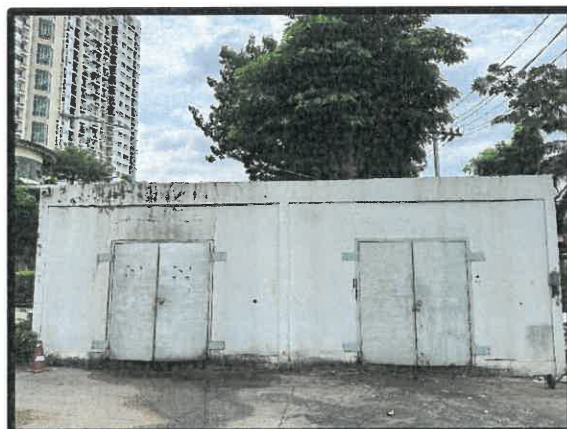
รูปที่ 3.16 ห้องพักมูลฝอยรวม

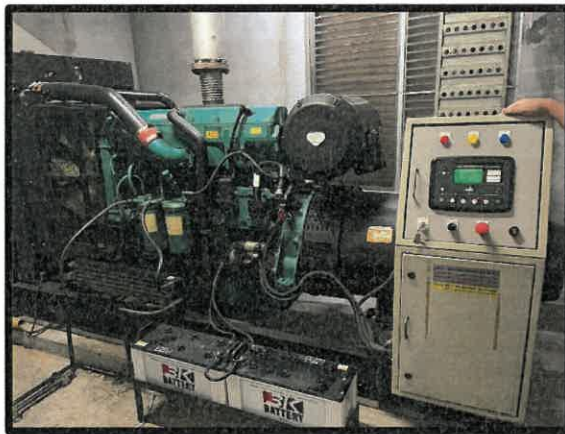
รูปที่ 3.17 เครื่องกำเนิดไฟฟ้าฉุกเฉิน

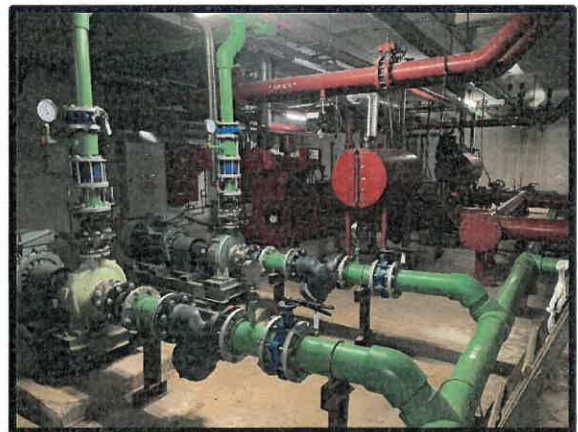
รูปที่ 3.18 เครื่องสูบน้ำดับเพลิง (Fire pump)

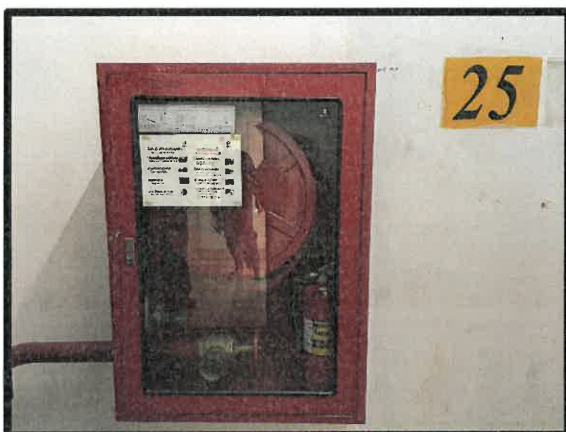
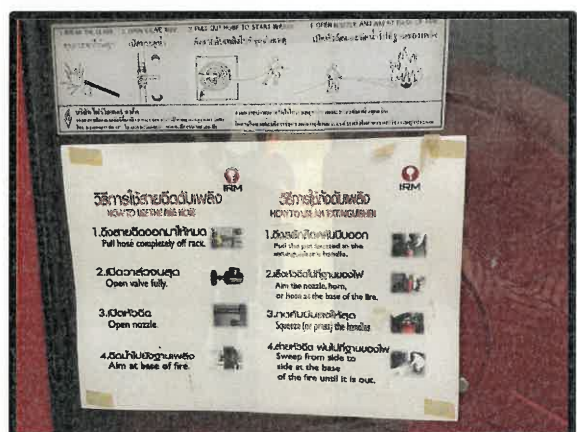
รูปที่ 3.19 ตู้เก็บสายฉีดน้ำดับเพลิงพร้อมอุปกรณ์ (FHC) และป้ายแนะนำการใช้อุปกรณ์

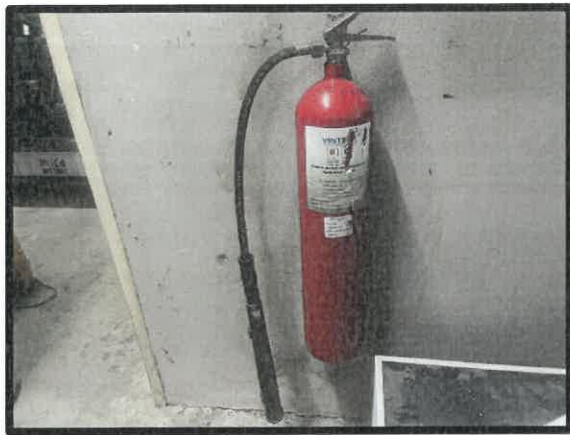
รูปที่ 3.20 ถังดับเพลิงเคมี ชนิด ABC

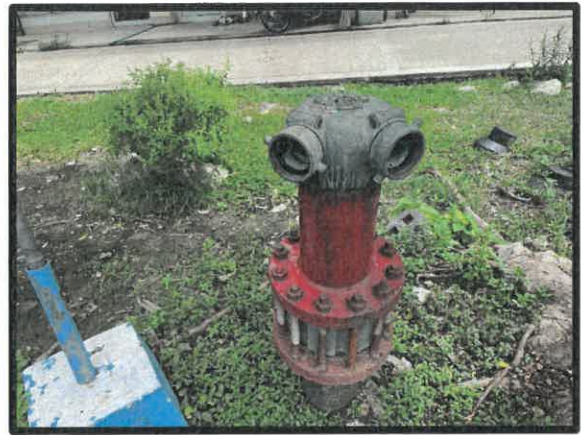
รูปที่ 3.21 หัวรับน้ำดับเพลิงภายนอกอาคาร

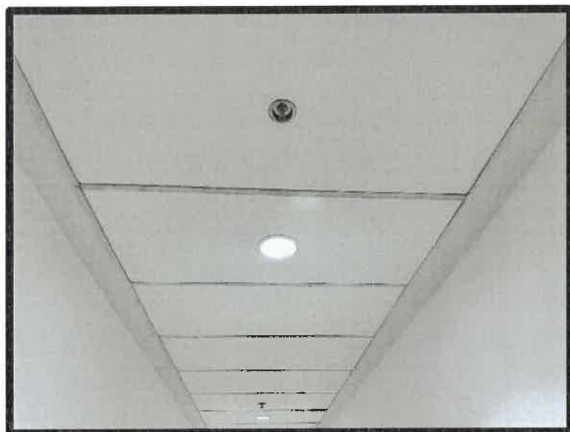
รูปที่ 3.22 หัวสปริงเกอร์

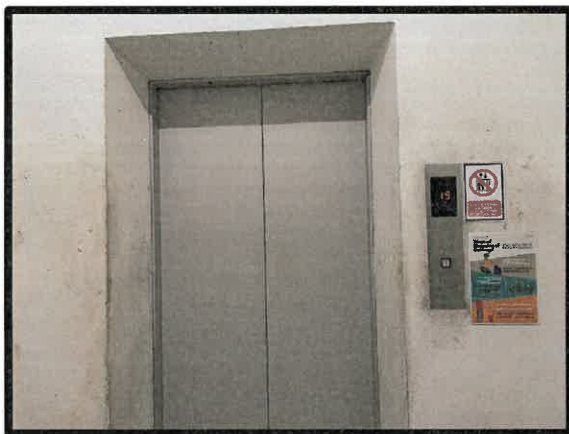
รูปที่ 3.26 ลิฟต์ดับเพลิง ทาวเวอร์ A

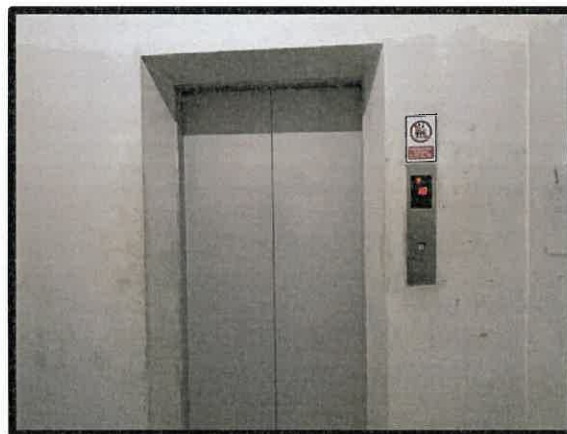
รูปที่ 3.27 ลิฟต์ดับเพลิง ทาวเวอร์ B

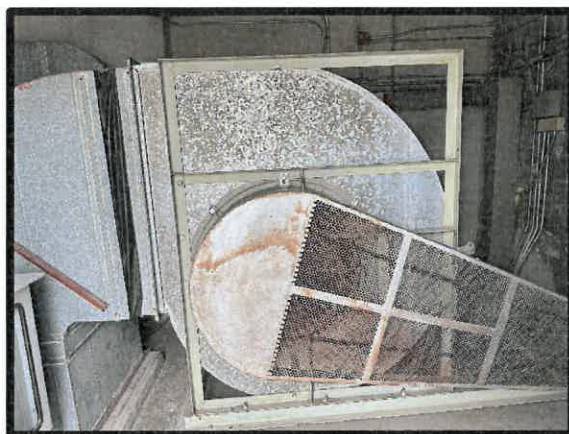
รูปที่ 3.28 พัดลมระบายอากาศ ทาวเวอร์ A

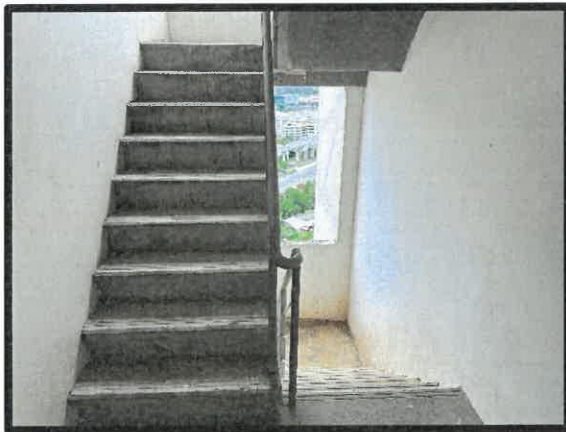
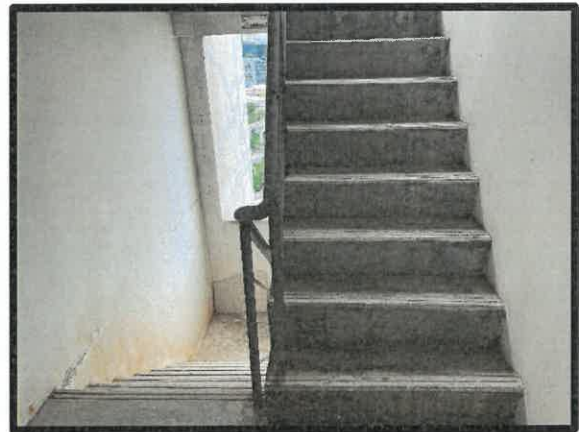
รูปที่ 3.32 บันไดหนีไฟ (บันได ST 2 และ ST 3) ทาวเวอร์ A

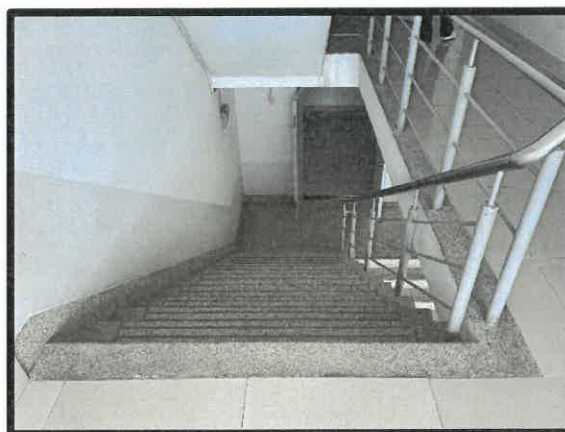
รูปที่ 3.33 บันไดหลัก (บันได ST 1) ทาวเวอร์ B

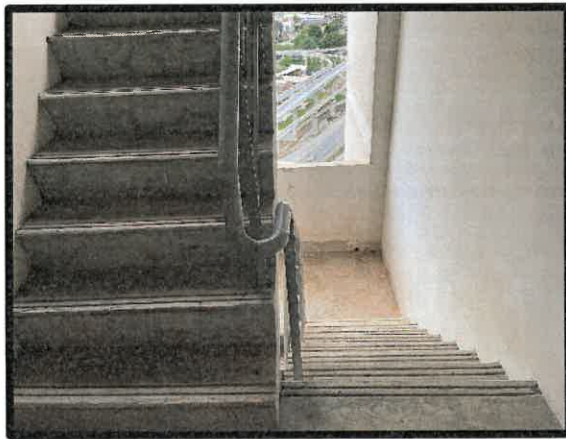
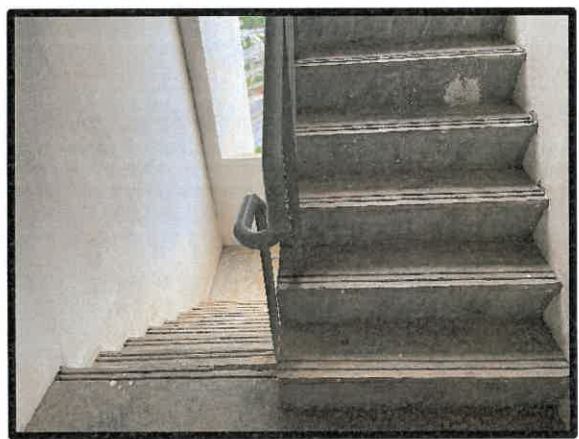
รูปที่ 3.34 บันไดหนีไฟ (บันได ST 2 และ ST 3) ทาวเวอร์ B

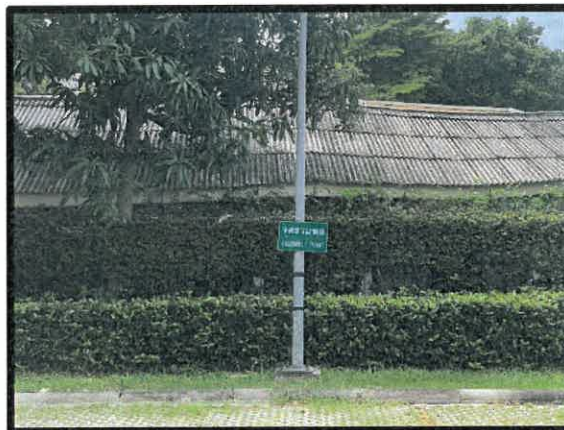
รูปที่ 3.35 จุดรวมคนเบื้องต้นภายในโครงการ

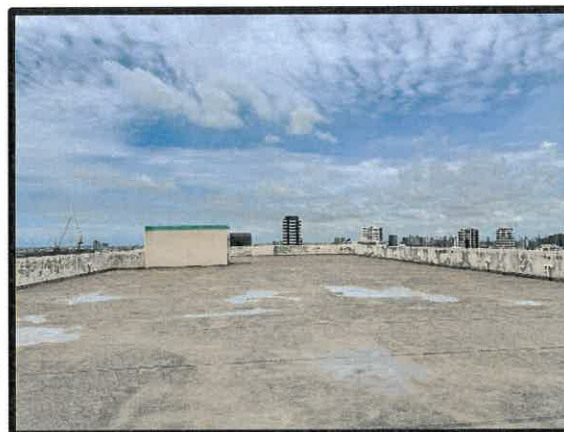
รูปที่ 3.36 พื้นที่หนีไฟทางอากาศ ทาวเวอร์ A

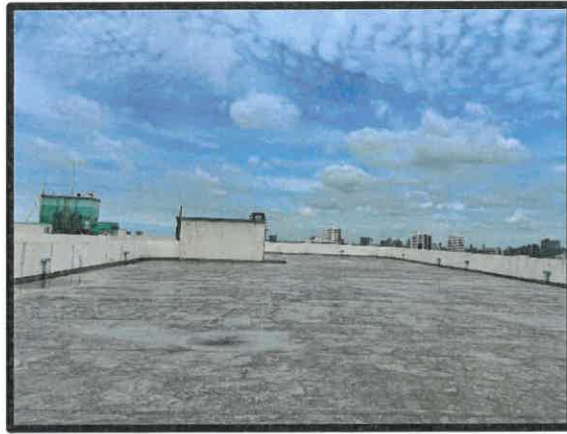
รูปที่ 3.37 พื้นที่หนีไฟทางอากาศ ทาวเวอร์ B
