ผลการปฏิบัติตามมาตรการป้องกันและ  
แก้ไขผลกระทบสิ่งแวดล้อม

### ผลการปฏิบัติตามมาตรการป้องกันและแก้ไขผลกระทบสิ่งแวดล้อม

ผลการติดตามตรวจสอบการปฏิบัติตามมาตรการป้องกันและแก้ไขผลกระทบสิ่งแวดล้อมของโครงการ โรงแรมเทอร์เวลลอดจ์ สุขุมวิท 11 (ระยะดำเนินการ) ระหว่างเดือน มกราคม ถึง มิถุนายน พ.ศ. 2567 แสดงดัง **ตารางที่ 2.2-1**

**ตารางที่ 2.2-1 สรุปผลการปฏิบัติตามมาตรการป้องกันและแก้ไขผลกระทบสิ่งแวดล้อม (ระยะดำเนินการ) โครงการ โรงแรมเทอร์เวลลอดจ์ สุขุมวิท 11**

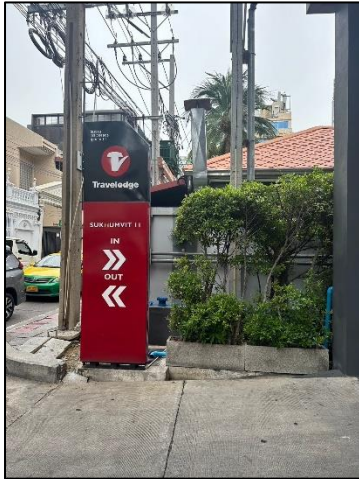
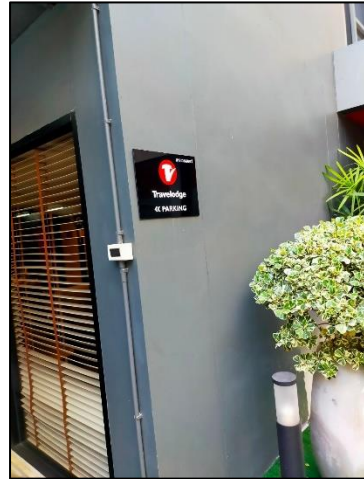
ทางเข้า-ออก โครงการ

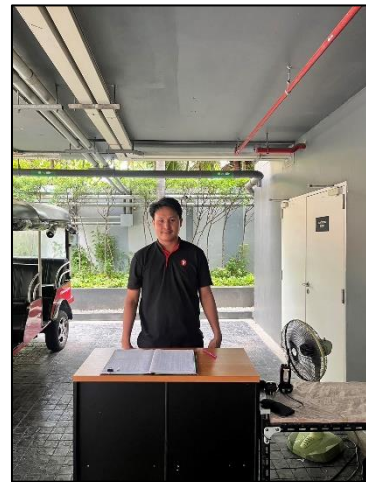
เจ้าหน้าที่รักษาความปลอดภัย

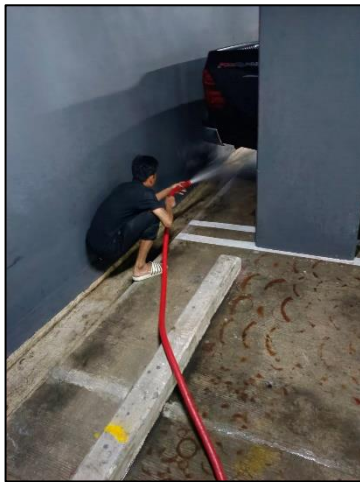
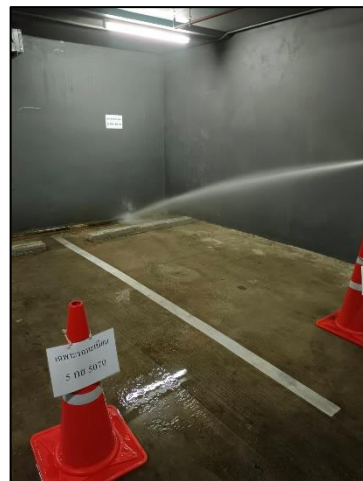
การดูแลความสะอาดพื้นที่จอดรถ และพื้นถนน

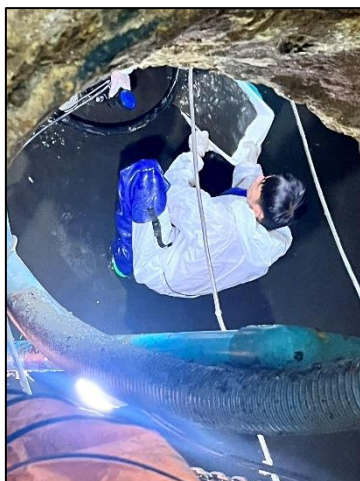
การตรวจสอบดูแลระบบบำบัดน้ำเสียของเจ้าหน้าที่

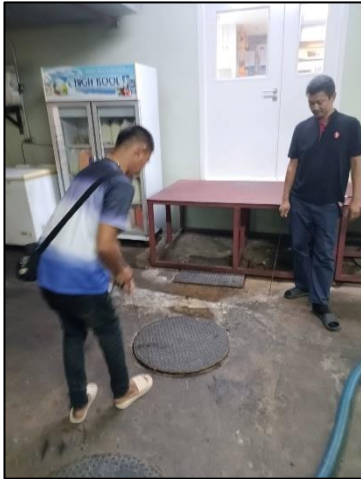
การสูบล้างปลัก

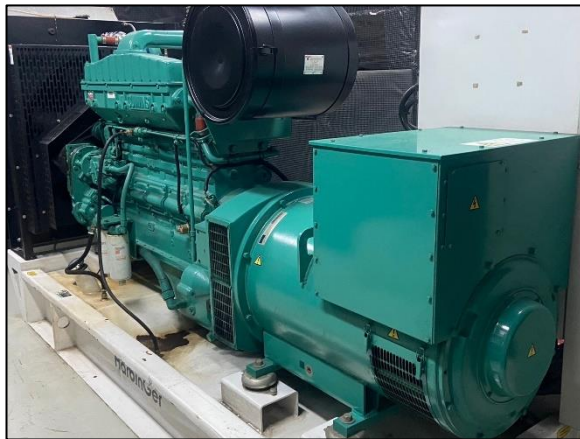
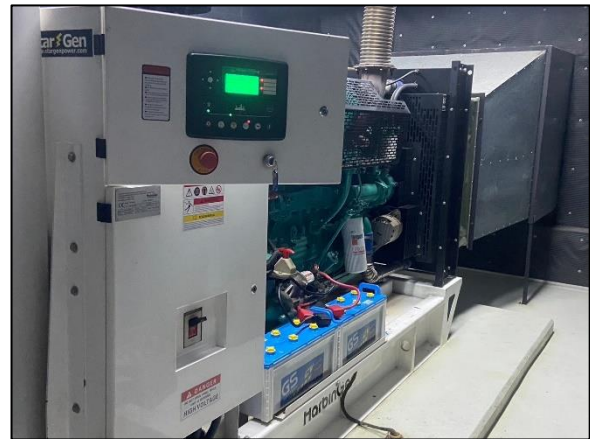
เครื่องสำรองไฟฟ้า

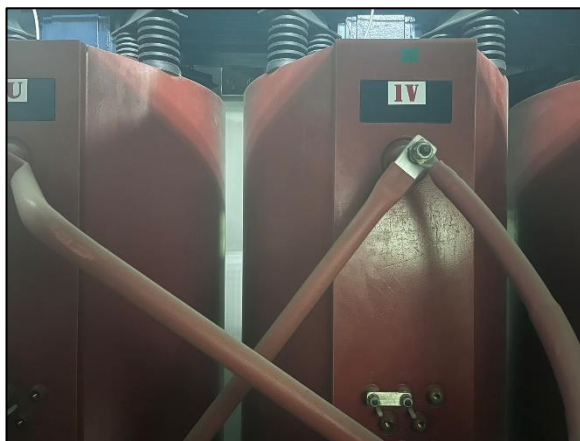
หม้อแปลงไฟฟ้า

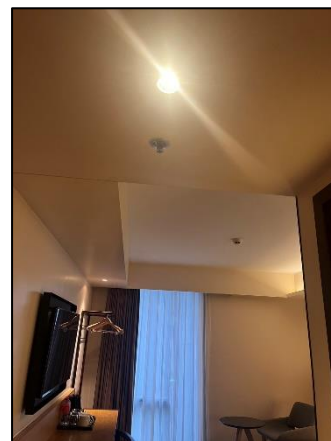
ไฟฟ้าส่องสว่างภายในอาคาร

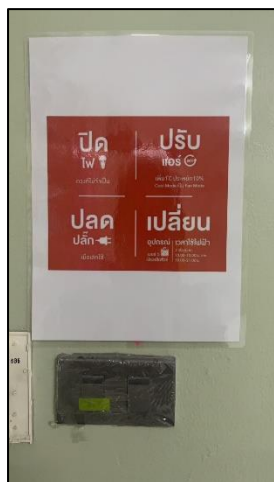
การอนุรักษ์พลังงาน

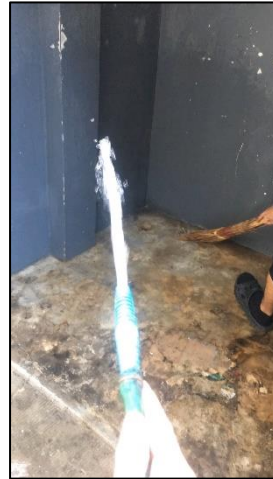
การทำความสะอาดห้องพักรวม

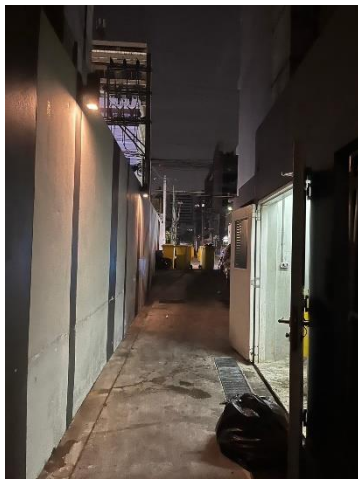
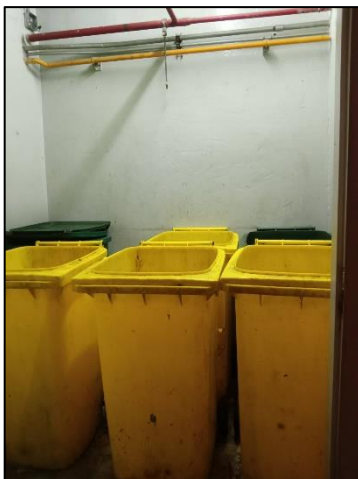
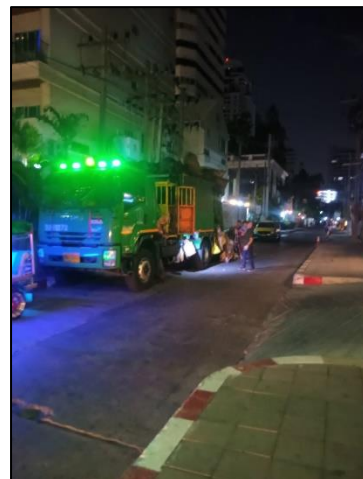
การเก็บขยะมูลฝอยโดยสำนักงานเขตวัฒนา

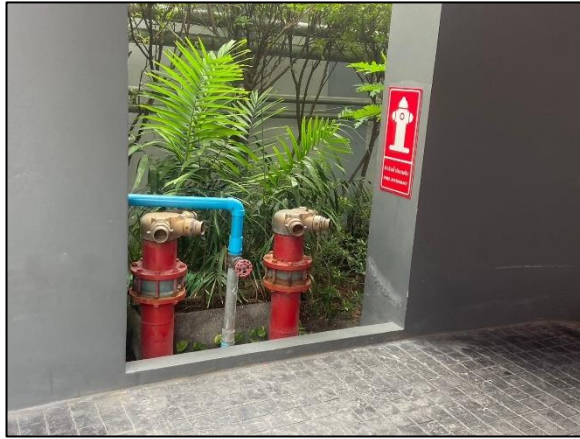
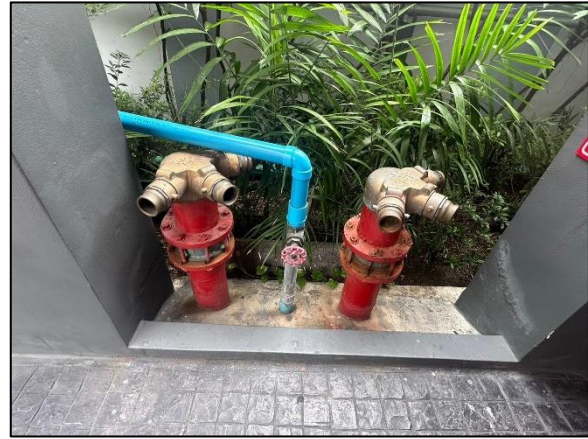
หัวรับน้ำดับเพลิง

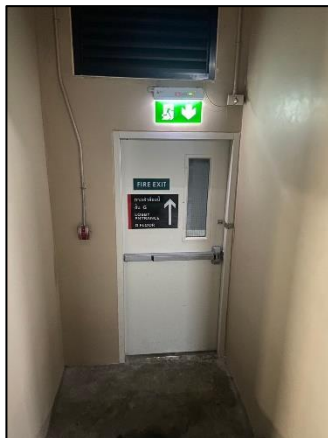
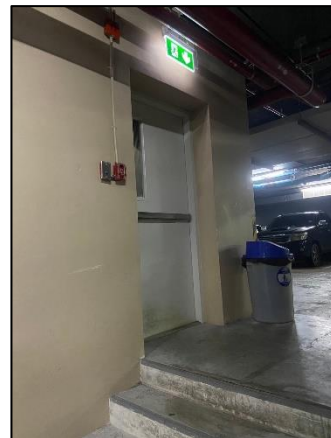
ป้ายบอกทางหนีไฟ

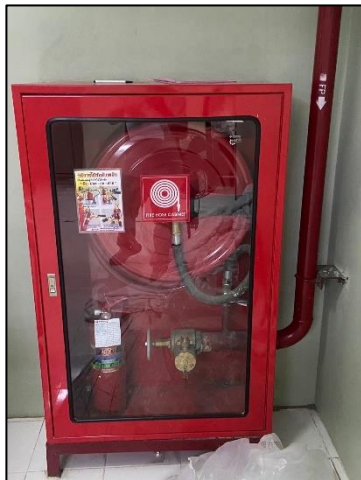
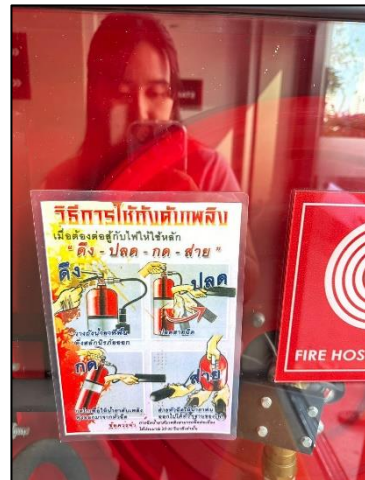
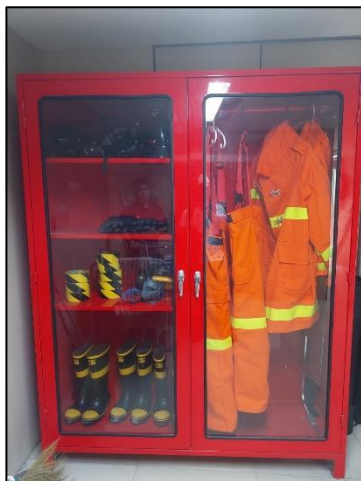
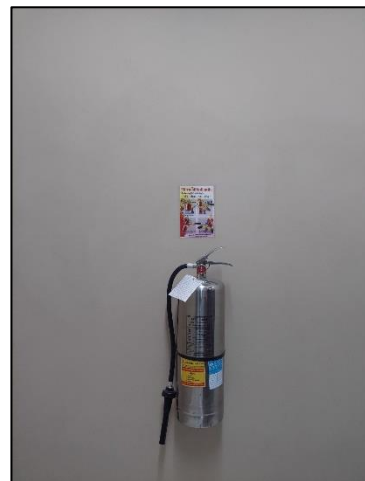
ระบบผจญเพลิงและวิธีใช้งาน

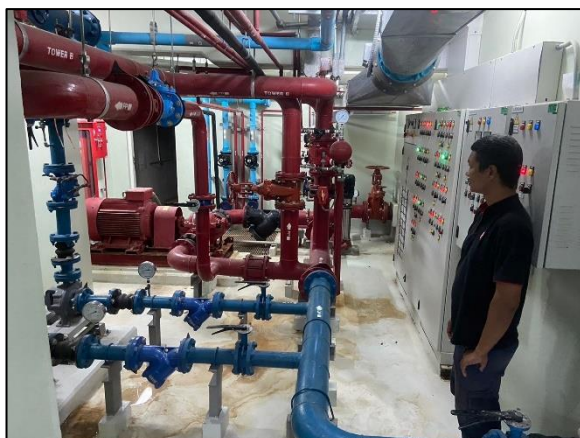
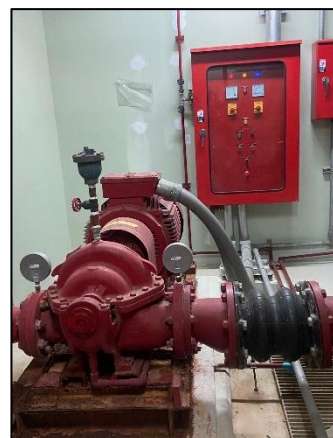
ระบบจ่ายน้ำดับเพลิง

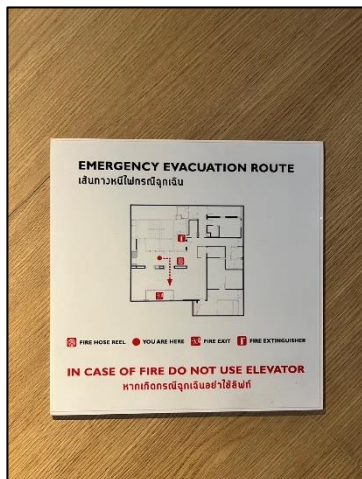
เส้นทางหนีไฟกรณีฉุกเฉิน

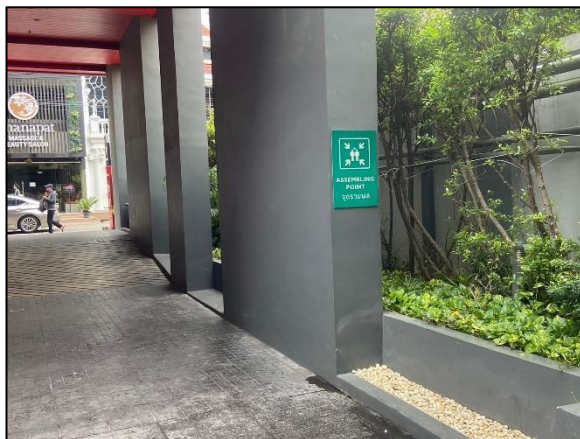
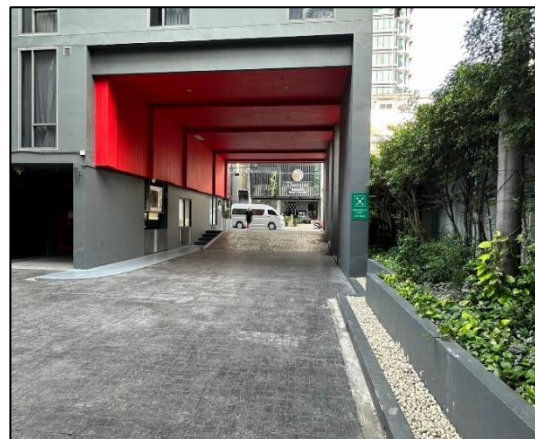
จุดรวมพล

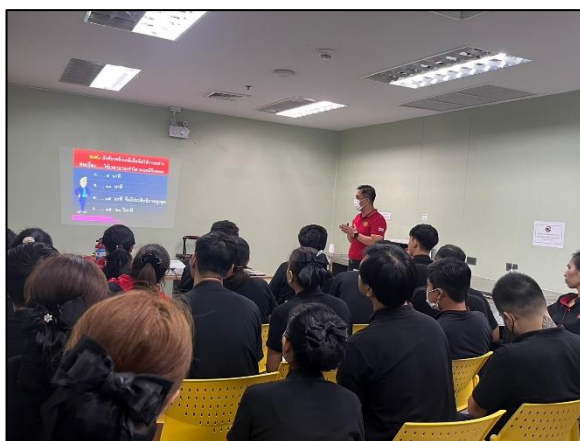
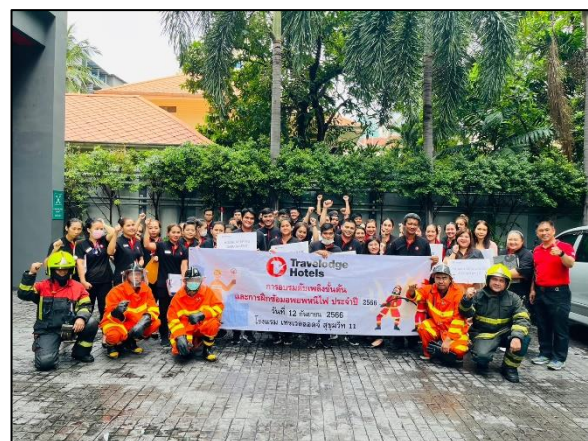
การอบรมฝึกซ้อมอพยพหนีไฟประจำปี 2566

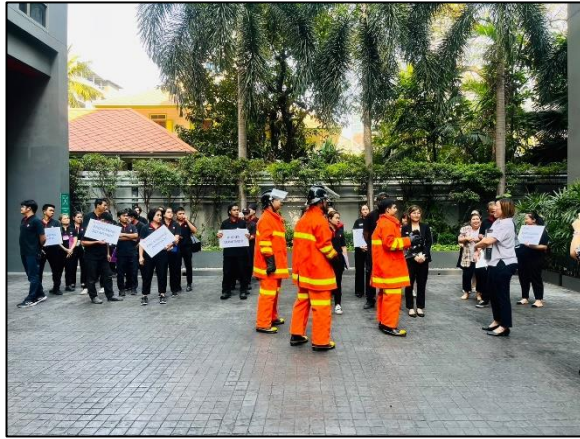
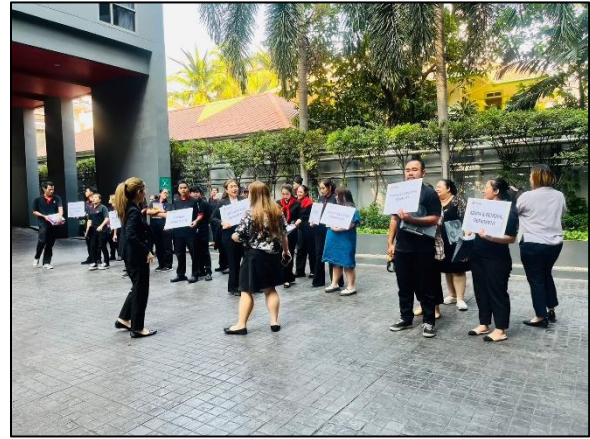
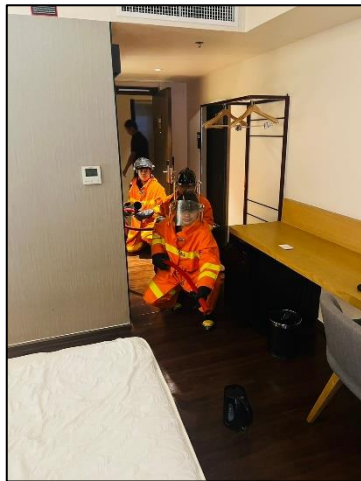
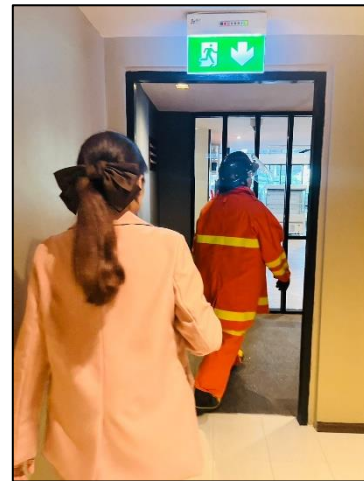
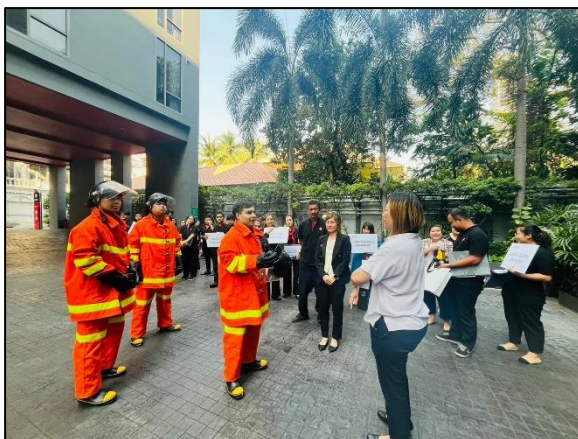
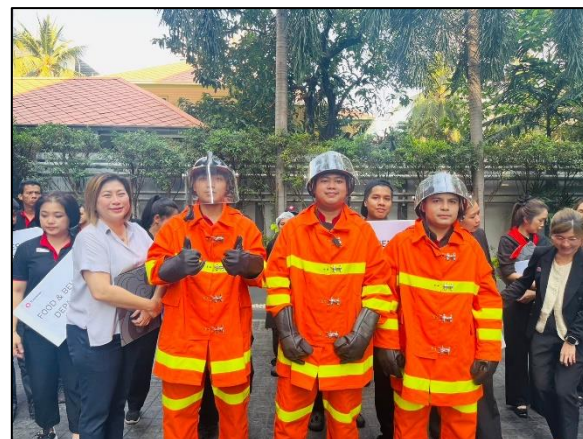
การอบรมฝึกซ้อมอพยพหนีไฟภายใน ณ วันที่ 13 กุมภาพันธ์ 2567

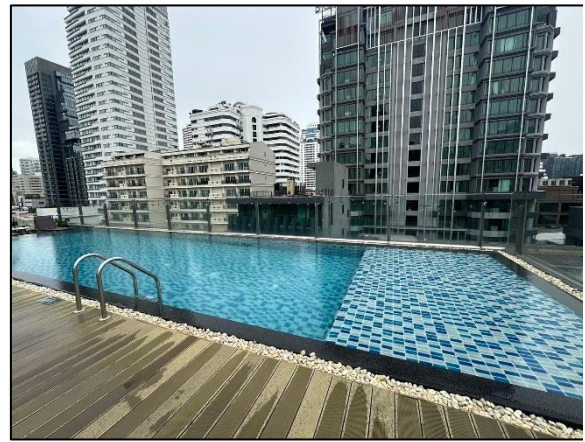
สระว่ายน้ำ

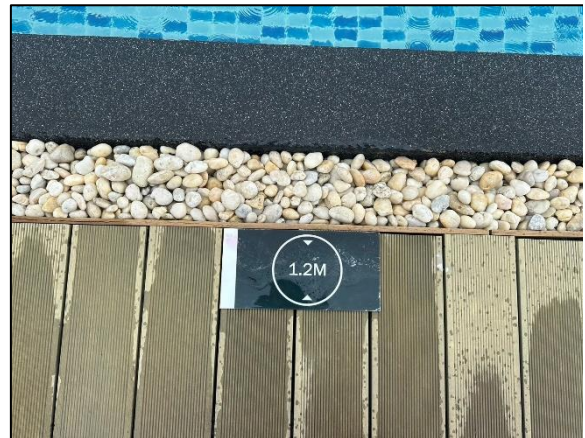
ป้ายบอกความลึกสระว่ายน้ำ

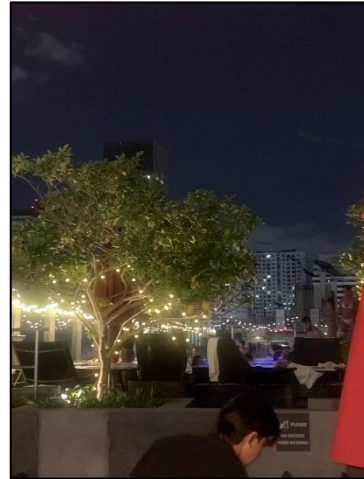
ไฟฟ้าส่องสว่างบริเวณสระว่ายน้ำ

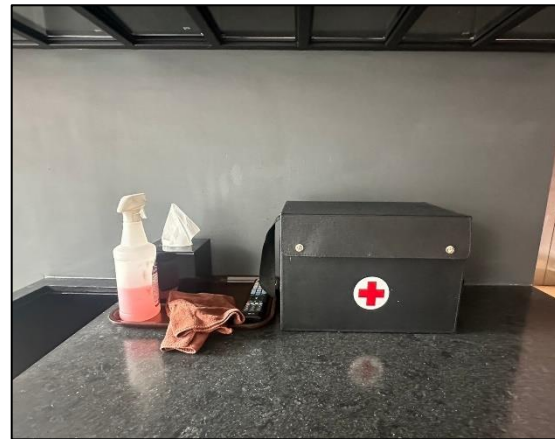
ชุดปฐมพยาบาล

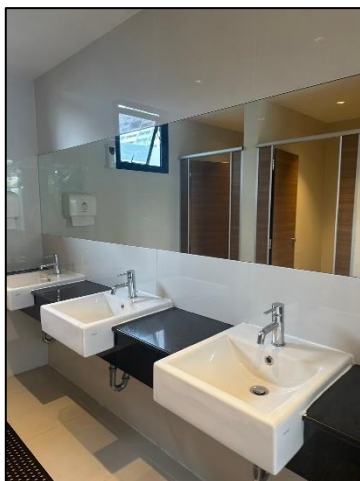
อ่างล้างมือส่วนสระว่ายน้ำ

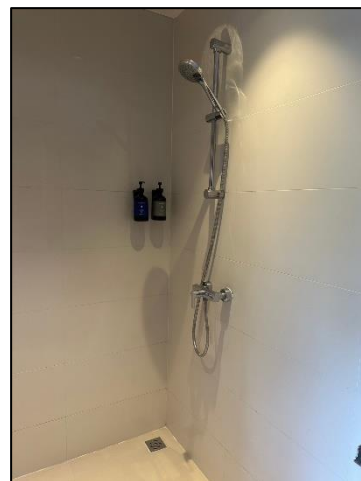
ห้องอาบน้ำส่วนสระว่ายน้ำ

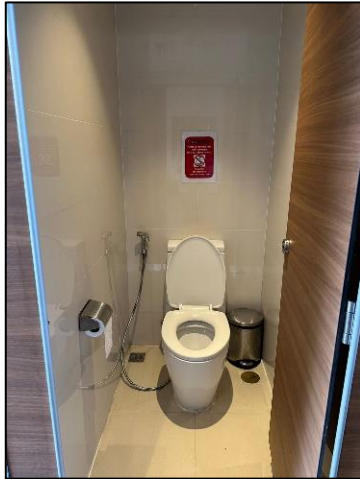
ห้องน้ำส่วนสระว่ายน้ำ

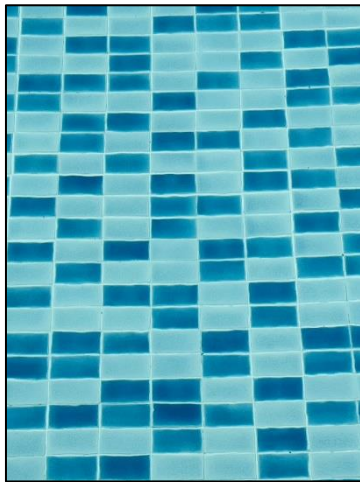
กระเบื้องสระว่ายน้ำ

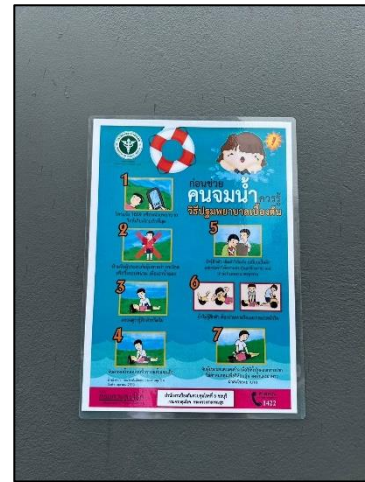
ป้ายวิธีปฐมพยาบาลสำหรับคนจมน้ำ

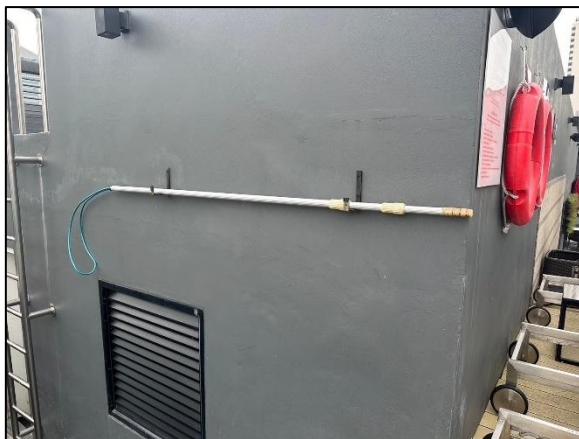
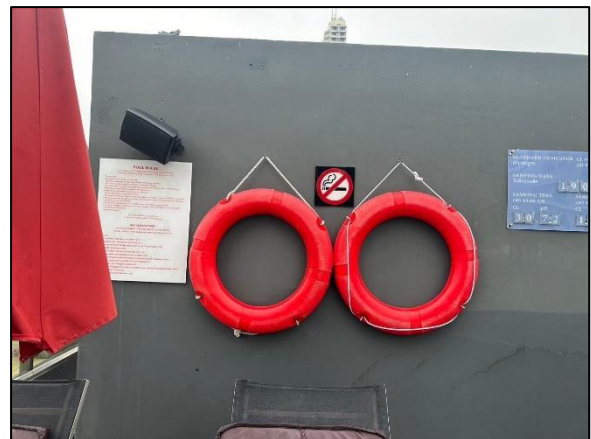
รูปที่ 2.2-8 สระว่ายน้ำ (ต่อ)

อุปกรณ์ช่วยชีวิต

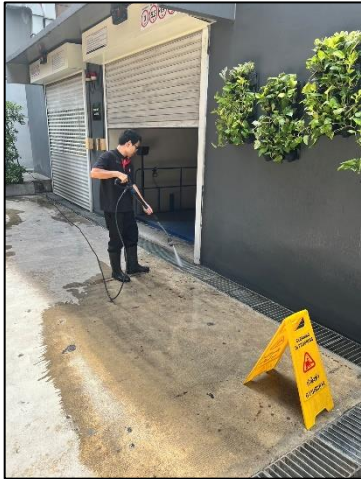
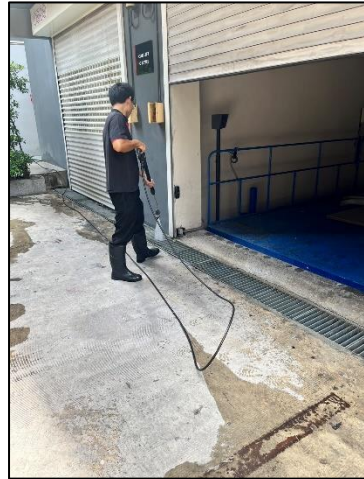
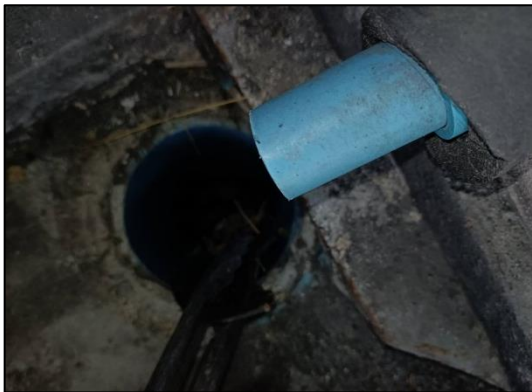
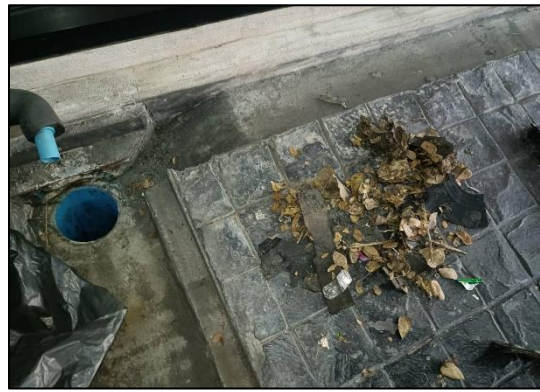
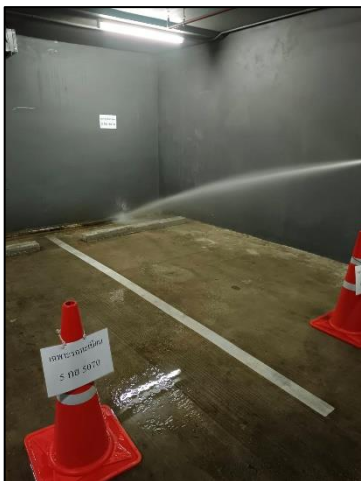
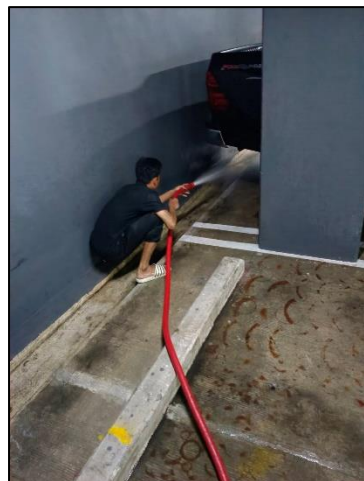
รูปที่ 2.2-9 การทำความสะอาดรางระบายน้ำ และพื้นที่ส่วนกลาง

การทำความสะอาดรางระบายน้ำ

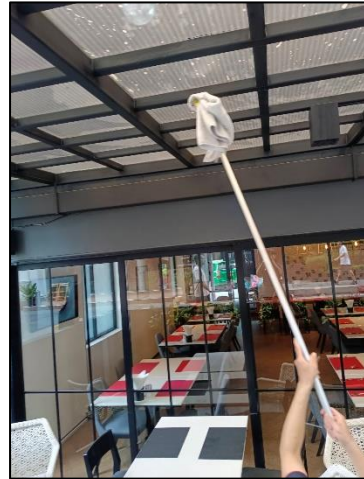
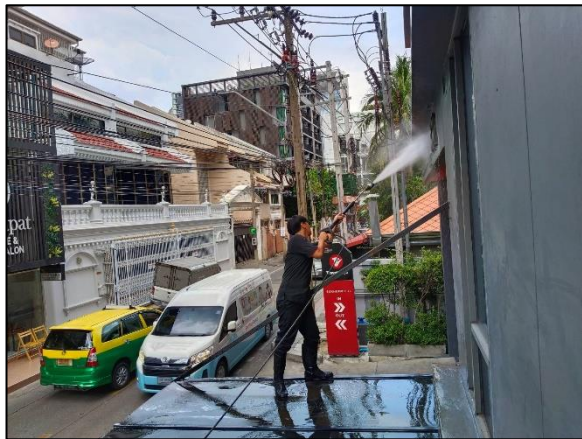
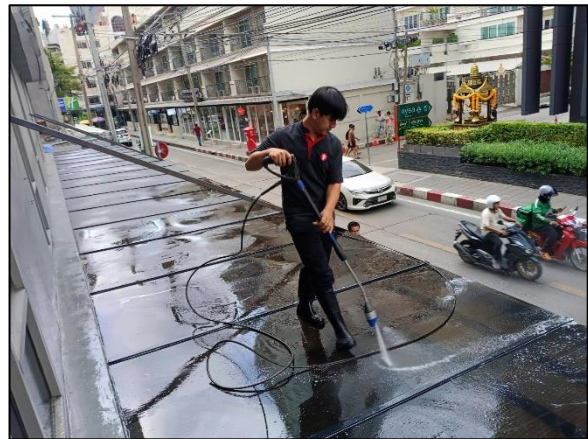
รูปที่ 2.2-9 การทำความสะอาดรางระบายน้ำ และพื้นที่ส่วนกลาง (ต่อ)

การทำความสะอาดพื้นที่ส่วนกลาง
