บทที่ 2

การปฏิบัติตามมาตรการป้องกันและแก้ไขผลกระทบสิ่งแวดล้อม

ฉบับประจำเดือนมกราคม – มิถุนายน พ.ศ.2567

โครงการ โรงแรม ภูเก็ต แมริออท รีสอร์ท แอนด์สปา หาดในยาง (ส่วนขยาย) ตั้งอยู่เลขที่ 92 หมู่ 3 บ้านสาคุ หาดในยาง ตำบลสาคุ อำเภอถลาง จังหวัดภูเก็ต 83110 ปัจจุบันเปิดดำเนินการภายใต้ชื่อโรงแรม ภูเก็ต แมริออท รีสอร์ท แอนด์สปา หาดในยางบีช โดย บริษัท ทีซีซี ลักซ์ซูรีโอเทลส์ และรีสอร์ท จำกัด ซึ่งเป็นโครงการเป็นโรงแรมประกอบด้วยอาคาร จำนวน 31 อาคารเป็นอาคารห้องพักโรงแรมจำนวน 11 อาคาร อาคารหอพักพนักงาน จำนวน 1 อาคาร อาคารส่วนบริการ จำนวน 8 อาคาร และอาคารบ้านพัก จำนวน 11 อาคาร มีจำนวนห้องพักทั้งสิ้น 183 ห้อง ตั้งอยู่บนเนื้อที่ขนาด 28 ไร่ 20.5 ตารางวา หรือคิดเป็น 44,882.0 ตารางเมตร ทั้งนี้โครงการเข้าข่ายที่จะต้องศึกษาและจัดทำรายงานการวิเคราะห์ผลกระทบสิ่งแวดล้อมซึ่งโครงการได้ดำเนินการจัดทำรายงานฯ ส่งให้ สผ.พิจารณาจนได้รับความเห็นชอบแล้ว ตามหนังสือที่ทส1009.5/10539 ลงวันที่ 26 กันยายน 2557 โดยหนังสือเห็นชอบได้กำหนดมาตรการป้องกันและแก้ไขผลกระทบสิ่งแวดล้อมและมาตรการติดตามตรวจสอบผลกระทบสิ่งแวดล้อม เพื่อเป็นแนวทางให้โครงการปฏิบัติรวมไปถึงเสนอรายงานผลการปฏิบัติตามมาตรการฯ ต่อหน่วยงานอนุญาต และหน่วยงานที่เกี่ยวข้อง รวมทั้งสำนักงานนโยบายและแผนทรัพยากรธรรมชาติและสิ่งแวดล้อม(สผ.) ทุก 6 เดือนนั้น

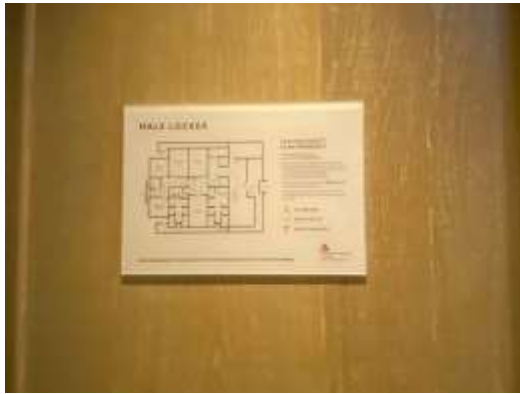
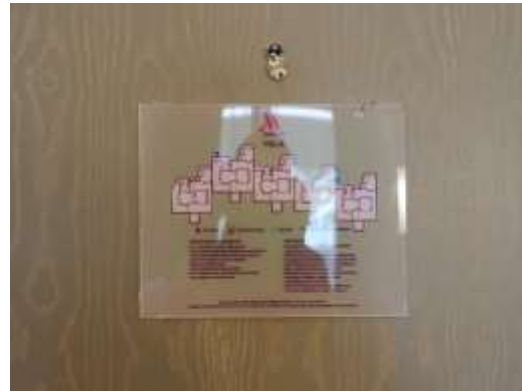
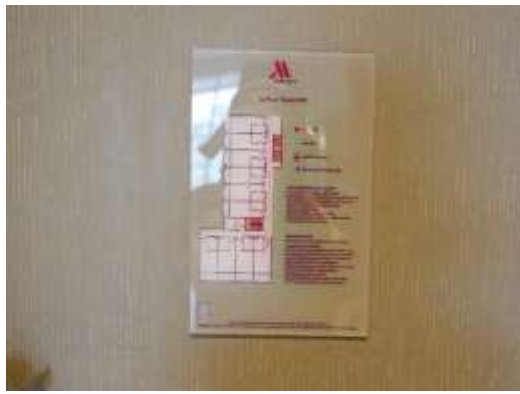
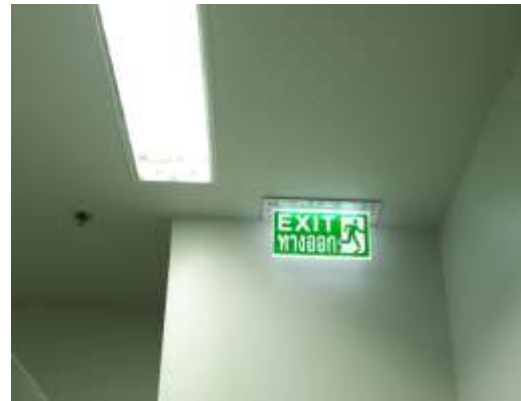
ภาพที่ 2.2-3 ผังเส้นทางหนีภัยภายในอาคารและป้ายบอกเส้นทางไปยังจุดรวมพล

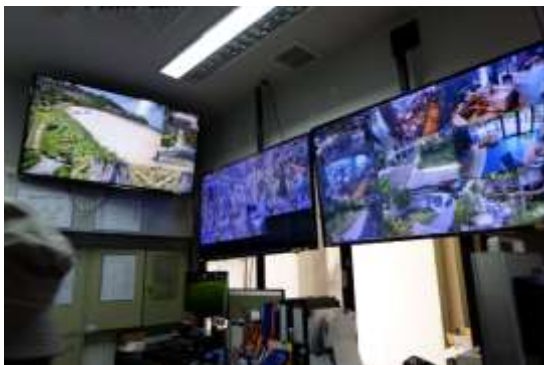
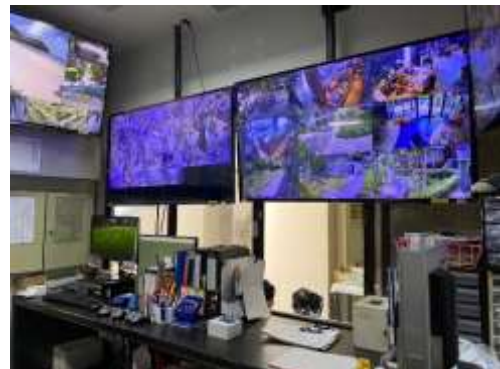
ภาพที่ 2.2-4 ห้องควบคุมติดตามข่าวสาร พร้อมอุปกรณ์ช่วยเหลือฉุกเฉินเบื้องต้น และวิทยุขอความช่วยเหลือ

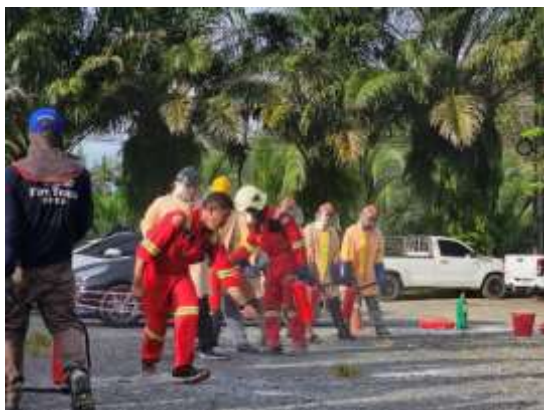
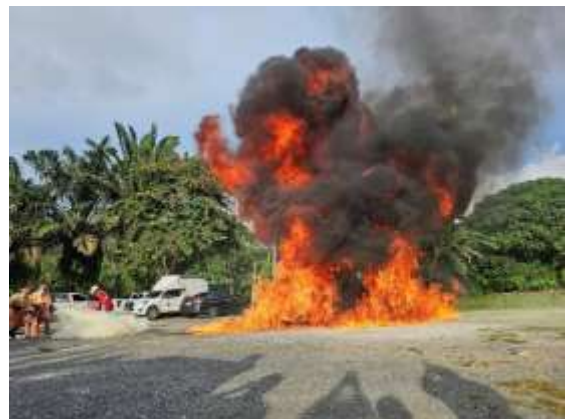
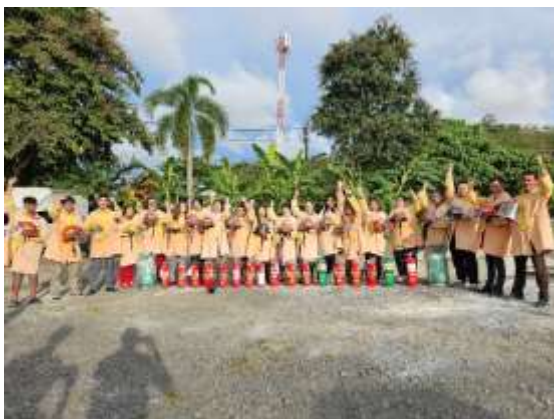
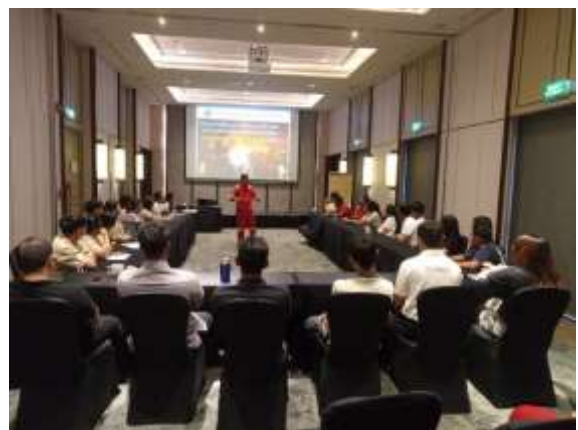
ภาพที่ 2.2-4 ห้องควบคุมติดตามข่าวสาร พร้อมอุปกรณ์ช่วยเหลือฉุกเฉินเบื้องต้น และวิทยุขอความช่วยเหลือ (ต่อ)

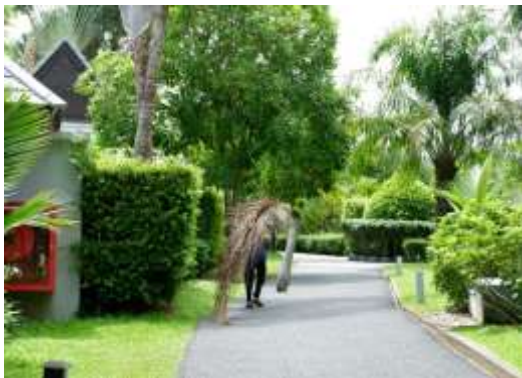
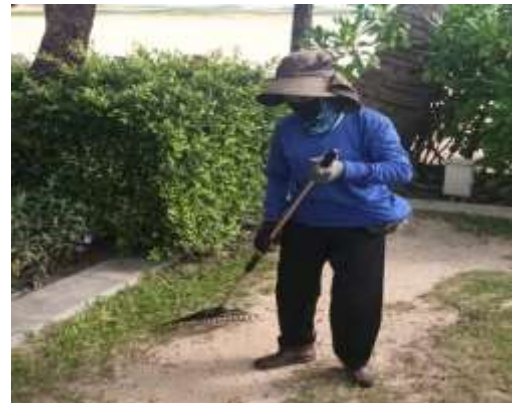
ภาพที่ 2.2-6 เจ้าหน้าที่ดูแลพื้นที่สีเขียว

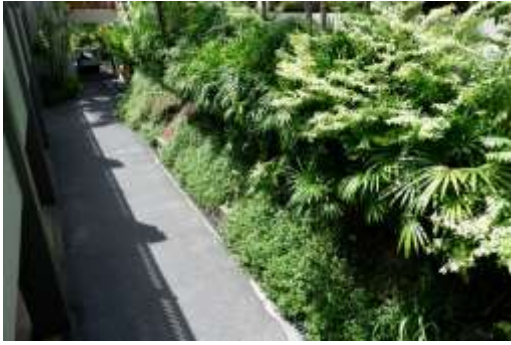
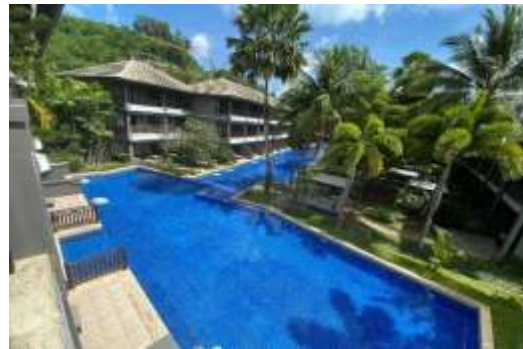
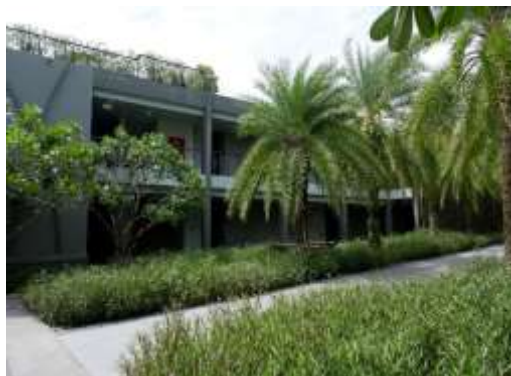
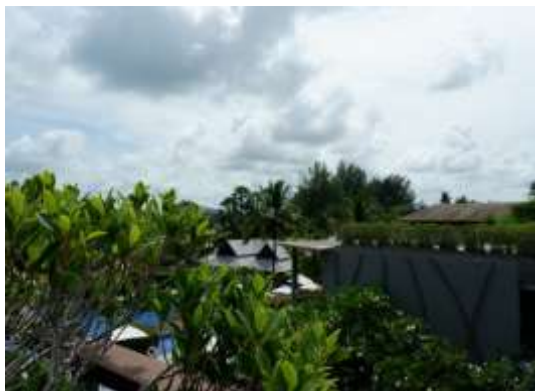
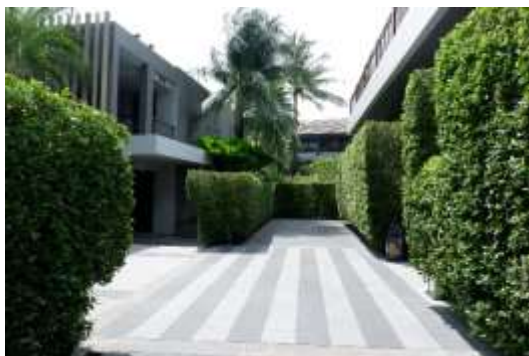
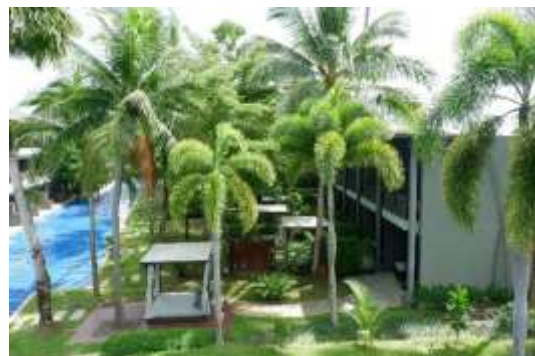
ภาพที่ 2.2-7 พื้นที่สีเขียว

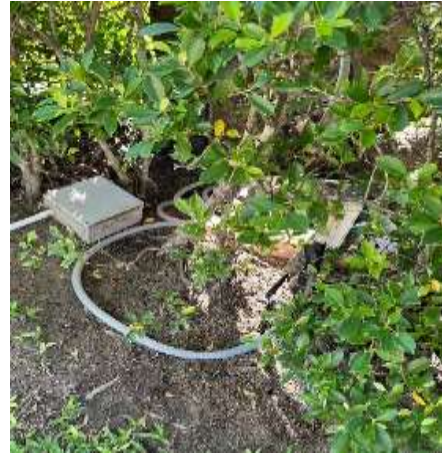
ภาพที่ 2.2-10 ระบบบำบัดน้ำเสียและการนำน้ำที่ผ่านการบำบัดแล้วมารดน้ำต้นไม้

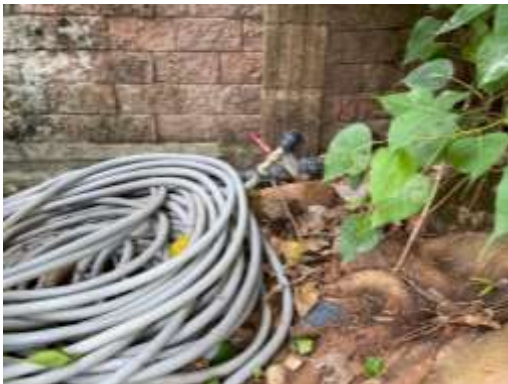
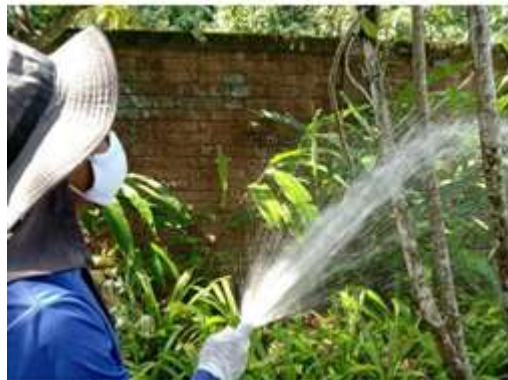
ภาพที่ 2.2-11 ก๊อกน้ำรดน้ำต้นไม้และคนสวนสวมถุงมือทุกครั้ง

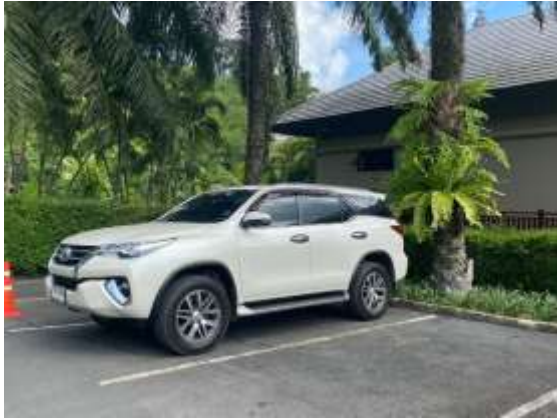
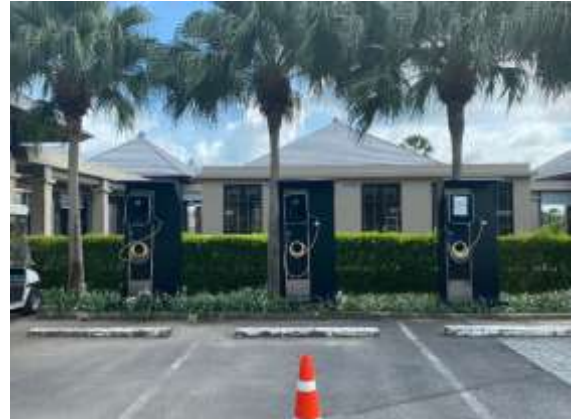
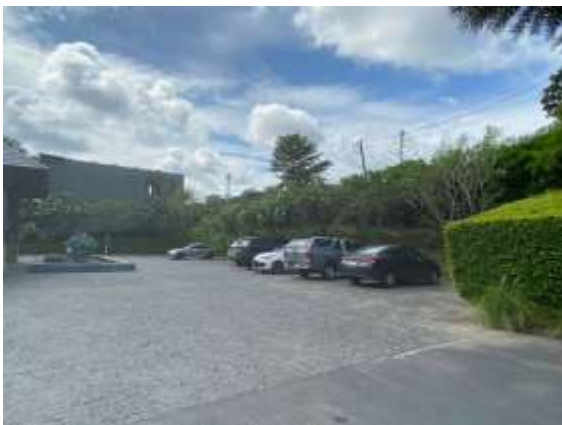
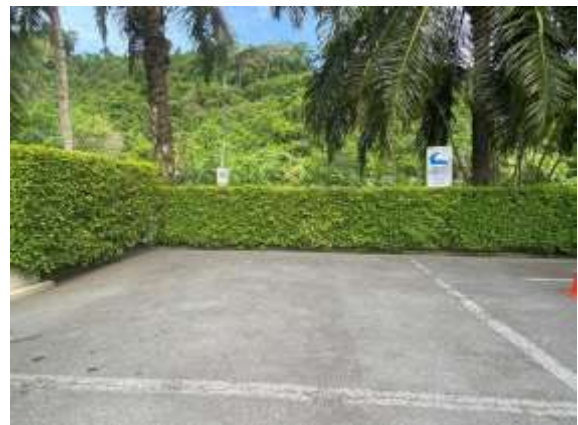
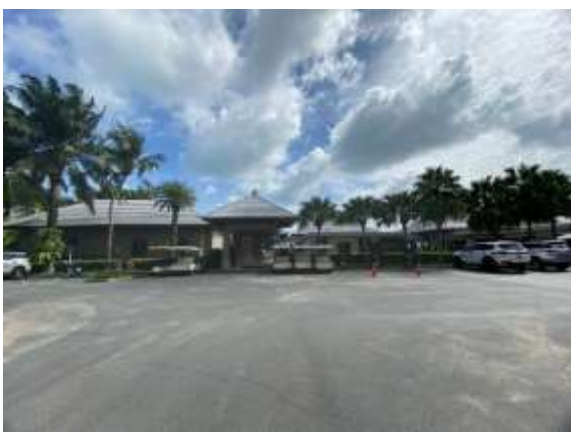
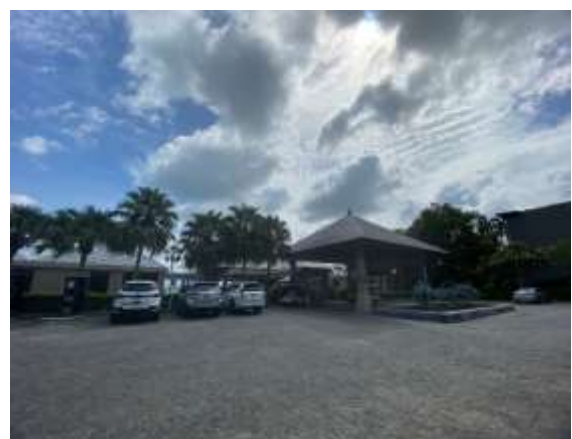
ภาพที่ 2.2-13 ที่จอดรถภายในโครงการ (ต่อ)

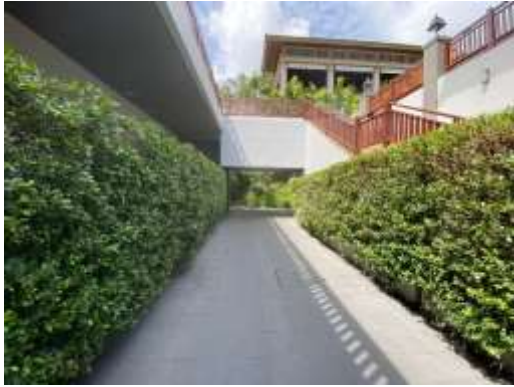
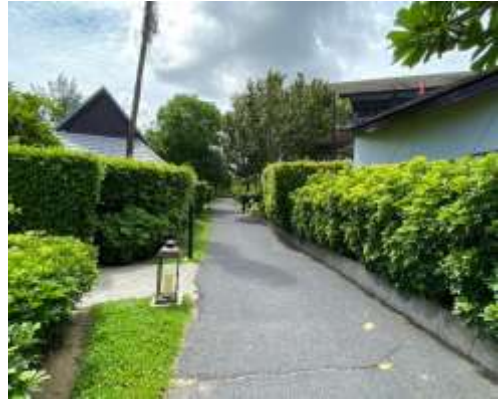
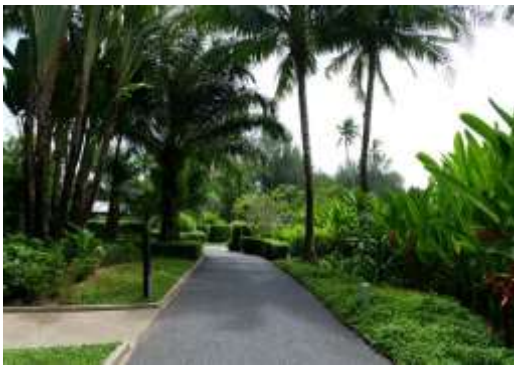
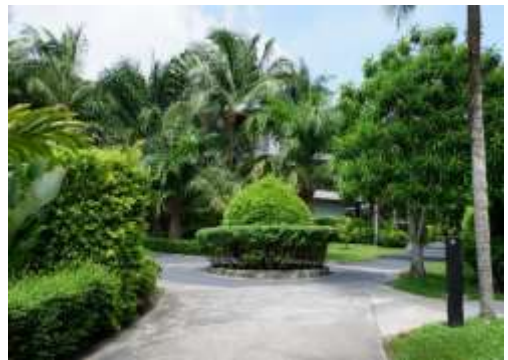
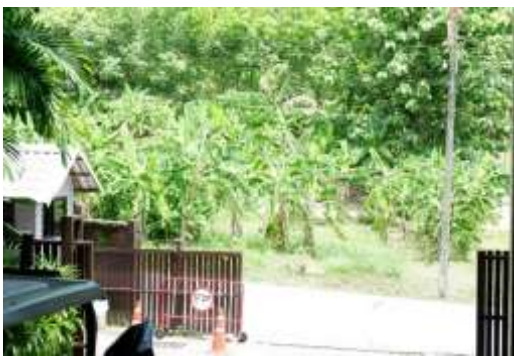
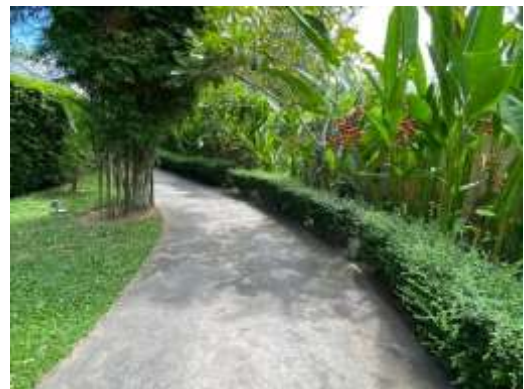
ภาพที่ 2.2-14 เส้นทางคมนาคมภายในโครงการ

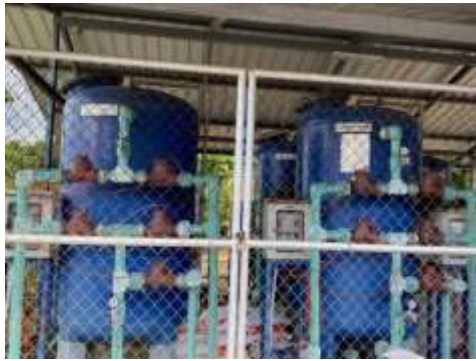
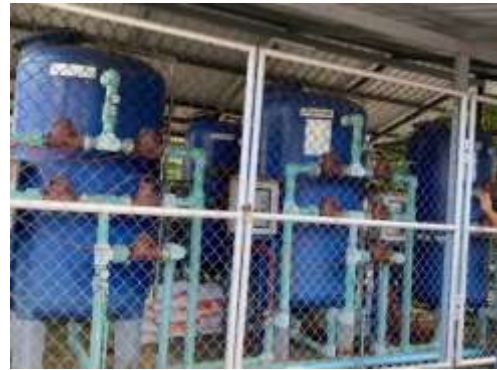
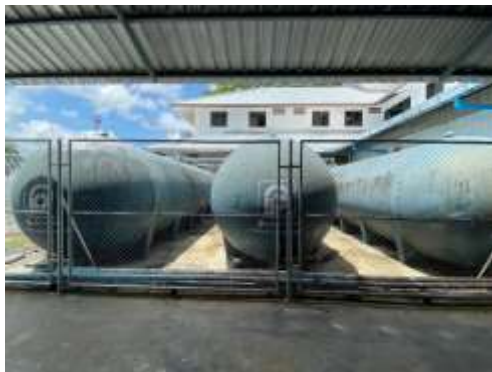
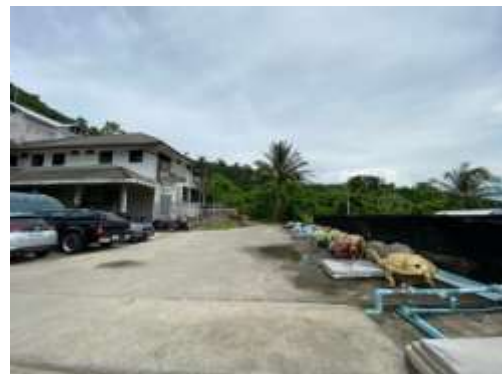
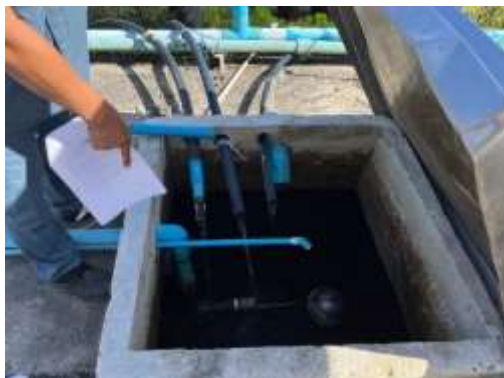
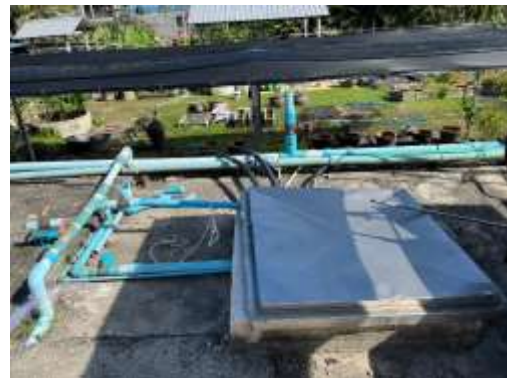
ภาพที่ 2.2-15 ถึงเก็บน้ำสำรองของโครงการ

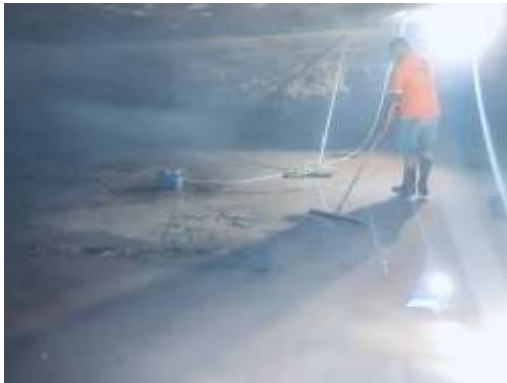
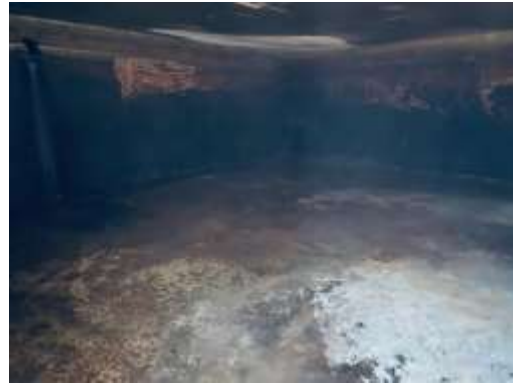
ภาพที่ 2.2-16 เจ้าหน้าที่ทำความสะอาดถึงเก็บน้ำใช้

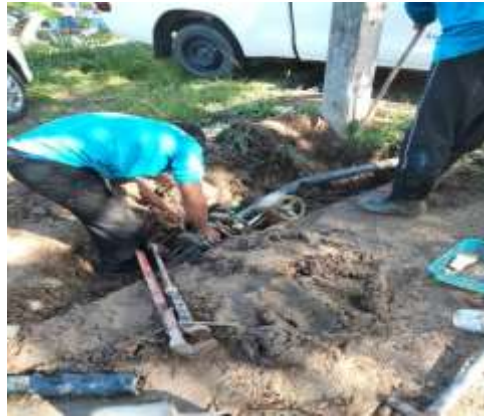
ภาพที่ 2.2-19 เจ้าหน้าที่ตรวจสอบวางระบายน้ำภายในโครงการ

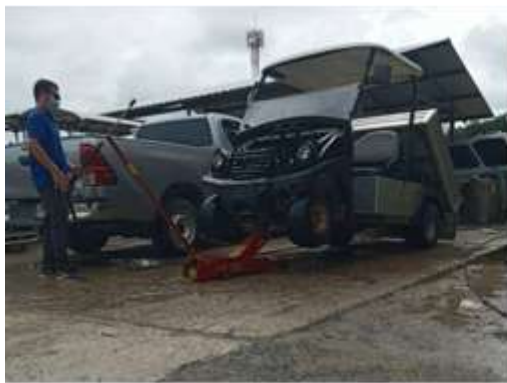
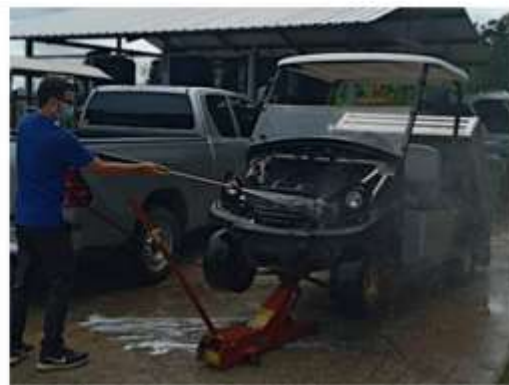
ภาพที่ 2.2-20 การนำน้ำที่ผ่านการรีไซเคิลมาใช้ประโยชน์

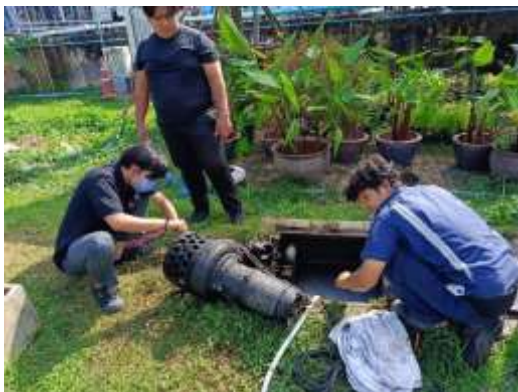
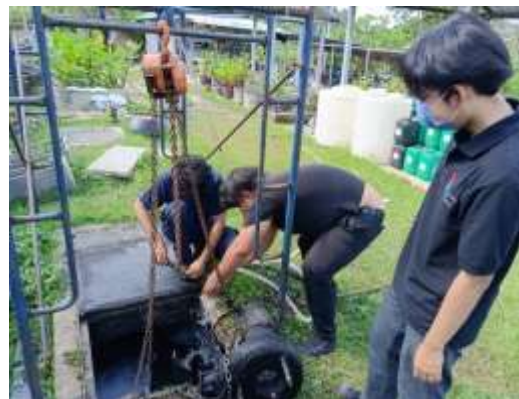
ภาพที่ 2.2-21 เจ้าหน้าที่ตรวจสอบระบบบำบัดน้ำเสีย

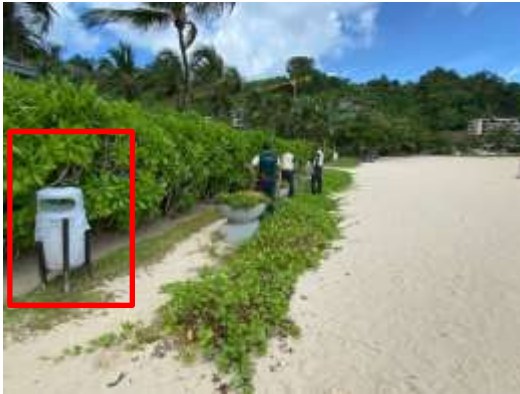
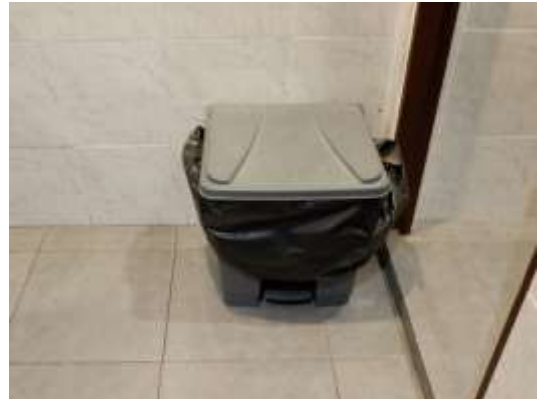
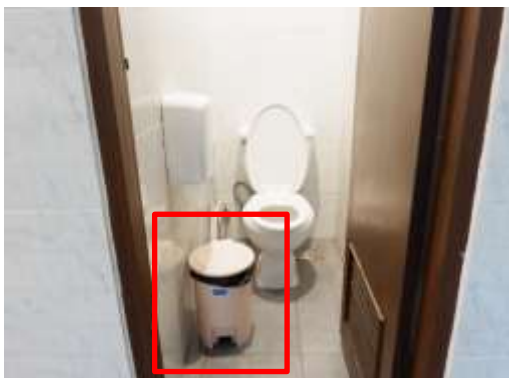
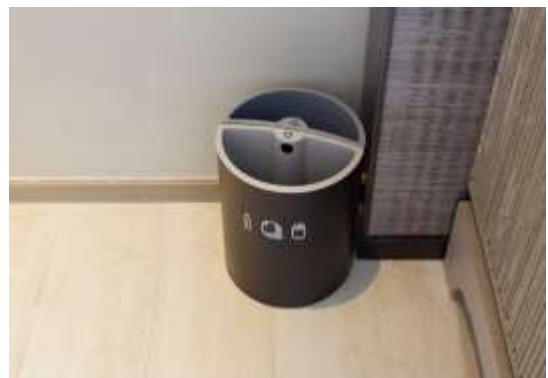
ภาพที่ 2.2-22 ถังขยะภายในโครงการ

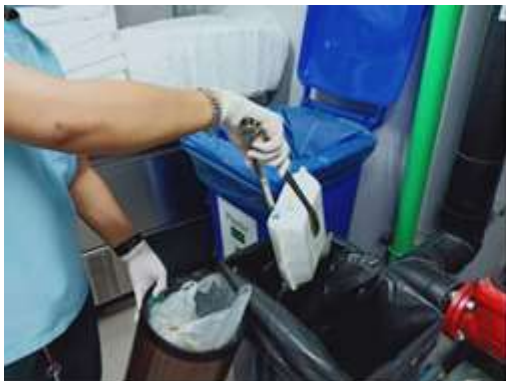
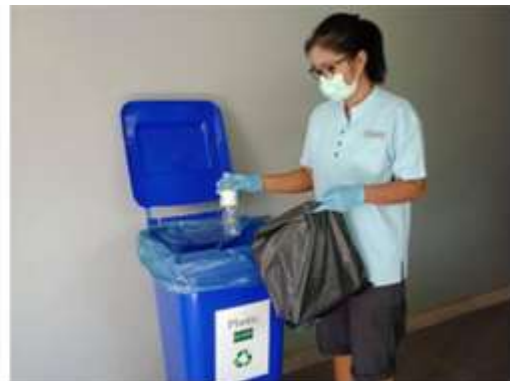
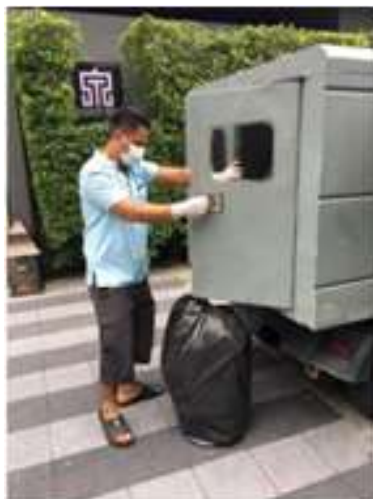
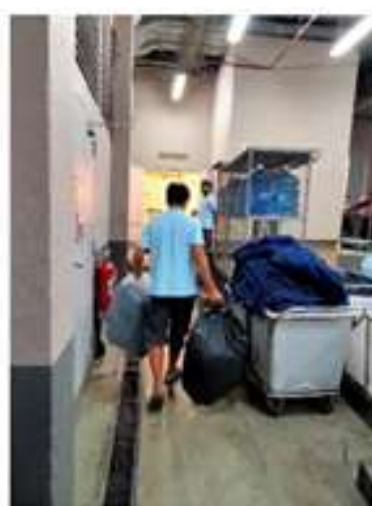
ภาพที่ 2.2-24 การจัดการขยะภายในโครงการ

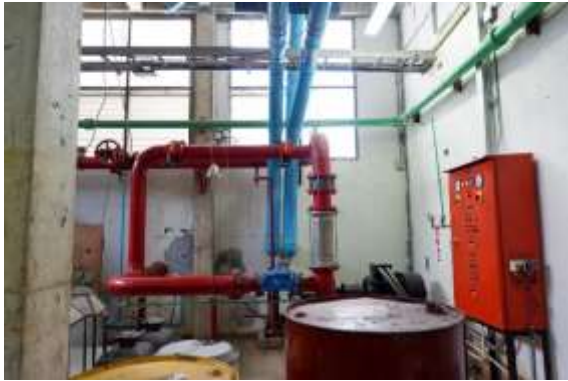
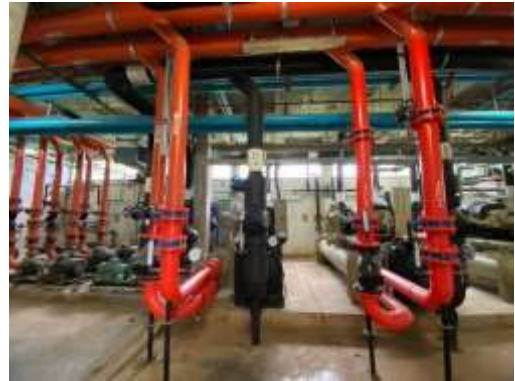
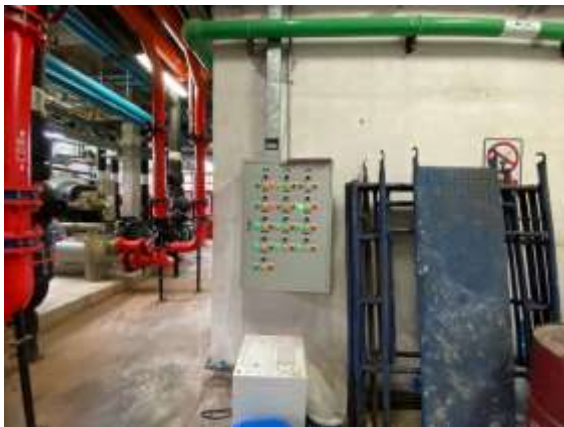
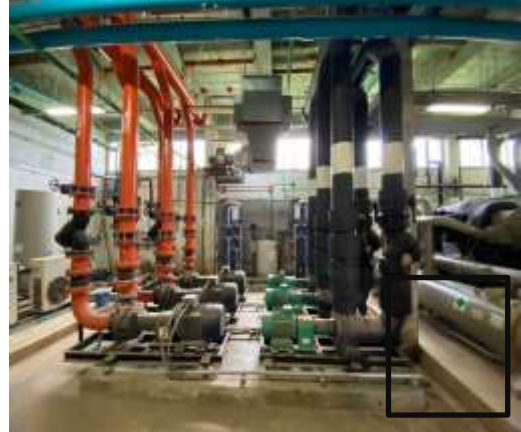
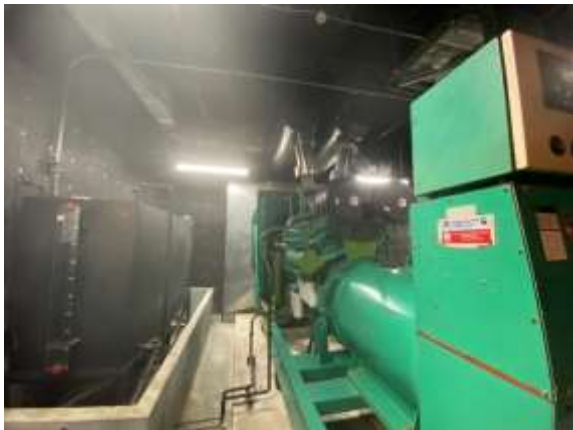
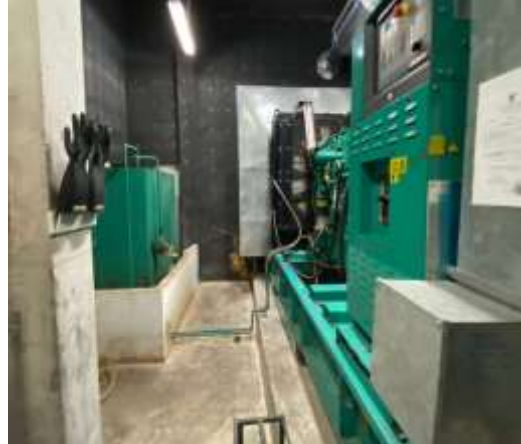
ภาพที่ 2.2-25 ระบบไฟฟ้า และการรณรงค์ประหยัดพลังงานของโครงการ

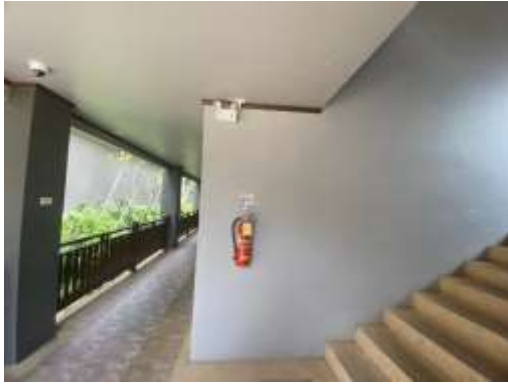
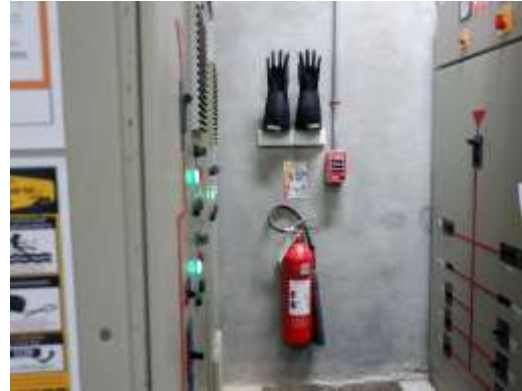
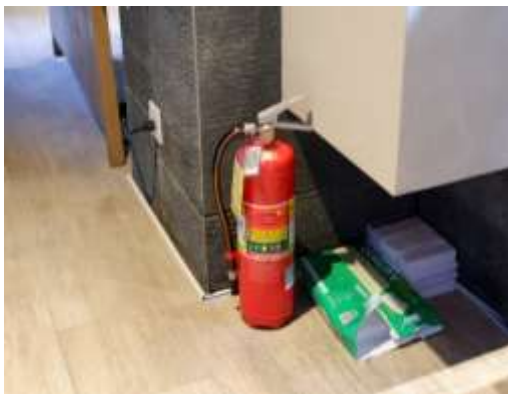
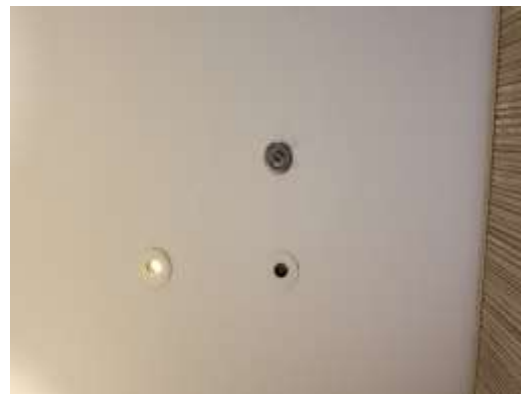
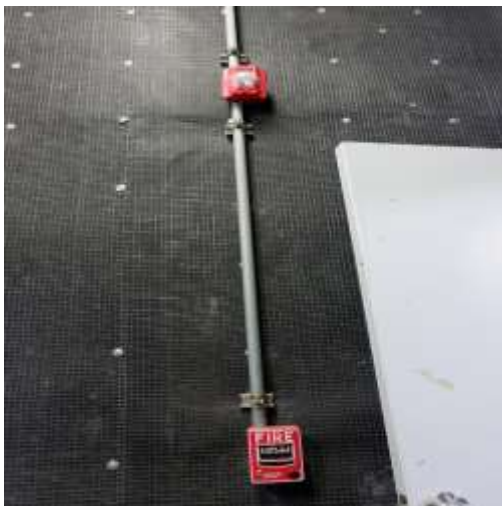
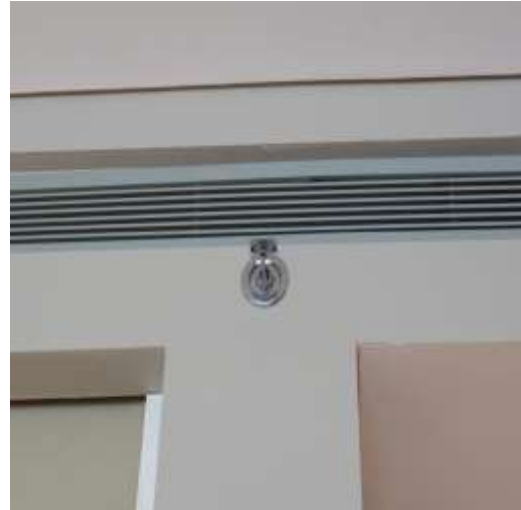
ภาพที่ 2.2-26 ระบบป้องกันและแจ้งเตือนอัคคีภัย

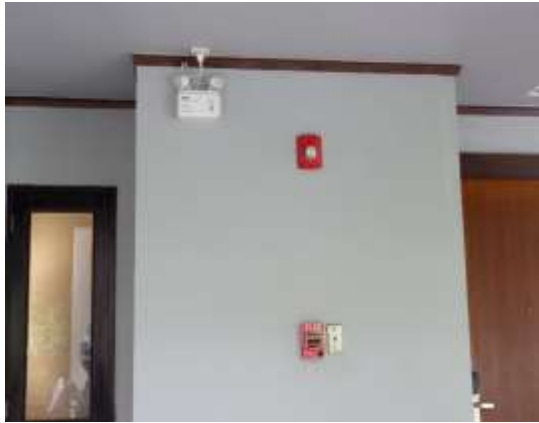
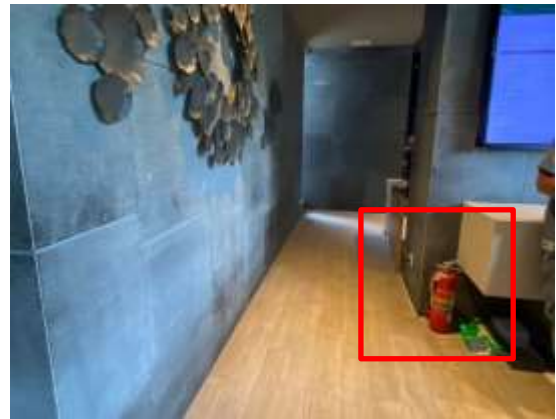
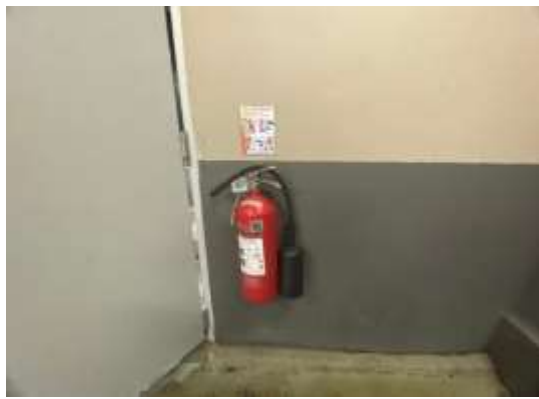
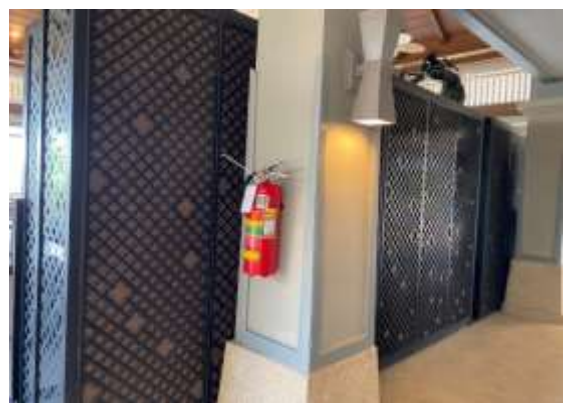
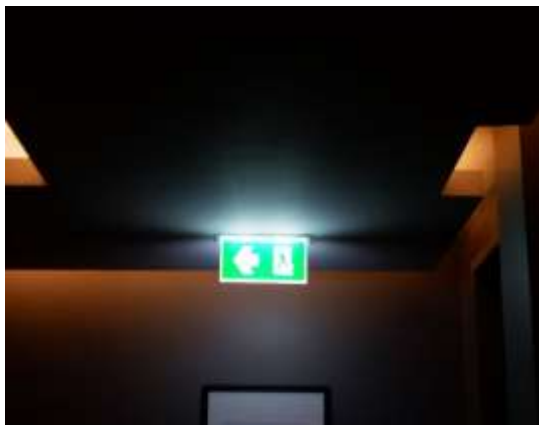
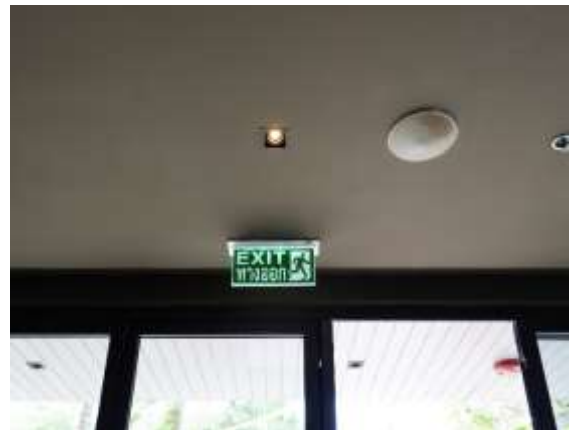
ภาพที่ 2.2-26 (ต่อ) ระบบป้องกันและแจ้งเตือนอัคคีภัย

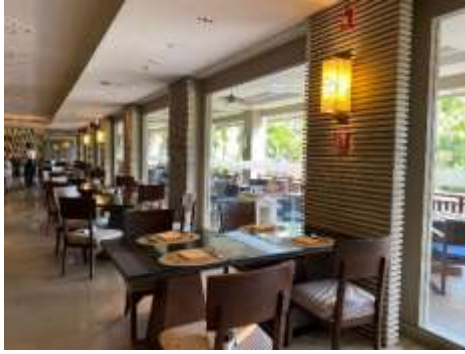
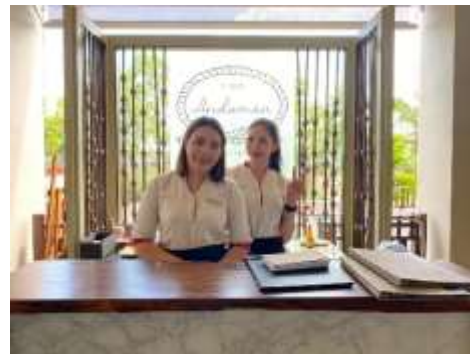
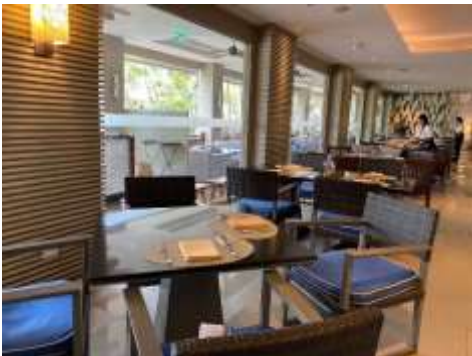
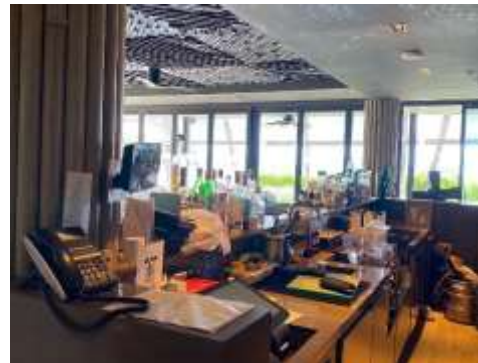
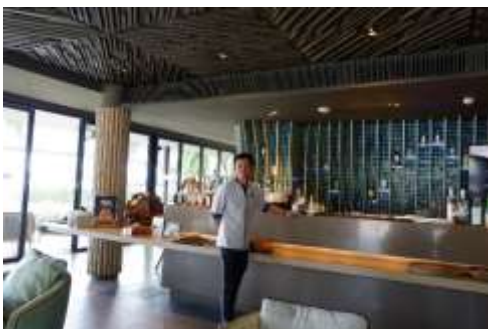
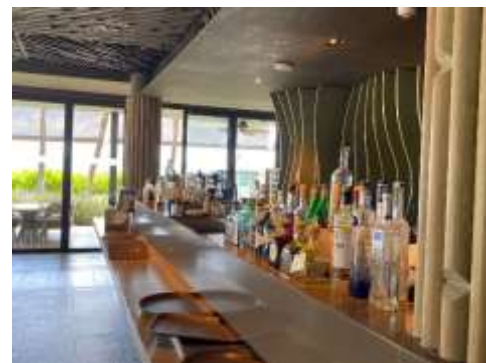
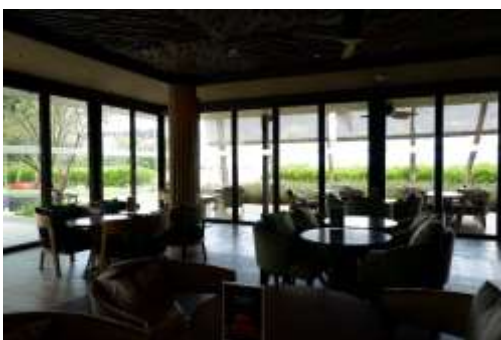
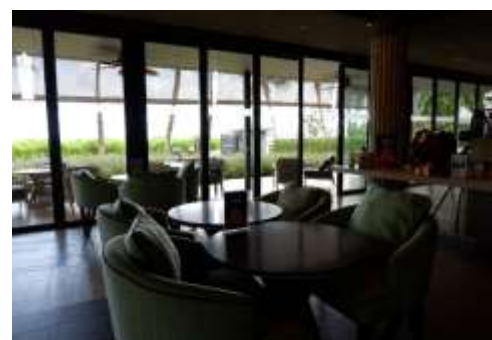
ภาพที่ 2.2-31 การจัดการร้านอาหารของโครงการในปัจจุบัน

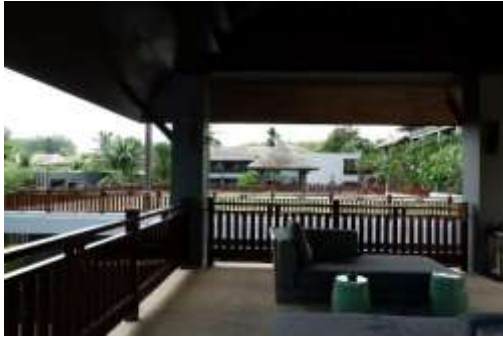
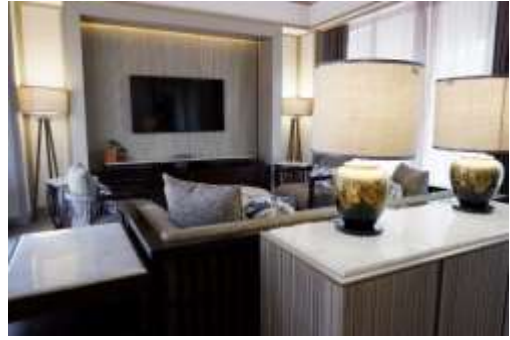
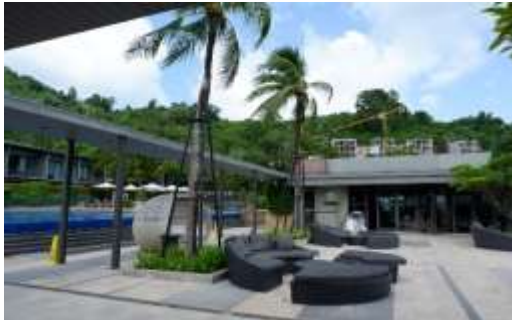
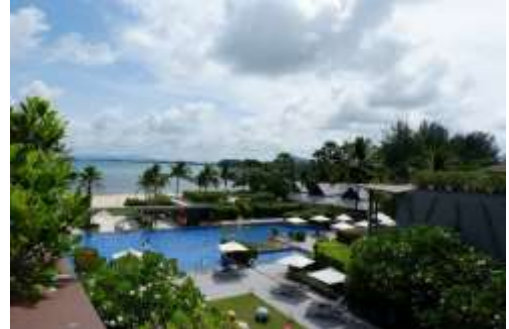
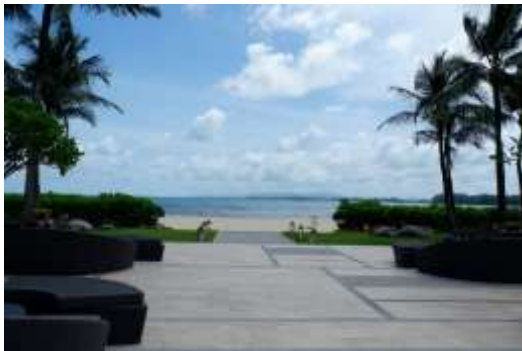
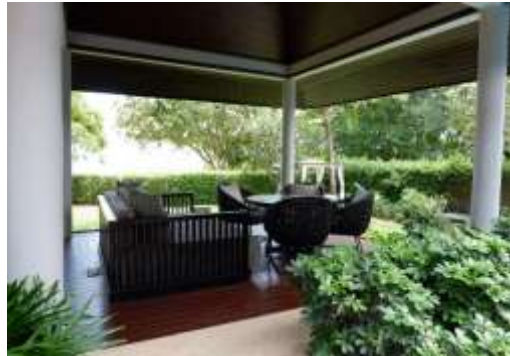
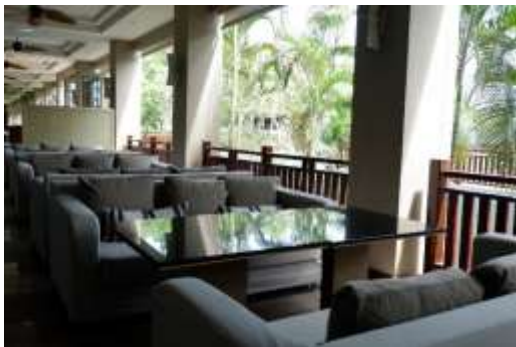
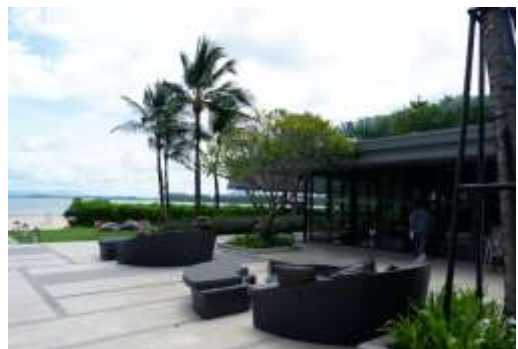
ภาพที่ 2.2-32 พื้นที่พักผ่อนภายในโครงการ

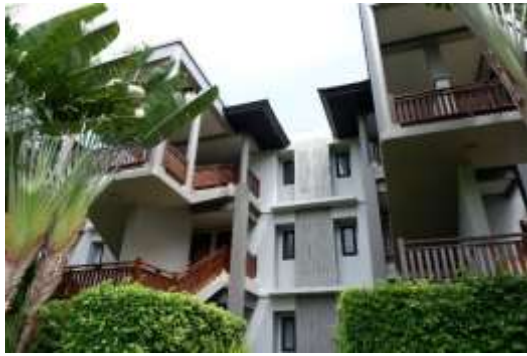
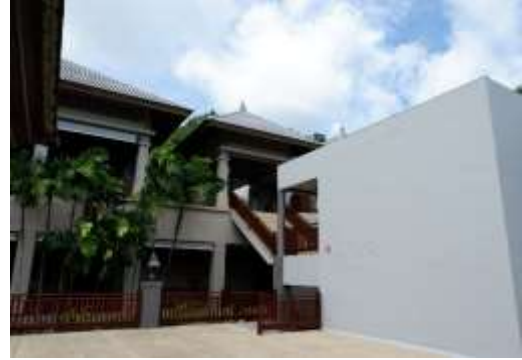
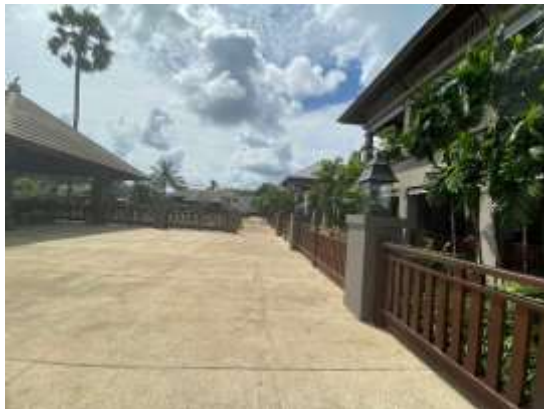
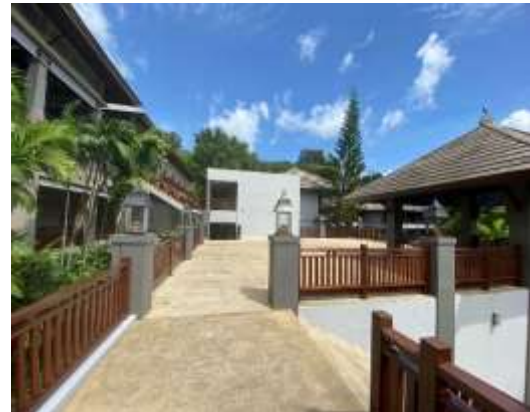
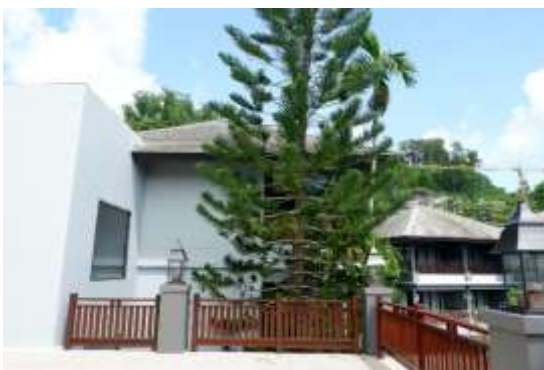
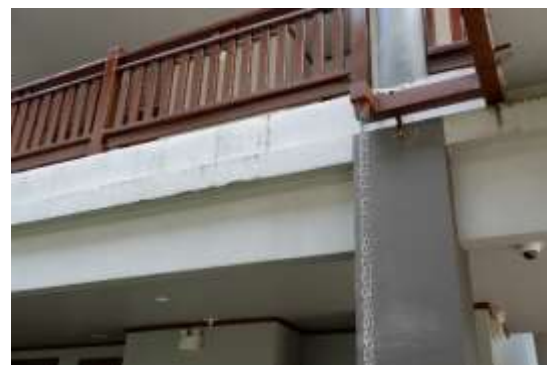
ภาพที่ 2.2-33 ระเบียงห้องพักที่มีความแข็งแรง

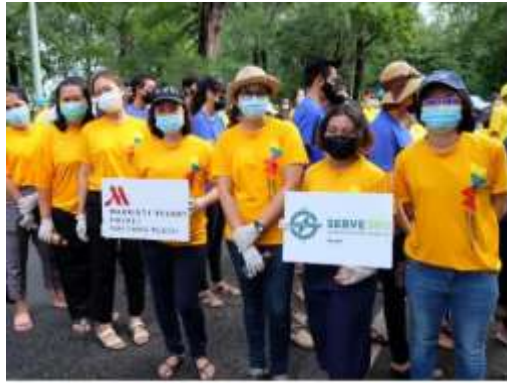
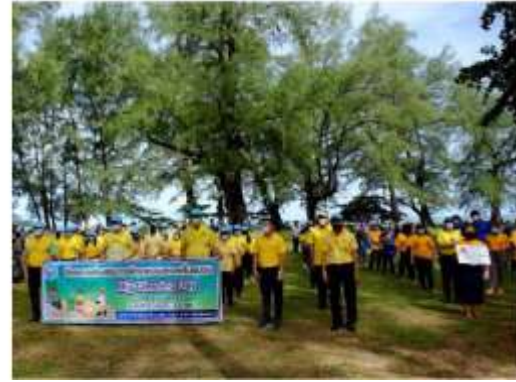
ภาพที่ 2.2-34 โครงการมีส่วนร่วมกับชุมชนโดยรอบ

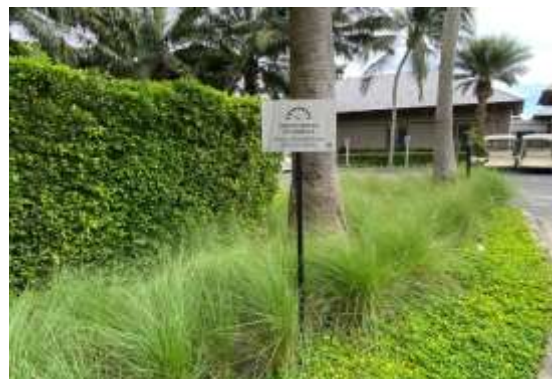
ภาพที่ 2.2-36 ป้ายจำกัดความเร็ว
