ชื่อโครงการ :	โครงการ IDEO VERVE RATCHAPRAROP
สถานที่ตั้งโครงการ :	ถนนราชปรารภ แขวงมักกะสัน เขตราชเทวี กรุงเทพมหานคร
เจ้าของโครงการ :	นิติบุคคลอาคารชุด ไอดีโอ เวิร์ฟ ราชปรารภ 403 ถนนราชปรารภ แขวงมักกะสัน เขตราชเทวี กรุงเทพมหานคร
โครงการได้รับความเห็นชอบรายงาน :	เมื่อการประชุมครั้งที่ 10/2552 วันที่ 12 มีนาคม 2552 เลขที่ ทส.1009.5/2908 ลงวันที่ 22 เมษายน 2552
จัดทำรายงานการวิเคราะห์ผลกระทบสิ่งแวดล้อม :	บริษัท ไท-ไท วิศวกรรม จำกัด
ประเภทโครงการ :	เป็นอาคารอยู่อาศัยรวม (อาคารชุด) ประกอบด้วย อาคารชุดพักอาศัย ขนาดความสูง 34 ชั้น จำนวน 1 อาคาร มีจำนวนชุดพักอาศัย 447 ห้อง และร้านค้า จำนวน 4 ร้าน มีขนาดพื้นที่โครงการ 2 - 2 - 5.9 ไร่ หรือ 4,023.6 ตารางเมตร
สภาพโครงการปัจจุบัน :	เปิดดำเนินการแล้ว
โครงการได้เสนอรายงานแนวการปฏิบัติตามมาตรการติดตามตรวจสอบผลกระทบสิ่งแวดล้อม ครั้งสุดท้าย เมื่อ :	22 กุมภาพันธ์ พ.ศ. 2567 (ฉบับเดือน กรกฎาคม - ธันวาคม 2566)
จัดทำรายงานโดย :	นิติบุคคลอาคารชุด ไอดีโอ เวิร์ฟ ราชปรารภ 403 ถนนราชปรารภ แขวงมักกะสัน เขตราชเทวี กรุงเทพมหานคร

ผลการติดตามตรวจสอบการปฏิบัติตามมาตรการป้องกันและแก้ไขผลกระทบสิ่งแวดล้อมของโครงการระหว่างเดือนมกราคม - มิถุนายน 2567 แสดงดังตารางที่ 3.2-1 นำเสนอรายงาน ฉบับนี้ เป็นฉบับที่ 1/2567

ตารางที่ 3.2-1 (ต่อ) ผลปฏิบัติตามมาตรการป้องกันและแก้ไขผล

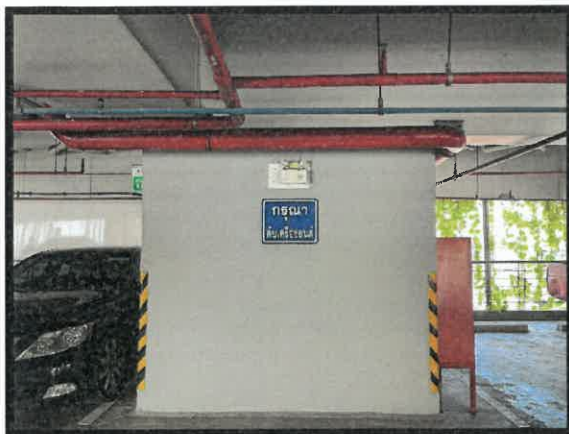
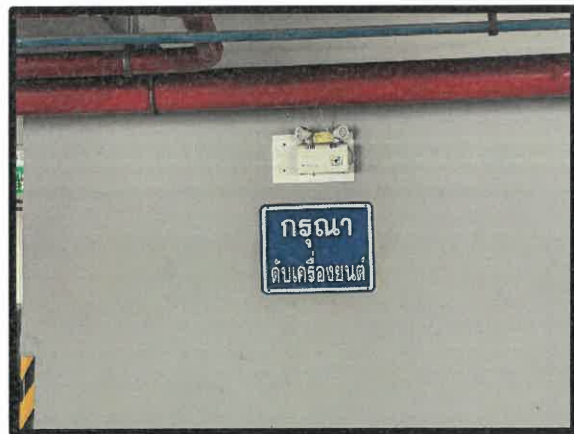
รูปที่ 3-1 ป้ายห้ามติดเครื่องยนต์ทิ้งไว้ภายในบริเวณลานจอดรถ

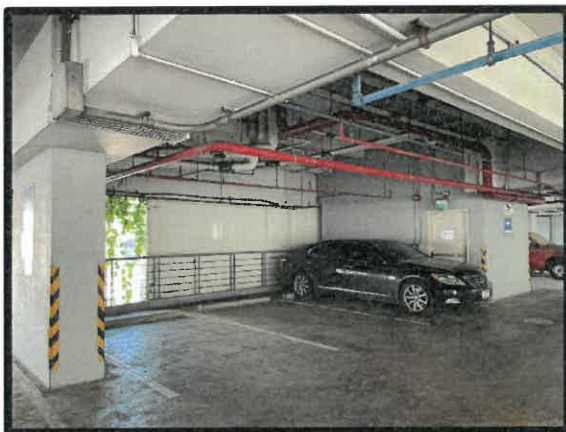
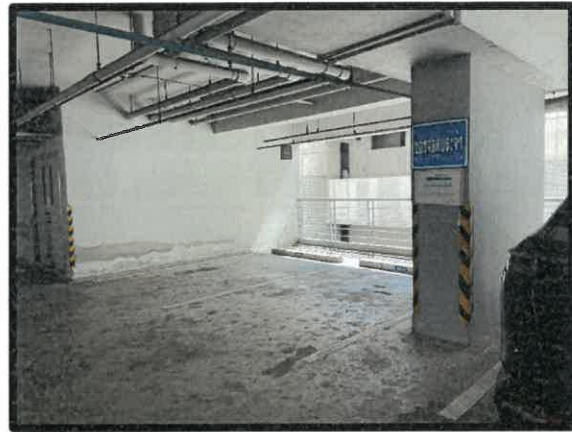
รูปที่ 3-2 ที่จอดรถของโครงการ

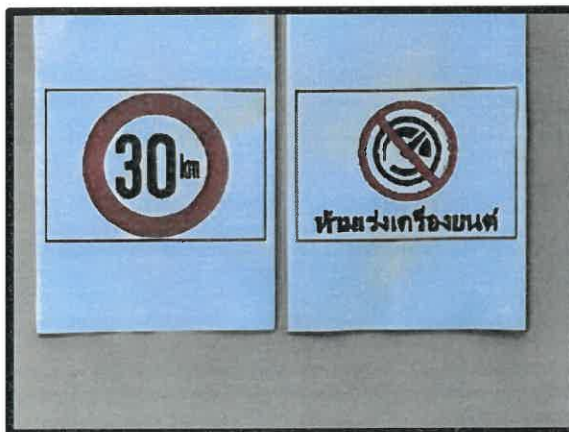
รูปที่ 3-3 ป้ายจำกัดความเร็ว และป้ายห้ามเร่งเครื่องยนต์

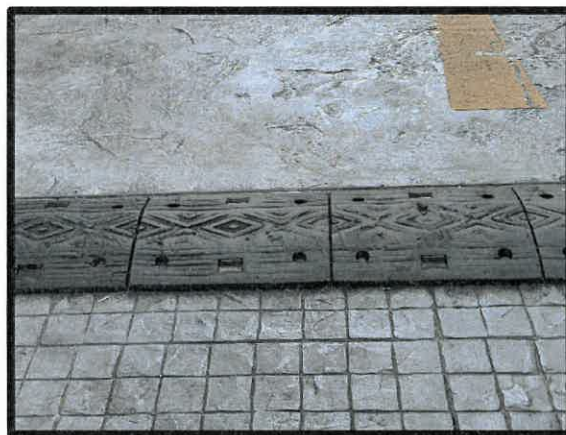
รูปที่ 3-4 สันนูนบริเวณพื้นที่โครงการ

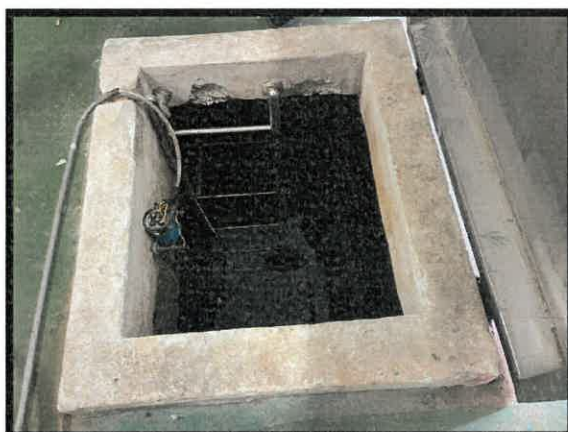
รูปที่ 3-5 ถังเก็บน้ำใต้ดิน

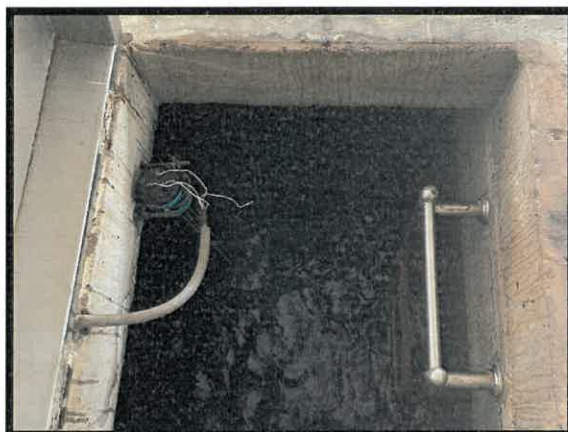
รูปที่ 3-6 ถังเก็บน้ำชั้นดาดฟ้า

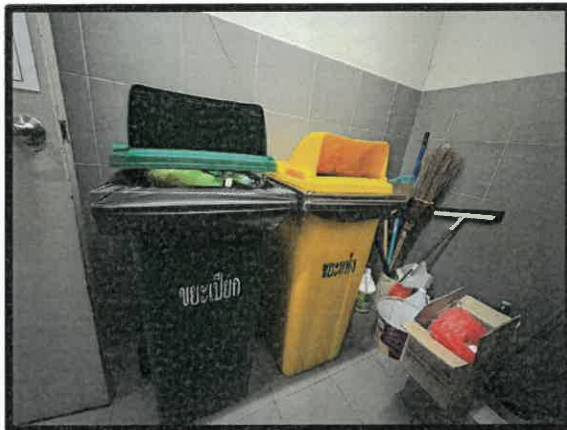
รูปที่ 3-8 ห้องพัสดุฝอยประจำชั้น

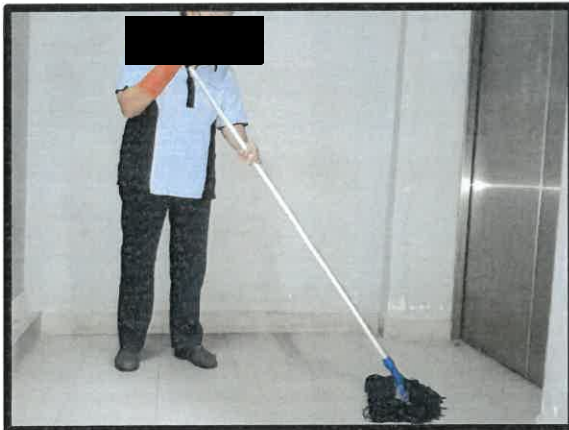
รูปที่ 3-9 การจัดเก็บมูลฝอยและคัดแยกมูลฝอย

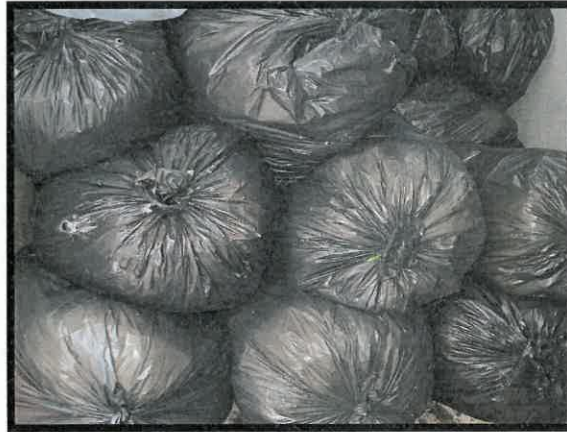
รูปที่ 3-10 มัดปากถุงมูลฝอย

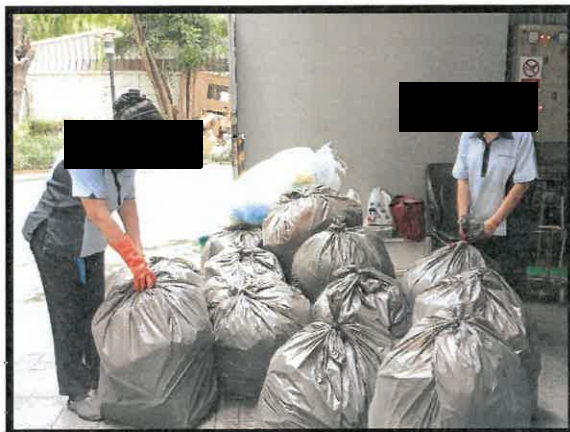
รูปที่ 3-11 การทำความสะอาดห้องพักมูลฝอยประจำชั้น และห้องพักมูลฝอยรวม

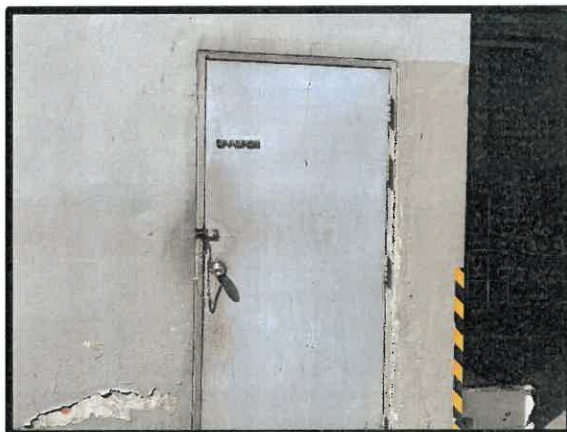
รูปที่ 3-12 ห้องพักมูลฝอยประจำชั้น และห้องพักมูลฝอยรวม มีประตุมิดชิด

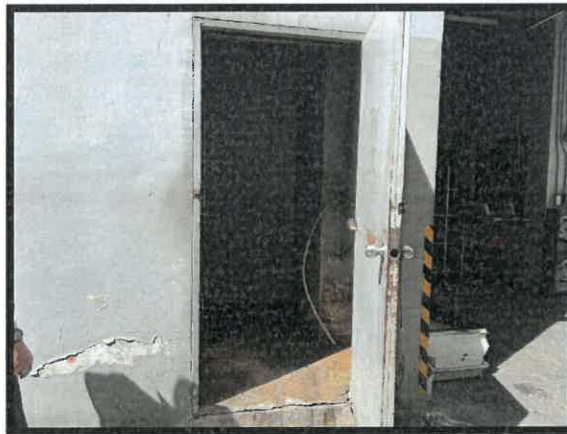
รูปที่ 3-13 ห้องพักมูลฝอยรวม

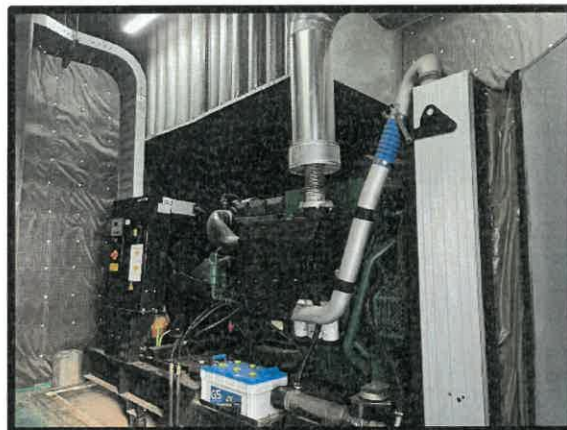
รูปที่ 3-14 ระบบไฟฟ้าสำรอง

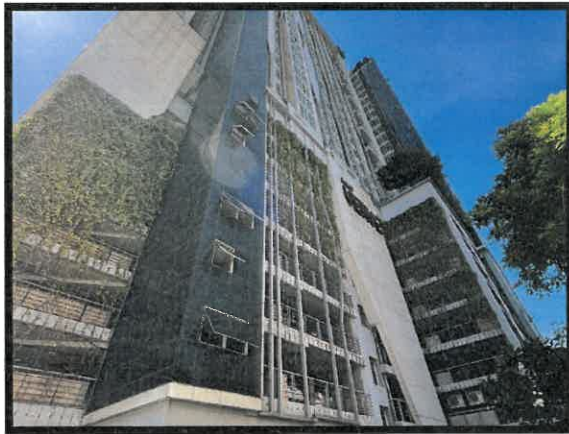
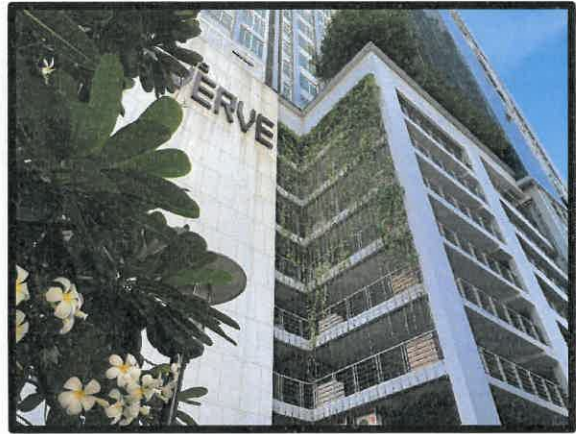
รูปที่ 3-16 สีของอาคาร

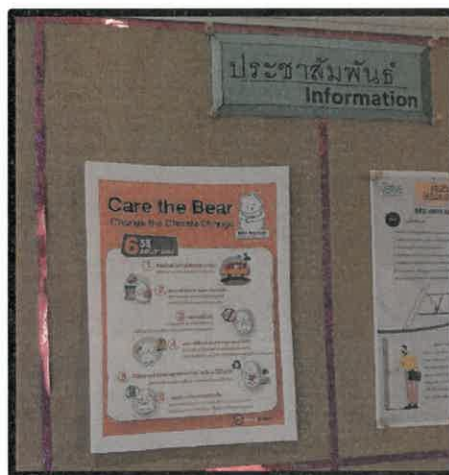
รูปที่ 3-17 การประชาสัมพันธ์วิธีการประหยัดพลังงาน

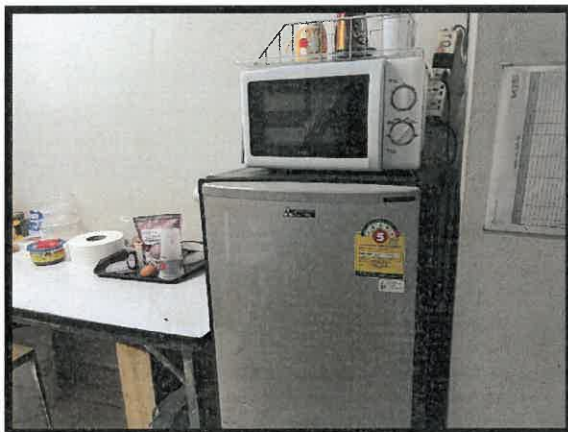
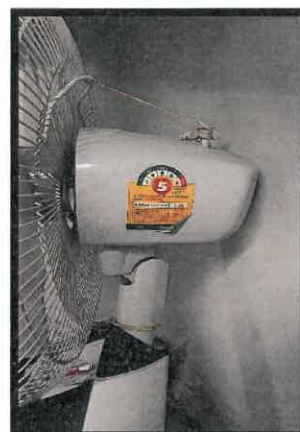
รูปที่ 3-18 อุปกรณ์ไฟฟ้าชนิดประหยัดพลังงาน

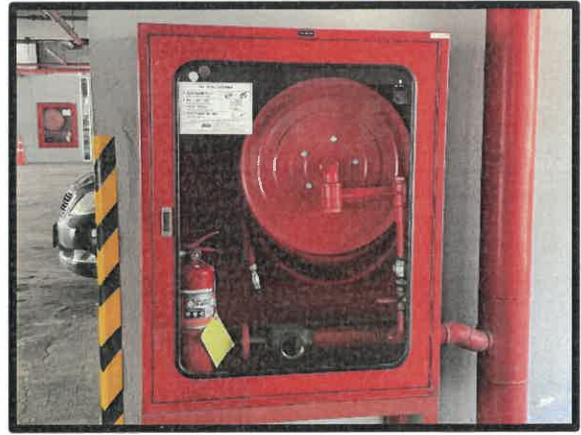
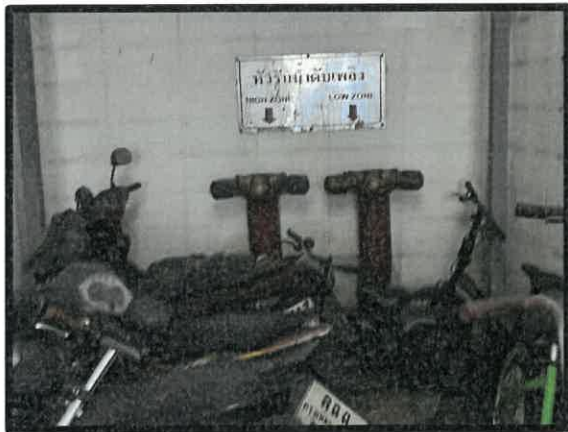
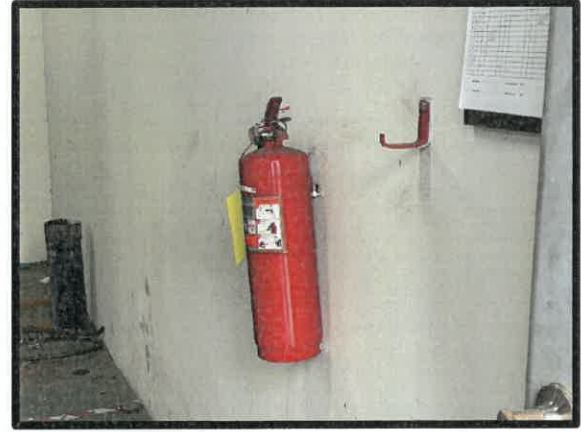
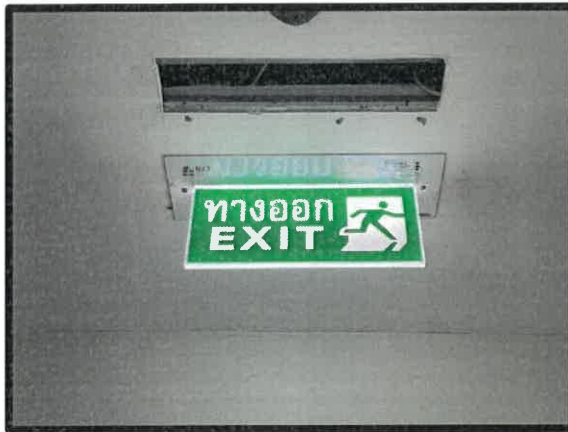
รูปที่ 3-19 ระบบป้องกันอัคคีภัย

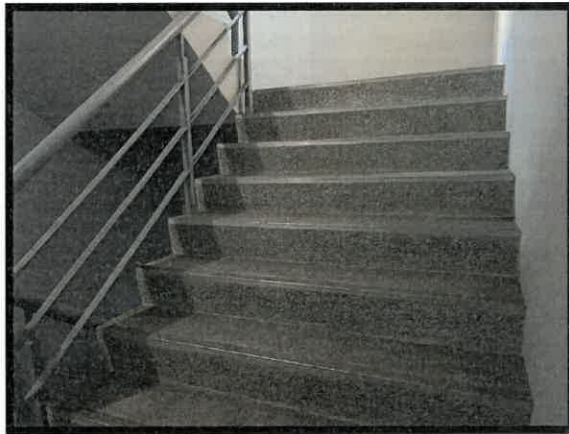
รูปที่ 3-20 บันไดหลัก (ST-1)

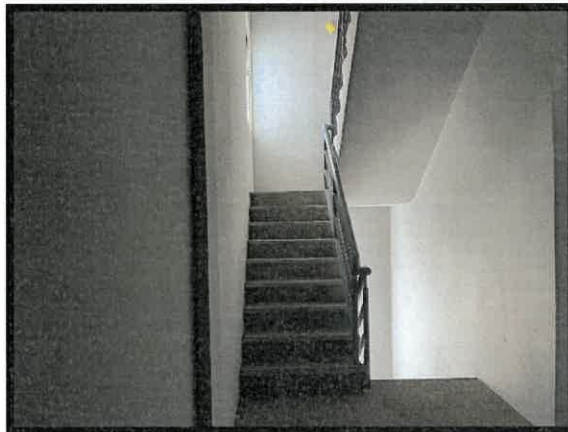
รูปที่ 3-21 บันไดหลัก (ST-2)

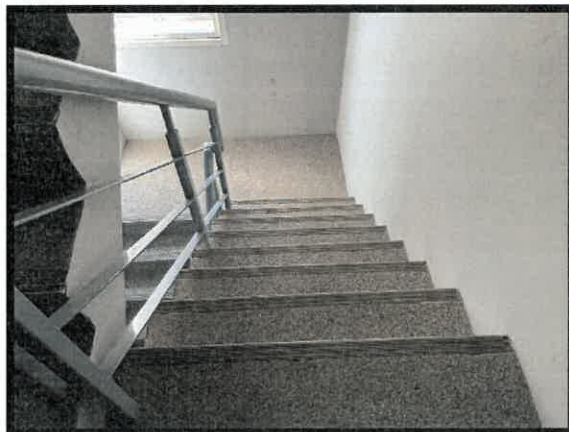
รูปที่ 3-22 บันไดหลัก (ST-3)

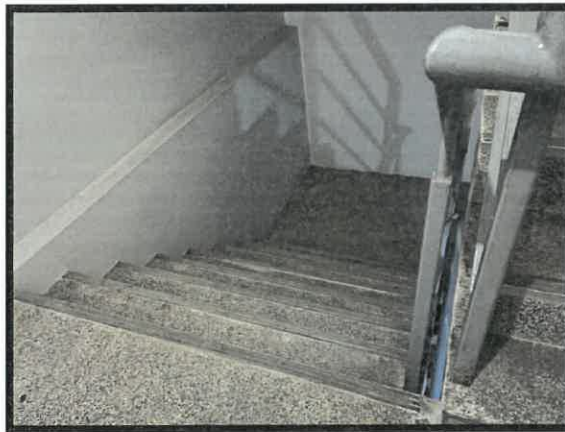
รูปที่ 3-23 บันไดหลัก (ST-4)

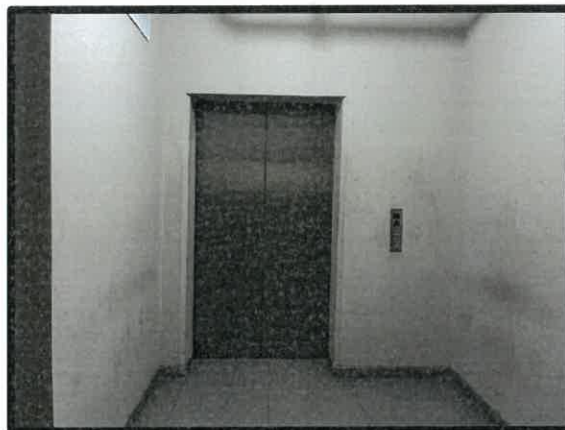
โครงการจะจัดให้มีระบบระบายอากาศโดยวิธีกลบริเวณลิฟต์ดับเพลิง โดยจะติดตั้งพัดลมอัดอากาศ (Centrifugal Fan) จำนวน 2 ชุด อัตราการอัดอากาศ 12,600 ลูกบาศก์ฟุต/นาที/ชุด ทำงานอัตโนมัติเมื่อเกิดเพลิงไหม้

รูปที่ 3-24 ลิฟต์ดับเพลิง

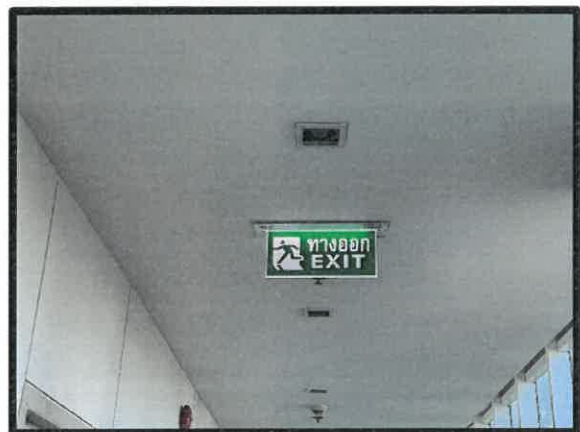
รูปที่ 3-25 ระบบเตือนอัคคีภัยของโครงการ

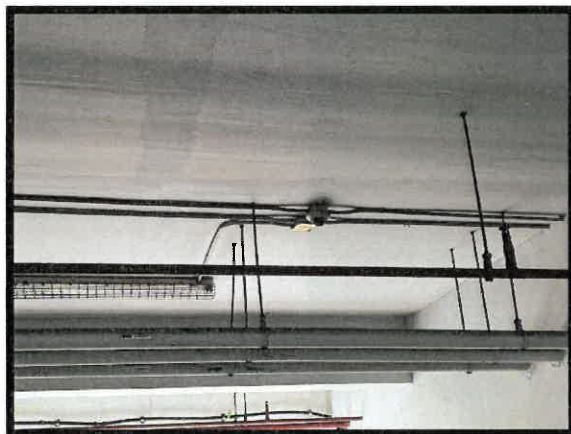
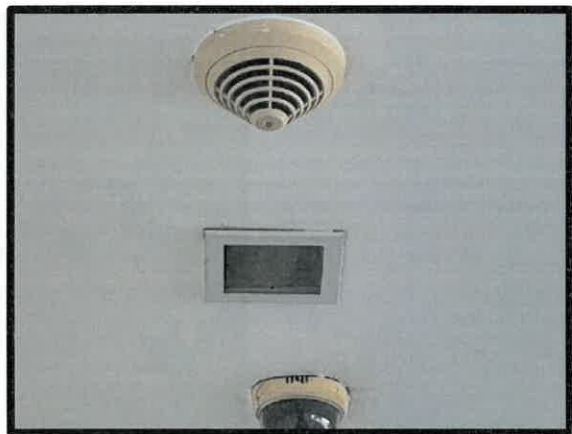
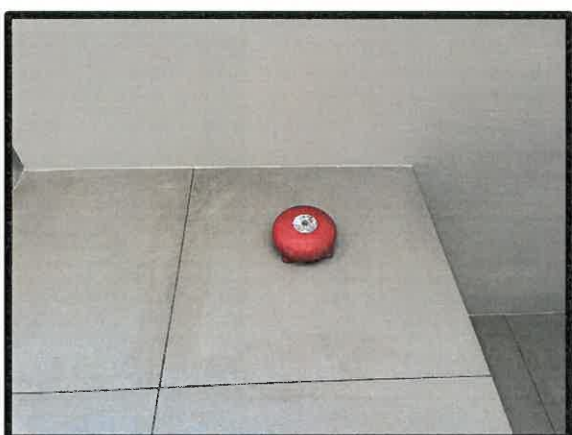
รูปที่ 3-25 (ต่อ) ระบบเตือนอัคคีภัยของโครงการ

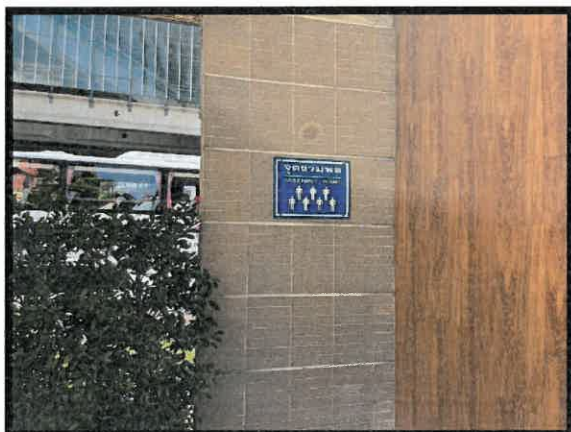
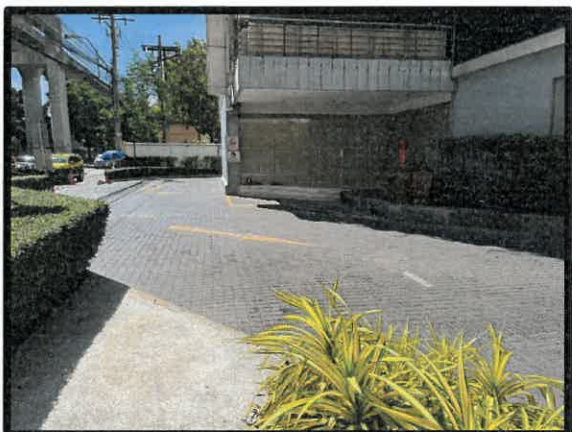
รูปที่ 3-26 จุดรวมพลเบื้องต้น

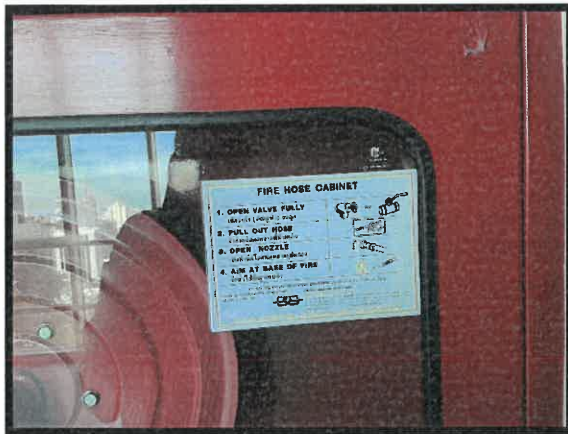
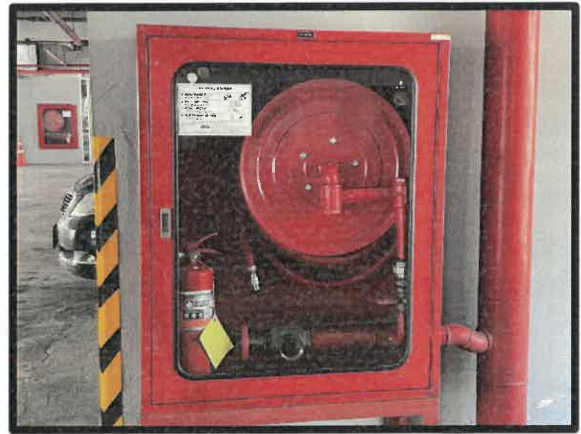
รูปที่ 3-27 ป้ายแนะนำการใช้อุปกรณ์

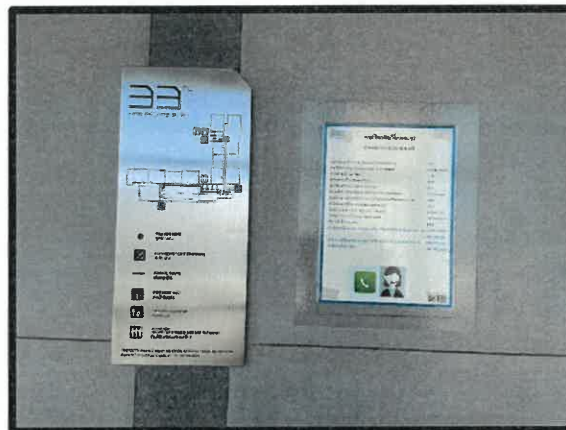
รูปที่ 3-28 เส้นทางอพยพหนีไฟ

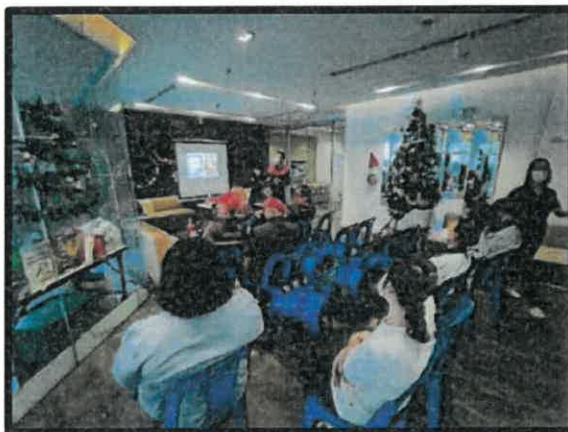
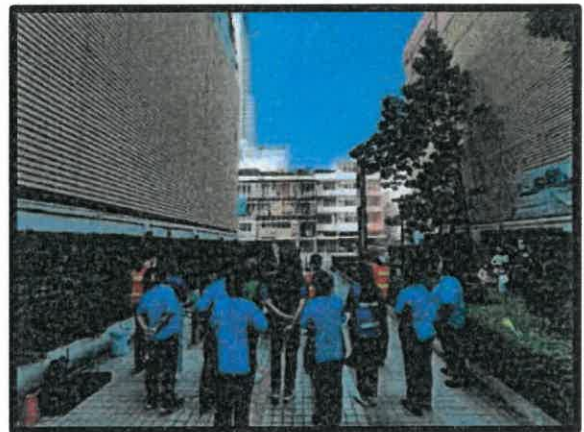
รูปที่ 3-29 การจัดอบรมและซ้อมการอพยพหนีไฟ

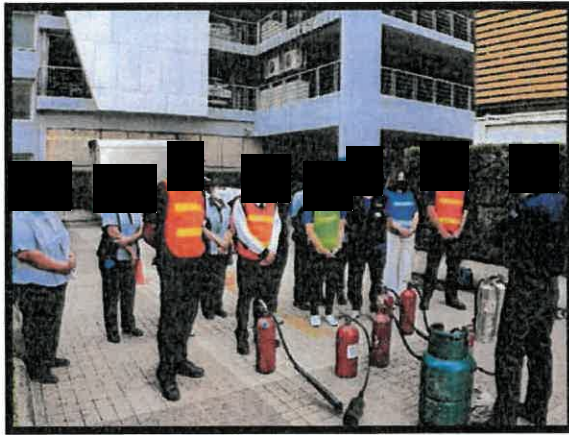
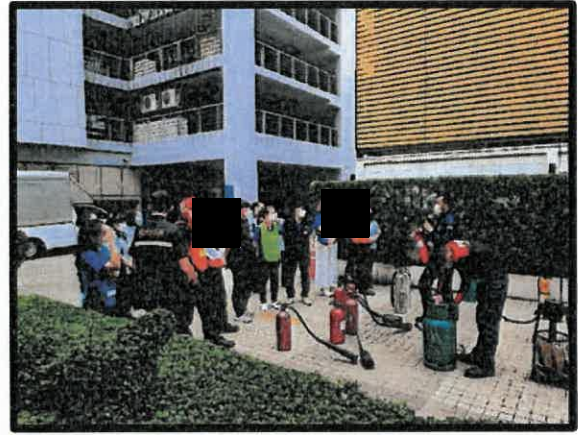
รูปที่ 3-29 (ต่อ) การจัดอบรมและซ้อมการอพยพคนกรณีเพลิงไหม้

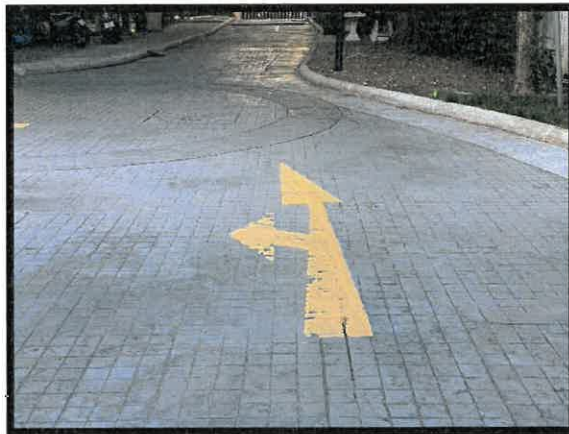
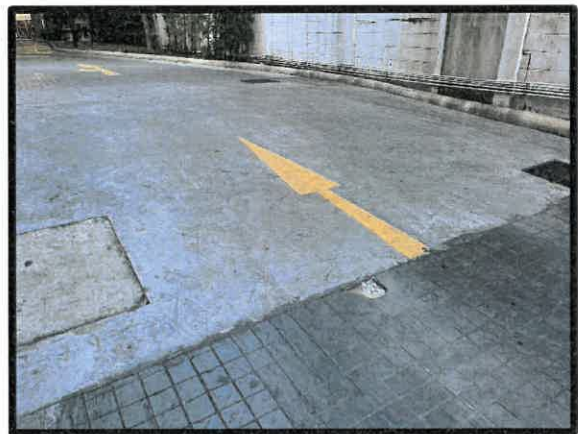
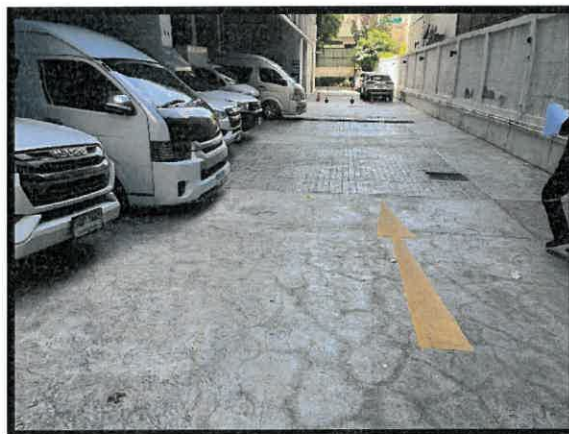
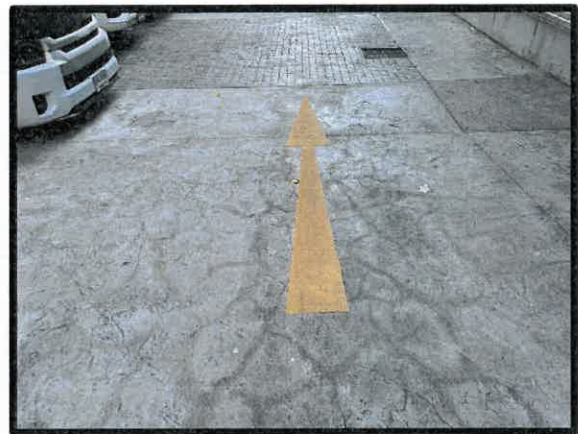
รูปที่ 3-30 เครื่องหมายจราจรบนพื้น

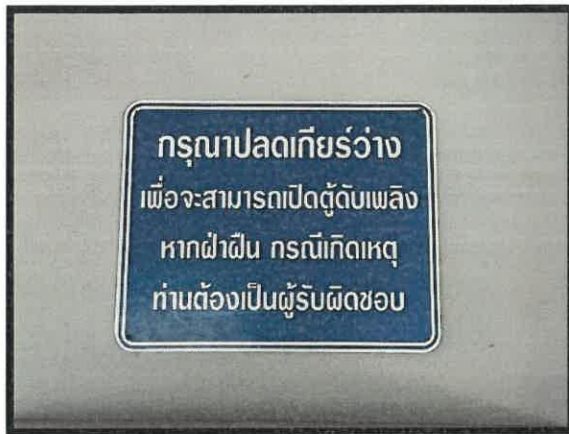
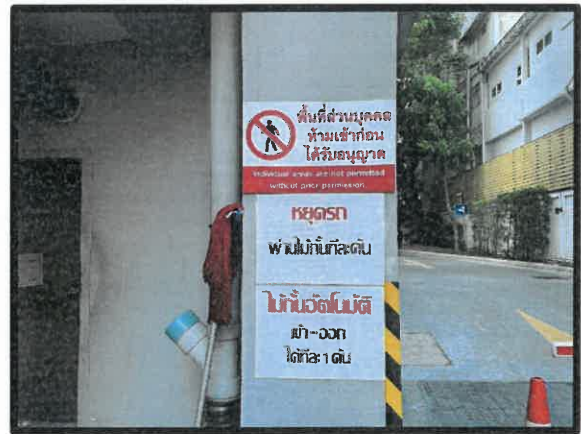
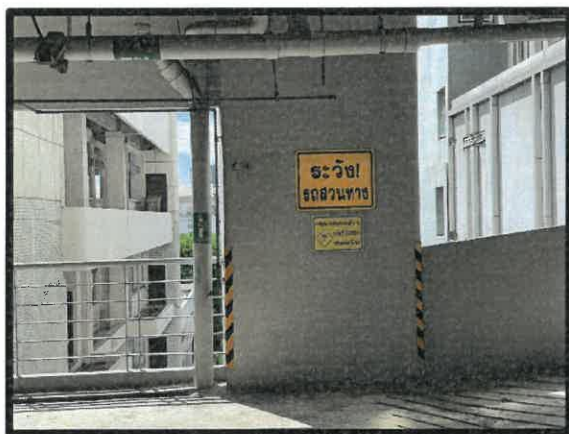
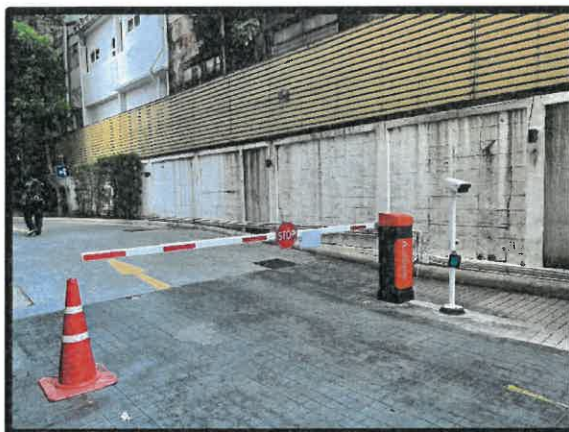
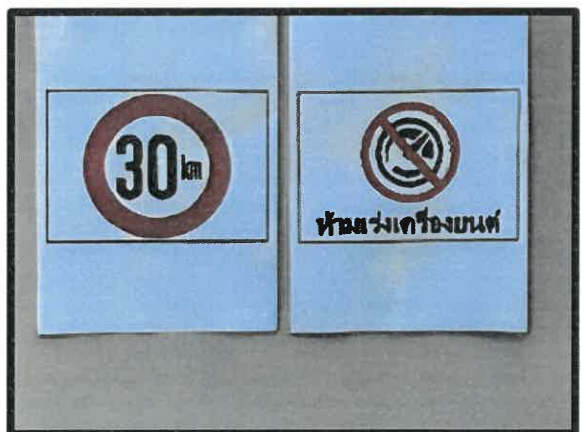
รูปที่ 3-31 ป้ายแนะนำการจัดการจราจรบริเวณโครงการ

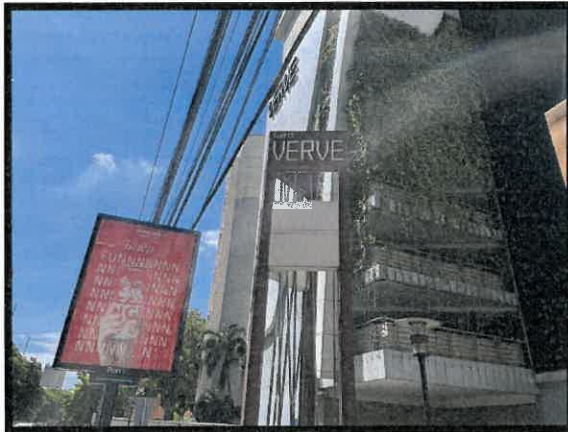
รูปที่ 3-32 ป้ายชื่อโครงการ

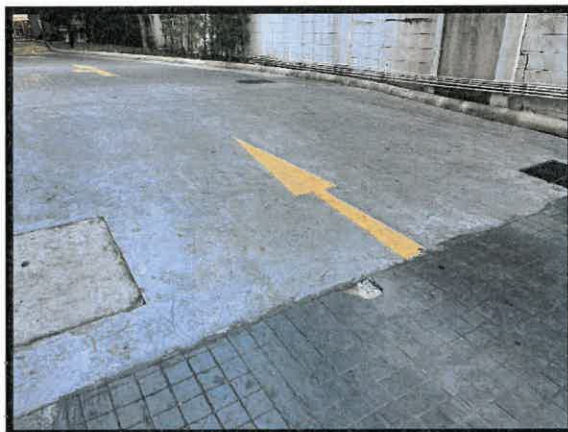
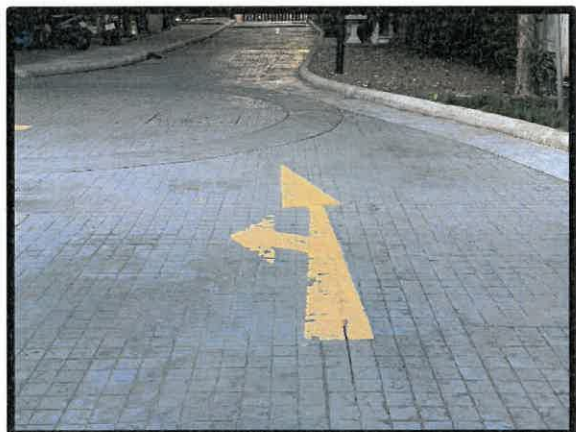
รูปที่ 3-33 ลูกศรแสดงทิศทาง บริเวณทาง เข้า-ออกโครงการ

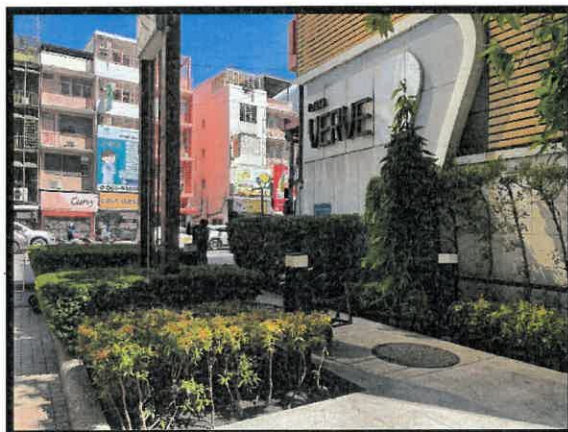
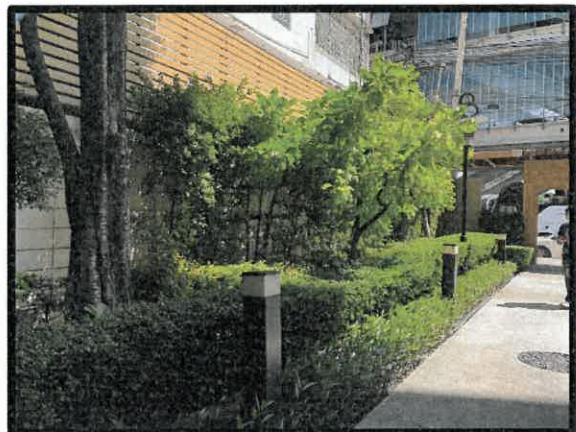
รูปที่ 3-34 การติดตั้งไฟฟ้าแสงสว่างบริเวณช่องทางเข้าและออกโครงการ

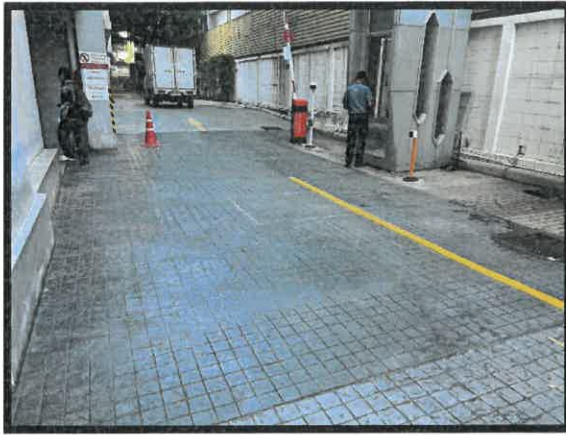
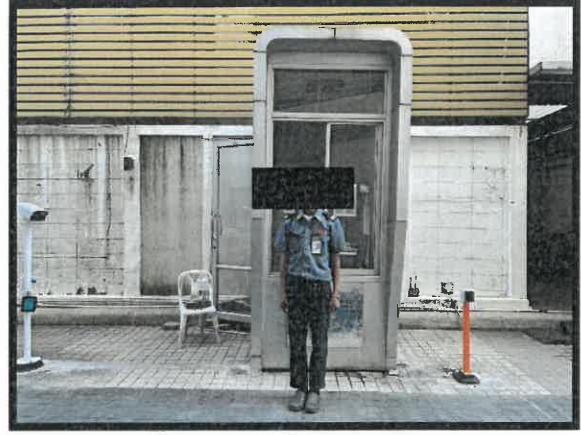
รูปที่ 3-35 เจ้าหน้าที่คอยอำนวยความสะดวกด้านการจราจร

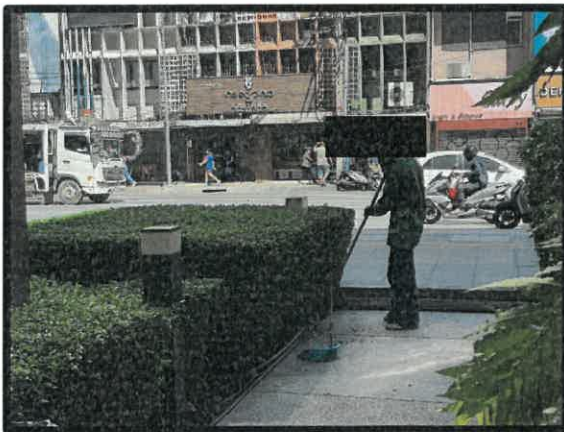
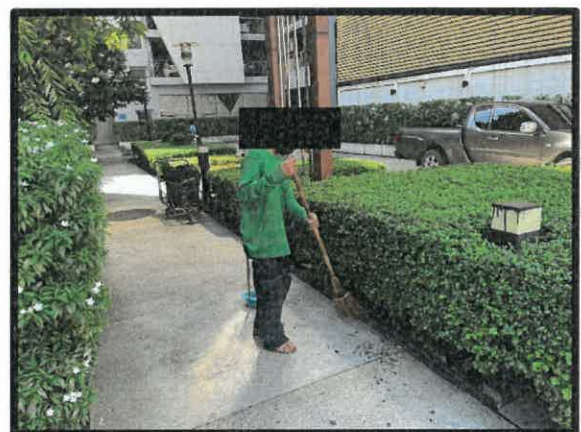
รูปที่ 3-36 เจ้าหน้าที่ดูแลรักษาพื้นที่สีเขียว

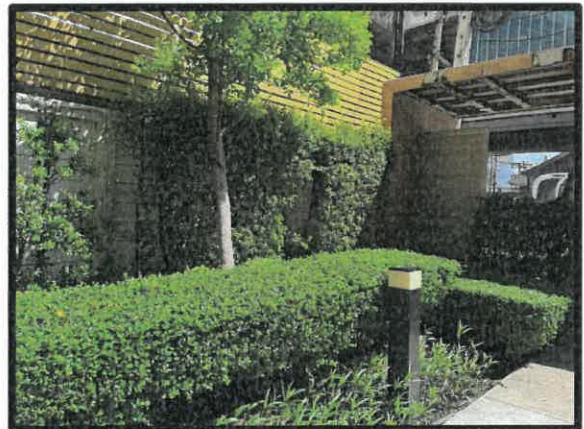
รูปที่ 3-37 พื้นที่สีเขียวชั้นที่ 1

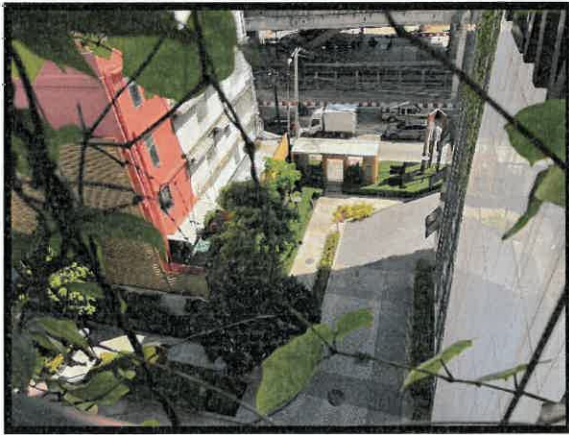
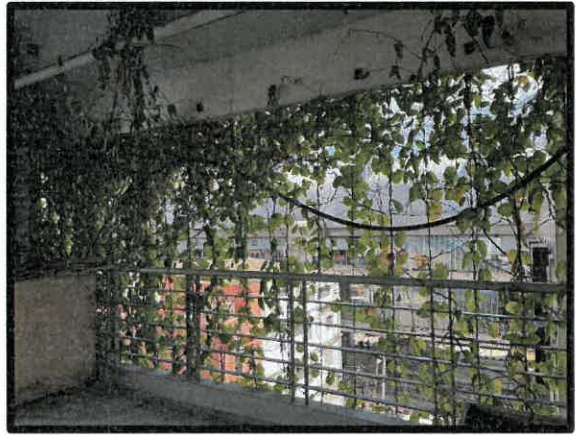
รูปที่ 3-38 พื้นที่สีเขียวบริเวณที่จอดรถ

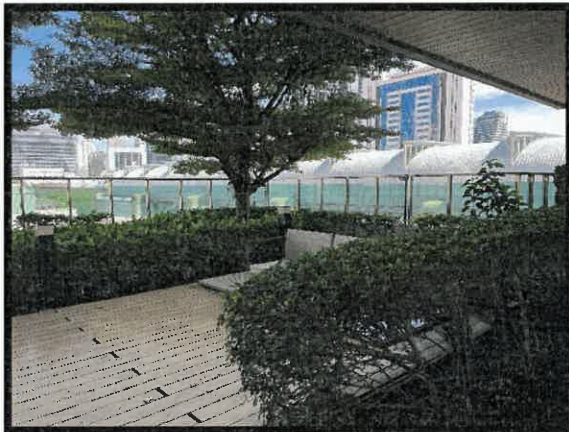
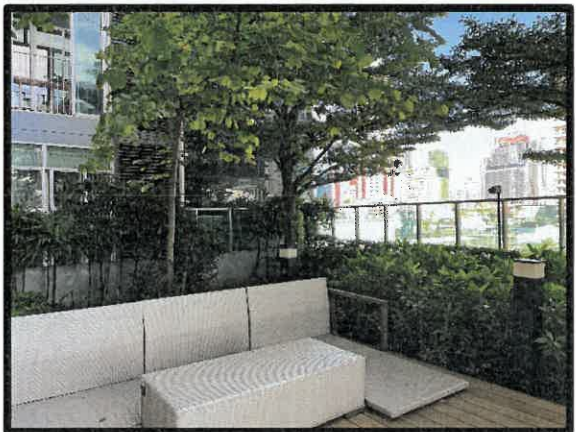
รูปที่ 3-39 พื้นที่สีเขียวชั้นที่ 9

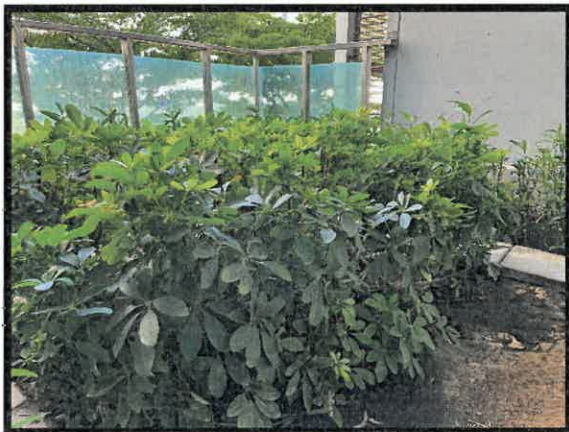
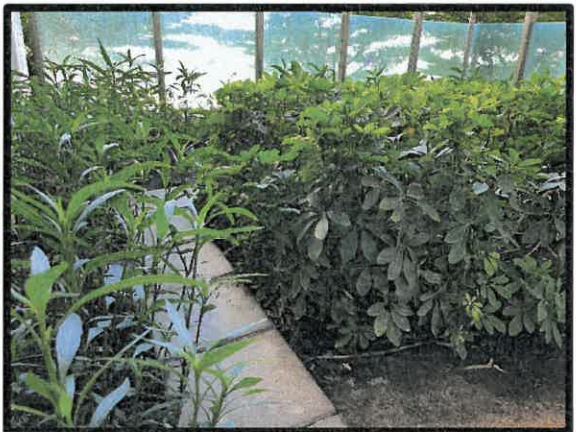
รูปที่ 3-40 พื้นที่สีเขียวชั้นที่ 10

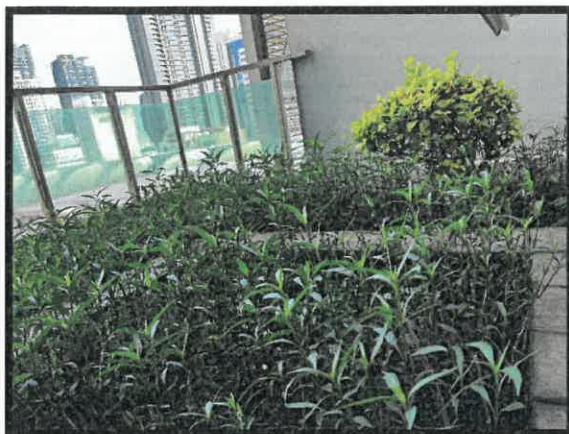
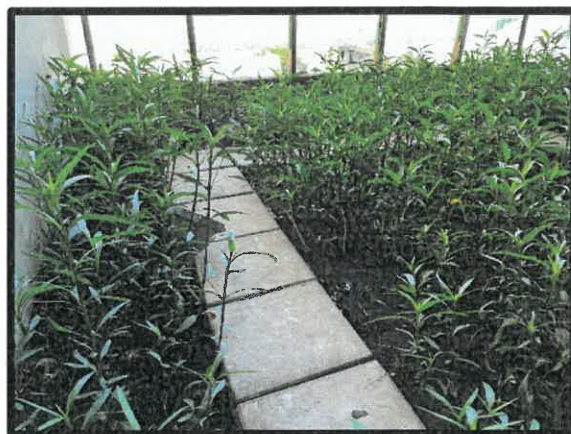
รูปที่ 3-41 พื้นที่สีเขียวชั้นที่ 12
