รายงานผลการปฏิบัติตามมาตรการป้องกันและแก้ไขผลกระทบสิ่งแวดล้อม  
และมาตรการติดตามตรวจสอบคุณภาพสิ่งแวดล้อม (ระยะดำเนินการ)  
โครงการแอสคอตท์ ทองหล่อ บางกอก ของบริษัท เอเอ็มเอช สุขุมวิท 59 จำกัด  
ครั้งที่ 1/2567 (มกราคม - มิถุนายน 2567)

รายงานผลการปฏิบัติตามมาตรการป้องกันและแก้ไขผลกระทบสิ่งแวดล้อม  
และมาตรการติดตามและตรวจสอบผลกระทบสิ่งแวดล้อม  
โครงการ แอสคอตท์ ทองหล่อ บางกอก

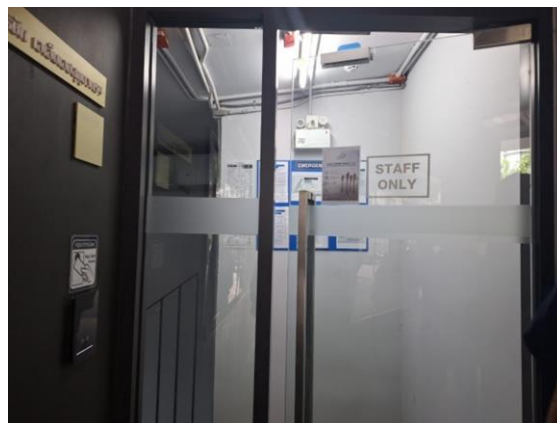
รูปที่ 2-72 ประตูอัตโนมัติ (Access Control)  
โดยใช้ระบบคีย์การ์ด

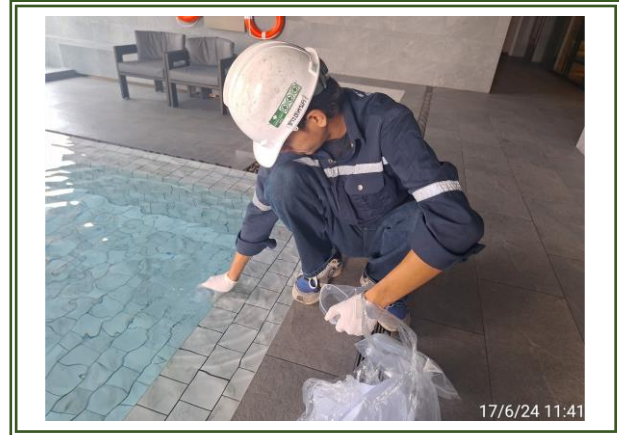
รูปที่ 3-19 คุณภาพน้ำสระว่ายน้ำ  
บริเวณสระว่ายน้ำส่วนตื้น
