รายงานผลการปฏิบัติตามมาตรการป้องกันและแก้ไขผลกระทบสิ่งแวดล้อม
และมาตรการติดตามตรวจสอบคุณภาพสิ่งแวดล้อม (ระยะดำเนินการ)
โครงการอาคารชุดควีนส์ รัชดา 17 ของนิติบุคคลอาคารชุดควีนส์ รัชดา 17
ครั้งที่ 1/2567 (มกราคม – มิถุนายน 2567)

จัดทำโดย
บริษัท อีโค คอนซัลแทนท์ จำกัด

ผลการปฏิบัติตามมาตรการป้องกันและแก้ไขผลกระทบสิ่งแวดล้อม และมาตรการติดตามตรวจสอบคุณภาพสิ่งแวดล้อม (ระยะดำเนินการ)

วันที่ 10 เดือนกรกฎาคม พ.ศ. 2567

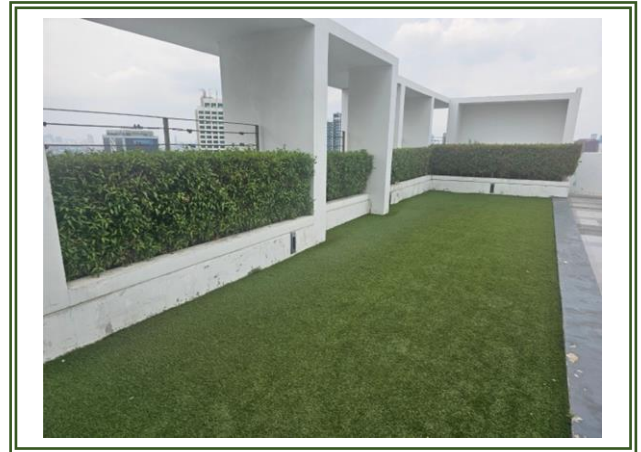
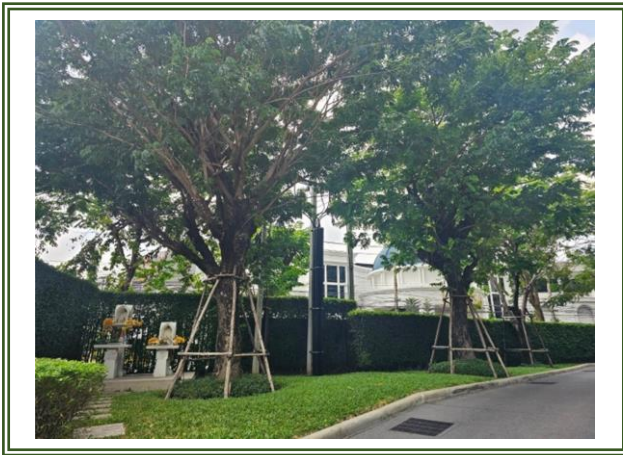
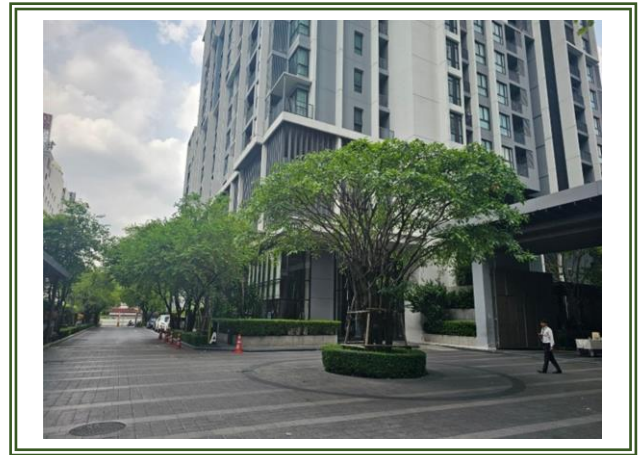
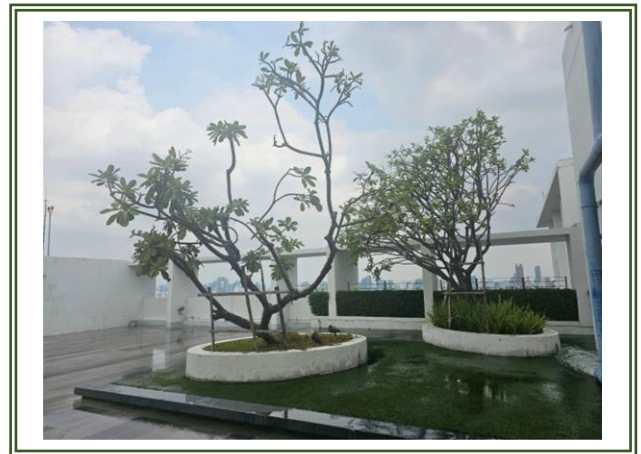
รูปที่ 2-1 พื้นที่สีเขียว

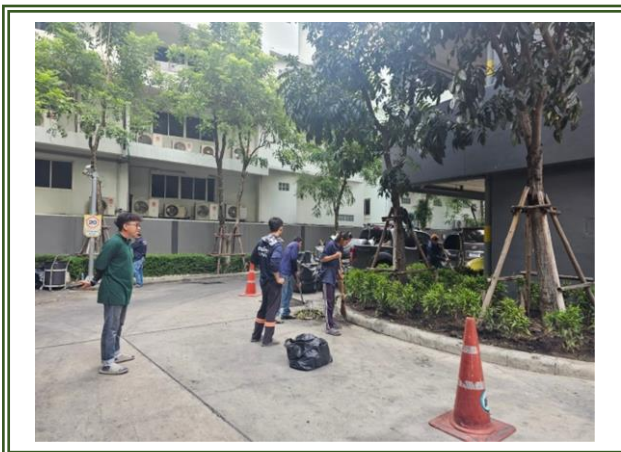
รูปที่ 2-2 พนักงานดูแลสวน

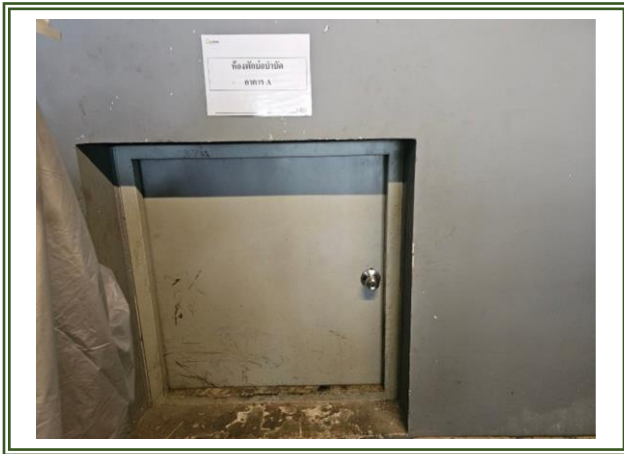
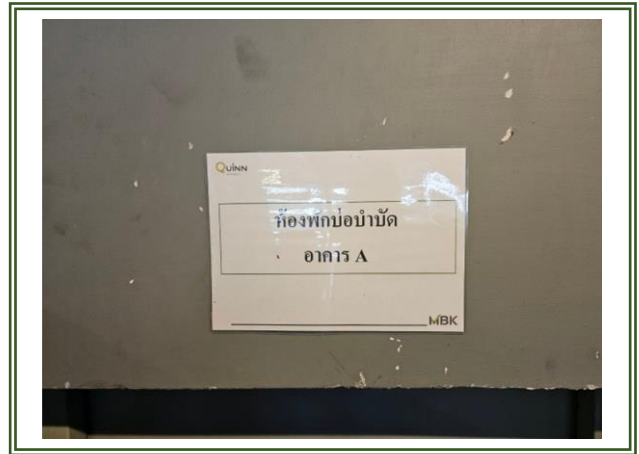
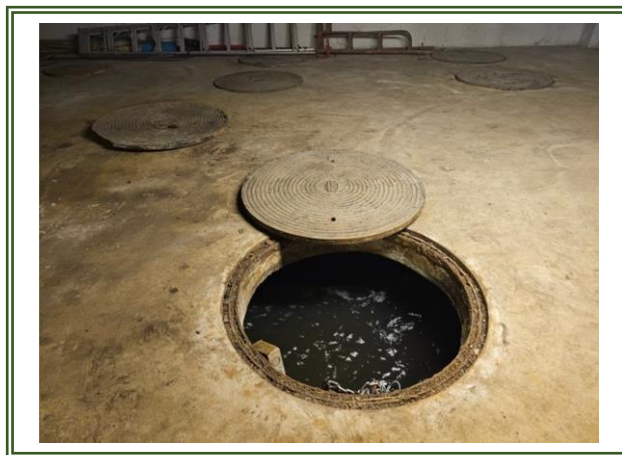
รูปที่ 2-12 ระบบบำบัดน้ำเสีย พร้อมป้ายบอกพื้นที่เขตระบบบำบัดน้ำเสีย

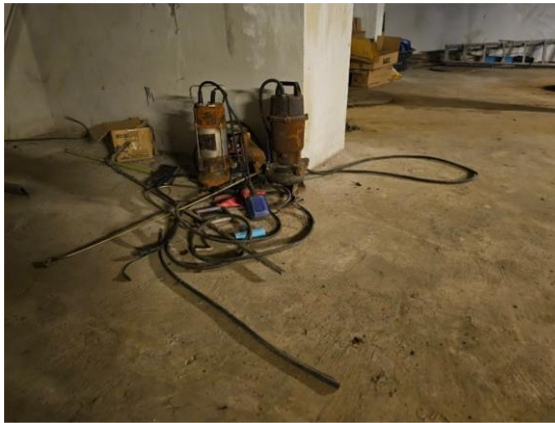
รูปที่ 2-14 อุปกรณ์สำรองระบบบำบัดน้ำเสีย

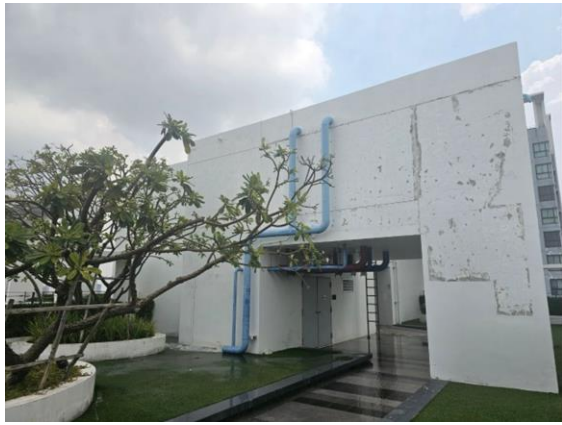
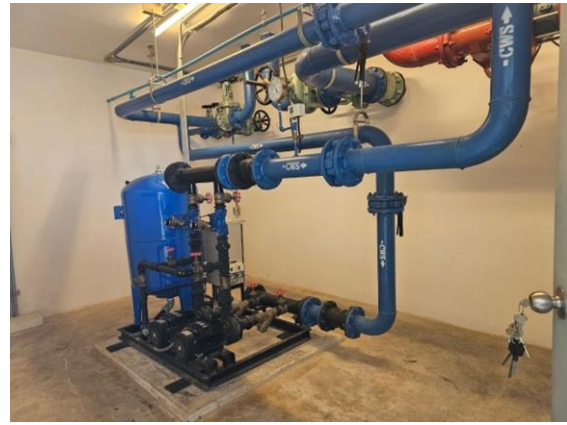
รูปที่ 2-18 ถังสำรองน้ำชั้นดาดฟ้า

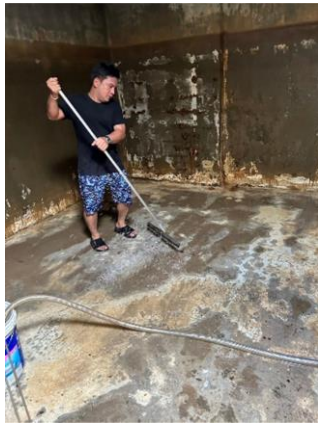
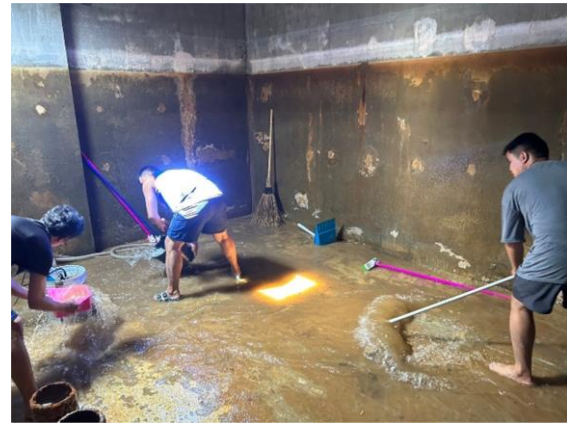
รูปที่ 2-19 การล้างทำความสะอาดถังเก็บน้ำสำรอง

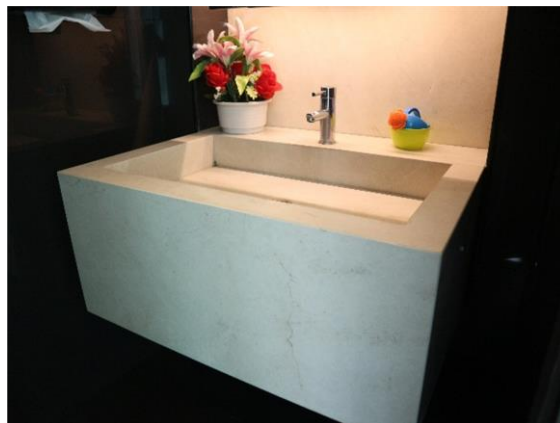
รูปที่ 2-20 สุขภัณฑ์ประหยัดน้ำ

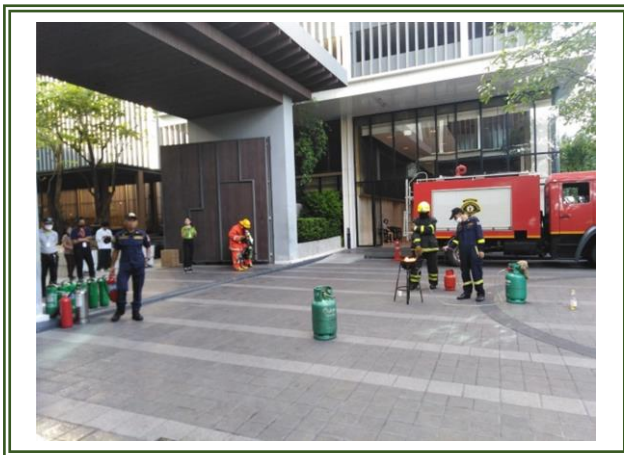
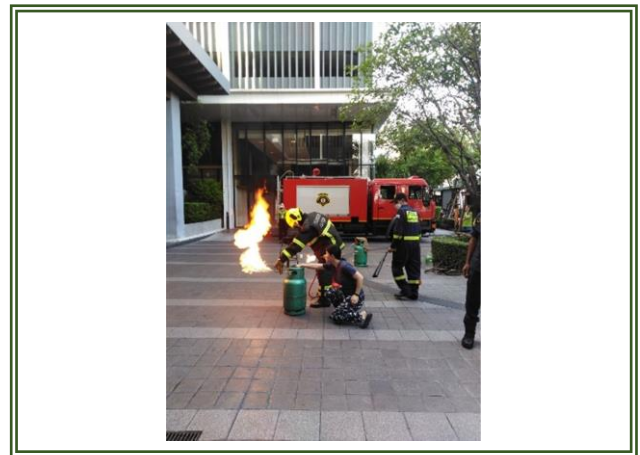
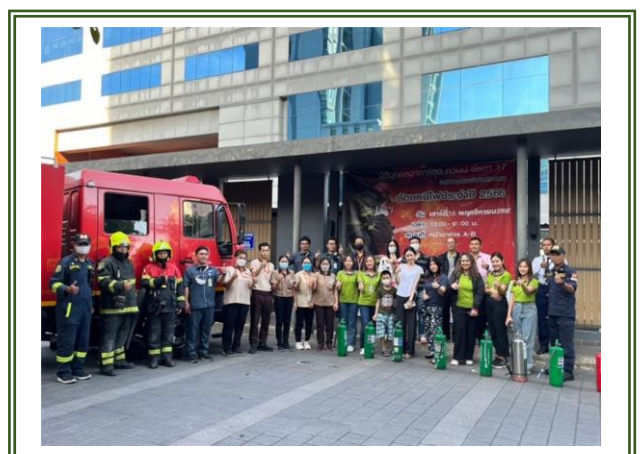
รูปที่ 2-42 การซ้อมอพยพหนีไฟ

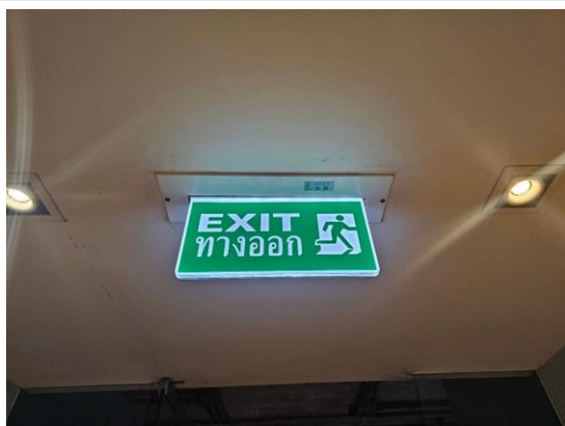
รูปที่ 2-43 ป้ายบอกทางหนีไฟ

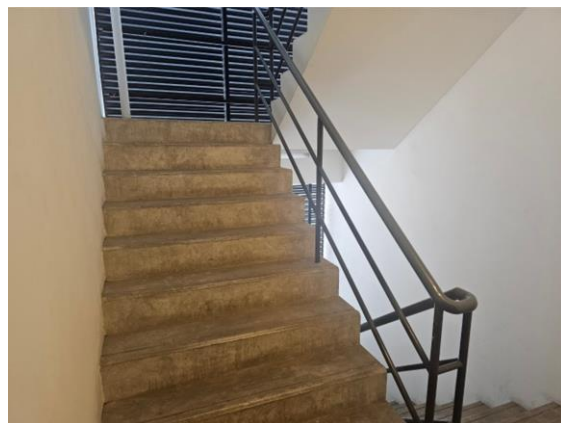
รูปที่ 2-44 บันไดหนีไฟ

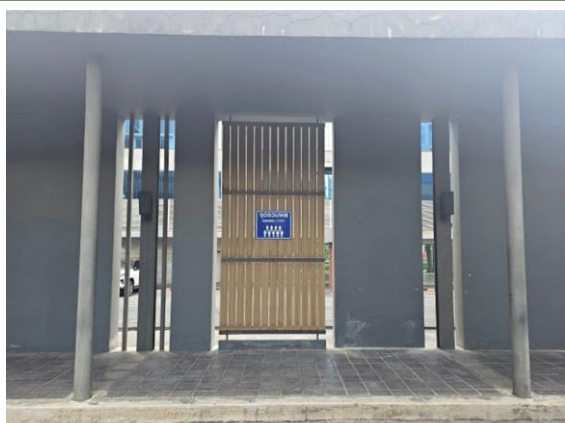
รูปที่ 2-45 จุดรวมพล

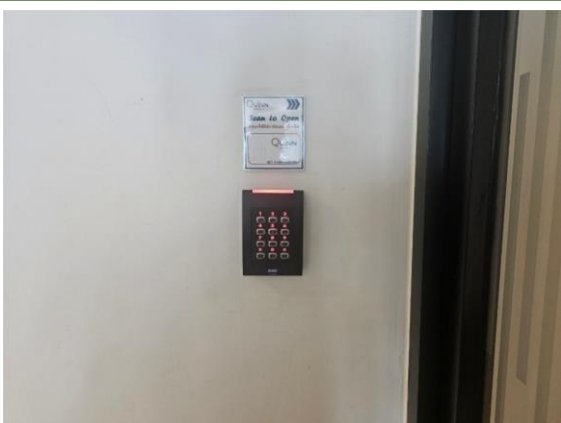
รูปที่ 2-46 ระบบภัยการแจ้งเตือน

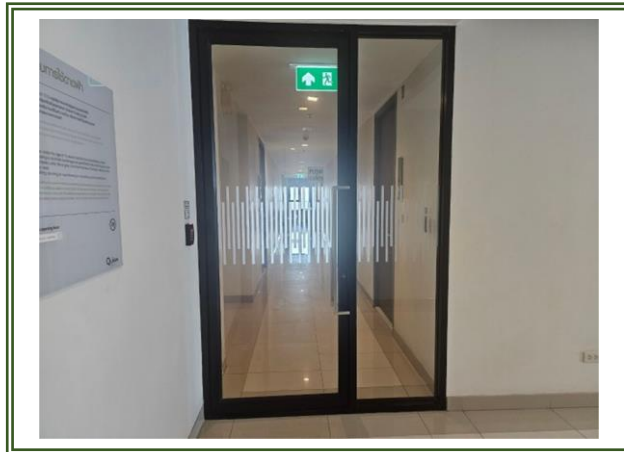
รูปที่ 2-47 ประตูกันแยกส่วนห้องพักกับส่วนกลาง

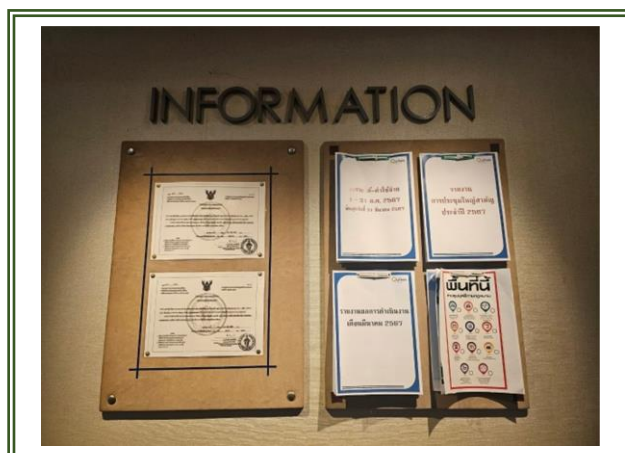
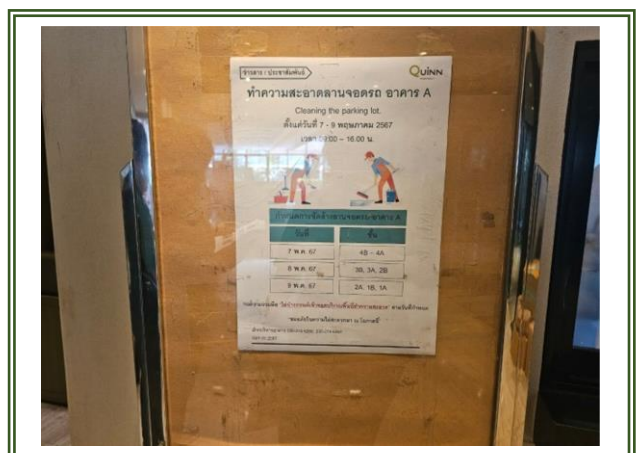
รูปที่ 2-49 บอร์ดประชาสัมพันธ์โครงการ

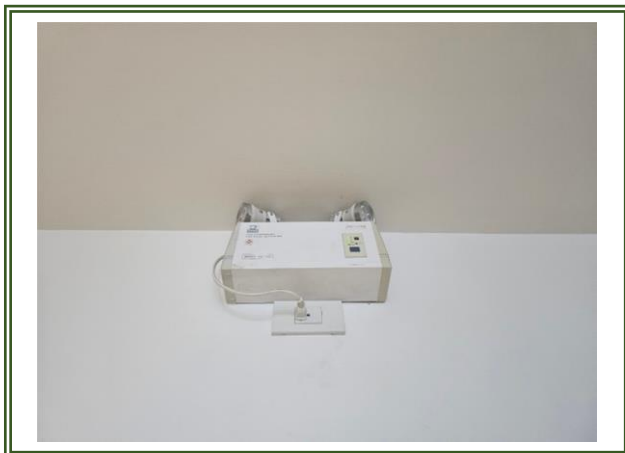
รูปที่ 2-50 เครื่องสำรองไฟ

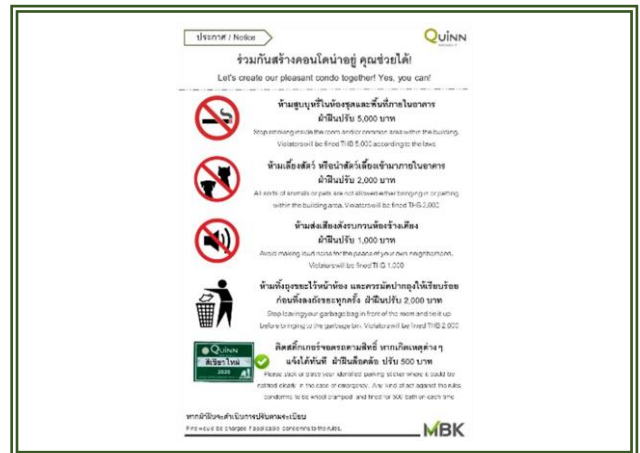
รูปที่ 2-51 ระเบียบการอยู่ร่วมกัน

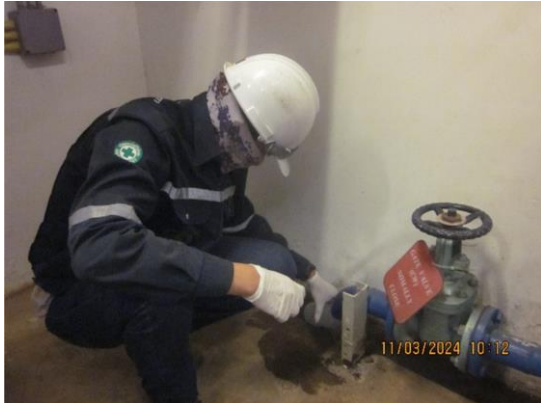
รูปที่ 3-4 การเก็บตัวอย่างคุณภาพน้ำสำรอง
บริเวณอาคาร A (ใต้ดิน)

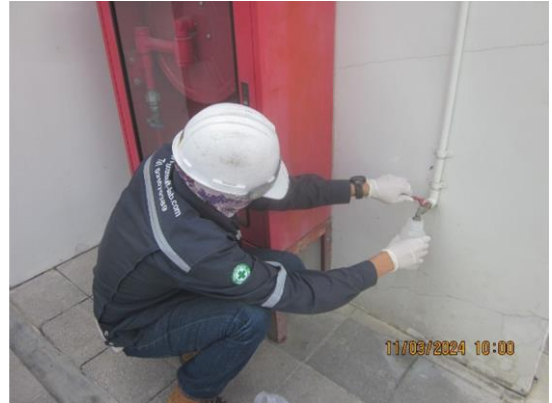
รูปที่ 3-5 การเก็บตัวอย่างคุณภาพน้ำสำรอง
บริเวณอาคาร A (ดาดฟ้า)

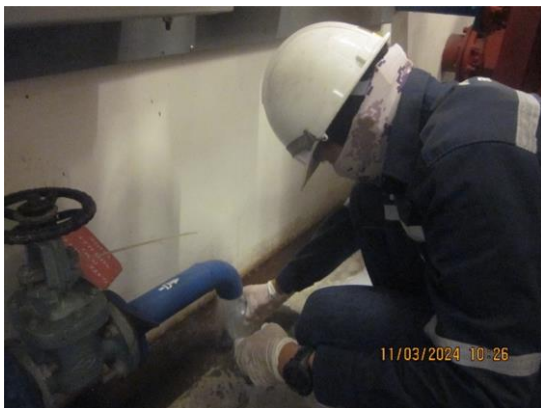
รูปที่ 3-6 การเก็บตัวอย่างคุณภาพน้ำสำรอง
บริเวณอาคาร B (ใต้ดิน)

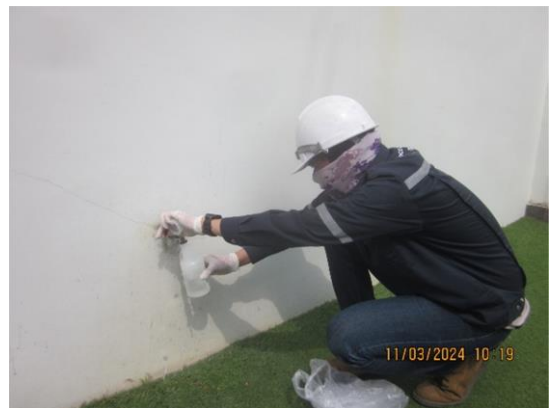
รูปที่ 3-7 การเก็บตัวอย่างคุณภาพน้ำสำรอง
บริเวณอาคาร B (ดาดฟ้า)

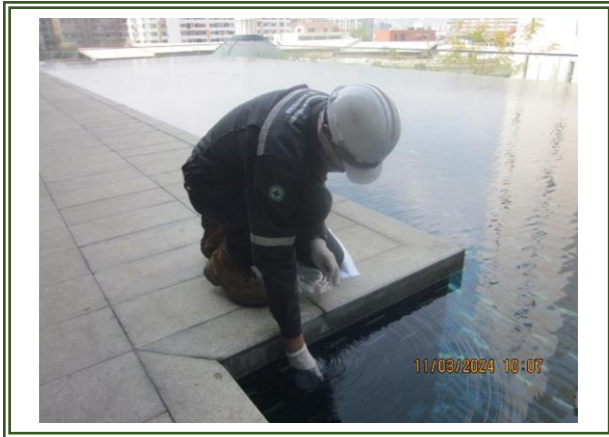
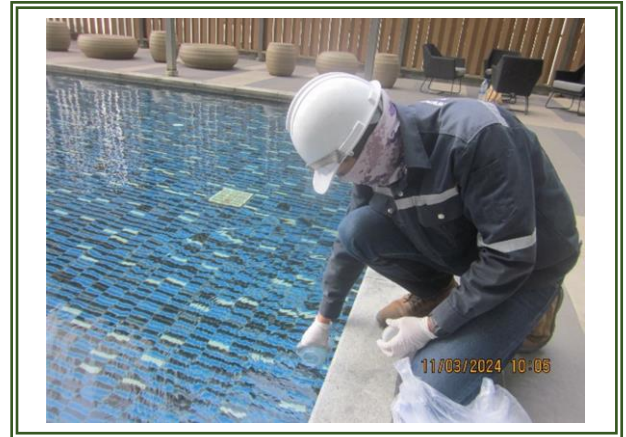
บริเวณสระว่ายน้ำอาคาร A (ส่วนลึก)

บริเวณสระว่ายน้ำอาคาร A (ส่วนตื้น)

รูปที่ 3-11 การเก็บตัวอย่างคุณภาพน้ำสระว่ายน้ำ
