รายงานผลการปฏิบัติตามมาตรการป้องกันและแก้ไขผลกระทบสิ่งแวดล้อม
และมาตรการติดตามตรวจสอบคุณภาพสิ่งแวดล้อม (ระยะดำเนินการ)
โครงการอาคารชุดพักอาศัย ค.ส.ล.สูง 8 ชั้น สุขุมวิท 61 ของบริษัท สไตร์ แอ็ด ซิกตี้วัน จำกัด
(มกราคม – มิถุนายน 2567)

จัดทำโดย
บริษัท อีโค คอนซัลแทนท์ จำกัด

รายงานผลการปฏิบัติตามมาตรการป้องกันและแก้ไขผลกระทบสิ่งแวดล้อม
และมาตรการติดตามและตรวจสอบผลกระทบสิ่งแวดล้อม
โครงการอาคารชุดพักอาศัย ค.ส.ล.สูง 8 ชั้น สุขุมวิท 61 ของบริษัท สไตร์ แอ็ด ซิกตี้วัน จำกัด

1. ชื่อโครงการ โครงการอาคารชุดพักอาศัย ค.ส.ล.สูง 8 ชั้น สุขุมวิท 61
2. สถานที่ตั้ง เลขที่ 27 ซอยสุขุมวิท 61 แขวงคลองตันเหนือ เขตวัฒนา กรุงเทพมหานคร
3. ชื่อเจ้าของโครงการ บริษัท สไต์ส แอ็ด ซิกตี้วัน จำกัด
4. สถานที่ติดต่อ เลขที่ 27 ซอยสุขุมวิท 61 แขวงคลองตันเหนือ เขตวัฒนา กรุงเทพมหานคร
โทรศัพท์ : 092-224-4596 โทรสาร : -
Email : theresidence61@euro-realestate.co.th
5. จัดทำโดย บริษัท อีโค่ คอนซัลแทนท์ จำกัด
6. โครงการได้รับความเห็นชอบในรายงานการประเมินผลกระทบสิ่งแวดล้อม เมื่อ วันที่ 13 มิถุนายน พ.ศ.2555 ตามหนังสือเห็นชอบเลขที่ ทส 1009.5/5575
7. โครงการได้นำเสนอรายงานผลการปฏิบัติตามมาตรการฯ ครั่งสุดท้ายเมื่อ รอบการส่งรายงานผลการปฏิบัติตามมาตรการฯ ฉบับเดือนกรกฎาคม - ธันวาคม พ.ศ. 2566
8. รายละเอียดโครงการ แสดงรายละเอียดโคร

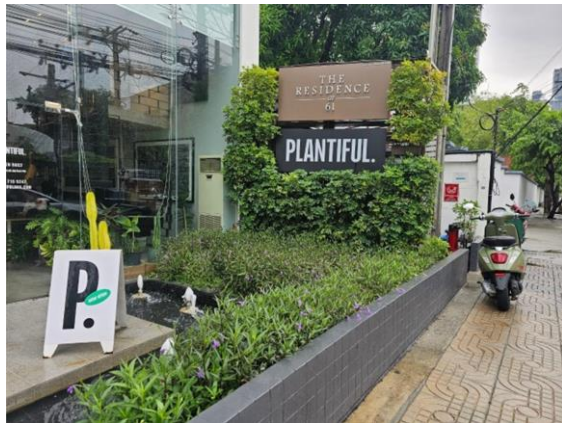
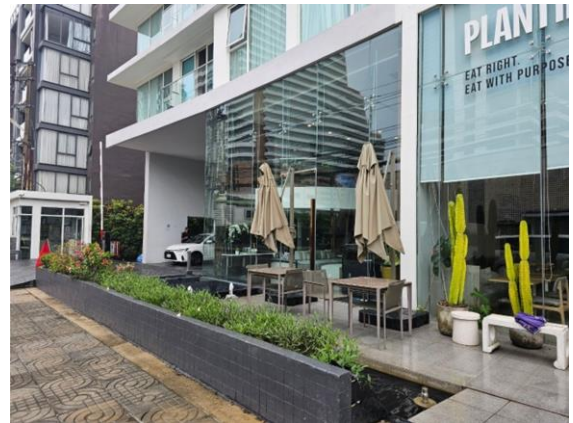
รูปที่ 2-2 พื้นที่สีเขียว

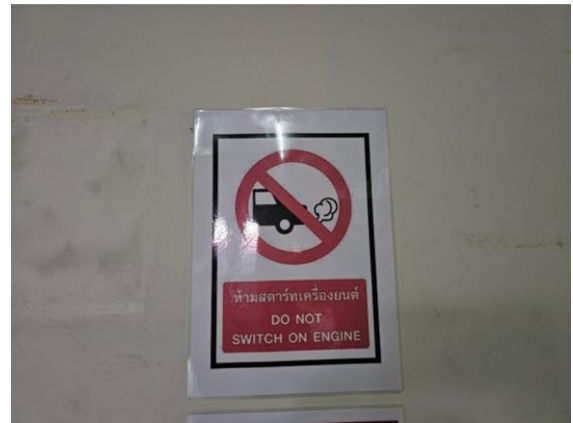
รูปที่ 2-5 ป้ายห้ามติดเครื่องยนต์ทิ้งไว้

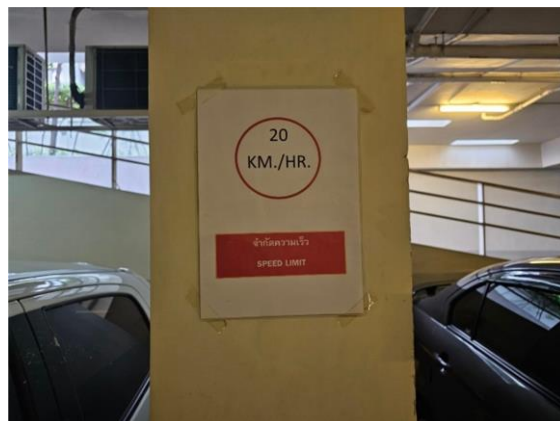
รูปที่ 2-6 ป้ายจำกัดความเร็วไม่เกิน 20 กม./ชม

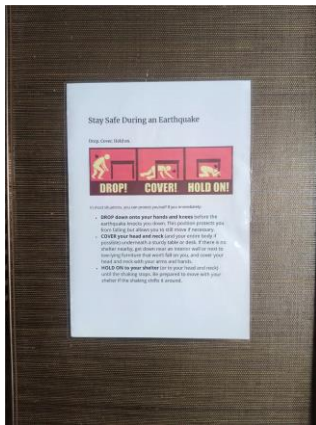
รูปที่ 2-7 ป้ายข้อปฏิบัติขณะเกิดแผ่นดินไหว

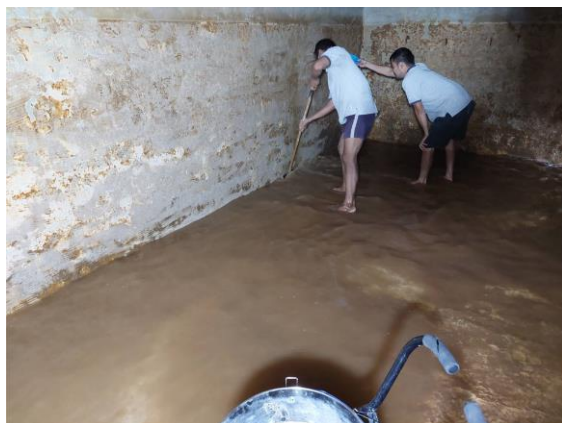
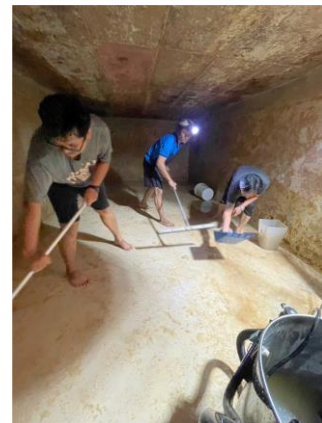
รูปที่ 2-15 ทำความสะอาดถังสำรองน้ำ

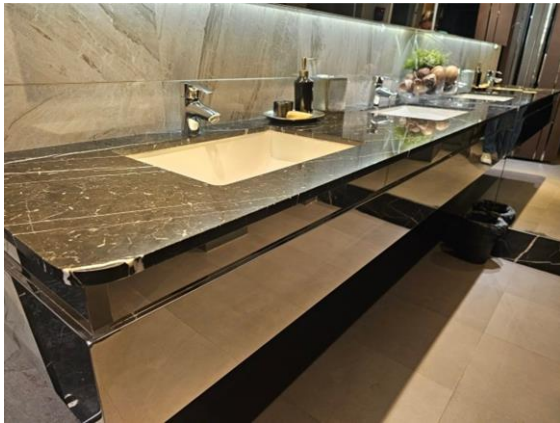
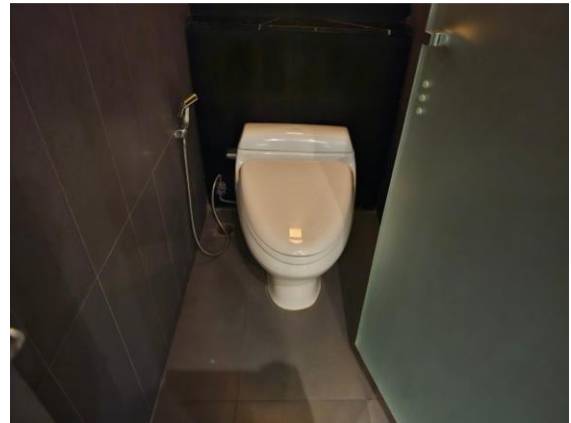
รูปที่ 2-16 สุขภัณฑ์ที่ช่วยประหยัดน้ำ

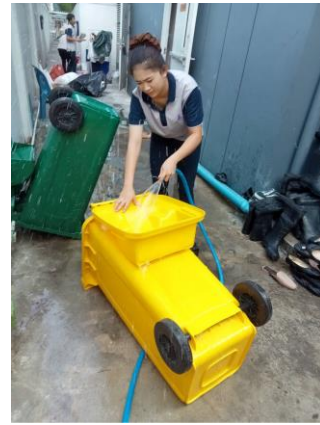
รูปที่ 2-26 การล้างทำความสะอาดถังขยะ

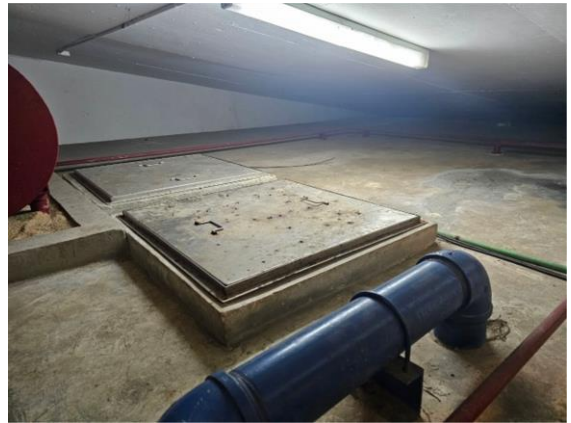
รูปที่ 2-32 ป่อหนองน้ำ
