## บทที่ 2

### ผลการปฏิบัติตามมาตรการป้องกันและแก้ไขผลกระทบสิ่งแวดล้อม

การติดตามตรวจสอบการปฏิบัติตามมาตรการป้องกันและแก้ไขผลกระทบสิ่งแวดล้อม ของโครงการอาคารโรงแรมออล ซีซั่นเพลส โครงการออล ซีซั่นเพลส ระหว่างเดือนมกราคม-มิถุนายน พ.ศ. 2567 ดำเนินการติดตามตรวจสอบโดยเจ้าหน้าที่สิ่งแวดล้อม บริษัท ยูโนเด็ค แอนนาลิสต์ แอนด์ เอ็นจิเนียริง คอนซัลแตนท์ จำกัด โดยสรุปผลดังตารางที่ 2-1 และรูปที่ 2-1 ถึงรูปที่ 2-72

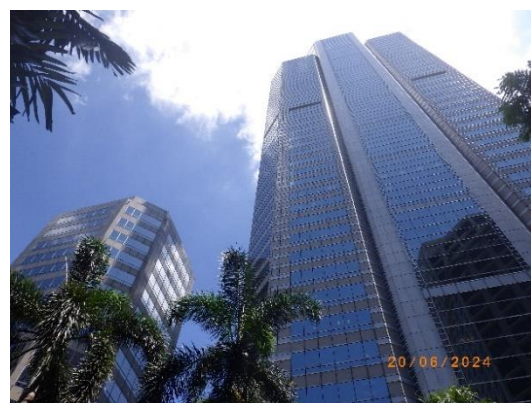
รูปที่ 2-59 วัสดุตกแต่งอาคารมีความกลมกลืน  
กับอาคารอื่น ๆ โดยรอบ (1)

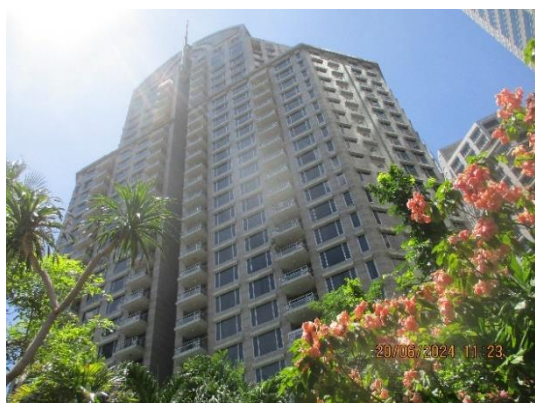
รูปที่ 2-60 วัสดุตกแต่งอาคารมีความกลมกลืน  
กับอาคารอื่น ๆ โดยรอบ (2)

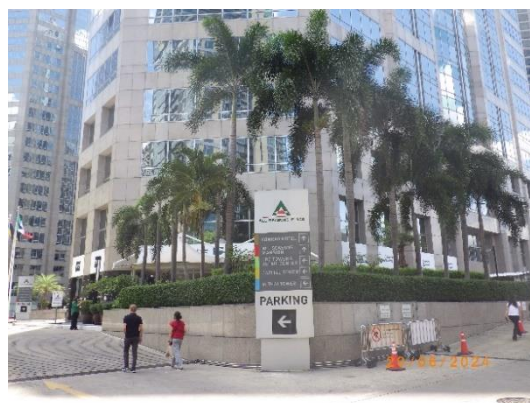
รูปที่ 2-61 วัสดุตกแต่งอาคารมีความกลมกลืน  
กับอาคารอื่นๆ โดยรอบ (3)

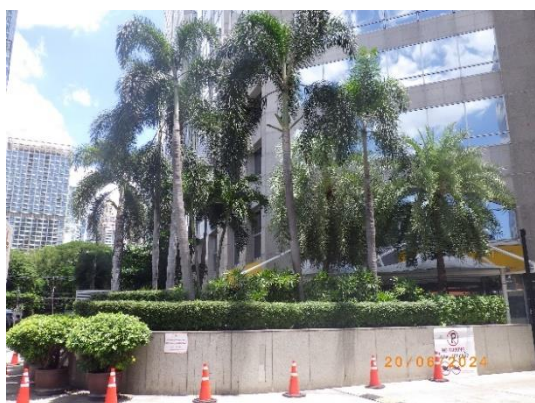
รูปที่ 2-62 พื้นที่สีเขียวรอบโครงการ (1)

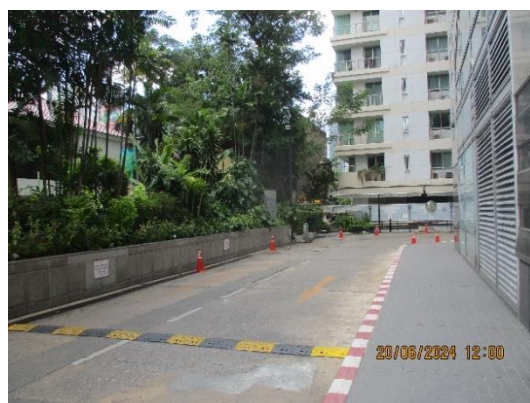
รูปที่ 2-63 พื้นที่สีเขียวรอบโครงการ (2)

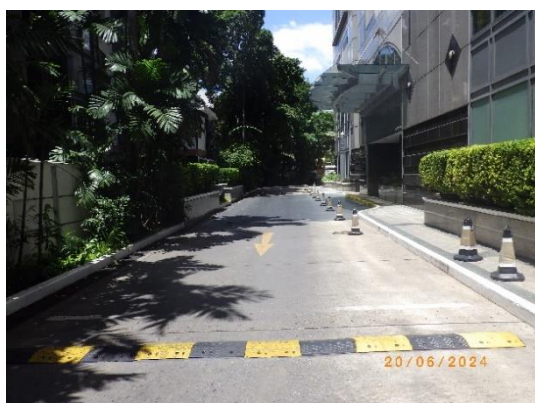
รูปที่ 2-64 พื้นที่สีเขียวรอบโครงการ (3)

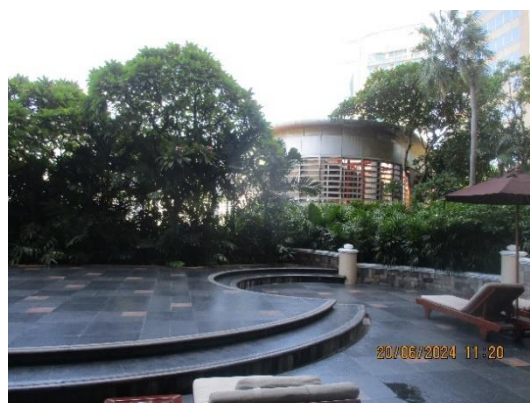
รูปที่ 2-65 พื้นที่สีเขียวรอบโครงการ (4)

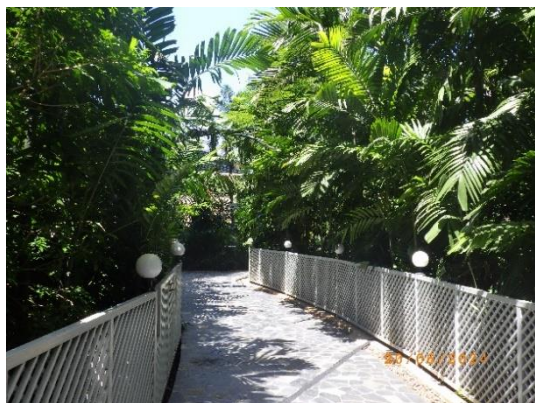
รูปที่ 2-66 พื้นที่สีเขียวของโรงแรม Conrad (1)

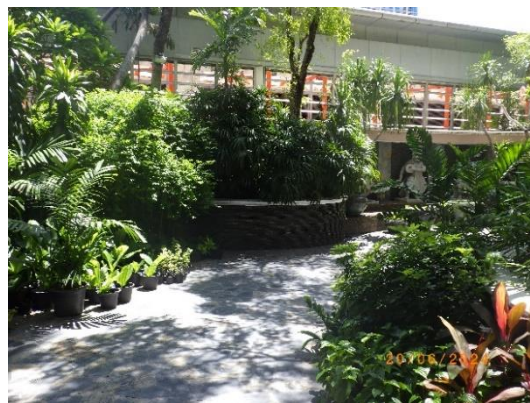
รูปที่ 2-67 พื้นที่สีเขียวของโรงแรม Conrad (2)

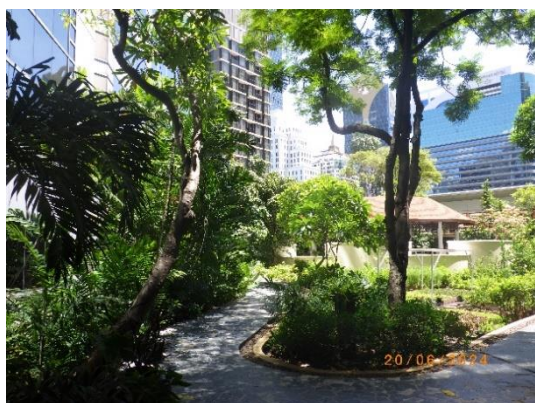
รูปที่ 2-68 พื้นที่สีเขียวของโรงแรม Conrad (3)

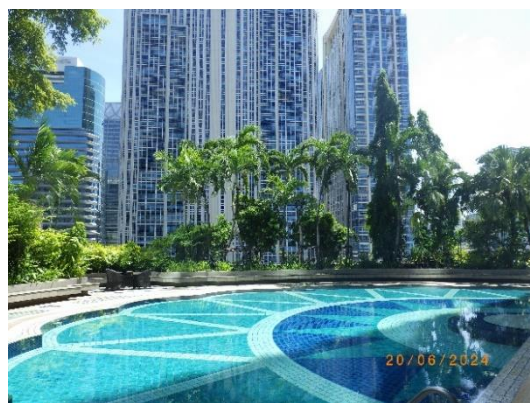
รูปที่ 2-69 พื้นที่สีเขียวของโรงแรม Conrad (4)
